5. ผลการดำเนินการตามมาตรการป้องกันและแก้ไขผลกระทบสิ่งแวดล้อม

ตารางที่ 3 เปรียบเทียบมาตรการป้องกันและแก้ไขผลกระทบสิ่งแวดล้อมที่กำหนดไว้ในรายงานการวิเคราะห์ผลกระทบสิ่งแวดล้อม โครงการ เอดี บางเสร่ เลค แอนด์ รีสอร์ท ตั้งอยู่ที่ เลขที่ 100 หมู่ 2 ตำบลบางเสร่ อำเภอสัตหีบ จังหวัดชลบุรี ระยะเปิดดำเนินการ

รายงานผลการปฏิบัติตามมาตรการป้องกันแก้ไขผลกระทบสิ่งแวดล้อม และมาตรการติดตามตรวจสอบคุณภาพสิ่งแวดล้อม
โครงการ เอดี บางเสร่ เลค แอนด์ รีสอร์ท ตั้งอยู่ที่เลขที่ 100 ม.2 ต.บางเสร่ อ.สัตหีบ จ.ชลบุรี

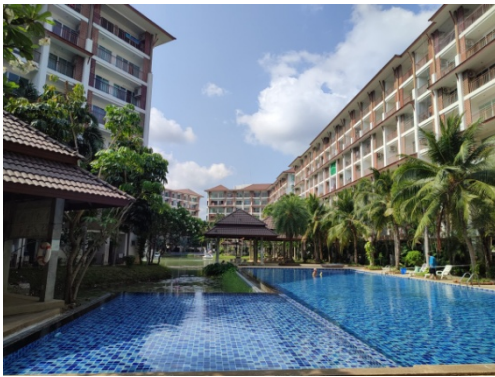
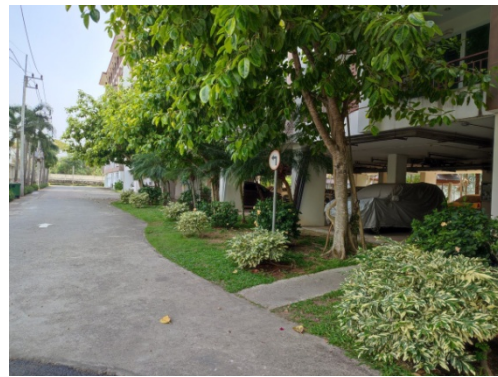
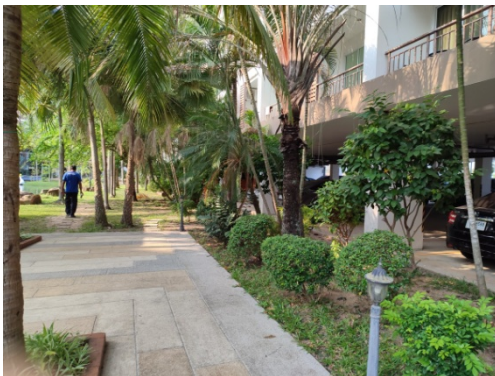
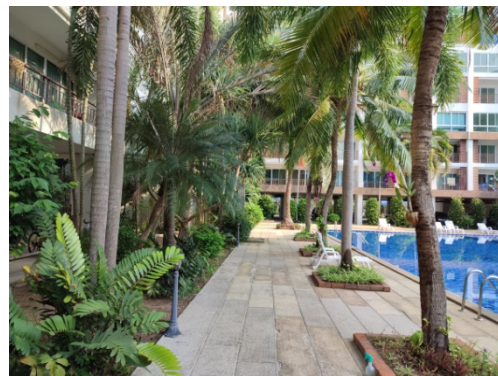
2. จัดให้มีการดูแลต้นไม้และสวนหย่อมภายในพื้นที่โครงการให้มีสภาพดีอยู่เสมอตามมาตรการในเรื่องสุนทรียภาพและทัศนียภาพ	จัดให้มีพื้นที่สีเขียวที่จัดเป็นสวนหย่อมไว้โดยรอบที่เป็นพื้นที่ว่างทั้งหมดและตัดแต่งดูแลมีการเจริญเติบโตดีอยู่เสมอ	-	ภาพที่ 4 ภาพที่ 6-1

เงื่อนไขตามมาตรการป้องกันและแก้ไขผลกระทบสิ่งแวดล้อม	ผลการปฏิบัติตามมาตรการ	ปัญหา อุปสรรค และข้อเสนอแนะ	เอกสารอ้างอิง
2. ทรัพยากรชีวภาพ 2.1 ทรัพยากรชีวภาพบนบกและชีวภาพในน้ำ 1. ดำเนินการตามมาตรการป้องกันและแก้ไขผลกระทบต่อทรัพยากรด้านกายภาพอย่างเคร่งครัด เพื่อที่จะไม่ก่อให้เกิดผลกระทบทรัพยากรทางชีวภาพ	ดูแลรักษาพื้นที่สีเขียว และระบบบำบัดน้ำเสียไว้เป็นอย่างดีตลอดระยะเวลาเปิดดำเนินการที่ผ่านมา	-	ภาพที่ 6-1 ภาพที่ 6-3

ภาพที่ 6-1 พื้นที่สีเขียวภายในโครงการ

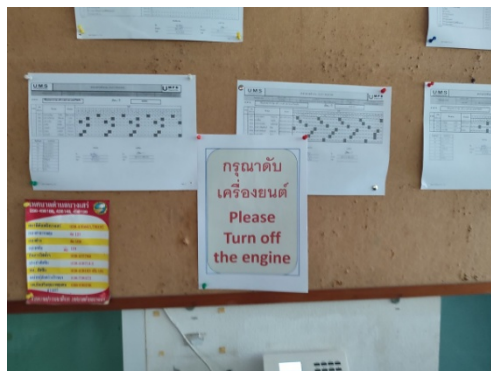
2. ติดตั้งป้ายห้ามติดเครื่องยนต์ไว้ภายในบริเวณลานจอดรถให้สังเกตได้อย่างชัดเจนและทั่วถึง	ติดป้ายห้ามติดเครื่องยนต์ไว้บริเวณลานจอดรถไว้แล้ว	-	ภาพที่ 6-2
3. จัดให้มีการปลูกต้นไม้ภายในโครงการให้มากที่สุด เพื่อให้ต้นไม้ต่าง ๆ ช่วยดูดซับมลพิษ และเลือกปลูกพันธุ์ไม้ที่สามารถดูดซับคาร์บอนไดออกไซด์ เช่น ต้นอินทนิล พิกุล หนุปลาช่อน และปลูกหญ้ามาเลย์ อีกทั้งจัดพื้นที่ขนาดเล็กเพื่อให้เกิดความสวยงามโดยปลูกในบริเวณโดยรอบโครงการ เพื่อให้เกิดความกลมกลืนกับธรรมชาติและเพื่อเป็นที่พักผ่อนหย่อนใจสำหรับผู้พักอาศัยในโครงการ	ปลูกต้นไม้บริเวณที่ว่างทั้งหมดของชั้นล่างโครงการ เป็นไม้ยืนต้น ไม้พุ่ม และไม้คลุมดิน ซึ่งพันธุ์ไม้ต่าง ๆ สามารถช่วยลดหรือดูดซับก๊าซคาร์บอนไดออกไซด์ได้เป็นอย่างดี ประกอบกับสภาพภูมิประเทศที่เป็นพื้นที่ชายทะเลมีลมพัดปานกลางถึงแรง ทำให้พื้นที่โครงการมีการระบายอากาศได้ดี และร่มรื่นเย็นสบาย	-	ภาพที่ 2 ภาพที่ 6-1

ภาพที่ 6-2 ป้ายดับเครื่องยนต์ไว้บริเวณที่จอดรถ

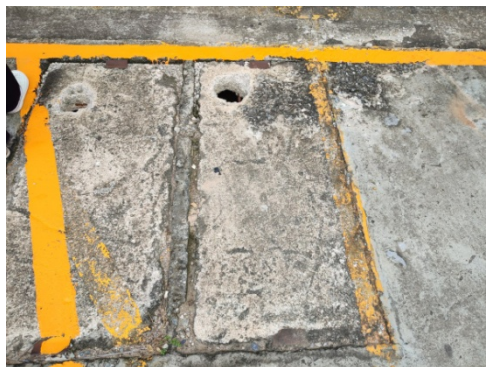
1.3 ทรัพยากรน้ำ			
1. จัดให้มีระบบบำบัดน้ำเสีย โดยเลือกระบบบำบัดน้ำเสียสำเร็จรูป ชนิดเติมอากาศเลี้ยงตะกอนเวียนกลับ (Aeration activated sludge process , A/S) จำนวน 6 ชุด (1 ชุด/อาคาร) ออกแบบให้สามารถรองรับน้ำเสียได้ปริมาณ 140 ลบ.ม./วัน/ชุด โดยประสิทธิภาพของระบบบำบัดน้ำเสียเท่ากับร้อยละ 92 คิดค่าความสกปรกเฉลี่ย (BOD) ของน้ำเสียที่เข้าระบบบำบัดน้ำเสียเท่ากับ 250 มิลลิกรัม/ลิตร และมีค่า BOD ที่ออกจากระบบไม่เกิน 20 มิลลิกรัม/ลิตรและระบายออกสู่ภายนอกโครงการต่อไป	ติดตั้งระบบบำบัดน้ำเสียสำเร็จรูปไว้แต่ละอาคารสามารถบำบัดน้ำเสียค่า BOD ที่ต่ำกว่า 20 มิลลิกรัม/ลิตร	-	ภาพที่ 2 ภาพที่ 6-3

ภาพที่ 6-3 ฝาท่อระบบบำบัดน้ำเสีย

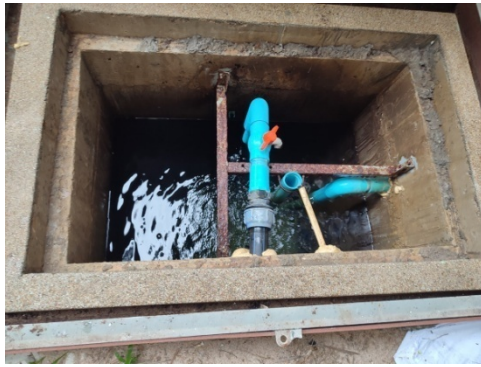
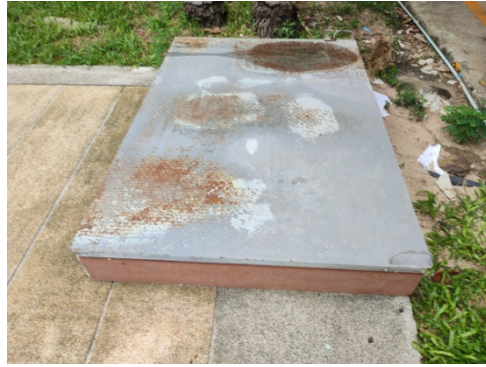
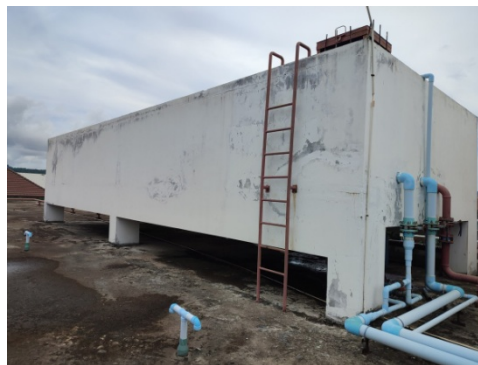
3.คุณค่าการใช้ประโยชน์ของมนุษย์ 3.1 การใช้น้ำ 1. จัดให้มีการสำรองน้ำใช้ ดังนี้ - ถังเก็บน้ำใต้ดิน 1 ถึง ขนาดความจุ 160 ลบ.ม./อาคาร ถังเก็บน้ำบนดาดฟ้าความจุ 60 ลบ.ม./อาคาร คิดเป็นปริมาณน้ำสำรองในอาคารเท่ากับ 220 ลบ.ม./อาคาร	มีถังสำรองน้ำใช้เป็นถังเก็บน้ำใต้ดินและถังเก็บน้ำชั้นดาดฟ้าไว้แล้วตามความจุที่กำหนดไว้สภาพดีไม่มีรอยรั่ว รอยร้าว	-	ภาพที่ 6-4

2. ตรวจสอบดูระบบจ่ายน้ำ และระบบเส้นท่อจ่ายน้ำให้อยู่ในสภาพดีอยู่เสมอ หากพบว่ามี การชำรุดให้รีบแก้ไขทันที	ท่อประปาอยู่ในสภาพดี ไม่มีการรั่วซึม	-	ภาพที่ 6-4

ภาพที่ 6-4 ถังสำรองน้ำใต้ดินและถังสำรองน้ำคาดฟ้า

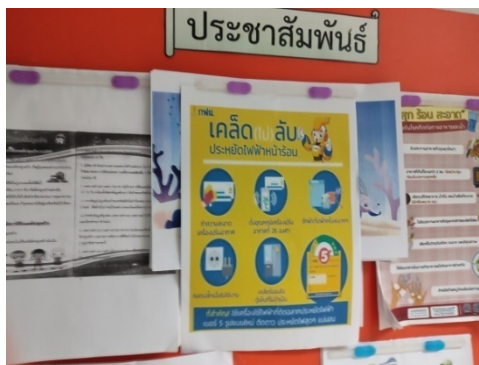
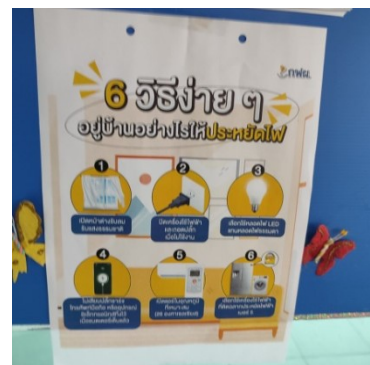
3.2 การใช้ไฟฟ้า 1. จัดให้มีและติดตั้งระบบไฟฟ้าตามทีเสนอในรายละเอียดโครงการ	ติดตั้งระบบไฟฟ้าเป็นไปตามหลักวิศวกรรม	-	-
2. รณรงค์ให้ผู้อาศัยใช้ไฟฟ้าอย่างประหยัด เช่น ปิดเครื่องใช้ไฟฟ้าเมื่อไม่มีการใช้งาน และถอดปลั๊กออก	รณรงค์ด้วยการติดป้ายประชาสัมพันธ์ในการประหยัดไฟฟ้า ใช้เครื่องใช้ไฟฟ้าเบอร์ 5	-	ภาพที่ 6-5

3. ติดตั้งอุปกรณ์เดินสายไฟฟ้ารวมถึงสายสัญญาณการสื่อสารต่าง ๆ และอุปกรณ์ไฟฟ้าต่าง ๆ ให้เป็นไปด้วยความเรียบร้อย และถูกต้องตามมาตรฐาน เช่น ไม่ติดตั้งเครื่องปรับอากาศใกล้กับแหล่งกำเนิดความร้อน เช่น กาต้มน้ำร้อน เต้าไมโครเวฟ เป็นต้น	ใช้อุปกรณ์ไฟฟ้าที่ได้มาตรฐาน และมีฉลากประหยัดไฟเบอร์ 5	-	ภาพที่ 6-5

ภาพที่ 6-5 ป้ายรณรงค์ประหยัดไฟฟ้า

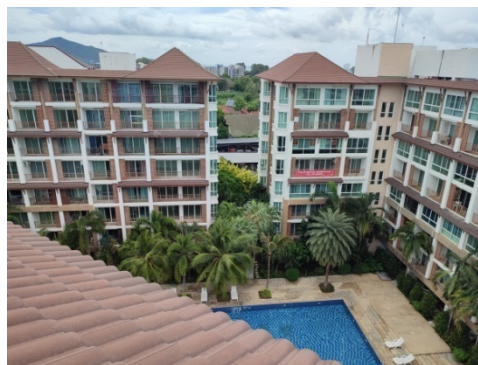
3.3 การอนุรักษ์พลังงาน 1. การอนุรักษ์พลังงานไฟฟ้าของเจ้าของโครงการ มีดังนี้ <ul style="list-style-type: none"> - ออกแบบลักษณะของอาคารโครงการ ให้สามารถลดปริมาณความร้อนจากแสงแดดที่จะเข้าสู่ตัวอาคารเพื่อลดภาระการทำงานของเครื่องปรับอากาศ - ออกแบบอาคารให้มีสีย่น ได้แก่ คลิป แผง ระแนง ทำให้อาคารมีร่มเงาและลดความร้อนที่จะเข้าสู่ตัวอาคาร - เลือกใช้กระจกสีเขียวตัดแสง (Tinted green glass) ซึ่งมีคุณสมบัติในการกรองแสงจำแต่ให้แสงสว่างเพียงพอ ทำให้ประหยัดไฟฟ้าส่องสว่างสามารถดูดซับความร้อนบางส่วนไม่ให้เข้าสู่ตัวอาคาร ทำให้ประหยัดพลังงานจากการใช้เครื่องปรับอากาศ - เลือกใช้สีทาอาคารชนิดสะท้อนความร้อนและเป็นโทนสีอ่อน เพื่อช่วยลดความร้อนที่จะเข้าสู่ตัวอาคาร 	ออกแบบอาคารให้มีการอนุรักษ์พลังงานไฟฟ้าไว้แล้ว ได้แก่ มีช่องเปิดสำหรับลดความร้อน มีระเบียบรั้วลม และพื้นที่สีเขียวที่แทรกอยู่ตามอาคารต่าง ๆ ช่วยลดอุณหภูมิบรรยากาศ ประกอบกับการออกแบบที่มีบึงน้ำอยู่ระหว่างอาคาร มีความชื้นและลมพัดทำให้อาคารไม่ร้อน และมีลมพัดตลอดเวลา ใช้กระจกที่ไม่สะท้อนแสง ในช่วงเวลากลางวันมีความสว่าง ไม่จำเป็นต้องเปิดดวงไฟแต่อย่างใด การใช้สีอ่อนทาสีอาคารทำให้ไม่ดูดกลืนความร้อนในเวลากลางวัน		ภาพที่ 6-6

ภาพที่ 6-6 สภาพอาคารในปัจจุบัน

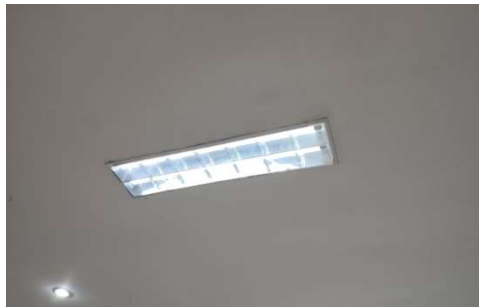
9. เลือกใช้บัลลาสต์อิเล็กทรอนิกส์ซึ่งประหยัดไฟได้ 10 วัตต์/หลอด ประหยัดพลังงานได้ ร้อยละ 30 เมื่อเทียบกับบัลลาสต์ชนิดแกนเหล็กธรรมดา	เป็นหลอดประหยัดไฟรุ่นใหม่ไม่ใช้บัลลาสต์ เป็นหลอดไฟ LED ทั้งหมด	-	ภาพที่ 6-7

10. ใช้หลอดไฟประหยัดพลังงานแบบชนิดที่เรียกว่า Compact Fluorescent Light Bulb (CFC) เพราะจะกินไฟเพียง 1 ใน 4 ของหลอดเดิมและอายุการใช้งานนานกว่าหลายปีให้แสงสว่างสูง และมีสีที่นุ่มนวล มีอายุการใช้งานยาวนาน และความร้อนที่หลอดน้อยกว่าเมื่อเทียบกับหลอด Incandescent (หลอดมีไส้)	เป็นหลอดประหยัดไฟรุ่นใหม่ไม่ใช้บัลลาสต์ เป็นหลอดไฟ LED ทั้งหมด	-	ภาพที่ 6-7

ภาพที่ 6-7 ใช้หลอดประหยัดไฟ แบบ LED

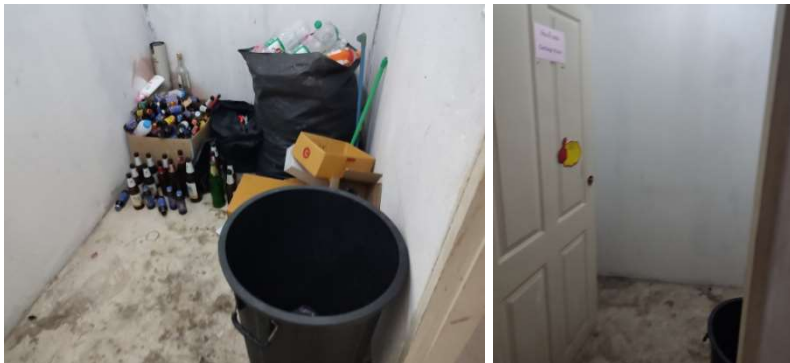
3.4 การจัดการมูลฝอย			
1. จัดให้แต่ละอาคารมีห้องเก็บมูลฝอยในแต่ละชั้นและภายในห้องเก็บมูลฝอยติดตั้งภาชนะรองรับมูลฝอย ซึ่งเลือกใช้ภาชนะรองรับมูลฝอย ชนิดถังความจุ 100 ลิตร จำนวน 5 ถัง รองรับมูลฝอยเปียก 2 ถัง มูลฝอยแห้ง 2 ถัง และมูลฝอยอันตราย ที่เกิดขึ้นในแต่ละชั้น โดยภายในถังบรรจุถุงดำ เพื่อง่ายต่อการจัดเก็บ เก็บขน แล้วเคลื่อนย้าย	มีห้องพักมูลฝอยประจำชั้นไว้แล้ว	-	ภาพที่ 6-8

6. ห้องพักมูลฝอยจะมีประตูมิดชิดเพื่อป้องกันกลิ่น รบกวนผู้อยู่อาศัยและชุมชนบริเวณใกล้เคียง โดยจะเปิดประตูเฉพาะช่วงที่มีการเก็บขนมูลฝอยเท่านั้น	ห้องพักมูลฝอยมีประตูที่ปิดมิดชิด	-	ภาพที่ 6-8

ภาพที่ 6-8 ห้องพักมูลฝอยประจำชั้น

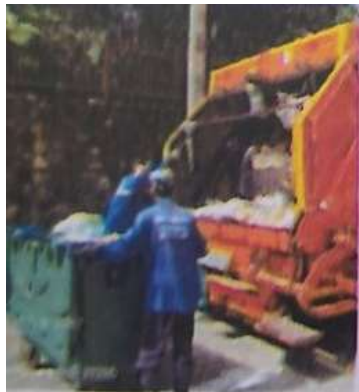
2. ตรวจสอบไม่ให้มีมูลฝอยตกค้างในโครงการ หากมีมูลฝอยตกค้างในโครงการต้องแจ้งให้กองสาธารณสุขและสิ่งแวดล้อมเทศบาลบางเสร่ เข้ามาเก็บขนเพื่อนำไปกำจัดต่อไป	ไม่มีมูลฝอยตกค้าง และเทศบาลบางเสร่เข้ามาดำเนินการเก็บขนไปกำจัดสม่ำเสมอ	-	ภาพที่ 6-9

ภาพที่ 6-9 รถจัดเก็บมูลฝอยของเทศบาลบางเสร่เข้ามาจัดเก็บภายในโครงการ

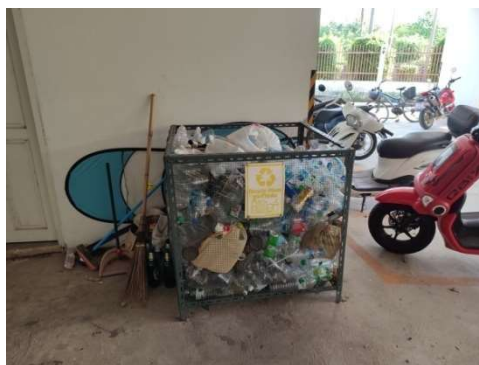
7. กำหนดให้มีมาตรการในการลดปริมาณมูลฝอยทั่วไป และมูลฝอยอันตราย โดยใช้มาตรการ ลด ละ เลิก และรณรงค์ให้ผู้พักอาศัยมีจิตสำนึกในการลดมูลฝอยทั่วไป และมูลฝอยอันตราย	มีมาตรการลดมูลฝอย โดยมีกระเบสำหรับให้ผู้พักอาศัยใส่มูลฝอยที่จะนำไปขายเป็นขยะรีไซเคิลไว้แล้ว	-	ภาพที่ 6-10

ภาพที่ 6-10 กระบะสำหรับรวบรวมมูลฝอยนำกลับไปขายเพื่อ รีไซเคิล

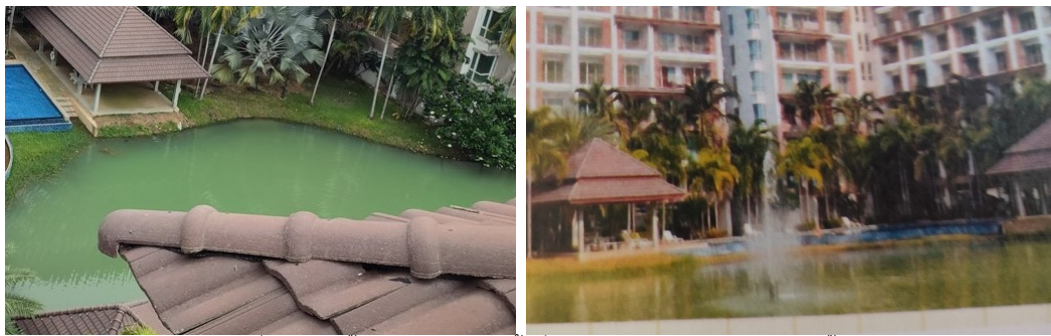
3.6 การระบายน้ำและการป้องกันน้ำท่วม 1. จัดให้มีการควบคุมการระบายน้ำฝนของโครงการ โดยการจัดเตรียมท่อที่มีเส้นผ่านศูนย์กลางขนาดใหญ่ เท่ากับ 0.4 0.5 และ 0.6 เมตรซึ่งใหญ่กว่าขนาดของท่อที่ระบายน้ำฝน ปกติเส้นผ่านศูนย์กลางเท่ากับ 0.4 เมตร เพื่อทำการหน่วงปริมาณน้ำฝนไว้ในท่อ โดยปริมาตรเพียงพอกับปริมาณน้ำฝนที่ต้องการกักเก็บในขณะฝนกำลังตก โดยการควบคุมอัตราการไหลของการระบายน้ำฝนด้วยท่อที่มีเส้นผ่านศูนย์กลาง 0.25 เมตร โดยมีอัตราการไหลเท่ากับ 0.095644 ลบ.ม./วินาที ซึ่งน้อยกว่า อัตราการไหลของน้ำฝนก่อนการพัฒนา 0.1805 ลบ.ม./วินาที ทำให้เกิดการหน่วงน้ำในท่อภายในโครงการ ได้ถึง 354.10 ลบ.ม. จึงเป็นการป้องกันมิให้น้ำฝนที่รับออกมากเกินจนเกิดผลกระทบต่อพื้นที่ข้างเคียง	ควบคุมการระบายน้ำในโครงการโดยการจัดเตรียมท่อระบายน้ำฝนและบ่อหน่วงน้ำขนาดใหญ่ซึ่งใช้รับรองรับน้ำฝนและหากมีฝนตกหนักจะระบายออกโดยผ่านบ่อดักน้ำและท่อระบายน้ำออกสู่ท่อระบายน้ำภายนอกโครงการ	-	ภาพที่ 6-11

ภาพที่ 6-11 บึงน้ำขนาดใหญ่กลางพื้นที่โครงการปัจจุบันใช้เป็นบ่อหนองน้ำ

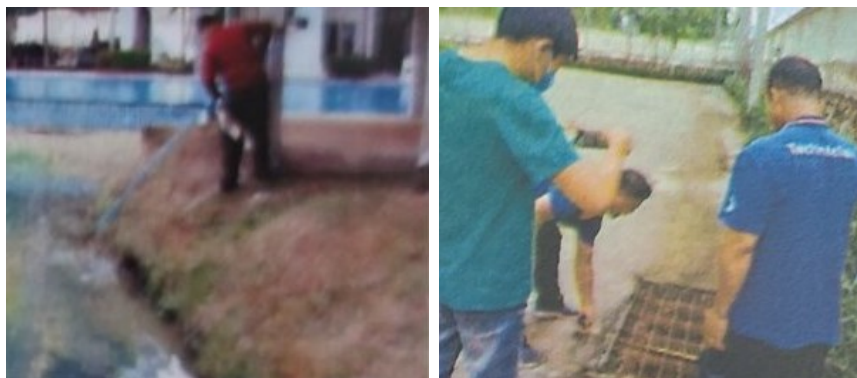
8. รณรงค์ให้ผู้พักอาศัยใช้น้ำอย่างประหยัดเพื่อลดปริมาณน้ำที่ระบายลงสู่ท่อระบายน้ำสาธารณะ	ผู้พักอาศัยใช้น้ำอย่างประหยัด	-	-
9. ทำการขุดลอกท่อระบายน้ำ 2 ครั้ง/ปี ในช่วงก่อนและหลังฤดูฝน	ขุดลอกท่อระบายน้ำและเก็บเศษใบไม้ตะกอน และขยะออก	-	ภาพที่ 6-12

ภาพที่ 6-12 ทำความสะอาดเก็บขยะบึงน้ำ และตรวจสอบท่อระบายน้ำและฝาท่อระบายน้ำ

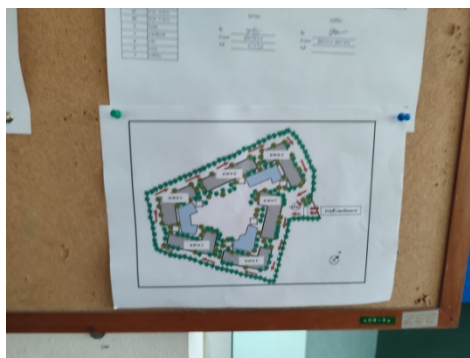
3.7 การคมนาคมและการขนส่ง			
1. จัดให้มีผังการจราจรตามที่กำหนดไว้ในผังบริเวณ	ติดป้ายผังจราจรไว้ที่บอร์ดประชาสัมพันธ์ของโครงการ	-	ภาพที่ 6-13
2. ติดตั้งป้ายแสดงเส้นทางรถ เข้า-ออก ภายในโครงการ พร้อมทั้งสัญญาณจราจรต่าง ๆ ให้ชัดเจนตามความเหมาะสม	ติดป้ายแสดงทางวิ่งรถของโครงการไว้แล้ว	-	ภาพที่ 6-13

ภาพที่ 6-13 ป้ายผังจราจรติดไว้ที่ป้ายประชาสัมพันธ์ของโครงการ

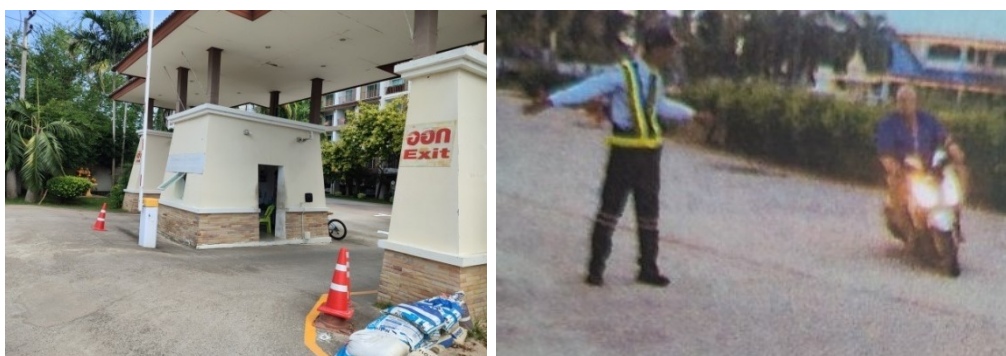
3. จัดให้มีเจ้าหน้าที่ หรือยามคอยอำนวยความสะดวกและจัดระบบการจราจรบริเวณทางเข้า-ออกพื้นที่โครงการในช่วงโม่งเร่งด้วยเพื่อป้องกันการเกิดอุบัติเหตุ	มีเจ้าหน้าที่จัดการจราจรไว้แล้วที่บ่อนยามโครงการ	-	ภาพที่ 6-14

ภาพที่ 6-14 ป้อมยามรักษาความปลอดภัยและเจ้าหน้าที่ดูแลการจราจรที่ทางเข้าออกโครงการ

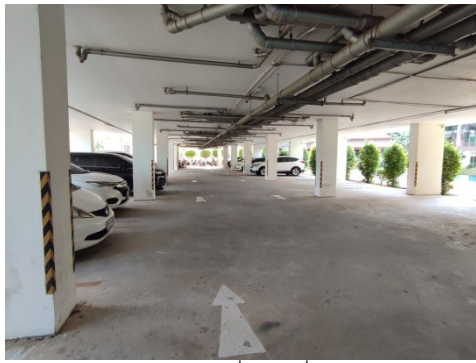
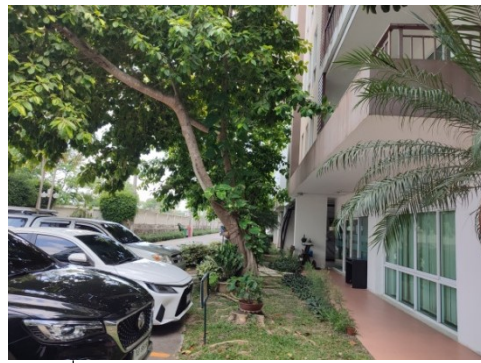
4. ห้ามประกอบกิจกรรมใด ๆ รวมทั้งการก่อสร้างในบริเวณที่จัดไว้ใช้เป็นที่จอดรถยนต์ อันจะทำให้พื้นที่จอดรถลดลงจากที่เสนอไว้ในรายงาน	ไม่มีกิจกรรมอื่นบริเวณที่จอดรถสามารถจอดรถไว้ไม่มีสิ่งกีดขวางที่ทำให้ลดจำนวนที่จอดรถ	-	ภาพที่ 6-15

เงื่อนไขตามมาตรการป้องกันและแก้ไขผลกระทบสิ่งแวดล้อม	ผลการปฏิบัติตามมาตรการ	ปัญหา อุปสรรค และข้อเสนอแนะ	เอกสารอ้างอิง
5. จัดให้มีที่จอดรถของโครงการ จำนวน 249 คัน ตามที่เสนอไว้ในรายงานตลอดไป	มีที่จอดรถรวม 249 คันตามที่ได้ออกไว้	-	ภาพที่ 6-15

ภาพที่ 6-15 ที่จอดรถภายในโครงการและที่จอดรถผู้มาติดต่อโครงการ

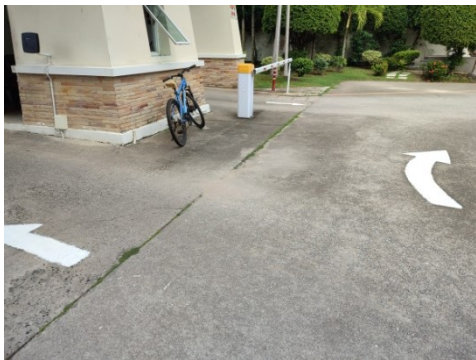
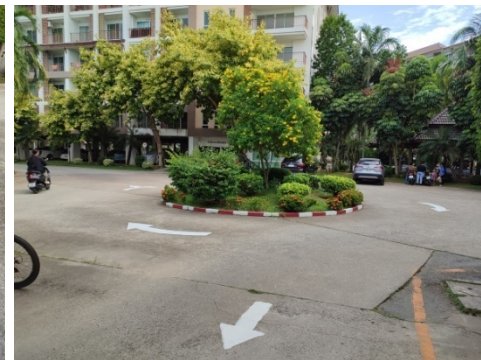
6. จัดให้มีเส้นแบ่งช่องจราจรอย่างชัดเจน เพื่อความเป็นระเบียบเรียบร้อยของการจราจรภายในลานจอดรถของโครงการ	มีเส้นแบ่งช่องจราจรซึ่งเดินรถแบบทิศทางเดียวไว้แล้ว	-	ภาพที่ 6-16

ภาพที่ 6-16 ลูกศรแสดงทิศทางวิ่งรถภายในโครงการ
