รายงานผลการปฏิบัติตามมาตรการป้องกันและแก้ไขผลกระทบสิ่งแวดล้อม

และมาตรการติดตามตรวจสอบผลกระทบสิ่งแวดล้อม

โครงการ บ้านสิริเรอร์ติวัน (ระยะดำเนินการ)

ระหว่างเดือนมกราคม – มิถุนายน 2567

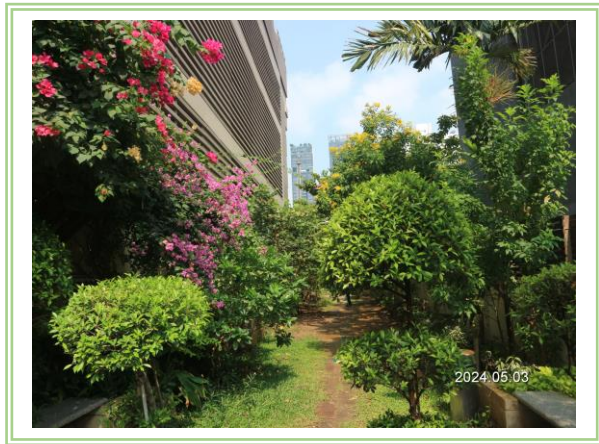
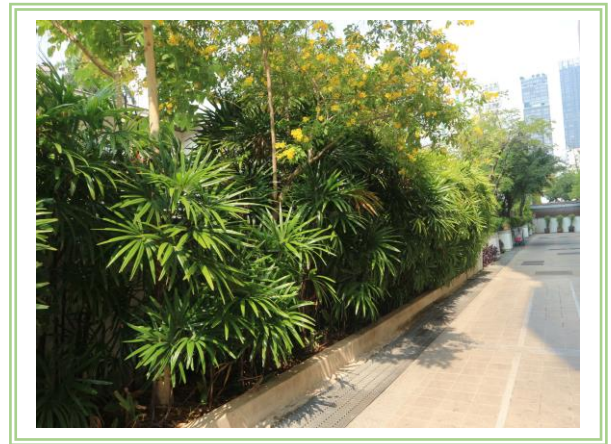
รูปที่ 2.3-1 พื้นที่สีเขียวของโครงการ

โครงการจัดให้มีพื้นที่สีเขียวบริเวณชั้นล่าง และชั้น 16 โดยมีพื้นที่รวม 1,873 ตารางเมตร (รวมพื้นที่ปูหญ้า) คิดเป็นอัตราส่วนพื้นที่สีเขียวต่อผู้พักอาศัยประมาณ 3.34 ตารางเมตร/คน (ผู้พักอาศัย 560 คน) และหากคิดพื้นที่สีเขียวของโครงการโดยไม่รวมพื้นที่ปูหญ้า โครงการจะมีพื้นที่สีเขียวรวม 1,403 ตารางเมตร (คิดจากพื้นที่ปลูกและพื้นที่ทรงพุ่มปกคลุมดินของไม้ยืนต้น) คิดเป็นอัตราส่วนพื้นที่สีเขียวต่อผู้พักอาศัยประมาณ 2.51 ตารางเมตร/คน แสดงดังรูปที่ 2.3-1

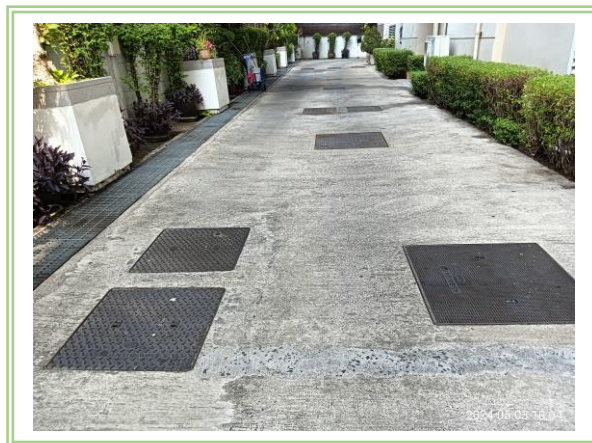
รูปที่ 2.4-3 ระบบบำบัดน้ำเสีย

ระบบบำบัดน้ำเสียของโครงการ เป็นบ่อเติมอากาศแบบฟิล์มตรึง (Fixed Film Aeration) แสดงดังรูปที่ 2.4-3 ออกแบบให้สามารถรับน้ำเสียได้ 100 ลูกบาศก์เมตร/วัน โดยน้ำเสียจากครัวของห้องพักจะไหลเข้าสู่บ่อดักไขมัน (Grease Trap Tank) ก่อนที่จะไหลเข้าสู่บ่อเกรอะ (Septic Tank) รวมกับน้ำเสียจากส่วนอื่นๆ และไหลเข้าสู่บ่อปรับอัตราการไหล (Equalization Tank) จากนั้นน้ำเสียจะถูกสูบเข้าสู่บ่อเติมอากาศแบบฟิล์มตรึง (Fixed Film Aeration Tank) น้ำเสียที่ผ่านการเติมอากาศจะไหลเข้าสู่บ่อดกตะกอน (Sedimentation Tank) เพื่อตกตะกอน แยกตะกอนจุลินทรีย์ออกจากส่วนน้ำใส ซึ่งตะกอนที่ตกลงสู่ก้นบ่อดกตะกอนจะไหลเข้าสู่บ่อดักตะกอนเวียนกลับ (Return Sludge Tank) โดยตะกอนส่วนหนึ่งจะถูกสูบกลับเข้าสู่บ่อเติมอากาศทันที และตะกอนส่วนที่เหลือจะถูกสูบเข้าสู่บ่อดักตะกอนส่วนเกิน (Excess Sludge Tank) สำหรับน้ำใสจะไหลผ่านเวียร์ของบ่อดกตะกอน เข้าสู่บ่อดักน้ำทิ้ง (Effluent Tank) จากนั้นจะถูกสูบรวมคายออกสู่ท่อระบายน้ำริมถนนซอยสุขุมวิท 31

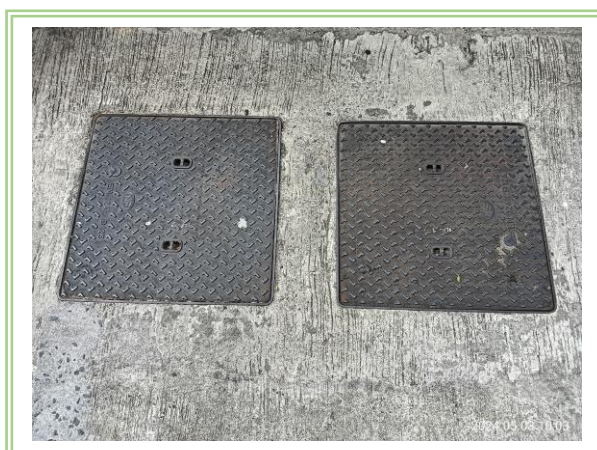
รูปที่ 2.4-4 บ่อบังคับน้ำ

ประกอบด้วยท่อระบายน้ำขนาดเส้นผ่านศูนย์กลาง 0.6 เมตร ความลาดเอียง 1:200 โดยบ่อดักน้ำระบายตลอดแนวท่อระบายน้ำ ซึ่งทำหน้าที่ในการระบายน้ำหลากภายในพื้นที่โครงการเข้าสู่บ่อบังคับน้ำ เพื่อควบคุมอัตราการระบายน้ำก่อนที่จะระบายออกสู่ภายนอกโครงการ โดยโครงการจะมีบ่อบังคับน้ำจำนวน 1 บ่อ (แสดงดังรูปที่ 2.4-4) ขนาดกว้าง 3.1 เมตร ยาว 5.6 เมตร ความลึกประสิทธิภาพ 2.5 เมตร ความจุประสิทธิภาพประมาณ 50 ลูกบาศก์เมตร ฝังอยู่ที่ดินบริเวณทางวิ่งของโครงการ โดยจะติดตั้งเครื่องสูบน้ำไว้จำนวน 2 เครื่อง (ใช้งานจริง 1 เครื่อง สำรอง 1 เครื่อง) อัตราการสูบน้ำเครื่องละ 1.08 ลูกบาศก์เมตรต่อวินาที (0.018 ลูกบาศก์เมตร/วินาที) เพื่อสูบน้ำไปยังบ่อดักสุดท้ายพร้อมตะแกรงดักขยะและไหลเข้าสู่ท่อระบายน้ำริมถนนซอยสุขุมวิท 31 ด้านหน้าโครงการต่อไป

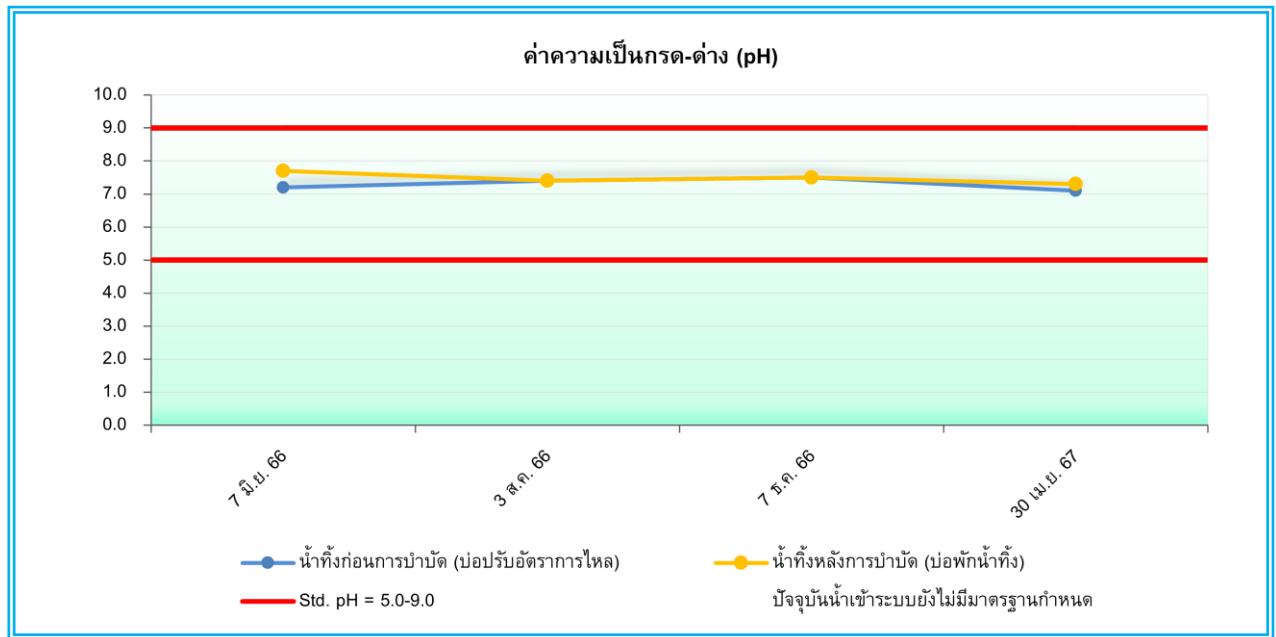
**รูปที่ 4.3-1** กราฟเปรียบเทียบผลการตรวจวิเคราะห์ค่าความเป็นกรดและด่าง (pH)  
โครงการ บ้านสิริเชอร์รี่วัน (ระยะดำเนินการ)  
ระหว่างเดือนมิถุนายน 2566 - เมษายน 2567

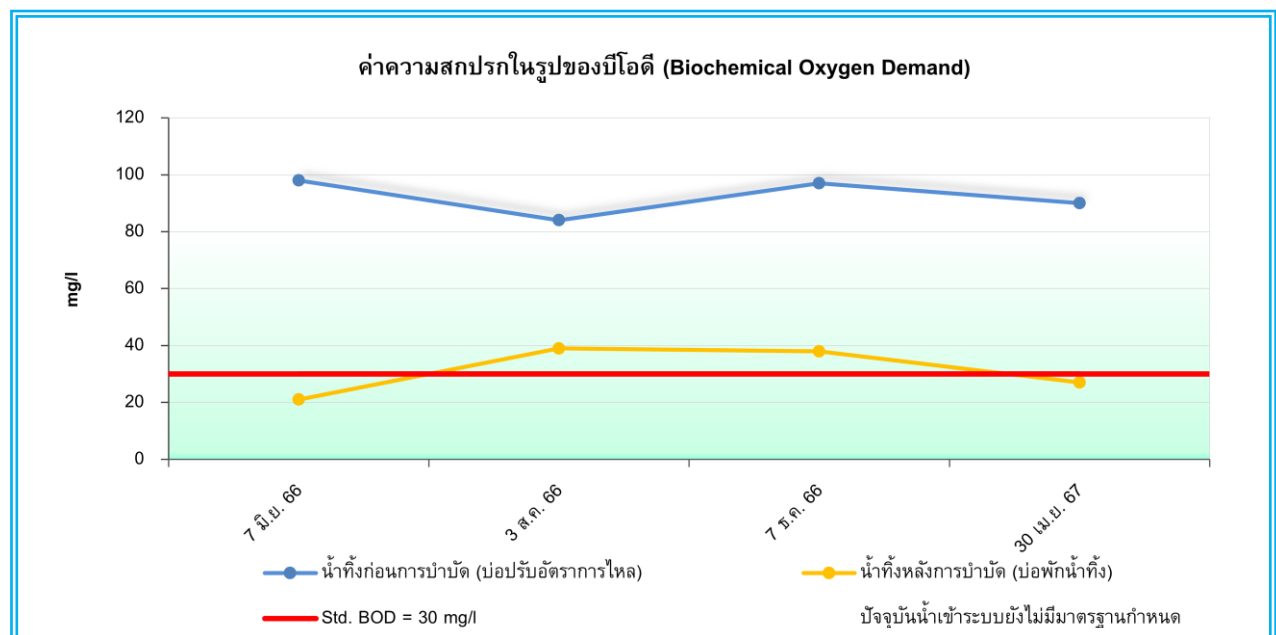
**รูปที่ 4.3-2** กราฟเปรียบเทียบผลการตรวจวิเคราะห์ค่าความสกปรกในรูปบีโอดี (Biochemical Oxygen Demand)  
โครงการ บ้านสิริเชอร์รี่วัน (ระยะดำเนินการ)  
ระหว่างเดือนมิถุนายน 2566 – เมษายน 2567

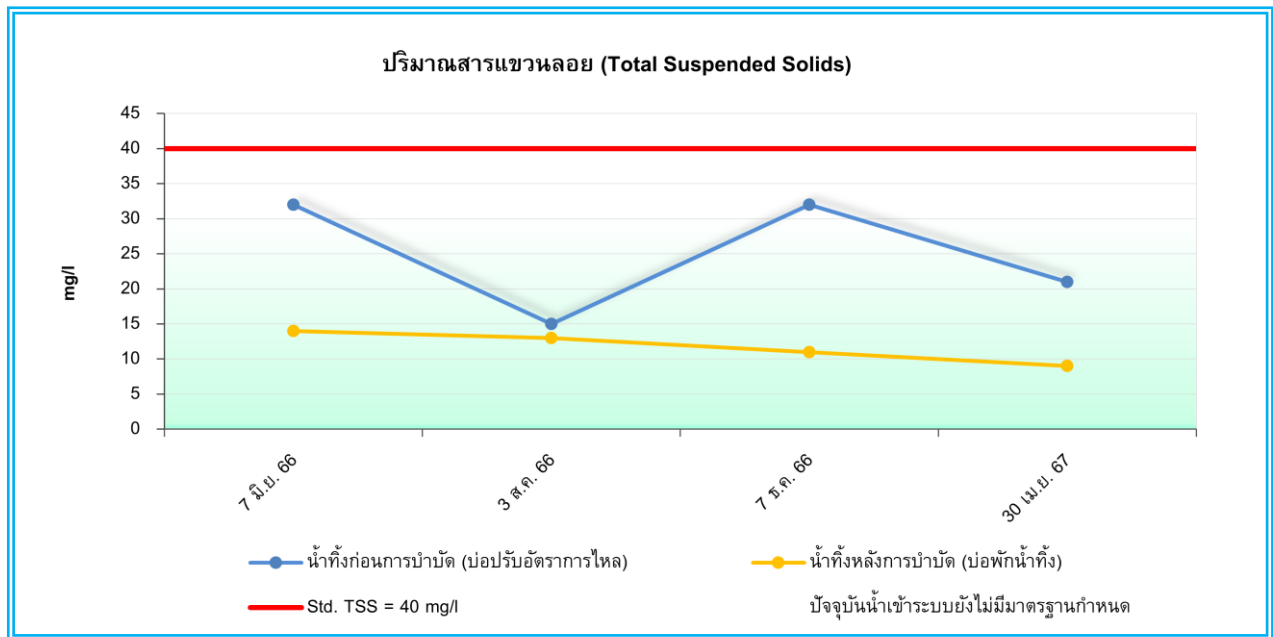
**รูปที่ 4.3-3** กราฟเปรียบเทียบผลการตรวจวิเคราะห์ปริมาณสารแขวนลอย (Total Suspended Solids)  
โครงการ บ้านสิริเชอร์ดีวัน (ระยะดำเนินการ)  
ระหว่างเดือนมิถุนายน 2566 – เมษายน 2567

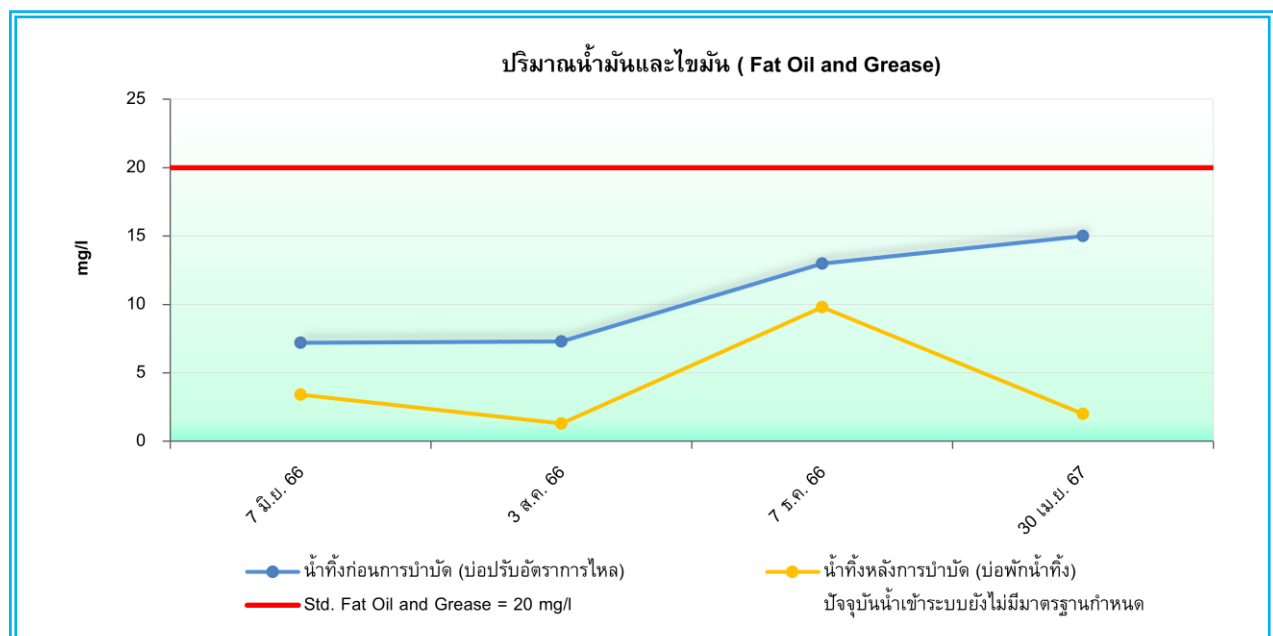
**รูปที่ 4.3-4** กราฟเปรียบเทียบผลการตรวจวิเคราะห์ปริมาณน้ำมันและไขมัน (Fat Oil & Grease)  
โครงการ บ้านสิริเชอร์ดีวัน (ระยะดำเนินการ)  
ระหว่างเดือนมิถุนายน 2566 – เมษายน 2567

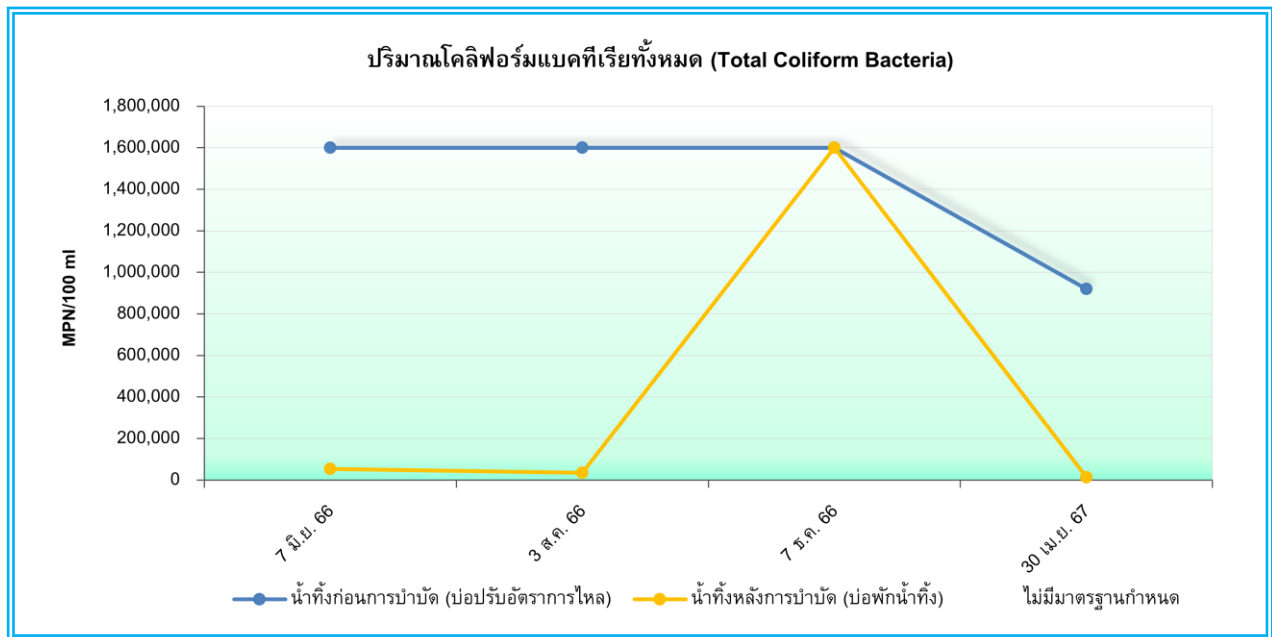
**รูปที่ 4.3-5** กราฟเปรียบเทียบผลการตรวจวิเคราะห์ปริมาณโคลิฟอร์มแบคทีเรียทั้งหมด (Total Coliform Bacteria)  
โครงการ บ้านสิริเชอร์ดีวัน (ระยะดำเนินการ)  
ระหว่างเดือนมิถุนายน 2566 – เมษายน 2567
