ภาคผนวกที่ 7

ภาพถ่ายผลการปฏิบัติตามมาตรการป้องกันและแก้ไขผลกระทบสิ่งแวดล้อม
และติดตามตรวจสอบคุณภาพสิ่งแวดล้อม

ภาพถ่ายผลการปฏิบัติตามมาตรการป้องกันและแก้ไขผลกระทบสิ่งแวดล้อม และติดตามตรวจสอบคุณภาพสิ่งแวดล้อม
โครงการแบ่งคอก ฮอไรซอน สุขสวัสดิ์ ระยะก่อสร้างฐานราก (ช่วงเจาะเสาเข็ม) ประจำเดือนมกราคม-มิถุนายน 2567

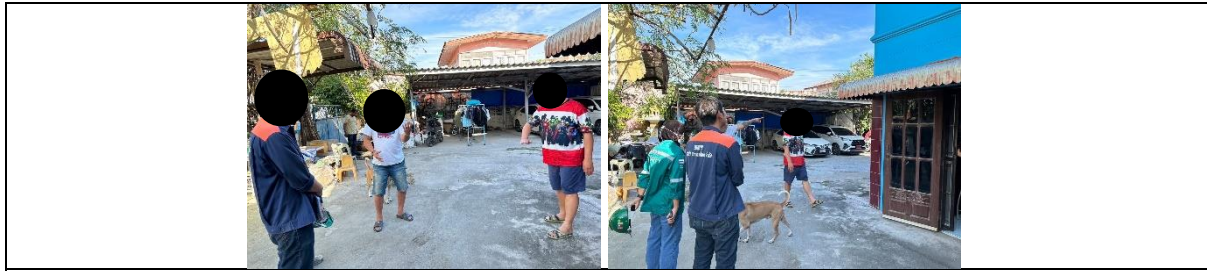
รูปที่ ๗7.7 เจ้าหน้าที่จากโครงการ และผู้รับเหมาบริษัท ไทยสยามนคร จำกัด เข้าพบผู้พักอาศัยข้างเคียง เพื่อไกล่เกลี่ยเรื่องร้องเรียน

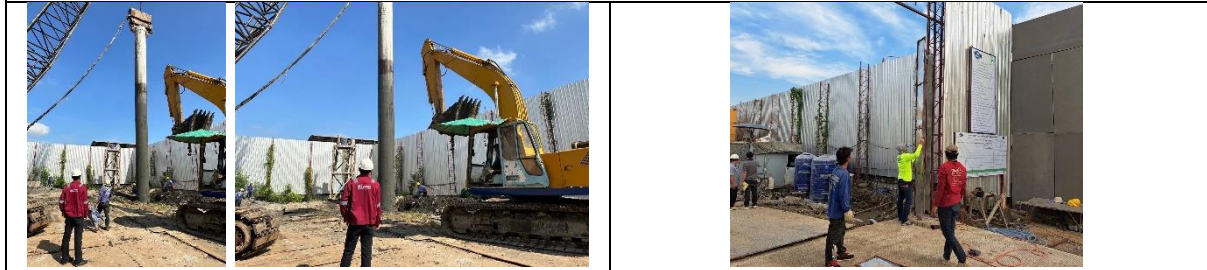
รูปที่ ๗7.8 วิศวกรควบคุมงานอย่างเคร่งครัด

รูปที่ ๗7.9 คนงานตรวจสอบสภาพของรั้ว Metal Sheet

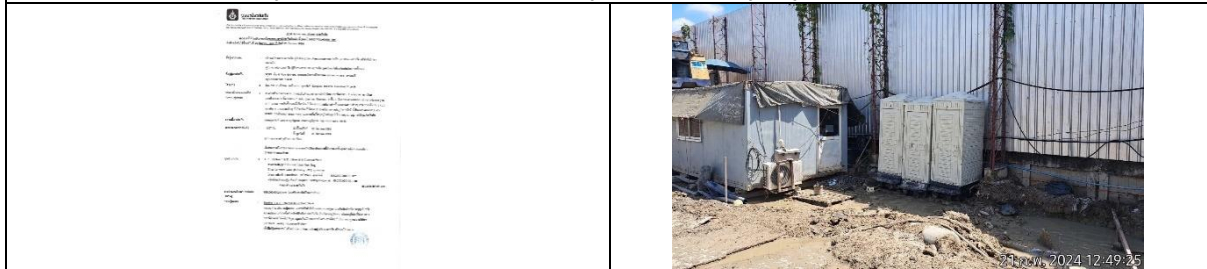
รูปที่ ๗7.11 สำเนากรมธรรม์ประกันภัย

รูปที่ ๗7.12 ห้องส้วมสำหรับคนงานก่อสร้าง

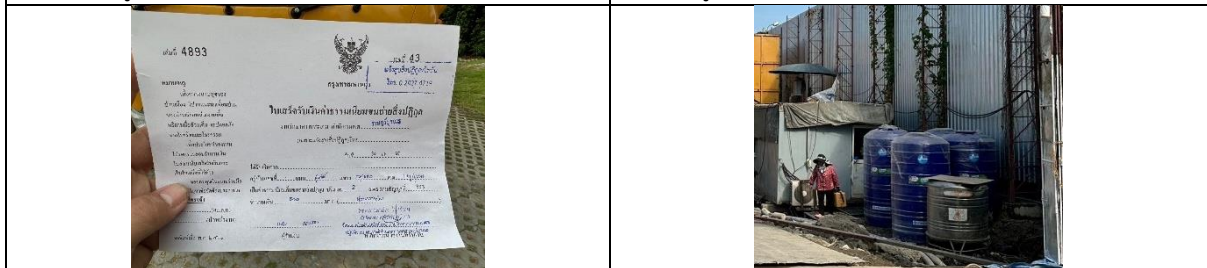
รูปที่ ๗7.13 ใบเสร็จรับเงินค่าธรรมเนียมขนถ่ายสิ่งปฏิกูล

รูปที่ ๗7.14 ถังสำรองน้ำ
