ผลการปฏิบัติตามมาตรการป้องกันและแก้ไขผลกระทบสิ่งแวดล้อม

ทั้งนี้ สามารถพิจารณารายละเอียดสรุปผลการปฏิบัติตามมาตรการป้องกันแก้ไขผลกระทบสิ่งแวดล้อมโครงการคัลเจอร์ ทองหล่อ (Culture Thonglor) (ระยะก่อสร้าง) ของบริษัท เอดีซี-เจวี 23 จำกัด ประจำเดือนมกราคม ถึง มิถุนายน พ.ศ. 2567 รายละเอียดแสดงดังตารางที่ 3.1

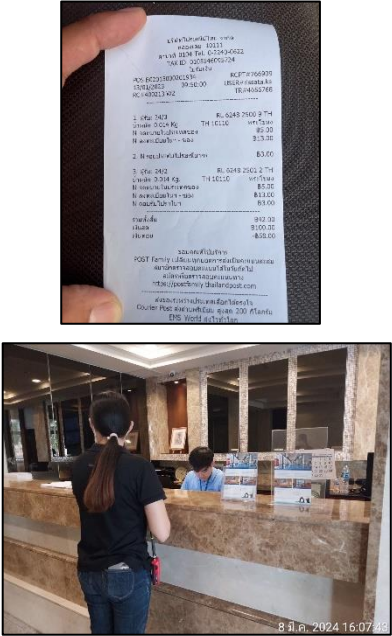
ผลกระทบสิ่งแวดล้อม	มาตรการป้องกันและแก้ไขผลกระทบสิ่งแวดล้อม	รายละเอียดการปฏิบัติจริง	ปัญหาและแนวทางแก้ไข	การอ้างอิง
2. การประชาสัมพันธ์และเผยแพร่โครงการ (ต่อ)	<p>2. จัดให้มีการประชาสัมพันธ์การก่อสร้างโครงการ โดยการจัดส่งเอกสารต่างๆ ทางไปรษณีย์ เพื่อเป็นหลักฐานเชิงประจักษ์และดำเนินการแจกเอกสารประชาสัมพันธ์ โดยมีรายละเอียดเอกสารดังนี้</p> <p>2.1 ตารางสรุปและตารางฉบับสมบูรณ์ของมาตรการป้องกันและแก้ไขผลกระทบสิ่งแวดล้อมและมาตรการติดตามตรวจสอบผลกระทบสิ่งแวดล้อม</p> <p>2.2 รายละเอียด/ ผังรับเรื่องร้องเรียน และขั้นตอนการชดเชยเยียวยาผลกระทบ กรณีเกิดความเสียหาย</p> <p>2.3 ช่องทางรับเรื่องราวร้องทุกข์กับชุมชนใกล้เคียง ประกอบด้วยชื่อ-นามสกุล ผู้รับเรื่องร้องเรียน หมายเลขโทรศัพท์ เครือข่ายสังคมออนไลน์ (Social Network) (เช่น เว็บไซต์ของบริษัทเจ้าของโครงการและแอปพลิเคชันไลน์ เป็นต้น) ที่อยู่สำหรับการจัดส่งไปรษณีย์ การติดตั้งกล่องรับความคิดเห็นที่ป้อมยาม และการเข้าพบเจ้าหน้าที่โดยตรงที่สำนักงานโครงการ</p>	<p>- โครงการมีการประชาสัมพันธ์การก่อสร้างโครงการโดยการจัดส่งเอกสารต่างๆ ทางไปรษณีย์ เพื่อเป็นหลักฐานเชิงประจักษ์และดำเนินการแจกเอกสารประชาสัมพันธ์เรียบร้อยแล้ว (รูปที่ 3.2)</p>		<div>

<p>รูปที่ 3.2 การประชาสัมพันธ์การก่อสร้างโครงการ</p></div>

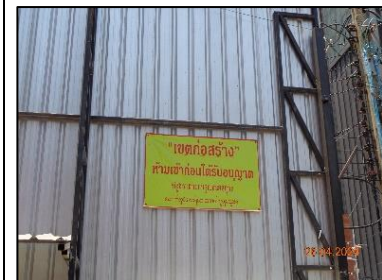
ผลกระทบสิ่งแวดล้อม	มาตรการป้องกันและแก้ไขผลกระทบสิ่งแวดล้อม	รายละเอียดการปฏิบัติจริง	ปัญหาและแนวทางแก้ไข	การอ้างอิง
3. ทรัพยากรทางกายภาพ 3.1 สภาพภูมิประเทศ	1. ติดตั้งป้ายแสดงแนวเขตพื้นที่ก่อสร้างให้ชัดเจน	- โครงการจัดให้มีการติดตั้งป้ายแสดงแนวเขตพื้นที่ก่อสร้างให้ชัดเจน (รูปที่ 3.3)	- ไม่พบปัญหา

รูปที่ 3.3 ป้ายแสดงแนวเขตพื้นที่ก่อสร้าง

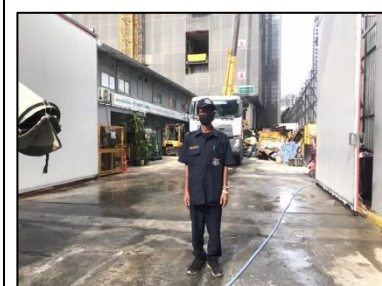
3. กำหนดเขตก่อสร้างโดยจัดให้มีเจ้าหน้าที่รักษาความปลอดภัยควบคุมการเข้า-ออกพื้นที่ก่อสร้าง เพื่อไม่ให้บุคคลที่ไม่เกี่ยวข้องกับการก่อสร้างเข้าพื้นที่ก่อสร้างซึ่งอาจได้รับอันตรายได้	- โครงการจัดให้มีเจ้าหน้าที่รักษาความปลอดภัยควบคุมการเข้า-ออกพื้นที่ก่อสร้าง (รูปที่ 3.4) เพื่อไม่ให้บุคคลที่ไม่เกี่ยวข้องกับการก่อสร้างเข้าพื้นที่ก่อสร้าง	- ไม่พบปัญหา

รูปที่ 3.4 เจ้าหน้าที่รักษาความปลอดภัยควบคุมการเข้า-ออกโครงการ

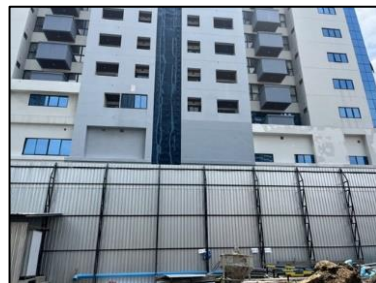
ผลกระทบสิ่งแวดล้อม	มาตรการป้องกันและแก้ไขผลกระทบสิ่งแวดล้อม	รายละเอียดการปฏิบัติจริง	ปัญหาและแนวทางแก้ไข	การอ้างอิง
3. ทรัพยากรทางกายภาพ 3.3 คุณภาพอากาศ	1. ล้อมรั้วทึบชั่วคราว โดยใช้ Steel Sheet ความสูง 6 เมตร รอบแนวเขตพื้นที่ก่อสร้าง โครงการเพื่อป้องกันฝุ่นละอองกระจายไปยังพื้นที่ข้างเคียง	- โครงการได้มีการล้อมรั้วทึบชั่วคราว รอบแนวเขตพื้นที่ก่อสร้าง โครงการเพื่อป้องกันฝุ่นละอองกระจายไปยังพื้นที่ข้างเคียง (รูปที่ 3.5)	- ไม่พบปัญหา

<p>รูปที่ 3.5 รั้วทึบชั่วคราว โดยใช้ Steel Sheet</p>
	2. ติดตั้ง Mesh Sheet (แบบกันไฟลาม) โดยรอบอาคาร โครงการตั้งแต่ชั้นล่างจนถึงชั้นสูงสุดโดยรอบอาคาร เพื่อป้องกันฝุ่นละอองฟุ้งกระจายไปยังอาคารข้างเคียง	- โครงการมีการติดตั้ง Mesh Sheet (แบบกันไฟลาม) และวัสดุลดเสียง โดยรอบอาคารโครงการตั้งแต่ชั้นล่างจนถึงชั้นสูงสุดโดยรอบอาคาร เพื่อป้องกันฝุ่นละอองฟุ้งกระจายไปยังอาคารข้างเคียง (รูปที่ 3.6)	- ไม่พบปัญหา

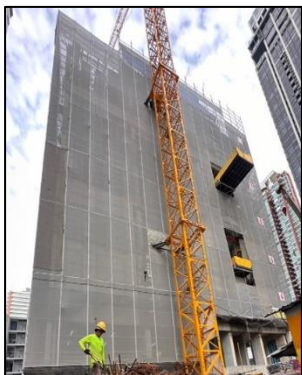
<p>รูปที่ 3.6 Mesh Sheet</p>

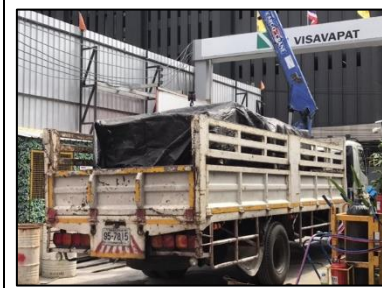
ผลกระทบสิ่งแวดล้อม	มาตรการป้องกันและแก้ไขผลกระทบสิ่งแวดล้อม	รายละเอียดการปฏิบัติจริง	ปัญหาและแนวทางแก้ไข	การอ้างอิง
3. ทรัพยากรทางกายภาพ 3.3 คุณภาพอากาศ (ต่อ)	3. ใช้ผ้าคลุมรถบรรทุกที่ใช้ขนส่งวัสดุก่อสร้าง เพื่อป้องกันการรบกวนลงบนถนนสาธารณะ และป้องกันการฟุ้งกระจาย	- โครงการกำหนดให้รถบรรทุกที่ใช้ขนส่งวัสดุก่อสร้าง ใช้ผ้าคลุม เพื่อป้องกันการรบกวนลงบนถนนสาธารณะ และป้องกันการฟุ้งกระจาย (รูปที่ 3.7)	- ไม่พบปัญหา

รูปที่ 3.7 ผ้าคลุมรถบรรทุกที่ใช้ขนส่งวัสดุก่อสร้าง

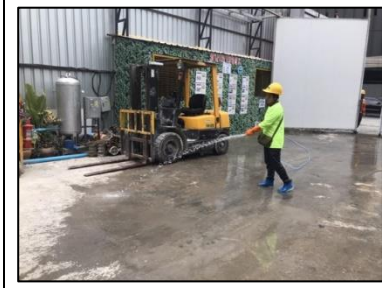
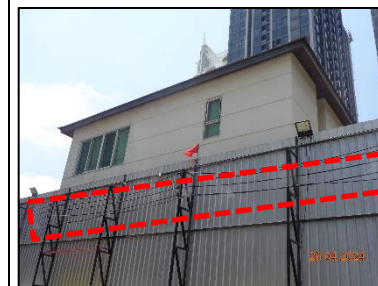
4. ฉีดพรมน้ำบริเวณพื้นที่ก่อสร้าง หรือบริเวณที่ทำให้เกิดฝุ่น เพื่อให้มีความชื้นตลอดเวลาตลอดระยะเวลาการก่อสร้าง โดยใช้อุปกรณ์ เช่น คนงานฉีดพรมน้ำ เพื่อลดการฟุ้งกระจายของฝุ่นละออง	- โครงการจัดให้มีเจ้าหน้าที่ฉีดพรมน้ำบริเวณพื้นที่ก่อสร้าง และบริเวณที่ทำให้เกิดฝุ่นและติดตั้งสปริงเกอร์ฉีดพรมบริเวณรอบรั้วโครงการ (รูปที่ 3.8) เพื่อให้มีความชื้นตลอดเวลาตลอดระยะเวลาการก่อสร้าง เพื่อลดการฟุ้งกระจายของฝุ่นละออง	- ไม่พบปัญหา

เจ้าหน้าที่ฉีดพรมน้ำ รูปที่ 3.8 การฉีดพรมน้ำบริเวณพื้นที่ก่อสร้างและบริเวณที่ทำให้เกิดฝุ่น

<p>สปริงเกอร์บริเวณรอบรั้วโครงการ รูปที่ 3.8 การฉีดพรมน้ำบริเวณพื้นที่ ก่อสร้างและบริเวณที่ทำให้เกิดฝุ่น (ต่อ)</p>

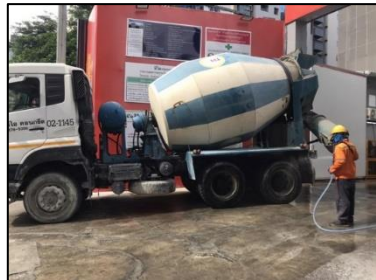
ผลกระทบสิ่งแวดล้อม	มาตรการป้องกันและแก้ไขผลกระทบสิ่งแวดล้อม	รายละเอียดการปฏิบัติจริง	ปัญหาและแนวทางแก้ไข	การอ้างอิง
3. ทรัพยากรทางกายภาพ 3.3 คุณภาพอากาศ (ต่อ)	5. ทำความสะอาดล้อรถบรรทุกก่อนออกจากโครงการ	- โครงการมีการล้างทำความสะอาดล้อก่อนออกจากโครงการ ในช่วงที่มีกิจกรรมการก่อสร้าง ทั้งนี้ปัจจุบันถนนโดยรอบเป็นพื้นปูนทั้งหมด (รูปที่ 3.9) จึงไม่มีการฟุ้งกระจายของฝุ่นละอองออกสู่ภายนอก และไม่ส่งผลกระทบต่อชุมชนใกล้เคียง	- ไม่พบปัญหา

<p>รูปที่ 3.9 เจ้าหน้าที่ทำความสะอาดล้อรถบรรทุกก่อนออกจากโครงการ</p>

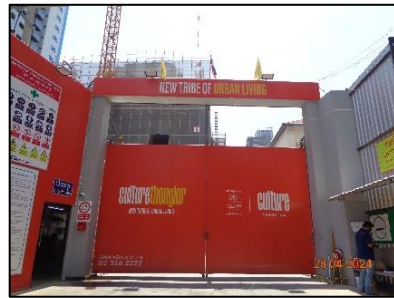
ผลกระทบสิ่งแวดล้อม	มาตรการป้องกันและแก้ไขผลกระทบสิ่งแวดล้อม	รายละเอียดการปฏิบัติงานจริง	ปัญหาและแนวทางแก้ไข	การอ้างอิง
3. ทรัพยากรทางกายภาพ 3.3 คุณภาพอากาศ (ต่อ)	7. บริเวณทางเข้า-ออก ให้ปิดทึบตลอดเวลา เปิดเฉพาะเมื่อมีรถเข้า-ออก และรักษาพื้นผิวให้สะอาดปราศจากเศษหิน ดิน ทราาย หรือฝุ่นตกค้างจนการก่อสร้างแล้วเสร็จ	- โครงการได้กำหนดให้บริเวณทางเข้า-ออก ปิดทึบตลอดเวลา (รูปที่ 3.11) เปิดเฉพาะเมื่อมีรถเข้า-ออก และรักษา พื้นผิวให้สะอาดปราศจากเศษหิน ดิน ทราาย หรือฝุ่นตกค้างจนการก่อสร้างแล้วเสร็จ	- ไม่พบปัญหา

รูปที่ 3.11 ประตูทึบบริเวณทางเข้า-ออก โครงการ

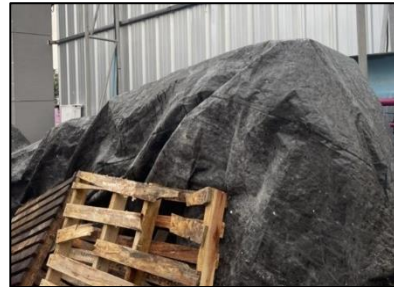
9. จัดให้มีการวางแผนกองวัสดุในบริเวณพื้นที่ก่อสร้าง โดยกองวัสดุเท่าที่จำเป็น และเมื่อเปิดหน้าดินแล้วจะปิดหน้าดินด้วยคอนกรีต หรือยางแอสฟัลต์ ทันทันทีที่ไม่มีความจำเป็นต้องทำงานที่ผิวพื้น	- โครงการจัดให้มีการวางแผนกองวัสดุในบริเวณพื้นที่ก่อสร้าง โดยกองวัสดุเท่าที่จำเป็น และเมื่อเปิดหน้าดินแล้วจะปิดหน้าดินด้วยคอนกรีต หรือยางแอสฟัลต์ ทันทันทีที่ไม่มีความจำเป็นต้องทำงานที่ผิวพื้น (รูปที่ 3.12)	- ไม่พบปัญหา

รูปที่ 3.12 พื้นที่กองวัสดุก่อสร้าง

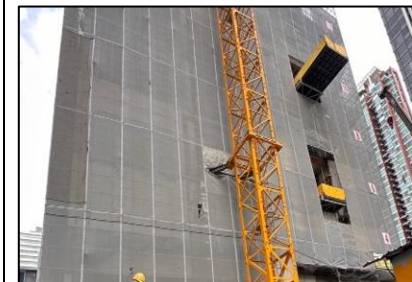
ผลกระทบสิ่งแวดล้อม	มาตรการป้องกันและแก้ไขผลกระทบสิ่งแวดล้อม	รายละเอียดการปฏิบัติจริง	ปัญหาและแนวทางแก้ไข	การอ้างอิง
3. ทรัพยากรทางกายภาพ 3.4 เสียง (ต่อ)	<p>(หรือวัสดุที่มีคุณสมบัติเทียบเท่า) ความสูง 2.0 เมตร ห่างจากตัวอาคาร 0.50 เมตร สามารถลดเสียงเมื่อผ่านผนังกันเสียงได้ 18 เดซิเบล (เอ) ด้านทิศตะวันออก เมื่อขึ้นโครงสร้างชั้นที่ 2-27 ติดตั้งผนังกันเสียงแบบเคลือบ ย้าย Steel Sheet หนา 0.64 มิลลิเมตร (หรือวัสดุที่มีคุณสมบัติเทียบเท่า) ความสูง 2.0 เมตร ห่างจากตัวอาคาร 0.50 เมตร สามารถลดเสียงเมื่อผ่านผนังกันเสียงได้ 18 เดซิเบล (เอ) ด้านทิศใต้ เมื่อขึ้นโครงสร้างชั้นที่ 2-คาดฟ้า ติดตั้งผนังกันเสียง แบบเคลือบ ย้าย Steel Sheet หนา 0.64 มิลลิเมตร (หรือวัสดุที่มีคุณสมบัติเทียบเท่า) ความสูง 2.0 เมตร ห่างจากตัวอาคาร 1.00 เมตร สามารถลดเสียงเมื่อผ่านผนังกันเสียงได้ 18 เดซิเบล (เอ)</p> <p>- ช่วงงานตกแต่งฯ จะเริ่มดำเนินการเมื่อก่อสร้างผนังคอนกรีตปิดล้อมชั้นของอาคารแล้ว ซึ่งผนังอาคารคอนกรีต (Light Concrete) จะเสมือนเป็นผนังกันเสียงในลักษณะห้องปิดทึบ อีกชั้นหนึ่ง สามารถลดเสียงเมื่อผ่านผนังกันเสียงได้ 36 เดซิเบล (เอ)</p>

<p>รูปที่ 3.16 การคลุมผ้าใบรอบอาคารโครงการ</p>

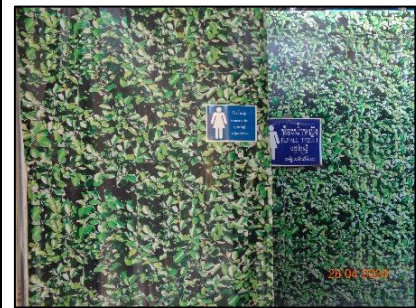
ผลกระทบสิ่งแวดล้อม	มาตรการป้องกันและแก้ไขผลกระทบสิ่งแวดล้อม	รายละเอียดการปฏิบัติจริง	ปัญหาและแนวทางแก้ไข	การอ้างอิง
3. ทรัพยากรทางกายภาพ 3.7 คุณภาพน้ำผิวดิน	1. จัดให้มีห้องส้วมสำหรับคนงานก่อสร้าง 500 คน จำนวนอย่างน้อย 25 ห้อง (อัตราส่วนไม่น้อยกว่า 1 ห้อง ต่อ 20 คน)	- โครงการจัดให้มีห้องส้วมแยกชาย-หญิงสำหรับคนงานก่อสร้าง โดยปัจจุบัน คนงานเข้ามาทำงานในพื้นที่ประมาณ 120 คนและห้องน้ำมีจำนวน 8 ห้อง ชาย 4 คน หญิง 4 คน ซึ่งเพียงพอตามกฎหมายและมาตรการกำหนด (รูปที่ 3.24)	- ไม่พบปัญหา

รูปที่ 3.24 ห้องน้ำห้องส้วมสำหรับคนงานก่อสร้าง

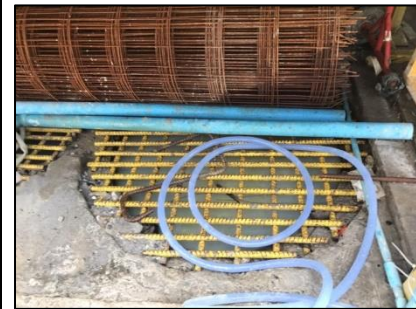
2. จัดให้มีการบำบัดน้ำเสียจากคนงานก่อสร้างโดยติดตั้งถังบำบัดน้ำเสียสำเร็จรูป แบบระบบเกรอะ-กรองเติมอากาศ ขนาด 25 ลูกบาศก์เมตรต่อวัน จำนวน 1 ชุด โดยมีค่าบีโอดีที่ออกจากระบบ 20 มิลลิกรัมต่อลิตร และค่าสารแขวนลอยออกจากระบบ 30 มิลลิกรัมต่อลิตร ก่อนระบายน้ำทิ้งลงสู่ท่อระบายน้ำริมถนนสาธารณะด้านหน้าของโครงการต่อไป	- โครงการจัดให้มีการบำบัดน้ำเสียจากคนงานก่อสร้างโดยติดตั้งถังบำบัดน้ำเสียสำเร็จรูป (รูปที่ 3.25) แบบระบบเกรอะกรองเติมอากาศ ขนาด 25 ลูกบาศก์เมตรต่อวัน จำนวน 1 ชุด โดยผลการตรวจวัด ประจำเดือน ม.ค.-มิ.ย. 67 พบว่า BOD ₅ มีค่า <2.0-8.8 mg/L และ TSS มีค่า <5-15 mg/L ซึ่งอยู่ในเกณฑ์มาตรฐานกำหนด	- โครงการมีการเฝ้าระวังกิจกรรมและติดตามตรวจสอบอย่างต่อเนื่องเพื่อป้องกันผลกระทบที่อาจเกิดขึ้น

รูป 3.25 ระบบบำบัดน้ำเสีย

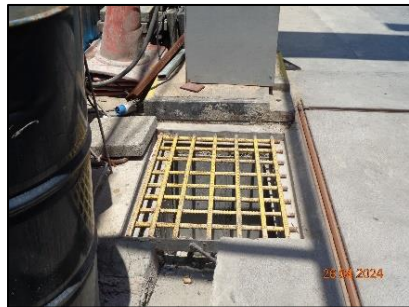
รูปที่ 3.26 เจ้าหน้าที่ดูแลรักษาความสะอาดห้องส้วม
	4. จัดให้มีท่อระบายน้ำชั่วคราว โดยรอบพื้นที่ก่อสร้าง เพื่อรวบรวมน้ำเสียลงสู่บ่อพักน้ำ พร้อมทั้งติดตั้งตะแกรงดักขยะก่อนระบายลงสู่ท่อระบายน้ำริมถนนสาธารณะด้านหน้าของโครงการต่อไป	- โครงการจัดให้มีท่อระบายน้ำชั่วคราว โดยรอบพื้นที่ก่อสร้าง เพื่อรวบรวมน้ำเสียลงสู่บ่อพักน้ำ พร้อมทั้งติดตั้งตะแกรงดักขยะก่อนระบายลงสู่ท่อระบายน้ำริมถนนสาธารณะด้านหน้าของโครงการต่อไป (รูปที่ 3.27)	ไม่พบปัญหา

รูปที่ 3.27 ท่อระบายน้ำชั่วคราว

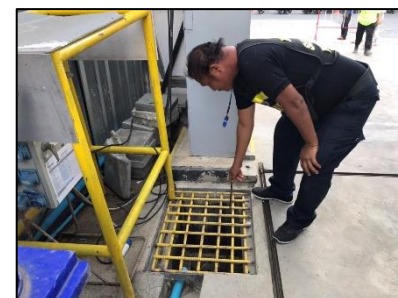
ผลกระทบสิ่งแวดล้อม	มาตรการป้องกันและแก้ไขผลกระทบสิ่งแวดล้อม	รายละเอียดการปฏิบัติจริง	ปัญหาและแนวทางแก้ไข	การอ้างอิง
3. ทรัพยากรทางกายภาพ 3.7 คุณภาพน้ำผิวดิน (ต่อ)	5. จัดให้มีเจ้าหน้าที่ตรวจสอบปริมาณตะกอนดินในบ่อพักและชุดลอกอย่างสม่ำเสมอ	- โครงการจัดให้มีเจ้าหน้าที่ตรวจสอบปริมาณตะกอนดินในบ่อพักและชุดลอกอย่างสม่ำเสมอ (รูปที่ 3.28)	- ไม่พบปัญหา

รูปที่ 3.28 เจ้าหน้าที่ชุดลอกตะกอนดิน

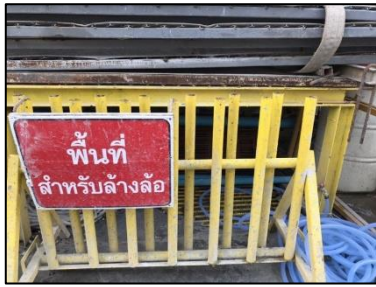
2. จัดให้มีบ่อดักดินจากการล้างล้อรถบรรทุก เพื่อตกตะกอนดินจากการล้างล้อรถ ก่อนระบายออกสู่ท่อระบายน้ำริมถนนสาธารณะด้านหน้าโครงการต่อไป	- โครงการจัดให้มีบ่อดักดินจากการล้างล้อรถบรรทุก เพื่อตกตะกอนดินจากการล้างล้อรถ ก่อนระบายออกสู่ท่อระบายน้ำริมถนนสาธารณะด้านหน้าโครงการต่อไป (รูปที่ 3.31)	- ไม่พบปัญหา

<p>รูปที่ 3.31 บ่อดักดินจากการล้างล้อรถบรรทุก</p>

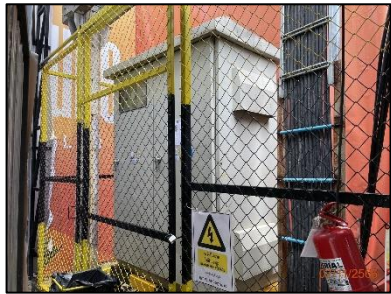
<p>รูปที่ 3.35 ไฟส่องสว่างบริเวณด้านหน้าโครงการ</p>
	5. ติดตั้งหม้อแปลงและมิเตอร์ไฟฟ้าชั่วคราวจากการไฟฟ้านครหลวง สำหรับใช้ในการก่อสร้างโครงการ	- โครงการมีการติดตั้งหม้อแปลงและมิเตอร์ไฟฟ้าชั่วคราวจากการไฟฟ้านครหลวง สำหรับใช้ในการก่อสร้างโครงการ (รูปที่ 3.36)	- ไม่พบปัญหา

<p>รูปที่ 3.36 หม้อแปลงไฟฟ้า</p>

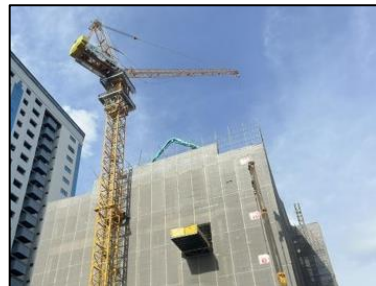
รูปที่ 3.15 รั้วทึบล้อมรอบโครงการ
	3. ควบคุมการกวาดแขน (Boom) ของเครนให้อยู่ภายในพื้นที่ก่อสร้าง	- โครงการจะควบคุมการกวาดแขน (Boom) ของเครนให้อยู่ภายในพื้นที่ก่อสร้างเท่านั้น (รูปที่ 3.63)	- ไม่พบปัญหา

รูปที่ 3.63 Tower Crane
