การปฏิบัติตามมาตรการป้องกันและแก้ไขผลกระทบสิ่งแวดล้อม

ตารางที่ 3.1-1 สรุปผลการปฏิบัติตามมาตรการป้องกันและแก้ไขผลกระทบสิ่งแวดล้อม โครงการสถานพยาบาลศาลาชนนอร์สซึ่งโฮม ส่วนขยายของโรงพยาบาลศาลา
(ระยะดำเนินการ) ของบริษัท โรงพยาบาลศาลา จำกัด

รายงานผลการปฏิบัติตามมาตรการป้องกันและแก้ไขผลกระทบสิ่งแวดล้อมและมาตรการติดตามตรวจสอบผลกระทบสิ่งแวดล้อม
โครงการสถานพยาบาลศัลยาณออร์สซิงโฮม ส่วนขยายของโรงพยาบาลศัลยา (ระยะดำเนินการ) ระหว่างเดือนมกราคม-มิถุนายน 2567

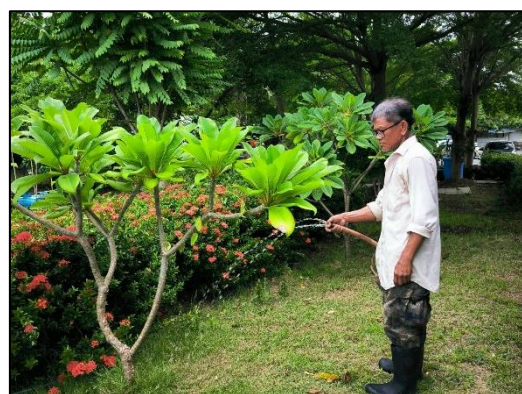
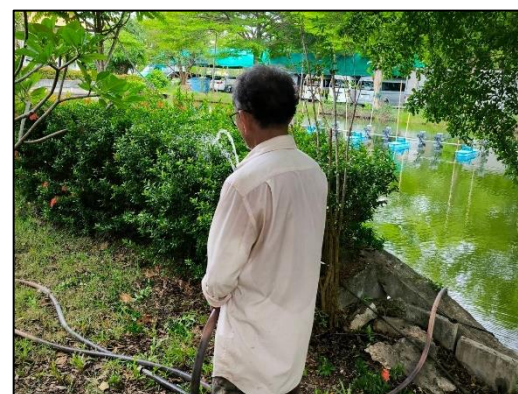
ภาพที่ 2 เจ้าหน้าที่ดูแลสวนหย่อม

1. ทรัพยากรกายภาพ 1.1 สภาพภูมิประเทศ	- จัดให้มีเจ้าหน้าที่คอยดูแลต้นไม้ และสวนหย่อมภายในพื้นที่โครงการให้มีสภาพดีอยู่เสมอ ตามมาตรการในเรื่องสุนทรียภาพและทัศนียภาพ	- โครงการจัดให้มีเจ้าหน้าที่คอยดูแลต้นไม้ และสวนหย่อมภายในพื้นที่โครงการให้มีสภาพดีอยู่เสมอ	-	- ดังภาพที่ 2

2. ดูแล ตัด แต่งกิ่ง ต้นไม้ที่ปลูกไว้แล้วในบริเวณพื้นที่ โครงการให้อยู่ในสภาพสวยงาม ร่มรื่นอยู่เสมอ	- โครงการจัดให้มีเจ้าหน้าที่คอยดูแล ตัด แต่งกิ่ง ต้นไม้ที่ ปลูกไว้แล้วในบริเวณพื้นที่โครงการให้อยู่ในสภาพ สวยงาม ร่มรื่นอยู่เสมอ	-	- ดังภาพที่ 2

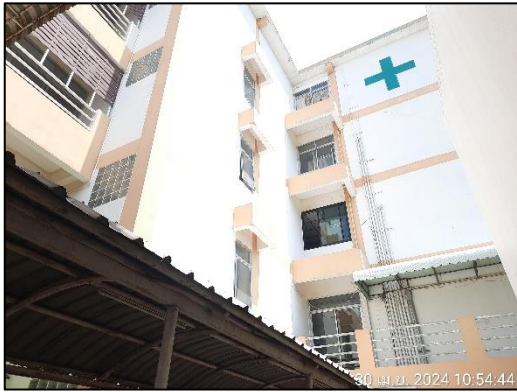
ภาพที่ 3 ระบบระบายอากาศ

1.2 ดินและการชะล้างพังทลาย	-	-	-	-
1.3 คุณภาพอากาศ	1. ดูแลระบบระบายอากาศภายในอาคารให้มีประสิทธิภาพดีเสมอ 2. ติดป้ายห้ามติดเครื่องยนต์ทิ้งไว้บริเวณลานจอดรถยนต์ โดยดับเครื่องยนต์ทันทีเมื่อจอดรถแล้ว 3. ให้เจ้าหน้าที่โรงพยาบาลทำความสะอาดเครื่องปรับอากาศเป็นประจำ โดยทำความสะอาดแผ่นกรอง และถาดสำหรับรองรับน้ำที่อยู่ภายในเครื่องปรับอากาศเป็นประจำทุก 3 เดือนต่อ 1 ครั้ง เพื่อเพิ่มประสิทธิภาพการทำงานของเครื่องปรับอากาศและยังเป็นการป้องกันการสะสมของเชื้อโรค	-โครงการจัดให้มีระบบระบายอากาศภายในอาคารให้มีประสิทธิภาพดีเสมอ - โครงการจัดให้มีการติดป้ายดับเครื่องยนต์ไว้บริเวณลานจอดรถยนต์ - โครงการจัดให้มีเจ้าหน้าที่โรงพยาบาลทำความสะอาดเครื่องปรับอากาศเป็นประจำ โดยทำความสะอาดแผ่นกรอง และถาดสำหรับรองรับน้ำที่อยู่ภายในเครื่องปรับอากาศ เพื่อเพิ่มประสิทธิภาพการทำงานของเครื่องปรับอากาศและยังเป็นการป้องกันการสะสมของเชื้อโรค	- - -	- ดังภาพที่ 3 - ดังภาพที่ 4 - ดังภาพที่ 39

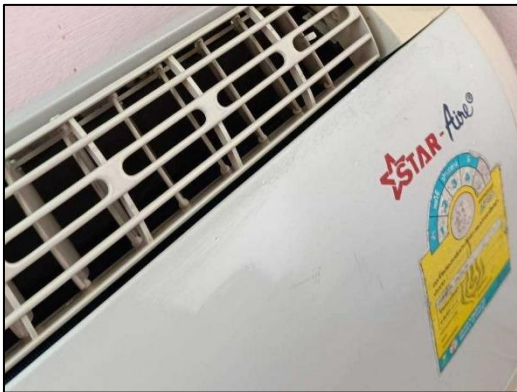
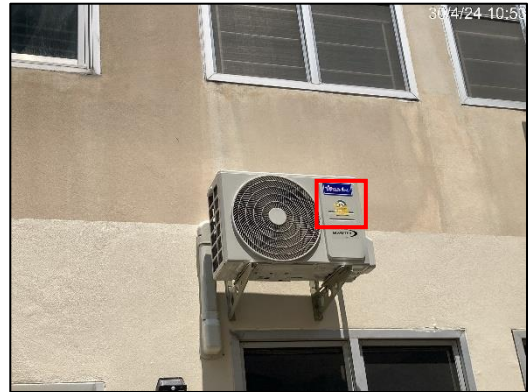
ภาพที่ 5 เครื่องปรับอากาศ

1.3 คุณภาพอากาศ (ต่อ)	<p>4. ใช้เครื่องปรับอากาศที่มีฉลากประหยัดไฟเบอร์ 5 และต้องไม่มีสาร CFCs เป็นส่วนประกอบในเครื่องปรับอากาศด้วย</p> <p>5. ประชาสัมพันธ์ให้เจ้าหน้าที่ทราบทั่วกันว่า ควรปรับระดับแอร์อุณหภูมิภายในห้องให้พอเหมาะ (25-26 องศาเซลเซียส)</p> <p>6. จัดให้มีเครื่องโอโซน เพื่อป้องกันการติดเชื้อ และกลิ่นอับอันไม่พึงประสงค์ในห้องผู้ป่วยสูงอายุที่เป็นห้องพิเศษรวมจำนวน 2 เครื่อง สามารถผลิตโอโซนได้ 120 มก./ชม./เครื่อง</p>	<p>- โครงการได้ติดตั้งเครื่องปรับอากาศที่มีฉลากประหยัดไฟเบอร์ 5 และต้องไม่มีสาร CFCs เป็นส่วนประกอบในเครื่องปรับอากาศด้วย</p> <p>- โครงการกำชับให้เจ้าหน้าที่ทราบทั่วกันว่า ควรปรับระดับแอร์อุณหภูมิภายในห้องให้พอเหมาะ (25-26 องศาเซลเซียส)</p> <p>- โครงการจัดให้มีเครื่องโอโซน เพื่อป้องกันการติดเชื้อ และกลิ่นอับอันไม่พึงประสงค์</p>	<p>-</p> <p>-</p> <p>-</p>	<p>- ดังภาพที่ 5</p> <p>-</p> <p>- ดังภาพที่ 38</p>

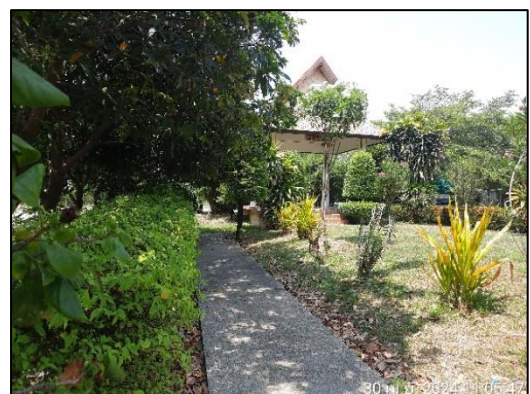
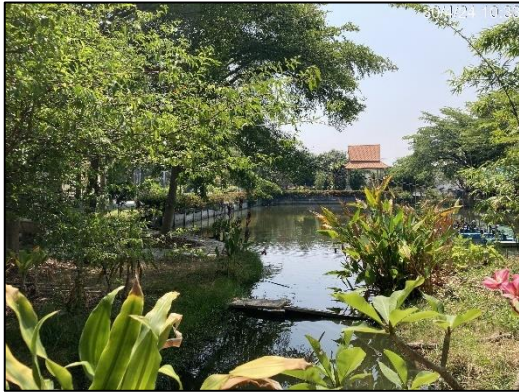
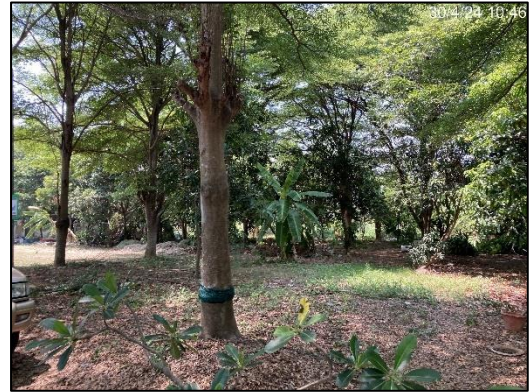
ภาพที่ 7 พื้นที่สีเขียว

4.5 การศึกษา	-	-	-	-
4.6 สุขทรียภาพและ ทัศนียภาพ	1. โครงการจัดให้มีพื้นที่สีเขียวบริเวณชั้นพื้นดินโดยรอบ ทั้งหมดมีขนาดพื้นที่ 5,890 ตร.ม. มีผู้พักอาศัยในโรงพยาบาล ทั้งหมด 196 คน (รวมบุคลากรในโรงพยาบาล) คิดเป็นอัตรา ระหว่างผู้พักอาศัยในโครงการต่อพื้นที่สีเขียวที่จัดให้มีคิดเป็น 1 คน : 30 ตร.ม.	- โครงการจัดให้มีพื้นที่สีเขียว บริเวณชั้นพื้นดินโดยรอบ โครงการทั้งหมดมีขนาดพื้นที่ 5,890 ตร.ม. ให้เหมาะสม กับผู้พักอาศัยในโครงการต่อพื้นที่สีเขียวที่จัดให้มีคิดเป็น 1 คน : 30 ตร.ม.	-	- ดังภาพที่ 7

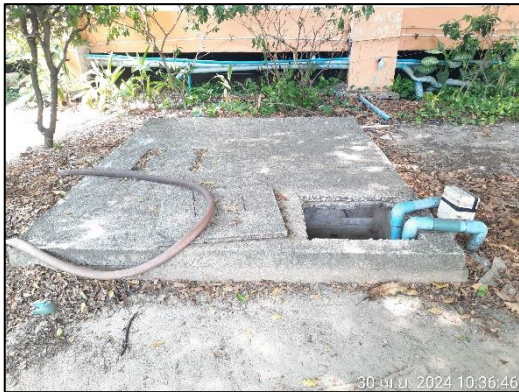
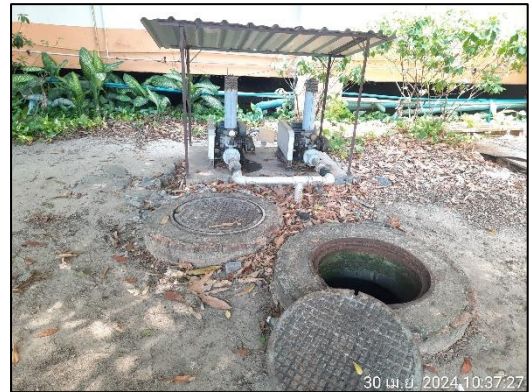
ภาพที่ 8 ระบบบำบัดน้ำเสีย

1.6 ทรัพยากรน้ำ (ต่อ)	<p>1.5 จัดให้มีการสร้างบ่อบำบัดน้ำเสียเพิ่มเติมในส่วนของบ่อดกตะกอน บ่อเก็บและข่อยตะกอน และบ่อเติมคลอรีน ดังนี้</p> <ul style="list-style-type: none"> - ถังเติมอากาศหลัก ปริมาตร 20.10 ลบ.ม. ระยะเวลาเติมอากาศ 6.55 ชม. ประสิทธิภาพในการบำบัด 92% ค่า BOD ออก 20 มก./ลิตร - ถังตกตะกอน ปริมาตรถัง 7.80 ลบ.ม. ระยะเวลาพักเก็บ 4.84 ชม. - ถังฆ่าเชื้อโรค ปริมาตรถัง 3.85 ลบ.ม. ระยะเวลาพักเก็บ 75.3 นาที - ถังเก็บและข่อยตะกอน ขนาดที่เลือกใช้ 10.54 ลบ.ม. ระยะเวลาพักเก็บตะกอนประมาณ 47.74 วัน 	<p>- โครงการจัดให้มีบ่อบำบัดน้ำเสียเพิ่มเติมในส่วนของบ่อดกตะกอน บ่อเก็บและข่อยตะกอน</p>	-	- ดังภาพที่ 11
	<p>1.6 จัดให้มี Filter เพื่อกกรองและกำจัดกลิ่นจากถังเติมอากาศของระบบบำบัดน้ำเสียรวม</p>	<p>- โครงการจัดให้มี Filter เพื่อกกรองและกำจัดกลิ่นจากถังเติมอากาศของระบบบำบัดน้ำเสียรวม</p>	-	- ดังภาพที่ 8

3. ติดตั้งระบบบำบัดน้ำเสียเบื้องต้นชนิดเกราะ-บำบัดไร้อากาศ และระบบเติมอากาศเพื่อบำบัดน้ำเสียจากห้องพักขยะรวมเป็นถังรุ่น AT-10 หรือเทียบเท่า ขนาดความจุ 1,000 ลิตร	- โครงการจัดให้มีระบบบำบัดน้ำเสียเบื้องต้นชนิดเกราะ-บำบัดไร้อากาศ และระบบเติมอากาศเพื่อบำบัดน้ำเสีย	-	- ดังภาพที่ 8

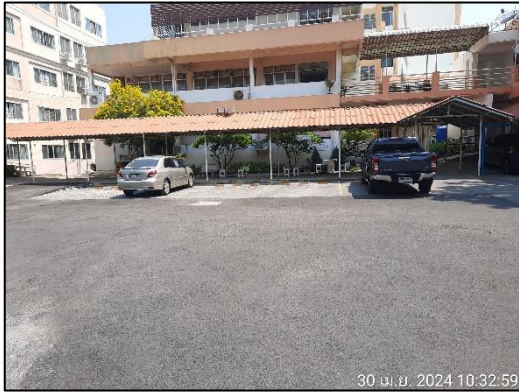
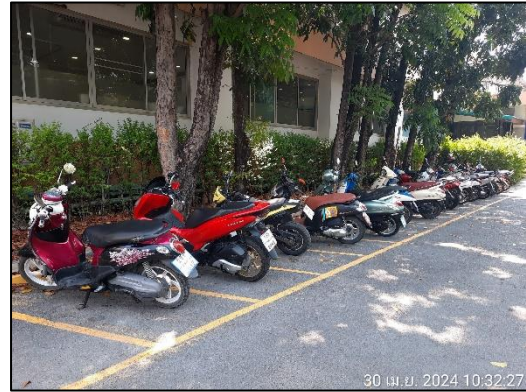
ภาพที่ 18 พื้นที่จอดรถ

3.5 การคมนาคมและการขนส่ง	1. ติดตั้งเครื่องหมายจราจรที่ถนนภายในโครงการ และที่ลานจอดรถยนต์ให้ชัดเจน 2. จัดให้มีที่จอดรถของโครงการ จำนวน 33 คัน 3. ห้ามประกอบกิจกรรมใด ๆ รวมทั้งการก่อสร้างในบริเวณที่จัดไว้ใช้เป็นที่จอดรถยนต์อันจะทำให้พื้นที่จอดรถลดลงจากที่เสนอไว้	- โครงการจัดให้มีการติดป้ายเครื่องหมายจราจรที่ถนนภายในโครงการ และที่ลานจอดรถยนต์ให้ชัดเจน - โครงการจัดให้มีพื้นที่จอดรถภายในโครงการ - โครงการไม่มีการประกอบกิจกรรมใด ๆ รวมทั้งการก่อสร้างในบริเวณที่จัดไว้ใช้เป็นที่จอดรถยนต์อันจะทำให้พื้นที่จอดรถลดลงจากที่เสนอไว้	- - -	- ดังภาพที่ 40 - ดังภาพที่ 18 - ดังภาพที่ 18

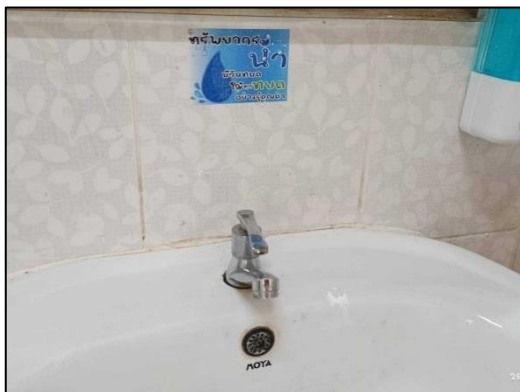
ภาพที่ 35 ป้ายประหยัดน้ำ

3. คุณค่าการใช้ประโยชน์ของมนุษย์ 3.1 การใช้น้ำ	1. รมรณรงค์ให้มีการใช้น้ำอย่างประหยัด 2. ตรวจสอบดูแลระบบจ่ายน้ำ และระบบเส้นท่อ ประปาให้อยู่ในสภาพดีอยู่เสมอ หากพบว่ามีารชำรุด ให้รีบแก้ไขทันที	- โครงการจัดให้มีป้ายรณรงค์การใช้น้ำอย่างประหยัด และยังนำน้ำที่ผ่านการบำบัดมาใช้ประโยชน์ โดยการ รดน้ำต้นไม้ - โครงการจัดให้มีเจ้าหน้าที่คอยตรวจสอบดูแลระบบจ่ายน้ำ และระบบเส้นท่อประปาให้อยู่ในสภาพดีอยู่เสมอ	- -	- ดังภาพที่ 33 และ ภาพที่ 35 - ดังภาพที่ 12

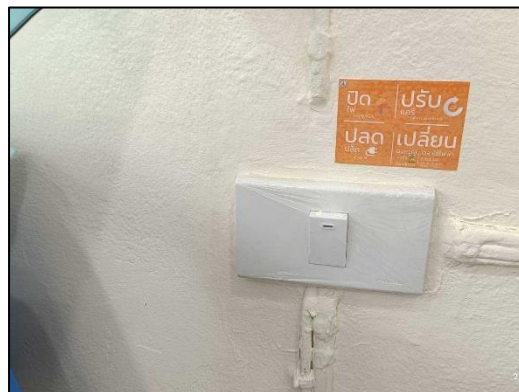
ภาพที่ 36 ป้ายประหยัดไฟ

3.2 การใช้ไฟฟ้า	1. รมรณรงค์ให้ผู้อยู่อาศัยใช้ไฟฟ้าอย่างประหยัด 2. ตรวจสอบดูแลอุปกรณ์เครื่องไฟฟ้าสำรอง และ สายไฟฟ้าให้อยู่ในสภาพดีอยู่เสมอ ตามคู่มือของผู้ผลิต	- โครงการจัดให้มีป้ายรณรงค์ใช้ไฟฟ้าอย่างประหยัด - โครงการจัดให้มีเจ้าหน้าที่คอยตรวจสอบดูแลอุปกรณ์เครื่อง ไฟฟ้าสำรอง และสายไฟฟ้าให้อยู่ในสภาพดีอยู่เสมอ	- -	- ดังภาพที่ 36 - ดังภาพที่ 12

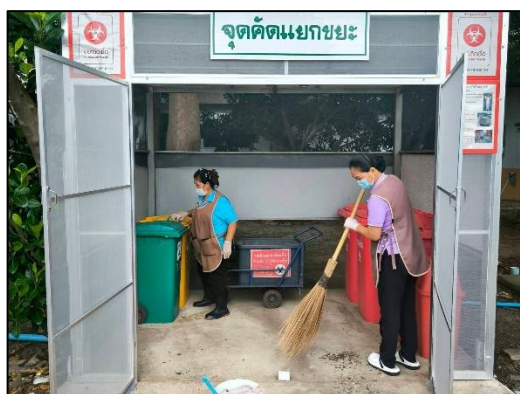
ภาพที่ 37 กิจกรรมทำความสะอาดจุดพักขยะ

4. ตรวจสอบไม่ให้มีขยะตกค้างในโครงการ หากมีขยะตกค้างในโครงการต้องแจ้งให้เทศบาลตำบลศัลยาศาสตร์ซึ่งโฮม และห้างหุ้นส่วนจำกัด ไทยเอ็นไวรอนเม้นท์ซิสเต็มส์เข้ามาเก็บขนเพื่อนำไปกำจัดต่อไป	- โครงการจัดให้มีเจ้าหน้าที่คอยตรวจสอบไม่ให้มีขยะตกค้างในโครงการ หากมีขยะตกค้างในโครงการต้องแจ้งให้เทศบาลตำบลศัลยาศาสตร์ซึ่งโฮม และห้างหุ้นส่วนจำกัด ไทยเอ็นไวรอนเม้นท์ซิสเต็มส์เข้ามาเก็บขนเพื่อนำไปกำจัดต่อไป	-	- ดังภาพที่ 37

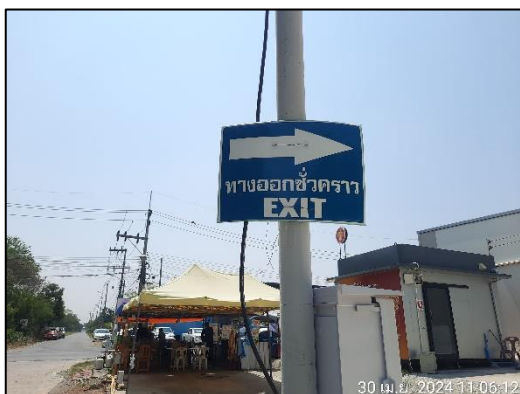
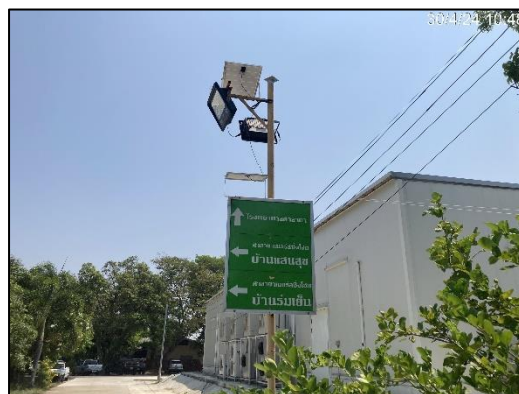
ภาพที่ 40 สัญลักษณ์จราจร

3.5 การคมนาคมและ การขนส่ง (ต่อ)	<p>4. จัดให้มีเจ้าหน้าที่รักษาความปลอดภัยคอยอำนวยความสะดวกในการเข้า-ออกโรงพยาบาลให้กับผู้เข้ามาใช้บริการ</p> <p>5. จัดให้มีเส้นแบ่งช่องจราจรอย่างชัดเจน เพื่อความเป็นระเบียบเรียบร้อยของการจราจรภายในลานจอดรถยนต์ของโครงการ</p> <p>6. จัดให้มีการติดตั้งกระจกนูนกลมไว้บริเวณตรงข้ามทางเข้า-ออกโครงการ เพื่อป้องกันการเกิดอุบัติเหตุจากรถยนต์</p> <p>7. ห้ามมิให้มีการจอดรถกีดขวางการจราจรริมทางหลวงสาย 3414 บริเวณทางเข้า-ออก</p>	<p>- โครงการจัดให้มีบุคลากรคอยอำนวยความสะดวกในการเข้า-ออกโรงพยาบาลให้กับผู้เข้ามาใช้บริการ</p> <p>- โครงการจัดให้มีการติดป้ายเครื่องหมายจราจรที่ถนนภายในโครงการ และที่ลานจอดรถยนต์ให้ชัดเจน</p> <p>- โครงการอยู่ระหว่างการติดตั้งกระจกนูนกลมไว้บริเวณตรงข้ามทางเข้า-ออกโครงการ เพื่อป้องกันการเกิดอุบัติเหตุจากรถยนต์</p> <p>- โครงการห้ามมิให้มีการจอดรถกีดขวางการจราจรริมทางหลวงสาย 3414 บริเวณทางเข้า-ออก</p>	<p>-</p> <p>-</p> <p>-</p> <p>-</p>	<p>-</p> <p>- ดังภาพที่ 40</p> <p>-</p> <p>-</p>
