รายงานผลการปฏิบัติตามมาตรการป้องกัน
และแก้ไขผลกระทบสิ่งแวดล้อม
และมาตรการติดตามตรวจสอบคุณภาพสิ่งแวดล้อม
โครงการโรงแรมอีสพานา

ฉบับเดือน
มกราคม – มิถุนายน 2567

รายงานการปฏิบัติตามมาตรการป้องกันและแก้ไขผลกระทบสิ่งแวดล้อม

โครงการโรงแรมอีสพาน่า

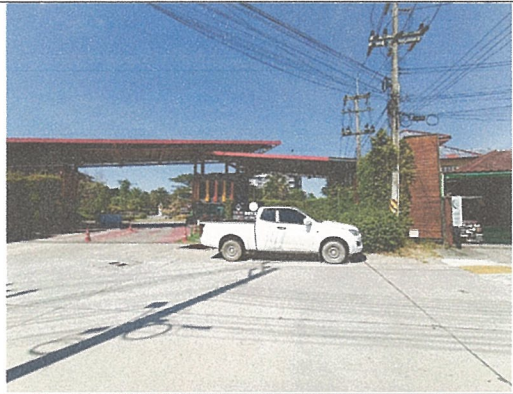
2) จัดให้มีเจ้าหน้าที่ หรือยามคอยอำนวยความสะดวก และจัดระบบการจราจรบริเวณทางเข้า-ออกโครงการตลอดเวลา โดยเฉพาะในช่วงไม่เร่งด่วน	✓	จัดให้มีเจ้าหน้าที่รักษาความปลอดภัยประจำบริเวณทางเข้า-ออก	รูปที่ 2-2

<p>รูปที่ 2-1 ทางเข้าพื้นที่โครงการ โรงแรมอีสพาน้ำ</p>	<p>รูปที่ 2-2 ประตูทางเข้า-ออก โรงแรมอีสพาน้ำ</p>

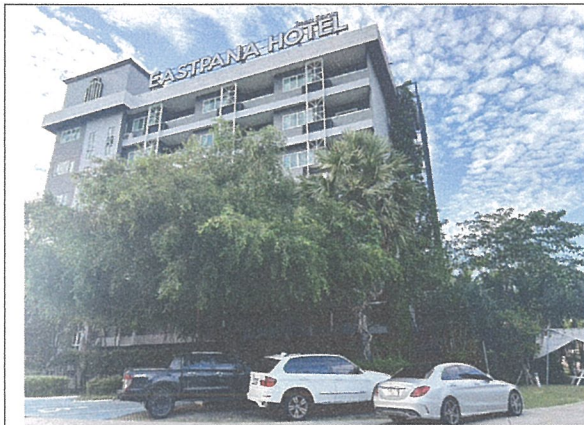
มาตรการป้องกันและแก้ไขผลกระทบสิ่งแวดล้อม	ผลการปฏิบัติตามมาตรการฯ	ปัญหา และ/หรือ ข้อเสนอแนะ	ลิงก์อ้างอิง
1. ทรัพยากรสิ่งแวดล้อมทางกายภาพ 1.1 สภาพภูมิประเทศ 1) ควบคุมและดูแลสภาพภายในโครงการให้เป็นไปตาม แบบภูมิ-สภาพที่ยึดออกแบบไว้ 2) จัดให้มีการดูแลต้นไม้หรือพื้นที่สีเขียวภายในโครงการให้มี สภาพที่ดีอยู่เสมอ	✓	-	รูปที่ 2-7

รูปที่ 2-7 พื้นที่สีเขียวภายในโครงการ

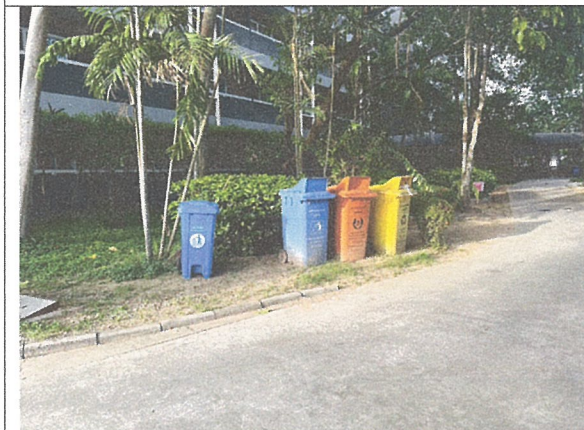
8) จัดให้มีถังรองรับขยะมูลฝอยแยกตามประเภท ได้แก่ ขยะเปียก (ถังสีเขียว) ขยะแห้ง (ถังสีฟ้า) ขยะอันตราย (ถังสีส้ม) และขยะรีไซเคิล (ถังสีเหลือง) ตั้ง		✓	ถึงขยะภายในโครงการเป็นถังแยกประเภท และมีการกำกับพนักงานให้แยกมูลฝอย	รูปที่ 2-9

รูปที่ 2-9 ถังขยะภายในโครงการ

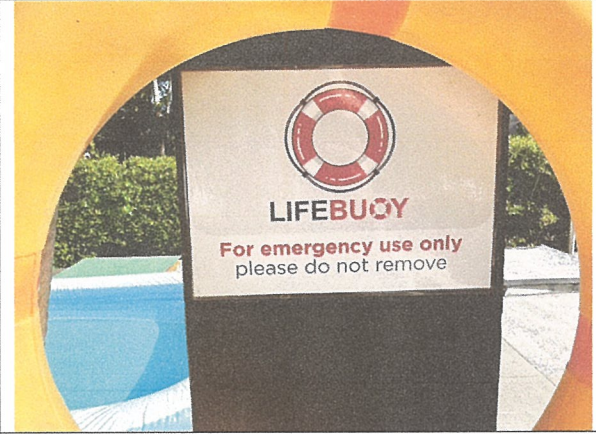
ดัชนีผลกระทบสิ่งแวดล้อม	บริเวณที่ตรวจสอบ	พารามิเตอร์	ความถี่ในการตรวจวัด	ผลการปฏิบัติตามมาตรการฯ	สิ่งที่อ้างอิง
		4. ตรวจสอบอ่างล้างมือ บริเวณล้างตัวก่อนลงสระว่ายน้ำ ที่ล้างเท้า ห้องเปลี่ยนเสื้อผ้า ตู้เก็บสิ่งของ ที่วางหรือเก็บรองเท้า สำหรับผู้ใช้บริการที่อยู่ในสภาพดีเสมอ			
(3) ความปลอดภัยบริเวณสระว่ายน้ำ	บริเวณสระว่ายน้ำ	<p>1. อุปกรณ์ช่วยชีวิตประจำสระว่ายน้ำ เช่น โฟมช่วยชีวิต ห่วงชูชีพ ไม้ช่วยชีวิต เป็นต้น และชุดปฐมพยาบาล</p> <p>2. ป้ายแสดงความเสี่ยงและข้อปฏิบัติต่างๆ สำหรับผู้มาใช้บริการติดไว้ในบริเวณสระว่ายน้ำ</p> <p>3. ความสะอาดของห้องน้ำและที่อาบน้ำบริเวณสระว่ายน้ำ ความสมบูรณ์/การตายของพืช สัตว์เลี้ยง/ต้นไม้ในโครงการ</p>	ทุก ๓ เดือน ช่วงดำเนินการ	มีเจ้าหน้าที่คอยตรวจสอบอย่างสม่ำเสมอ	รูปที่ 2-14
			สัปดาห์ละ 1 ครั้ง	ตลอดระยะดำเนินการ

รูปที่ 2-14 ท่วงยางชูชีพ

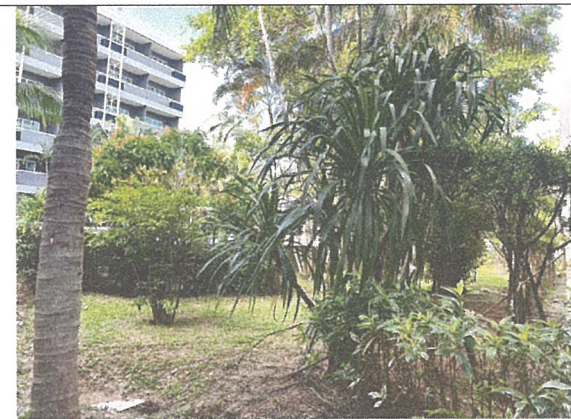
1.2 คุณภาพอากาศ 1) จำกัดความเร็วรถ ขณะแล่นเข้า-ออกพื้นที่โครงการ และพื้นที่ชุมชน ให้มีความเร็วไม่เกิน 30 กิโลเมตร/ชั่วโมง 2) การติดตั้งเครื่องปรับอากาศ จะต้องไม่มีทิศทางหันเข้าสู่อาคารข้างเคียง ทางคนสัญจร และจะต้องอยู่ห่างจากอาคารข้างเคียงไม่น้อยกว่า 5 เมตร 3) จัดให้มีการปลูกต้นไม้ใหญ่ ตามที่ได้ออกแบบไว้ เพื่อช่วยลดสภาวะร้อนอบอ้าวที่เกิดจากถนนภายในโครงการ	✓	-	รูปที่ 2-17

รูปที่ 2-17 พื้นที่สีเขียวบริเวณในพื้นที่โครงการ
