ผลการปฏิบัติตามมาตรการป้องกัน และแก้ไขผลกระทบสิ่งแวดล้อม

โครงการโมริโนะ กรีนฮิลส์สอร์ท (ครั้งที่ 3) ได้ทำการสรุปผลการปฏิบัติตามมาตรการป้องกัน และแก้ไขผลกระทบสิ่งแวดล้อม ที่เสนอไว้ในรายงานการประเมินผลกระทบสิ่งแวดล้อม และมาตรการเพิ่มเติมที่คณะกรรมการผู้ชำนาญการพิจารณารายงานการประเมินผลกระทบสิ่งแวดล้อมด้านอาคาร การจัดสรรที่ดิน และบริการชุมชน เป็นผู้พิจารณาให้ความเห็นชอบตลอดจนมาตรการที่ได้มีการเปลี่ยนแปลงในปัจจุบันของโครงการโมริโนะ กรีนฮิลส์สอร์ท (ครั้งที่ 3) ของบริษัท ลิฟวิ่ง แอนด์ ฟาซิลิตี้ จำกัด ประจำเดือนมกราคม-มิถุนายน 2567 ซึ่งครอบคลุมปัจจัยทางสิ่งแวดล้อมที่สำคัญคือ

ตารางที่ 2.1 สรุปผลการปฏิบัติตามมาตรการป้องกัน และแก้ไขผลกระทบสิ่งแวดล้อม โครงการโมริโนะ กรีนฮิลล์รีสอร์ท (ครั้งที่ 3)
ของบริษัท ลิฟวิ้ง แอนด์ ฟาซิลิตี้ จำกัด ประจำปีงบประมาณ-มิถุนายน 2567

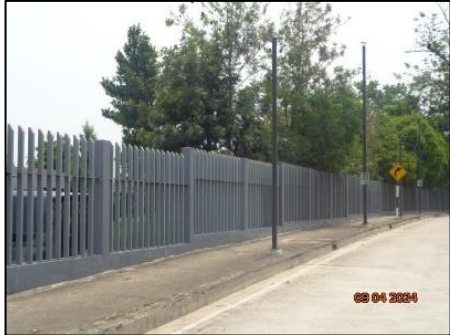
ผลกระทบสิ่งแวดล้อม	มาตรการป้องกันและแก้ไขผลกระทบสิ่งแวดล้อม	รายละเอียดการปฏิบัติจริง	ปัญหาและแนวทางแก้ไข	อ้างอิง
1. ทรัพยากรสิ่งแวดล้อม ทางกายภาพ 1.2 ดินและการชะล้าง พังทลายของดิน	- ดูแลรั้ว/กำแพงรอบพื้นที่โครงการ หากพบว่าเสียหายให้รีบซ่อมแซมทันที	- โครงการได้จัดให้มีเจ้าหน้าที่คอยตรวจสอบดูแลรั้ว/กำแพงรอบพื้นที่โครงการ หากพบว่าเสียหายจะรีบดำเนินการซ่อมแซมทันที (รูปที่ 2.2)	- ไม่พบปัญหา

รูปที่ 2.2 รั้ว/กำแพงรอบโครงการ
	- ดูแลรดน้ำและรักษาสภาพพื้นที่สีเขียวภายในโครงการให้อยู่ในสภาพเจริญเติบโตดีอยู่เสมอ หากพบว่ามีอาการตาย/เสื่อมโทรมต้องปลูกทดแทน	- โครงการได้จัดให้มีเจ้าหน้าที่ดูแลรดน้ำต้นไม้และรักษาสภาพพื้นที่สีเขียวภายในโครงการให้อยู่ในสภาพเจริญเติบโตดีอยู่เสมอ (รูปที่ 2.3) หากพบว่ามีอาการตาย/เสื่อมโทรมจะจัดให้มีการปลูกทดแทน	- ไม่พบปัญหา

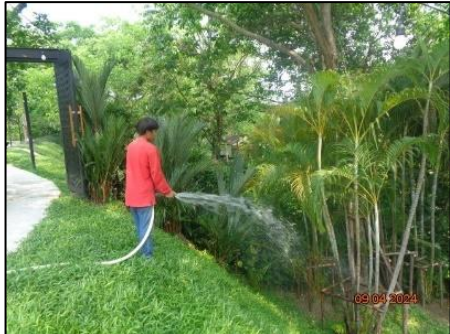
รูปที่ 2.3 เจ้าหน้าที่ดูแลรดน้ำต้นไม้

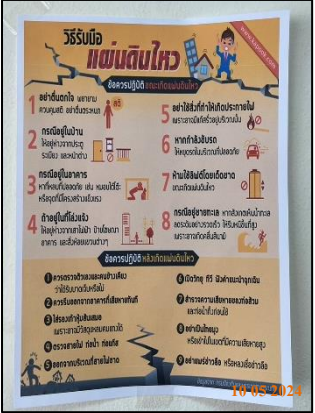
<p>รูปที่ 2.4 ป้ายประชาสัมพันธ์การปฏิบัติตนเมื่อเกิดเหตุแผ่นดินไหว</p>

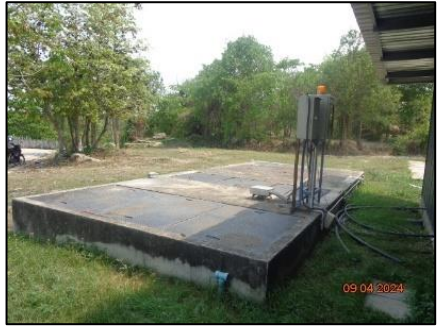
ผลกระทบสิ่งแวดล้อม	มาตรการป้องกันและแก้ไขผลกระทบสิ่งแวดล้อม	รายละเอียดการปฏิบัติจริง	ปัญหาและแนวทางแก้ไข	อ้างอิง
1. ทรัพยากรสิ่งแวดล้อม ทางกายภาพ 1.6 ทรัพยากรน้ำ 1) น้ำผิวดิน	- จัดให้มีระบบบำบัดน้ำเสียเบื้องต้น จำนวน 1 ชุด/อาคาร ให้เพียงพอต่อปริมาณน้ำเสียที่เกิดขึ้น โดยน้ำเสียที่ออกจากระบบบำบัดฯ มีความสกปรกไม่เกิน 500 มิลลิกรัม/ลิตร ตามประกาศการนิคมอุตสาหกรรม ก่อนจะสูบไปบำบัดที่ระบบบำบัดน้ำเสียส่วนกลางของนิคมฯ	- โครงการได้จัดสร้างระบบบำบัดน้ำเสียสำเร็จรูป (รูปที่ 2.15) ที่มีความสามารถในการรองรับน้ำเสียได้ 25 ลูกบาศก์เมตร/วัน ในช่วงเดือน ม.ค.-มิ.ย. 67 พบว่า BOD ₅ มีค่าอยู่ระหว่าง 41.4-210 มิลลิกรัมต่อลิตร ซึ่งมีค่าอยู่ในเกณฑ์มาตรฐานกำหนด ทั้งนี้ น้ำเสียที่เกิดขึ้นภายในโครงการจะถูกรวบรวมแล้วส่งไปยังระบบบำบัดน้ำเสียส่วนกลางของนิคมอุตสาหกรรมปิ่นทอง (โครงการ 3) ซึ่งกำหนดค่า BOD ₅ ไว้ที่ไม่เกิน 500 มิลลิกรัมต่อลิตร	- ไม่พบปัญหา

<p>รูปที่ 2.15 ระบบบำบัดน้ำเสียสำเร็จรูป</p>

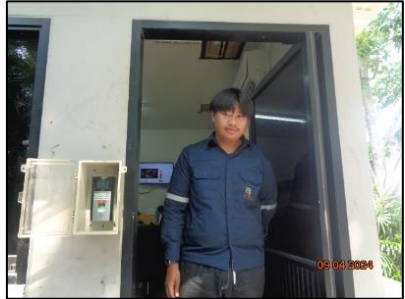
ผลกระทบสิ่งแวดล้อม	มาตรการป้องกันและแก้ไขผลกระทบสิ่งแวดล้อม	รายละเอียดการปฏิบัติจริง	ปัญหาและแนวทางแก้ไข	อ้างอิง
1. ทรัพยากรสิ่งแวดล้อม ทางกายภาพ 1.6 ทรัพยากรน้ำ 1) น้ำผิวดิน	- จัดหาและสำรองชิ้นส่วนที่เสียหายง่ายและบ่อยครั้งของระบบไว้ เพื่อซ่อมแซมให้สามารถทำงานได้ตามปกติได้ในเวลาอันรวดเร็ว	- โครงการได้มีการจัดหาและสำรองชิ้นส่วนที่เสียหายง่ายและบ่อยครั้งของระบบไว้ เพื่อซ่อมแซมให้สามารถทำงานได้ตามปกติได้ในเวลาอันรวดเร็ว	- ไม่พบปัญหา	-
	- จัดให้มีวิศวกรสุขาภิบาลและช่างเทคนิคที่มีความชำนาญไว้ควบคุมและปรับปรุงคุณภาพระบบบำบัดน้ำเสียให้มีประสิทธิภาพดีอยู่ตลอดเวลา	- โครงการได้จัดให้มีช่างเทคนิคที่มีความชำนาญไว้ควบคุมและปรับปรุงคุณภาพระบบบำบัดน้ำเสียให้มีประสิทธิภาพดีอยู่ตลอดเวลา (รูปที่ 2.17)	- ไม่พบปัญหา

รูปที่ 2.17 ช่างเทคนิคประจำโครงการ

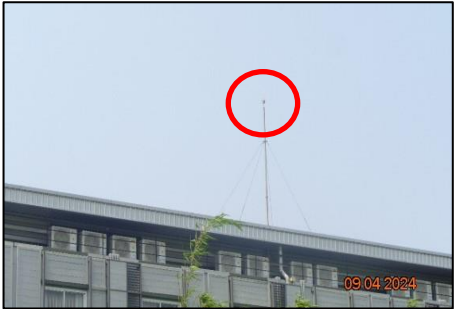
ผลกระทบสิ่งแวดล้อม	มาตรการป้องกันและแก้ไขผลกระทบสิ่งแวดล้อม	รายละเอียดการปฏิบัติจริง	ปัญหาและแนวทางแก้ไข	อ้างอิง
3. ด้านคุณค่าการใช้ประโยชน์ของมนุษย์ 3.3 การใช้ไฟฟ้า	มาตรการอนุรักษ์พลังงานที่เจ้าของโครงการต้องการปฏิบัติ - จัดให้มีระบบไฟฟ้าและระบบป้องกันฟ้าผ่า ตามมาตรฐานการไฟฟ้าหรือหลักวิชาการและใช้อุปกรณ์ไฟฟ้าชนิดประหยัดพลังงาน และมีอายุการใช้งานยืนนาน ตามเสนอในรายละเอียดโครงการทุกประการ	- โครงการได้จัดให้มีระบบไฟฟ้าและระบบป้องกันฟ้าผ่า (รูปที่ 2.29) ตามมาตรฐานการไฟฟ้าหรือหลักวิชาการและใช้อุปกรณ์ไฟฟ้าชนิดประหยัดพลังงาน และมีอายุการใช้งานยืนนาน ตามที่เสนอไว้ในรายละเอียดโครงการทุกประการ	- ไม่พบปัญหา

รูปที่ 2.29 ระบบป้องกันฟ้าผ่า

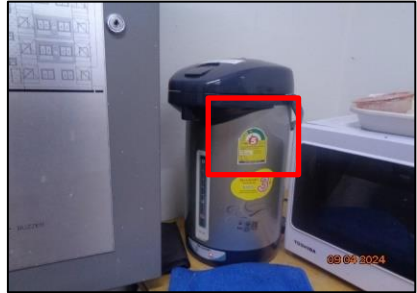
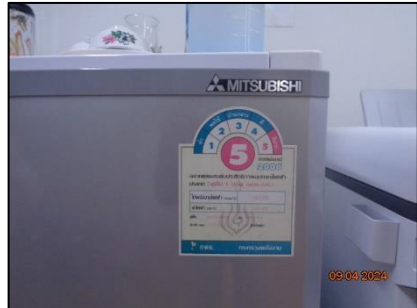
ผลกระทบสิ่งแวดล้อม	มาตรการป้องกันและแก้ไขผลกระทบสิ่งแวดล้อม	รายละเอียดการปฏิบัติจริง	ปัญหาและแนวทางแก้ไข	อ้างอิง
3. ด้านคุณค่าการใช้ประโยชน์ของมนุษย์ 3.3 การใช้ไฟฟ้า (ต่อ)	- เลือกใช้อุปกรณ์ไฟฟ้ารุ่นประหยัดไฟเบอร์ 5	- โครงการเลือกใช้อุปกรณ์ไฟฟ้ารุ่นประหยัดไฟเบอร์ 5 (รูปที่ 2.30)	- ไม่พบปัญหา

<p>รูปที่ 2.30 อุปกรณ์ไฟฟ้ารุ่นประหยัดไฟเบอร์ 5</p>

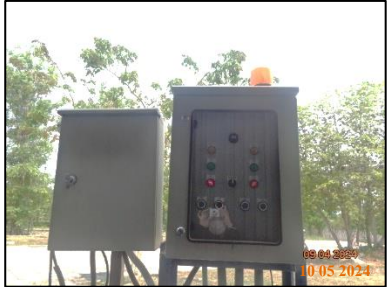
ผลกระทบสิ่งแวดล้อม	มาตรการป้องกันและแก้ไขผลกระทบสิ่งแวดล้อม	รายละเอียดการปฏิบัติจริง	ปัญหาและแนวทางแก้ไข	อ้างอิง
3. ด้านคุณค่าการใช้ประโยชน์ของมนุษย์ 3.5 การบำบัดน้ำเสีย (ต่อ)	- ติดตั้งมิเตอร์ไฟฟ้าที่ระบบบำบัดน้ำเสีย เพื่อให้สามารถตรวจสอบการทำงานของระบบฯ ได้	- โครงการได้ติดตั้งมิเตอร์ไฟฟ้าที่ระบบบำบัดน้ำเสีย (รูปที่ 2.34) เพื่อให้สามารถตรวจสอบการทำงานของระบบบำบัดน้ำเสียได้	- ไม่พบปัญหา

รูปที่ 2.34 มิเตอร์ไฟฟ้าบริเวณ ระบบบำบัดน้ำเสีย

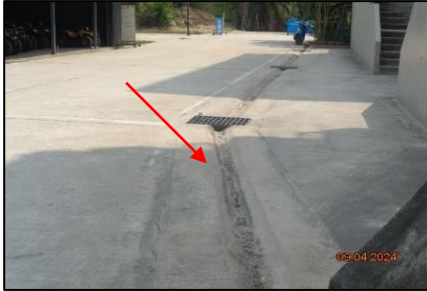
ผลกระทบสิ่งแวดล้อม	มาตรการป้องกันและแก้ไขผลกระทบสิ่งแวดล้อม	รายละเอียดการปฏิบัติจริง	ปัญหาและแนวทางแก้ไข	อ้างอิง
3. ด้านคุณค่าการใช้ประโยชน์ของมนุษย์ 3.6 การระบายน้ำและการป้องกันน้ำท่วม (ต่อ)	- ระบบระบายน้ำให้แยกท่อน้ำเสียและท่อน้ำฝนออกจากกันโดยเด็ดขาด	- โครงการได้ดำเนินการสร้างระบบระบายน้ำให้แยกท่อน้ำเสียและท่อน้ำฝนออกจากกันโดยเด็ดขาด (รูปที่ 2.35)	- ไม่พบปัญหา

รูปที่ 2.35 รางระบายน้ำภายในโครงการ
	- จัดให้มีการทรวางน้ำฝนส่วนเกินไว้ในโครงการและติดตั้งอุปกรณ์ควบคุมอัตราการระบายน้ำออกจากโครงการไม่ให้เกิดอัตราการระบายน้ำในสภาพเดิมก่อนมีการพัฒนาโครงการ	- โครงการได้จัดให้มีการทรวางน้ำฝนส่วนเกินไว้ในโครงการ และติดตั้งอุปกรณ์ควบคุมอัตราการระบายน้ำออกจากโครงการไม่ให้เกิดอัตราการระบายน้ำในสภาพเดิมก่อนมีการพัฒนาโครงการ	- ไม่พบปัญหา	-

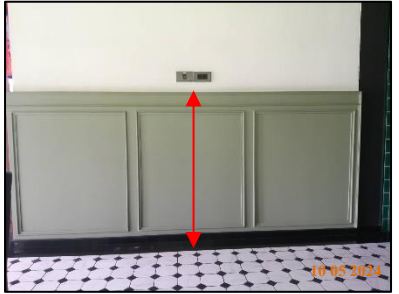
ผลกระทบสิ่งแวดล้อม	มาตรการป้องกันและแก้ไขผลกระทบสิ่งแวดล้อม	รายละเอียดการปฏิบัติจริง	ปัญหาและแนวทางแก้ไข	อ้างอิง
3. ด้านคุณค่าการใช้ประโยชน์ของมนุษย์ 3.6 การระบายน้ำและการป้องกันน้ำท่วม (ต่อ)	- อุปกรณ์ไฟฟ้าที่ใช้ภายในอาคารชั้นล่าง เช่น ปลั๊ก สวิตช์ ฯลฯ ให้ติดตั้งสูงจากพื้น 1.20 เมตร	- โครงการได้ติดตั้งอุปกรณ์ไฟฟ้าที่ใช้ภายในอาคารชั้นล่าง เช่น ปลั๊ก สวิตช์ ฯลฯ ให้ติดตั้งสูงจากพื้น 1.20 เมตร (รูปที่ 2.36)	- ไม่พบปัญหา

<p>รูปที่ 2.36 ติดตั้งปลั๊กไฟฟ้า สูงจากพื้น 1.20 เมตร</p>

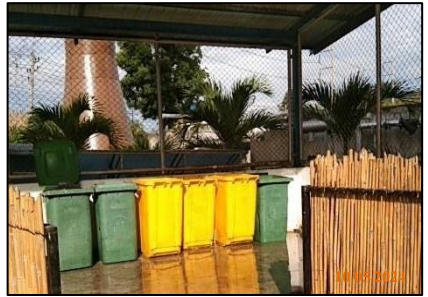
- จัดให้มีห้องพักมูลฝอยรวม 2 จุด จำนวน 3 อาคาร โดยแต่ละจุดแบ่งห้องพักมูลฝอยออกเป็นห้องพักมูลฝอยย่อยสลายได้ (มูลฝอยเปียก) ห้องพักมูลฝอยรีไซเคิล ห้องพักมูลฝอยทั่วไป และห้องพักมูลฝอยอันตราย โดยห้องพักมูลฝอยแต่ละประเภทสามารถรองรับมูลฝอยที่เกิดขึ้นได้มากกว่า 3 วัน	- โครงการได้จัดให้มีอาคารพักมูลฝอยรวม 1 จุด จำนวน 4 อาคารโดยมีการแบ่งถัง มูลฝอยและคัดแยกมูลฝอย เช่น มูลฝอยย่อยสลายได้ (มูลฝอยเปียก) มูลฝอยรีไซเคิล มูลฝอยทั่วไป และมูลฝอยอันตราย โดยห้องพักมูลฝอยสามารถรองรับมูลฝอยที่เกิดขึ้นได้มากกว่า 3 วัน (รูปที่ 2.38)	- ไม่พบปัญหา

รูปที่ 2.38 อาคารพักมูลฝอยรวม

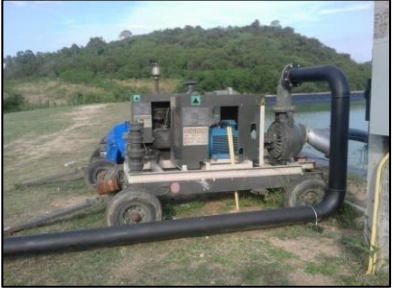
<p>รูปที่ 2.37 เครื่องสูบน้ำสำรอง</p>

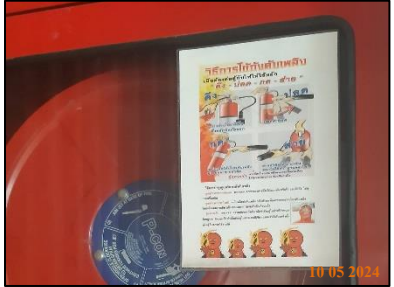
<p>รูปที่ 2.46 ป้ายแนะนำการใช้ อุปกรณ์ดับเพลิง</p>

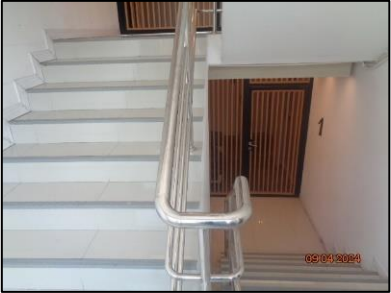
<p>รูปที่ 2.62 ราวบันไดภายในอาคาร</p>
