รายงานผลการปฏิบัติตามมาตรการป้องกันและแก้ไขผลกระทบสิ่งแวดล้อม
และมาตรการติดตามตรวจสอบผลกระทบสิ่งแวดล้อม
โครงการเขื่อนร้อ ฝายวัด ภูเก็ (ระยะดำเนินการ)
ของบริษัท สรรพสินค้าเขื่อนร้อ จำกัด
ตั้งอยู่บริเวณเลขที่ 74,75 หมู่ที่ 5 ตำบลวิชิต อำเภอเมือง จังหวัดภูเก็ต 83000

ระหว่างเดือนมกราคม – มิถุนายน 2567

**รายงานผลการปฏิบัติตามมาตรการป้องกันและแก้ไขผลกระทบสิ่งแวดล้อม
และมาตรการติดตามตรวจสอบผลกระทบสิ่งแวดล้อม**

1. ชื่อโครงการ เซ็นทรัล เฟสติวัล ภูเก็ต

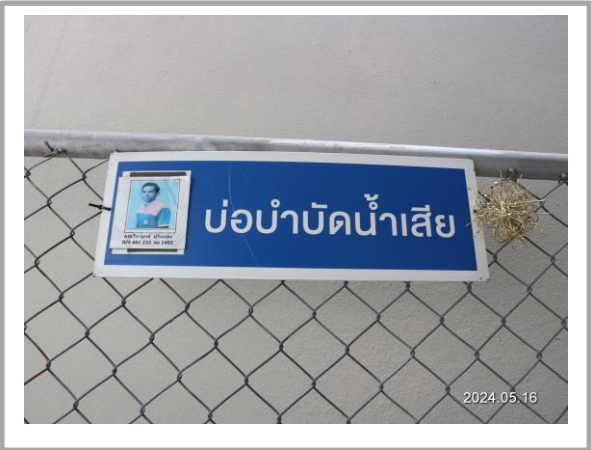
รูปที่ 3.1-3 ระบบบำบัดน้ำเสียของโครงการ

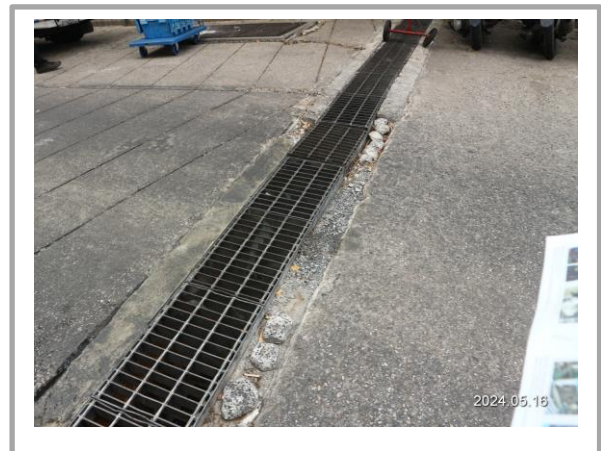
รูปที่ 3.1-17 ตะแกรงดักขยะบริเวณระบายน้ำออก
ภายนอกโครงการ

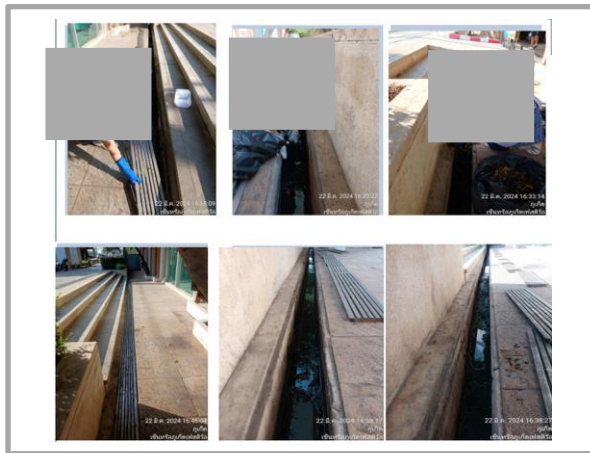
รูปที่ 3.1-18 ทำความสะอาดระบบระบายน้ำภายในโครงการ

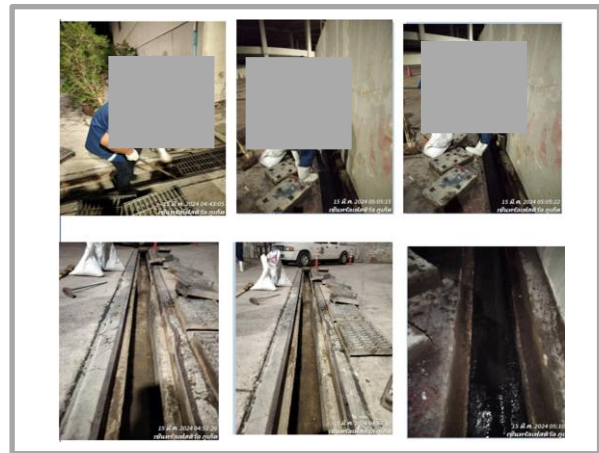
รูปที่ 3.1-19 ขุดลอกทางระบายน้ำริมถนนวิจิตรสงคราม

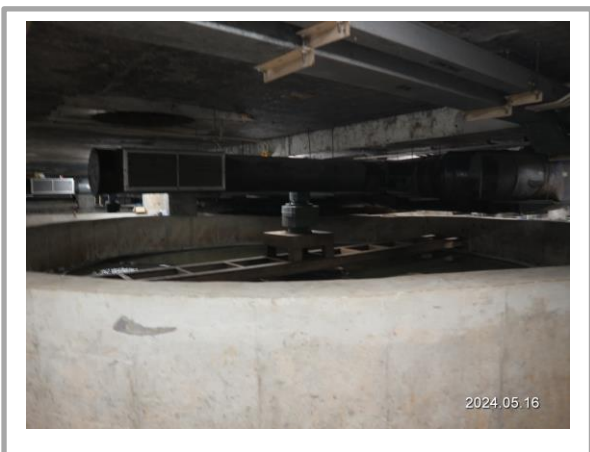
รูปที่ 3.1-20 บ่อดกตะกอน ระบบบำบัดน้ำเสีย
แบบ Deep shaft

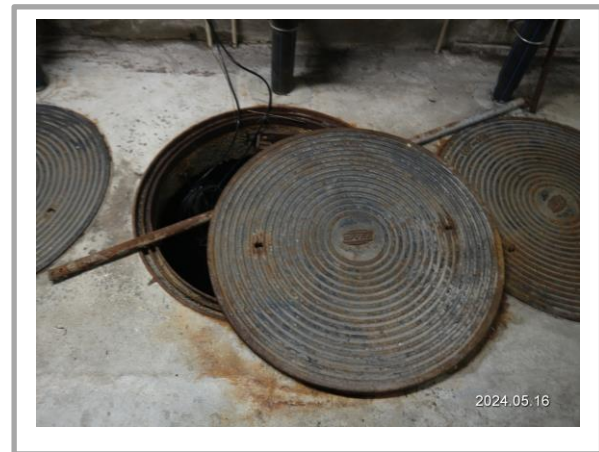
รูปที่ 3.1-21 บ่อกเก็บตะกอน

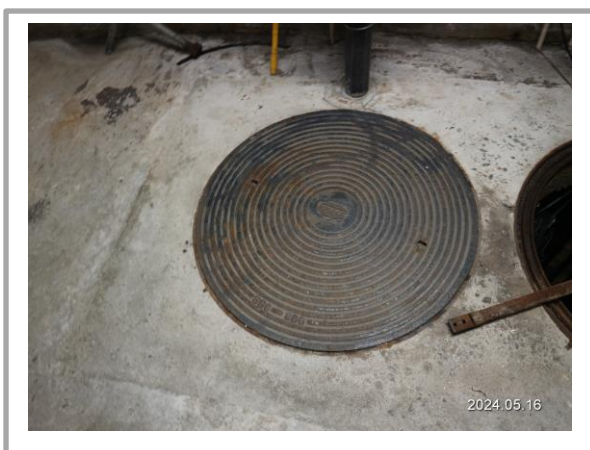
รูปที่ 3.1-22 บ่อน้ำใส

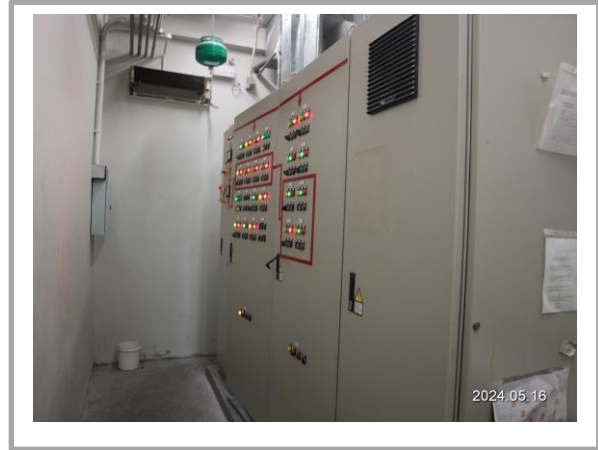
รูปที่ 3.1-25 ตู้ควบคุมระบบบำบัดน้ำเสีย

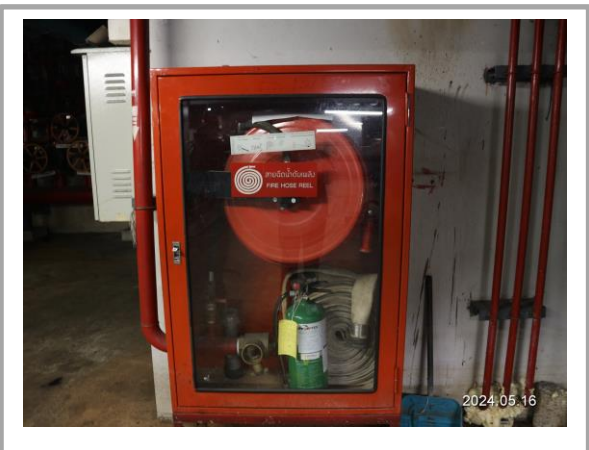
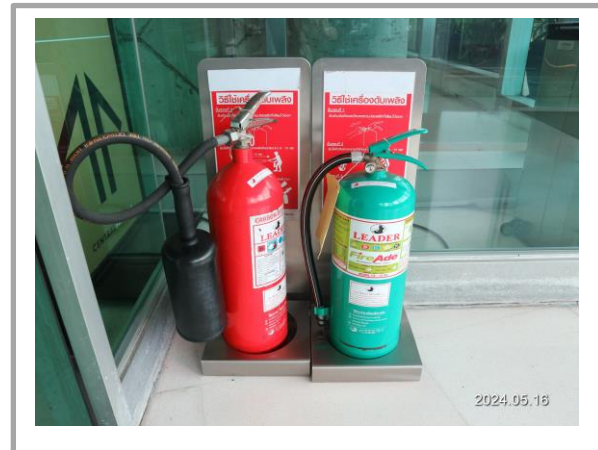
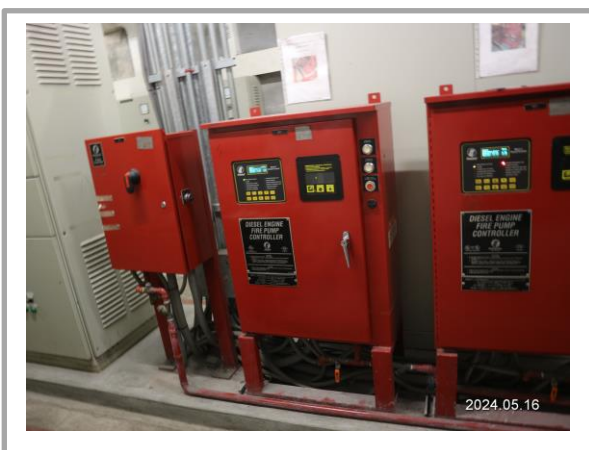
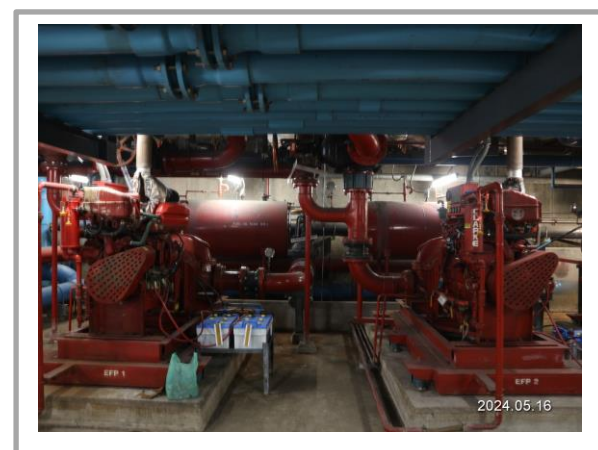
รูปที่ 3.1-26 ระบบป้องกันอัคคีภัยของโครงการ
