รายงานผลการปฏิบัติตามมาตรการป้องกันและแก้ไขผลกระทบสิ่งแวดล้อม
และมาตรการติดตามตรวจสอบผลกระทบสิ่งแวดล้อม
โครงการ ศุภาลัย วิลล่า พัทยา-มอเตอร์เวย์ (ระยะดำเนินการ)
ของบริษัท ศุภาลัย จำกัด (มหาชน)
ตั้งอยู่ที่ฟาร์มจระเข้ ซอย 6 ถนนชัยพรวิถี 21
ตำบลหนองปรือ อำเภอบางละมุง จังหวัดชลบุรี

เดือนมกราคม – มิถุนายน 2567

รายงานผลการปฏิบัติตามมาตรการป้องกันและแก้ไขผลกระทบสิ่งแวดล้อม
และมาตรการติดตามตรวจสอบผลกระทบสิ่งแวดล้อม

- ชื่อโครงการ ศุภาลย์ วิลล์ พัทยา-มอเตอร์เวย์

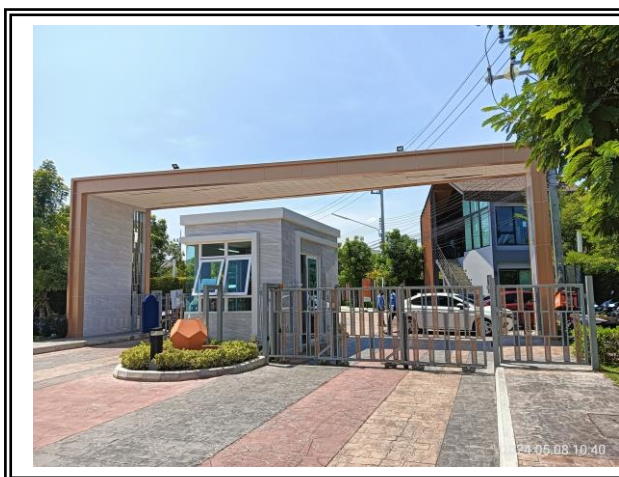
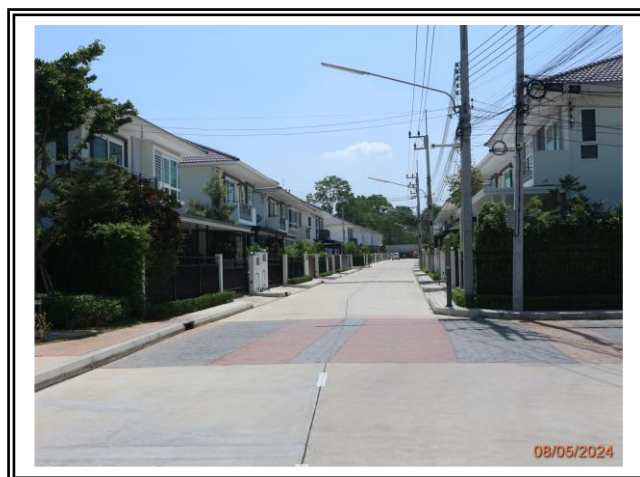
รูปที่ 2.1-2 สภาพปัจจุบันของโครงการ

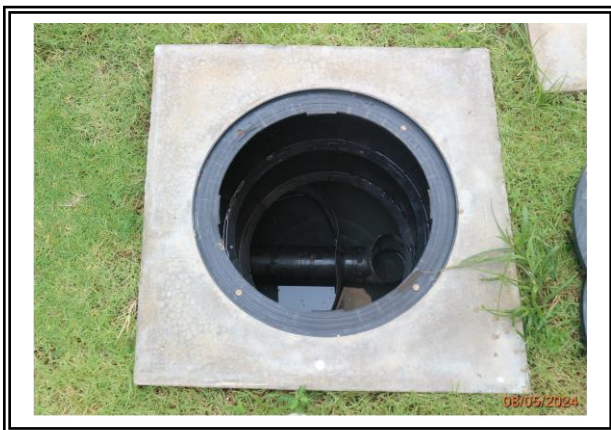
รูปที่ 2.1-5 ระบบระบายน้ำเสีย

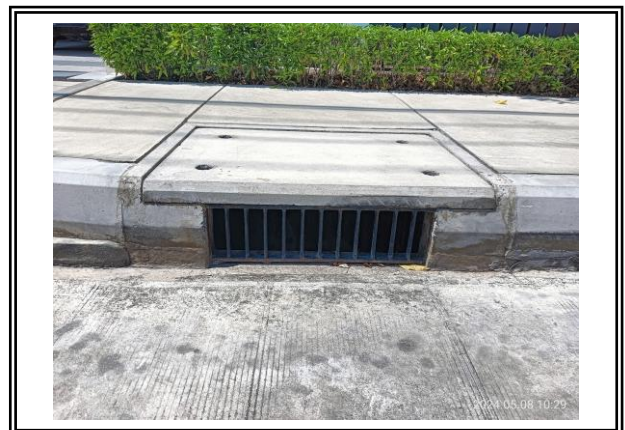
รูปที่ 2.1-6 ระบบระบายน้ำฝน

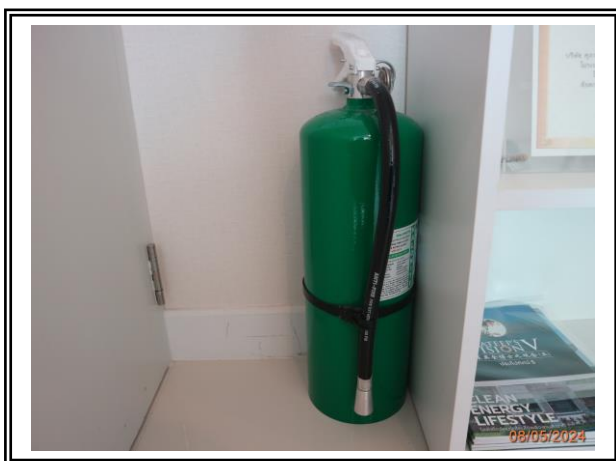
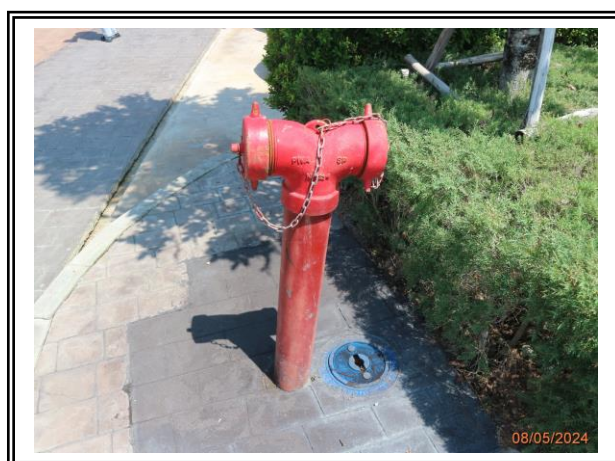
รูปที่ 2.1-10 ระบบการป้องกันอัคคีภัย

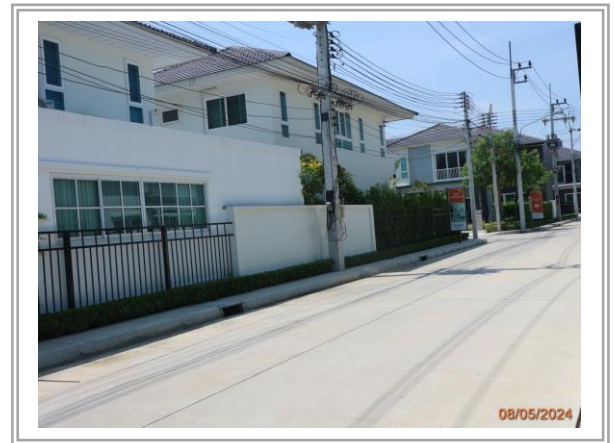
รูปที่ 3-1 สถานภาพปัจจุบันของโครงการ

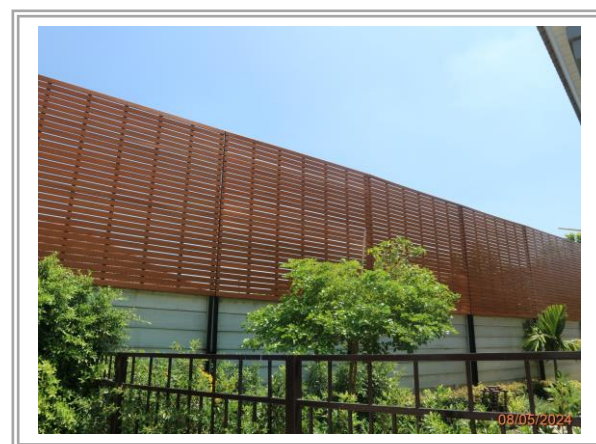
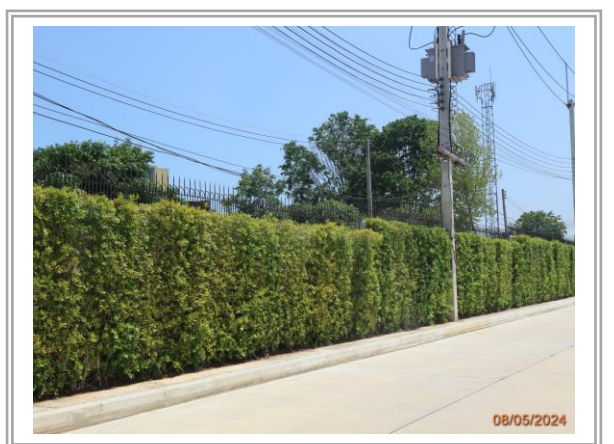
รูปที่ 3-3 รั้วโครงการ/แนวรั้วกำแพงที่อยู่ล้อมรอบโครงการ

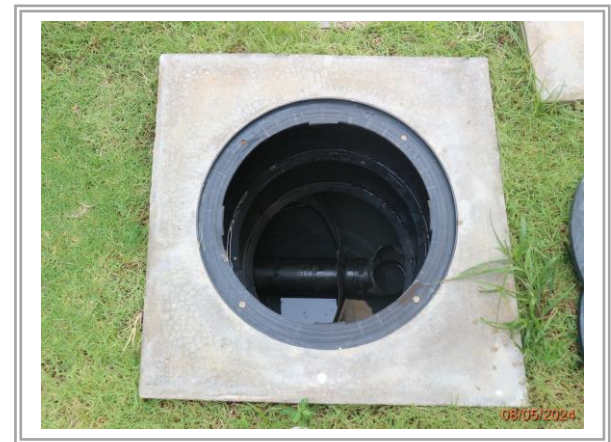
รูปที่ 3-13 ถังดักไขมัน และถังเก็บตะกอนภายในบ้านแต่ละหลัง

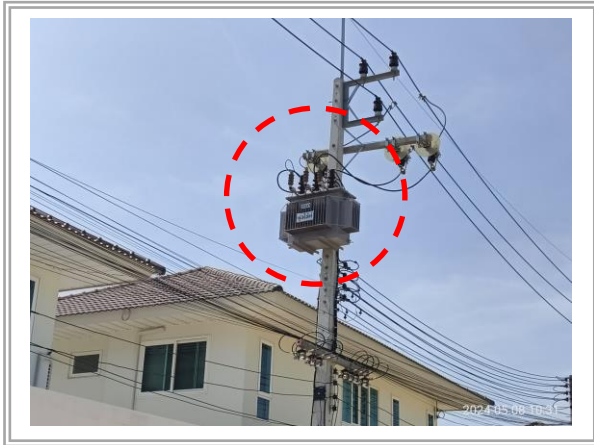
รูปที่ 3-20 การติดตั้งระบบไฟฟ้าตามมาตรฐานการไฟฟ้า
(หม้อแปลงไฟฟ้า)

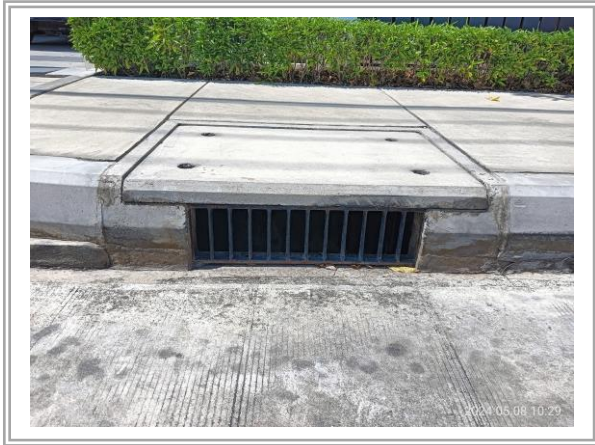
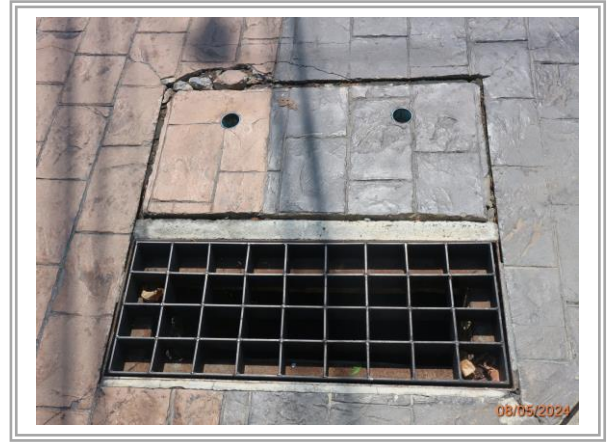
รูปที่ 3-30 ท่อระบายน้ำของโครงการ

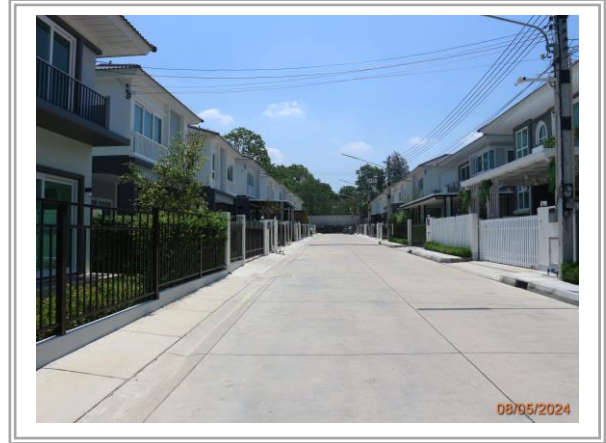
รูปที่ 3-31 สภาพถนนภายในโครงการ

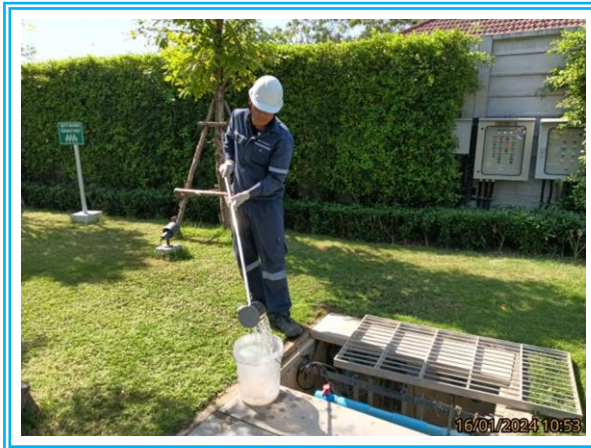
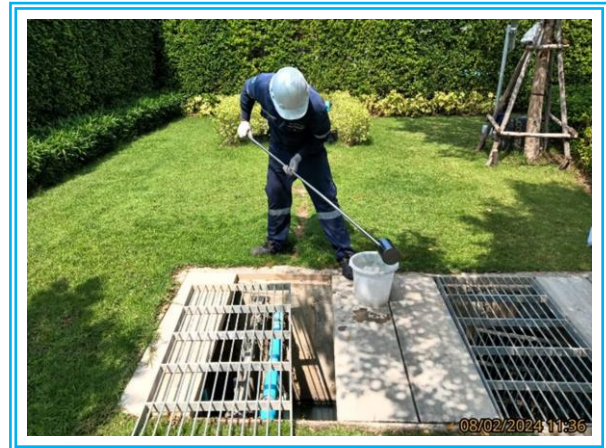
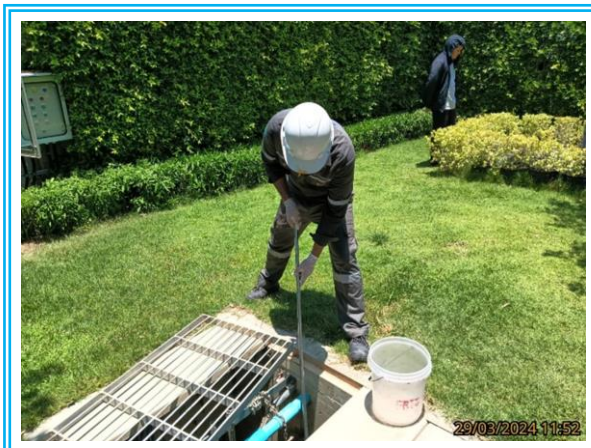
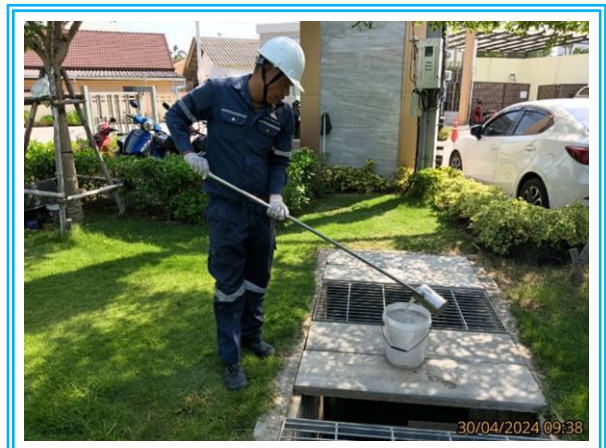
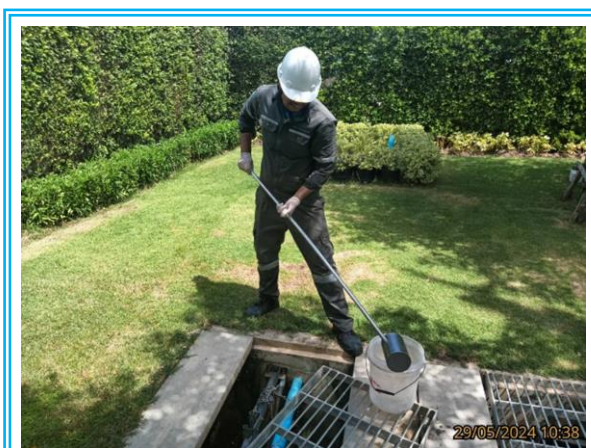
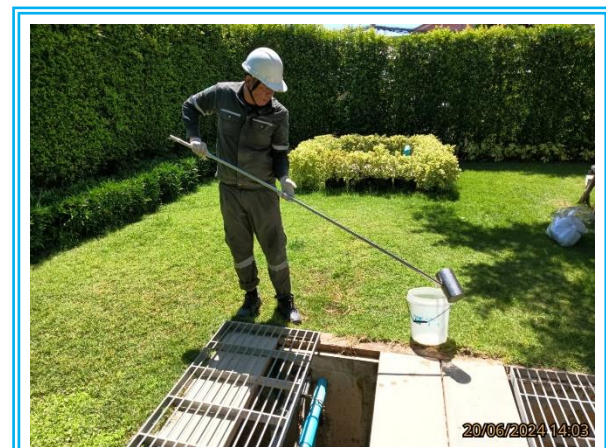
รูปที่ 4.3-1 แสดงการเก็บตัวอย่างเพื่อตรวจวิเคราะห์คุณภาพน้ำทิ้ง (ระยะดำเนินการ)
บริเวณก่อนเข้าระบบบำบัดน้ำเสียรวมของโครงการ
เก็บตัวอย่างระหว่างเดือนมกราคม – มิถุนายน 2567

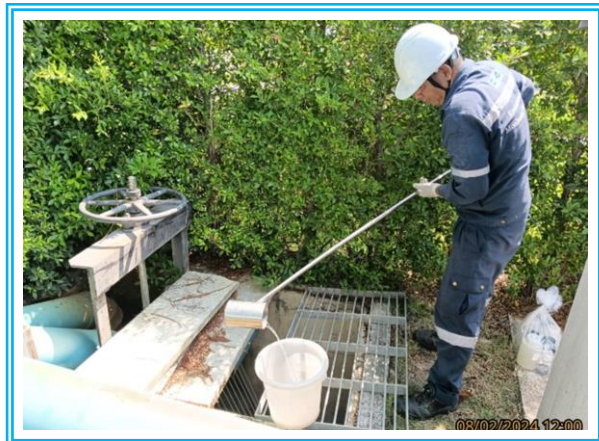
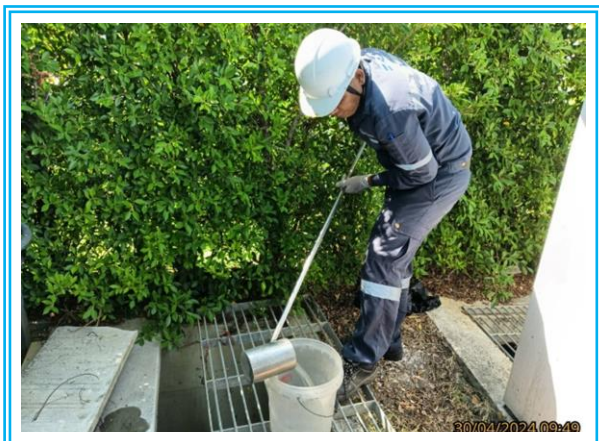
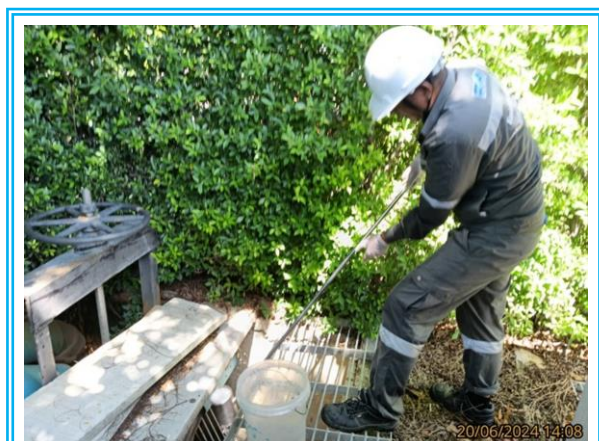
รูปที่ 4.3-2 แสดงการเก็บตัวอย่างเพื่อตรวจวิเคราะห์คุณภาพน้ำทิ้ง (ระยะดำเนินการ)
บริเวณหลังออกจากระบบบำบัดน้ำเสียรวมของโครงการ
เก็บตัวอย่างระหว่างเดือนมกราคม – มิถุนายน 2567
