รายงานผลการปฏิบัติตามมาตรการป้องกันและแก้ไขผลกระทบสิ่งแวดล้อมและมาตรการติดตามตรวจสอบคุณภาพสิ่งแวดล้อม

โครงการ โรงแรม อีโบล อินน์ กรุงเทพฯ สถานีกรุงเทพ

ระยะดำเนินการ ระหว่างเดือน มกราคม – มิถุนายน 2567

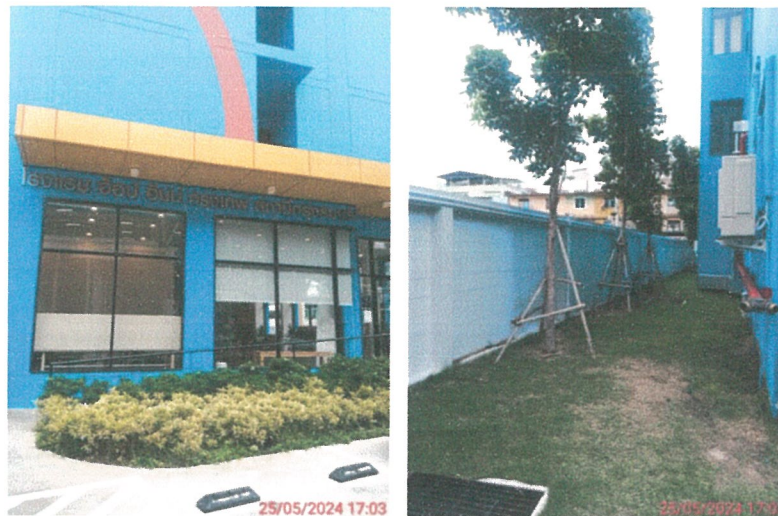
รูปภาพที่ 2.1 พื้นที่สีเขียวของโครงการ

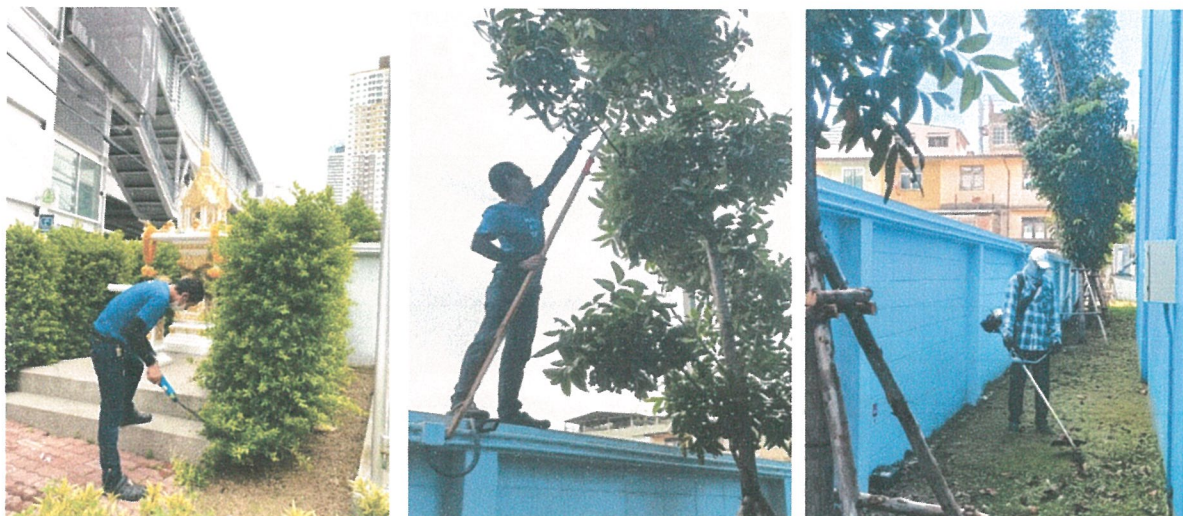
รูปภาพที่ 2.2 งานดูแลสวน

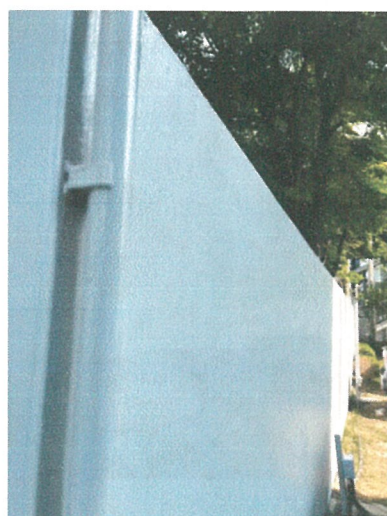
รูปภาพที่ 2.3 รั้วกำแพงคอนกรีตเสริมเหล็ก

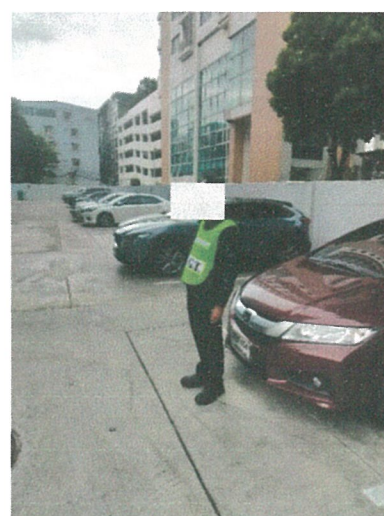
รูปภาพที่ 2.4 เจ้าหน้าที่รักษาความปลอดภัย

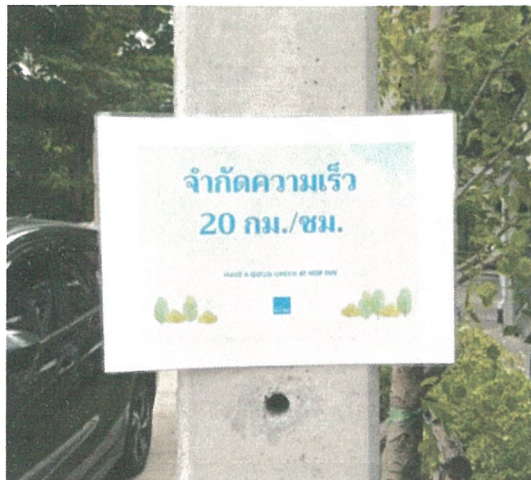
รูปภาพที่ 2.5 ป้ายจำกัดความเร็ว 20 กม./ชม.

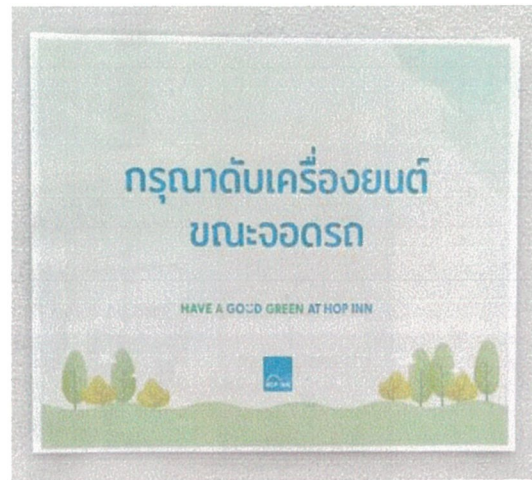
รูปภาพที่ 2.6 ป้ายดับเครื่องยนต์ขณะจอดรถ

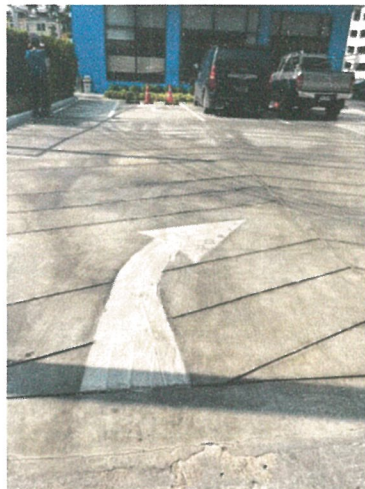
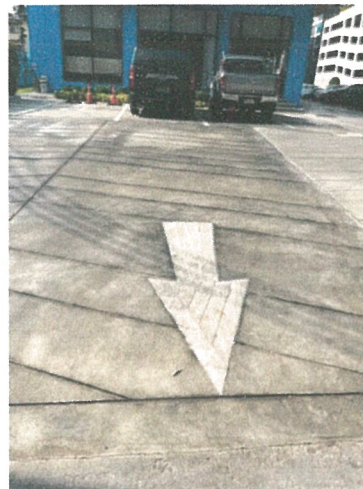
รูปภาพที่ 2.7 สัญลักษณ์จราจร

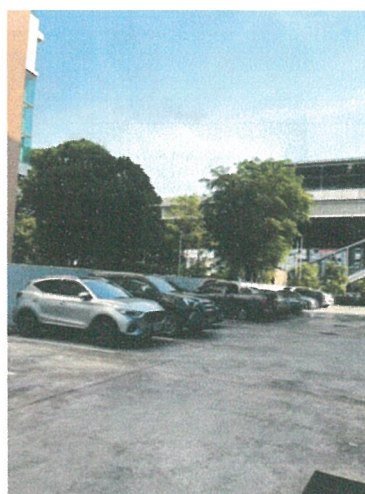
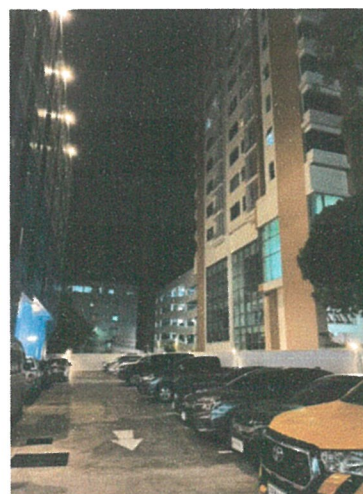
รูปภาพที่ 2.8 พื้นที่สำหรับจอดรถ

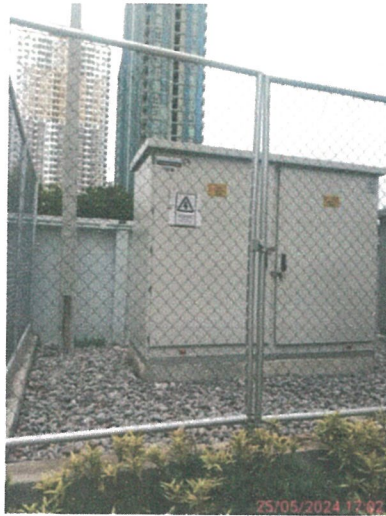
รูปภาพที่ 2.9 หม้อแปลงไฟฟ้า

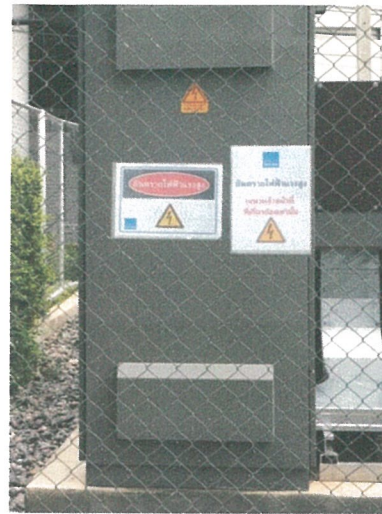
รูปภาพที่ 2.10 ป้ายเตือนอันตรายจากไฟฟ้าแรงสูง

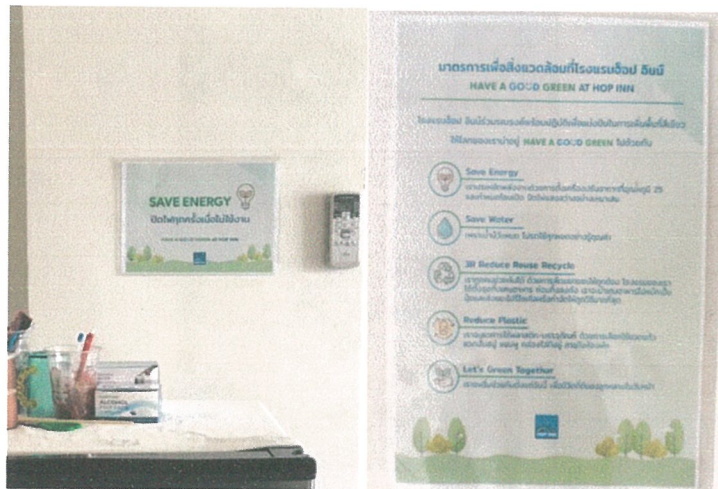
รูปภาพที่ 2.11 ป้ายรณรงค์ให้ประหยัดพลังงาน

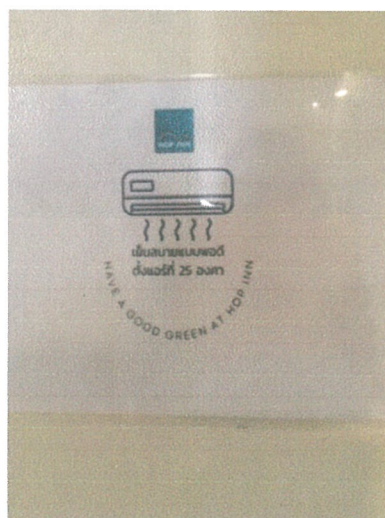
รูปภาพที่ 2.12 ป้ายรณรงค์ให้ตั้งอุณหภูมิเครื่องปรับอากาศให้เหมาะสม

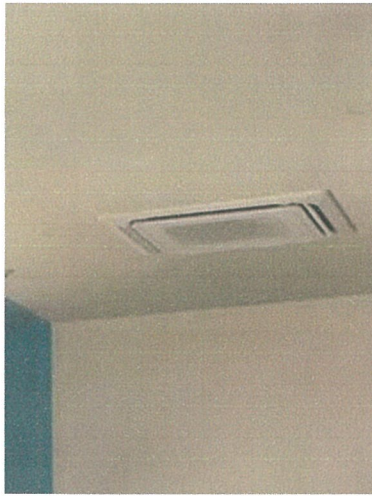
รูปภาพที่ 2.13 ระบบปรับอากาศ

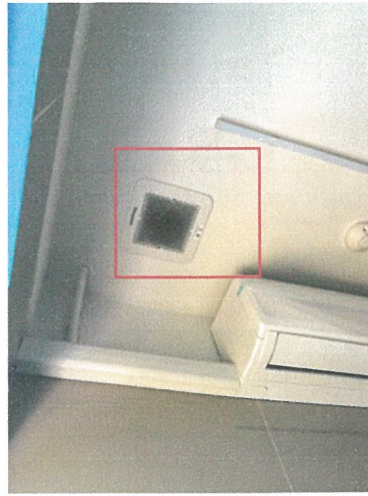
รูปภาพที่ 2.14 พัดลมดูดอากาศ

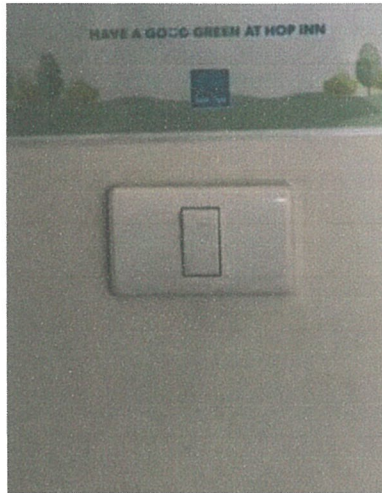
รูปภาพที่ 2.15 สวิตช์ควบคุมอุปกรณ์ไฟฟ้าแสงสว่าง

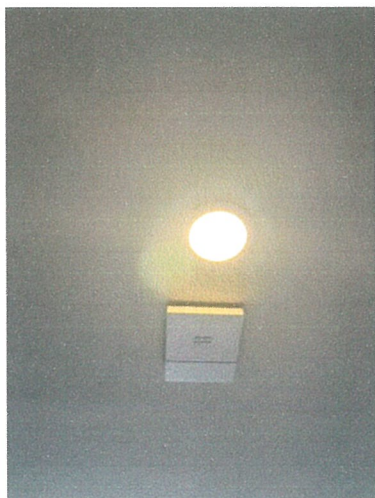
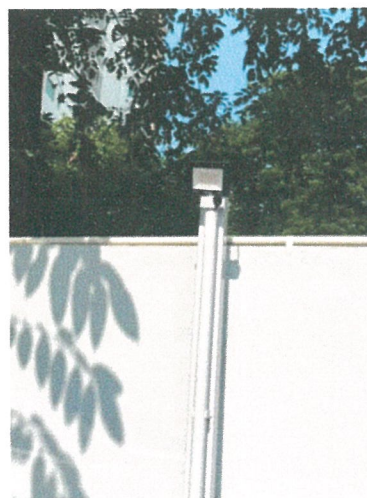
รูปภาพที่ 2.16 หลอดไฟประหยัดพลังงาน

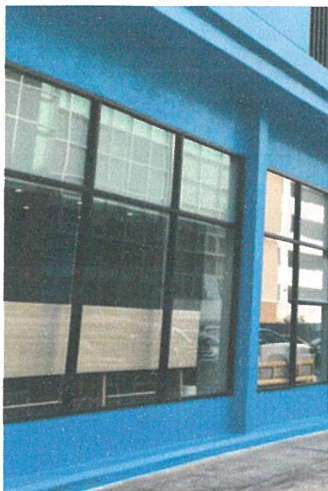
รูปภาพที่ 2.17 กระจัดตัดแสง

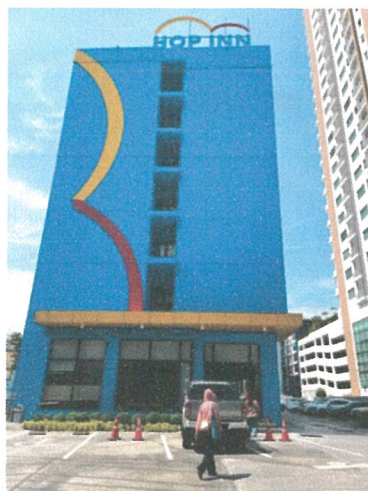
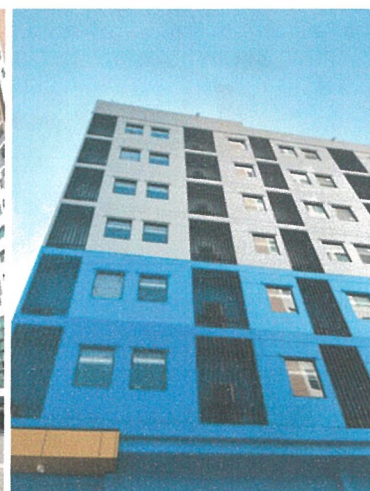
รูปภาพที่ 2.18 สีอาคารของโครงการ

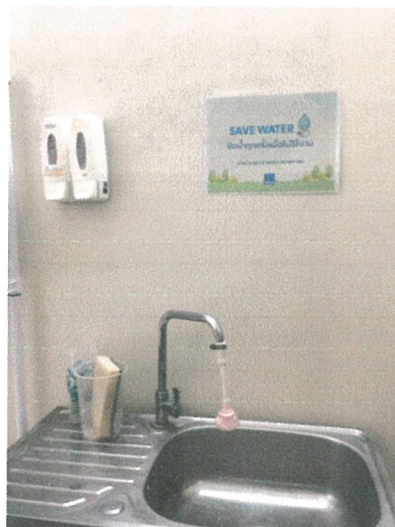
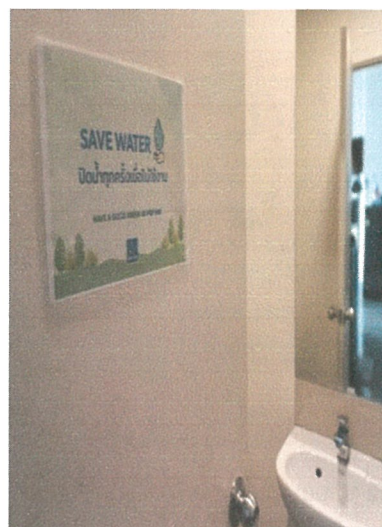
รูปภาพที่ 2.19 ป้ายรณรงค์ประหยัดน้ำ

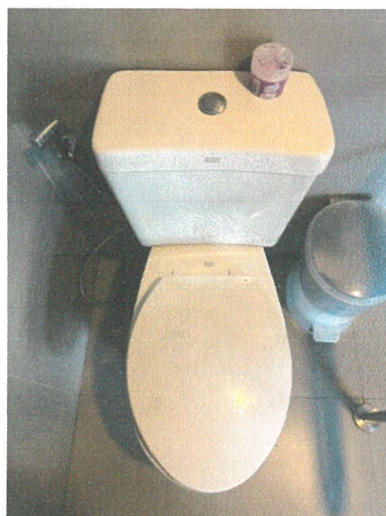
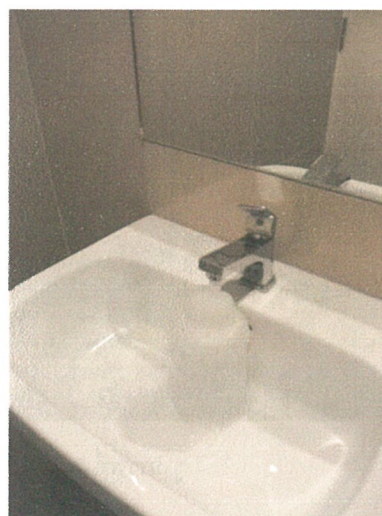
รูปภาพที่ 2.20 สุขภัณฑ์ประหยัดน้ำ

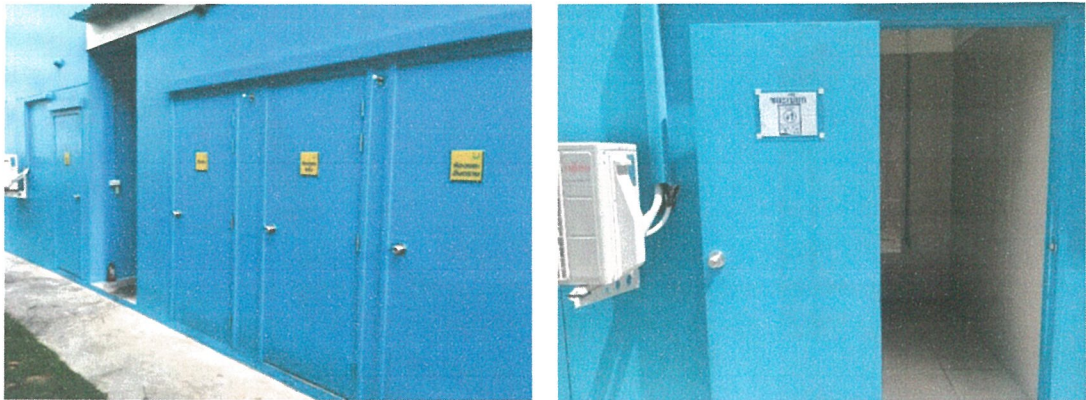
รูปภาพที่ 2.21 ห้องพักรวม

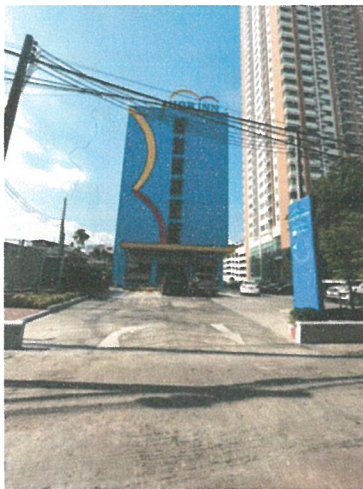
รูปภาพที่ 2.22 ขอบถนนและทางเข้าออกโครงการ

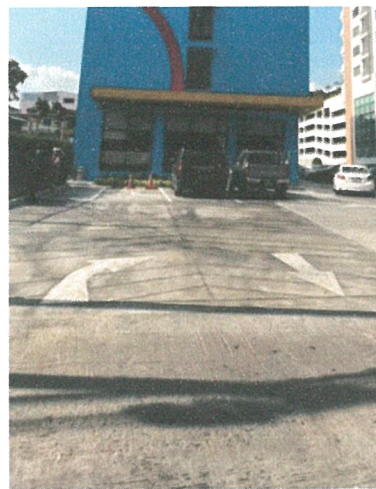
รูปภาพที่ 2.23 ป้ายแสดงทิศทางการเดินทางเข้า-ออก

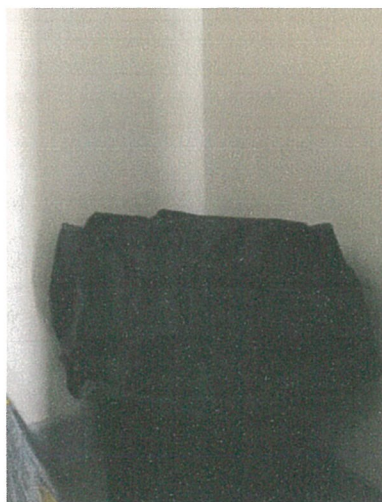
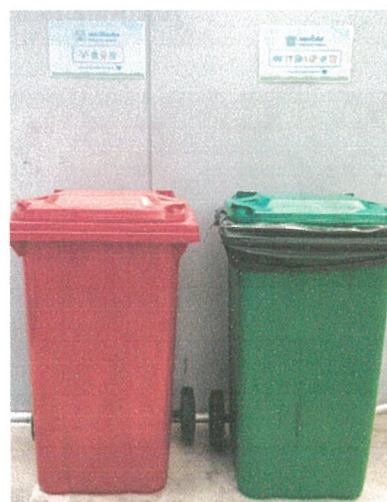
รูปภาพที่ 2.24 สิ่งของภายในโครงการ

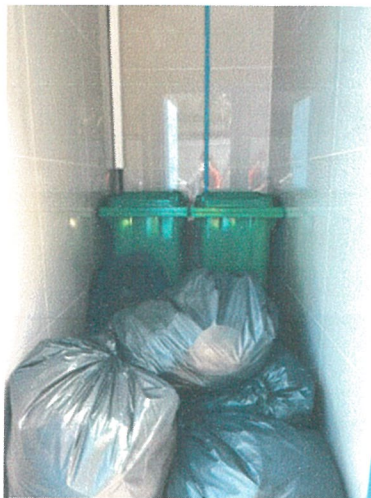
รูปภาพที่ 2.25 ถังรองรับมูลฝอย

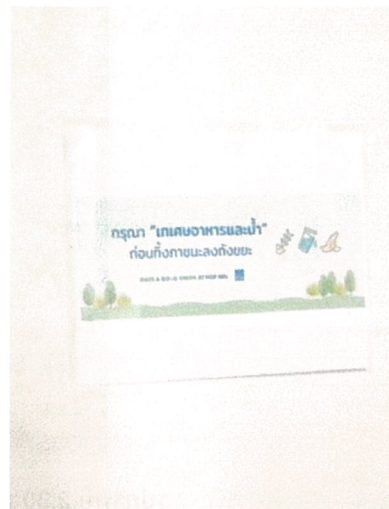
รูปภาพที่ 2.26 ป้ายรณรงค์คัดแยกขยะ

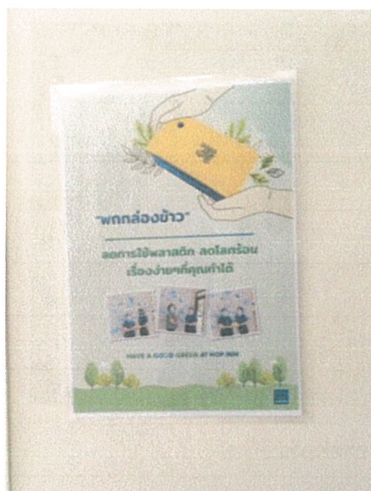
รูปภาพที่ 2.27 ป้ายเชิญชวนให้ลดปริมาณมูลฝอย

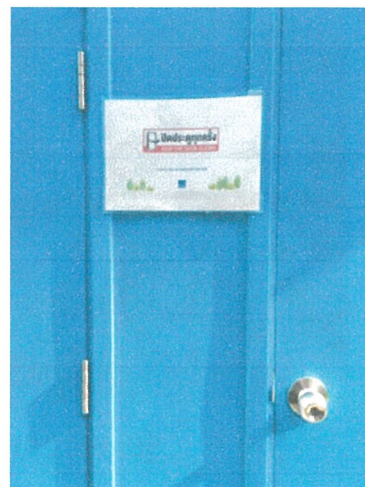
รูปภาพที่ 2.28 ป้ายปิดประตูให้สนิท

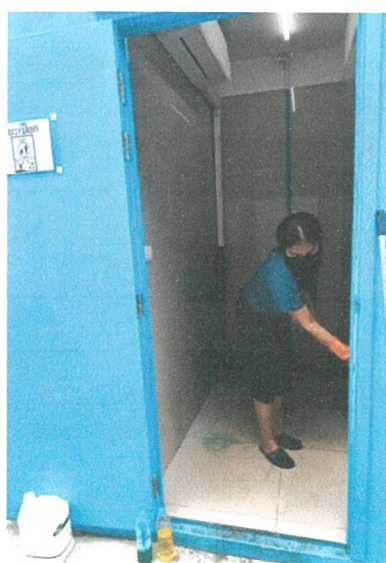
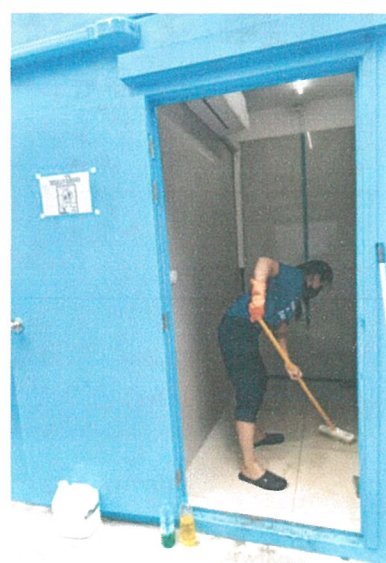
รูปภาพที่ 2.29 การล้างทำความสะอาดห้องพักมูลฝอย

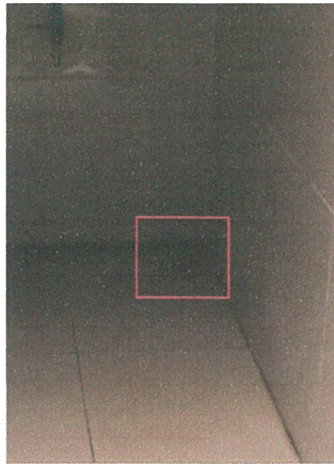
รูปภาพที่ 2.30 ท่อระบายน้ำเสียจากห้องพักขยะ

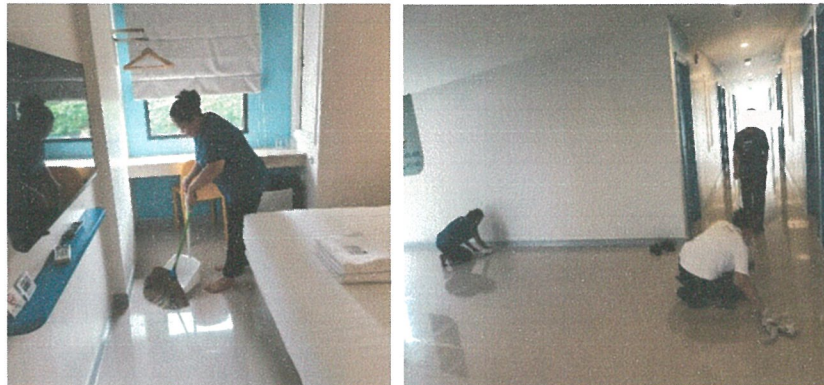
รูปภาพที่ 2.31 งานทำความสะอาดของแม่บ้าน

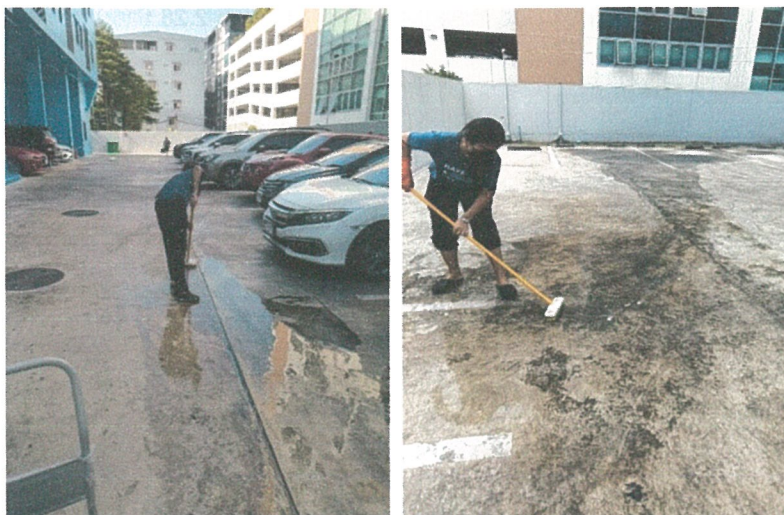
รูปภาพที่ 2.32 การทำความสะอาดพื้นถนน

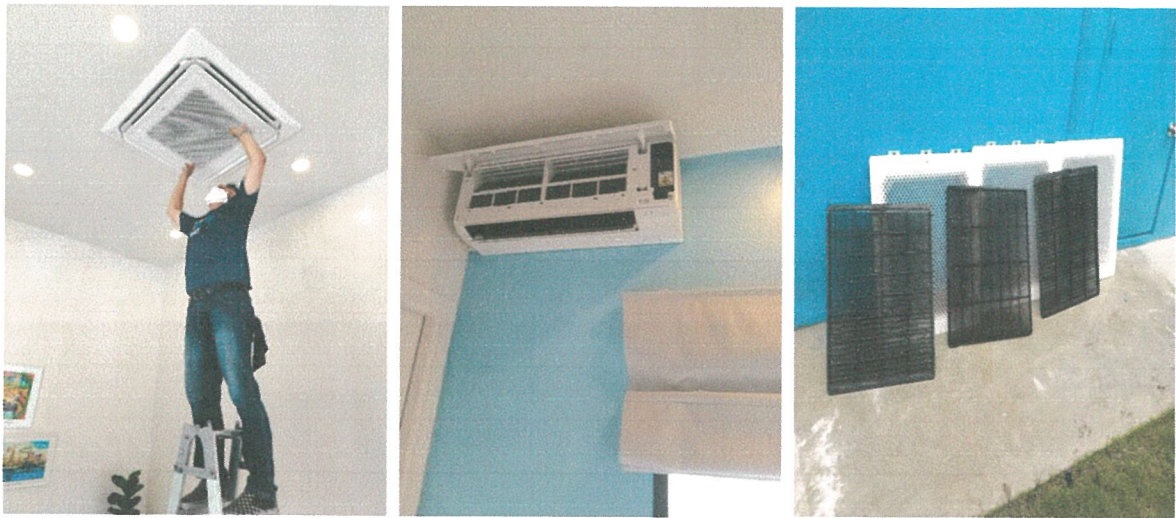
รูปภาพที่ 2.33 การล้างทำความสะอาดเครื่องปรับอากาศ

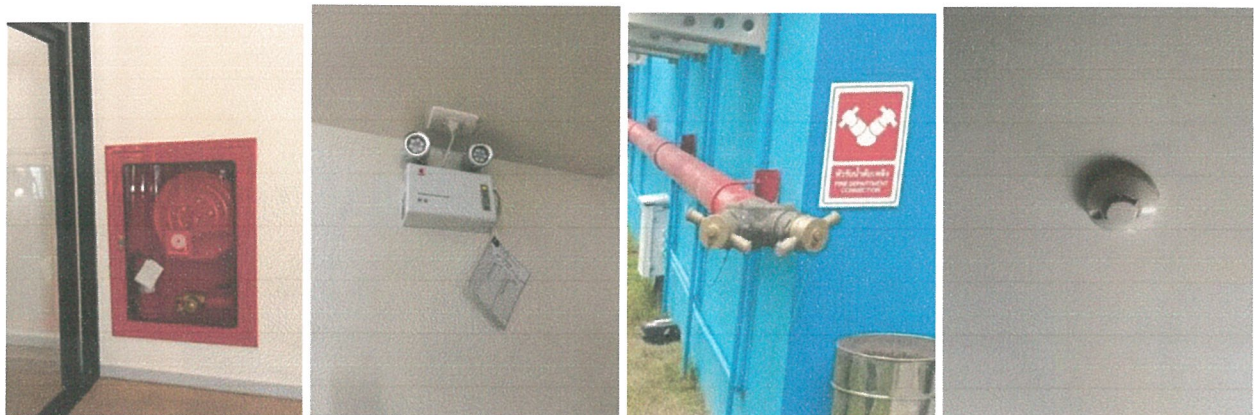
ตู้เก็บอุปกรณ์ดับเพลิง

ไฟสำรองฉุกเฉิน

หัวรับน้ำดับเพลิง

อุปกรณ์ตัวจับควัน

รูปภาพที่ 2.34 อุปกรณ์ป้องกันอัคคีภัย

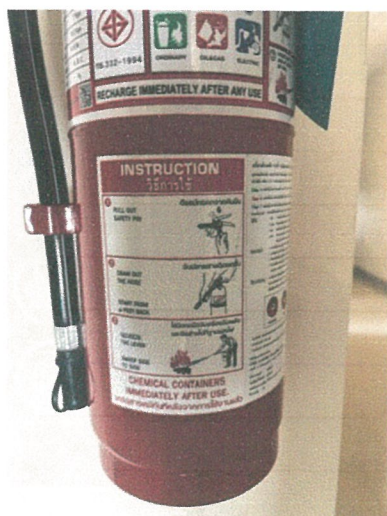
รูปภาพที่ 2.35 ป้ายแนะนำการใช้ถังดับเพลิง

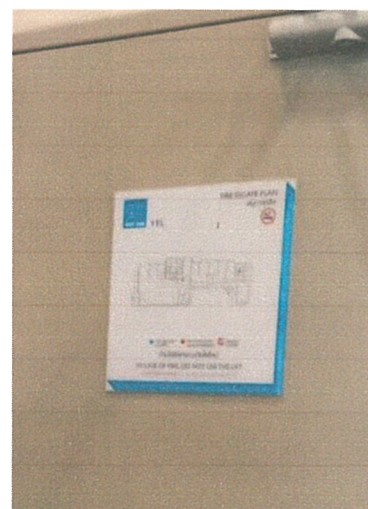
รูปภาพที่ 2.36 ป้ายเตือนห้ามใช้ลิฟต์ในขณะที่เกิดเพลิงไหม้

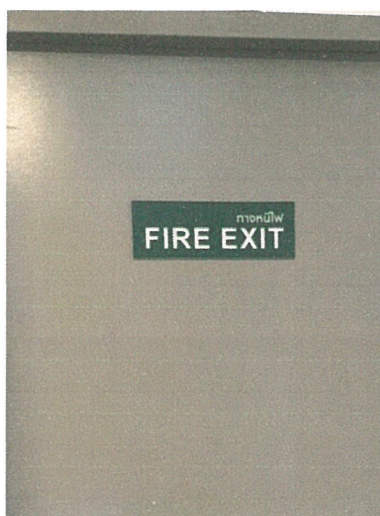
รูปภาพที่ 2.37 ป้ายทางหนีไฟ

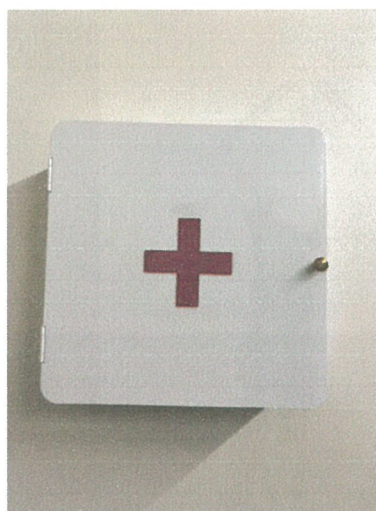
รูปภาพที่ 2.38 อุปกรณ์ปฐมพยาบาลเบื้องต้น

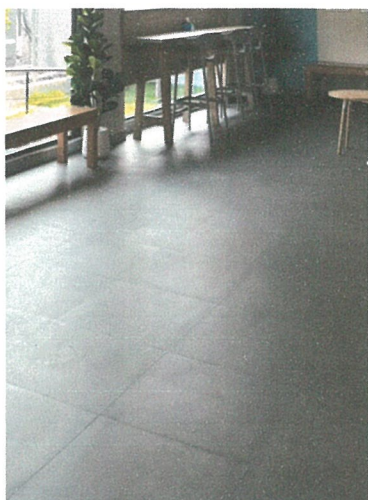
รูปภาพที่ 2.39 พื้นทางเดินภายในอาคาร

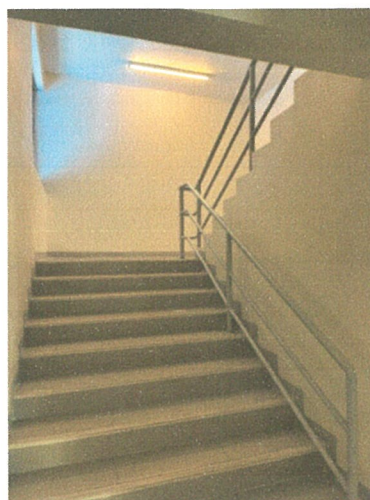
รูปภาพที่ 2.40 บันไดทางเดินภายในอาคาร

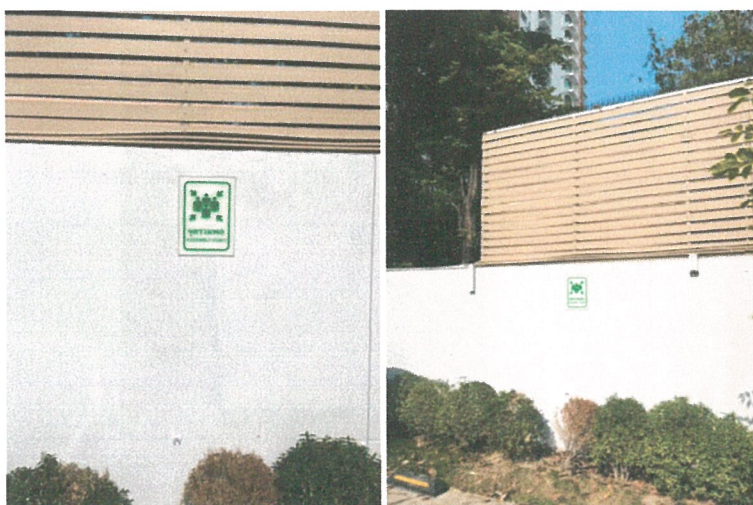
รูปภาพที่ 2.41 จุดรวมพล

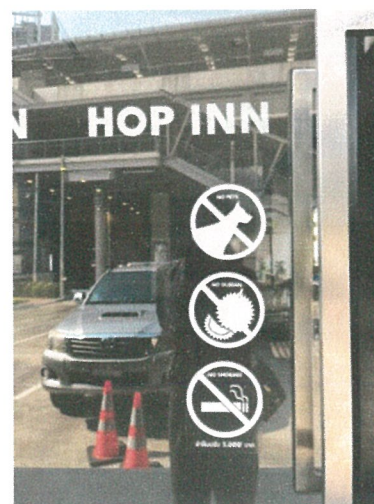
รูปภาพที่ 2.42 กฎระเบียบการอยู่อาศัย

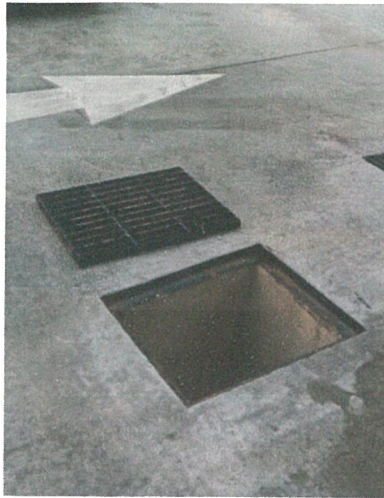
รูปภาพที่ 2.43 ระบบบำบัดน้ำเสีย

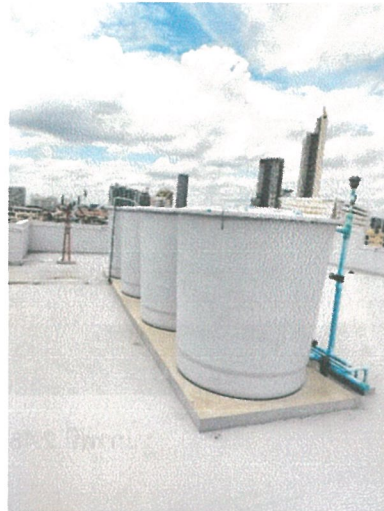
รูปภาพที่ 2.44 ถังสำรองน้ำใช้

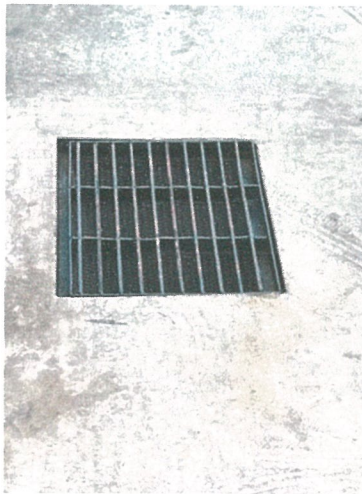
รูปภาพที่ 2.45 ตะแกรงครอบรูท่อระบายน้ำ

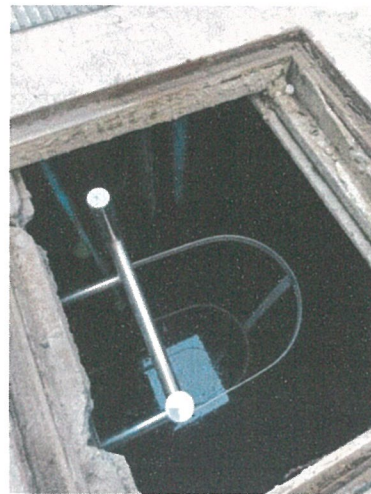
รูปภาพที่ 2.46 บ่อน้ำ

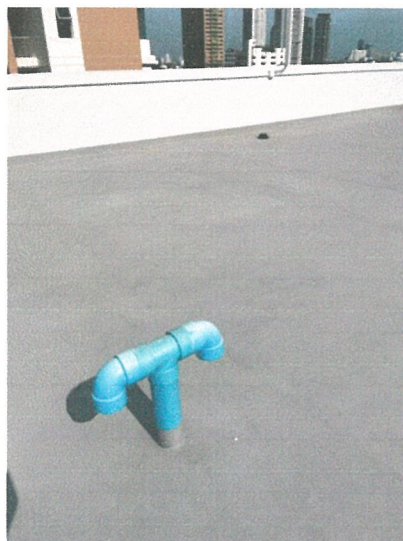
รูปภาพที่ 2.47 ท่อระบายก๊าซมีเทนจากบ่อเกรอะ

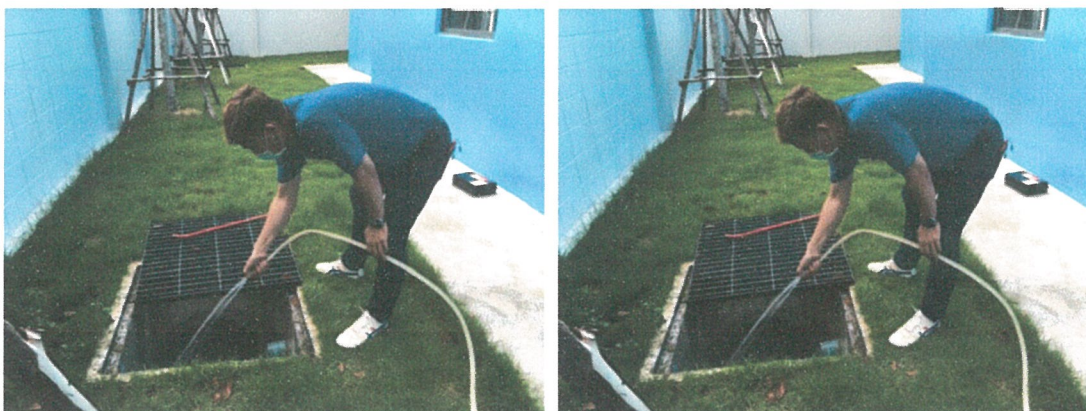
รูปภาพที่ 2.48 การขุดลอกตะกอนในรางระบายน้ำ

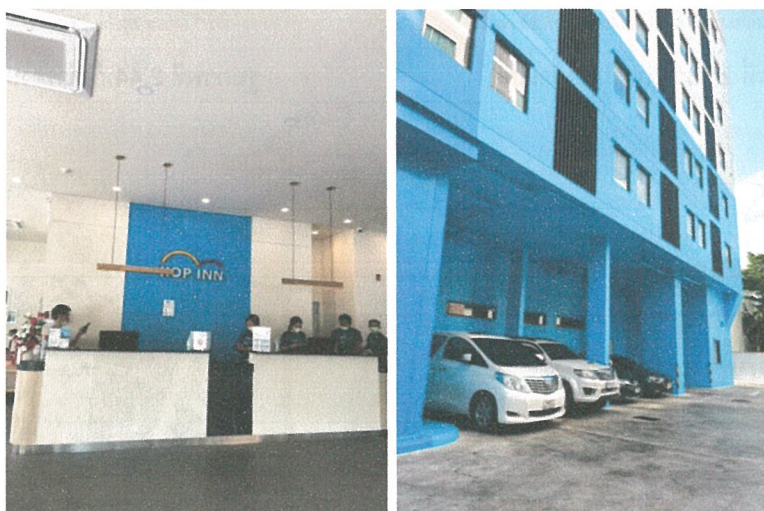
รูปภาพที่ 2.49 การใช้พื้นที่อาคาร

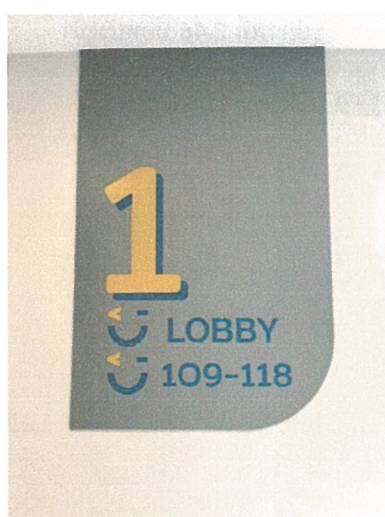
รูปภาพที่ 2.50 ป้ายบอกเลขชั้น

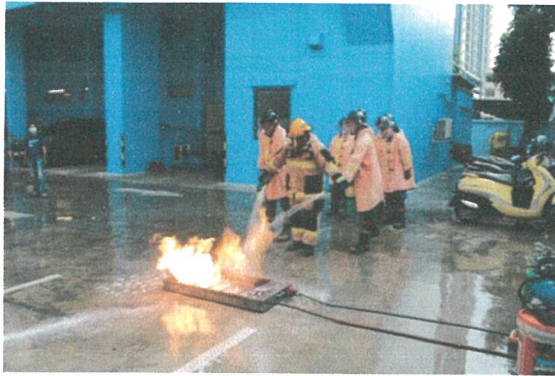
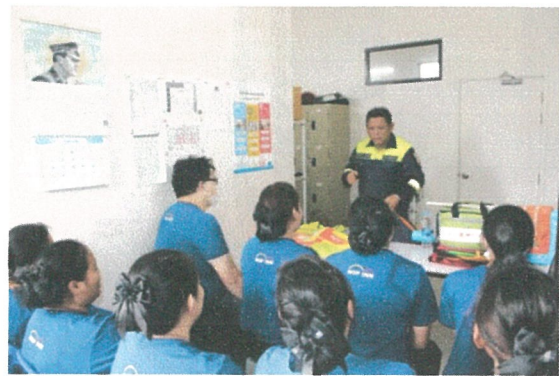
รูปภาพที่ 2.52 การซ้อมอพยพหนีไฟ

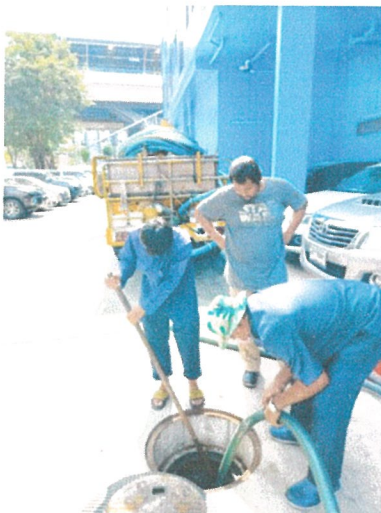
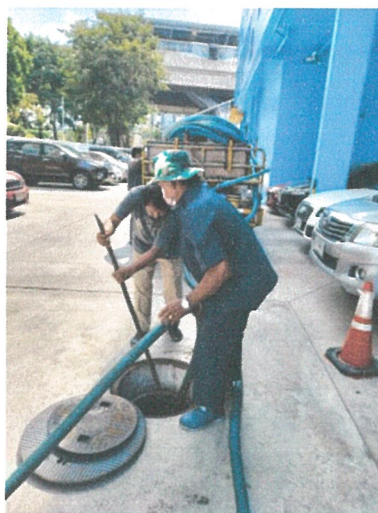
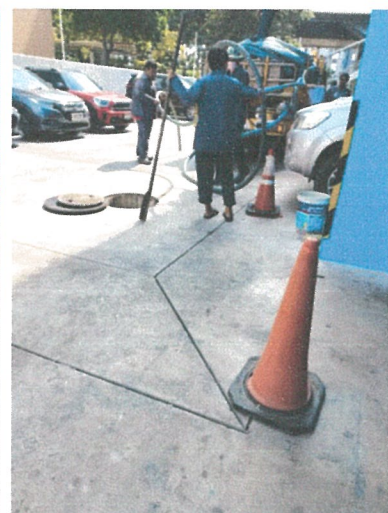
รูปภาพที่ 2.53 การสูบล้างท่อ

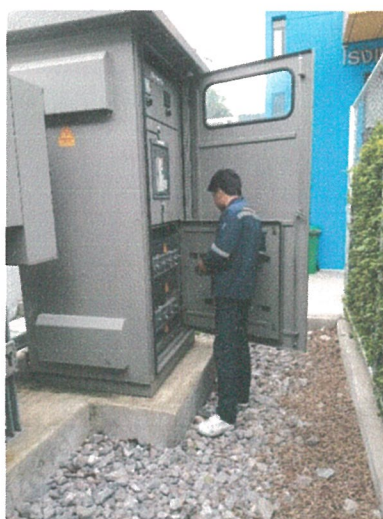
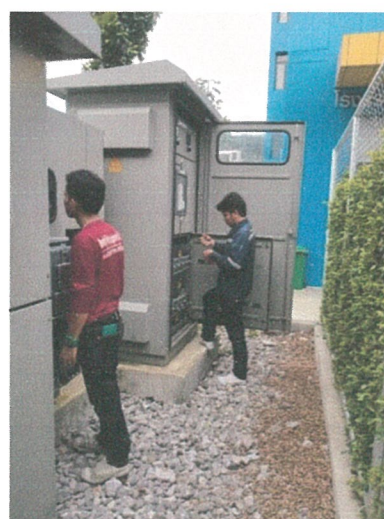
รูปภาพที่ 2.54 การตรวจสอบหม้อแปลงไฟฟ้า

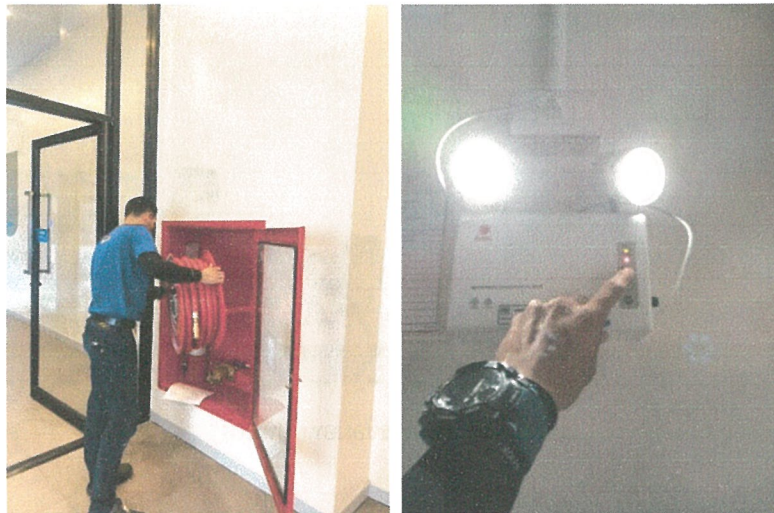
รูปภาพที่ 2.55 การตรวจสอบอุปกรณ์ป้องกันอัคคีภัย
