ผลการดำเนินการตามมาตรการป้องกันและแก้ไขผลกระทบสิ่งแวดล้อมและ  
มาตรการตรวจสอบผลกระทบสิ่งแวดล้อม

รายงานผลการปฏิบัติตามมาตรการป้องกันและแก้ไขผลกระทบสิ่งแวดล้อมและมาตรการติดตามตรวจสอบคุณภาพสิ่งแวดล้อม

โครงการ อาเซียน ซิตี้ สโตร์

ระยะดำเนินการ ระหว่างเดือนกรกฎาคม - มิถุนายน 2567

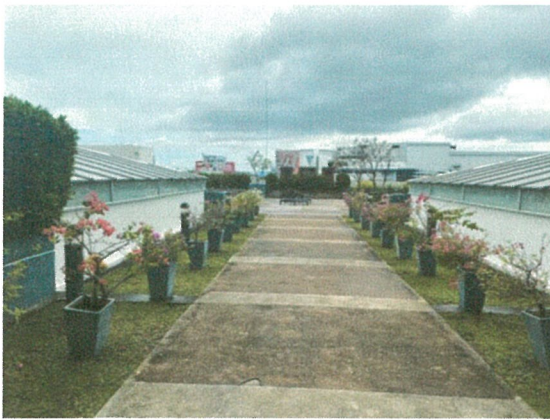
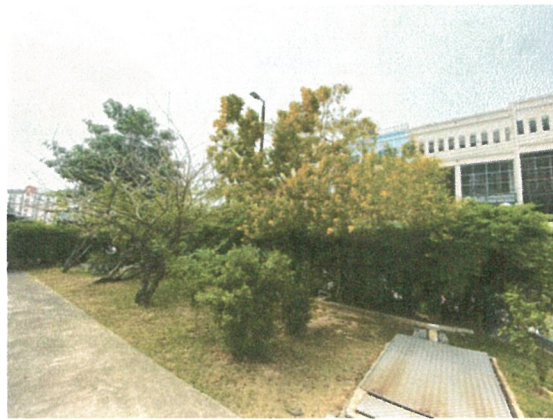
รูปภาพที่ 2.1 พื้นที่สีเขียว

| มาตรการป้องกันและแก้ไขผลกระทบสิ่งแวดล้อม | ผลการปฏิบัติตามมาตรการป้องกันและแก้ไขผลกระทบสิ่งแวดล้อม ช่วงดำเนินการ | ปัญหา อุปสรรค ที่ไม่สามารถปฏิบัติตามมาตรการและแนวทางแก้ไข | อ้างอิง |
|---|---|---|---|
| <p>1. ทรัพยากรทางกายภาพ</p> <p>1.1 สภาพภูมิประเทศ</p> <p>(1) จัดให้มีพื้นที่สีเขียวภายในโครงการตามข้อกำหนดที่ออกแบบไว้ และดูแลรักษาความสวยงามเป็นระเบียบ</p> | <p>- ทางโครงการได้จัดพื้นที่สีเขียวภายในโครงการตามข้อกำหนดแบบไว้ และจัดให้มีคนสวนคอยดูแลบำรุงรักษาพื้นที่สีเขียวในโครงการให้สวยงามเป็นระเบียบ</p> | - | <p>รูปภาพที่ 2.1 พื้นที่สีเขียว</p> <p>รูปภาพที่ 2.2 คนสวน</p> |

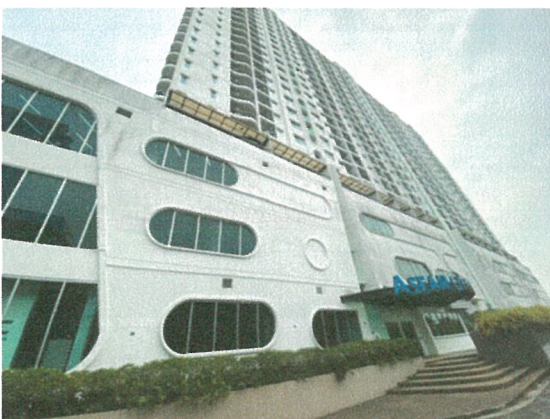
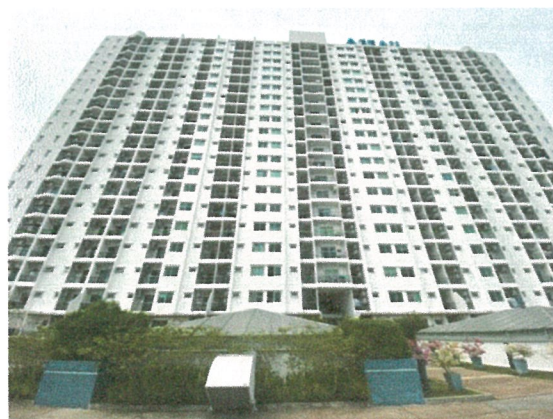
รูปภาพที่ 2.3 โครงสร้างอาคาร

| มาตรการป้องกันและแก้ไขผลกระทบสิ่งแวดล้อม | ผลการปฏิบัติตามมาตรการป้องกันและแก้ไขผลกระทบสิ่งแวดล้อม ช่วงดำเนินการ | ปัญหา อุปสรรค ที่ไม่สามารถปฏิบัติ ตามมาตรการและแนวทางแก้ไข | อ้างอิง |
|---|---|---|---|
| <p>1.4 ทรัพยากรดิน ธรณีวิทยาและแผ่นดินไหว</p> <p>(1) กำหนดให้ผนังของลิฟต์เป็นผนังคอนกรีตเสริมเหล็ก (Shear Wall) เพื่อเป็นโครงสร้างหลักในการรับแรงดันข้างร่วมกับเสาและพื้น (Shear wall and Frame Interaction)</p> <p>(2) กำหนดให้เสริมเหล็กเพิ่มเติมที่จุดต่อของโครงการ เช่น จุดต่อเสาคาน, เสาพื้น- ตามมาตรฐานกรมโยธาธิการและผังเมือง (มยผ. 1301-50)</p> <p>(3) กำหนดให้เสาปลายเหล็กปลอกเสาเป็นมุม 135 องศา เพื่อให้ปลายเหล็กปลอกฝังลึกเข้าไปยึดเกาะในคอนกรีตได้ดีขึ้น</p> | <p>สิ่งแวดล้อม ช่วงดำเนินการ</p> <p>- ผนังอาคารของโครงการเป็นผนังคอนกรีตเสริมเหล็ก (Shear Wall) เพื่อเป็นโครงสร้างหลักในการรับแรงดันข้างร่วมกับเสาและพื้น (Shear wall and Frame Interaction)</p> <p>- โครงการมีการเสริมเหล็กเพิ่มเติมที่จุดต่อของโครงการ เช่น จุดต่อเสาคาน, เสาพื้น ตามมาตรฐานกรมโยธาธิการและผังเมือง (มยผ. 1301-50) และมีการงอปลายเหล็กปลอกเสาเป็นมุม 135 องศา เพื่อให้ปลายเหล็กปลอกฝังลึกเข้าไปยึดเกาะในคอนกรีตได้ดีขึ้น</p> | <p>-</p> <p>-</p> | <p>รูปภาพที่ 2.3 โครงสร้างอาคาร</p> <p>รูปภาพที่ 2.3 โครงสร้างอาคาร</p> |

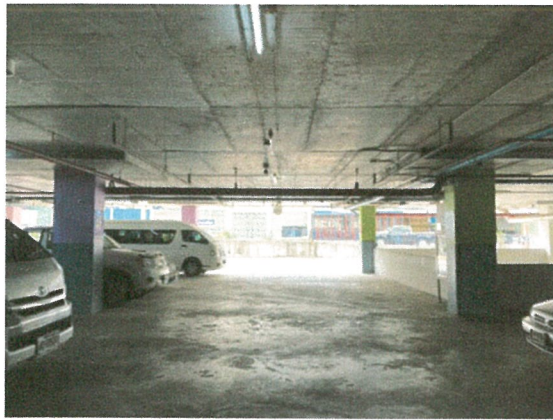
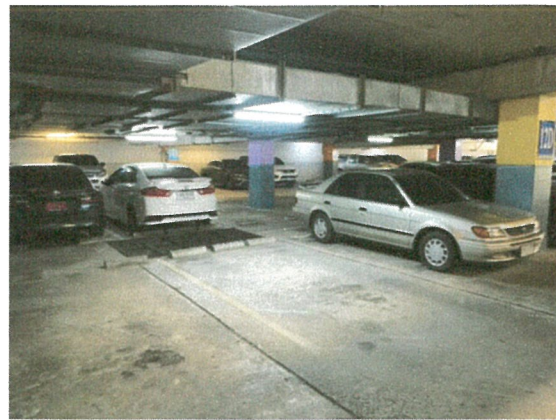
รูปภาพที่ 2.4 พื้นที่จอดรถ

| มาตรการป้องกันและแก้ไขผลกระทบสิ่งแวดล้อม | ผลการปฏิบัติตามมาตรการป้องกันและแก้ไขผลกระทบสิ่งแวดล้อม ข่วงดำเนินการ | ปัญหา อุปสรรค ที่ไม่สามารถปฏิบัติ ตามมาตรการและแนวทางแก้ไข | อ้างอิง |
|---|---|---|---|
| <p>3.2 การจราจร (ต่อ)</p> <p>(3) ออกแบบถนนภายในให้มีการเชื่อมโยงกันเป็นโครงข่ายเพื่อให้การจราจรภายในมีความคล่องแคล่วตัว สามารถเชื่อมโยงกับข่ายถนนภายนอกพื้นที่โครงการ</p> <p>(4) จัดเตรียมจำนวนที่จอดรถไว้อย่างเพียงพอ โดยมีการออกแบบและตรวจสอบในรายละเอียด จัดเตรียมความกว้างของช่องทางการเลี้ยวและกลับรถ โดยเฉพาะอย่างยิ่งรถขนาดใหญ่ จัดเตรียมช่องจอดรถแยกเป็นสัดส่วนสำหรับรถแต่ละประเภทอย่างชัดเจนไม่ให้เกิดขวางทางเข้า-ออกของโครงการ ซึ่งทั้งหมดเป็นปัจจัยสำคัญอันอาจส่งผลกระทบไปสู่การจราจรภายนอก</p> <p>(5) ออกแบบพื้นที่จอดรถในส่วนต่างๆ ให้มีการเชื่อมต่อถึงกัน ทั้งนี้ต้องเอื้อประโยชน์ในการใช้ที่จอดรถร่วมกัน หรือการวางแผนจัดการจราจรกรณีที่ต้องมีการระบายรถจากพื้นที่หรือจุดที่มีการจราจรหนาแน่นไปยังจุดที่มีการจราจรเบาบางกว่าได้ อันจะช่วยให้การกระจายปริมาณรถเข้า-ออกได้ดียิ่งขึ้นจากพื้นที่โครงการ</p> | <ul style="list-style-type: none"> <li>- โครงการได้ออกแบบถนนภายในโครงการให้มีการเชื่อมโยงกันเป็นโครงข่าย เพื่อให้การจราจรภายในมีความคล่องแคล่วตัว สามารถเชื่อมโยงกับข่ายถนนภายนอกพื้นที่โครงการ</li> <li>- พื้นที่ที่จอดรถของโครงการได้จัดเตรียมไว้อย่างเพียงพอ โดยมีการออกแบบและตรวจสอบในรายละเอียด จัดเตรียมความกว้างของช่องทางการเลี้ยวและกลับรถ โดยเฉพาะอย่างยิ่งรถขนาดใหญ่ได้จัดเตรียมช่องจอดรถแยกเป็นสัดส่วนสำหรับรถแต่ละประเภทอย่างชัดเจน ไม่ให้เกิดขวางทางเข้าออกของโครงการ-</li> <li>- โครงการได้ออกแบบพื้นที่จอดรถในส่วนต่างๆ ให้มีการเชื่อมต่อถึงกัน</li> </ul> | <p>-</p> <p>-</p> <p>-</p> | <p>รูปภาพที่ 2.12 เจ้าหน้าที่รักษาความปลอดภัย</p> <p>รูปภาพที่ 2.4 พื้นที่จอดรถ</p> <p>รูปภาพที่ 2.4 พื้นที่จอดรถ</p> |

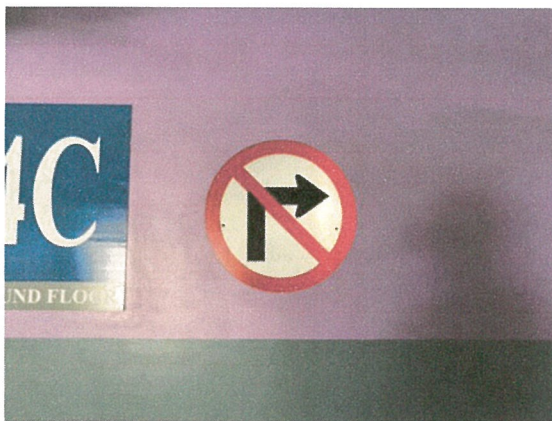
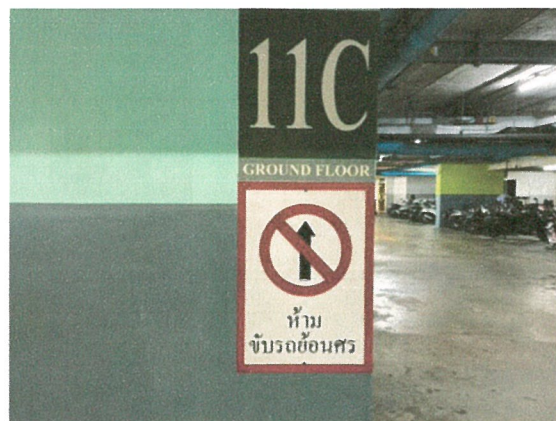
รูปภาพที่ 2.5 ป้าย/สัญลักษณ์การจราจร

| มาตรการป้องกันและแก้ไขผลกระทบสิ่งแวดล้อม | ผลการปฏิบัติตามมาตรการป้องกันและแก้ไขผลกระทบสิ่งแวดล้อม ช่วงดำเนินการ | ปัญหา อุปสรรค ที่ไม่สามารถปฏิบัติตามมาตรการและแนวทางแก้ไข | อ้างอิง |
|---|---|---|---|
| <p>3.2 การจราจร (ต่อ)</p> <p>(6) พิจารณาให้ใช้สติ๊กเกอร์ติดหน้าหรือระบบบัตรอิเล็กทรอนิกส์ (Key Card) สำหรับรถยนต์ของผู้ที่พักอาศัยในโครงการ โดยไม่มีการแลกบัตรผ่านเข้า-ออกแต่อย่างใด ทั้งนี้ เพื่อลดระยะเวลาในการเข้า-ออกโครงการ และป้องกันการเกิดระยะแออัดของรถยนต์ที่เข้าโครงการ</p> <p>(7) จัดทำป้ายจราจรภายในโครงการเพื่อนำการให้เส้นทางได้อย่างเหมาะสมและชัดเจน</p> <p>(8) จัดให้มีเจ้าหน้าที่คอยควบคุมและอำนวยความสะดวกบริเวณทางเข้า-ออก เพื่อป้องกันรถติดและชะลอตัวบริเวณด้านหน้าโครงการ โดยเฉพาะในช่วงเวลาเร่งด่วน</p> <p>(9) ติดตั้งป้าย/สัญญาณจราจรต่างๆ/ตัวหนอน บริเวณทางโค้ง ทางแยกต่างๆของถนนภายในโครงการและที่จอดรถตามความเหมาะสมเพื่ออำนวยความสะดวกแก่ผู้พักอาศัย</p> <p>(10) จัดให้มีมาตรการประชาสัมพันธ์ด้านการจราจรให้ผู้พักอาศัยในโครงการ ได้แก่</p> <ul style="list-style-type: none"> <li>- หลีกเลี่ยงเส้นทางจราจรที่มีปัญหาติดขัด รวมทั้งประชาสัมพันธ์เส้นทางลัดรอบๆ พื้นที่โครงการแก่ผู้พักอาศัย</li> <li>- ประชาสัมพันธ์ให้ผู้พักอาศัยเดินทางนอกช่วงเวลาเร่งด่วน ในช่วงเช้าและเย็น (ช่วง 07.00-09.00 และ 16.00-18.00 น.)</li> <li>- ในกรณีที่ไม่มีรัฐจะต้องรับผิดชอบในการในช่วงเวลาเร่งด่วน</li> </ul> | <ul style="list-style-type: none"> <li>- ทางโครงการมีการให้สติ๊กเกอร์แก่ผู้พักอาศัยติดหน้ารถหรือระบบ Key Card สำหรับรถยนต์ และมีการแลกบัตรผ่านเข้า-ออกโครงการ</li> <li>- โครงการได้ติดตั้งป้าย/สัญญาณจราจรแสดงทิศทางเดินรถภายในโครงการที่สามารถมองเห็นได้อย่างชัดเจน</li> <li>- ทางโครงการมีเจ้าหน้าที่รักษาความปลอดภัยคอยควบคุมและอำนวยความสะดวกบริเวณทางเข้า-ออก ตลอด 24 ชั่วโมง</li> <li>- โครงการได้ติดตั้งป้าย/สัญญาณจราจรแสดงทิศทางเดินรถภายในโครงการที่สามารถมองเห็นได้อย่างชัดเจน</li> <li>- การได้มีการประชาสัมพันธ์ด้านการจราจรให้ผู้พักอาศัยในโครงการทราบทางไลน์กลุ่มลูกบ้านอย่างสม่ำเสมอ</li> </ul> | <ul style="list-style-type: none"> <li>-</li> <li>-</li> <li>-</li> <li>-</li> <li>-</li> </ul> | <p>รูปภาพที่ 2.10 สติ๊กเกอร์ติดหน้ารถยนต์</p> <p>รูปภาพที่ 2.11 ประตุนระบบ Key Card</p> <p>รูปภาพที่ 2.5 ป้าย/สัญลักษณ์การจราจร</p> <p>รูปภาพที่ 2.12 เจ้าหน้าที่รักษาความปลอดภัย</p> <p>รูปภาพที่ 2.5 ป้าย/สัญลักษณ์การจราจร</p> <p>-</p> |

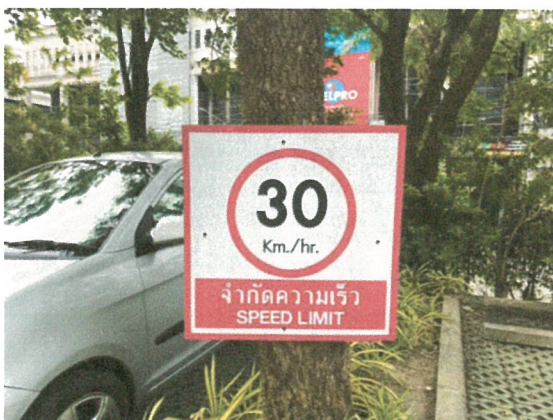
รูปภาพที่ 2.6 ป้ายจำกัดความเร็ว 30 กม./ชม.

| มาตรการป้องกันและแก้ไขผลกระทบสิ่งแวดล้อม | ผลการปฏิบัติตามมาตรการป้องกันและแก้ไขผลกระทบสิ่งแวดล้อม ช่วงดำเนินการ | ปัญหา อุปสรรค ที่ไม่สามารถปฏิบัติ ตามมาตรการและแนวทางแก้ไข | อ้างอิง |
|---|---|---|---|
| <p>1.3 เสียง/ความสั่นสะเทือน</p> <p>(1) ควบคุมความเร็วของยานพาหนะในบริเวณพื้นที่ โครงการ เช่น ติดป้ายจำกัดความเร็วหรือทำสัญญาณ เพื่อลด ความเร็วและช่วยลดระดับเสียงที่เกิดจากการแล่นของรถยนต์ ลดลงไปด้วย</p> | <p>- โครงการได้ควบคุมความเร็วของยานพาหนะในบริเวณพื้นที่ โครงการ โดยการติดตั้งป้ายประชาสัมพันธ์ให้ควบคุมความเร็ว ของยานพาหนะที่ 30 กม./ชม. และได้ติดตั้งสัญญาณ เพื่อชะลอ ความเร็วและช่วยลดระดับเสียงที่เกิดจากการแล่นของรถยนต์ ลดลงไปด้วย</p> | - | <p>รูปภาพที่ 2.6 ป้ายจำกัดความเร็ว 30 กม./ชม.</p> |

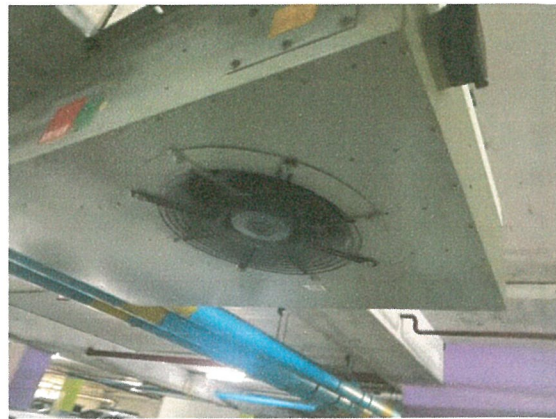
รูปภาพที่ 2.9 พัดลมระบายอากาศในพื้นที่จอดรถ

| มาตรการป้องกันและแก้ไขผลกระทบสิ่งแวดล้อม | ผลการปฏิบัติตามมาตรการป้องกันและแก้ไขผลกระทบสิ่งแวดล้อม ช่วงดำเนินการ | ปัญหา อุปสรรค ที่ไม่สามารถปฏิบัติตามมาตรการและแนวทางแก้ไข | อ้างอิง |
|---|---|---|---|
| <p>1.2 คุณภาพอากาศ</p> <p>(1) ติดตั้งป้ายเตือน “ห้ามติดเครื่องขณะจอดรถ” ในพื้นที่จอดรถของอาคาร และกำชับให้เจ้าหน้าที่ควบคุมดูแลอย่างเคร่งครัด</p> <p>(2) จัดให้มีการระบายอากาศในพื้นที่จอดรถด้วยพัดลมระบายอากาศ ที่ได้ออกแบบอัตราการระบายอากาศไม่น้อยกว่าที่กำหนดตามกฎกระทรวงฉบับที่ 50 (พ.ศ. 2540) ออกตามความในพระราชบัญญัติควบคุมอาคาร (พ.ศ. 2522)</p> | <p>- โครงการมีการติดตั้งป้ายประชาสัมพันธ์ “กรุณาดับเครื่องยนต์” ในพื้นที่จอดรถของอาคาร และได้กำชับให้เจ้าหน้าที่ควบคุมดูแลอย่างเคร่งครัดตลอด 24 ชั่วโมง</p> <p>- โครงการได้ติดตั้งพัดลมระบายอากาศบริเวณอาคารที่จอดรถ ซึ่งได้ออกแบบอัตราการระบายอากาศไม่น้อยกว่าที่กำหนดตามกฎกระทรวงฉบับที่ 50 (พ.ศ. 2540) ออกตามความในพระราชบัญญัติควบคุมอาคาร (พ.ศ. 2522) กำหนด</p> | - | <p>รูปภาพที่ 2.7 ป้ายกรุณาดับเครื่องยนต์</p> <p>รูปภาพที่ 2.9 พัดลมระบายอากาศในพื้นที่จอดรถ</p> |

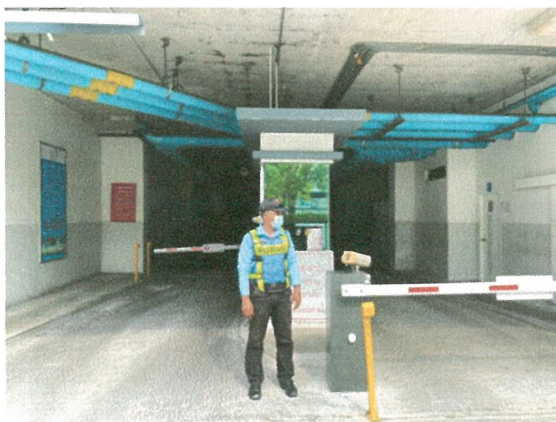
รูปภาพที่ 2.12 เจ้าหน้าที่รักษาความปลอดภัย

| มาตรการป้องกันและแก้ไขผลกระทบสิ่งแวดล้อม | ผลการปฏิบัติตามมาตรการป้องกันและแก้ไขผลกระทบสิ่งแวดล้อม ช่วงดำเนินการ | ปัญหา อุปสรรค ที่ไม่สามารถปฏิบัติ ตามมาตรการและแนวทางแก้ไข | อ้างอิง |
|---|---|---|---|
| <p>3.2 การจราจร</p> <p>(1) จัดให้มีพื้นที่จอดรถอย่างน้อย 515 คัน ซึ่งสอดคล้องกับพื้นที่ใช้สอย และกฎหมายที่เกี่ยวข้อง</p> <p>(2) จัดให้มีเจ้าหน้าที่ประจำพื้นที่จอดรถของโครงการ และทางเข้า-ออก เพื่อควบคุมและอำนวยความสะดวกในการเข้าจอดรถ และป้องกันรถติดภายนอกและภายในโครงการ โดยเฉพาะในช่วงชั่วโมงเร่งด่วนตอนเช้า-เย็น อีกทั้งจะต้องคอยโบกรถให้หยุดที่ถนนภายในโครงการก่อน เพื่อป้องกันการเคลื่อนรถออกมารoadหรือเกิดขวางการจราจรและสร้างอันตรายแก่ผู้ใช้สอย</p> | <p>- โครงการมีพื้นที่จอดรถในโครงการจำนวน 515 คัน ซึ่งสอดคล้องกับพื้นที่ใช้สอย และกฎหมายที่เกี่ยวข้อง</p> <p>- โครงการมีเจ้าหน้าที่รักษาความปลอดภัยคอยอำนวยความสะดวกในการเข้าจอดรถเพื่อป้องกันรถติดภายนอก และภายในโครงการ และคอยโบกรถให้หยุดที่ถนนภายในโครงการก่อน เพื่อป้องกันการเคลื่อนรถออกมารoadหรือเกิดขวางการจราจร บริเวณด้านหน้าโครงการ</p> | <p>-</p> <p>-</p> | <p>รูปภาพที่ 2.4 พื้นที่จอดรถ</p> <p>รูปภาพที่ 2.12 เจ้าหน้าที่รักษาความปลอดภัย</p> |

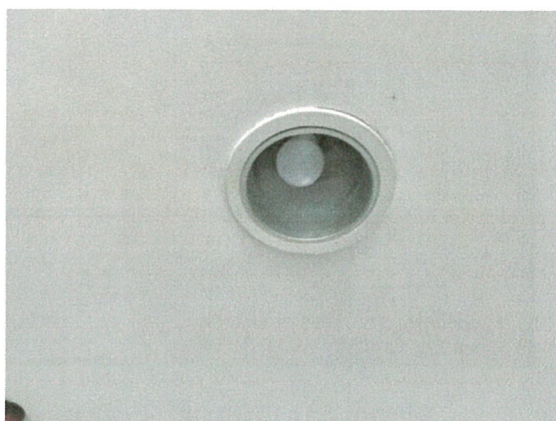
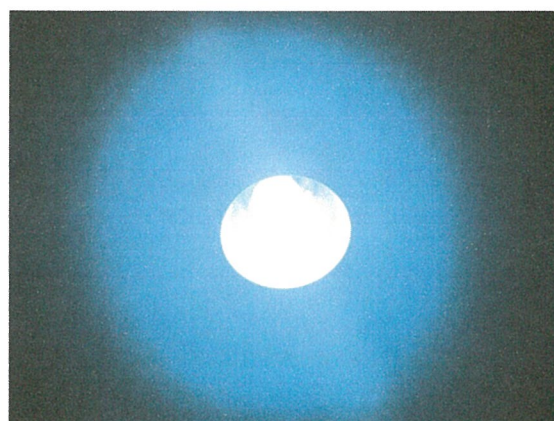
รูปภาพที่ 2.15 อุปกรณ์ไฟฟ้าชนิดประหยัดพลังงาน

| มาตรการป้องกันและแก้ไขผลกระทบสิ่งแวดล้อม | ผลการปฏิบัติตามมาตรการป้องกันและแก้ไขผลกระทบสิ่งแวดล้อม ช่วงดำเนินการ | ปัญหาอุปสรรคที่ไม่สามารถปฏิบัติตามมาตรการและแนวทางแก้ไข | อ้างอิง |
|---|---|---|---|
| 3.4 การใช้ไฟฟ้าและการอนุรักษ์พลังงาน (ต่อ) <ul style="list-style-type: none"> <li>ตรวจสอบและอุดรอยรั่วตามผนัง ผ้าเพดาน ประตู หน้าต่าง หรืออื่นๆ</li> <li>ทดสอบและปรับแต่งระบบให้สมบูรณ์ตามหมายกำหนดการติดตั้งวัดตลอดอายุการใช้งานอย่างเช่น 1-2 ครั้ง/ปี</li> </ul> (3) การใช้แสงสว่างในอาคารอย่างมีประสิทธิภาพ <ul style="list-style-type: none"> <li>ออกแบบแสงสว่างภายในอาคาร โครงการได้เลือกใช้หลอดไฟประหยัดพลังงาน เช่น หลอดคอม หลอดตะเกียบ หรือหลอดคอมแพคท์ฟลูออเรสเซนต์ เป็นต้น โดยเลือกใช้หลอดไฟที่มีวัตต์ต่ำสำหรับพื้นที่สาธารณะ หรือพื้นที่ความจำเป็นจะต้องเปิดไฟไว้ตลอดเวลา</li> <li>เลือกใช้โคมไฟภายในห้องพักหรือบริเวณที่ควรใช้แสง เลือกใช้โคมไฟแบบที่มีแผ่นสะท้อนแสง เพื่อช่วยให้แสงสว่างจากหลอดไฟกระจายได้อย่างเต็มประสิทธิภาพ ทำให้ไม่จำเป็นต้องใช้หลอดไฟฟ้าวัตต์สูง จึงช่วยประหยัดพลังงานได้เป็นอย่างดี</li> </ul> | <ul style="list-style-type: none"> <li>โครงการมีช่างคอยตรวจสอบและอุดรอยรั่วตามผนัง ผ้า เพดาน ประตู หน้าต่าง หรืออื่นๆ ของพื้นที่ส่วนกลางตลอด หากมีการชำรุด จะทำการซ่อมแซมโดยทันที</li> <li>โครงการได้ทำการจ้างบริษัทเอกชนภายนอกทำการ ตรวจสอบ และปรับแต่งระบบให้สมบูรณ์อยู่เสมอตามกำหนดการ</li> <li>โครงการมีการเลือกอุปกรณ์ไฟฟ้าชนิดประหยัดพลังงาน เช่น หลอด T5 หลอดคอม หลอดตะเกียบ เป็นต้น</li> <li>โครงการเลือกใช้โคมไฟภายในห้องพัก หรือบริเวณที่ควรใช้ โดยเลือกใช้โคมไฟแบบที่มีแผ่นสะท้อนแสง เพื่อช่วยให้แสงสว่างจากหลอดไฟกระจายได้อย่างเต็มประสิทธิภาพ ทำให้ไม่จำเป็นต้องใช้หลอดไฟฟ้าวัตต์สูง จึงช่วย ประหยัดพลังงานได้เป็นอย่างดี</li> </ul> | - | รูปภาพที่ 2.46 การตรวจสอบ รอยรั่วผาผนัง ผ้า เพดาน ของพื้นที่ส่วนกลาง<br>-<br>-<br>รูปภาพที่ 2.16 ไฟฟ้าส่องสว่าง โดยรอบพื้นที่โครงการ<br>รูปภาพที่ 2.15 อุปกรณ์ไฟฟ้า ชนิดประหยัดพลังงาน<br>- |

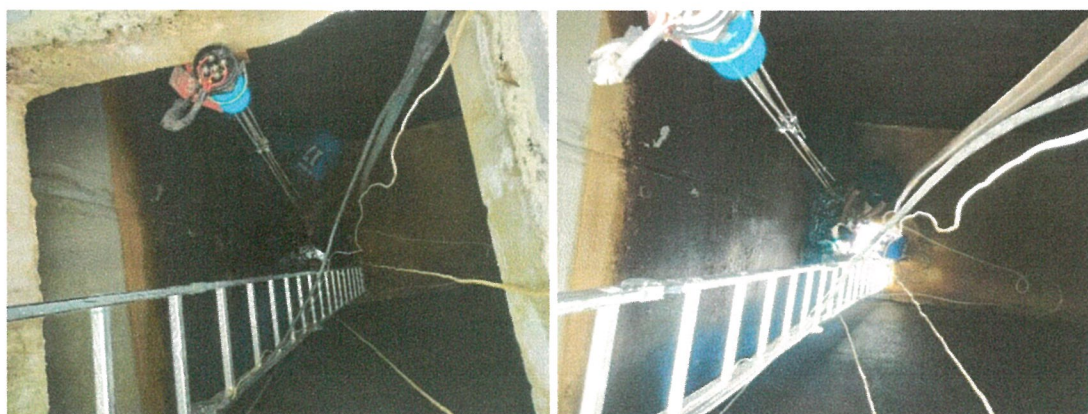
รูปภาพที่ 2.21 การล้างถังเก็บน้ำสำรอง

| มาตรการป้องกันและแก้ไขผลกระทบสิ่งแวดล้อม | ผลการปฏิบัติตามมาตรการป้องกันและแก้ไขผลกระทบสิ่งแวดล้อม ช่วงดำเนินการ | ปัญหา อุปสรรค ที่ไม่สามารถปฏิบัติตามมาตรการและแนวทางแก้ไข | อ้างอิง |
|---|---|---|---|
| <b>3.3 การใช้น้ำ</b><br>(1) ในขั้นตอนการออกแบบและจัดหาเครื่องสุขภัณฑ์สำหรับห้องน้ำห้องส้วม ต้องเลือกใช้อุปกรณ์แบบประหยัดน้ำ<br>(2) ประชาสัมพันธ์และพนักงานโครงการ โดยการจัดบอร์ดประชาสัมพันธ์ติดป้าย/คำขวัญในพื้นที่ส่วนกลางของอาคาร<br>(3) กำหนดช่วงเวลาในการปล่อยให้น้ำประปาไหลจากท่อประปาเมนหลักเข้ามาในถังเก็บน้ำสำรองโครงการโดยไม่ใช้เครื่องสูบน้ำในช่วงเวลา 02.00-04.00 น. และ 13.00-15.00 นอห้หลีกเลี่ยงพี. ช่วงเวลาที่มีการใช้น้ำสูงสุด ซึ่งจะช่วยลดผลกระทบต่อแรงดันน้ำของชุมชนที่อยู่โดยรอบพื้นที่โครงการ<br>(4) ตรวจสอบรอยรั่วของท่อน้ำบริเวณรอยต่อและบิ่สูบน้ำ | สิ่งแวดล้อม ช่วงดำเนินการ<br>- ทางโครงการได้มีการเลือกใช้สุขภัณฑ์ที่ประหยัดน้ำหรืออุปกรณ์ที่มีประสิทธิภาพสูง ตามที่กำหนดในมาตรการ<br>- โครงการได้ติดป้ายประชาสัมพันธ์ให้ประหยัดน้ำที่บอร์ดประชาสัมพันธ์ และที่ห้องน้ำส่วนกลาง<br>- ทางโครงการมีการใช้ลูกลอยควบคุมน้ำประปาในท่อเมนหลักเข้ามาในถังเก็บน้ำสำรองแบบอัตโนมัติ โดยมีการกำหนดช่วงเวลา 02.00-04.00 น. และ 13.00-15.00 น. ซึ่งในปัจจุบันไม่พบปัญหาเรื่องแรงดันน้ำประปาส่งผลกระทบต่อชุมชนโดยรอบพื้นที่โครงการ<br>- โครงการมีเจ้าหน้าที่แผนกช่างคอยตรวจสอบรอยรั่วท่อน้ำ บริเวณรอยต่อและบิ่สูบน้ำเป็นประจำทุกวันเดือนหากพบการชำรุดหรือเสียหายจำเป็นต้องการซ่อมแซมหรือเปลี่ยนใหม่ทันที<br>- โครงการมีถังถังสำรองน้ำใช้ละ 1 ครั้ง โดยในรอบเดือนมกราคม - มิถุนายน 2567 ทางโครงการได้ดำเนินการล้างถังเก็บน้ำสำรองแล้ว | -<br>-<br>-<br>- | รูปภาพที่ 2.19 สุขภัณฑ์ที่ประหยัดน้ำ<br>รูปภาพที่ 2.18 ป้ายประชาสัมพันธ์ประหยัดน้ำ<br>รูปภาพที่ 2.20 ถังเก็บน้ำสำรองเอกสารแนบที่ 11 รายงานการใช้น้ำ/ใบเสร็จจ้มน้ำ<br>เอกสารแนบที่ 10 รายงานการใช้ไฟฟ้า/ใบเสร็จไฟฟ้า<br>รูปภาพที่ 2.21 การล้างถังเก็บน้ำสำรอง |

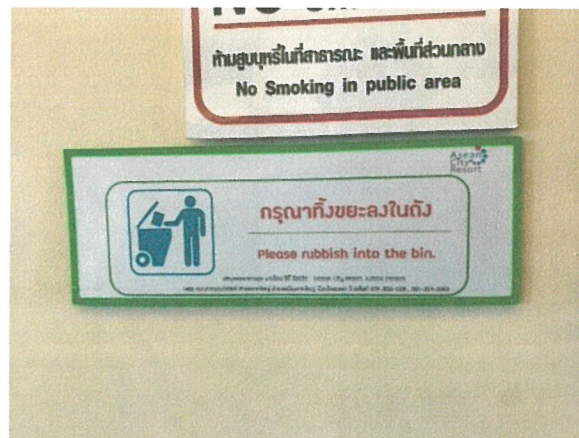
รูปภาพที่ 2.22 ป้ายรณรงค์ทิ้งขยะให้ลงถัง

| มาตรการป้องกันและแก้ไขผลกระทบสิ่งแวดล้อม | ผลการปฏิบัติตามมาตรการป้องกันและแก้ไขผลกระทบสิ่งแวดล้อม ช่วงดำเนินการ | ปัญหา อุปสรรค ที่ไม่สามารถปฏิบัติ ตามมาตรการและแนวทางแก้ไข | อ้างอิง |
|---|---|---|---|
| <p>3.4 การใช้ไฟฟ้าและการอนุรักษ์พลังงาน (ต่อ)</p> <p>2) มาตรการด้านอนุรักษ์น้ำ</p> <ul style="list-style-type: none"> <li>■ หมั่นตรวจสอบการรั่วไหลของน้ำ</li> <li>■ ไม่เปิดน้ำทิ้งไว้ในระหว่างการแปรงฟัน สระผม หรือ โยนขวด</li> <li>■ ปิดก๊อกน้ำให้สนิท ไม่ปล่อยให้น้ำไหลทิ้ง</li> <li>■ ถ้างักและผลไม่ในภาชนะ</li> <li>■ รวบรวมภาชนะจานชามไว้ล้างครั้งละหลายๆ ใบแทน การล้างทีละใบ</li> </ul> <p>3) มาตรการด้านอนุรักษ์ด้านอื่นๆ</p> <ul style="list-style-type: none"> <li>■ แยกประเภทมูลฝอย อาทิเช่น มูลฝอยแห้ง มูลฝอยเปียก มูลฝอยอันตราย ตลอดจนถึงมูลฝอยที่สามารถนำกลับมาใช้ใหม่ได้</li> <li>■ ลดการใช้ถุงพลาสติกโดยใช้ถุงผ้าแทน</li> </ul> | <p>- โครงการได้ติดตั้งป้ายรณรงค์ให้ประหยัดน้ำที่บอร์ดประชาสัมพันธ์ ซึ่งมีเนื้อหาครอบคลุมตามมาตรการที่กำหนด</p><br><br><br><br><br><br><br><p>- ในส่วนมาตรการด้านอนุรักษ์ด้านอื่นๆ เช่น การรณรงค์คัดแยกประเภทขยะ การทิ้งขยะลงถังขยะที่เตรียมไว้ ฯลฯ ในส่วนของโครงการรณรงค์ ให้ผู้พักอาศัยปฏิบัติ ดังนี้ โครงการได้ติดตั้งป้ายรณรงค์ที่บอร์ดประชาสัมพันธ์ ซึ่ง มีเนื้อหาครอบคลุมตามมาตรการ กำหนด</p> | <p>-</p> | <p>รูปภาพที่ 2.18 ป้ายประชาสัมพันธ์ ประหยัดน้ำ</p><br><br><br><br><br><br><br><p>รูปภาพที่ 2.43 ป้ายรณรงค์คัดแยก ขยะ</p> <p>รูปภาพที่ 2.22 ป้ายรณรงค์ทิ้งขยะ ลงถัง</p> |

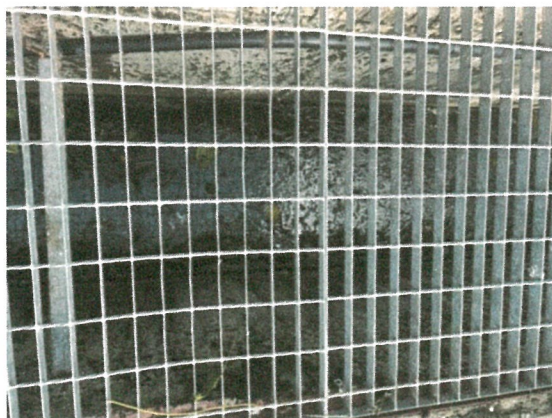
รูปภาพที่ 2.35 ตะแกรงดักมูลฝอย

| มาตรการป้องกันและแก้ไขผลกระทบสิ่งแวดล้อม | ผลการปฏิบัติตามมาตรการป้องกันและแก้ไขผลกระทบสิ่งแวดล้อม ขว่งดำเนินการ | ปัญหา อุปสรรค ที่ไม่สามารถปฏิบัติ ตามมาตรการและแนวทางแก้ไข | อ้างอิง |
|---|---|---|---|
| <p>1.5 คุณภาพน้ำผิวดิน</p> <p>(1) จัดให้มีการบำบัดน้ำเสียที่เกิดขึ้นจากโครงการ ให้นำที่ ผ่านการบำบัดมีความสกปรกในรูปปีโอติไม่เกิน 200 มก./ล. ก่อนรวบรวมเข้าสู่ระบบบำบัดน้ำเสียรวมของเทศบาลนครหาดใหญ่ และควบคุมดูแลการทำงานของระบบบำบัดน้ำเสียของโครงการ ให้มีประสิทธิภาพตามมาตรฐานการออกแบบ</p> <p>(2) ส่งเสริมและประชาสัมพันธ์ให้มีการประหยัดน้ำแก่ผู้พักอาศัย และพนักงานประจำโครงการ</p> <p>(3) จัดให้มีการติดตั้งถังกรองกักกมูลฝอยที่บ่อพักน้ำสุดท้าย ก่อนระบายออกนอกโครงการ เพื่อดักเศษสิ่งสกปรกที่อาจติดมากับน้ำทิ้ง</p> | <p>ผลการปฏิบัติตามมาตรการป้องกันและแก้ไขผลกระทบสิ่งแวดล้อม ขว่งดำเนินการ</p> <ul style="list-style-type: none"> <li>- โครงการจัดให้มีการบำบัดน้ำเสียเบื้องต้น และมีการบำบัดมี ค่าความสกปรกในรูปปีโอติไม่เกิน 200 มก./ล. ก่อนรวบรวม เข้าสู่ระบบบำบัดน้ำเสียรวมของเทศบาลนครหาดใหญ่ และควบคุมดูแลการทำงานของระบบบำบัดน้ำเสียของโครงการ ให้มีประสิทธิภาพตามมาตรฐานการออกแบบ และได้จัดจ้าง บริษัท บี เค เมเจอร์ ทอร์ส ในการตรวจวิเคราะห์คุณภาพ น้ำเป็นประจำ เดือนละ 1 ครั้ง</li> <li>- โครงการได้ติดตั้งป้ายประชาสัมพันธ์ส่งเสริมให้มีการ ประหยัดน้ำแก่ผู้พักอาศัย และพนักงานประจำโครงการ โดย การติดประกาศ ณ บริเวณที่บอร์ดประชาสัมพันธ์ และติดป้าย ในห้องนํารวม</li> <li>- โครงการได้ติดตั้งถังกรองกักกมูลฝอยที่บ่อพักน้ำสุดท้ายก่อน ระบายออกนอกโครงการ เพื่อดักเศษสิ่งสกปรกที่อาจติดมา กับน้ำทิ้ง</li> </ul> | - | <p>รูปภาพที่ 2.34 ระบบบำบัดน้ำเสีย</p> <p>เอกสารแนบที่ 4 ผลการติดตามคุณภาพสิ่งแวดล้อมและแบบบันทึก ทส 1, ทส.2</p> <p>เอกสารแนบที่ 13 ใบเสร็จการบำบัดน้ำเสีย</p> <p>รูปภาพที่ 2.18 ป้ายประชาสัมพันธ์ประหยัดน้ำ</p> <p>รูปภาพที่ 2.35 ตะแกรงกักมูลฝอย</p> |

| มาตรการป้องกันและแก้ไขผลกระทบสิ่งแวดล้อม | ผลการปฏิบัติตามมาตรการป้องกันและแก้ไขผลกระทบสิ่งแวดล้อม ช่วงดำเนินการ | ปัญหา อุปสรรค ที่ไม่สามารถปฏิบัติ ตามมาตรการและแนวทางแก้ไข | อ้างอิง |
|---|---|---|---|
| <p>3.6 การบำบัดน้ำเสีย (ต่อ)</p> <p>(5) จัดให้มีการติดตามตรวจสอบประสิทธิภาพของระบบบำบัดน้ำเสียของโครงการ โดยการปฏิบัติตามมาตรการติดตามตรวจสอบคุณภาพสิ่งแวดล้อมของโครงการอย่างเคร่งครัด และรายงานผลให้สำนักงานนโยบายและแผนทรัพยากรธรรมชาติและสิ่งแวดล้อมทราบทุก 6 เดือน</p> <p>(6) ติดตั้งตะแกรงดักมูลฝอยที่บ่อพักน้ำ (Manohole) สุดท้าย ก่อนที่จะระบายน้ำออกสู่ที่ระบายน้ำสาธารณะ และหมั่นตรวจสอบ ดักมูลฝอยออกเป็นประจำ</p> | <p>ทางโครงการได้จัดจ้าง บริษัท บีเค เนเจอร์ ทอร์ส จำกัด ในการตรวจวัดคุณภาพน้ำเสีย เดือนละ 1 ครั้ง เพื่อตรวจสอบประสิทธิภาพของระบบบำบัดน้ำเสียโครงการ โดยมีการเก็บสถิติและข้อมูลการจัดทำบันทึกการรายละเอียดและรายงานสรุปการทำงานของระบบบำบัดน้ำเสีย (แบบ ทส. 1 และแบบ ทส.2) สรุปผลการทำงานของระบบบำบัด ส่งให้เทศบาลนครหาดใหญ่ ทุกเดือน ตลอดจนระยะเวลาที่เปิดดำเนินการ</p> <p>- โครงการได้ติดตั้งตะแกรงดักมูลฝอยที่บ่อพักน้ำ (Manohole) สุดท้าย ก่อนที่จะระบายน้ำออกสู่ที่ระบายน้ำสาธารณะ และหมั่นตรวจสอบ ดักมูลฝอยออกเป็นประจำ</p> | - | <p>เอกสารแนบที่ 4 ผลการติดตามคุณภาพสิ่งแวดล้อมและแบบบันทึก ทส. 1, ทส.2</p> <p>รูปภาพที่ 3.1 การเก็บตัวอย่างน้ำ</p> <p>รูปภาพที่ 2.35 ตะแกรงดักมูลฝอย</p> |

| มาตรการป้องกันและแก้ไขผลกระทบสิ่งแวดล้อม | ผลการปฏิบัติตามมาตรการป้องกันและแก้ไขผลกระทบสิ่งแวดล้อม ช่วงดำเนินการ | ปัญหา อุปสรรค ที่ไม่สามารถปฏิบัติ ตามมาตรการและแนวทางแก้ไข | อ้างอิง |
|---|---|---|---|
| <p>3.7 การระบายน้ำและป้องกันน้ำท่วม</p> <p>(1) จัดให้มีการทวงน้ำสำหรับเก็บน้ำฝนที่ตกลงในบริเวณพื้นที่โครงการ ในกรณีที่เกิดฝนตกหนักและมีปริมาณน้ำฝนเกินที่ จะต้องเก็บกักไว้ภายในโครงการ ก่อนระบายออกสู่ระบบระบายน้ำสาธารณะ ด้วยอัตรา 0.110 วินาที/ลบ. ซึ่งไม่เกินอัตราการระบาย น้ำก่อนพัฒนาโครงการ (0.11 ลบ.ม./วินาที) โดยจะใช้ท่อระบาย น้ำขนาดเส้นผ่านศูนย์กลาง 0.4 ม. ความลาดเอียง 1:500 ทั้งนี้ น้ำ ส่วนที่เกิดกว่าอัตราการระบายน้ำจะถูกทวงไว้ภายในท่อระบายน้ำ โครงการ ซึ่งถูกออกแบบให้สามารถเก็บน้ำได้ประมาณ 95 ลบ.ม.</p> <p>(2) หมั่นตรวจสอบสิ่งอุดตัน หรือกีดขวางทางไหลของน้ำใน รางระบายน้ำและภายในบ่อพักน้ำ และทำความสะอาดอย่างน้อย เดือนละครึ่ง</p> <p>(3) ติดตั้งตะแกรงดักมูลฝอยที่บ่อพักน้ำ (Manhole) สุดท้าย ก่อนที่จะระบายน้ำออกสู่ท่อระบายน้ำ และหมั่นตรวจสอบดักมูล ฝอยออกเป็นประจำ</p> <p>(4) เมื่อฝนหยุดตกแล้วให้ทำความสะอาดไม่มีดินตะกอน หรือเศษวัสดุต่างๆ ตกค้างอยู่ภายในน้ำและบ่อพักน้ำ</p> | <p>สิ่งแวดล้อม ช่วงดำเนินการ</p> <p>- โครงการมีการทวงน้ำฝนในเส้นทาง กรณี่ที่ฝนตกหนัก และมีปริมาณน้ำฝนส่วนเกินที่โครงการก่อนระบายออกสู่ ระบบระบายน้ำสาธารณะ</p> <p>- โครงการมีการตรวจสอบสิ่งอุดตัน หรือกีดขวางทางไหล ของน้ำในรางระบายน้ำและภายในบ่อพักน้ำ และทำความสะอาด อย่างน้อยเดือนละครึ่ง</p> <p>- โครงการได้ติดตั้งตะแกรงดักมูลฝอยที่บ่อพักน้ำ (Manhole) สุดท้าย ก่อนที่จะระบายน้ำออกสู่ท่อระบาย น้ำ และหมั่นตรวจสอบดักมูลฝอยออกเป็นประจำ</p> <p>- ทางโครงการให้แม่บ้านคอยตรวจสอบและทำความสะอาด ไม่มีดินตะกอนหรือเศษวัสดุต่างๆ ตกค้างอยู่ ภายในน้ำ และบ่อพักน้ำเมื่อฝนหยุดตกแล้ว</p> | <p>-</p> <p>-</p> <p>-</p> | <p>-</p> <p>รูปภาพที่ 2.36 การขุดลอกราง ระบายน้ำ/บ่อพักน้ำ</p> <p>รูปภาพที่ 2.35 ตะแกรงดักมูลฝอย</p> |

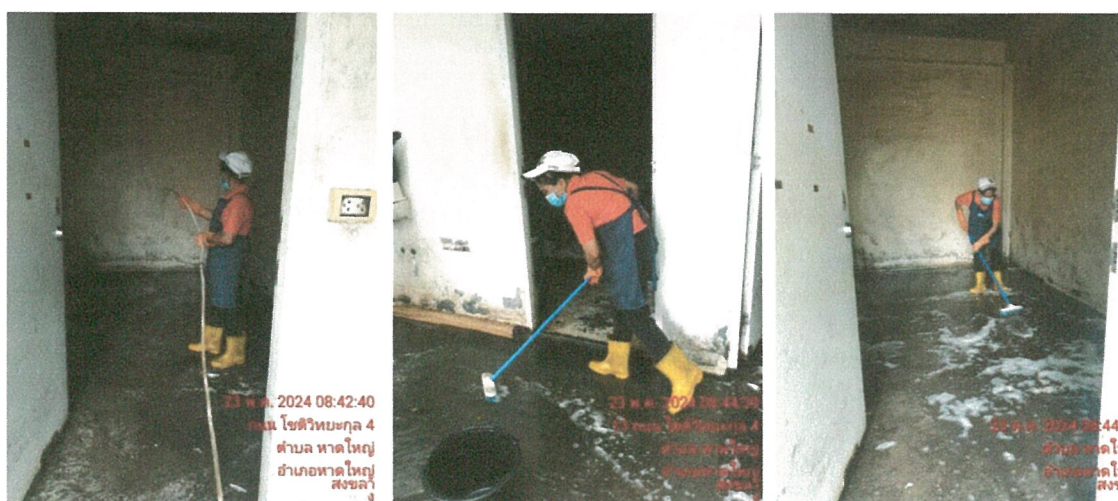
รูปภาพที่ 2.38 การทำความสะอาดห้องพักรวม

| มาตรการป้องกันและแก้ไขผลกระทบสิ่งแวดล้อม | ผลการปฏิบัติตามมาตรการป้องกันและแก้ไขผลกระทบสิ่งแวดล้อม ช่วงดำเนินการ | ปัญหา อุปสรรค ที่ไม่สามารถปฏิบัติ ตามมาตรการและแนวทางแก้ไข | อ้างอิง |
|---|---|---|---|
| <p>3.5 การจัดการมูลฝอยและสิ่งปฏิกูล</p> <p>(1) รณรงค์ให้มีการคัดแยกประเภทมูลฝอย โดยจัดให้มีถังรองรับมูลฝอยแยกประเภทภายในห้องพักมูลฝอยชั่วคราวประจำชั้นพักอาศัย ที่ตัวถังมีตัวอักษรแสดงประเภทของรับมูลฝอยให้ชัดเจน โดยกำหนดสีของถังรองรับมูลฝอย ดังนี้</p> <ul style="list-style-type: none"> <li>■ ถังรองรับมูลฝอยแห้ง สีเหลือง ภายในมีถุงสีดำรองรับมูลฝอยอีกชั้น</li> <li>■ ถังรองรับมูลฝอยเปียก สีเขียว ภายในถุงสีดำรองรับ มูลฝอยอีกชั้น</li> <li>■ ถังรองรับมูลฝอยอันตราย สีแดง ภายในมีถุงสีแดงรองรับมูลฝอยอันตราย</li> </ul> <p>(2) จัดเตรียมภาชนะรองรับมูลฝอยตั้งไว้บริเวณพื้นที่ ส่วนกลาง เช่น บริเวณโถง ทางเดิน โถงลิฟต์ โถงพักคอย เป็นต้น</p> <p>(3) จัดให้มีห้องพักมูลฝอยรวมของอาคาร มีความจุอย่างน้อยเท่ากับ 44.28 ลบ. ม. หรือสามารถเก็บมูลฝอยที่เกิดขึ้นได้ไม่น้อยกว่า 3 วัน และหมั่นทำความสะอาดอย่างน้อยสัปดาห์ละครั้ง</p> | <p>โครงการได้ติดป้ายรณรงค์คัดแยกประเภทขยะ และให้ถังขยะลงถังขยะที่เตรียมไว้เท่านั้น ติดที่หน้าห้องพักขยะในแต่ละชั้น และบริเวณถังขยะในพื้นที่ส่วนกลาง และได้จัดเตรียมถังรองรับมูลฝอยแยกประเภทภายในห้องพักมูลฝอยชั่วคราวประจำชั้นพักอาศัย ที่ตัวถังมีตัวอักษรแสดงประเภทถังรองรับมูลฝอยให้ชัดเจน โดยกำหนดสีของถังรองรับมูลฝอย</p> <p>- ทางโครงการได้จัดวางภาชนะรองรับมูลฝอยตั้งไว้บริเวณพื้นที่ส่วนกลาง เช่น บริเวณโถงทางเดิน โถงลิฟต์ โถงพักคอย เป็นต้น</p> <p>- โครงการจัดให้มีห้องพักมูลฝอยรวมของอาคารและมีแม่บ้านประจำโครงการ ตรวจสอบและทำความสะอาด 2 ครั้ง/สัปดาห์</p> | - | <p>รูปภาพที่ 2.43 ป้ายรณรงค์คัดแยกขยะ</p> <p>รูปภาพที่ 2.22 ป้ายรณรงค์ถังขยะลงถัง</p> <p>รูปภาพที่ 2.39 ห้องพักมูลฝอยรวม</p> <p>รูปภาพที่ 2.38 การล้างทำความสะอาดห้องพักมูลฝอยรวม</p> |
| | <p>- ทางโครงการได้จัดวางภาชนะรองรับมูลฝอยตั้งไว้บริเวณพื้นที่ส่วนกลาง เช่น บริเวณโถงทางเดิน โถงลิฟต์ โถงพักคอย เป็นต้น</p> <p>- โครงการจัดให้มีห้องพักมูลฝอยรวมของอาคารและมีแม่บ้านประจำโครงการ ตรวจสอบและทำความสะอาด 2 ครั้ง/สัปดาห์</p> | - | <p>รูปภาพที่ 2.40 ถังรองรับมูลฝอย</p> <p>รูปภาพที่ 2.39 ห้องพักมูลฝอยรวม</p> <p>รูปภาพที่ 2.38 การล้างทำความสะอาดห้องพักมูลฝอยรวม</p> |

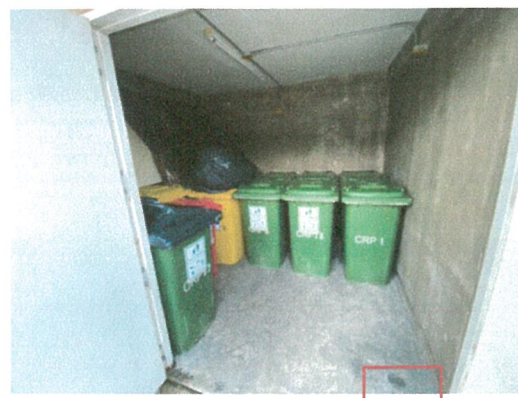
รูปภาพที่ 2.42 รางระบายน้ำในห้องพักมูลฝอย

| มาตรการป้องกันและแก้ไขผลกระทบสิ่งแวดล้อม | ผลการปฏิบัติตามมาตรการป้องกันและแก้ไขผลกระทบสิ่งแวดล้อม ช่วงดำเนินการ | ปัญหา อุปสรรค ที่ไม่สามารถปฏิบัติตามมาตรการและแนวทางแก้ไข | อ้างอิง |
|---|---|---|---|
| <p>3.5 การจัดการมูลฝอยและสิ่งปฏิกูล (ต่อ)</p> <p>(4) จัดให้มีถังมูลฝอยอันตราย ขนาด 200 ลิตร จำนวน 1 ถึง ตั้งไว้ในห้องพักมูลฝอยแห้ง ซึ่งจะมีตัวอักษรพิมพ์อยู่ข้างถังว่า “ถังมูลฝอยอันตราย” โดยภายในถังจะรองรับด้วยถุงพลาสติกสีส้ม/สีแดง ซึ่งเป็นถุงอันตรายไว้รองรับใส่มูลฝอยอันตราย เพื่อเก็บรวบรวมมูลฝอยอันตรายไว้รอการเก็บขนไปกำจัดประสาให้เทศบาลนครหาดใหญ่เข้ามาเก็บขน 1 ครั้ง</p> <p>(5) จัดให้มีรางระบายน้ำภายในห้องพักมูลฝอยเชื่อมต่อกับระบบบำบัดน้ำเสียของโครงการ เพื่อรวบรวมน้ำชะมูลฝอย (ถ้ามี) และน้ำล้างทำความสะอาด ก่อนที่จะรวบรวมเข้าสู่ระบบบำบัดน้ำเสียเบื้องต้นของโครงการ</p> <p>(6) กำชับให้พนักงานโครงการจัดเก็บมูลฝอยที่พักมูลฝอยชั่วคราวในแต่ละวันทุกวัน วันละ 1 ครั้ง โดยต้องรวบรวมใส่ถุงแยกตามประเภทมูลฝอยและมัดปากถุงให้แน่น จากนั้นจะบรรจุใส่ภาชนะรองรับมูลฝอยเพื่อป้องกันการปนเปื้อนหรือการรั่วไหลของน้ำชะมูลฝอยลงสู่พื้น แล้ววางบนรถเข็นเพื่อรวบรวมไปยังห้องพัก</p> | <p>สิ่งแวดล้อม ช่วงดำเนินการ</p> <p>- โครงการจัดเตรียมถังรองรับมูลฝอยอันตราย ขนาด 200 ลิตร จำนวน 1 ถึง ตั้งไว้ในห้องพักมูลฝอยแห้ง ซึ่งจะมีตัวอักษรพิมพ์อยู่ข้างถังว่า “ถังมูลฝอยอันตราย” โดยภายในถังจะรองรับด้วยถุงพลาสติกสีส้ม/สีแดง ซึ่งเป็นถุงสำหรับใส่มูลฝอยอันตราย เพื่อเก็บรวบรวมมูลฝอยอันตรายไว้รอการเก็บขนไปกำจัดประสาให้เทศบาลนครหาดใหญ่เข้ามาเก็บขน</p> <p>- โครงการจัดให้มีรางระบายน้ำภายในห้องพักมูลฝอยที่เชื่อมต่อกับระบบบำบัดน้ำเสียของโครงการ เพื่อรวบรวมน้ำชะมูลฝอย และน้ำล้างทำความสะอาดก่อนที่จะรวบรวมเข้าสู่ระบบบำบัดน้ำเสียเบื้องต้นของโครงการ</p> <p>- โครงการมีแม่บ้านทำหน้าที่จัดเก็บและรวบรวมมูลฝอยจากห้องพักขยะในแต่ละวันวันละ 2 ครั้ง ใส่ถุงแยกตามประเภทมูลฝอยและมัดปากถุงให้แน่น จากนั้นจะบรรจุใส่ภาชนะรองรับมูลฝอยเพื่อป้องกันการปนเปื้อน หรือการรั่วไหลของน้ำชะมูลฝอยลงสู่พื้น แล้ววางบนรถเข็นเพื่อรวบรวมไปยังห้องพักมูลฝอยรวมของโครงการ</p> | <p>-</p> <p>-</p> <p>-</p> | <p>รูปภาพที่ 2.41 ถังรองรับมูลฝอยอันตราย</p> <p>รูปภาพที่ 2.42 รางระบายน้ำในห้องพักมูลฝอย</p> <p>-</p> |
