## บทที่ 2

ผลการดำเนินการตามมาตรการป้องกันและแก้ไขผลกระทบสิ่งแวดล้อมและ  
มาตรการตรวจสอบผลกระทบสิ่งแวดล้อม

ผลการดำเนินการตามมาตรการป้องกันและแก้ไขผลกระทบสิ่งแวดล้อมของโครงการ ดี คอนโด กาญจนวนิช ในระยะดำเนินการ แสดงดังตารางที่ 2.1  
ตารางที่ 2.1 แบบรายงานผลการปฏิบัติตามมาตรการป้องกัน และแก้ไขผลกระทบสิ่งแวดล้อมของ โครงการ ดี คอนโด กาญจนวนิช

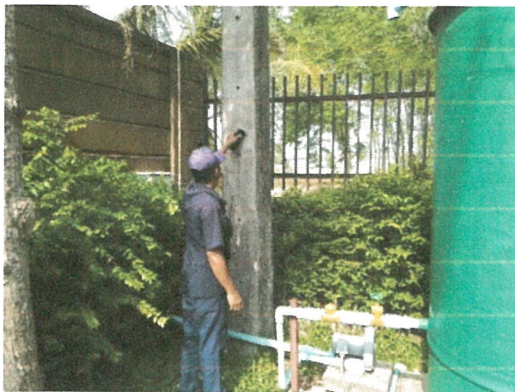
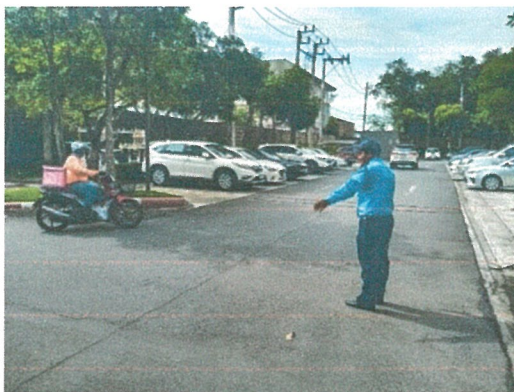
3.8 การป้องกันอัคคีภัย			
(5) จัดให้มีพนักงานรักษาความปลอดภัย เพื่อดูแลความปลอดภัยในพื้นที่โครงการ	- ทางโครงการมีพนักงานรักษาความปลอดภัย ดูแลความปลอดภัยภายในโครงการตลอด 24 ชั่วโมง	-	รูปภาพที่ 2.4 เจ้าหน้าที่รักษาความปลอดภัย

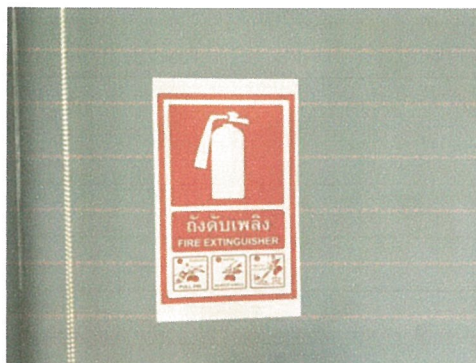
(6) ติดป้ายแสดงวิธีการใช้อุปกรณ์ดับเพลิงอย่างชัดเจนที่จุดติดตั้งทุกชุด	- พบอุปกรณ์ดับเพลิงทุกตัวภายในโครงการมีการติดป้ายแสดงวิธีการใช้ที่ชัดเจน	-	รูปภาพที่ 2.33 ป้ายแสดงวิธีการใช้อุปกรณ์ดับเพลิง

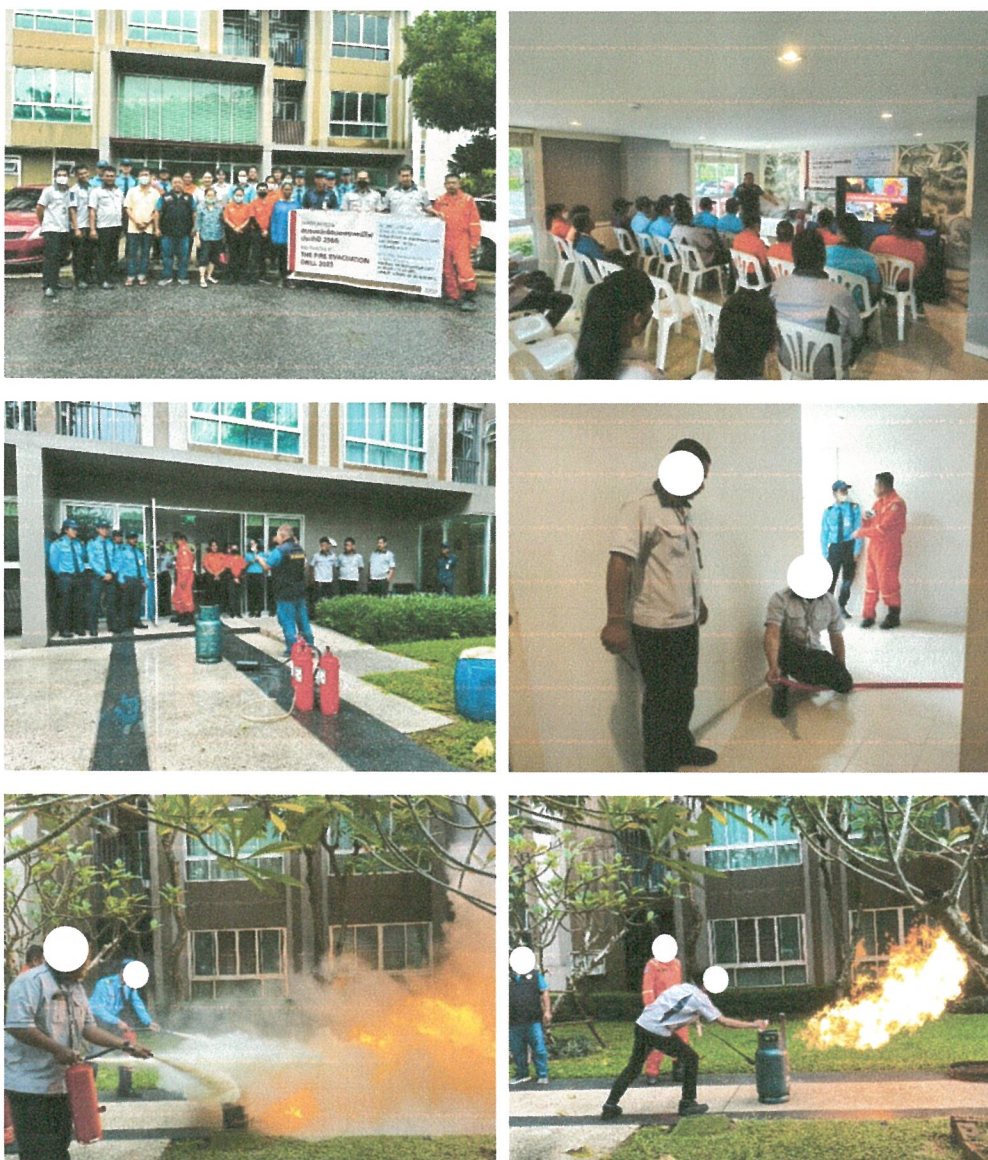
1. ทรพยากรกายภาพ (1) ตรวจสอบการเชื่อมต่อแผนอพยพเพื่อความปลอดภัยของผู้พักอาศัยและพนักงานในโครงการทุก 1 ปี ตลอดระยะเวลาดำเนินการ	- ทางโครงการมีการตรวจสอบเส้นทางหนีภัย และมีการซ้อมแผนอพยพ เช่นเดียวกับการซ้อมแผนอพยพหนีไฟ โดยดำเนินการปีละ 1 ครั้ง ในรอบเดือนมกราคม - มิถุนายน 2567 ทางโครงการยังไม่ได้ดำเนินการซ้อมอพยพหนีไฟ ซึ่งดำเนินการล่าสุดเมื่อ 19 พฤศจิกายน 2566	โครงการมีแผนดำเนินการซ้อมฯ ในรอบเดือน กรกฎาคม - ธันวาคม 2567	รูปภาพที่ 2.34 การซ้อมอพยพหนีภัย เอกสารแนบที่ 6 รายงานการซ้อมอพยพหนีภัย

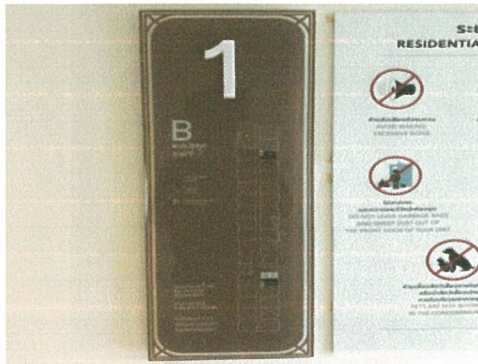
(7) จัดทำแผนผังการอพยพหนีไฟ ไปยังจุดรวมพล ติดไว้บริเวณทางเดินในอาคาร	- ทางโครงการมีการจัดทำแผนผังการอพยพหนีไฟไปยังจุดรวมพล ติดไว้บริเวณทางเดินในอาคาร และตำแหน่งที่มองเห็นได้ชัดเจน	-	รูปภาพที่ 2.35 ผังเส้นทางหนีภัย

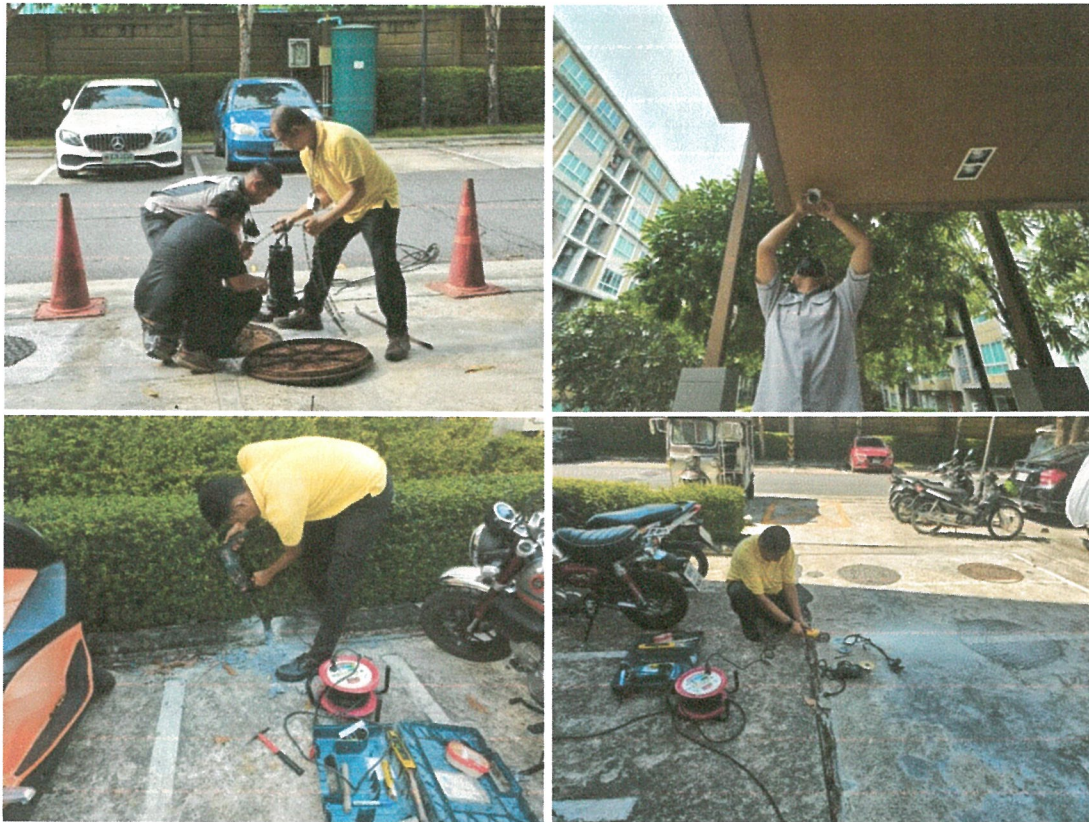
3. การใช้พื้นที่ (1) ตรวจสอบการรั่วไหลของน้ำประปาในเส้นท่อทุกเดือน ตลอดระยะเวลาดำเนินการ	- พบโครงการมีเจ้าหน้าที่คอยตรวจสอบการรั่วไหลของน้ำประปาในเส้นท่อน้ำประปาในสภาพที่อยู่เสมอทุกเดือนตลอดระยะเวลาที่ปิดดำเนินการ	-	รูปภาพที่ 2.55 งานซ่อมบำรุง
