## บทที่ 2

### ผลการปฏิบัติตามมาตรการป้องกันและแก้ไขผลกระทบสิ่งแวดล้อม

ตารางที่ 2.1-1 แบบรายงานผลการปฏิบัติตามมาตรการป้องกันและแก้ไขผลกระทบสิ่งแวดล้อม และมาตรการติดตามตรวจสอบผลกระทบสิ่งแวดล้อม (ระยะดำเนินการ) ของโครงการ คอนโด ยู เกษตร-นวนินทร์ ช่วงเดือนมกราคม - มิถุนายน 2567

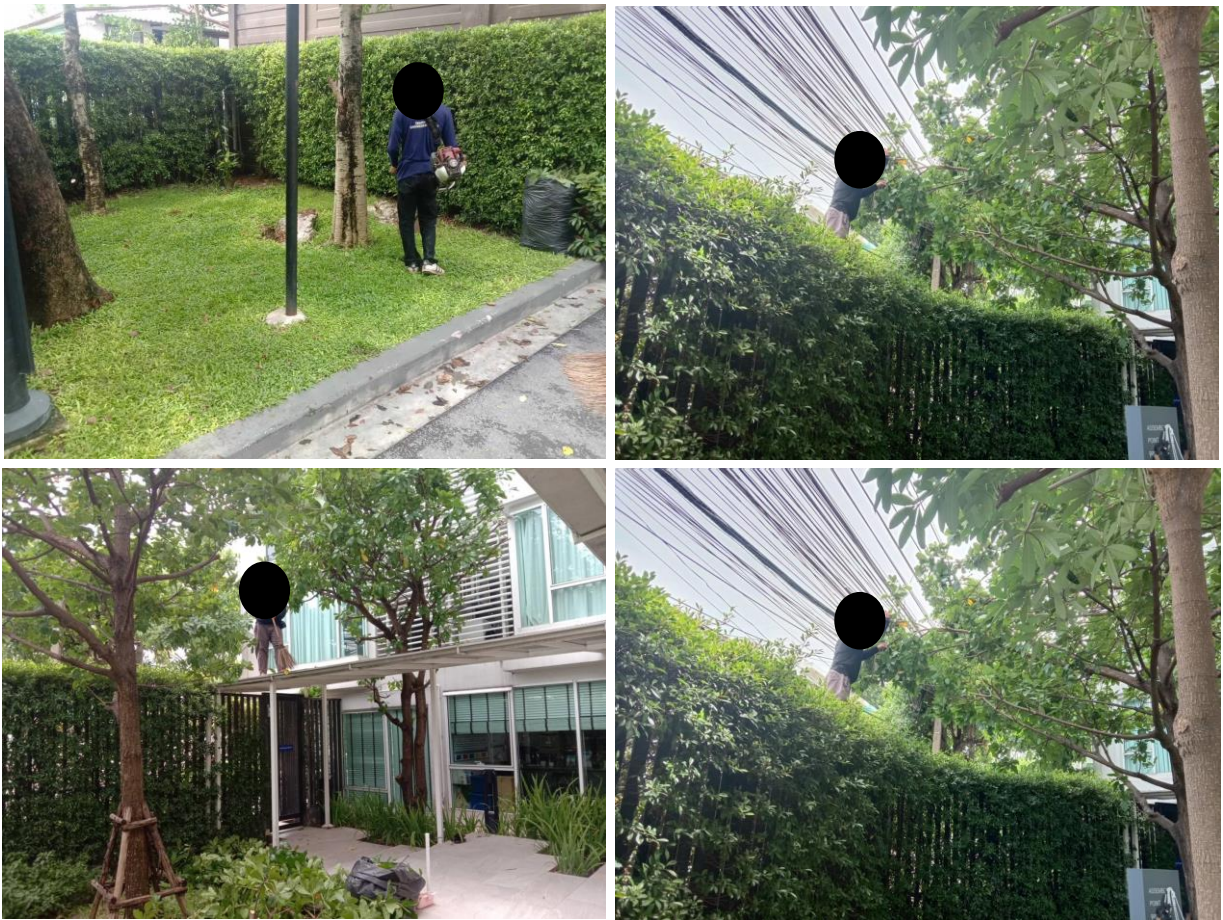
รูปที่ 2-1 เจ้าหน้าที่ดูแลพื้นที่สีเขียว

1. ทรัพยากรสิ่งแวดล้อมทางกายภาพ					
1.1 สภาพภูมิประเทศ	ดูแลรักษาพื้นที่จัดภูมิทัศน์ภายในโครงการให้มีความ สะอาด และเป็นระเบียบเรียบร้อยอยู่เสมอ	✓	โครงการจัดเจ้าหน้าที่ดูแลพื้นที่สีเขียวและสภาพแวดล้อม ทั้งภายในและภายนอกให้มีสภาพดีอยู่เสมอ	รูปที่ 2-1	-

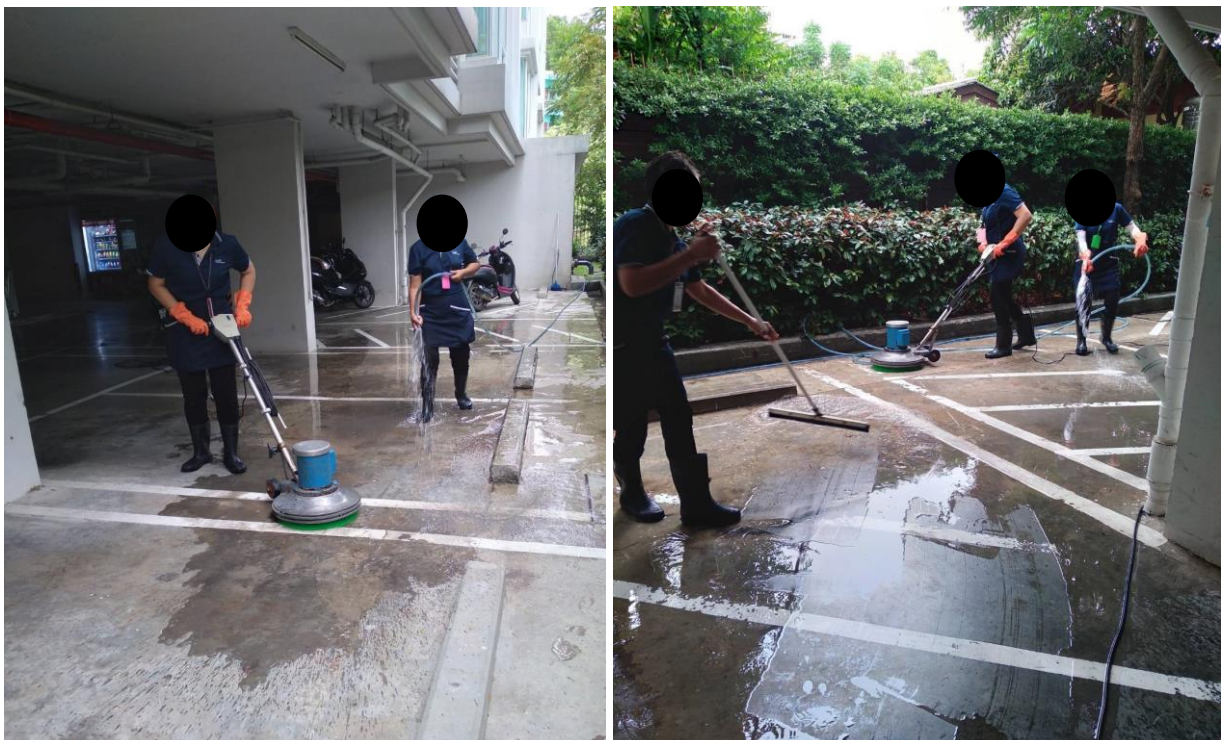
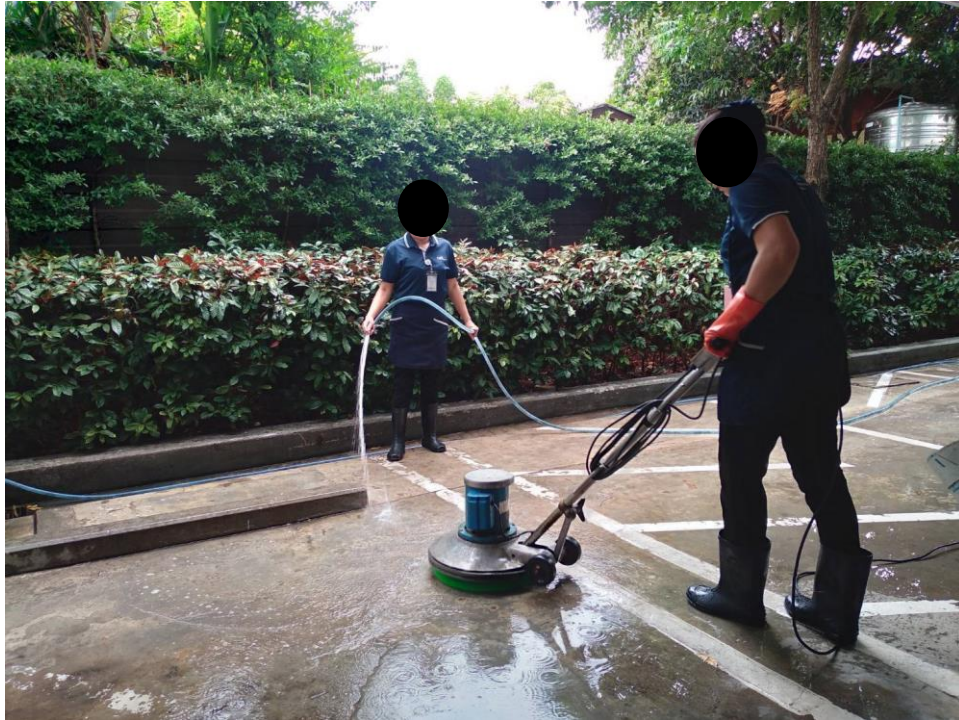
รูปที่ 2-2 เจ้าหน้าที่ดูแลทำความสะอาดถนนภายในโครงการ

2. ดูแลรักษาความสะอาดบริเวณถนนโดยฉีดล้างถนนเป็น ครั้งคราวเพื่อป้องกันการฟุ้งกระจายของฝุ่นอันเนื่องจาก การสัญจรบนถนน	✓	โครงการได้จัดให้พนักงานทำความสะอาดของโครงการ ดำเนินการล้างทำความสะอาดบริเวณพื้นถนนของ โครงการเป็นประจำ เพื่อลดและป้องกันการฟุ้งกระจาย ของฝุ่น อันเนื่องจากการสัญจรของรถยนต์ในพื้นที่ โครงการ	รูปที่ 2-2	-

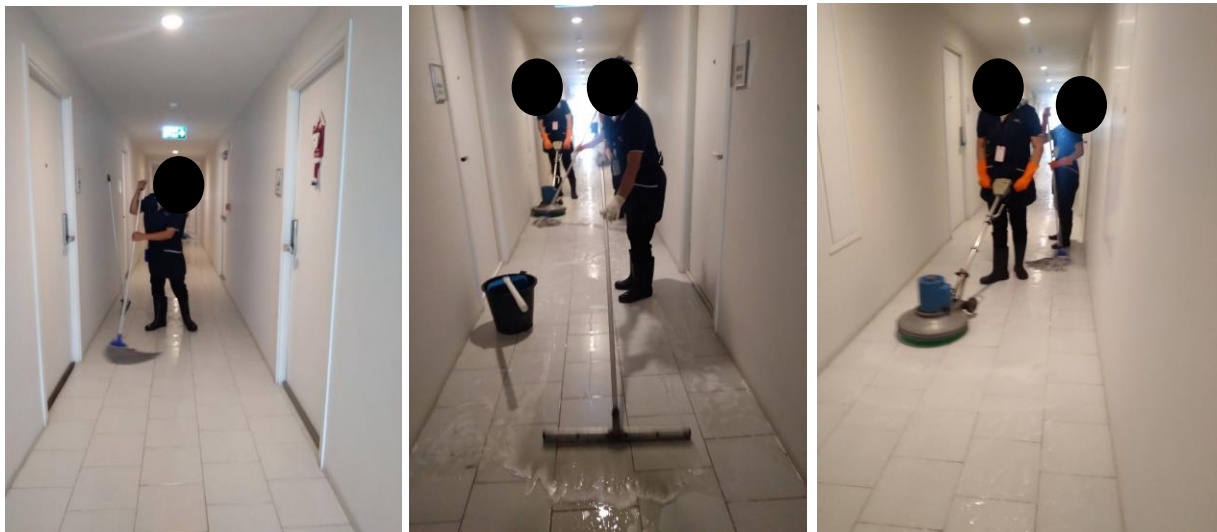
รูปที่ 2-3 เจ้าหน้าที่ดูแลทำความสะอาดพื้นที่ส่วนกลาง

5. ดูแลบริเวณพื้นที่โครงการให้มีความสะอาด และเป็น ระเบียบเรียบร้อยอยู่เสมอ	✓	โครงการจัดเจ้าหน้าที่ดูแลบริเวณพื้นที่โครงการให้มี ความสะอาด และเป็นระเบียบเรียบร้อยอยู่เสมอ	รูปที่ 2-3	-

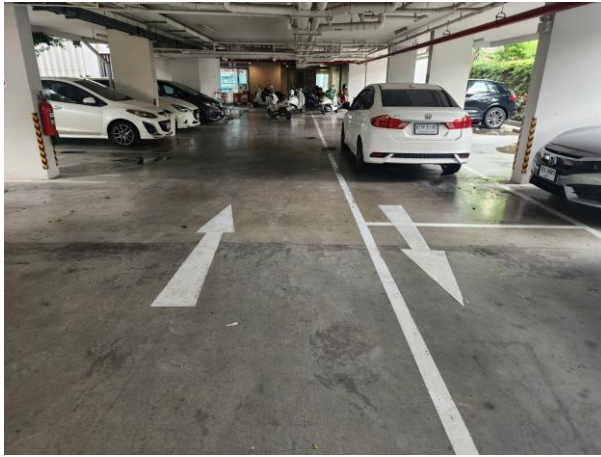
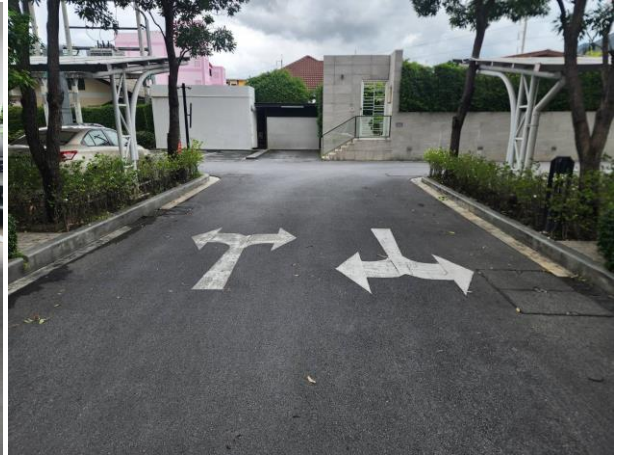
รูปที่ 2-4 สัญลักษณ์จราจรภายในโครงการ

3. ดูแลรักษาสภาพถนนทางเดิน และป้ายจราจรในโครงการ ให้สะอาดและมีสภาพดีอยู่เสมอ กรณีที่พบว่า ถนน ทางเดินรถ และป้ายจราจรมีการชำรุด ให้ดำเนินการ ซ่อมแซมหรือปรับเปลี่ยนใหม่โดยทันที	✓	โครงการได้กำชับพนักงานทุกคนของโครงการ หากพบ การชำรุดของพื้นถนน หรือสัญญาณจราจรต่างๆ บนท้องถนนโครงการรีบเลื่อน มองเห็นไม่ชัดเจน ให้ดำเนินการแจ้งต่อนิติฯ ของโครงการ เพื่อทำการ ซ่อมแซมให้สามารถใช้งานได้มีประสิทธิภาพ โดยเร็วที่สุด	รูปที่ 2-4	-

2. จัดระบบการจราจรภายในโครงการให้ชัดเจน รวมถึงการ ควบคุมการปฏิบัติตามของผู้พักอาศัย	✓	โครงการได้จัดทำเส้นและสัญญาณจราจรบนถนน ภายในพื้นที่โครงการอย่างชัดเจน เพื่อป้องกันไม่ให้เกิด ความสับสนด้านการเดินรถแก่ผู้พักอาศัยและผู้มา ติดต่อโครงการ ทั้งนี้โครงการได้จัดให้มีเจ้าหน้าที่ เพื่ออำนวยความสะดวกในการเดินรถตลอด 24 ชั่วโมง	รูปที่ 2-4 และ รูปที่ 2-5	-

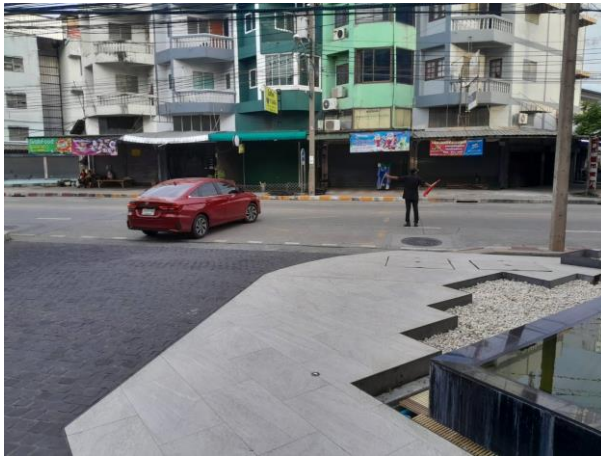
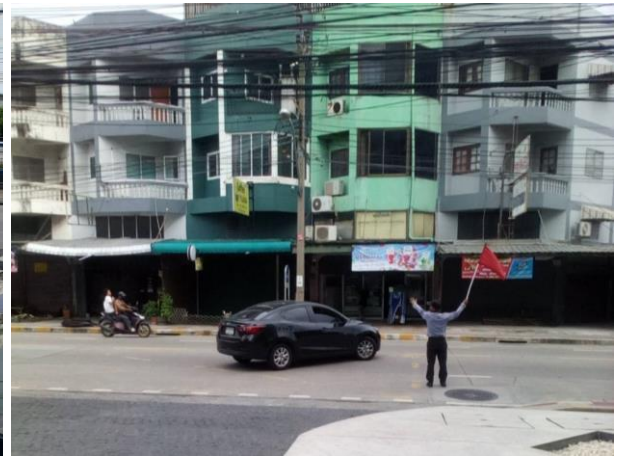
รูปที่ 2-5 เจ้าหน้าที่รักษาความปลอดภัย และอำนวยความสะดวกบริเวณทางเข้าออกของโครงการ

3. จัดให้มีเจ้าหน้าที่อำนวยความสะดวกด้านการจราจร บริเวณทางเข้า-ออก โครงการ เพื่อป้องกันรถติดและ ชะลอตัวบริเวณด้านหน้าโครงการ บนถนนลาดปลาเค้า โดยเฉพาะในช่วงเวลาเร่งด่วน เวลา 07.00-8.00 และ 17.00-18.00 น.	✓	โครงการได้จัดให้มีเจ้าหน้าที่รักษาความปลอดภัย บริเวณทางเข้า-ออก เพื่ออำนวยความสะดวกและ รักษาความปลอดภัยบริเวณด้านหน้าโครงการตลอด 24 ชั่วโมง	รูปที่ 2-5	-

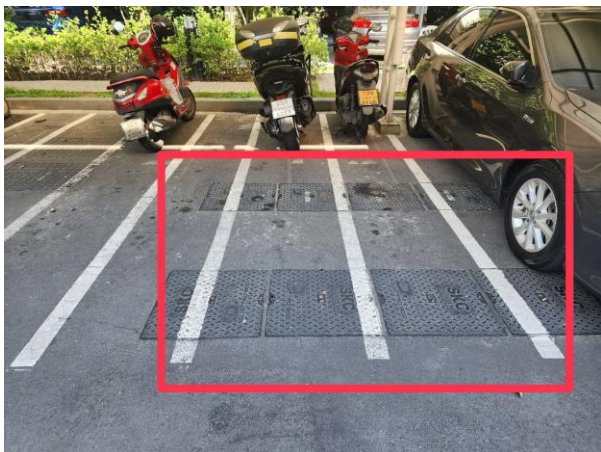
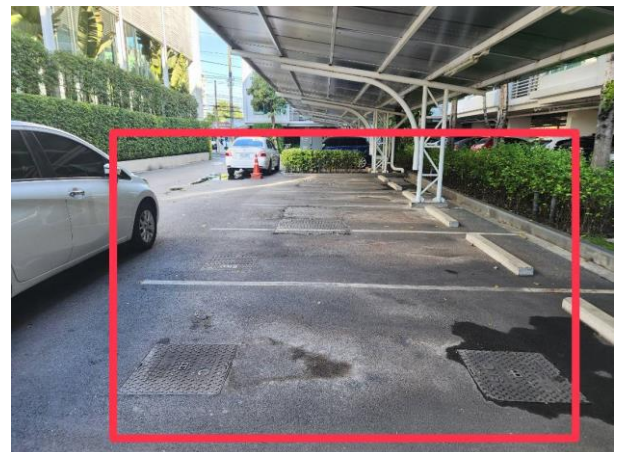
รูปที่ 2-6 ที่ตั้งระบบบำบัดน้ำเสีย

1.3 คุณภาพน้ำ	1. จัดให้มีระบบบำบัดน้ำเสีย 2 ชุด ได้แก่ แบบเติมอากาศ แบบตะกอนเลี้ยง (Aeration Activated Sludge Process) เป็นถังคอนกรีตเสริมเหล็กฝังใต้ดิน ซึ่งได้ถูกออกแบบให้ รองรับน้ำเสียได้ 250 ลบ.ม./วัน จำนวน 1 ชุด และแบบ Septic Aerobic Filter Tank สามารถรับน้ำเสียและ สิ่งปฏิกูลได้ 4 ลบ.ม./วัน สามารถบำบัดน้ำเสียให้ได้คุณภาพ ตามมาตรฐานน้ำทิ้งจากอาคารประเภท ข ซึ่งกำหนดให้มี ค่า BOD ไม่เกิน 30 มก./ล. โดยน้ำทิ้งที่ผ่านการบำบัดจะมีค่า BOD ในน้ำทิ้งไม่เกิน 20 มก./ล.	✓	ปัจจุบันโครงการได้ก่อสร้างระบบบำบัดน้ำเสีย 2 ชุด ได้แก่ แบบเติมอากาศแบบตะกอนเลี้ยง (Aeration Activated Sludge Process) เป็นถังคอนกรีตเสริมเหล็กฝังใต้ดิน ซึ่งได้ถูกออกแบบให้รองรับน้ำเสียได้ 250 ลบ.ม./วัน จำนวน 1 ชุด และแบบ Septic Aerobic Filter Tank สามารถรับน้ำเสียและสิ่งปฏิกูลได้ 4 ลบ.ม./วัน	รูปที่ 2-6	-

3.2 การบำบัดน้ำเสีย	1. จัดให้มีระบบบำบัดน้ำเสีย 2 ชุด ได้แก่ แบบเติมอากาศแบบตะกอนเลี้ยง (Aeration Activated Sludge Process) เป็นถังคอนกรีตเสริมเหล็กฝังใต้ดิน ซึ่งได้ถูกออกแบบให้รองรับน้ำเสียได้ 250 ลบ.ม./วัน จำนวน 1 ชุด และแบบ Septic Aerobic Filter Tank สามารถรับ น้ำเสียและสิ่งปฏิกูลได้ 4 ลบ.ม./วัน สามารถบำบัดน้ำเสียให้ได้คุณภาพตามมาตรฐานน้ำที่จากอาคารประเภท ข ซึ่งกำหนดให้มีค่า BOD ไม่เกิน 30 มก./ล. โดยน้ำทิ้งที่ผ่านการบำบัดจะมีค่า BOD ในน้ำทิ้งไม่เกิน 20 มก./ล.	✓	ปัจจุบันโครงการได้ก่อสร้างระบบบำบัดน้ำเสีย 2 ชุด ได้แก่ แบบเติมอากาศแบบตะกอนเลี้ยง (Aeration Activated Sludge Process) เป็นถังคอนกรีตเสริมเหล็กฝังใต้ดิน ซึ่งได้ถูกออกแบบให้รองรับน้ำเสียได้ 250 ลบ.ม./วัน จำนวน 1 ชุด และแบบ Septic Aerobic Filter Tank สามารถรับน้ำเสียและสิ่งปฏิกูลได้ 4 ลบ.ม./วัน สามารถบำบัดน้ำเสียให้ได้คุณภาพตามมาตรฐานน้ำทิ้งจากอาคารประเภท ข	รูปที่ 2-6	-

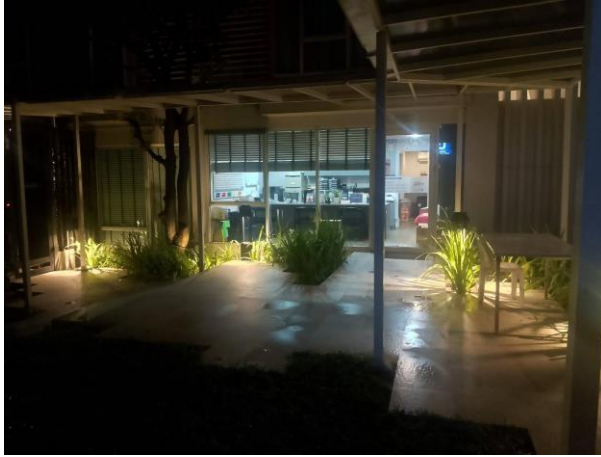
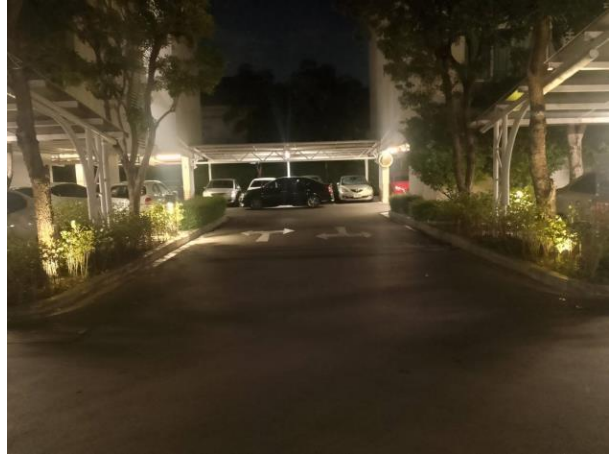
รูปที่ 2-7 พื้นที่สีเขียวของโครงการ

4. จัดให้มีพื้นที่สีเขียวภายในโครงการ 1,451.87 ตร.ม. โดยชนิดพันธุ์ไม้ยืนต้นที่ปลูก ได้แก่ ฉนวนทอง ปิ๊ (กอ) มะพลับ และชงโค ซึ่งพันธุ์ไม้เหล่านี้มีส่วนช่วยในการดูด ซับคาร์บอนมอนอกไซด์ที่เกิดจากโครงการ	✓	ปัจจุบันพื้นที่สีเขียวของโครงการมีบริเวณชั้น 1 ทั้งนี้ โครงการได้จัดให้มีเจ้าหน้าที่ดูแลบำรุงรักษา ให้พื้นที่ สีเขียวของโครงการมีความสมบูรณ์สวยงามอยู่ตลอดเวลา หากมีพื้นที่บริเวณใดเสื่อมโทรม เจ้าหน้าที่ของโครงการ จะดูแลเป็นพิเศษหรือปลูกทดแทนใหม่ทันที	รูปที่ 2-1 รูปที่ 2-7 รูปที่ 2-28	-

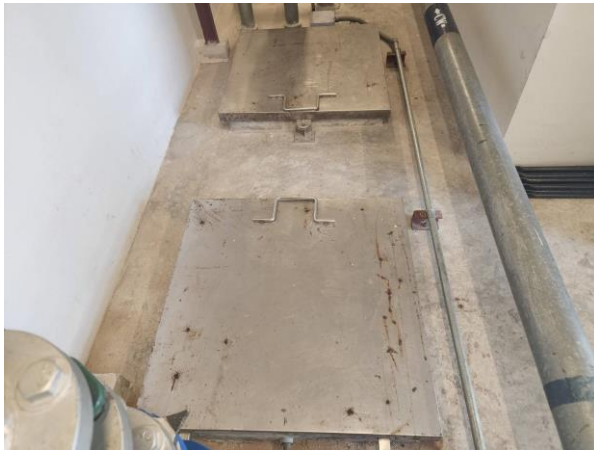
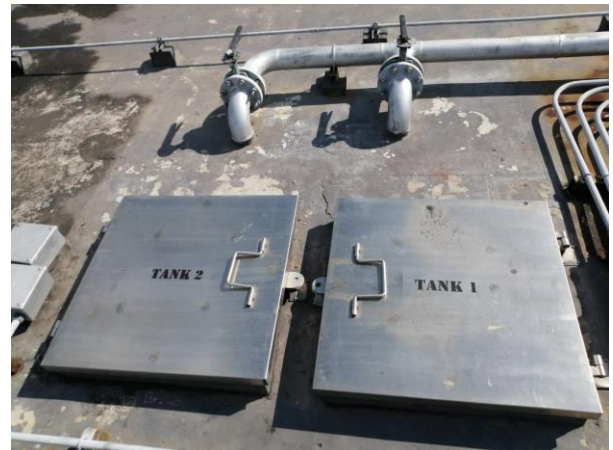
รูปที่ 2-8 ถังเก็บน้ำใต้ดิน และตลาดฟ้า

3. คุณค่าการใช้ประโยชน์ของมนุษย์					
3.1 การใช้น้ำ	1. จัดให้มีการสำรองน้ำประปาไว้จนถึงเก็บน้ำใต้ดิน และถึงเก็บน้ำชั้นหลังคา รวม 473.89 ลบ.ม. สำหรับสำรองเพื่อใช้อุปโภค-บริโภค ซึ่งสามารถสำรองน้ำใช้เพื่อใช้อุปโภค-บริโภคในอาคาร A และอาคาร C ได้ 1.54 วัน และสำรองน้ำใช้อุปโภค-บริโภคภายในอาคาร B ได้ 1.70 วัน	✓	โครงการมีการสำรองน้ำประปาไว้จนถึงเก็บน้ำใต้ดิน และถึงเก็บน้ำชั้นหลังคา รวม 473.89 ลบ.ม. สำหรับสำรองเพื่อใช้อุปโภค-บริโภค ซึ่งสามารถสำรองน้ำใช้เพื่อใช้อุปโภค-บริโภคในอาคาร A และอาคาร C และสำรองน้ำใช้อุปโภค-บริโภคภายในอาคาร B	รูปที่ 2-8	-

2. ออกแบบให้มีฝาดังเก็บน้ำใต้ดินเพื่อให้สามารถเข้าไปทำความสะอาดถังเก็บน้ำสำรอง โดยล้างทำความสะอาดถังเก็บน้ำสำรอง อย่างน้อยทุก 6 เดือน	✓	ถังเก็บน้ำชั้นใต้ดินของโครงการได้รับการออกแบบและก่อสร้างให้มีฝาดังเก็บน้ำใต้ดิน สอดคล้องต่อมาตรการฯ กำหนดอย่างครบถ้วน	รูปที่ 2-8	-

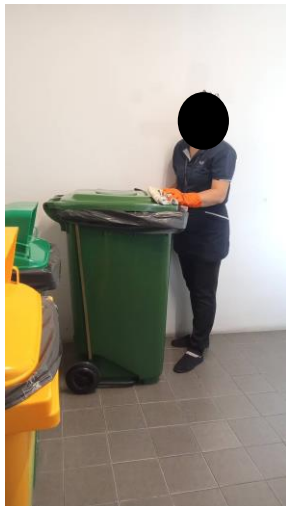
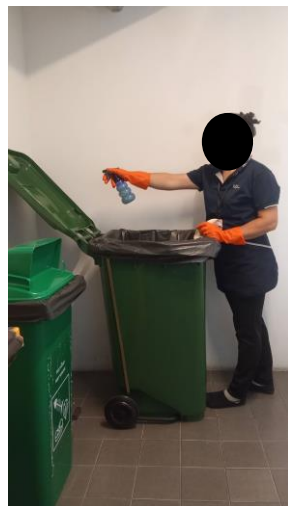
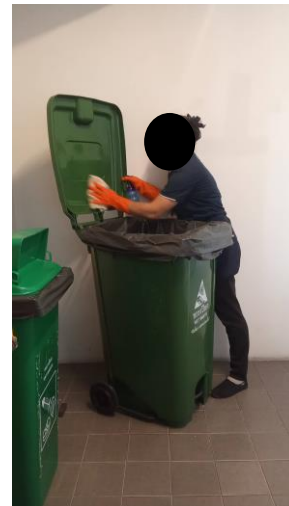
รูปที่ 2-9 ห้องพักรมูลฝอยประจำชั้น และทำความสะอาดห้องพักรมูลฝอยประจำชั้น

3.4 การจัดการมูลฝอย	1. จัดถังรองรับมูลฝอย ขนาด 100 ลิตร แบบมีฝาปิด มิดชิด พร้อมสวมถุงดำรองรับไว้ในทุกชั้นที่มีห้องพัก และจัดให้มีพนักงานทำความสะอาดจัดเก็บมูลฝอยจากถังรองรับมูลฝอย คัดแยกมูลฝอยนำไปรวมที่ห้องพักมูลฝอยรวม เพื่อให้รถขนมูลฝอย สนง.เขตบางเขน มาจัดเก็บต่อไป	✓	โครงการจัดถังรองรับมูลฝอยประจำชั้น จำนวน 4 ถัง/ชั้น แบ่งเป็น มูลฝอยทั่วไป มูลฝอยเปียก มูลฝอยรีไซเคิล และมูลฝอยอันตราย โดยมีพนักงานทำความสะอาดจัดเก็บมูลฝอยจากถังรองรับมูลฝอยคัดแยกมูลฝอยนำไปรวมที่ห้องพักมูลฝอยรวมเพื่อให้รถขนมูลฝอย สนง.เขตบางเขน มาจัดเก็บต่อไป	รูปที่ 2-9	-

2. จัดให้มีถังมูลฝอยอันตรายขนาด 100 ลิตร จำนวน 1 ถัง ตั้งไว้ด้านหน้าห้องพักขยะประจำชั้น มีพนักงานเก็บวันละ 1 ครั้ง นำไปไว้ถังขยะอันตรายขนาด 240 ลิตร จำนวน 4 ถัง ที่ตั้งอยู่ภายในห้องพักขยะรวม เพื่อให้สำนักงานเขต มาเก็บไปกำจัดทุกวัน	✓	โครงการจัดถังรองรับมูลฝอยอันตราย จำนวน 1 ถัง ตั้งไว้ในห้องพักขยะประจำชั้นทุกชั้น โดยมีพนักงานทำความสะอาดจัดเก็บมูลฝอยจากถังรองรับมูลฝอยวันละ 1 ครั้ง นำไปรวมที่ห้องพักมูลฝอยรวม เพื่อให้สำนักงานเขตมาเก็บไปกำจัดทุกวัน	รูปที่ 2-9	-

8. บริเวณพื้นห้องพักมูลฝอยรวมจะต้องจัดให้มีท่อรวบรวมนำจากการล้างห้องพักมูลฝอยเข้าสู่ระบบบำบัดน้ำเสีย	✓		-	-
	9. จัดให้มีแม่บ้านคอยดูแลรักษาความสะอาดบริเวณห้องพักมูลฝอยแต่ละชั้นและห้องพักมูลฝอยรวม	✓	พนักงานทำความสะอาดห้องพักมูลฝอยแต่ละชั้นเป็นประจำ ภายหลังการรวบรวมมูลฝอยไปไว้ยังห้องพักมูลฝอยรวมของโครงการแล้ว	รูปที่ 2-9	-

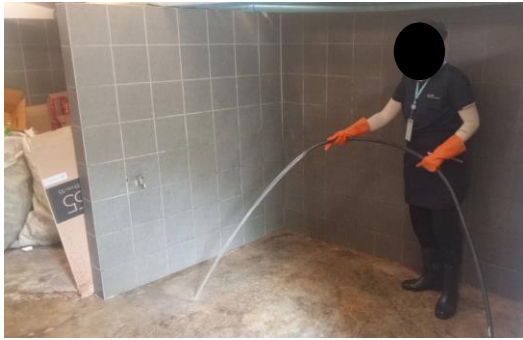
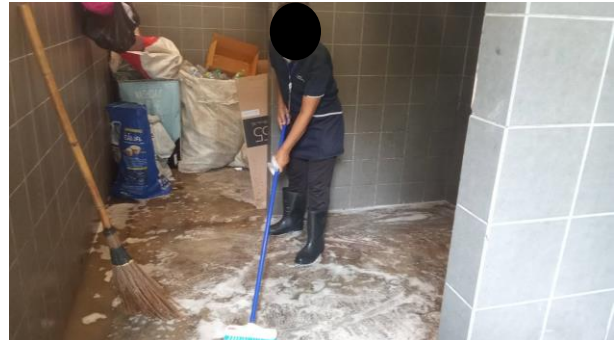
รูปที่ 2-10 ห้องพักมูลฝอยรวม และทำความสะอาดห้องพักมูลฝอยรวม

4. ก่อนรวบรวมมูลฝอยจากจุดต่างๆ ไปยังห้องพักมูลฝอยของโครงการต้องมัดถุงให้แน่น เพื่อป้องกันมูลฝอยกระจัดกระจายและสะดวกต่อการขนย้าย	✓		-	-
	5. จัดให้มีห้องพักขยะรวมของโครงการ 10.25 ตร.ม. โดยเป็นห้องพักมูลฝอยเปียก 4.62 ตร.ม. ห้องพักขยะรีไซเคิล 3.39 ตร.ม. ห้องพักขยะอันตราย และห้องพักขยะแห้งทั่วไปรวม 1.70 ตร.ม. ซึ่งรองรับมูลฝอยจากอาคารได้ไม่น้อยกว่า 3 วัน	✓	โครงการได้จัดตั้งห้องพักขยะรวมของโครงการตั้งอยู่บริเวณชั้น 1 มีลักษณะเป็นห้องคอนกรีตเสริมเหล็ก และมีประตูเหล็กชนิดบานทึบสำหรับ ปิด-เปิด ซึ่งรองรับมูลฝอยได้ไม่น้อยกว่า 3 วัน	รูปที่ 2-10	-

6. จัดให้มีการทำความสะอาดห้องพักมูลฝอยอย่างสม่ำเสมอ สัปดาห์ละ 1 ครั้ง เพื่อป้องกันการเพาะตัวของเชื้อโรค	✓	โครงการได้จัดให้พนักงานทำความสะอาดห้องพักมูลฝอยรวมวันเว้นวัน ด้วยน้ำยาล้างทำความสะอาด เพื่อป้องกันการแพร่กระจายของเชื้อโรคและกลิ่นรบกวน น้ำที่เกิดจากการล้างทำความสะอาดจะถูกรวบรวม และระบายลงท่อ เพื่อนำไปบำบัดยังระบบบำบัดน้ำเสีย ของโครงการก่อนระบายออกสู่สาธารณะต่อไป	รูปที่ 2-9 รูปที่ 2-10	-

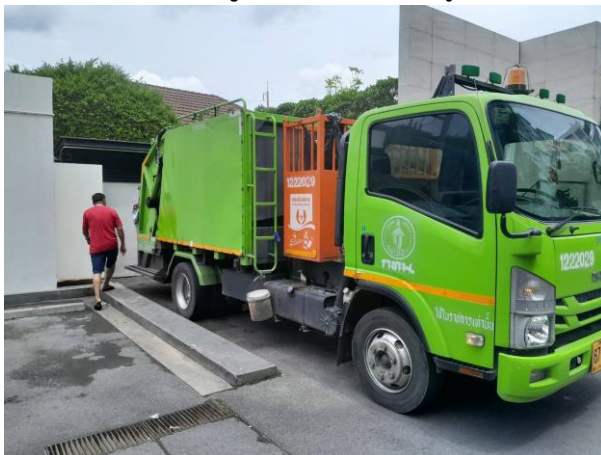
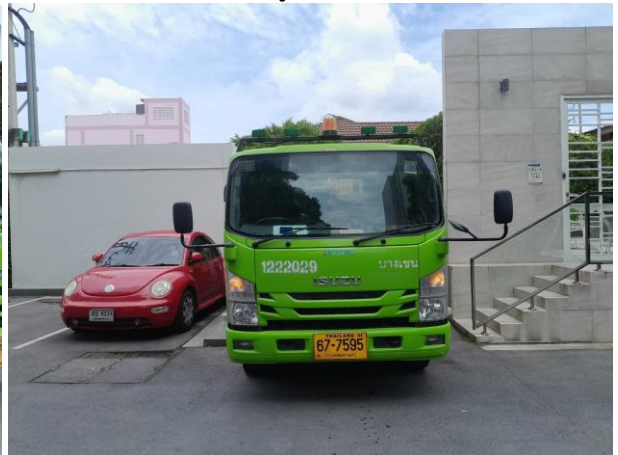
รูปที่ 2-11 รถเก็บขนมูลฝอยจากสำนักงานเขตบางเขนเข้ามาจัดเก็บมูลฝอย

10. จัดให้มีพนักงานขนย้ายมูลฝอยจากห้องพักมูลฝอยมายังรถเก็บขนมูลฝอย เพื่ออำนวยความสะดวกในการเก็บขนมูลฝอยให้กับโครงการ	✓	โครงการได้จัดให้มีพนักงานขนย้ายมูลฝอยจากห้องพักมูลฝอยมายังรถเก็บขนมูลฝอย เพื่ออำนวยความสะดวกในการเก็บขนมูลฝอยให้กับโครงการ	รูปที่ 2-11	-

11. กั้นที่ให้ออรรถที่ใกล้กับห้องพักมูลฝอยรวม เพื่อเป็นที่จอดรถเก็บขนมูลฝอยสำนักงานเขตบางเขน	✓	โครงการจัดให้มีการกั้นที่ให้ออรรถที่ใกล้กับห้องพักมูลฝอยรวม เพื่อเป็นที่จอดรถเก็บขนมูลฝอยสำนักงานเขตบางเขน	รูปที่ 2-11	-

13. ติดตามประสานงานการจัดเก็บขยะมูลฝอยของ สำนักงานเขตบางเขนให้มาเก็บมูลฝอยจากโครงการ อย่างสม่ำเสมอทุกวันโดยไม่มีการตกค้าง	✓	โครงการได้รับการอนุเคราะห์การเก็บมูลฝอยของ โครงการจากสำนักงานเขตบางเขน ซึ่งจะเข้ามาเก็บ มูลฝอยเป็นประจำทุกวัน ทั้งนี้ระหว่างการดำเนินงาน เจ้าหน้าที่ของโครงการจะคอยอำนวยความสะดวกและ ตรวจเช็คไม่ให้มีการตกค้างภายในห้องพักมูลฝอยรวม ของโครงการ	รูปที่ 2-11	-

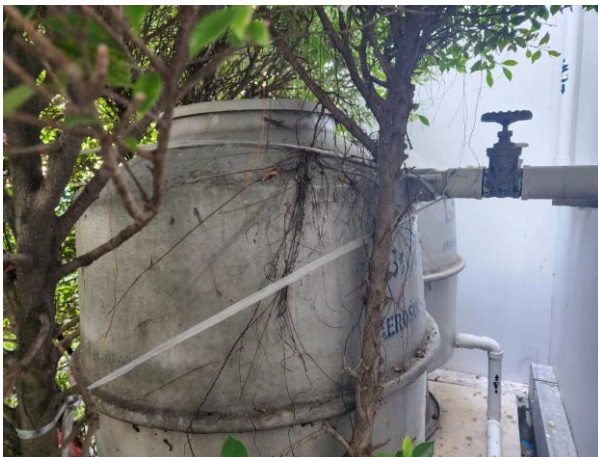
รูปที่ 2-20 ถังบำบัดสำเร็จชนิด Filter Scrubber

4. ละอองน้ำเสีย Aerosol ที่เกิดจากการบำบัดน้ำเสีย ประมาณ 250 ลบ.ม./วัน ซึ่งจะถูกกำจัดโดยถังบำบัด สำเร็จชนิด Filter Scrubber ดูดละอองน้ำเสียจากระบบ บำบัดน้ำเสียด้วยเครื่อง Vortex Blower ซึ่งสามารถดูด อากาศได้ 362.88 ลบ.ม./วัน	✓	โครงการจัดให้มีถังบำบัดสำเร็จชนิด Filter Scrubbed ดูดละอองน้ำเสียจากระบบบำบัดน้ำเสียด้วยเครื่อง Vorster Blower	รูปที่ 2-20	-

4. ละอองน้ำเสีย Aerosol ที่เกิดจากการบำบัดน้ำเสียประมาณ 250 ลบ.ม./วัน ซึ่งจะถูกกำจัดโดยถังบำบัดสำเร็จรูปชนิด Filter Scrubbed ดูดละอองน้ำเสียจากระบบบำบัดน้ำเสียด้วยเครื่อง Vorster Blower ซึ่งสามารถดูดอากาศได้ 362.88 ลบ.ม./วัน	✓	โครงการจัดให้มีถังบำบัดสำเร็จรูปชนิด Filter Scrubbed ดูดละอองน้ำเสียจากระบบบำบัดน้ำเสียด้วยเครื่อง Vorster Blower	รูปที่ 2-20	-

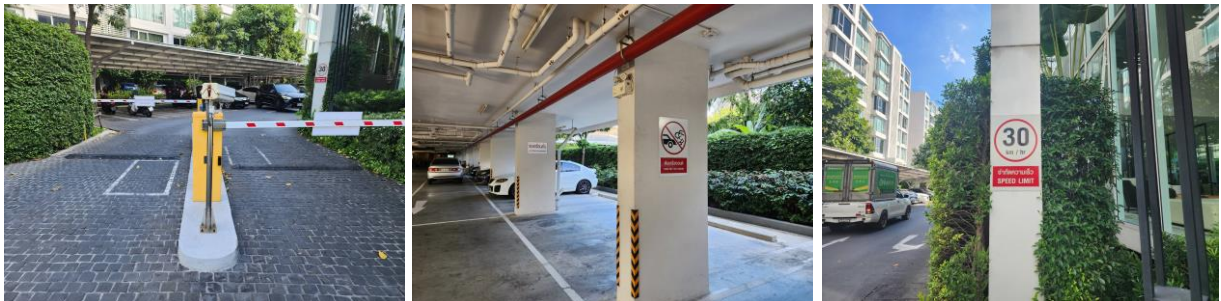
รูปที่ 2-23 ป้ายจำกัดความเร็วไม่เกิน 30 กม./ชม. สันนุนชะลอความเร็ว และป้ายดับเครื่องยนต์

1.2 คุณภาพอากาศ 1) ฝุ่นละออง	1. ควบคุมความเร็วของรถภายในโครงการ เช่น ป้ายจำกัด ความเร็วไม่เกิน 30 กม./ชม. สันนูนชะลอความเร็วแบบ โค้งพาราโบลา ขนาดความกว้างฐาน 2 เมตร สูงจากพื้นถนน โครงการ 0.075 เมตร เพื่อไม่ให้เกิดการฟุ้งกระจายของ ฝุ่นบนผิวถนน	✓	ในการสัญจรภายในพื้นที่โครงการถูกควบคุมด้วย ป้ายจำกัดความเร็วไม่เกิน 30 กม./ชม. และสันนูน ชะลอความเร็ว ประกอบกับทางสัญจรภายในโครงการ ทั้งหมดถูกก่อสร้างด้วยคอนกรีตอัตราการเกิดฝุ่น ละอองจึงอยู่ในระดับต่ำ	รูปที่ 2-23	-

2) มลพิษทางอากาศ	1. ติดตั้งป้ายห้ามติดเครื่องยนต์ทิ้งไว้ภายในบริเวณลานจอดรถ ให้สามารถสังเกตเห็นได้อย่างชัดเจนและทั่วถึง	✓	โครงการได้ติดตั้งป้ายแสดงข้อความว่า “ห้ามติด เครื่องยนต์” บริเวณลานจอดรถให้สามารถมองเห็นได้ อย่างชัดเจน	รูปที่ 2-23	-

1.3 เสียง และ ความ สั่นสะเทือน	ควบคุมความเร็วของการใช้รถในบริเวณพื้นที่โครงการ เช่น ติดป้ายจำกัดความเร็ว สันนุนลดความเร็ว แบบโค้ง พาราโบลา ขนาดความกว้างฐาน 2 เมตร สูงจากพื้นถนน โครงการ 0.075 เมตร และช่วยลดระดับเสียงที่เกิดจาก รถยนต์ลดลงไปด้วย	✓	ปัจจุบันความเร็วในการสัญจรภายในพื้นที่โครงการ ถูกควบคุมด้วยสันนุนชะลอความเร็วเท่านั้น ประกอบ กับทางสัญจรภายในโครงการทั้งหมดถูกก่อสร้าง ด้วยคอนกรีตอัดราการเกิดฝุ่นละอองจึงอยู่ในระดับต่ำ	รูปที่ 2-23 รูปที่ 2-4	-

2.ติดตั้งป้ายห้ามติดเครื่องยนต์ทิ้งไว้ภายในบริเวณที่จอดรถ ให้สามารถสังเกตได้อย่างชัดเจนและทั่วถึง	✓	โครงการได้ติดตั้งป้ายแสดงข้อความว่า “ห้ามติดเครื่องยนต์” บริเวณลานจอดรถให้สามารถมองเห็นได้อย่างชัดเจน	รูปที่ 2-23	-

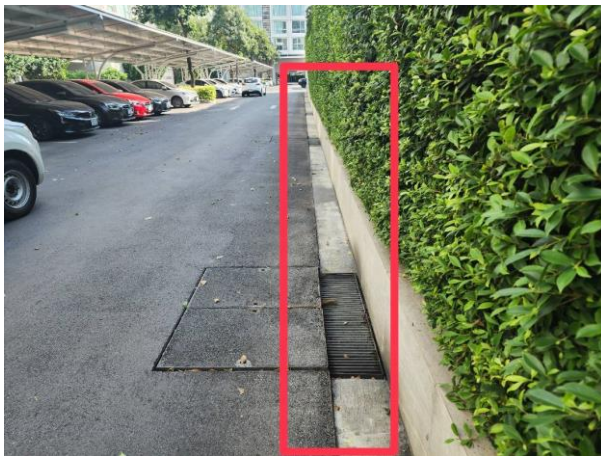
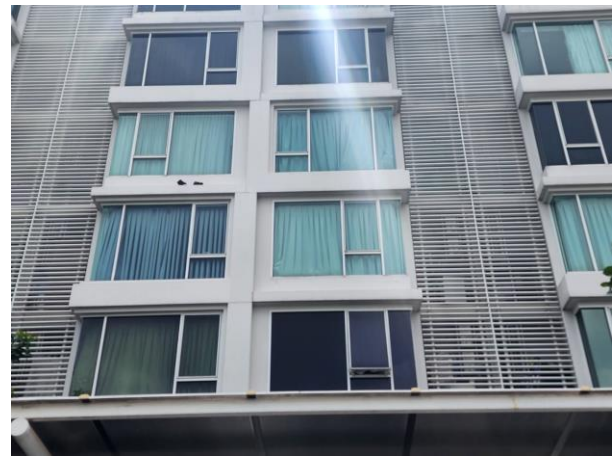
รูปที่ 2-29 รางระบายน้ำรอบโครงการ

3.3 การระบายน้ำ	1. มีที่ระบายน้ำฝนรอบบริเวณอาคาร ขนาดเส้นผ่านศูนย์กลาง 0.40-0.8 ม.	✓	โครงการจัดให้มีที่ระบายน้ำฝนรอบบริเวณอาคาร	รูปที่ 2-29	-
	2. มีการทวงน้ำในเส้นท่อและบ่อบำบัดน้ำในโครงการ เพื่อช่วยชะลอน้ำไว้ก่อนระบายลงสู่บ่อบำบัดน้ำสาธารณะ หน้าโครงการความจุรวม 220.6 ลบ.ม. ซึ่งเพียงพอต่อปริมาณน้ำที่ต้องทวงไว้ (156.20 ลบ.ม.)	✓	โครงการได้จัดให้มีการทวงน้ำในเส้นท่อเพื่อช่วยชะลอน้ำไว้ก่อนระบายลงสู่บ่อบำบัดน้ำสาธารณะหน้าโครงการ	-	-

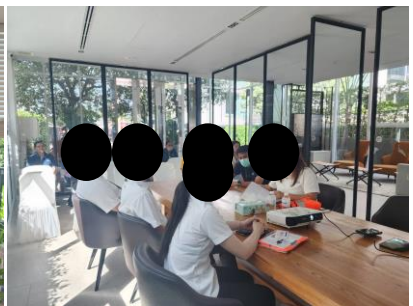
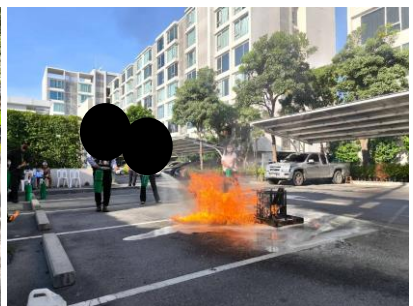
รูปที่ 2-31 ซ้อมดับเพลิง เมื่อวันที่ 18 พฤศจิกายน 2566 ปี 2567 มีแผนในเดือนพฤศจิกายน

6.จัดอบรมและซ้อมการอพยพ  จัดให้มีการอบรมและซักซ้อมแผนการอพยพคนกรณีเพลิงไหม้อย่างน้อยปีละ 1 ครั้ง โดยติดต่อประสานงานกับสถานีดับเพลิงบางเขนให้มาจัดอบรมและซักซ้อมแผนอพยพหนีไฟให้กับโครงการ	✓	โครงการจัดให้มีการอบรมและซักซ้อมแผนการอพยพคนกรณีเพลิงไหม้อย่างน้อยปีละ 1 ครั้ง โดยติดต่อประสานงานกับสถานีดับเพลิงบางเขนให้มาจัดอบรมและซักซ้อมแผนอพยพหนีไฟให้กับโครงการ เมื่อวันที่ 18 พฤศจิกายน 2566 ปี 2567 มีแผนในเดือนพฤศจิกายน	รูปที่ 2-31	-

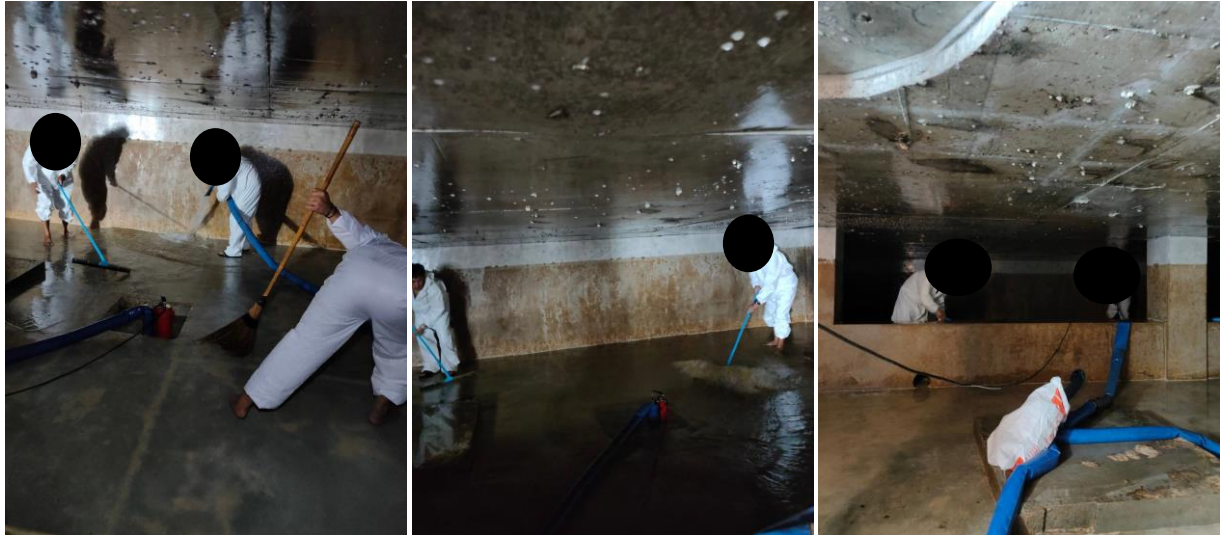
รูปที่ 2-32 ล้างทำความสะอาดถังเก็บน้ำ เมื่อวันที่ 21-23 พฤศจิกายน 2566 ปี 2567 มีแผนในเดือนพฤศจิกายน

3. ล้างถังสำรองน้ำใช้ของโครงการ ทุก 6 เดือน ตลอดระยะเวลาเปิดดำเนินการ	☑	โครงการได้ล้างถังสำรองน้ำใช้ปีละ 1 ครั้ง โดยล้างถังเก็บน้ำใช้ทั้งอาคาร A และอาคาร B ครั้งล่าสุดเมื่อวันที่ 21-23 พฤศจิกายน 2566 ปี 2567 มีแผนในเดือนพฤศจิกายน	รูปที่ 2-32	-

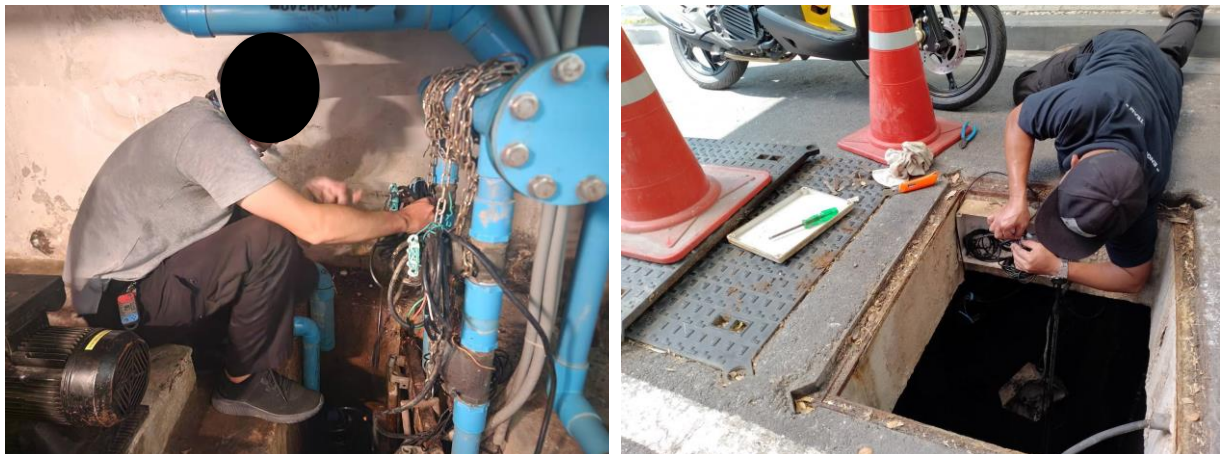
รูปที่ 2-33 ตรวจสอบและทำความสะอาดท่อระบายน้ำ

5. หมั่นตรวจสอบดูแลท่อปล่อยของระบบระบายน้ำเป็นประจำทุกเดือน เพื่อป้องกันมิให้มีการสะสมของตะกอนดินในท่อระบายน้ำและบ่อบำบัดที่เป็นสาเหตุให้เกิดการอุดตัน ซึ่งเป็นอุปสรรคในการระบายน้ำ	✓	โครงการได้จัดให้เจ้าหน้าที่ของโครงการและพนักงานทำความสะอาดคอยตรวจสอบดูแลท่อระบายน้ำและบ่อบำบัดน้ำของโครงการเป็นประจำ หากพบการอุดตันหรือมีสิ่งกีดขวางทางระบายเจ้าหน้าที่ของโครงการจะดำเนินการนำออกโดยทันที ทั้งนี้การตรวจสอบจะมีความถี่เพิ่มมากขึ้นในช่วงฤดูฝน เพื่อให้ระบบการระบายน้ำของโครงการทำงานได้อย่างเต็มประสิทธิภาพ	รูปที่ 2-33	-

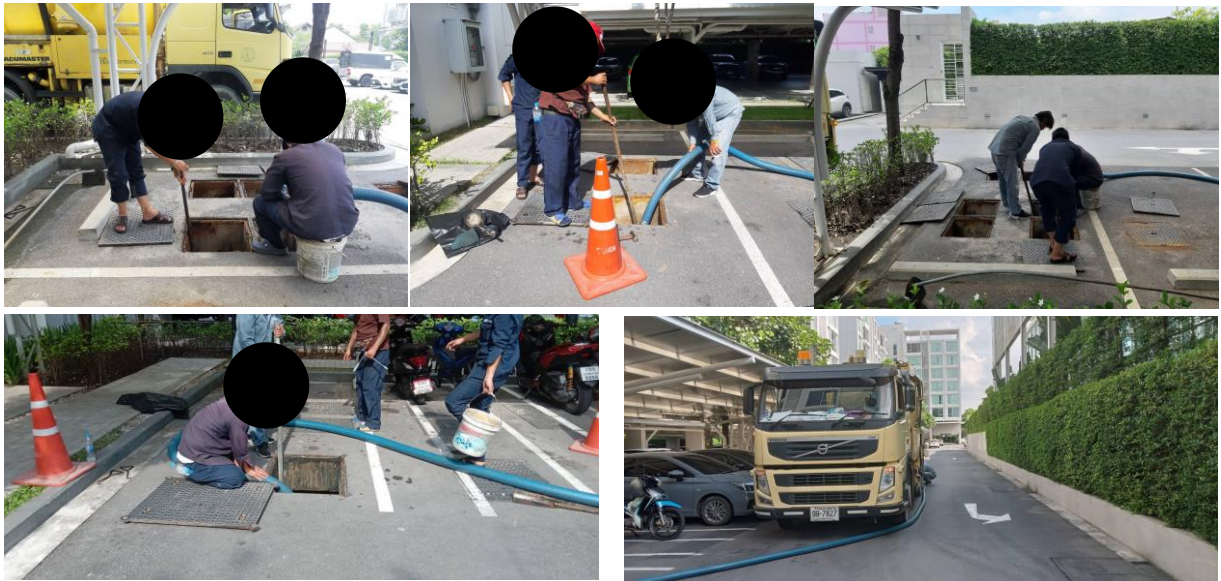
รูปที่ 2-41 สืบสิ่งปลูกสร้างและติดตั้งท่อ เมื่อวันที่ 21 กันยายน 2565 ในปี 2567 มีแผนในเดือนกันยายน

2. ไขมันส่วนเกินที่ตกได้จากถังดักไขมัน ให้ตักออกไปตากแห้ง ก่อนที่จะใส่ลงต่อไปทิ้งรวมกับขยะมูลฝอยอื่นๆ เพื่อให้ หน่วยงานที่เกี่ยวข้องนำไปกำจัดต่อไป	✓	โครงการจัดให้มีการสูบล้างถังดักไขมันและดูดไขมัน เมื่อวันที่ 21 กันยายน 2565 ในปี 2567 มีแผนในเดือน กันยายน	รูปที่ 2-41	-

7. ประสานงานให้สำนักงานเขตบางเขน มาสูบน้ำตะกอนส่วนเกินจากระบบบำบัดน้ำเสียสำเร็จรูปไปกำจัดเป็นประจำทุกเดือนตลอดระยะเวลาเปิดดำเนินการ	✕	โครงการจัดให้มีการสูบล้างและดูดไขมัน เมื่อวันที่ 21 กันยายน 2565 ในปี 2567 มีแผนในเดือนกันยายน	รูปที่ 2-41	-

2. ไขมันส่วนเกินที่ตกได้จากถังดักไขมัน ให้ตักออกไปตากแห้งก่อนที่จะใส่ลงต่อไปทิ้งรวมกับขยะมูลฝอยอื่นๆ เพื่อให้หน่วยงานที่เกี่ยวข้องนำไปกำจัดต่อไป	✕	โครงการจัดให้มีการสูบล้างถังดักไขมัน และดูดไขมัน เมื่อวันที่ 21 กันยายน 2565 ในปี 2567 มีแผนในเดือนกันยายน	รูปที่ 2-41	-

7. ประสานงานให้สำนักงานเขตบางเขน มาสูบล้างตะกอนส่วนเกินจากระบบบำบัดน้ำเสียสำเร็จรูปไปกำจัดเป็นประจำทุกเดือนตลอดระยะเวลาเปิดดำเนินการ	✕	โครงการจัดให้มีการสูบล้างและดูดไขมัน เมื่อวันที่ 21 กันยายน 2565 ในปี 2567 มีแผนในเดือนกันยายน	รูปที่ 2-41	-

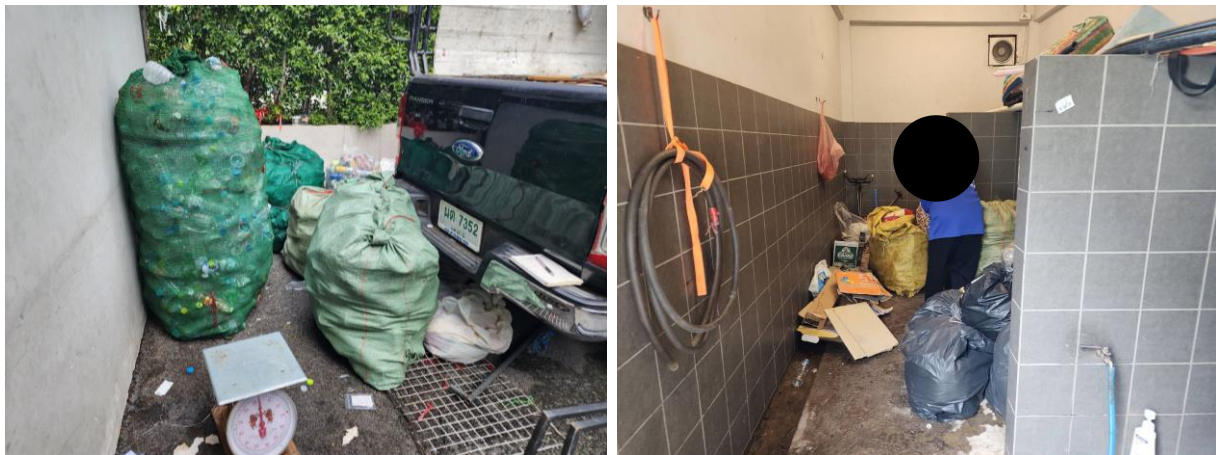
รูปที่ 2-42 ร้านซื้อของเก่าเข้ามารับซื้อมูลฝอยรีไซเคิล

14. ประสานกับร้านซื้อของเก่าบริเวณใกล้เคียงให้เข้ามารับ ซื้อมูลฝอยที่สามารถนำกลับมาใช้ได้อีกโดยตรง	✓	ภายหลังการคัดแยกขยะ พนักงานทำความสะอาด จะนำมูลฝอยที่สามารถนำกลับมาใช้ได้ไปขายให้กับ ร้านซื้อของเก่าบริเวณใกล้เคียง เพื่อเพิ่มมูลค่าให้กับ ขยะและเพิ่มรายได้ให้กับพนักงานทำความสะอาด	รูปที่ 2-42	-
