การติดตามตรวจสอบการปฏิบัติตามมาตรการป้องกัน  
และแก้ไขผลกระทบสิ่งแวดล้อม

ระหว่างเดือนมกราคม - มิถุนายน พ.ศ. 2567 ได้มีการติดตามตรวจสอบการปฏิบัติตามมาตรการป้องกันและแก้ไขผลกระทบสิ่งแวดล้อมของโครงการ โครงการอาคารที่พักอาศัยสำหรับพนักงาน ของการยาสูบแห่งประเทศไทย (ยสท.) เมื่อวันที่ 21 พฤษภาคมพ.ศ. 2567 และตรวจสอบเอกสารหลักฐานต่าง ๆ จากการดำเนินการติดตามตรวจสอบพบว่าโครงการได้ปฏิบัติตามมาตรการป้องกันและแก้ไขฯ อย่างเคร่งครัดและครบถ้วน ตามที่ระบุไว้ในรายงานการประเมินผลกระทบสิ่งแวดล้อมของโครงการ

**ตารางที่ 2-1 สรุปผลการปฏิบัติตามมาตรการป้องกันและแก้ไขผลกระทบสิ่งแวดล้อม โครงการอาคารที่พักอาศัยสำหรับพนักงาน ของการยาสูบแห่งประเทศไทย (ยสท.)**

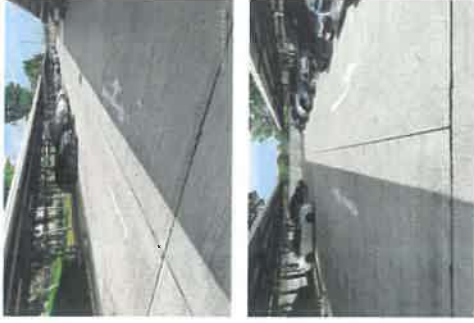
| ผลกระทบสิ่งแวดล้อม | มาตรการป้องกันและแก้ไขผลกระทบสิ่งแวดล้อม | รายละเอียดการปฏิบัติงาน | ปัญหาอุปสรรคและการแก้ไข | เอกสารอ้างอิง |
|---|---|---|---|---|
| | | ปฏิบัติตามมาตรการ โดยกำหนดให้มีการตรวจสอบสภาพและบำรุงรักษาด่านทางเข้า-ออก และถนนภายในพื้นที่โครงการเป็นประจำอย่างต่อเนื่อง หากพบว่าถนนชำรุด จะดำเนินการซ่อมแซมทันที เพื่อไม่ให้เกิดเสียงดังจากการกระทบกระเทือนหรือการรวมตัวของอุบัติเหตุที่อาจเกิดขึ้นจากการจราจรในพื้นที่โครงการ | - | <p>รูปที่ 2-3 ถนนภายในพื้นที่โครงการ</p> |

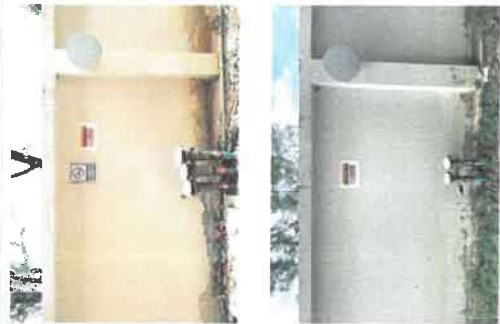
| ผลกระทบสิ่งแวดล้อม | มาตรการป้องกันและแก้ไขผลกระทบสิ่งแวดล้อม | รายละเอียดการปฏิบัติงาน | ปัญหาอุปสรรคและการแก้ไข | เอกสารอ้างอิง |
|---|---|---|---|---|
| | 2) โครงการต้องจัดให้มีมาตรการจัดการก๊าซมีเทนและแก๊ส<br>ปัญหาการแพร่กระจายเชื้อโรคที่เกิดจากละอองลอย (Aerosol) เพื่อมิให้ส่งผลกระทบต่อพนักงานที่เข้าพักภายในโครงการ ดังนี้<br><ul style="list-style-type: none"> <li>● มาตรการจัดการก๊าซมีเทน</li> </ul> อาคารศูนย์อาหาร ติดตั้งระบบบำบัดก๊าซมีเทน Biogas Storage 1 ชุด ซึ่งประกอบด้วยถังเก็บก๊าซ ซึ่งเป็นถังไฟเบอร์กลาสขนาดเส้นผ่านศูนย์กลาง 2.08 เมตร สูง 140 เมตร สามารถบรรจุก๊าซได้ 2,000 ลิตร เพื่อใช้เพียงพอกองการกำจัดก๊าซมีเทนที่เกิดขึ้นจากถังกรองปริมาณ 0.97 ลบ.ม./วัน<br>อาคารพักอาศัย ติดตั้งระบบบำบัดก๊าซมีเทน Biogas Storage สำหรับระบบบำบัดน้ำเสียอาคารละ 1 ชุด ซึ่งประกอบด้วยถังเก็บก๊าซซึ่งเป็นถังไฟเบอร์กลาสขนาดเส้นผ่านศูนย์กลาง 2.08 เมตร สูง 1.79 เมตร สามารถบรรจุก๊าซได้ 3,000 ลิตร ซึ่งเพียงพอที่จะบำบัดก๊าซมีเทนที่เกิดขึ้นจากถังกรอง ปริมาณ 2.41 ลบ.ม./วัน | ปฏิบัติตามมาตรการ โดยโครงการได้ปรับเปลี่ยนวิธีการจัดการก๊าซมีเทนของระบบบำบัดน้ำเสีย จากการบำบัดด้วยระบบบำบัดก๊าซมีเทน Biogas Storage เป็นการบำบัดโดยผ่านการดูดซับในบ่อดินและปุ๋ย และระบายออกสู่บรรยากาศ | - | <p>รูปที่ 2-12 การระบายก๊าซมีเทนสู่บรรยากาศ</p> |

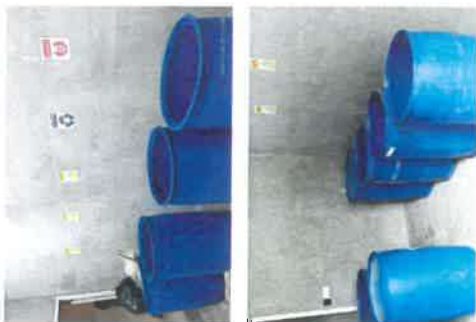
| ผลกระทบสิ่งแวดล้อม | มาตรการป้องกันและแก้ไขผลกระทบสิ่งแวดล้อม | รายละเอียดการปฏิบัติงาน | ปัญหาอุปสรรคและการแก้ไข | เอกสารอ้างอิง |
|---|---|---|---|---|
| 3.4 ขยะมูลฝอย | <p>1) จัดให้มีถังรองรับมูลฝอยตั้งวางไว้อย่างทั่วถึงในห้องพักรับรองบริเวณชั้นล่างของแต่ละอาคาร โดยการเก็บรวบรวมขยะมูลฝอยนั้นต้องจัดให้มีแม่บ้านประจำอาคารรวบรวมมูลฝอยจากแต่ละห้องพัก โดยขยะมูลฝอยเปียกและแห้งให้ใส่ถุงดำแล้วมัดปากถุงและติดฉลากบอกประเภทของขยะมูลฝอย ส่วนขยะอันตรายให้รวบรวมใส่ถุงสีส้ม มีอักษรพิมพ์ข้างถุงว่า “ขยะอันตราย” จากนั้นนำไปเก็บรวบรวมไว้ที่ห้องพักรับรองบริเวณชั้นล่างของแต่ละอาคารซึ่งมีอาคารละ 1 ห้อง โดยห้องพักรับรองมูลฝอยของอาคารที่พักอาศัย ให้มีถังรองรับมูลฝอยแห้ง 10 ถึง 15 ถังรองรับมูลฝอยเปียก 6 ถึง 8 ซึ่งสามารถรองรับปริมาณขยะมูลฝอยที่เกิดขึ้นในอาคารได้ 3 วัน และถังรองรับมูลฝอยอันตรายซึ่งเป็นถังสีแดงมีฝาปิดมิดชิด เขียนข้างถังอย่างชัดเจนว่า “ขยะอันตราย” มีขนาดบรรจุ 200 ลิตร อีก 1 ถึง 2 ซึ่งรองรับขยะอันตรายได้ 36 วัน สำหรับห้องพักรับรองมูลฝอยของอาคารอเนกประสงค์และสำนักงาน ให้มีถังรองรับมูลฝอยแห้ง 3 ถึง 5 ถังรองรับมูลฝอยเปียก 7 ถึง 8 ซึ่งสามารถรองรับปริมาณมูลฝอยที่เกิดขึ้นในอาคารได้ 6 วัน และถังรองรับมูลฝอยอันตรายซึ่งเป็นถังสีแดงมีฝาปิดมิดชิด</p> | <p>ปฏิบัติตามมาตรการ โดยโครงการได้จัดเตรียมภาชนะรองรับมูลฝอยแบบแยกประเภทและมีฝาปิดมิดชิดไว้ในบริเวณพื้นที่โครงการอย่างเพียงพอ ประกอบด้วย (1) ขยะมูลฝอยเปียก (2) ขยะมูลฝอยแห้ง (3) ขยะมูลฝอยรีไซเคิล และ (4) ขยะมูลฝอยอันตราย โดยโครงการจะรวบรวมขยะมูลฝอยทั้งหมดมายังห้องพักรับรองที่จัดเตรียมไว้ในแต่ละอาคารเป็นประจำทุกวัน และส่งต่อไปยังหน่วยงานที่ได้รับอนุญาตในการขนส่งออกไปกำจัด</p> | - | <div></div> <p>รูปที่ 2-8 ภาชนะรองรับมูลฝอยของโครงการ</p> |

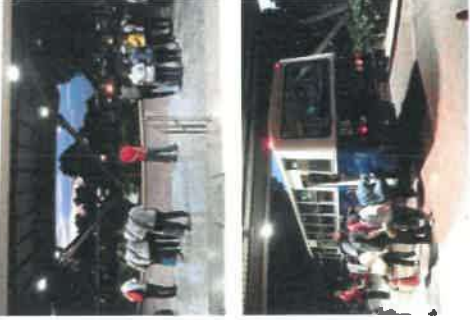
| ผลกระทบสิ่งแวดล้อม | มาตรการป้องกันและแก้ไขผลกระทบสิ่งแวดล้อม | รายละเอียดการปฏิบัติงาน | ปัญหาอุปสรรคและการแก้ไข | เอกสารอ้างอิง |
|---|---|---|---|---|
| 3.5 การจราจรและ<br>การคมนาคมขนส่ง | <p>1) จัดระบบการจราจรของรถรับส่งพนักงานและรถยนต์ของผู้พักอาศัยในโครงการ เพื่อลดความเสี่ยงจากการเกิดอุบัติเหตุจากการวิ่งลงมาจากสะพานบริเวณถนนโรจนะ 2 ทางเข้า A และควาไม่ปลอดภัยจากการกลับรถบริเวณถนนโรจนะ 2 ทางเข้า A ดังนี้</p> <ul style="list-style-type: none"> <li>● การจัดระบบการจราจรขอเช่าใช้โครงการอาคารที่พักอาศัยพนักงาน : กำหนดให้รถรับส่งพนักงานและรถยนต์ของพนักงานที่เดินทางมาจากทางหลวงหมายเลข 3056 เลี้ยวเข้าสู่ถนนโรจนะ 2 ทางเข้า B (ถนนสายประธานภายในสวนอุตสาหกรรม) จากนั้นเลี้ยวขวาเข้าสู่ถนนสายรองภายในสวนอุตสาหกรรม แล้วเลี้ยวขวาเข้าสู่ถนนโรจนะ 2 ทางเข้า A เพื่อเดินทางเข้าสู่พื้นที่โครงการอาคารที่พักอาศัยพนักงาน สำหรับรถที่เดินทางจากโรงงานยาสูบมายังโครงการอาคารที่พักอาศัยพนักงาน ให้ใช้โครงข่ายถนนภายในสวนอุตสาหกรรมโรจนะ เพื่อเดินทางเข้าสู่พื้นที่โครงการฯ</li> <li>● การจัดระบบการจราจรขอเช่าใช้โครงการอาคารที่พักอาศัยพนักงาน : กำหนดให้รถรับส่งพนักงานและรถยนต์ของพนักงาน เดินทางออกมาจากถนนด้านหน้าโครงการฯ จากนั้นเลี้ยวซ้ายเข้าสู่ถนนโรจนะ 2 ทางเข้า A เพื่อขับตรงไปกลับรถได้สะพาน (จุดกลับรถได้สะพาน</li> </ul> | <p>ปฏิบัติตามมาตรการ โดยโครงการได้จัดเตรียมรถบัสเพื่อใช้ในการรับ-ส่ง พนักงานของโครงการไว้อย่างเพียงพอ รวมทั้งกำหนดให้มีการจัดการการเดินรถและเส้นทางจราจรจราจรเพื่อลดผลกระทบด้านจราจรภายในสวนอุตสาหกรรมโรจนะตามที่มาตราการกำหนด</p> | - | <p>รูปที่ 2-22 รถรับ-ส่งพนักงาน</p> |

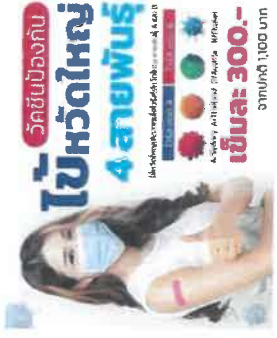
| ผลกระทบสิ่งแวดล้อม | มาตรการป้องกันและแก้ไข<br>ผลกระทบสิ่งแวดล้อม | รายละเอียดการปฏิบัติงาน | ปัญหา<br>อุปสรรคและ<br>การแก้ไข | เอกสารอ้างอิง |
|---|---|---|---|---|
| | 3) สนับสนุนงบประมาณด้านการแพทย์และสาธารณสุข<br>ให้กับสถานพยาบาลภาครัฐที่อยู่ในท้องถิ่น เช่น สถานี<br>อนามัยตำบลคานหาม ฯลฯ เพื่อให้มีประสิทธิภาพ<br>ที่จะรองรับการให้บริการรักษาพยาบาลแก่พนักงานใน<br>โครงการและชุมชนได้อย่างเพียงพอ | โครงการได้ประชาสัมพันธ์การเข้ารับการฉีดวัคซีนป้องกัน<br>ไข้หวัดใหญ่ 4 สายพันธุ์ ให้กับประชาชนในชุมชนและพนักงานใน<br>โครงการที่มีความสนใจทราบ ซึ่งให้บริการโดยโรงพยาบาลวิชัยเวช<br>อินเตอร์เนชั่นแนล หนองแขม | - | <br><b>วัคซีนป้องกัน<br/>ไข้หวัดใหญ่<br/>4 สายพันธุ์</b><br>ฉีดได้ทั้งผู้ใหญ่และเด็ก อายุ 6 เดือน - 65 ปี<br>เข็มละ 300.-<br>จากพด 100 บาท<br>โรงพยาบาลวิชัยเวช อินเตอร์เนชั่นแนล หนองแขม กรุงเทพฯ |

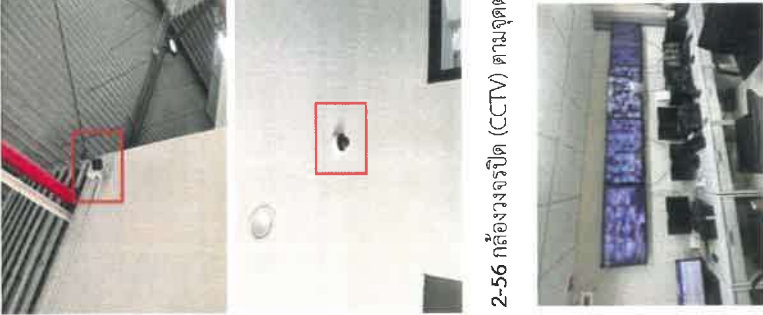
| ผลกระทบสิ่งแวดล้อม | มาตรการป้องกันและแก้ไขผลกระทบสิ่งแวดล้อม | รายละเอียดการปฏิบัติงาน | ปัญหาอุปสรรคและการแก้ไข | เอกสารอ้างอิง |
|---|---|---|---|---|
| | | | | <p>รูปที่ 2-56 กล้องวงจรปิด (CCTV) ตามจุดต่าง ๆ</p> <p>รูปที่ 2-57 ห้องควบคุมกล้องวงจรปิด (CCTV)</p> |

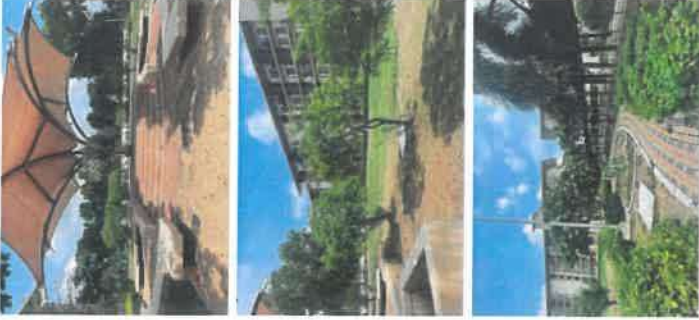
| ผลกระทบสิ่งแวดล้อม | มาตรการป้องกันและแก้ไข<br>ผลกระทบสิ่งแวดล้อม | รายละเอียดการปฏิบัติงาน | ปัญหา<br>อุปสรรคและ<br>การแก้ไข | เอกสารอ้างอิง |
|---|---|---|---|---|
| 4.3 สุนทรียภาพ | 1) จัดให้มีพื้นที่สีเขียวบริเวณพื้นที่ชั้นล่างทั้งหมด 10,586.16 ตร.ม. โดยเป็นพื้นที่ปลูกไม้ยืนต้นบริเวณพื้นที่ชั้นล่างไม่ต่ำกว่า 3,689 ตร.ม. ซึ่งการปลูกต้นไม้ของโครงการ ต้องไม่ซ้อนทับกับระบบสาธารณูปโภคต่าง ๆ ภายในโครงการ | ปฏิบัติตามมาตรการ โดยโครงการได้จัดให้มีพื้นที่สีเขียวไว้โดยรอบพื้นที่โครงการ ได้แก่ ไม้ยืนต้น ไม้พุ่ม ไม้ประดับ และพืชคลุมดิน ทั้งนี้โครงการได้ออกแบบให้พื้นที่สีเขียว ไม่ซ้อนทับกับระบบสาธารณูปโภคต่าง ๆ ภายในพื้นที่โครงการ | - | ภาคผนวก ค-7 แบบแปลนพื้นที่สีเขียว<br><br>รูปที่ 2-58 พื้นที่สีเขียวของโครงการ |

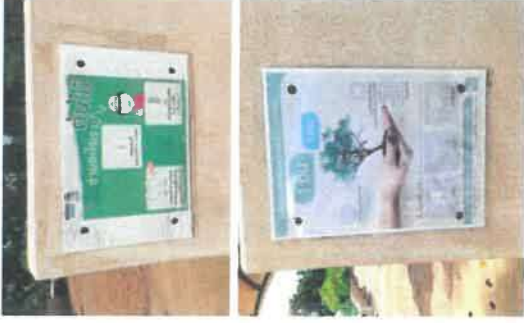
| ผลกระทบสิ่งแวดล้อม | มาตรการป้องกันและแก้ไข<br>ผลกระทบสิ่งแวดล้อม | รายละเอียดการปฏิบัติงาน | ปัญหา<br>อุปสรรคและ<br>การแก้ไข | เอกสารอ้างอิง |
|---|---|---|---|---|
| | 3) ติดป้ายประกาศและรณรงค์ให้ผู้พักอาศัยภายใน<br>โครงการได้รับรู้และเข้าใจถึงความสำคัญและประโยชน์<br>ของพื้นที่สีเขียว เช่น ช่วยเสริมสร้างภูมิทัศน์ด้านความ<br>สวยงามร่มรื่น ลดปัญหาโลกร้อน ลดมลภาวะ และสร้าง<br>อากาศบริสุทธิ์ ฯลฯ เพื่อให้เกิดความตระหนัก ใส่ใจ<br>และมีส่วนร่วมในการช่วยดูแลพื้นที่สีเขียวให้อยู่ในสภาพ<br>ดีสวยงามตลอดไป | ปฏิบัติตามมาตรการ โดยมีการประชาสัมพันธ์และรณรงค์<br>สร้างจิตสำนึกด้านสิ่งแวดล้อมให้แก่พนักงาน โดยเฉพาะความสำคัญ<br>และประโยชน์ของพื้นที่สีเขียว | - | <p>รูปที่ 2-60 ป้ายประชาสัมพันธ์และรณรงค์<br/>สร้างจิตสำนึก เรื่องประโยชน์ของพื้นที่สีเขียว</p> |

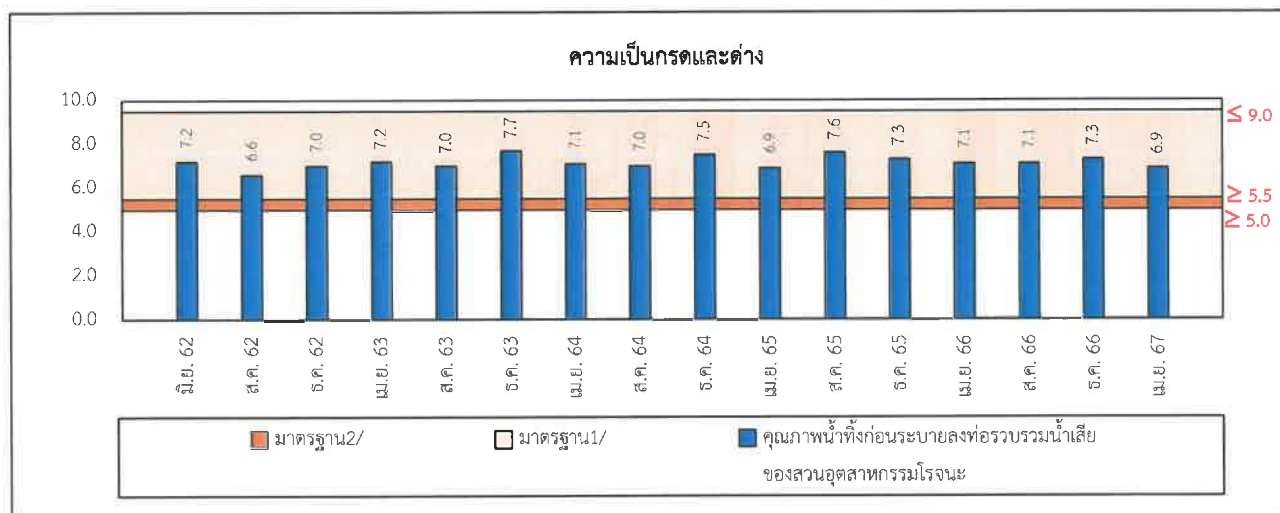
**รูปที่ 3-3 ผลการเปรียบเทียบความเป็นกรดและด่าง บ่อตรวจสอบคุณภาพน้ำทิ้งก่อนระบายลงท่อรวบรวมน้ำเสีย  
ของสวนอุตสาหกรรมโรจนะ ระหว่างเดือนมิถุนายน พ.ศ. 2562 - เมษายน พ.ศ. 2567**

ค่าที่ตรวจวัดได้ค่าไม่เป็นไปตามมาตรฐานตามประกาศกระทรวงทรัพยากรธรรมชาติและสิ่งแวดล้อม พ.ศ. 2548 แต่อยู่ในมาตรฐานน้ำทิ้ง ประกาศ ฉบับที่ 1/2559
