ผลการดำเนินการตามมาตรการป้องกันและแก้ไขผลกระทบสิ่งแวดล้อมและ
มาตรการตรวจสอบผลกระทบสิ่งแวดล้อม

รายงานผลการปฏิบัติตามมาตรการป้องกันและแก้ไขผลกระทบสิ่งแวดล้อมและมาตรการติดตามตรวจสอบคุณภาพสิ่งแวดล้อม

โครงการ ดี คอนโด กะตุ้-ป่าตอง

ระยะดำเนินการ ระหว่างเดือนมกราคม - มิถุนายน 2567

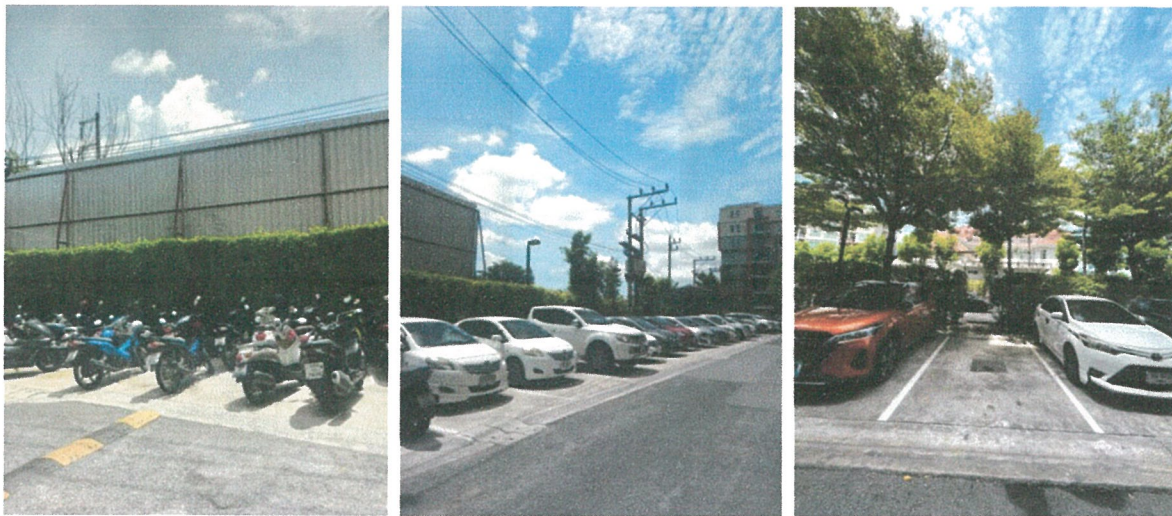
3.คุณค่าการใช้ประโยชน์ของมนุษย์ 3.2 การคมนาคมขนส่ง (ต่อ) (9) โครงการจัดให้มีที่จอดรถยนต์ จำนวน 131 คัน และที่จอดรถจักรยานยนต์ จำนวน 72 คัน ซึ่งมากกว่าจำนวนที่จอดรถยนต์ที่ต้องจัดให้มีตามกฎหมายกระทรวง ฉบับที่ 7 (พ.ศ.2517) และเพียงพอต่อผู้พักอาศัยและการใช้บริการต่าง ๆ เพื่อเป็นการป้องกันไม่ให้เกิดของผู้พักอาศัยในโครงการจอดรถกีดขวางเส้นทางจราจร	- พบโครงการมีการจัดพื้นที่จอดรถไว้ตามมาตรการ ซึ่งเพียงพอต่อผู้พักอาศัย และมีการตีเส้นสำหรับจอดรถรวมถึงป้ายและสัญลักษณ์ห้ามจอด เพื่อป้องกันไม่ให้เกิดของผู้พักอาศัยในโครงการจอดรถกีดขวางเส้นทางจราจร	-	รูปภาพที่ 2.5 พื้นที่จอดรถ

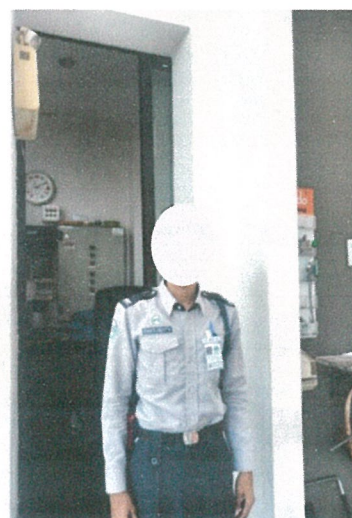
8. สุขภาพ (ต่อ) 8.6 ตรวจสอบการอำนวยความสะดวกในการเข้า - ออก โครงการ ทุก 6 เดือน ตลอดจนระยะดำเนินการ 8.7 ให้ตรวจสอบบริเวณทางเข้า-ออกบนถนนสาธารณะและไหล่ทางโดยห้ามจอดรถบริเวณทางเข้า - ออก บนถนนสาธารณะและไหล่ทาง ทุก 6 เดือน ตลอดจนระยะดำเนินการ	- ทางโครงการมีการติดตั้งป้ายแสดงทิศทางการเดินรถเข้า-ออก บริเวณโครงการ มีเจ้าหน้าที่รักษาความปลอดภัยคอยควบคุมดูแลตลอดเวลา มีระบบไฟฟ้าส่องสว่าง มีเส้นทางแฉ่งห้ามจอดรถทุกชนิดบริเวณทางเข้าออก บนถนนสาธารณะ และบริเวณไหล่ทาง และมีการติดตั้งป้ายโครงการที่สามารถมองเห็นได้ชัดเจน	-	รูปภาพที่ 2.8 เจ้าหน้าที่รักษาความปลอดภัย

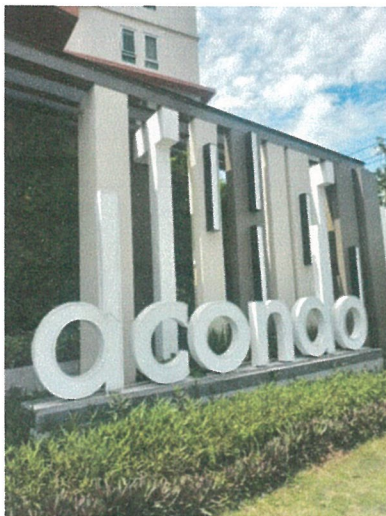
(11) ติดตั้งป้ายโครงการ ลูกศรแสดงทิศทางบริเวณเข้า - ออกโครงการ ที่สามารถมองเห็นได้ชัดเจนและในระยะทางที่จะลอรถได้ทันท่วงทีเข้าสู่โครงการได้อย่างปลอดภัย	- พบโครงการมีการติดตั้งป้ายโครงการไว้บริเวณทางเข้าโครงการซึ่งมองเห็นได้ชัดเจนและมีลูกศรแสดงทิศทางการเดินทางเข้า - ออกโครงการ	-	รูปภาพที่ 2.11 ป้ายโครงการ

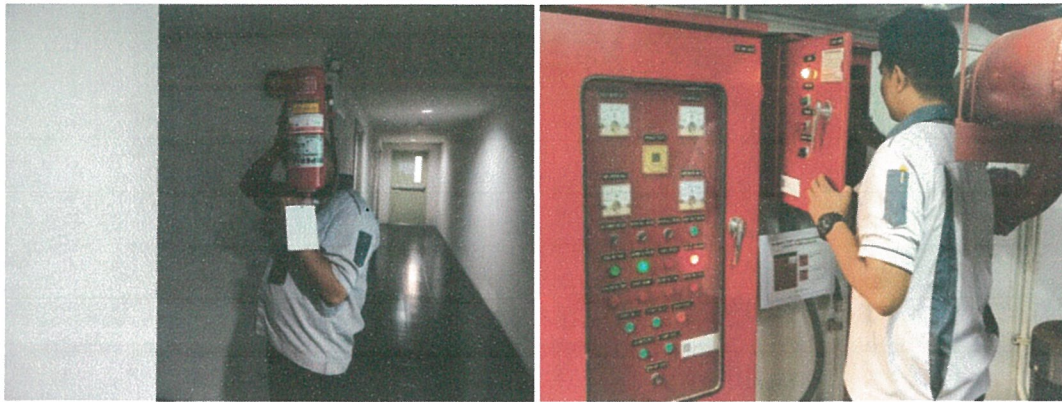
รูปภาพที่ 2.19 การตรวจสอบระบบป้องกันและแจ้งเตือนอัคคีภัย

9. การป้องกันอัคคีภัย 9.1 ตรวจสอบสภาพการใช้งานของอุปกรณ์ป้องกันภัยทุกชนิด หากพบว่าชำรุดต้องเปลี่ยนใหม่ทันที ทุก 6 เดือน ตลอดจนช่วงดำเนินการหรือตามคำแนะนำของผู้ผลิต	- พบโครงการมีช่างคอยเดินสำรวจสภาพการใช้งานของอุปกรณ์ป้องกันภัยทุกชนิด หากพบว่าชำรุดจะทำการเปลี่ยนใหม่ทันที ตลอดจนระยะเวลาที่ปิดดำเนินการ	-	รูป ภาพ ที่ 2.19 การตรวจสอบระบบป้องกันและแจ้งเตือนอัคคีภัย เอกสารแนบที่ 7 บันทึกการตรวจสอบระบบป้องกันและแจ้งเตือนอัคคีภัย

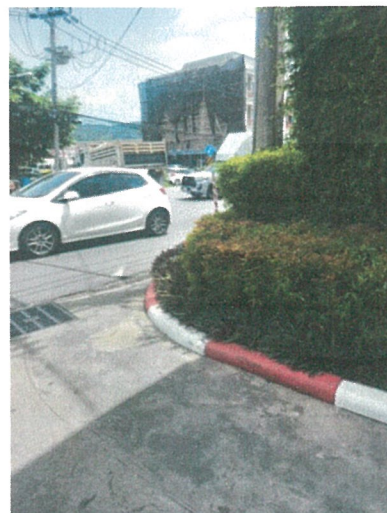
(10) ห้ามจอดรถทุกชนิดบริเวณทางเข้า - ออกบนถนนสาธารณะ และบริเวณไหล่ทาง	- พบโครงการมีการตีเส้นขาวแดงไว้บริเวณพื้นที่ห้ามจอดบริเวณทางเข้า - ออกบนถนนสาธารณะ และบริเวณไหล่ทาง	-	รูปภาพที่ 2.41 ไหล่ทางหน้าโครงการ
