รายงานผลการปฏิบัติตามมาตรการป้องกันและแก้ไขผลกระทบสิ่งแวดล้อมและมาตรการติดตามตรวจสอบคุณภาพสิ่งแวดล้อม

โครงการ โรงแรม จันทรีภิรมย์ (CHANPIROM)

ระยะดำเนินการ ระหว่างเดือนมกราคม - มิถุนายน 2567

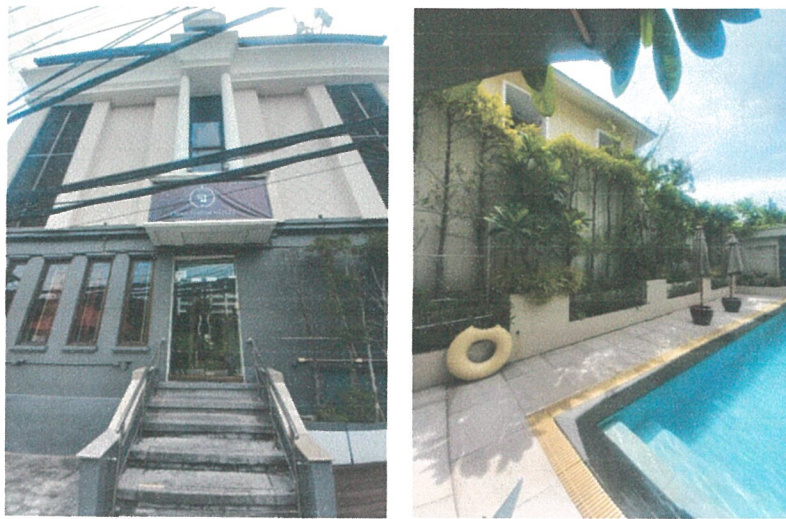
1. ทรัพยากรดิน และการชะล้างพังทลายของดิน (1) ในส่วนการป้องกันการเปลี่ยนแปลงคุณสมบัติของดิน จากการนำดินจากแหล่งอื่นมาใช้ในงาน landscape กรณีจำเป็น โครงการจะต้องกำจัดผู้รับเหมาให้มีการคัดเลือกที่ดินที่มีคุณภาพดี ไม่มีเศษหิน หรือพันธุ์พืชอื่นๆ ปนมาด้วย	- โครงการได้ปฏิบัติตามการป้องกันการเปลี่ยนแปลงคุณสมบัติของดิน โดยกำจัดผู้รับเหมาให้มีการคัดเลือกที่ดินที่มีคุณภาพดี ไม่มีเศษหิน หรือพันธุ์พืชอื่นๆ ปนมาด้วย	-	รูปภาพที่ 2.1 รูปถ่ายภายนอกโครงการ

รูปภาพที่ 2.1 รูปภาพภายนอกโครงการ

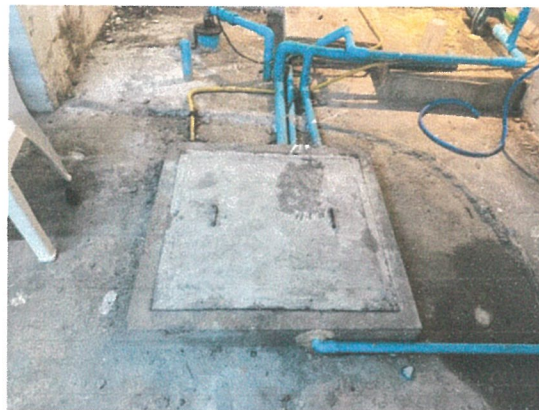
2. คุณภาพอากาศ - ไม่มีมาตรการกำหนด	ไม่ได้กำหนดมาตรการ -	-	-
3. คุณภาพน้ำ (1) จัดให้มีการติดตั้งระบบบำบัดน้ำเสียรวมที่เป็นถังบำบัดน้ำเสียสำเร็จรูป คือ ระบบเกราะ-กรองใโรอากาศบำบัดน้ำเสียในชั้นต้น และมีระบบบำบัดน้ำเสียขั้นที่สองเป็นระบบเติมอากาศแบบมีตัวกลางยัดเกาะ (Fix Film Aeration) ที่มีประสิทธิภาพในการบำบัดน้ำเสียได้ตามมาตรฐานคุณภาพน้ำทิ้งอาคารประเภท ค (BOD _{out} ไม่เกิน 40 มิลลกรัม/ลิตร) รายละเอียดมีดังนี้	- โครงการมีการติดตั้งระบบบำบัดน้ำเสีย ใต้ดินที่มาตรการกำหนด และมีเจ้าหน้าที่ฝ่ายช่างดำเนินการตรวจสอบการทำงานอยู่เป็นประจำ ตลอดระยะเวลาที่เปิดดำเนินการเพื่อให้ประสิทธิภาพในการบำบัดน้ำเสียเป็นไปตามที่ออกแบบไว้	-	รูปภาพที่ 2.2 ระบบบำบัดน้ำเสีย

รูปภาพที่ 2.2 ระบบบำบัดน้ำเสีย

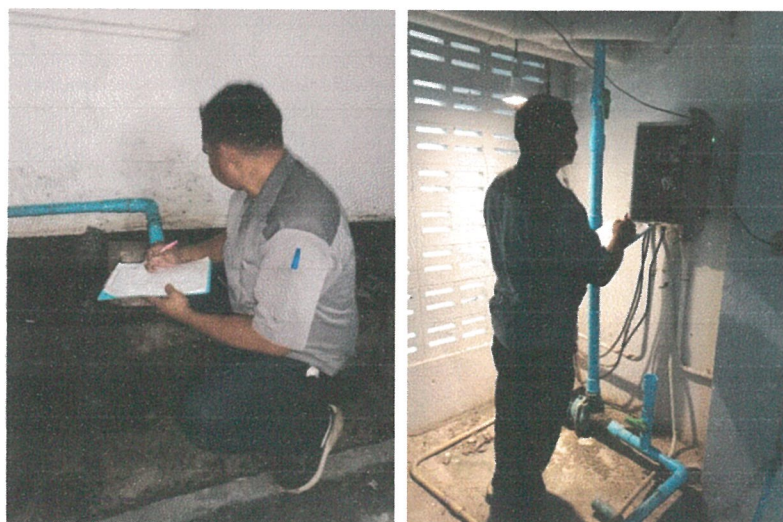
มาตรการป้องกันและแก้ไขผลกระทบสิ่งแวดล้อม	ผลการปฏิบัติตามมาตรการป้องกันและแก้ไขผลกระทบสิ่งแวดล้อม ช่วงดำเนินการ	ปัญหา อุปสรรค ที่ไม่สามารถปฏิบัติ ตามมาตรการและแนวทางแก้ไข	อ้างอิง
<p>3. คุณภาพน้ำ (ต่อ)</p> <p>□ เลือกใช้ถังบำบัดน้ำเสียรวมที่มีระบบเกราะ-กรองไร้อากาศ และระบบเติมอากาศแบบมีตัวกลายยัดเกาะ (Fix Film Aeration) รุ่น AT-70 จำนวน 3 ชุด น้ำทิ้งที่ผ่านระบบฯ จะมีค่า BOD ไม่เกิน 20 มิลลิกรัม/ลิตร</p> <p>(2) จัดให้มีวิศวกรสุขาภิบาลและช่างเทคนิคที่มีความชำนาญ วัสดุแล ควบคุม และปรับปรุงคุณภาพระบบบำบัดน้ำเสีย ให้มีประสิทธิภาพที่อยู่ตลอดเวลา และตลอดระยะเวลาเปิดดำเนินการ</p> <p>(3) จัดให้มีการตรวจสอบประสิทธิภาพ และสภาพการทำงาน หัวไปของระบบบำบัดน้ำเสีย ในกรณีที่มีระบบบำบัดน้ำเสีย เกิดการเสียหายหรือมีอุปกรณ์ขัดข้องให้โครงการรีบดำเนินการแก้ไขทันที ตลอดจนระยะเวลาเปิดดำเนินการ</p> <p>(4) จัดให้มีการสุ่มตะกอนในถังเกราะของระบบบำบัดน้ำเสีย รวมไปกำจัดอย่างสม่ำเสมอ เพื่อรักษาประสิทธิภาพของระบบ อย่างน้อย 7.78 ปี/ครั้ง ตลอดจนระยะเวลาเปิดดำเนินการ โดยขอความอนุเคราะห์จากเทศบาลตำบลกะรนเข้ามาดำเนินการสุ่มกากตะกอนตลอดระยะเวลาเปิดดำเนินการ</p>	<p>-โครงการมีเจ้าหน้าที่ฝ่ายช่างดำเนินการตรวจสอบการทำงาน ของระบบบำบัดน้ำเสียอยู่เป็นประจำ ตลอดระยะเวลาที่เปิดดำเนินการ เพื่อให้ประสิทธิภาพในการบำบัดน้ำเสียเป็นไปตามที่ออกแบบไว้</p> <p>- โครงการมีช่างคอยดำเนินการตรวจสอบปริมาณของตะกอน หากมีปริมาณมากจะดำเนินการติดท่อรูดสิ่งปฏิกูลเข้ามาดำเนินการสูบน้ำออกโดยทันที</p>		<p>รูปภาพที่ 2.3 การตรวจเช็คระบบบำบัดน้ำเสีย</p> <p>รูปภาพที่ 2.3 การตรวจเช็คระบบบำบัดน้ำเสีย</p>

รูปภาพที่ 2.3 การตรวจเช็คระบบบำบัดน้ำเสีย

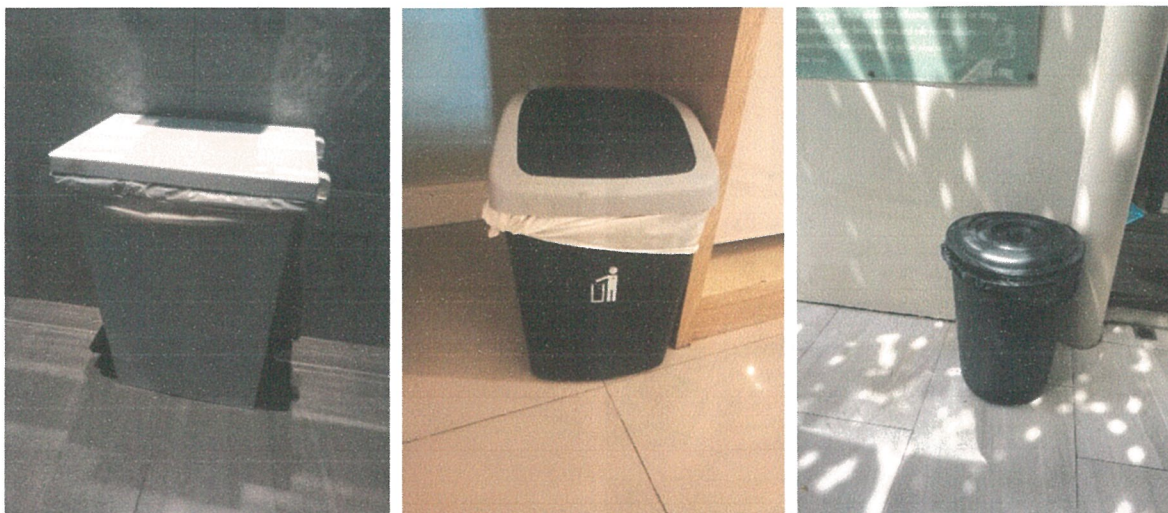
5. การกำจัดมูลฝอยและสิ่งปฏิกูล (1) จัดให้มีถังรองรับขยะเปียกและขยะแห้ง ขนาด 10 ลิตร อย่างละ 1 ถึง ในแต่ละห้องพัก ซึ่งสามารถรองรับขยะได้ประมาณ 2 วัน	- โครงการจัดให้มีถังรองรับมูลฝอยขนาด 10 ลิตร จำนวน 2 ถัง ภายในห้องพักแต่ละห้อง โดยจัดวางในห้องน้ำ 1 ถัง และภายในห้อง 1 ถัง ซึ่งสามารถรองรับมูลฝอยได้เพียงพอ	-	รูปภาพที่ 2.4 ถังรองรับขยะภายในโครงการ

รูปภาพที่ 2.4 ถังรองรับขยะภายในโครงการ

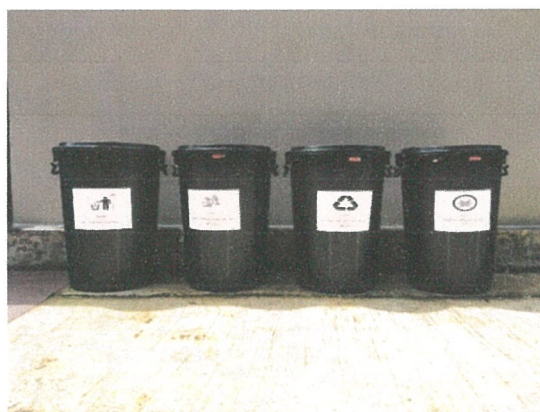
รูปภาพที่ 2.5 ถังขยะแยกประเภท

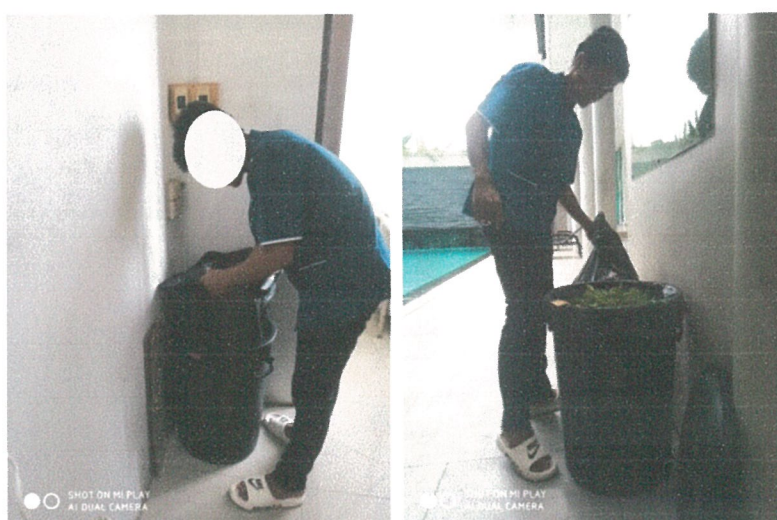
รูปภาพที่ 2.6 คัดแยกขยะ

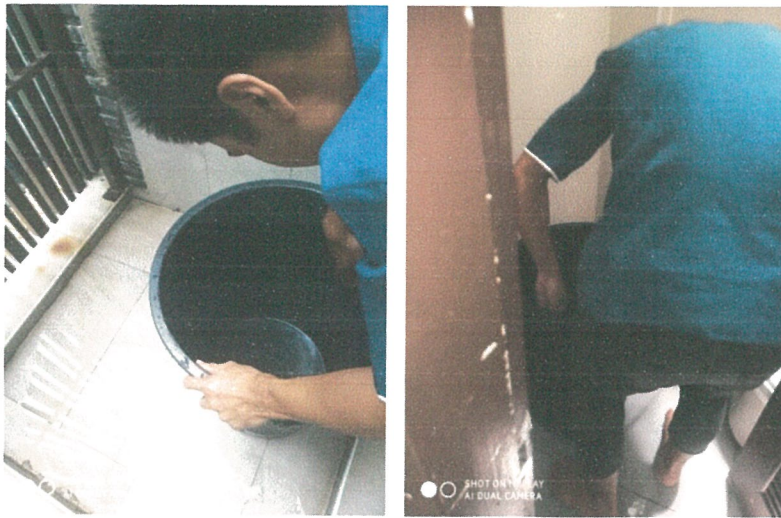
มาตรการป้องกันและแก้ไขผลกระทบสิ่งแวดล้อม	ผลการปฏิบัติตามมาตรการป้องกันและแก้ไขผลกระทบสิ่งแวดล้อม ช่วงดำเนินการ	ปัญหา อุปสรรค ที่ไม่สามารถปฏิบัติ ตามมาตรการและแนวทางแก้ไข	อ้างอิง
<p>5. การกำจัดมูลฝอยและสิ่งปฏิกูล (ต่อ)</p> <p>(2) จัดเตรียมถังขยะเปียก ขยะแห้ง และถังสำหรับขวดและ กระป๋อง ขนาด 50 ลิตร/ถัง อย่างละ 1 ถึง บริเวณส่วน ดับรับ</p> <p>(3) จัดเตรียมถังขยะเปียก ขยะแห้ง และขยะประเภทที่นำ กลับมาใช้ประโยชน์ใหม่ได้ เช่น ขวด กระป๋อง ทุกครั้ง ก่อนการเก็บขยะในแต่ละส่วน เพื่อไปเก็บรวบรวมไว้ยัง ห้องพักขยะรวมทุกวัน</p> <p>(4) จัดให้มีที่พักขยะรวม ขนาด 200 ลิตร อยู่บริเวณทางเข้า- ออกด้านหน้าโครงการที่อยู่ติดกับถนนปฎัก (ตะวันออก) โดยแยกเป็นถังขยะเปียก ถังขยะแห้งและถังสำหรับขวด และกระป๋อง อย่างละ 1 ถัง สามารถรองรับขยะได้ ประมาณ 1.5 วัน</p> <p>(5) ตรวจสอบไม่ให้มีขยะตกค้างภายในโครงการ หากพบว่ามี ขยะตกค้างให้รีบแจ้งทางเทศบาลตำบลกระนวนเข้ามาทำ การเก็บขนนำไปกำจัดทันที</p> <p>(6) ตรวจสอบถังขยะขนาดต่างๆ ที่ใช้ในโครงการและที่พัก ขยะรวมให้มีสภาพดีอยู่เสมอ หากมีการผูกก่อนและชำรุด ต้องรีบดำเนินการแก้ไขทันที</p> <p>(7) จัดให้มีพนักงานทำความสะอาดที่พักขยะรวมทุกครั้ง หลังจากการเก็บขยะของเทศบาลตำบลกระนวน</p>	<p>สิ่งแวดล้อม ช่วงดำเนินการ</p> <ul style="list-style-type: none"> - โครงการมีการจัดเตรียมถังขยะแบบแยกประเภทไว้ ภายในพื้นที่โครงการ แยกเป็นขยะเปียก ขยะแห้ง ขยะรีไซเคิล และขยะอันตรายขนาด 50 ลิตร/ถัง อย่างละ 1 ถัง - โครงการมีการจัดเตรียมถังรองรับมูลฝอยแบบแยก ประเภทไว้ในพื้นที่โครงการ และมีเจ้าหน้าที่ทำการคัด แยกมูลฝอยจากคั่นทาง ก่อนนำใส่ถุงดำมาวางพักไว้ยังจุด พักมูลฝอยรวมของโครงการ - โครงการมีการจัดเตรียมถังรองรับมูลฝอยแบบแยก ประเภทไว้ในพื้นที่โครงการ และมีเจ้าหน้าที่ทำการคัด แยกมูลฝอยจากคั่นทาง ก่อนนำใส่ถุงดำมาวางพักไว้ยังจุด พักมูลฝอยรวมของโครงการ - โครงการมีเจ้าหน้าที่ตรวจสอบขยะตกค้าง และจะมีการ ประสานงานให้ทางเทศบาลตำบลกระนวนเข้ามาทำการเก็บขน นำไปกำจัดขยะทุกวัน - โครงการมีเจ้าหน้าที่คอยดำเนินการตรวจสอบสภาพของถัง รองรับขยะให้มีสภาพดี ล้างทำความสะอาดถังรองรับขยะ ทุกครั้งที่มีการเก็บขยะ - โครงการมีเจ้าหน้าที่คอยดำเนินการทำความสะอาดถัง รองรับขยะ ทุกครั้งที่มีการเก็บขยะ 	<p>-</p> <p>-</p> <p>-</p> <p>-</p> <p>-</p> <p>-</p>	<p>รูปภาพที่ 2.5 ถังขยะแยกประเภท</p> <p>รูปภาพที่ 2.6 คัดแยกขยะ</p> <p>รูปภาพที่ 2.6 คัดแยกขยะ</p> <p>รูปภาพที่ 2.7 ทำความสะอาดถัง รองรับขยะ</p> <p>รูปภาพที่ 2.7 ทำความสะอาดถัง รองรับขยะ</p>

รูปภาพที่ 2.7 ทำความสะอาดถังรองรับขยะ

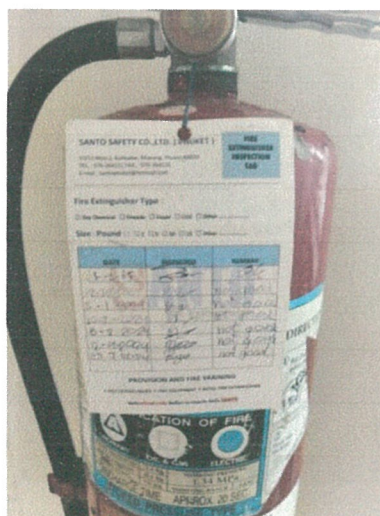
7. การป้องกันอัคคีภัย (1) ติดตั้งป้ายแสดงทางออกเพื่อหนีไฟ ติดตั้งบริเวณโถงบันไดทุกชั้น ซึ่งเป็นด้านหน้าทางเข้าของห้องพัก (2) ระบบป้องกันอันตรายจากฟ้าผ่าซึ่งประกอบด้วย เสาล่อฟ้า สายล่อฟ้า สายนำลงดินและหลักสายดิน (3) จัดให้มีการตรวจสอบระบบป้องกันอัคคีภัยทุกๆ 6 เดือน/ครั้ง เพื่อตรวจสอบและเปลี่ยนสารเคมีในถังดับเพลิงชนิดเคมีแห้งให้สามารถใช้งานได้เสมอ และหาอุปกรณ์การที่มีความเสียหายหรือใช้การไม่ได้ให้รีบดำเนินการแก้ไขทันที (4) จัดให้มีการอบรมเรื่องวิธีการใช้อุปกรณ์ของระบบป้องกันอัคคีภัย และฝึกอบรมเรื่องการอพยพย้ายคนเมื่อเกิดเหตุเพลิงไหม้แก่เจ้าหน้าที่ของโครงการทุกๆ 1 ปี/ครั้ง เพื่อให้สามารถใช้งานได้ทันที	- โครงการมีการติดตั้งระบบป้องกันและแจ้งเตือนอัคคีภัยภายในโครงการ ตามที่มาตรการกำหนด - โครงการมีการติดตั้งระบบป้องกันอันตรายจากฟ้าผ่าซึ่งประกอบด้วย เสาล่อฟ้า สายล่อฟ้า สายตัวนำ สายนำลงดินและหลักสายดิน - โครงการมีการตรวจสอบประสิทธิภาพการทำงานของระบบป้องกันและระงับอัคคีภัยเป็นประจำทุกเดือน ตลอดระยะเวลาที่เปิดดำเนินการ - โครงการมีการจัดอบรมเรื่องวิธีการใช้อุปกรณ์ของระบบป้องกันอัคคีภัย และฝึกอบรมเรื่องการอพยพย้ายคนเมื่อเกิดเหตุเพลิงไหม้ ซึ่งในรอบเดือนมกราคม - มิถุนายน 2567 ยังไม่มีการดำเนินการ	- - -	รูปภาพที่ 2.10 อุปกรณ์ป้องกันและแจ้งเตือนอัคคีภัย รูปภาพที่ 2.9 การตรวจสอบการทำงานของระบบป้องกันและระงับอัคคีภัย รูปภาพที่ 2.9 การตรวจสอบการทำงานของระบบป้องกันและระงับอัคคีภัย

รูปภาพที่ 2.9 การตรวจสอบการทำงานของระบบป้องกันและระงับอัคคีภัย

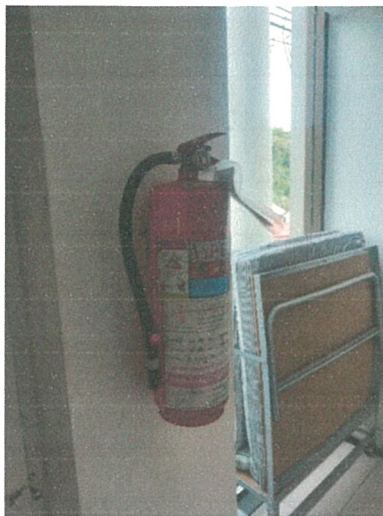
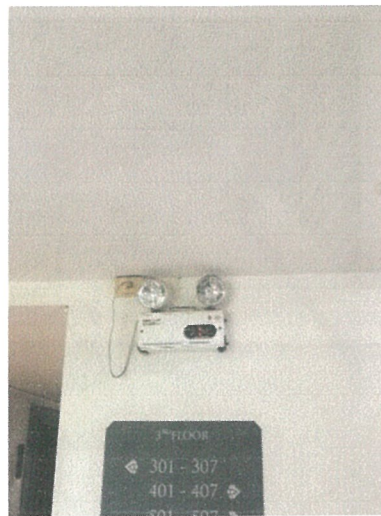
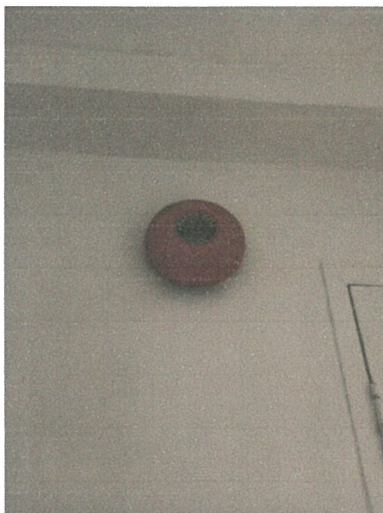
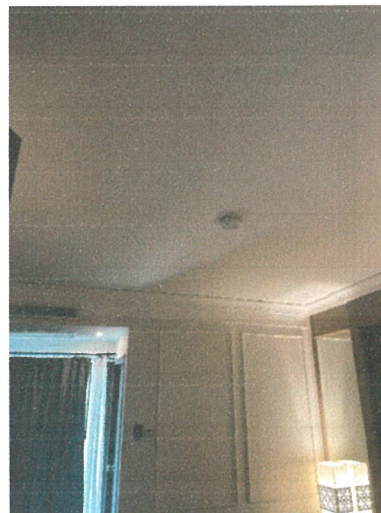
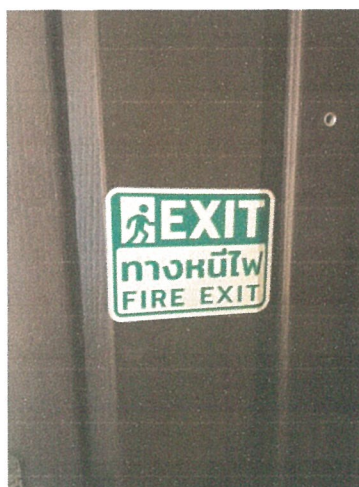
รูปภาพที่ 2.10 อุปกรณ์ป้องกันและแจ้งเตือนอัคคีภัย

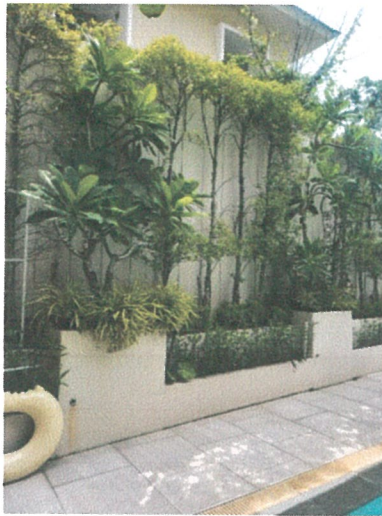
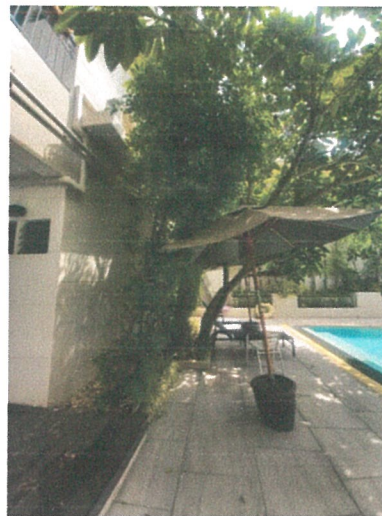
8. ทัศนียภาพ (1) ควบคุมดูแลอาคารและบริเวณต่างๆ ภายในโครงการให้อยู่ในสภาพดีและสวยงามตามแบบภูมิสถาปัตย์ที่ ออกแบบไว้อยู่เสมอ (2) โครงการจะต้องรักษาพื้นที่สีเขียวและพื้นที่ว่างร้อยละ 32.92 ให้ได้ตามที่เสนอมีตลอดไป	- โครงการมีเจ้าหน้าที่ดูแลอาคารและบริเวณต่างๆ ภายในโครงการให้อยู่ในสภาพดีและสวยงามตามแบบภูมิสถาปัตย์ ที่ออกแบบไว้อยู่เสมอ - โครงการได้จัดให้มีพื้นที่สีเขียวตามที่กำหนดไว้ในมาตรการ เพื่อสร้างความร่มรื่นและภูมิทัศน์ที่สวยงาม รวมถึง มีคนสวนคอยดูแลทำความสะอาด ตัดแต่งกิ่ง ใส่ปุ๋ย รดน้ำ พรวัน ดิน และปลูกทดแทนในกรณีที่ดินไม้ตาย อยู่ตลอด ระยะเวลาที่เปิดดำเนินการ	-	รูปภาพที่ 2.11 พื้นที่สีเขียว รูปภาพที่ 2.12 งานสวน รูปภาพที่ 2.11 พื้นที่สีเขียว รูปภาพที่ 2.12 งานสวน

รูปภาพที่ 2.11 พื้นที่สีเขียว

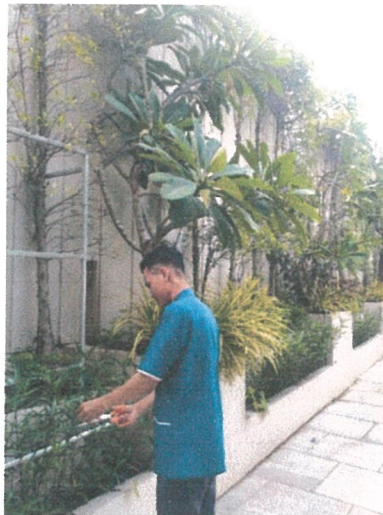
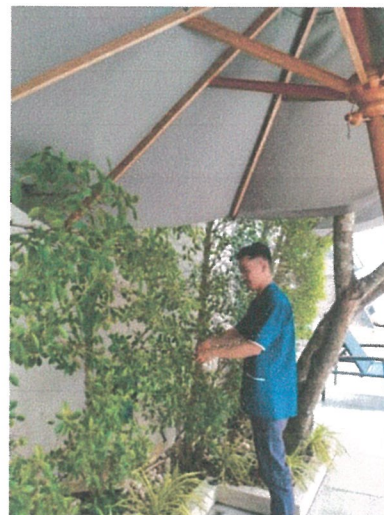
รูปภาพที่ 2.12 งานสวน

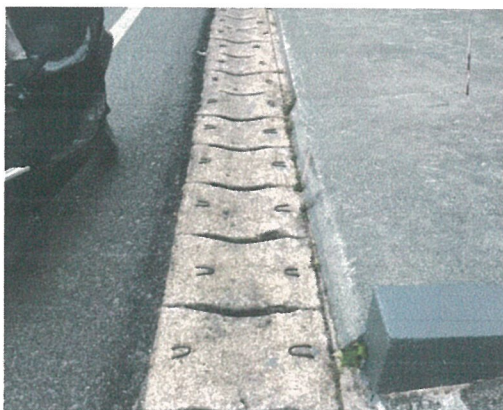
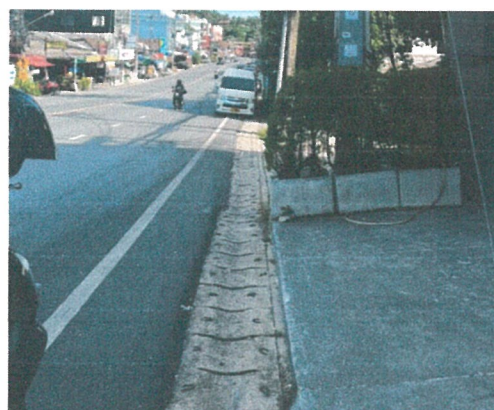
4. การระบายน้ำและการป้องกันน้ำท่วม (1) โครงการจะต้องทำการขุดลอกตะกอนในรางระบายน้ำสาธารณะด้านหน้าโครงการ เพื่อสามารถรองรับการระบายน้ำได้อย่างมีประสิทธิภาพ โดยการขุดลอกดังกล่าวโครงการจะต้องแจ้งให้ทางเทศบาลตำบลตระนทราก่อนดำเนินการ (2) ปฏิบัติตามมาตรการป้องกันและแก้ไขด้านคุณภาพน้ำอย่างเคร่งครัด	- โครงการได้มอบหมายให้ช่างของโครงการเป็นผู้ดูแลตรวจสอบท่อระบายน้ำ ตลอดจนการสำรวจสิ่งอุดตันตะกอนดิน ขยะ หากพบมีการขัดขวางการระบายน้ำจะดำเนินการขุดลอกโดยทันที - โครงการมีการตรวจสอบคุณภาพน้ำที่ผ่านการบำบัด โดยห้องปฏิบัติการเอกชน ทุกเดือนตลอดระยะเวลาที่เปิดดำเนินการ	-	รูปภาพที่ 2.13 รางระบายน้ำหน้าโครงการ เอกสารแนบที่ 4 ผลการติดตามตรวจวัดคุณภาพสิ่งแวดล้อม

รูปภาพที่ 2.13 รางระบายน้ำหน้าโครงการ
