โครงการ **HAPPY CONDO DONMUANG 2**

รายงานผลการปฏิบัติตามมาตรการป้องกันแก้ไขผลกระทบสิ่งแวดล้อม
และมาตรการติดตามตรวจสอบผลกระทบสิ่งแวดล้อม

ระยะดำเนินการ

**รายงานผลการปฏิบัติตามมาตรการป้องกันและแก้ไขผลกระทบสิ่งแวดล้อม
และมาตรการติดตามตรวจสอบผลกระทบสิ่งแวดล้อม ระยะดำเนินการ**

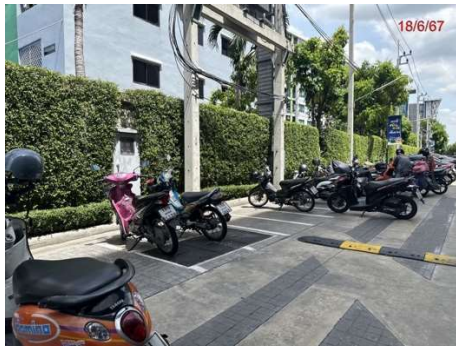
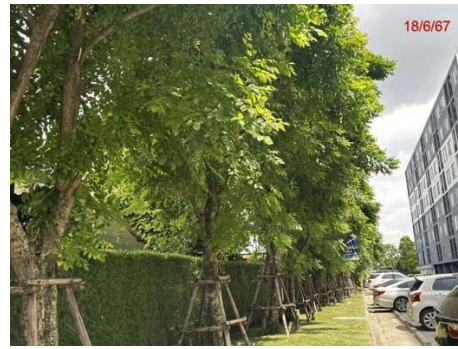
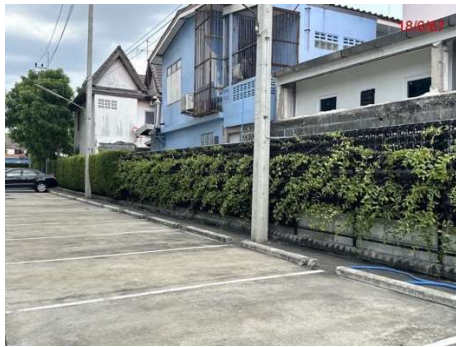
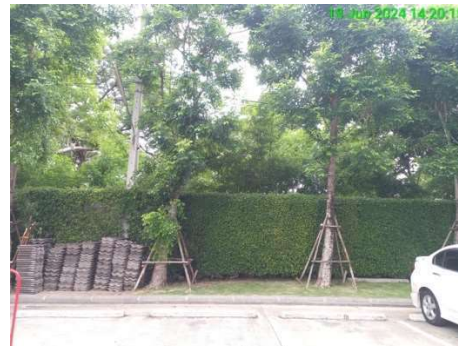
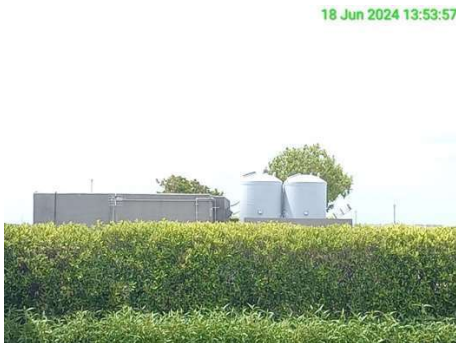
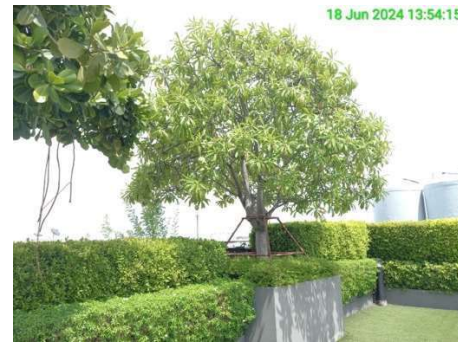
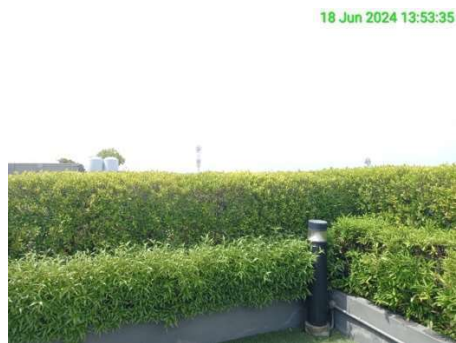
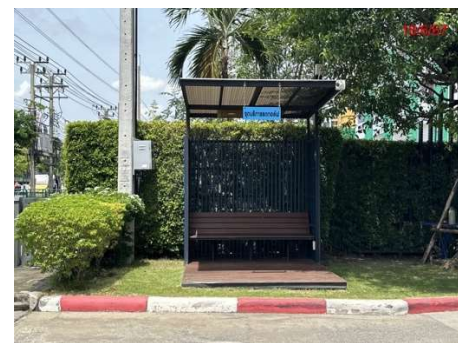
ภาพที่ 2.2-1 แนวรั้วโครงการและพื้นที่สีเขียว

มาตรการป้องกันและแก้ไขผลกระทบสิ่งแวดล้อม	ผลการปฏิบัติตามมาตรการป้องกันและแก้ไขผลกระทบสิ่งแวดล้อม	ปัญหา/อุปสรรคและการแก้ไข	เอกสารอ้างอิง
1. ทรัพยากรสิ่งแวดล้อมทางกายภาพ 1.1 สภาพภูมิประเทศ 1. ดูแลรักษาพื้นที่จัดภูมิทัศน์ภายในโครงการให้มีความสะอาดและเป็นระเบียบเรียบร้อยอยู่เสมอ	- โครงการจัดให้มีเจ้าหน้าที่ดูแลบำรุงรักษาพื้นที่สีเขียวภายในโครงการให้มีความสมบูรณ์อยู่เสมอ	-	ภาพที่ 2.2-1 ภาพที่ 2.2-31

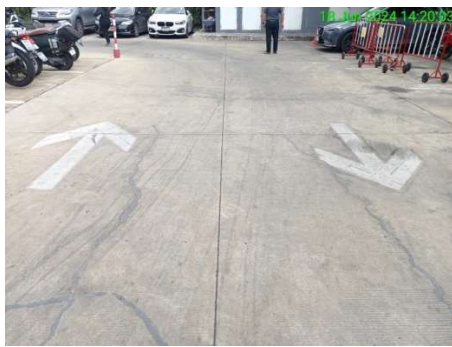
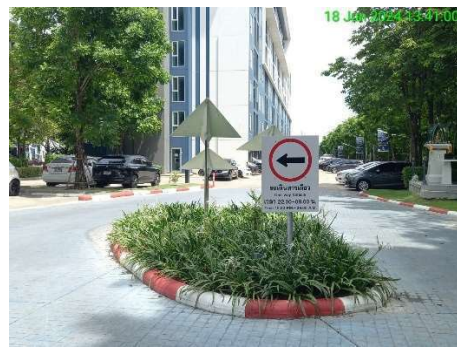
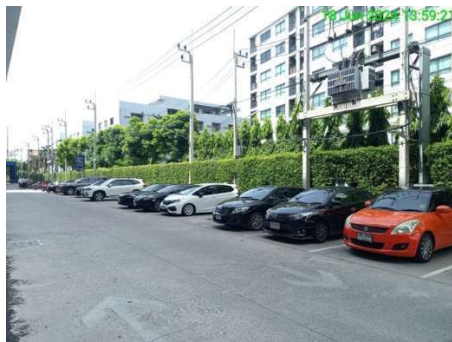
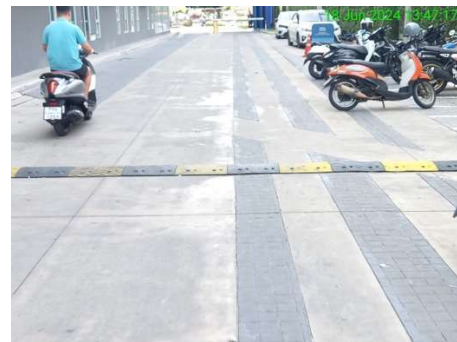
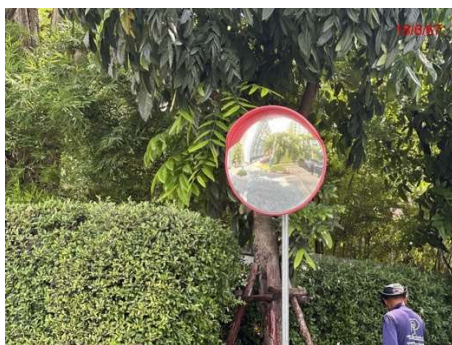
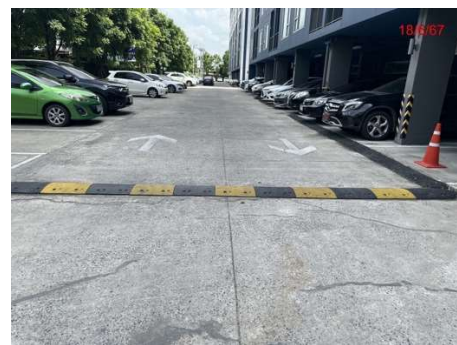
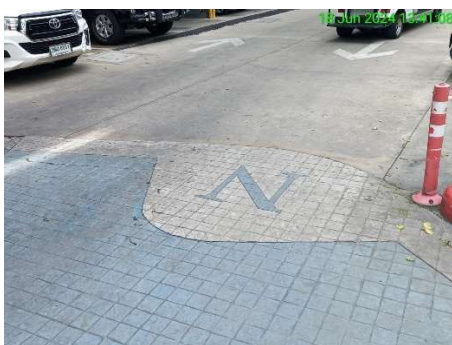
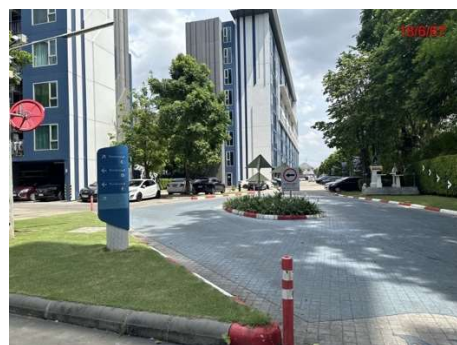
ภาพที่ 2.2-2 เครื่องหมายจราจรและทางเดินรถภายในโครงการ

1.2 คุณภาพอากาศ 1) ฝุ่นละออง 1. ควบคุมความเร็วของรถภายในโครงการ เช่น ป้ายจำกัดความเร็วไม่เกิน 30 กิโลเมตร/ชั่วโมง เพื่อไม่ให้เกิดการฟุ้งกระจายของฝุ่นบนผิวถนน	- โครงการมีการติดตั้งป้ายจำกัดความเร็วรถภายในโครงการให้มีความเร็วไม่เกิน 20 กิโลเมตร/ชั่วโมง และ 30 กิโลเมตร/ชั่วโมง และมีสัญญาณชะลอความเร็วบริเวณทางเดินรถภายในโครงการ เพื่อลดการฟุ้งกระจายของฝุ่นบนผิวถนน	-	ภาพที่ 2.2-2

3. ดูแลรักษาสภาพถนนทางเดินรถ และป้ายจราจรในโครงการให้สะอาดและมีสภาพดีอยู่เสมอ กรณีที่พบว่าถนนทางเดินรถ และป้ายจราจรมีการชำรุด ให้ดำเนินการซ่อมแซมหรือปรับเปลี่ยนใหม่โดยทันที	- โครงการได้จัดให้มีเจ้าหน้าที่โครงการคอยตรวจสอบดูแลรักษาสภาพถนนทางเดินรถและป้ายจราจรในโครงการให้มีสภาพดีอยู่เสมอ หากพบว่าถนนทางเดินรถ และป้ายจราจรมีการชำรุด จะดำเนินการซ่อมแซมหรือปรับเปลี่ยนใหม่โดยทันที	-	ภาพที่ 2.2-2 ภาพที่ 2.2-3

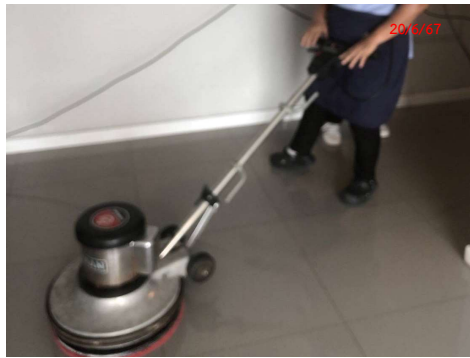
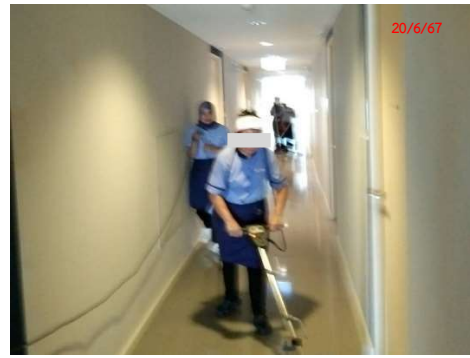
ภาพที่ 2.2-3 เจ้าหน้าที่ดูแลทำความสะอาดภายในพื้นที่โครงการ

2. หมั่นดูแลรักษาความสะอาดบริเวณถนนโดยฉีดล้างถนนเป็นครั้งคราวเพื่อป้องกันการฟุ้งกระจายของฝุ่นอันเนื่องจากการสัญจรบนถนน	- โครงการได้จัดให้มีเจ้าหน้าที่คอยดูแลรักษาความสะอาดภายในพื้นที่โครงการโดยการฉีดล้างถนนอย่างสม่ำเสมอ	-	ภาพที่ 2.2-3

6. หมั่นดูแลรักษาความสะอาดบริเวณถนนโดยฉีดล้างถนนเป็นครั้งคราวเพื่อป้องกันการฟุ้งกระจายของฝุ่นอันเนื่องจากถนน	- โครงการได้จัดให้มีเจ้าหน้าที่คอยดูแลรักษาความสะอาดภายในพื้นที่โครงการโดยการฉีดล้างถนนอย่างสม่ำเสมอ	-	ภาพที่ 2.2-3

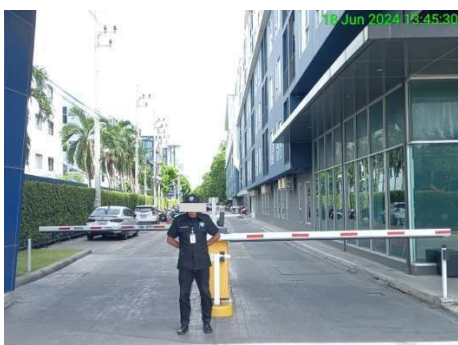
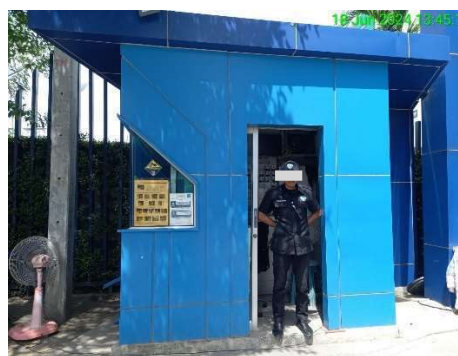
ภาพที่ 2.2-5 เจ้าหน้าที่รักษาความปลอดภัยและอำนวยความสะดวกด้านจราจร

3. จัดให้มีเจ้าหน้าที่อำนวยความสะดวกด้านการจราจรบริเวณทางเข้า-ออกโครงการ	- โครงการได้จัดให้มีเจ้าหน้าที่อำนวยความสะดวกด้านการจราจรบริเวณทางเข้า-ออกโครงการ		ภาพที่ 2.2-5 ภาพที่ 2.2-33

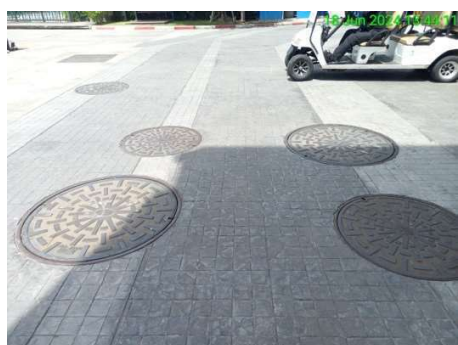
ภาพที่ 2.2-7 ระบบบำบัดน้ำเสีย

1.4 คุณภาพน้ำ 1. จัดให้มีระบบบำบัดน้ำเสียแบบเติมอากาศเลี้ยงตะกอนเวียนกลับ (Activated Sludge) ขนาด 50-80 ลบ.ม. จำนวน 9 ชุด สำหรับบำบัดน้ำเสียและสิ่งปฏิกูลที่เกิดจากอาคารอยู่อาศัยรวม และเป็นถังบำบัดแบบสำเร็จรูป ขนาด 0.6-3 ลบ.ม. จำนวน 2 ชุด สำหรับบำบัดน้ำเสียและสิ่งปฏิกูลที่เกิดจากอาคาร Clubhouse และจากอาคารห้องพักรวม สามารถรองรับปริมาณน้ำเสียที่เกิดขึ้นในโครงการประมาณ ได้อย่างมีประสิทธิภาพ โดยมีค่า BOD ในน้ำทิ้งไม่เกิน 20 มก./ล.	- ทางโครงการมีการออกแบบ และดำเนินการก่อสร้างระบบบำบัดน้ำเสียภายในโครงการ เป็นระบบบำบัดน้ำเสียแบบเติมอากาศตะกอนเวียนกลับ (Activated Sludge System) ทั้งหมดจำนวน 9 ชุด สำหรับอาคารชุดพักอาศัย และจัดให้มีระบบบำบัดน้ำเสียสำเร็จรูปจำนวน 2 ชุด สำหรับอาคาร Clubhouse และจากห้องพักรวม	-	ภาพที่ 2.2-7

2. จัดให้มีระบบกำจัดก๊าซมีเทนที่เกิดขึ้นจากการบำบัดน้ำเสีย 1,403-2,244 ล./วัน โดยวิธี Soil Bed ด้วยปฏิกิริยา Biological Oxidation พื้นที่บำบัด 1 ตร.ม./ระบบบำบัดน้ำเสีย 1 ชุด	- โครงการจัดให้มีระบบกำจัดก๊าซมีเทนที่เกิดขึ้นจากการบำบัดน้ำเสียโดยวิธี Soil Bed ด้วยปฏิกิริยา Biological Oxidation พื้นที่ระบบบำบัดน้ำเสีย	-	ภาพที่ 2.2-7

3. จัดให้มีการบำบัดละอองน้ำเสียด้วยวิธีกรองด้วยดิน ซึ่งละอองน้ำเสียที่เกิดในระบบบำบัดน้ำเสียและสิ่งปฏิกูลจากอาคารอยู่อาศัยรวมแต่ละชุด ต้องการใช้พื้นที่ในการบำบัดไม่น้อยกว่า 0.0299 ตร.ม. โดยโครงการได้จัดเตรียมพื้นที่บำบัดละอองน้ำเสียสำหรับระบบบำบัดแต่ละชุด ๆ ละ 1 ตร.ม. ซึ่งไม่น้อยกว่า 0.0299 ตร.ม. และเพียงพอต่อปริมาณการเกิดละอองน้ำเสียในแต่ละวัน	- โครงการจัดให้มีการบำบัด Aerosol ด้วยวิธีกรองด้วยดินบริเวณระบบบำบัดน้ำเสีย	-	ภาพที่ 2.2-7
