# ผลการดำเนินการตามมาตรการป้องกันและแก้ไขผลกระทบสิ่งแวดล้อมและ มาตรการตรวจสอบผลกระทบสิ่งแวดล้อม

รายงานผลการปฏิบัติตามมาตรการป้องกันและแก้ไขผลกระทบสิ่งแวดล้อมและมาตรการติดตามตรวจสอบคุณภาพสิ่งแวดล้อม

โครงการ ชิด คอนโดมิเนียม

ระยะดำเนินการ ระหว่างเดือนมกราคม - มิถุนายน 2567

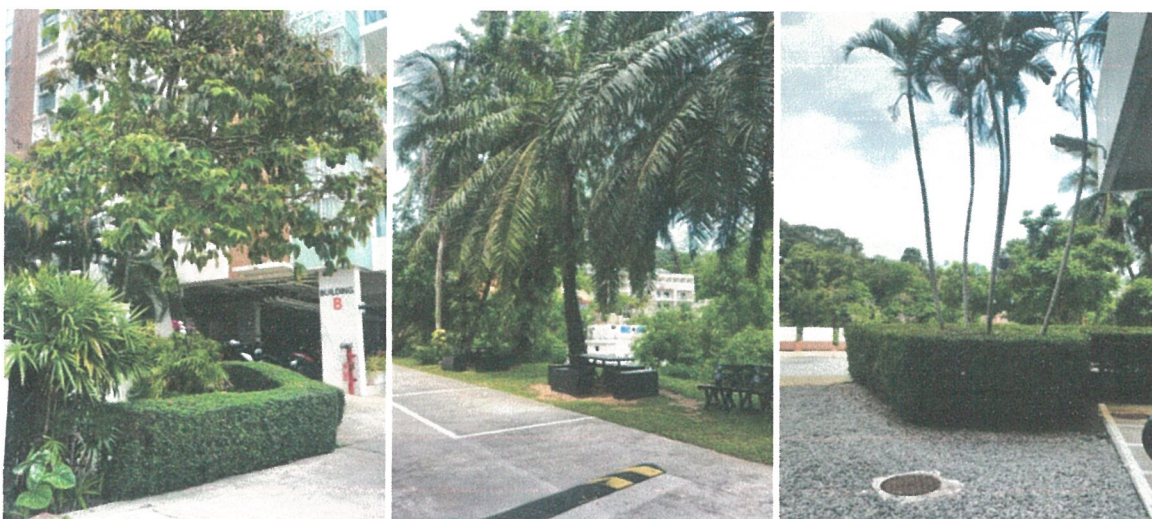
| มาตรการป้องกันและแก้ไขผลกระทบสิ่งแวดล้อม | ผลการปฏิบัติตามมาตรการป้องกันและแก้ไขผลกระทบสิ่งแวดล้อม ช่วงดำเนินการ | ปัญหา อุปสรรค ที่ไม่สามารถปฏิบัติ ตามมาตรการและแนวทางแก้ไข | อ้างอิง |
|---|---|---|---|
| <p>3.5 การจัดกรน้ำเสีย</p> <p>(2) ติดตั้งมิเตอร์ระบบบำบัดน้ำเสียแยกจากระบบไฟฟ้า ส่วนอื่น เพื่อตรวจสอบและควบคุมให้มีการเดินระบบบำบัดน้ำเสียตลอดเวลา</p> <p>(3) จัดให้มีพนักงานดังกล่าวออกถังขยะอินทรีย์ทุกสัปดาห์</p> <p>(4) จัดให้มีการตรวจสอบและบำรุงรักษาระบบบำบัดน้ำเสีย เพื่อให้มีประสิทธิภาพในการบำบัดน้ำเสียเป็นไปตามที่ ออกแบบไว้อยู่เสมอ รวมทั้งจัดให้มีการอบรมหรือให้ความรู้เกี่ยวกับระบบบำบัดน้ำเสียแก่เจ้าหน้าที่ดูแลรับผิดชอบระบบบำบัดน้ำเสีย</p> <p>(5) จัดให้มีเจ้าหน้าที่ที่มีความรู้ความชำนาญในด้าน การบำบัดน้ำเสีย ดูแลระบบบำบัดน้ำเสียภายในโครงการ</p> <p>(6) สุ่มตะกอนจากถังเก็บตะกอนอย่างสม่ำเสมอ โดยติดต่อดูจุดสังเกตของเทศบาลตำบลกระนวนในเข้ามาดำเนินการ</p> <p>(7) โครงการจะมีการปลูกต้นไม้โดยรอบโครงการ โดยเป็นไม้ยืนต้นประมาณ 125 ต้น เพื่อช่วยในการดูดซับปริมาณก๊าซที่เกิดขึ้นได้</p> | <p>สิ่งแวดล้อม ช่วงดำเนินการ</p> <ul style="list-style-type: none"> <li>- มิเตอร์ไฟฟ้าของระบบบำบัดน้ำเสียไม่ได้แยกออกจากระบบไฟฟ้าส่วนอื่น แต่มีการตรวจสอบและควบคุมระบบบำบัดน้ำเสียตลอดระยะเวลาดำเนินการ</li> <li>- โครงการได้ใช้บริการรถสูบล้างถังเก็บขยะอินทรีย์จากบริษัทเอกชน เข้ามาสูบล้างถังเก็บขยะอินทรีย์เป็นประจำทุกวัน หรือตามความเหมาะสม</li> <li>- โครงการมีเจ้าหน้าที่ที่ชำนาญประจำโครงการ คอยดำเนินการดูแลและควบคุมการทำงานของระบบบำบัดน้ำเสีย พร้อมตรวจสอบอุปกรณ์ต่างๆ ให้สามารถทำงานได้อย่างเต็มประสิทธิภาพอยู่ตลอดระยะเวลาที่เปิดดำเนินการ</li> <li>- โครงการดำเนินการสูบล้างถังเก็บขยะอินทรีย์จากบริษัทเอกชนที่ได้รับอนุญาต เข้ามาสูบล้างถังเก็บขยะอินทรีย์เป็นประจำทุกวัน โดยติดต่อดูจุดสังเกตจากบริษัทเอกชนที่ได้รับอนุญาต เข้ามาสูบล้างถังเก็บขยะอินทรีย์</li> <li>- โครงการจัดให้มีการดำเนินการปลูกพืชคลุมดิน รวมถึงไม้ยืนต้นไม้ประดับ ไว้โดยรอบพื้นที่โครงการ เพื่อช่วยในการดูดซับปริมาณก๊าซที่เกิดขึ้นจากกระบวนการบำบัดน้ำเสียได้ รวมทั้งได้จัดให้มีคนสวนคอยดูแลและรักษาสภาพดี สวยงาม อยู่ตลอดระยะเวลาในการเปิดทำการ</li> </ul> | <p>-</p> <p>-</p> <p>-</p> <p>-</p> <p>-</p> | <p>-</p> <p>รูปภาพที่ 2.10 การสูบล้างถังเก็บขยะอินทรีย์ / เอกสารแนบที่ 8 ใบเสร็จการสูบล้างถังเก็บขยะอินทรีย์ / เอกสารแนบที่ 8 ใบเสร็จการสูบล้างถังเก็บขยะอินทรีย์ / รูปภาพที่ 2.9 เจ้าหน้าที่บำรุงรักษาระบบบำบัดน้ำเสีย</p> <p>รูปภาพที่ 2.10 การสูบล้างถังเก็บขยะอินทรีย์ / เอกสารแนบที่ 8 ใบเสร็จการสูบล้างถังเก็บขยะอินทรีย์ / รูปภาพที่ 2.1 พื้นที่สีเขียว / รูปภาพที่ 2.2 การทำงานของคนสวน</p> |

| มาตรการป้องกันและแก้ไขผลกระทบสิ่งแวดล้อม | ผลการปฏิบัติตามมาตรการป้องกันและแก้ไขผลกระทบสิ่งแวดล้อม ช่วงดำเนินการ | ปัญหา อุปสรรค ที่ไม่สามารถปฏิบัติ ตามมาตรการและแนวทางแก้ไข | อ้างอิง |
|---|---|---|---|
| <p>3.9 การระบายน้ำอากาศและความร้อน</p> <p>(1) ทำความสะอาดเครื่องปรับอากาศเป็นประจำ เพื่อเพิ่มประสิทธิภาพในการทำงาน และยังเป็น การป้องกัน การสะสมของเชื้อโรค</p> <p>(2) ดูแลตรวจสอบอุปกรณ์ที่ใช้ระบายอากาศให้สามารถใช้งานได้อย่างเสมอ</p> <p>(3) ติดตั้งป้ายห้ามติดเครื่องยนต์ทิ้งไว้ภายในบริเวณที่จอดรถ ให้สามารถสังเกตเห็นได้อย่างชัดเจนและทั่วถึง</p> <p>(4) จัดให้มีไม้ยืนต้นภายในโครงการให้มากที่สุด เพื่อลดความร้อนจากการระบายน้ำอากาศของเครื่องปรับอากาศ</p> | <p>โครงการมีการทำความสะอาดเครื่องปรับอากาศเป็นประจำ เพื่อเพิ่มประสิทธิภาพในการทำงาน และป้องกันการสะสมของเชื้อโรค</p> <p>โครงการมีการดำเนินการตรวจสอบอุปกรณ์ที่ใช้ระบายอากาศให้สามารถใช้งานได้ตลอดระยะเวลาที่เปิดดำเนินการ</p> <p>โครงการมีการติดตั้งป้ายดับเครื่องยนต์จะจอดรถ ไว้บริเวณที่สำหรับจอดรถของโครงการ ซึ่งสามารถมองเห็นได้ชัดเจน</p> <p>โครงการจัดให้มีการดำเนินการปลูกพืชคลุมดิน รวมถึงไม้ยืนต้น ไม้ประดับ ไว้โดยรอบพื้นที่โครงการ รวมทั้งจัดให้มีคนสวนคอยดูแลและรักษาสภาพดี สวยงาม อยู่ตลอดระยะเวลาในการเปิดทำการ</p> | <p>-</p> <p>-</p> <p>-</p> <p>-</p> | <p>รูปภาพที่ 2.24 การล้างทำความสะอาดเครื่องปรับอากาศ</p> <p>-</p> <p>-</p> <p>รูปภาพที่ 2.7 ป้ายดับเครื่องยนต์</p> <p>รูปภาพที่ 2.1 พื้นที่สีเขียว</p> <p>รูปภาพที่ 2.2 การทำงานของคนสวน</p> |

| มาตรการป้องกันและแก้ไขผลกระทบสิ่งแวดล้อม | ผลการปฏิบัติตามมาตรการป้องกันและแก้ไขผลกระทบสิ่งแวดล้อม ช่วงดำเนินการ | ปัญหา อุปสรรค ที่ไม่สามารถปฏิบัติ ตามมาตรการและแนวทางแก้ไข | อ้างอิง |
|---|---|---|---|
| <p>4.6 ทัศนียภาพและแหล่งท่องเที่ยว</p> <p>(1) ในการจัดพื้นที่สีเขียวให้มีการปลูกไม้ยืนต้นที่สอดคล้องกับสภาพพื้นที่ ในบริเวณพื้นที่ว่างของโครงการ</p> <p>(2) โครงการได้จัดให้พื้นที่สีเขียวคิดเป็นพื้นที่ทั้งหมด 1,151.6 ตารางเมตร (ร้อยละ 27.19 ของพื้นที่โครงการ) และมีไม้ยืนต้น 136 ต้น หรือ 594 ตารางเมตร</p> <p>(3) จัดให้มีเจ้าหน้าที่ดูแลรักษาพื้นที่สีเขียวให้มีสภาพน่าดูอยู่เสมอ เพื่อความสวยงามและความปลอดภัยของผู้พักอาศัย</p> | <p>- โครงการจัดให้มีการดำเนินการปลูกพืชคลุมดิน รวมถึงไม้ยืนต้น ไม้ประดับ ไม้โดยรอบพื้นที่โครงการ รวมทั้งจัดให้มีคนสวนคอยดูแลและรักษาสภาพดี สวยงาม อยู่ตลอดเวลาในการเปิดทำการ</p> | - | <p>รูปภาพที่ 2.1 พื้นที่สีเขียว</p> <p>รูปภาพที่ 2.2 การทำงานของคนสวน</p> |

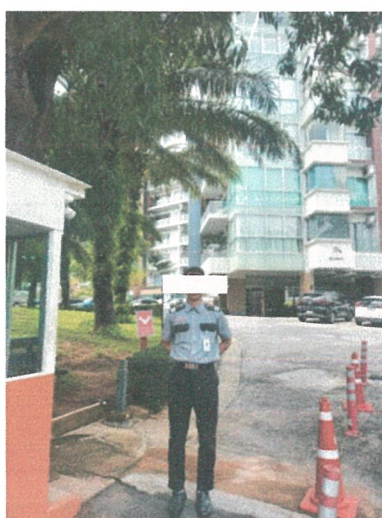
รูปภาพที่ 2.3 เจ้าหน้าที่รักษาความปลอดภัย

| มาตรการป้องกันและแก้ไขผลกระทบสิ่งแวดล้อม | ผลการปฏิบัติตามมาตรการป้องกันและแก้ไขผลกระทบสิ่งแวดล้อม ช่วงดำเนินการ | ปัญหา อุปสรรค ที่ไม่สามารถปฏิบัติตามมาตรการและแนวทางแก้ไข | อ้างอิง |
|---|---|---|---|
| <p>3.2 การคมนาคมขนส่ง</p> <p>(1) จัดให้มีระบบการจราจรที่ปลอดภัย โดยติดตั้งป้ายแสดงทิศทางเดินรถเข้า-ออกภายในพื้นที่โครงการ</p> <p>(2) ควบคุมการจราจรบริเวณทางเข้า-ออกพื้นที่โครงการ โดยจัดให้มีเจ้าหน้าที่รักษาความปลอดภัย ควบคุมดูแลและตรวจรถเข้า-ออกตลอดเวลา</p> <p>(3) จัดให้มีระบบไฟฟ้าส่องสว่างทางจราจรให้เพียงพอ</p> <p>(4) โครงการจัดให้มีที่จอดรถยนต์ จำนวน 61 คัน ซึ่งเพียงพอต่อผู้พักอาศัยและการใช้บริการต่างๆ ในโครงการ เพื่อเป็นการป้องกันไม่ให้เกิดของผู้พักอาศัยในโครงการจอดกีดขวางเส้นทางจราจร</p> <p>(5) ห้ามจอดรถทุกชนิดบริเวณทางเข้า-ออก บนถนนสาธารณะ และบริเวณใกล้เคียง</p> | <p>- โครงการมีเจ้าหน้าที่รักษาความปลอดภัยควบคุมดูแลเรื่อง การเดินรถภายในโครงการ พร้อมทั้งมีป้ายเส้นทางเข้า-ออก เพื่อให้ง่ายต่อการเดินรถภายในโครงการ</p> <p>- โครงการมีการติดตั้งไฟฟ้าส่องสว่าง บริเวณทางเข้า-ออก และภายในพื้นที่โครงการ ซึ่งสว่างเพียงพอต่อการสัญจรรถภายในโครงการ</p> <p>- โครงการจัดเตรียมพื้นที่ไว้เพียงพอสำหรับจอดรถภายในโครงการ อีกทั้งมีเจ้าหน้าที่รักษาความปลอดภัยคอยอำนวยความสะดวกและควบคุมดูแลเรื่องการจราจรภายในอยู่ตลอด 24 ชั่วโมง</p> <p>- โครงการมีเจ้าหน้าที่รักษาความปลอดภัยคอยอำนวยความสะดวก และตรวจรถจอดบริเวณการจราจร อยู่ตลอดระยะเวลา</p> | - | <p>รูปภาพที่ 2.3 เจ้าหน้าที่รักษาความปลอดภัย</p> <p>รูปภาพที่ 2.4 ทางเข้า-ออกโครงการ</p> <p>รูปภาพที่ 2.8 ไฟส่องสว่างบริเวณทางเข้า-ออก</p> <p>รูปภาพที่ 2.5 พื้นที่จอดรถ</p> <p>รูปภาพที่ 2.3 เจ้าหน้าที่รักษาความปลอดภัย</p> |

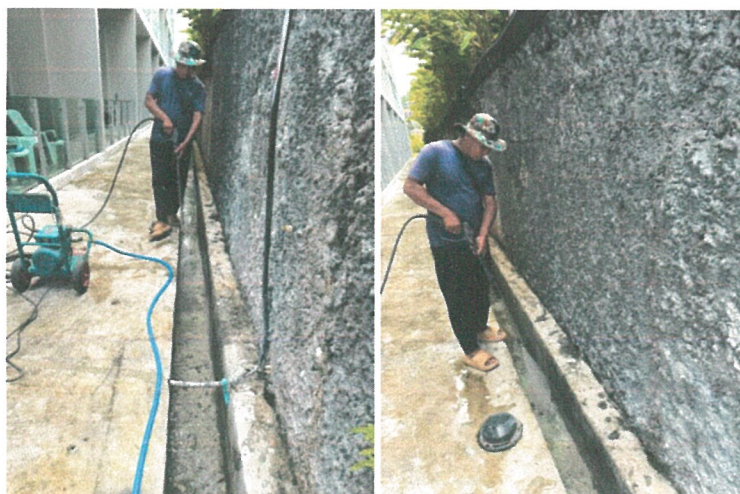
รูปภาพที่ 2.11 การขุดลอกตะกอนในท่อระบายน้ำ

| มาตรการป้องกันและแก้ไขผลกระทบสิ่งแวดล้อม | ผลการปฏิบัติตามมาตรการป้องกันและแก้ไขผลกระทบสิ่งแวดล้อม ช่วงดำเนินการ | ปัญหา อุปสรรค ที่ไม่สามารถปฏิบัติ ตามมาตรการและแนวทางแก้ไข | อ้างอิง |
|---|---|---|---|
| <b>3.4 การระบายน้ำและป้องกันน้ำท่วม</b><br>(1) จัดให้มีบ่อหน่วงน้ำ ปริมาตร 100 ลูกบาศก์เมตร สำหรับอาคารทาวเวอร์ 1 และปริมาตร 68.5 ลูกบาศก์เมตร สำหรับอาคารทาวเวอร์ 2 เพื่อหน่วงน้ำฝนส่วนเกิน โดยน้ำในบ่อหน่วงน้ำจะนำไปผ่านระบบปรับปรุงคุณภาพน้ำก่อนรวบรวมเข้าเก็บกักในถังเก็บน้ำใช้ใต้ดินของโครงการ และหากมีปริมาณน้ำเหลือจากบ่อหน่วงน้ำทางโครงการจึงจะระบายออกสู่ท่อระบายน้ำด้านหน้าโครงการ<br>(2) จัดให้มีเครื่องสูบน้ำ จำนวน 2 เครื่อง ทำงานสลับกัน อัตราการสูบน้ำไม่เกิน 0.0249 ลูกบาศก์เมตร/วินาที สำหรับอาคารทาวเวอร์ 1 และอัตราการสูบน้ำไม่เกิน 0.0120 ลูกบาศก์เมตร/วินาที สำหรับอาคารทาวเวอร์ 2 โดยมีอัตราการสูบน้ำมีค่าไม่เกินอัตราการไหลก่อนพัฒนาโครงการ<br>(3) จัดให้มีการขุดลอกตะกอนในท่อระบายน้ำ รวมถึงบ่อกักน้ำอย่างสม่ำเสมอ เพื่อให้การระบายน้ำในพื้นที่โครงการมีประสิทธิภาพตลอดเวลา | - โครงการจัดให้มีบ่อหน่วงน้ำ จำนวน บ่อ 1 ตามที่กำหนดไว้ในมาตรการ อยู่บริเวณตึก A โครงการ<br><br>- โครงการไม่มีเครื่องสูบน้ำ แต่จะใช้ระบบ Over Flow<br><br>- โครงการมีเจ้าหน้าที่ประจำโครงการคอยดำเนินการตรวจสอบการทำงานของระบบระบายน้ำ และขุดลอกตะกอนในรางระบายน้ำอยู่เป็นประจำ โดยเพิ่มความถี่ในช่วงฤดูฝน | - | -<br><br><br>รูปภาพที่ 2.11 การขุดลอกตะกอนในท่อระบายน้ำ |

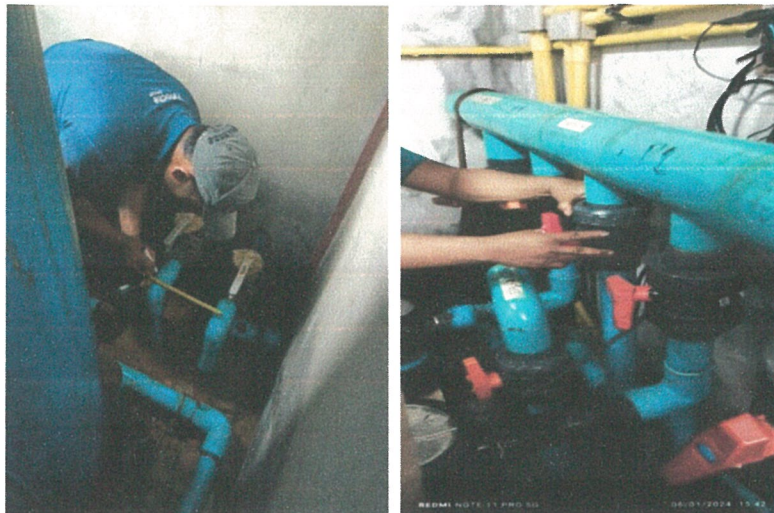
รูปภาพที่ 2.12 เจ้าหน้าที่ตรวจสอบเส้นท่อแจกจ่ายน้ำ

| มาตรการป้องกันและแก้ไขผลกระทบสิ่งแวดล้อม | ผลการปฏิบัติตามมาตรการป้องกันและแก้ไขผลกระทบสิ่งแวดล้อม ช่วงดำเนินการ | ปัญหา อุปสรรค ที่ไม่สามารถปฏิบัติตามมาตรการและแนวทางแก้ไข | อ้างอิง |
|---|---|---|---|
| <p><b>3.3 การใช้น้ำ</b></p> <p>(1) จัดให้มีถังเก็บน้ำใต้ดิน ก่อนใช้เครื่องสูบน้ำ สูบขึ้นไปยังถังเก็บน้ำชั้นดาดฟ้า รวมปริมาตรเก็บกักน้ำในโครงการ 405 ลูกบาศก์เมตร โครงการสามารถสำรองน้ำไว้ใช้ได้ประมาณ 1 วัน</p> <p>(2) มีการรณรงค์ให้ร่วมกันประหยัดน้ำและเลือกใช้สุขภัณฑ์ประหยัดน้ำ</p> <p>(3) ตรวจสอบการแจกจ่ายน้ำและเส้นท่อให้อยู่ในสภาพดีอยู่เสมอ หากพบว่าชำรุดให้แก้ไขทันที นอกจากนี้โครงการจะหมั่นตรวจสอบระบบท่อน้ำ รวมถึงสุขภัณฑ์ที่อาจจะชำรุด จนเป็นเหตุให้น้ำประปารั่วไหลได้ง่าย</p> | <p>สิ่งแวดล้อม ช่วงดำเนินการ</p> <p>- โครงการมีถังเก็บน้ำใต้ดินจำนวน 2 ถัง อาคารละ 1 ถัง ซึ่งเพียงพอต่อปริมาณการใช้ภายในโครงการ</p> <p>- โครงการมีการติดตั้งป้ายรณรงค์ประหยัดน้ำ ไว้บริเวณพื้นที่ส่วนกลาง ซึ่งสามารถมองเห็นได้ชัดเจน</p> <p>- โครงการมีเจ้าหน้าที่คอยสำรวจตรวจสอบการแจกจ่ายน้ำ เส้นท่อน้ำ รวมถึงเครื่องสุขภัณฑ์เป็นประจำ หากมีการชำรุดเสียหาย จะดำเนินการซ่อมแซมหรือเปลี่ยนใหม่โดยทันที</p> | - | <p>รูปภาพที่ 2.23 ถึงเก็บน้ำใต้ดิน/ดาดฟ้า</p> <p>เอกสารแนบที่ 5 ใบเสร็จการซื้อน้ำ</p> <p>รูปภาพที่ 2.14 ป้ายรณรงค์ให้ร่วมกันประหยัดน้ำ</p> <p>รูปภาพที่ 2.13 สุขภัณฑ์ประหยัดน้ำ</p> <p>รูปภาพที่ 2.12 เจ้าหน้าที่ตรวจสอบเส้นท่อน้ำแจกจ่ายน้ำ</p> |

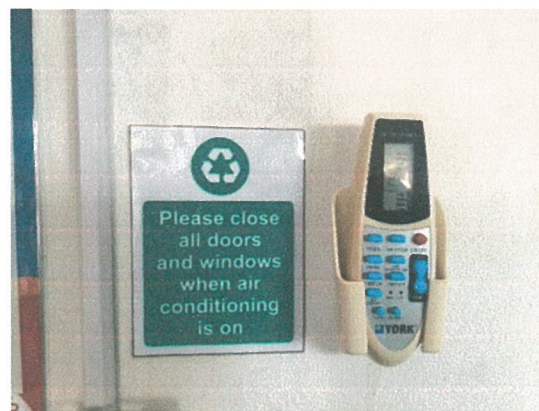
รูปภาพที่ 2.15 ป้ายรณรงค์ประหยัดพลังงาน

| มาตรการป้องกันและแก้ไขผลกระทบสิ่งแวดล้อม | ผลการปฏิบัติตามมาตรการป้องกันและแก้ไขผลกระทบสิ่งแวดล้อม ช่วงดำเนินการ | ปัญหา อุปสรรค ที่ไม่สามารถปฏิบัติตามมาตรการและแนวทางแก้ไข | อ้างอิง |
|---|---|---|---|
| <b>3.6 ไฟฟ้า</b><br>(1) ติดตั้งหม้อแปลงไฟฟ้าแบ่งเป็นขนาด 1,000 KVA จำนวน 1 ชุด และขนาด 800 KVA จำนวน 1 ชุด<br>(2) เปิดไฟฟ้าส่วนกลางระหว่าง เวลา 18.00-06.00 น.<br>(3) เลือกใช้ไฟฟ้าส่องสว่างและอุปกรณ์ไฟฟ้าต่างๆ แบบประหยัดพลังงาน<br>(4) บำรุงรักษาอุปกรณ์ระบบไฟฟ้าเพื่อรักษาระดับการใช้ไฟฟ้าให้ต่ำ<br>(5) ตรวจสอบและซ่อมบำรุงระบบไฟฟ้าภายในโครงการให้อยู่ในสภาพดีอยู่เสมอ<br>(6) อบรมเจ้าหน้าที่ทุกคนให้ตระหนักในเรื่องการประหยัดพลังงานเป็นประจำ<br>(7) รณรงค์ให้ผู้ใช้เข้าพักอาศัยใช้ไฟฟ้าอย่างประหยัด<br>(8) จัดเจ้าหน้าที่หมั่นทำความสะอาดหลอดไฟและโคมไฟอยู่เสมอ เพราะฝุ่นละอองที่เกาะหลอดไฟจะทำให้แสงสว่างลดน้อยลง | - โครงการมีการติดตั้งหม้อแปลงไฟฟ้าไว้ตามที่กำหนดในมาตรการ พร้อมทั้งมีการตรวจสอบและบำรุงรักษาอยู่ตลอดเวลาที่เปิดดำเนินการ<br>- โครงการมีเจ้าหน้าที่ดูแลควบคุมการเปิดไฟส่วนกลางระหว่าง เวลา 18.00-06.00 น. และบริเวณทางเดินของโครงการจะเป็นระบบ Cencer<br>- โครงการเลือกใช้ไฟฟ้าส่องสว่างและอุปกรณ์ไฟฟ้าที่ประหยัดพลังงาน เช่น หลอดไฟ LED รวมทั้งมีเจ้าหน้าที่ดูแลเรื่องการเปิดไฟช่วงเวลากลางคืน เพื่อให้ไม่ส่งผลกระทบต่อผู้อยู่อาศัยข้างเคียง<br>- โครงการมีเจ้าหน้าที่ช่างคอยดำเนินการตรวจสอบและบำรุงรักษาอุปกรณ์ระบบไฟฟ้าส่วนกลาง หากพบชำรุด จะดำเนินการซ่อมแซมหรือเปลี่ยนใหม่ทันที<br>- เจ้าหน้าที่ขอโครงการตระหนักในเรื่องการประหยัดพลังงาน พร้อมทั้งติดตั้งป้ายรณรงค์ให้มีการประหยัดไฟฟ้า<br>- โครงการมีเจ้าหน้าที่คอยดำเนินการทำความสะอาดหลอดไฟและโคมไฟอยู่เป็นประจำ ตลอดระยะเวลาที่เปิดดำเนินการ | -<br>-<br>-<br>-<br>-<br>- | รูปภาพที่ 2.16 หม้อแปลงไฟฟ้า เอกสารแนบที่ 6 ใบเสร็จไฟฟ้า เอกสารแนบที่ 12 รายงานการตรวจเช็ค Generator<br><br>รูปภาพที่ 2.17 อุปกรณ์ไฟฟ้าประหยัดพลังงาน<br>รูปภาพที่ 2.18 การบำรุงไฟฟ้าส่วนกลาง<br>รูปภาพที่ 2.15 ป้ายรณรงค์ประหยัดพลังงาน |

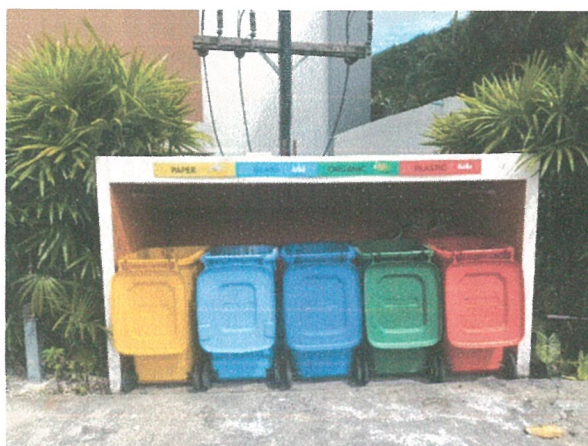
รูปภาพที่ 2.19 จุดพักมูลฝอยรวม

| มาตรการป้องกันและแก้ไขผลกระทบสิ่งแวดล้อม | ผลการปฏิบัติตามมาตรการป้องกันและแก้ไขผลกระทบสิ่งแวดล้อม ช่วงดำเนินการ | ปัญหา อุปสรรค ที่ไม่สามารถปฏิบัติ ตามมาตรการและแนวทางแก้ไข | อ้างอิง |
|---|---|---|---|
| <p>3.6 การจัดการขยะมูลฝอย</p> <p>(1) จัดตั้งร่องรับขยะมูลฝอยไว้ในทุกชั้นของทั้งสองอาคาร สำหรับพื้นที่ส่วนกลางจัดเตรียมถังรองรับมูลฝอยขนาดเล็ก เหมาะสมกับพื้นที่และมีสภาพดีไม่แตกชำรุดวางไว้อย่างทั่วถึง และแยกเป็นถังมูลฝอยเปียก-แห้ง</p> <p>(2) จัดให้มีห้องพักขยะรวม แยกเป็นห้องพักขยะเปียก ขยะแห้ง และขยะรีไซเคิล ซึ่งสามารถรองรับขยะมูลฝอยของโครงการได้ประมาณ 5 วัน โดยจะมีรถเก็บขนขยะมูลฝอยจากเทศบาลตำบลธารเกษรเข้ามาเก็บขนทุกวัน</p> | <ul style="list-style-type: none"> <li>- โครงการจัดตั้งร่องรับมูลฝอยภายในห้องพักทุกห้องพัก</li> <li>- โครงการมีจุดพักมูลฝอยรวม โดยแยกเป็นมูลฝอยทั่วไป และมูลฝอยรีไซเคิล ซึ่งมีเจ้าของห้องพักเองเป็นผู้รวบรวมขยะมูลฝอยต่างๆ โดยบรรจุลงถุงดำ พร้อมมัดปากถุงให้เรียบร้อยก่อนนำไปพักไว้ยังจุดพักมูลฝอยรวม เพื่อรอการเข้าเก็บขนของบริษัทเอกชนที่ได้รับอนุญาต</li> </ul> | - | <p>รูปภาพที่ 2.20 ถึงขยะภายในโครงการ</p> <p>รูปภาพที่ 2.19 จุดพักมูลฝอยรวม</p> <p>เอกสารแนบที่ 7 ใบเสร็จจุมูลฝอย</p> |

| มาตรการป้องกันและแก้ไขผลกระทบสิ่งแวดล้อม | ผลการปฏิบัติตามมาตรการป้องกันและแก้ไขผลกระทบสิ่งแวดล้อม ช่วงดำเนินการ | ปัญหา อุปสรรค ที่ไม่สามารถปฏิบัติตามมาตรการและแนวทางแก้ไข | อ้างอิง |
|---|---|---|---|
| <p>3.6 การจัดการขยะมูลฝอย (ต่อ)</p> <p>(3) กวดขันให้พนักงานทำความสะอาดประจำโครงการรวบรวมขยะมูลฝอยทั้งภายในแต่ละชั้นของอาคารและบริเวณโดยรอบอย่างน้อยวันละ 1 ครั้ง บรรจุลงในถุงขยะพร้อมมัดปากถุงให้เรียบร้อย ก่อนนำไปรวบรวมไว้ที่ห้องพักขยะรวมของโครงการ</p> <p>(4) ทำความสะอาดห้องพักขยะรวมทุกครั้ง หลังจากการเก็บขยะ เพื่อป้องกันกลิ่นรบกวน และน้ำเสียที่เกิดจากการทำความสะอาดห้องพักขยะรวมจะเข้าสู่ระบบบำบัดน้ำเสียสำเร็จรูปของโครงการต่อไป</p> <p>(5) ตรวจสอบภาชนะรองรับขยะและห้องพักขยะรวมให้อยู่ในสภาพดีและพร้อมใช้งานได้อย่างเสมอ</p> <p>(6) การเก็บแยกขยะเปียก-ขยะแห้งให้กระทำตรงแหล่งเก็บขยะ ไม่ควรให้เก็บรวบรวมและนำมาแยกภายหลัง</p> <p>(7) รมงศ์ให้ผู้เข้าพักทั้งขยะลงถึงรองรับมูลฝอยที่ทางโครงการจัดเตรียมให้เท่านั้น โดยแยกเป็นขยะเปียกและขยะแห้ง</p> <p>(8) ระบบห้องพักขยะจะต้องเป็นระบบปิด</p> | <p>สิ่งแวดล้อม ช่วงดำเนินการ</p> <ul style="list-style-type: none"> <li>- โครงการมีเจ้าหน้าที่แม่บ้าน เป็นผู้รวบรวมขยะมูลฝอยจากห้องพัก ห้องนํ้ารวม และบริเวณพื้นที่ส่วนกลาง อย่างน้อยวันละ 1 ครั้ง โดยบรรจุลงถุงดำ พร้อมมัดปากถุงให้เรียบร้อย ก่อนนำไปพักรวมไว้ยังจุดพักมูลฝอยรวมของโครงการ</li> <li>- โครงการมีเจ้าหน้าที่ดูแลตรวจสอบ ถึงรองรับมูลฝอยในแต่ละวัน รวมทั้งล้างทำความสะอาดบริเวณจุดพักมูลฝอยรวม หลังจากมีการเก็บขยะมูลฝอย ซึ่งน้ำเสียที่เกิดจากการล้างพื้นห้องพักมูลฝอยรวมจะถูกรวบรวมเข้าสู่ระบบบำบัดน้ำเสียของโครงการ</li> <li>- โครงการมีเจ้าหน้าที่คัดแยกขยะ โดยแบ่งออกเป็นขยะมูลฝอยเปียก ขยะมูลฝอยทั่วไป ขยะมูลฝอยรีไซเคิล และขยะมูลฝอยอันตราย บริเวณจุดพักมูลฝอย</li> <li>- โครงการมีการรณรงค์ให้ผู้ใช้บริการลดการใช้วัสดุที่ก่อให้เกิดขยะตลอดจนประชาสัมพันธ์ให้ผู้ใช้บริการทิ้งมูลฝอยให้เป็นที่ โดยแยกเป็นขยะมูลฝอยเปียก ขยะมูลฝอยแห้ง ขยะมูลฝอยรีไซเคิล และขยะมูลฝอยอันตราย</li> <li>- โครงการจัดให้มีห้องพักขยะที่มีประตูปิดมิดชิด เพื่อป้องกันกลิ่นและแมลง รวมทั้งมีการฉีดพ่นแมลงภายในพื้นที่โครงการ</li> </ul> | <p>-</p> <p>-</p> <p>-</p> <p>-</p> <p>-</p> | <p>-</p> <p>รูปภาพที่ 2.22 ทำความสะอาดจุดพักมูลฝอย / ถึงขยะมูลฝอย</p> <p>รูปภาพที่ 2.21 ป้ายรณรงค์คัดแยกมูลฝอย</p> <p>รูปภาพที่ 2.19 จุดพักมูลฝอยรวม เอกสารแนบที่ 11 รายงานการฉีดพ่นแมลง</p> |

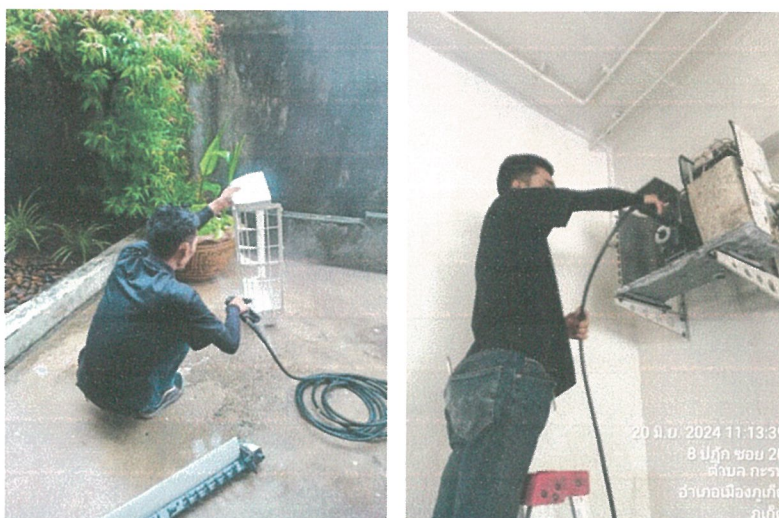
รูปภาพที่ 2.24 การล้างทำความสะอาดเครื่องปรับอากาศ

| มาตรการป้องกันและแก้ไขผลกระทบสิ่งแวดล้อม | ผลการปฏิบัติตามมาตรการป้องกันและแก้ไขผลกระทบสิ่งแวดล้อม ช่วงดำเนินการ | ปัญหา อุปสรรค ที่ไม่สามารถปฏิบัติตามมาตรการและแนวทางแก้ไข | อ้างอิง |
|---|---|---|---|
| <p>1.4 คุณภาพอากาศ</p> <p>(1) มีการติดป้ายให้ผู้พักอาศัยดับเครื่องยนต์ในกรณีที่ไม่มีการขับเคลื่อน เช่น กรณีที่จอดรถผู้พักอาศัยคนอื่น และลดความเร็วของยานพาหนะภายในโครงการ เพื่อลดปัญหาเรื่องฝุ่นฟุ้งกระจาย</p> <p>(2) จัดพื้นที่สีเขียวโดยรอบพื้นที่โครงการ รวมทั้งทำการรักษาและเพิ่มพื้นที่สีเขียวบริเวณพื้นที่ว่าง เพื่อให้ช่วยลดอุณหภูมิที่เกิดจากยานพาหนะที่เข้ามาในพื้นที่โครงการ</p> <p>(3) จำกัดความเร็วของรถภายในโครงการ เพื่อป้องกันการฟุ้งกระจายของฝุ่นบริเวณผิวถนน โดยติดป้ายจำกัดความเร็วหรือทำสัญญาณบนผิวถนน</p> <p>(4) ทำความสะอาดเครื่องปรับอากาศเป็นประจำ เพื่อเพิ่มประสิทธิภาพในการทำงาน และยังเป็นการป้องกันการสะสมของเชื้อโรค</p> | <ul style="list-style-type: none"> <li>- โครงการมีการติดตั้งป้ายดับเครื่องยนต์ขณะจอดรถ ไว้บริเวณพื้นที่จอดรถของโครงการ ซึ่งสามารถมองเห็นได้อย่างชัดเจน รวมทั้งมีเจ้าหน้าที่รักษาความปลอดภัยควบคุมดูแลอยู่ตลอดเวลาที่เปิดดำเนินการ</li> <li>- ทางโครงการได้จัดพื้นที่สีเขียวภายในโครงการตามที่ออกแบบไว้ และจัดให้มีคนสวนคอยดูแลบำรุงรักษาพื้นที่สีเขียวในโครงการให้สวยงามเป็นระเบียบ เพื่อให้ช่วยดูดซับมลสารที่เกิดจากยานพาหนะที่เข้ามาในพื้นที่โครงการ</li> <li>- โครงการมีการติดตั้งป้ายจำกัดความเร็ว ไม่เกิน 20 กิโลเมตร/ชั่วโมง ไว้บริเวณหน้าโครงการ และอยู่บริเวณที่สามารถมองเห็นได้อย่างชัดเจน</li> <li>- โครงการมีเจ้าหน้าที่ทำความสะอาดเครื่องปรับอากาศเป็นประจำ</li> </ul> | <p>-</p> <p>-</p> <p>-</p> <p>-</p> | <p>รูปภาพที่ 2.3 เจ้าหน้าที่รักษาความปลอดภัย</p> <p>รูป ภาพที่ 2.7 ป้ายดับเครื่องยนต์</p> <p>รูปภาพที่ 2.1 พื้นที่สีเขียว</p> <p>รูปภาพที่ 2.2 การทำงานของคนสวน</p> <p>รูปภาพที่ 2.6 ป้ายจำกัดความเร็ว 20 กิโลเมตร/ชั่วโมง</p> <p>รูปภาพที่ 2.24 การล้างเครื่องปรับอากาศ</p> |

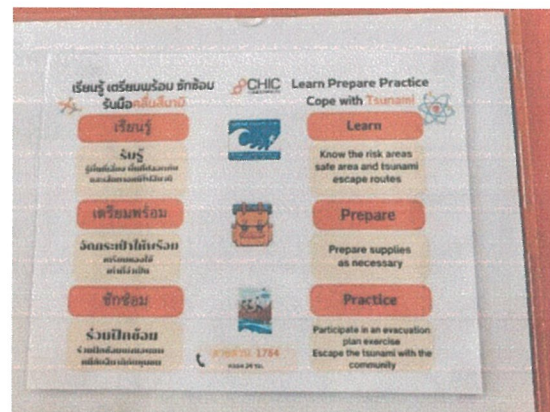
| มาตรการป้องกันและแก้ไขผลกระทบสิ่งแวดล้อม | ผลการปฏิบัติตามมาตรการป้องกันและแก้ไขผลกระทบสิ่งแวดล้อม ช่วงดำเนินการ | ปัญหา อุปสรรค ที่ไม่สามารถปฏิบัติ<br>ตามมาตรการและแนวทางแก้ไข | อ้างอิง |
|---|---|---|---|
| (2) จัดทำคู่มือการปฏิบัติตัว เพื่อให้เกิดความปลอดภัยเมื่อ<br>เกิดแผ่นดินไหวแก่ผู้พักอาศัยในโครงการ | - โครงการมีการจัดทำป้ายเผยแพร่ความรู้เกี่ยวกับการปฏิบัติตัวกรณี<br>เกิดเหตุแผ่นดินไหว และป้ายความรู้ด้านการหนีภัยที่เกิดจากสึนามิ<br>มิ โดยวางไว้ภายในบริเวณห้องพักทุกห้อง ซึ่งอยู่ในตำแหน่งที่<br>สามารถมองเห็นได้ชัดเจน | - | รูปภาพที่ 2.27 ป้าย<br>ประชาสัมพันธ์ การปฏิบัติตน<br>กรณีเกิดแผ่นดินไหว<br>รูปภาพที่ 2.28 ป้าย<br>ประชาสัมพันธ์การปฏิบัติตน<br>กรณีเกิดสึนามิ |

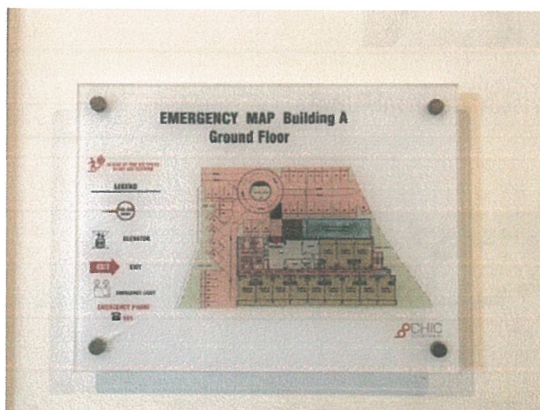
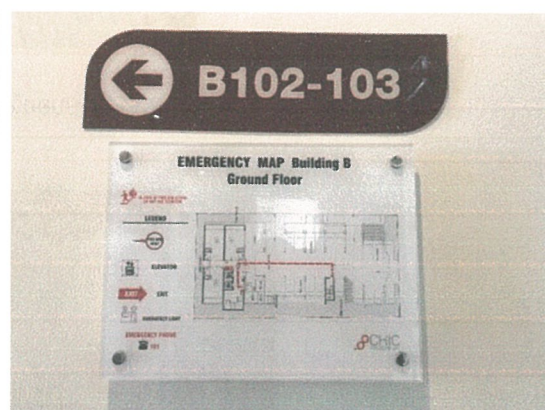
รูปภาพที่ 2.29 แผนผังเส้นทางอพยพหนีไฟ

| มาตรการป้องกันและแก้ไขผลกระทบสิ่งแวดล้อม | ผลการปฏิบัติตามมาตรการป้องกันและแก้ไขผลกระทบสิ่งแวดล้อม ช่วงดำเนินการ | ปัญหา อุปสรรค ที่ไม่สามารถปฏิบัติ<br>ตามมาตรการและแนวทางแก้ไข | อ้างอิง |
|---|---|---|---|
| (1) จัดให้มีแผนผังเส้นทางอพยพหนีภัยจากภายในอาคาร<br>ออกมาสู่จุดรวมพล ติดไว้บริเวณทางเดินคู่กับแผนผัง<br>แสดงเส้นทางอพยพหนีภัยจากจุดรวมพล ไปยังจุดที่<br>ปลอดภัย | - โครงการมีการติดตั้งแบบแปลนที่แสดงตำแหน่งของระบบป้องกัน<br>อัคคีภัยและเส้นทางอพยพหนีภัยจะไว้บริเวณประตูห้องพักทุก<br>ห้อง ซึ่งอยู่ในตำแหน่งที่สามารถมองเห็นได้ชัดเจน | - | รูปภาพที่ 2.29 ผังแสดง<br>เส้นทางอพยพหนีภัย |

| มาตรการป้องกันและแก้ไขผลกระทบสิ่งแวดล้อม | ผลการปฏิบัติตามมาตรการป้องกันและแก้ไขผลกระทบสิ่งแวดล้อม ช่วงดำเนินการ | ปัญหา อุปสรรค ที่ไม่สามารถปฏิบัติ ตามมาตรการและแนวทางแก้ไข | อ้างอิง |
|---|---|---|---|
| <p>3.8 การป้องกันอัคคีภัย (ต่อ)</p> <p>(4) จัดให้มีจุดรวมพลอยู่บริเวณที่เหมาะสมแก่การอพยพผู้อยู่อาศัยออกนอกอาคาร มีขนาดพื้นที่ 312 ตารางเมตร คิดเป็นสัดส่วนของพื้นที่จุดรวมพลต่อผู้พักอาศัยภายในโครงการเท่ากับ 0.28 ตารางเมตร/คน หรือ 3.56 คน/ตารางเมตร</p> <p>(5) จัดให้มีพนักงานรักษาความปลอดภัย เพื่อดูแลความปลอดภัยในพื้นที่โครงการ</p> <p>(6) ติดป้ายแสดงวิธีการใช้อุปกรณ์ดับเพลิงอย่างชัดเจนที่จุดติดตั้งทุกจุด</p> <p>(7) จัดทำผังเส้นทางการอพยพหนีไฟ ไปยังจุดรวมพลเบื้องต้น ได้ไว้บริเวณทางเดินในอาคาร</p> <p>(8) มีการจัดตั้งกรรมการป้องกันอัคคีภัยโดยกำหนดบทบาทหน้าที่</p> <p>(9) จัดให้มีแผนฉุกเฉินเตรียมการสำหรับการรับมือเกิดอัคคีภัย</p> | <ul style="list-style-type: none"> <li>- โครงการจัดให้มีจุดรวมพลจำนวน 1 จุด อยู่บริเวณลานจอดรถด้านหน้าโครงการ ซึ่งเพียงพอต่อการรวมคน ในกรณีที่เกิดเหตุฉุกเฉิน</li> <li>- โครงการมีเจ้าหน้าที่รักษาความปลอดภัยคอยควบคุมดูแลความเรียบร้อยอยู่ตลอดระยะเวลาที่เปิดดำเนินการ</li> <li>- โครงการมีการติดตั้งป้ายแสดงวิธีการใช้งานอุปกรณ์ดับเพลิงไว้บริเวณจุดติดตั้งอุปกรณ์ทุกจุด ซึ่งสามารถมองเห็นได้ชัดเจน</li> <li>- โครงการมีการติดตั้งแผนผังเส้นทางอพยพ หนีไฟ บริเวณประตูห้องภายในห้องพักทุกห้อง</li> <li>- โครงการมีการจัดตั้งกรรมการป้องกันอัคคีภัยโดยกำหนดบทบาทหน้าที่ ตามที่กำหนดในมาตรฐาน</li> <li>- โครงการมีแผนฉุกเฉินเตรียมการสำหรับการรับมือเกิดเหตุแผ่นดินไหว สึนามิ และอัคคีภัยไว้ในโครงการ</li> </ul> | <p>-</p> <p>-</p> <p>-</p> <p>-</p> <p>-</p> <p>-</p> <p>-</p> | <p>รูปภาพที่ 2.30 พื้นที่จุดรวมพล</p> <p>รูปภาพที่ 2.3 เจ้าหน้าที่รักษาความปลอดภัย</p> <p>รูปภาพที่ 2.31 ป้ายบอกวิธีการใช้งานอุปกรณ์ดับเพลิง</p> <p>รูปภาพที่ 2.29 แผนผังเส้นทางอพยพหนีไฟ</p> <p>-</p> <p>-</p> |

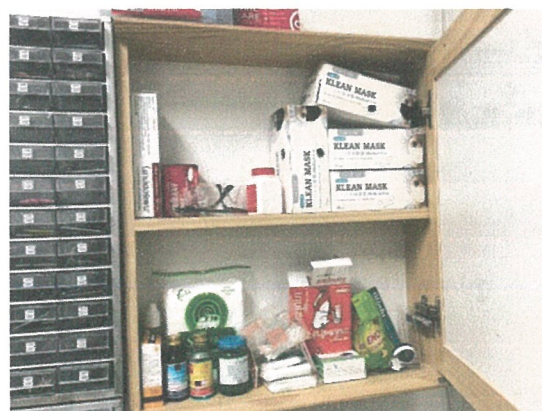
รูปภาพที่ 2.32 อุปกรณ์ปฐมพยาบาลเบื้องต้น

| มาตรการป้องกันและแก้ไขผลกระทบสิ่งแวดล้อม | ผลการปฏิบัติตามมาตรการป้องกันและแก้ไขผลกระทบสิ่งแวดล้อม ช่วงดำเนินการ | ปัญหา อุปสรรค ที่ไม่สามารถปฏิบัติ ตามมาตรการและแนวทางแก้ไข | อ้างอิง |
|---|---|---|---|
| <p>4.3 อาชีวอนามัยและความปลอดภัย</p> <p>(1) จัดให้มีเจ้าหน้าที่รักษาความปลอดภัยให้เจ้าหน้าที่อย่างเคร่งครัด และตรวจตราพื้นที่ดูแลความปลอดภัยภายในโครงการตลอด 24 ชั่วโมง หากพบเหตุผิดปกติให้รีบติดต่อขอความช่วยเหลือจากหน่วยงานราชการที่มีหน้าที่ดูแล และบรรเทาสาธารณภัยทันที</p> | <p>- โครงการมีเจ้าหน้าที่รักษาความปลอดภัยคอยควบคุมดูแลความเรียบร้อยอยู่ตลอดระยะเวลาที่เปิดดำเนินการ หากพบเหตุผิดปกติจะรีบติดต่อขอความช่วยเหลือจากหน่วยงานราชการที่มีหน้าที่ดูแลและบรรเทาสาธารณภัยทันที</p> | - | <p>รูปภาพที่ 2.32 อุปกรณ์ปฐมพยาบาลเบื้องต้น</p> |

| มาตรการป้องกันและแก้ไขผลกระทบสิ่งแวดล้อม | ผลการปฏิบัติตามมาตรการป้องกันและแก้ไขผลกระทบสิ่งแวดล้อม ช่วงดำเนินการ | ปัญหา อุปสรรค ที่ไม่สามารถปฏิบัติตามมาตรการและแนวทางแก้ไข | อ้างอิง |
|---|---|---|---|
| <p>4.4 อาชีวอนามัยและความปลอดภัย (ต่อ)</p> <p>(2) จัดให้มีพนักงานอยู่ประจำที่อาคารทำการต่างๆ เพื่อให้ผู้พักอาศัยสามารถติดต่อ หรือแจ้งเหตุได้ตลอด 24 ชั่วโมง</p> <p>(3) ติดประกาศแจ้งเบอร์โทรศัพท์ฉุกเฉินของเจ้าหน้าที่โครงการ หรือหน่วยงานราชการที่เกี่ยวข้องไว้อย่างชัดเจนในทุกชั้นในกรณีที่เกิดอัคคีภัย</p> <p>(4) ติดป้ายแนะนำการใช้อุปกรณ์แต่ละตัว ไว้บริเวณที่ติดตั้งอุปกรณ์นั้น เพื่อให้ผู้อยู่อาศัยสามารถนำมาใช้งานได้ทันที</p> <p>(5) จัดเตรียมเครื่องมือปฐมพยาบาลเบื้องต้น พร้อมทั้งเตรียมพร้อมประสานงานกับโรงพยาบาลเพื่อนำผู้ได้รับบาดเจ็บส่งโรงพยาบาล หากเกิดอุบัติเหตุรุนแรง</p> | <ul style="list-style-type: none"> <li>- โครงการมีเจ้าหน้าที่รักษาความปลอดภัยคอยควบคุมดูแลความเรียบร้อยอยู่ตลอดระยะเวลาที่เปิดดำเนินการ</li> <li>- โครงการมีการรวบรวมเบอร์โทรศัพท์ฉุกเฉิน ติดไว้บริเวณแผนกต้อนรับของโครงการ และได้มีการประชาสัมพันธ์ผ่านแอปพลิเคชัน Silver Man Application ของโครงการ เพื่อความสะดวกแก่ผู้ใช้บริการของโครงการซึ่งสามารถมองเห็นได้ชัดเจน</li> <li>- โครงการมีการติดตั้งป้ายแสดงวิธีการใช้งานอุปกรณ์ดับเพลิงไว้บริเวณจุดติดตั้งอุปกรณ์ทุกจุด ซึ่งสามารถมองเห็นได้ชัดเจน</li> <li>- โครงการมีการจัดเตรียมอุปกรณ์ปฐมพยาบาลเบื้องต้นไว้ภายในโครงการ พร้อมทั้งมีเจ้าหน้าที่ประจำโครงการเป็นผู้ดำเนินการติดต่อประสานงานกับหน่วยงานที่เกี่ยวข้องเมื่อเกิดอุบัติเหตุรุนแรง</li> </ul> | <p>-</p> <p>-</p> <p>-</p> | <p>รูปภาพที่ 2.3 เจ้าหน้าที่รักษาความปลอดภัย</p> <p>รูปภาพที่ 2.31 ป้ายบอกวิธีการใช้งานอุปกรณ์ดับเพลิง</p> <p>รูปภาพที่ 2.32 อุปกรณ์ปฐมพยาบาลเบื้องต้น</p> |
