รายงานผลการปฏิบัติตามมาตรการป้องกันและแก้ไขผลกระทบสิ่งแวดล้อมและมาตรการติดตามตรวจสอบคุณภาพสิ่งแวดล้อม

โครงการ ชุมกร มารีนา รีสอร์ท อาร์ท กระบี่ (ส่วนขยาย)

ระยะดำเนินการ ระหว่างเดือนกรกฎาคม - มิถุนายน 2567

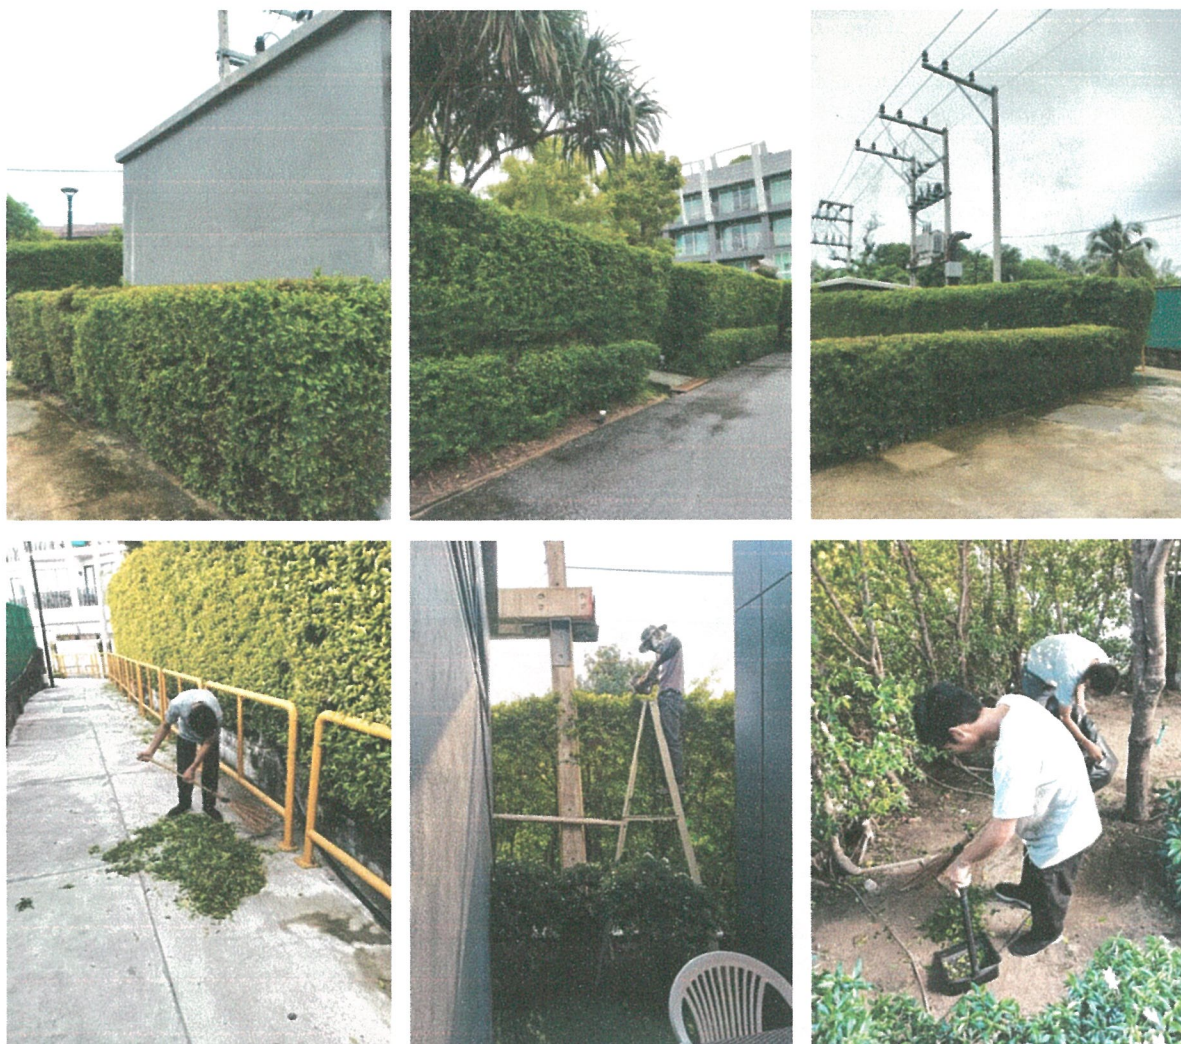
4.4. สุขภาพ (1) ตรวจสอบการทำความสะอาดเครื่องปรับอากาศเป็นประจำ ทุก 6 เดือน ตลอดระยะเวลาดำเนินการ (2) ตรวจสอบและทำลายแหล่งเพาะพันธุ์ลูกน้ำยุงลาย ทุก เดือน ตลอดระยะเวลาดำเนินการ (3) จัดให้มีเจ้าหน้าที่ดูแลรักษาพื้นที่สีเขียวให้มีสภาพน่าดู อยู่เสมอ ทุกเดือน ตลอดระยะเวลาดำเนินการ	- โครงการมีการทำความสะอาดเครื่องปรับอากาศเป็นประจำ เพื่อเพิ่มประสิทธิภาพในการทำงาน - โครงการมีการจ้างบริษัทเอกชนให้เข้ามาดำเนินการฉีดพ่นแมลง เป็นประจำทุกเดือน - โครงการมีการจัดจ้างคนสวนเข้ามาดูแลสวน ตัดแต่งกิ่งไม้ และพื้นที่สีเขียวทั้งหมดภายในโครงการ	- - -	รูปภาพที่ 2.46 การล้างเครื่องปรับอากาศ รูปภาพที่ 2.7 การฉีดพ่นแมลงเอกสารแนบที่ 12 รายงานการฉีดพ่นแมลง รูปภาพที่ 2.1 พื้นที่สีเขียวและงานสวน

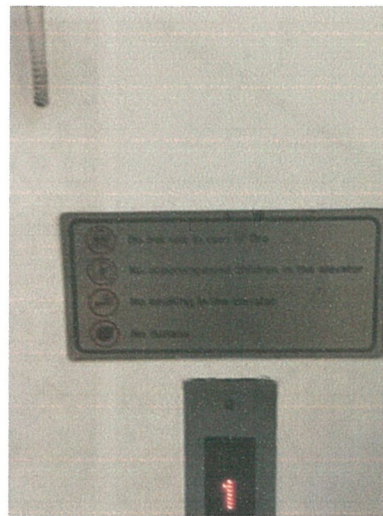
4.1 สภาพสังคมและเศรษฐกิจ (ต่อ) <ul style="list-style-type: none"> - กรณีผ่านเข้า-ออกบริเวณภายในอาคารโปรดให้ความร่วมมือกับเจ้าหน้าที่ปฏิบัติตามกฎระเบียบที่ฝ่ายจัดการโครงการกำหนดไว้อย่างเคร่งครัด - ห้ามแท็กซี่หรือเศษอาหาร ขยะหรือสิ่งของต่างๆ ออกไปนอกระเบียบห้องพักและห้ามทิ้งน้ำปุน เศษวัสดุตกแต่งก่อสร้าง ผ่าอนามัย และน้ำที่เป็นตะกอนจับแข็ง ลงในท่อระบายน้ำทิ้งโสอุณห์โดยเด็ดขาด - ห้ามกระทำการติดตั้งพิมพ์ เครื่องหมายสัญลักษณ์ป้ายโฆษณาทุกชนิด ในบริเวณพื้นที่ส่วนกลางและประตูหน้าต่าง ผนัง ระเบียงหรือส่นใดภายนอกห้องพัก - ผู้ใช้บริการต้องให้ความร่วมมือกับเจ้าหน้าที่รักษาความปลอดภัย - ปฏิบัติตามกฎหมายระเบียบจราจร การนำรถเข้า-ออกภายในโครงการอย่างเคร่งครัด - ไม่อนุญาตให้ใช้ประโยชน์ห้องพักนำสัตว์เข้ามาเลี้ยงภายในห้องพักละไว้ภายในบริเวณอาคารโดยไม่มีข้อยกเว้น 	<ul style="list-style-type: none"> - โครงการได้มีกฎระเบียบการเข้าพักประจำโครงการควบคุมการกระทำใดๆ ในบริเวณโครงการ 	-	รูปภาพที่ 2.4 กฎระเบียบการเข้าพัก

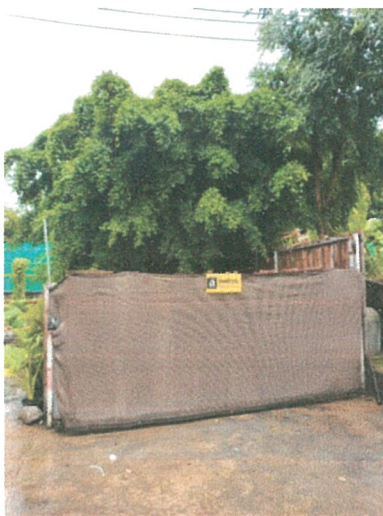
3.6 การจัดการขยะมูลฝอย (ต่อ) (5) กวดขันให้พนักงานทำความสะอาดประจำโครงการ รวบรวมขยะมูลฝอยภายในห้องพักขยะ อย่างน้อยวันละ 1 ครั้ง บรรจุลงในถุงขยะพร้อมมัดปากถุงให้เรียบร้อย ก่อนนำไปรวบรวมไว้ที่ห้องพักขยะรวมของโครงการ (6) ทำความสะอาดห้องพักขยะรวมทุกครั้งหลังจากการเก็บขยะ เพื่อป้องกันกลิ่นรบกวน และน้ำเสียที่เกิดจากการทำความสะอาดห้องพักขยะรวมจะรวบรวมเข้าสู่ระบบบำบัดน้ำเสียสำเร็จรูปของโครงการ (7) การเก็บขยะอินทรีย์-ขยะแห้งให้กระทำตรงแหล่งเก็บขยะ ไม่ควรให้เก็บรวบรวมและนำมาแยกภายหลัง (8) รณรงค์ให้ผู้ใช้บริการทิ้งขยะลงถังรองรับมูลฝอยที่ทางโครงการจัดเตรียมให้เท่านั้น โดยแยกเป็นขยะอินทรีย์ขยะทั่วไป ขยะรีไซเคิล และขยะอันตราย (9) ระบบห้องพักขยะจะต้องเป็นระบบปิด	สิ่งแวดล้อม ช่วงดำเนินการ - โครงการมีแม่บ้าน เป็นผู้รวบรวมขยะมูลฝอยจากห้องพักขยะในแต่ละชั้นของอาคาร อย่างน้อยวันละ 1 ครั้ง โดยบรรจุลงถุงดำ พร้อมมัดปากถุงให้เรียบร้อยก่อนนำไปพักรวมไว้ยังจุดพักมูลฝอยรวมของโครงการ - โครงการได้มอบหมายให้แม่บ้านเป็นผู้ดูแลตรวจสอบการรองรับมูลฝอยในแต่ละวัน รวมทั้งสร้างความสะอาดจุดพักมูลฝอยรวมหลังจากมีการเก็บขนมูลฝอย - แม่บ้านประจำโครงการ จะคัดแยกขยะบริเวณแหล่งเก็บขยะ ทั้งในถังขยะแบบแยกประเภท โดยแบ่งออกเป็นขยะเปียก ขยะทั่วไป และขยะรีไซเคิล ก่อนรวบรวมไปไว้ยังจุดพักมูลฝอยรวมของโครงการ - โครงการได้จัดให้มีถังขยะแบบแยกประเภทแยกประเภทชัดเจนเพื่อรองรับให้ผู้ใช้เข้าพักคัดแยกขยะก่อนทิ้ง - จุดพักมูลฝอยของโครงการมีประตูมิดชิดเปิดหลังคาโล่ง	-	รูปภาพที่ 2.8 จุดพักมูลฝอยรวม รูปภาพที่ 2.11 การทำความสะอาดถังขยะและจุดพักมูลฝอยรวม รูปภาพที่ 2.8 จุดพักมูลฝอยรวม รูปภาพที่ 2.9 ถังขยะแยกประเภท

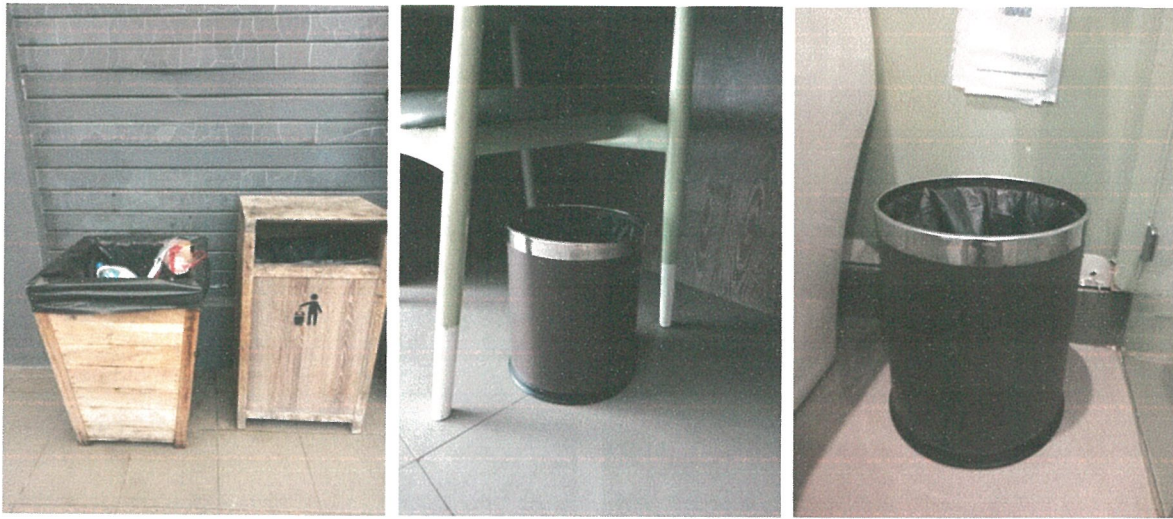
3.6 การจัดจัดการขยะมูลฝอย (1) จัดให้มีห้องพักขยะรวมของโครงการเป็นโครงสร้างคอนกรีตเสริมเหล็ก อยู่บริเวณทางขึ้นใต้ดินของอาคาร โดยแบ่งออกเป็น 4 ห้อง ได้แก่ ห้องพักขยะอินทรีย์ ห้องพักขยะทั่วไป/ขยะรีไซเคิล และห้องพักขยะอันตราย (2) โครงการได้จัดให้มีการปลูกพันธุ์ไม้ที่ช่วยดูดซับสารระเหยต่างๆ ได้ดี เช่น จิง, ปาล์มไผ่ และพุดต่าง บริเวณอาคารห้องพักขยะรวม เพื่อลดผลกระทบด้านกลิ่นของที่พักขยะมูลฝอยรวม (3) จัดตั้งรองรับขยะมูลฝอยไว้ในห้องพักทุกห้อง รวมทั้งพื้นที่ส่วนกลาง (4) อาคารห้องพักขยะมูลฝอยรวมของโครงการ ตั้งอยู่ใกล้ลานจอดรถ โดยห้องพักขยะรวมมีประตูและเป็นพื้นที่ที่มีติด	- โครงการไม่มีห้องพักขยะแบบแยกประเภท โดยโครงการจัดให้มีถังขยะแบบแยกประเภท ให้แยกประเภทก่อนและมอบหมายให้แม่บ้านประจำโครงการรวบรวมมูลฝอยไว้ยังจุดพักมูลฝอยรวมด้านข้างโครงการ ก่อนมีรถมาเก็บขนไปกำจัดต่อไป - โครงการมีการปลูกต้นไม้ โดยเป็นไม้ยืนต้น ไม้พุ่ม และพืชคลุมดินไว้ตามที่มีมาตรการกำหนด รวมทั้งมีคนสวนคอยดูแลบำรุงรักษาอยู่ตลอดระยะเวลาที่เปิดดำเนินการ - พบโครงการจัดวางถังรองรับมูลฝอยไว้ในห้องพักและบริเวณพื้นที่ส่วนกลางภายในโครงการ - จุดพักมูลฝอยรวมของโครงการ ตั้งอยู่บริเวณลานจอดรถของโครงการ และมีกำแพงไม้ปิดกั้นไว้	- - - -	รูปภาพที่ 2.8 จุดพักมูลฝอยรวม รูปภาพที่ 2.9 ถังขยะแยกประเภท รูปภาพที่ 2.1 พื้นที่สีเขียวและงานสวน รูปภาพที่ 2.10 ถังขยะภายในโครงการ รูปภาพที่ 2.8 จุดพักมูลฝอยรวม

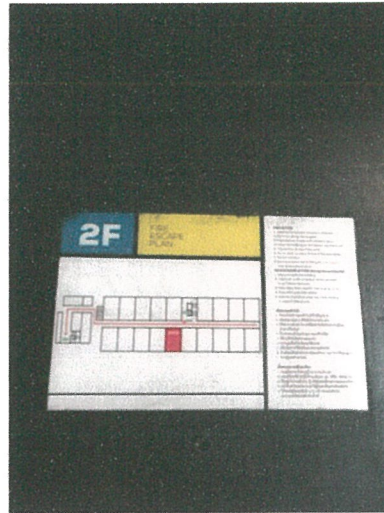
1.3 ธรณีวิทยา และการเกิดแผ่นดินไหว			
(3) จัดให้มีแผนผังเส้นทางอพยพหนีภัยไปยังจุดรวมพลติดไว้บริเวณทางเดินในอาคาร	<ul style="list-style-type: none"> - โครงการมีการติดตั้งแบบแปลนที่แสดงตำแหน่งของระบบป้องกันอัคคีภัยและเส้นทางอพยพหนีภัยจะไว้บริเวณประตูห้องพักรูทห้อง ซึ่งอยู่ในตำแหน่งที่สามารถมองเห็นได้ชัดเจน - โครงการติดตั้งป้ายทางออกฉุกเฉินไว้ภายในโครงการมองเห็นได้ชัดเจน เพื่อให้ผู้อยู่อาศัยสามารถอพยพไปยังจุดที่ปลอดภัยได้ เมื่อเกิดเหตุฉุกเฉิน 	-	รูปภาพที่ 2.36 ผังเส้นทางอพยพหนีภัย

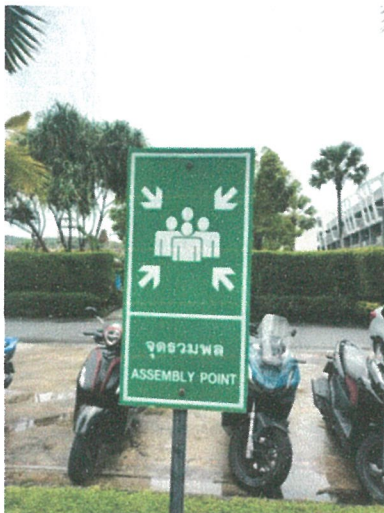
1.3 ธรณีวิทยา และการเกิดแผ่นดินไหว			รูปภาพที่ 2.37 จุดรวมพล
(1) โครงการจัดให้มีจุดรวมพล 1 จุด อยู่บริเวณด้านหน้าอาคาร B ติดกับอาคารห้องพักขยะรวม มีขนาดพื้นที่ประมาณ 185 ตารางเมตร	- โครงการได้มีการจัดให้มีจุดรวมพลจำนวน 1 จุด โดยมี การติดป้ายบอกพื้นที่จุดรวมพล ซึ่งเพียงพอต่อจำนวนคน ภายในโครงการ	-

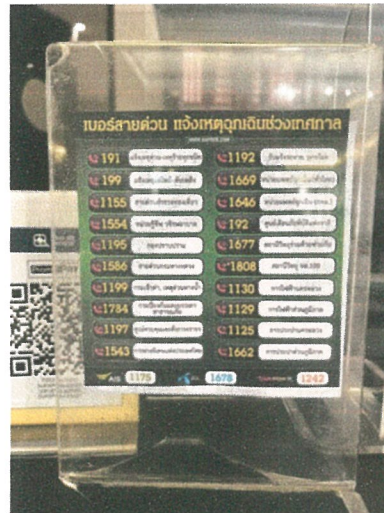
(5) เตรียมพร้อมประสานงานกับหน่วยงานที่รับผิดชอบหากเกิดธรณีภัยพิบัติ ได้แก่ หน่วยงานบรรเทาสาธารณภัย เพื่อให้ความช่วยเหลือผู้อาศัยในการอพยพออกจากอาคารได้ทันทั่วทั้ง	<ul style="list-style-type: none"> - โครงการเตรียมพร้อมประสานงานกับหน่วยงานที่เกี่ยวข้องหากเกิดกรณีแผ่นดินไหว โดยมีการรวบรวมหมายเลขโทรศัพท์ของหน่วยงานที่เกี่ยวข้องจัดไว้ภายในโครงการ และมีเจ้าหน้าที่ฝ่ายอาคารเป็นผู้นำดำเนินการติดต่อประสานงานเมื่อเกิดเหตุฉุกเฉิน 	-	รูปภาพที่ 2.38 เบอร์โทรศัพท์ฉุกเฉิน

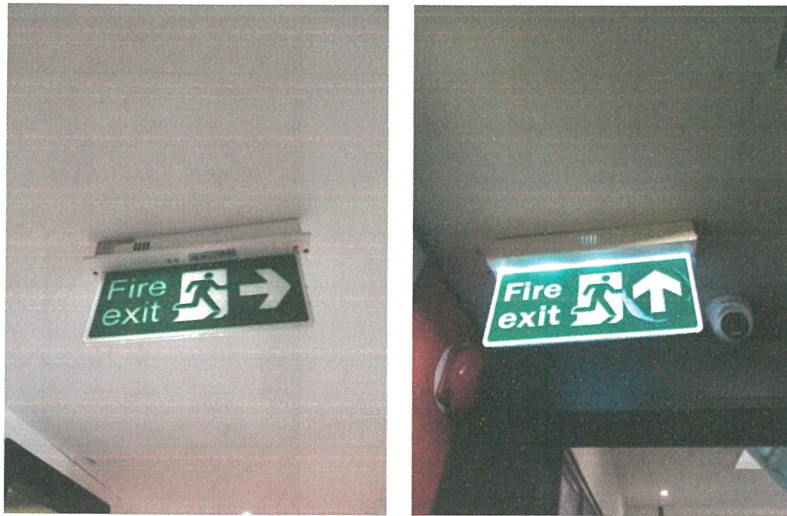
(4) จัดเส้นทางหนีภัยไว้ภายในบริเวณโครงการ เมื่อเกิดเหตุการณ์ภัยพิบัติขึ้นผู้อาศัยในพื้นที่โครงการก็สามารถอพยพไปยังจุดที่ปลอดภัยได้อย่างรวดเร็วและไม่เกิดการชุมนุม	<ul style="list-style-type: none"> - เตรียมพร้อมประสานงานกับหน่วยงานที่รับผิดชอบหากเกิดธรณีภัยพิบัติ ได้แก่ หน่วยงานบรรเทาสาธารณภัย เพื่อให้ความช่วยเหลือผู้อาศัยในการอพยพออกจากอาคารได้ทันทั่วทั้ง 	-	รูปภาพที่ 2.40 ป้ายทางออกฉุกเฉิน

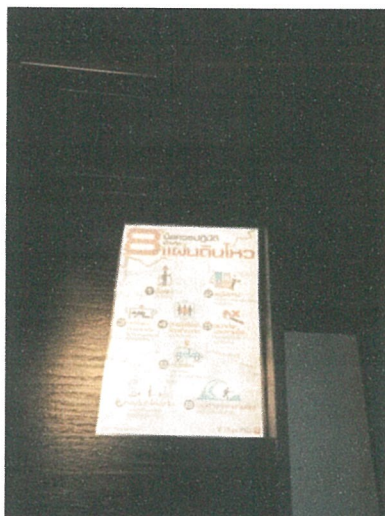
(6) ติดป้ายประชาสัมพันธ์ เพื่อให้ความรู้ด้านการปฏิบัติตนกรณีเกิดธรณีภัยพิบัติแก่ผู้พักอาศัยในโครงการ	<ul style="list-style-type: none"> - โครงการมีการติดป้ายประชาสัมพันธ์ให้ความรู้แก่ผู้พักอาศัยด้านการปฏิบัติตน กรณีเกิดภัยพิบัติ 	-	รูปภาพที่ 2.41 ป้ายประชาสัมพันธ์เรื่องแผ่นดินไหว

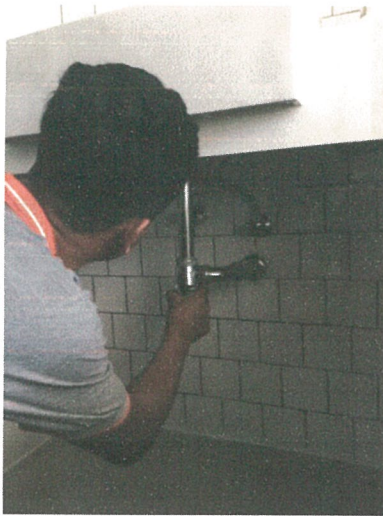
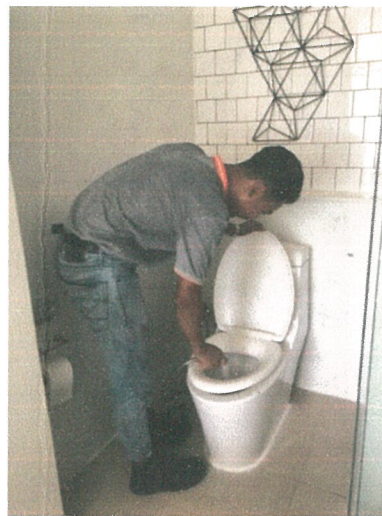
3.3 การใช้น้ำ (1) โครงการจะมีถังเก็บน้ำสำรองที่รวมปริมาณน้ำที่กักเก็บไว้ในโครงการทั้งหมด 294.02 ลูกบาศก์เมตร (2) จัดให้มีท่อรับน้ำจากกรรบริทุกน้ำเอกชน เข้าสู่ระบบปรับปรุงคุณภาพน้ำแยกเป็นถังตกตะกอน ปริมาตร 14.30 ลูกบาศก์เมตร และไหลสลับกันในถังเก็บน้ำดิบ ปริมาตร 48.72 ลูกบาศก์เมตร จากนั้นจะเข้าสู่ระบบกรอง และผ่านการเชื่อมต่อการเติมคลอรีนก่อนเข้าเก็บไว้ในถังเก็บน้ำดีได้น (3) จัดให้มีเจ้าหน้าที่คอยดูแลล้างทำความสะอาดถังน้ำเป็นประจำทุก ๆ 6 เดือน (4) รณรงค์ให้ร่วมกันประหยัดน้ำและเลือกใช้สุขภัณฑ์ประหยัดน้ำ (5) ตรวจสอบการแจกจ่ายน้ำและเส้นท่อให้อยู่ในสภาพดีอยู่เสมอ หากพบว่าชำรุดให้แก้ไขทันที นอกจากนี้โครงการจะหมั่นตรวจสอบระบบท่อน้ำ รวมถึงเครื่องสุขภัณฑ์ที่อาจจะชำรุด จนเป็นเหตุให้น้ำประปารั่วไหลได้ง่าย	ผลการปฏิบัติตามมาตรการป้องกันและแก้ไขผลกระทบสิ่งแวดล้อม ช่วงดำเนินการ - โครงการมีถังเก็บน้ำสำรองอยู่ใต้ดิน ซึ่งมีปริมาณเพียงพอต่อการใช้งาน - โครงการมีการซื้อน้ำจากเอกชนหากปริมาณน้ำไม่เพียงพอต่อความต้องการ โดยน้ำที่ใช้มีการกรองก่อนนำมาใช้ - โครงการมีการทำความสะอาดถังน้ำทุก 6 เดือน และมีการล้างถังกรองทุกเดือน โดยมีช่างคอยควบคุมดูแลตลอดระยะเวลาดำเนินการ - โครงการมีการเลือกใช้สุขภัณฑ์ประหยัดน้ำ และติดตั้งป้ายรณรงค์ประหยัดน้ำ ซึ่งสามารถมองเห็นได้ชัดเจน - โครงการมอบหมายให้แผนกช่าง เป็นผู้ตรวจสอบเส้นท่อให้อยู่ในสภาพดี พร้อมใช้งาน รวมถึงสุขภัณฑ์ต่างๆ ที่ใช้ภายในโครงการ หากชำรุดจะดำเนินการซ่อมแซมหรือเปลี่ยนใหม่ทันที	- - - - -	รูปภาพที่ 2.45 ถังเก็บน้ำสำรอง เอกสารแนบที่ 11 ใบเสร็จซื้อน้ำ/ใบเสร็จไฟฟ้า - รูปภาพที่ 2.32 สุขภัณฑ์ประหยัดน้ำ รูปภาพที่ 2.29 ป้ายรณรงค์ประหยัดน้ำ/ไฟ รูปภาพที่ 2.47 การตรวจสอบสุขภัณฑ์ รูปภาพที่ 2.50 การตรวจสอบเส้นท่อประปา
