ผลการดำเนินการตามมาตรการป้องกันและแก้ไขผลกระทบสิ่งแวดล้อม และ
มาตรการตรวจสอบผลกระทบสิ่งแวดล้อม

รายงานผลการปฏิบัติตามมาตรการป้องกันและแก้ไขผลกระทบสิ่งแวดล้อมและมาตรการด้านความปลอดภัยของโครงการ
โครงการ ดิ ยูนิตี้ ป่าตอง (The Unity Patong)
ระยะเวลาดำเนินการ ระหว่างเดือนมกราคม - มิถุนายน 2567

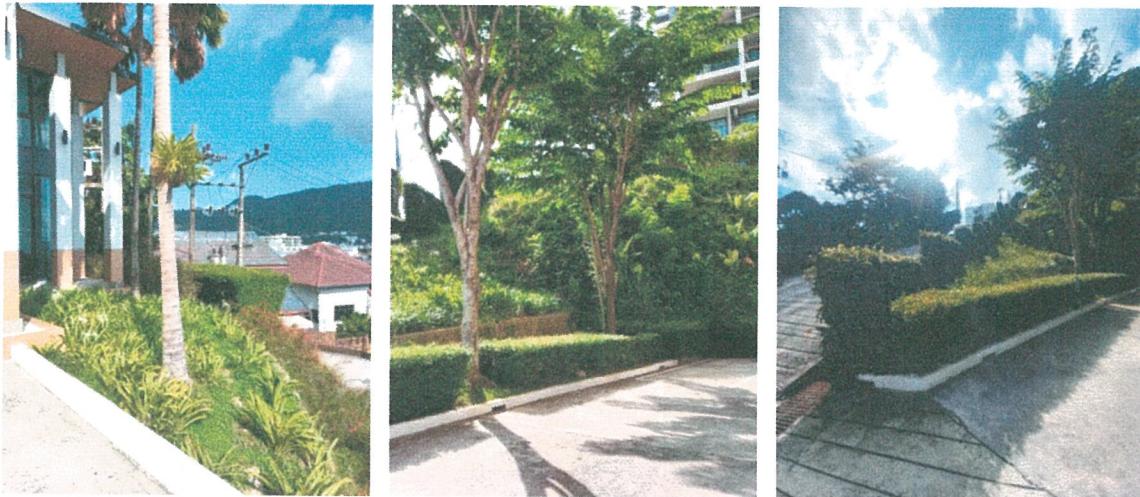
1. ทรัพยากรากหญ้าพ			
1.1 สถานพัฒน์บริษัทฯ	<ul style="list-style-type: none"> (1) จัดที่นั่งท่าเรือกว่าร้อยละ 49.14 ของพื้นที่โครงการ เพื่อจัดเป็นพื้นที่สีเขียว (2) รักษาสภาพพื้นที่ไม้ด้วยการปลูกฟื้นฟูไม้ด้วยวิธีการปลูกไม้ยืนต้น รวมทั้งไม้ดอย ไม้ประดับ เพื่อให้เกิดความสวยงาม และร่มรื่นภายนอกที่โครงการ 	<ul style="list-style-type: none"> - ทางโครงการจัดให้มีพื้นที่สีเขียวโดยรอบโครงการ โดยทำการปลูกไม้ยืนต้น รวมทั้งไม้ดอย ไม้ประดับ เพื่อให้เกิดความสวยงาม และร่มรื่นภายนอกที่โครงการ - โครงการร่วมรื้นรูบภายนอกที่โครงการ 	<ul style="list-style-type: none"> รูปภาพที่ 2.1 พื้นที่สีเขียวและงานสวน เอกสารแนบท้ายที่ 10 รายงานการรบุกสวน

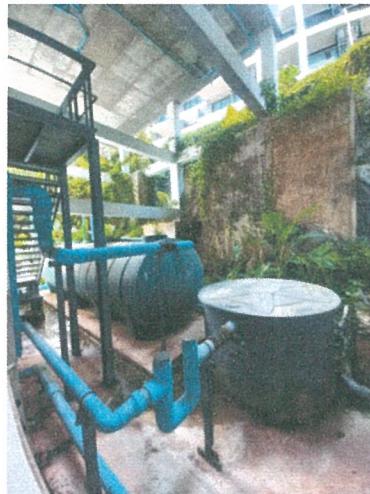
มาตรการป้องกันและแก้ไขผลกระทบที่มีผลลัพธ์ด้อม	ผลการปฏิบัติตามมาตรฐานที่มีผลลัพธ์ด้อม ลี่งแวดล้อม ช่วงดำเนินการ	ปัญหา อุปสรรค ที่ไม่สามารถปฏิบัติ ตามมาตรฐานและแนวทางใหม่ๆ	อ้างอิง
<p>2.ทรัพยากริมวิภาพ</p> <p>2.1 ทรัพยากริมวิภาบบนบก</p> <p>(1) ควบคุมให้กิจกรรมทางฯ อยู่ในครองการท่านผู้ดูแล</p>	- โครงการได้ทำตามมาตรฐานที่กำหนด	-	-
<p>2.2 ทรัพยากริมวิภาภิภูมิ</p> <p>(1) นำบ้านน้ำเสียที่ผ่านการบำบัดจนได้ตามมาตรฐานแล้วจะรับประทานท่อน้ำท่อระบายน้ำของโคงจการ ผ่านบ่อหักหมอกเรตเตอร์วัฒนา ที่ไม่ปฏิบัติ เป็นระยะๆ ที่ ก่อนปล่อยสู่บ่อตัวรับรองคุณภาพและน้ำภายน้ำที่รับรองคุณภาพน้ำ ก่อนจะปล่อยสู่บ่อตัวรับรองคุณภาพน้ำ ก่อนจะปล่อยไปตามสู่ห้องน้ำตามระบบภายในตามแนวทางการจัดการของท่อไป</p>	- ทางโครงการมอบหมายให้ซ่างทักษิณกุลและบําบัดน้ำเสียของโครงการ เพื่อติดต่อระบบให้ระบบทำางนี้ต้องยังคงประสำนึกรักและน้ำภายน้ำที่รับรองคุณภาพและน้ำภายน้ำที่รับรองคุณภาพน้ำ ก่อนปล่อยลงท่อไป	รูปภาพที่ 2.6 ระบบบำบัดน้ำเสีย เอกสารแนบท้าย 4 ผู้การตรวจสอบติดตาม คุณภาพต้องก่อตัว แหล่งแบบบัญชีที่ ทส.1 แหล่งทส. 2

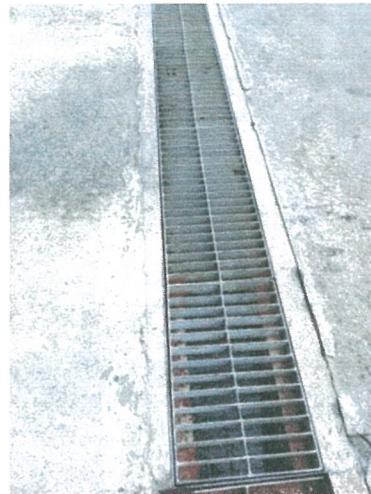
3. การระบายน้ำและการป้องกันน้ำท่วม (1) ตรวจสอบการร่วงหลอกของน้ำประปาในเส้นท่อ ทุก เส้น	- โครงการได้มอบหมายให้ช่างตรวจสอบท่อระบายน้ำของ โครงการเป็นประจำ ทุก 6 เดือน - โครงการได้มอบหมายให้ช่างตรวจสอบท่อคู่เครื่องสูบน้ำทุก 6 เดือน	รูปภาพที่ 2.7 ท่อระบายน้ำ เอกสารแนบที่ 5 Maintenance System Schedule / รายงาน Monthly Checked เอกสารแนบที่ 10 รายการการทดสอบ สนับสนุน

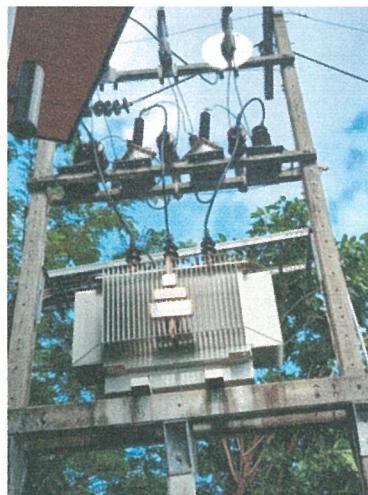
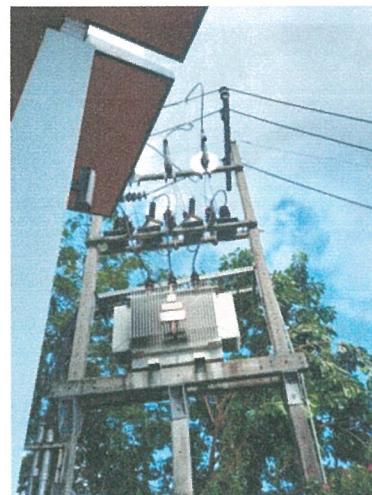
รูปภาพที่ 2.8 หม้อแปลงไฟฟ้า

3.6 ไฟฟ้า	- โครงการได้ติดตั้งห้องแม่พิมพ์ไฟฟ้าไว้ภายในโครงการ - โครงการได้ติดตั้งห้องแม่พิมพ์ไฟฟ้าไว้ภายในโครงการ	- โครงการได้ติดตั้งห้องแม่พิมพ์ไฟฟ้าไว้ภายในโครงการ - โครงการได้ติดตั้งห้องแม่พิมพ์ไฟฟ้าไว้ภายในโครงการ	รุปภาพที่ 2.8 หน้าแปลงไฟฟ้า เอกสารแนบท้าย 8 รายงานการตรวจสอบหน้าแปลงไฟฟ้า

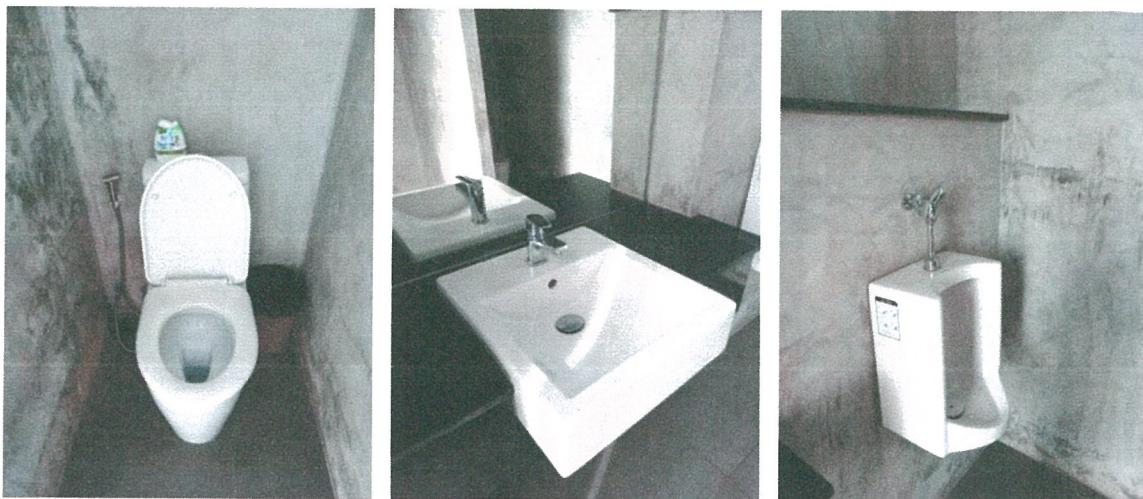
รูปภาพที่ 2.10 สุขาภัณฑ์ประยัดน้ำ

<p>3.2 กำรใช้ชีวิ</p> <ul style="list-style-type: none"> (1) โครงการปรับเปลี่ยนพื้นที่ที่ร่วมกันประทัยด้าน ตราชงส์อบการจ่ายน้ำและเส้นท่อให้ช้อนในส่วนที่อยู่ในส่วนของ ทางบ้ำชาครุและแม่น้ำพานซู (2) สุขภัณฑ์ในห้องน้ำที่ห้องส้วมประจำห้องน้ำประจำห้องน้ำที่ห้องส้วมประจำห้องน้ำ 	<p>- โครงการได้มีการปรับเปลี่ยนพื้นที่ที่ร่วมกันประทัยด้านโดย การติดป้ายรณรงค์วิถีความมุตต่าง ๆ และตั้งโมบายไม้ให้ช่าง ตรวจสอบบำรุงรักษาอย่างต่อเนื่องทั่วไปในส่วนที่อยู่ในส่วนของ ทางบ้ำชาครุให้แก่ช่างทันที</p> <p>- โครงการได้รื้อถอนพื้นที่ห้องน้ำห้องส้วมประจำห้องน้ำที่ห้องส้วมประจำห้องน้ำ น้ำตามมาตรฐานที่กำหนด</p>	<p>รูปภาพที่ 2.9 ป้ายรณรงค์ประทัย น้ำ/พ เอกสารแนบที่ 11 รายงานการ ตรวจสอบบำรุงรักษาบ้ำชาครุ</p> <p>รูปภาพที่ 2.10 ลูกปืนที่ประทัยด้าน</p>

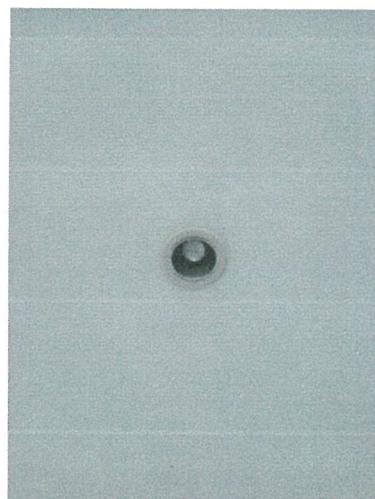
รูปภาพที่ 2.11 อุปกรณ์ไฟฟ้าประยัดพลังงาน

(1) ติดตั้งห้องแม่พิมพ์ไฟฟ้าไว้ภายในห้องแม่พิมพ์ไฟฟ้าที่ต้องส่วนของโครงการ	- โครงการได้ติดตั้งห้องแม่พิมพ์ไฟฟ้าไว้ภายในโครงการ	-	รุปภาพที่ 2.11 บุกรถไฟฟ้า ประทัดพลังงาน เอกสารแนบท้าย 6 รายงานเชิงรุก /ไฟฟ้า

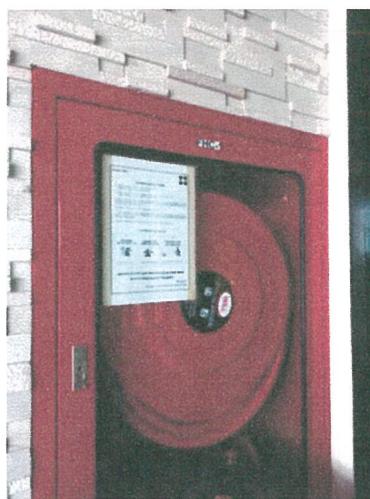
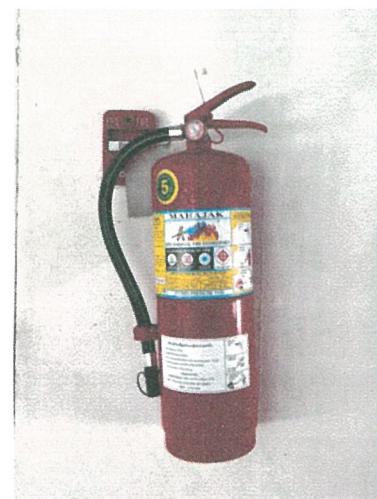
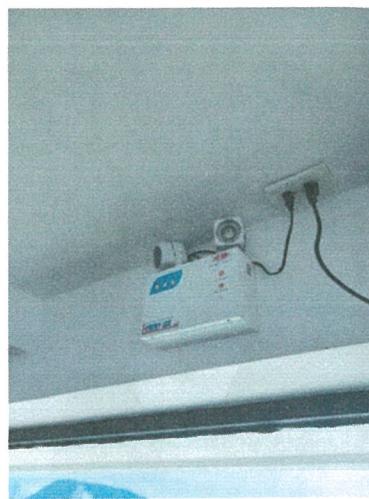
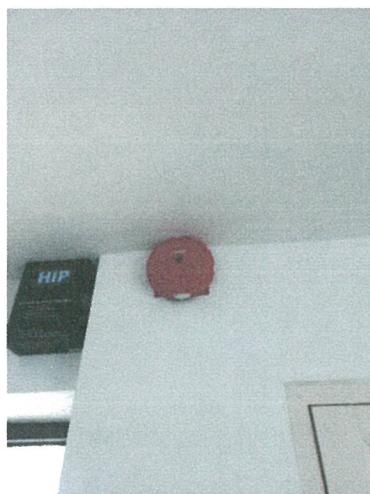
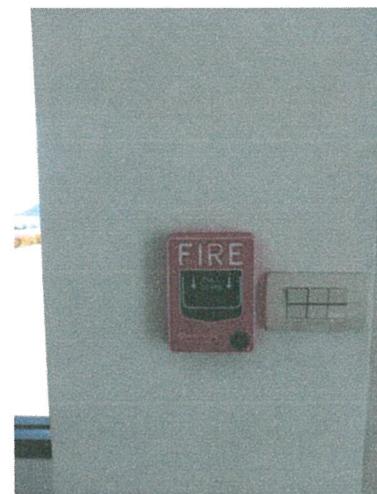
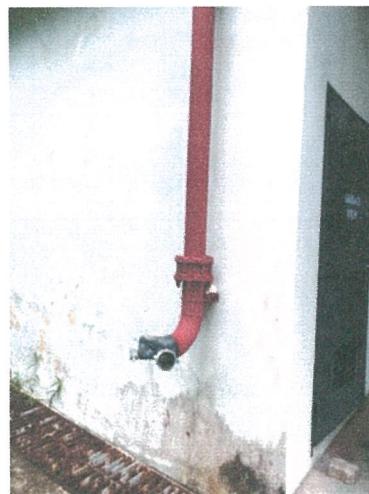
อุปกรณ์แจ้งเหตุเพลิงไหม้ด้วยมือ^{รูปภาพที่ 2.13 ระบบป้องกันและเตือนอัคคีภัย}

มาตรฐานที่ต้องประเมิน	ผลการปฏิบัติตามมาตรการป้องกันและแก้ไขผลกระทบ	ปัญหา อุปสรรค ที่ไม่สามารถปฏิบัติตามมาตรการและแนวทางใดๆ	อ้างอิง
4.5 การป้องกันอัคคีภัย <ul style="list-style-type: none"> (1) ภาระจัดบอร์ดเผยแพร่ความรู้เกี่ยวกับการเกิดเหตุภัยธรรมชาติ เช่น ชุดควรปฏิบัติในการหนีภัยกรณีไฟไหม้ เหตุไฟฟ้า พลังงานแสงอาทิตย์ โภคภัย ฯลฯ ให้กับบุคลากรและนักเรียน ให้ได้ทันท่วงที ให้บุคลากรและนักเรียนได้รับการฝึกอบรมอย่างต่อเนื่อง ให้บุคลากรและนักเรียนได้รับการฝึกอบรมอย่างต่อเนื่อง (2) ตรวจสอบบุปผาของบ้านเรือน 1 ครั้ง/เดือน 	<ul style="list-style-type: none"> - โครงการได้มีการจัดบอร์ดเผยแพร่ความรู้เกี่ยวกับการเกิดเหตุไฟฟ้า พลังงานแสงอาทิตย์ โภคภัย ฯลฯ ให้กับบุคลากรและนักเรียน ให้ได้ทันท่วงที ให้บุคลากรและนักเรียนได้รับการฝึกอบรมอย่างต่อเนื่อง ให้บุคลากรและนักเรียนได้รับการฝึกอบรมอย่างต่อเนื่อง - โครงการได้มอบหมายให้ผู้ดูแลตรวจสอบบุปผาบ้านเรือน 1 ครั้ง/เดือน 	<ul style="list-style-type: none"> - รูปภาพที่ 2.16 บรรดประชชาสัมภาษณ์กับ ตามมาตรการและแนวทางใดๆ - รูปภาพที่ 2.13 ระบบป้องกันไฟลวก เตือนอัคคีภัย - เอกสารแนบที่ 1 1 รายงานการ ตรวจสอบบุปผาบ้านเรือนใหม่ทั้งหมด

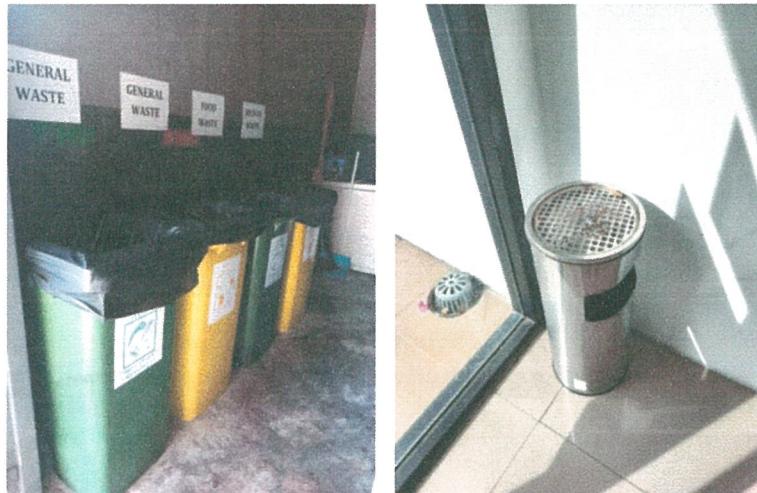
รูปภาพที่ 2.20 ถังขยะภายในโครงการ

มาตรการติดตามตรวจสอบผลกระทบสิ่งแวดล้อม		ผลการปฏิบัติตามมาตรการติดตามตรวจสอบผลกระทบสิ่งแวดล้อม	บัญชีฯที่ไม่สามารถปฏิบัติตามมาตรการและแนวทางฯ	อ้างอิง
5. การจัดการร่องรอย	(1) ตรวจสอบความชำรุดในกรอบองรับของรั้วป้องกันชาย界 รั้วซึ่งรองรับจัชยะ ทั้งหมด 24 ชั่วโมง (2) ตรวจสอบปริมาณมูลฝอยตากค้างและทำคราบสูงสุดของถังน้ำดื่ม และห้องพักขยะธรรม สับปั๊ฟละ 1 ครั้ง	- โครงการได้มอบหมายให้ดำเนินการตรวจสอบความชำรุดใน การครอบป้องกันด้วย การรื้อซ่อมของรั้วจัชยะ เป็นประจำทุกวัน หากพบว่ามีการชำรุด จะจัดการเปลี่ยนลงใหม่โดยทันที - โครงการได้มอบหมายให้ดำเนินการตรวจสอบปริมาณมูลฝอย ตากค้างและทำคราบสูงสุดของถังน้ำดื่ม และห้องพักขยะธรรม สับปั๊ฟละ 1 ครั้ง	- - - -	รูปภาพที่ 2.18 ห้องพักขยะ รูปภาพที่ 2.19 เมน้ำกากายาม โครงการ รูปภาพที่ 2.20 ถังน้ำดื่มภายใน โครงการ เอกสารแนบที่ 7 ใบเสร็จการซื้อสิ่ง ปฏิบัติ/ใบเสร็จมูลฝอย
