บทที่ 2

ผลการดำเนินการตามมาตรการป้องกันและแก้ไขผลกระทบสิ่งแวดล้อมของโครงการในระยะดำเนินการ

รายงานผลการปฏิบัติตามมาตรการป้องกันและแก้ไขผลกระทบสิ่งแวดล้อมและมาตรการติดตามตรวจสอบคุณภาพสิ่งแวดล้อม  
โครงการ โรงแรม ดี เอลิเซียม เรสซิเดนซ์ (ดัดแปลง เปลี่ยนการใช้อาคาร)  
ระยะดำเนินการ ระหว่างเดือนกรกฎาคม - มิถุนายน 2567

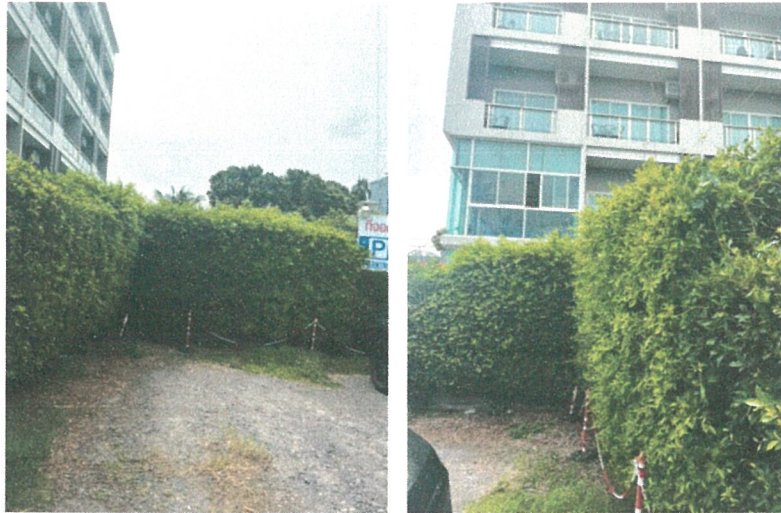
รูปภาพที่ 2.1 พื้นที่สีเขียว

| มาตรการป้องกันและแก้ไขผลกระทบสิ่งแวดล้อม | ผลการปฏิบัติตามมาตรการป้องกันและแก้ไขผลกระทบสิ่งแวดล้อม ช่วงดำเนินการ | ปัญหา อุปสรรค ที่ไม่สามารถปฏิบัติตามมาตรการและแนวทางแก้ไข | อ้างอิง |
|---|---|---|---|
| <b>1. ทรัพยากรกายภาพ</b><br><b>1.1 สภาพภูมิประเทศ</b><br>(1) ปรับปรุงพื้นที่โครงการและบริเวณข้างเคียงให้มีความกลมกลืนและใกล้เคียงกับสภาพภูมิประเทศเดิมมากที่สุด<br>(2) ปลูกไม้ต้น ไม้ดอก และไม้ประดับในบริเวณพื้นที่ว่างรอบๆโครงการและหมั่นบำรุงดูแลรักษาอยู่เสมอ | - โครงการจัดให้มีการดำเนินการปลูกพืชคลุมดิน รวมถึงไม้ยืนต้น ไม้ประดับ ไม้โดยรอบพื้นที่โครงการ รวมทั้งได้จัดให้มีคนสวนคอยดูแลและรักษาสภาพดี สวยงาม ทุก 2 เดือน/ครั้ง ตลอดระยะเวลาในการเปิดทำการ | - | รูปภาพที่ 2.1 พื้นที่สีเขียว<br>รูปภาพที่ 2.2 งานดูแลสวน |

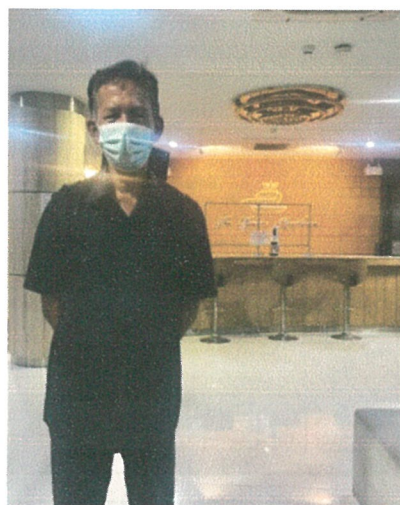
รูปภาพที่ 2.6 เจ้าหน้าที่รักษาความปลอดภัย

| มาตรการติดตามตรวจสอบผลกระทบสิ่งแวดล้อม | ผลการปฏิบัติตามมาตรการติดตามตรวจสอบผลกระทบสิ่งแวดล้อม ช่วงดำเนินการ | ปัญหา อุปสรรค ที่ไม่สามารถปฏิบัติ ตามมาตรการและแนวทางแก้ไข | อ้างอิง |
|---|---|---|---|
| <b>3.5 การคมนาคม</b><br>(1) ตรวจสอบความคล่องตัวของการจราจร ในขณะที่รถเข้า-ออกจากโครงการ<br>(2) สอบถามประชาชนในพื้นที่ข้างเคียง ว่าการเข้า-ออกของ รถโครงการ ก่อให้เกิดปัญหาอย่างไรบ้าง และจะให้แก้ไข อย่างไร | - โครงการมีเจ้าหน้าที่รักษาความปลอดภัยประจำโครงการ คอยตรวจตราและอำนวยความสะดวกเรื่องจราจรและ การจอดรถภายในโครงการและบริเวณทางเข้า-ออก เวลา 18.00 - 06.00 น. ปัจจุบันทางโครงการยังไม่ได้รับข้อ ร้องเรียนจากประชาชนในพื้นที่ข้างเคียง | - | รูปภาพที่ 2.6 เจ้าหน้าที่รักษา ความปลอดภัย |

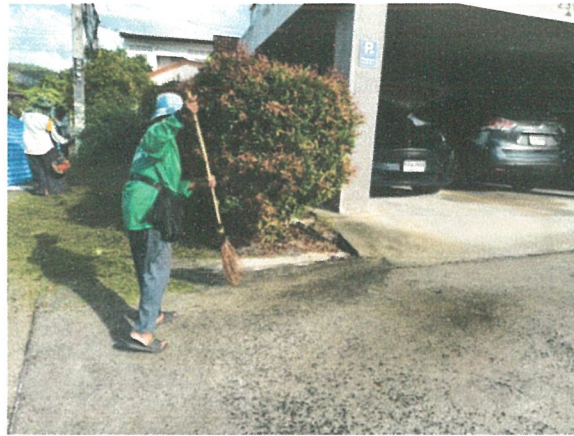
รูปภาพที่ 2.10 การทำความสะอาดพื้นที่ส่วนกลาง

| มาตรการป้องกันและแก้ไขผลกระทบสิ่งแวดล้อม | ผลการปฏิบัติตามมาตรการป้องกันและแก้ไขผลกระทบสิ่งแวดล้อม ช่วงดำเนินการ | ปัญหา อุปสรรค ที่ไม่สามารถปฏิบัติตามมาตรการและแนวทางแก้ไข | อ้างอิง |
|---|---|---|---|
| <b>1.2 ทรัพยากรดิน</b><br>(1) ปรับปรุงพื้นที่ว่างให้เป็นพื้นที่สีเขียว ที่มีการปลูกต้นไม้ ไม้ดอก ไม้ประดับ เพื่อสร้างความร่มรื่นและเกิดภูมิทัศน์ที่สวยงาม<br>(2) มีการดูแลรักษาความสะอาดพื้นที่โครงการ ให้สะอาดอยู่เสมอ เพื่อไม่ให้มีฝุ่นฟุ้งกระจาย | - โครงการจัดให้มีการดำเนินการปลูกพืชคลุมดิน รวมถึงไม้ยืนต้น ไม้ประดับ ไม้โดยรอบพื้นที่โครงการ รวมทั้งได้จัดให้มีคนสวนคอยดูแลและรักษาสภาพดี สวยงาม ทุก 2 เดือน/ครั้ง ตลอดระยะเวลาในการเปิดทำการ | - | รูปภาพที่ 2.1 พื้นที่สีเขียว<br>รูปภาพที่ 2.2 งานดูแลสวน<br>รูปภาพที่ 2.10 การทำความสะอาดพื้นที่ส่วนกลาง |

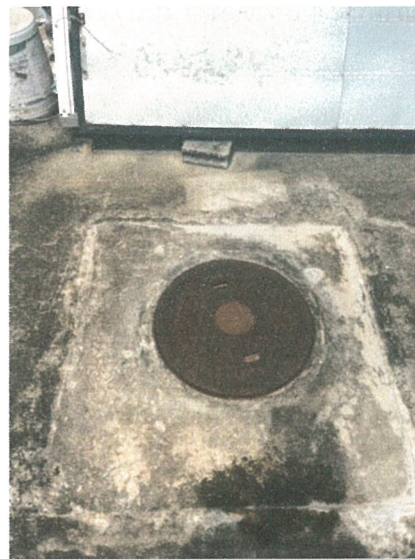
รูปภาพที่ 2.12 ระบบบำบัดน้ำเสีย

| มาตรการป้องกันและแก้ไขผลกระทบสิ่งแวดล้อม | ผลการปฏิบัติตามมาตรการป้องกันและแก้ไขผลกระทบสิ่งแวดล้อม ช่วงดำเนินการ | ปัญหา อุปสรรค ที่ไม่สามารถปฏิบัติ ตามมาตรการและแนวทางแก้ไข | อ้างอิง |
|---|---|---|---|
| <b>3.3 การจัดการน้ำเสีย</b><br>(1) ติดตั้งระบบบำบัดน้ำเสียทั้งหมดจากทุกกิจกรรมของโครงการ<br>(2) ตรวจสอบระบบบำบัดน้ำเสียให้มีประสิทธิภาพที่อยู่เสมอ โดยการตรวจสอบคุณภาพน้ำในบ่อพักน้ำเป็นประจำ | <ul style="list-style-type: none"> <li>- ทางโครงการมีการติดตั้งระบบบำบัดน้ำเสียตามมาตรการเพื่อใช้บำบัดน้ำเสียจากทุกกิจกรรมของโครงการ</li> <li>- โครงการได้ปฏิบัติตามมาตรการที่กำหนด และมีทีมช่างที่มีความรู้ ความชำนาญ คอยตรวจสอบดูแลระบบบำบัดน้ำเสียให้มีประสิทธิภาพในการบำบัดน้ำเสีย และมีการตรวจสอบคุณภาพน้ำผ่านการบำบัด โดยต้องปฏิบัติตามการ เอกชน ทุกเดือนตลอดระยะเวลาที่เปิดดำเนินการ</li> </ul> | - | รูปภาพที่ 2.12 ระบบบำบัดน้ำเสีย<br>เอกสารแนบที่ 4 ผลการตรวจติดตามคุณภาพสิ่งแวดล้อม |

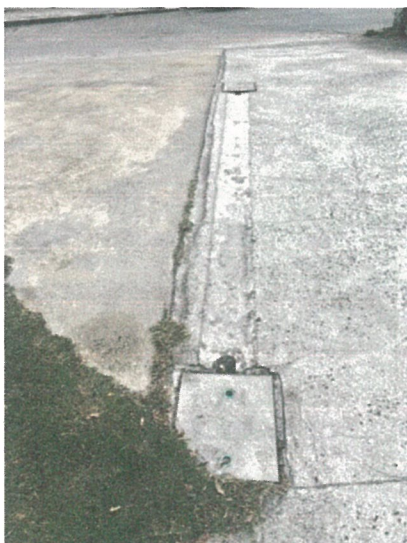
รูปภาพที่ 2.13 ท่อระบายน้ำ

| มาตรการป้องกันและแก้ไขผลกระทบสิ่งแวดล้อม | ผลการปฏิบัติตามมาตรการป้องกันและแก้ไขผลกระทบสิ่งแวดล้อม ช่วงดำเนินการ | ปัญหา อุปสรรค ที่ไม่สามารถปฏิบัติตามมาตรการและแนวทางแก้ไข | อ้างอิง |
|---|---|---|---|
| <b>3.2 การระบายน้ำ</b><br>(1) มีการตรวจสอบอุปกรณ์ ระบบท่อระบายน้ำให้อยู่ในสภาพดีอยู่เสมอ เมื่อพบรอยรั่วหรือชำรุดต้องมีการซ่อมแซมทันที<br>(2) มีการขุดลอกตะกอนภายในท่อระบายน้ำเป็นประจำ และต้องดูแลทำความสะอาดภายในพื้นที่โครงการอย่างสม่ำเสมอ เพื่อป้องกันเศษวัสดุ เศษดินทราย ลงไปอุดตันในท่อระบายน้ำ<br>(3) ติดตั้งตะแกรงดักมูลฝอยที่บ่อพักน้ำสุดท้ายของจุดระบายน้ำ | - โครงการมีช่างคอยตรวจสอบดูแลระบบระบายน้ำของโครงการ โดยเฉพาะช่วงฤดูฝน หากพบว่าชำรุดจะดำเนินการแก้ไขทันที<br>- ทางโครงการได้มอบหมายให้ช่างของโครงการเป็นผู้ดูแลตรวจสอบท่อระบายน้ำ ตลอดจนการสำรวจสิ่งอุดตันตะกอนดิน ขยะ หากพบมีการขัดขวางการระบายน้ำจะดำเนินการขุดลอกโดยทันที<br>- บริเวณที่เป็นท่อระบายน้ำมีการติดตั้งฝาท่อที่ปิดมิดชิด | - | รูปภาพที่ 2.19 การขุดลอกตะกอน<br><br>รูปภาพที่ 2.13 ท่อระบายน้ำ |

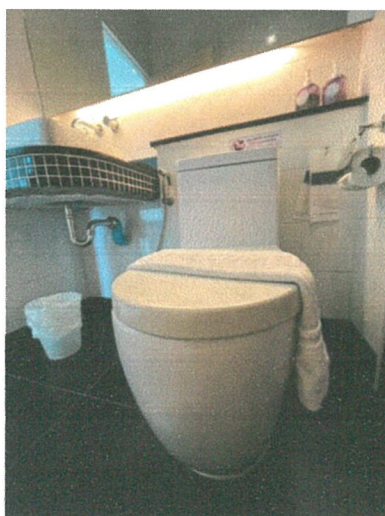
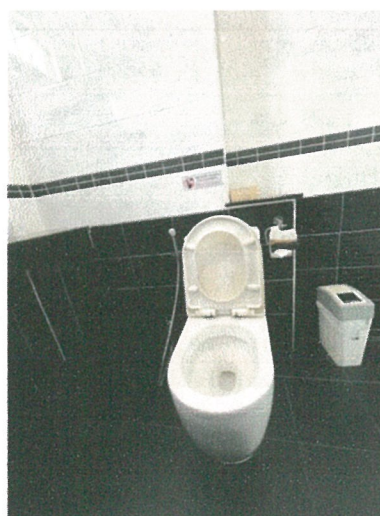
รูปภาพที่ 2.18 สุขภัณฑ์ประหยัดน้ำ

| มาตรการป้องกันและแก้ไขผลกระทบสิ่งแวดล้อม | ผลการปฏิบัติตามมาตรการป้องกันและแก้ไขผลกระทบสิ่งแวดล้อม ช่วงดำเนินการ | ปัญหา อุปสรรค ที่ไม่สามารถปฏิบัติตามมาตรการและแนวทางแก้ไข | อ้างอิง |
|---|---|---|---|
| <b>3. คุณค่าการใช้ประโยชน์ของมนุษย์</b><br><b>3.1 การใช้น้ำ</b><br>(1) หลีกเลี่ยงการปล่อยน้ำเข้าโครงการในช่วงที่ชุมชนมีการใช้น้ำสูงสุด<br>(2) รณรงค์และประชาสัมพันธ์ให้เข้าผู้พักอาศัยช่วยกันประหยัดน้ำ<br>(3) ดูแลถึงเก็บน้ำ ให้มีสภาพดีไม่รั่วซึมพร้อมบำรุงรักษาเครื่องสูบน้ำ ระบบท่อส่วนจ่ายน้ำให้อยู่ในสภาพดีอยู่เสมอ<br>(4) เลือกใช้สุขภัณฑ์ประหยัดน้ำ<br>(5) ตรวจสอบดูแลเครื่องสุขภัณฑ์ต่างๆ ให้มีสภาพดีอยู่เสมอ<br>(6) ดำเนินการขนานวงขอบบ่อให้ลึกจากกระดับดินลงไปไม่น้อยกว่า 3.00 เมตร เพื่อป้องกันการปนเปื้อนของน้ำผิวดิน<br>(7) ติดตั้งอุปกรณ์ปิดปากบ่อให้มีติด | <b>ผลการปฏิบัติตามมาตรการป้องกันและแก้ไขผลกระทบสิ่งแวดล้อม ช่วงดำเนินการ</b><br>- โครงการใช้น้ำบ่อภายในโครงการเป็นแหล่งน้ำใช้หลัก โดยมีการสูบน้ำจากบ่อมาผ่านระบบกรอง และเก็บไว้ในถังเก็บน้ำสำรอง จากนั้นสูบน้ำโดยเครื่องสูบน้ำอัตโนมัติ แจกจ่ายไปยังส่วนต่างๆ ของโครงการ<br>- โครงการมีการติดตั้งป้ายรณรงค์ให้ช่วยกันประหยัดน้ำไว้บริเวณห้องน้ำส่วนกลาง ซึ่งสามารถมองเห็นได้ชัดเจน<br>- โครงการมีช่างคอยดำเนินการตรวจสอบสภาพของถังเก็บน้ำ เครื่องสูบน้ำ และระบบท่อจ่ายน้ำภายในโครงการ ให้อยู่ในสภาพดี พร้อมใช้งาน หากชำรุดจะดำเนินการซ่อมแซมหรือเปลี่ยนใหม่ทันที รวมทั้งมีการล้างถังเก็บน้ำ ปีละ 1 ครั้ง<br>- โครงการมีการเลือกใช้ สุขภัณฑ์ประหยัดน้ำภายในโครงการ และมอบหมายให้ช่างเป็นผู้ตรวจสอบดูแลเครื่องสุขภัณฑ์ต่างๆ ระบบจ่ายน้ำ เครื่องสูบน้ำ ท่อส่งน้ำให้อยู่ในสภาพดี พร้อมใช้งาน ตลอดระยะเวลาที่เปิดดำเนินการ หากชำรุดจะดำเนินการซ่อมแซมหรือเปลี่ยนใหม่ทันที<br>- บ่อเก็บน้ำของโครงการ มีฝาปิดมิดชิดป้องกันน้ำซึมผ่านลงสู่ภายในถัง และป้องกันการปนเปื้อนของน้ำภายนอกเข้าสู่บ่อเก็บน้ำทางผาบ่อได้ | - | รูปภาพที่ 2.11 ถึงเก็บน้ำ<br>รูปภาพที่ 2.17 ป้ายรณรงค์ประหยัดน้ำ<br>รูปภาพที่ 2.30 การตรวจสอบระบบสาธารณูปโภค<br>รูปภาพที่ 2.30 การตรวจสอบระบบสาธารณูปโภค<br>รูปภาพที่ 2.18 สุขภัณฑ์ประหยัดน้ำ<br>รูปภาพที่ 2.30 การตรวจสอบระบบสาธารณูปโภค |

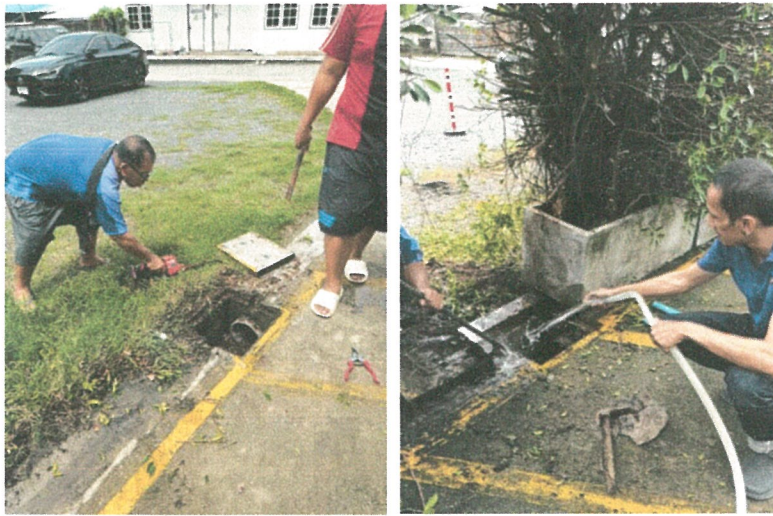
รูปภาพที่ 2.19 การขุดลอกตะกอน

| มาตรการติดตามตรวจสอบผลกระทบสิ่งแวดล้อม | ผลการปฏิบัติตามมาตรการติดตามตรวจสอบผลกระทบสิ่งแวดล้อมของโครงการ โรงแรม ตี เอลิเซียม เรสซิเดนซ์ (ดัดแปลง เปลี่ยนการใช้อาคาร) (ต่อ) | ปัญหา อุปสรรค ที่ไม่สามารถปฏิบัติตามมาตรการและแนวทางการแก้ไข | อ้างอิง |
|---|---|---|---|
| 3.2 การระบายน้ำ<br>(1) ตรวจสอบท่อระบายน้ำของโครงการเป็นประจำ<br>ทุกๆ 6 เดือน | - โครงการได้มอบหมายให้ช่างของโครงการเป็นผู้ดูแล<br>ตรวจสอบท่อระบายน้ำ ตลอดจนการสำรวจสิ่งอุดตัน<br>ตะกอนดิน ขยะ หากพบมีการขัดขวางการระบายน้ำจะ<br>ดำเนินการขุดลอกโดยทันที | - | รูปภาพที่ 2.19 การขุดลอก<br>ตะกอน |

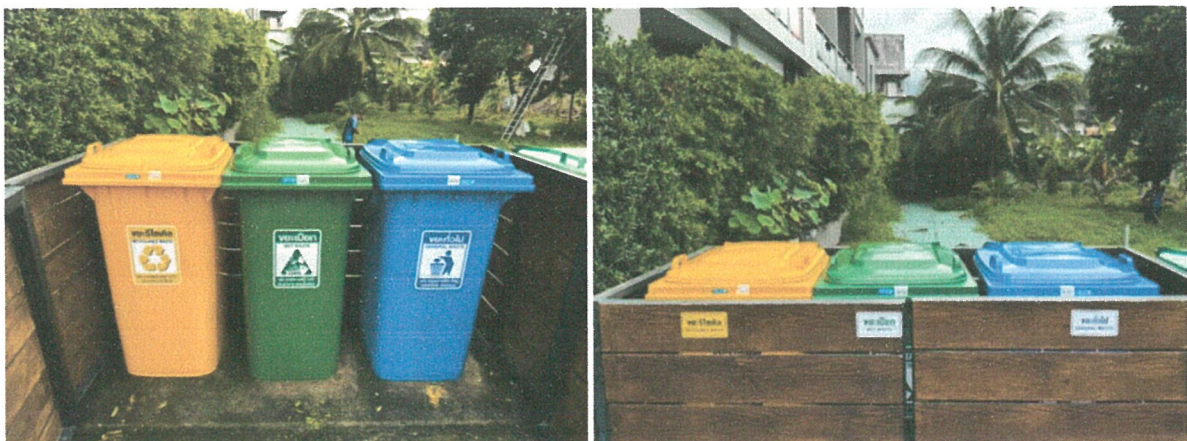
รูปภาพที่ 2.21 ถังขยะแยกประเภท

| มาตรการป้องกันและแก้ไขผลกระทบสิ่งแวดล้อม | ผลการปฏิบัติตามมาตรการป้องกันและแก้ไขผลกระทบสิ่งแวดล้อม ช่วงดำเนินการ | ปัญหา อุปสรรค ที่ไม่สามารถปฏิบัติตามมาตรการและแนวทางแก้ไข | อ้างอิง |
|---|---|---|---|
| <b>3.4 การจัดการขยะมูลฝอย</b><br>(1) มีการคัดแยกประเภทขยะมูลฝอย เป็นมูลฝอยประเภทที่สามารถนำกลับมาใช้ใหม่ได้ ใช้ใหม่ได้ มูลฝอยที่ไม่สามารถนำกลับมาใช้ใหม่ได้ และมูลฝอยอันตราย<br>(2) ตรวจสอบภาชนะรองรับมูลฝอยและห้องพักมูลฝอยรวมให้อยู่ในสภาพดีและพร้อมที่จะใช้งานได้อยู่เสมอ<br>(3) กวดขันให้แม่บ้านประจำโครงการรวบรวมขยะมูลฝอยอย่างน้อยวันละ 1 ครั้ง บรรจุลงในถังขยะพร้อมมัดปากถุงให้เรียบร้อย ก่อนนำไปรวบรวมไว้ที่ห้องพักขยะรวมของโครงการ<br>(4) ทำความสะอาดที่พักขยะรวมทุกครั้งหลังจากการเก็บขยะ เพื่อป้องกันกลิ่นรบกวน และน้ำเสียที่เกิดจากการทำความสะอาดห้องพักขยะรวมรวบรวมเข้าสู่ระบบบำบัดน้ำเสียสำเร็จรูปของโครงการต่อไป | ผลการปฏิบัติตามมาตรการป้องกันและแก้ไขผลกระทบสิ่งแวดล้อม ช่วงดำเนินการ<br>- โครงการได้ปฏิบัติตามมาตรการที่กำหนด โดยมีการจัดเตรียมถังขยะประเภทต่างๆ ไว้ ภายในโครงการ และมีแม่บ้านคอยเก็บและแยกขยะตรงแหล่งเก็บขยะก่อนเก็บรวบรวมตลอดระยะเวลาที่เปิดดำเนินการ<br>- โครงการมีแม่บ้านคอยตรวจสอบและทำความสะอาดถังรองรับมูลฝอยและห้องพักมูลฝอยภายในโครงการ<br>- พบโครงการมีแม่บ้านคอยทำความสะอาด และรวบรวมขยะมูลฝอยภายในห้องพักขยะแต่ละชั้นใส่ถุงดำและนำไปรวบรวมไว้ที่ห้องพักขยะรวม วันละ 1 ครั้ง โดยเทศบาลตำบลลอง 2 วัน/ครั้ง<br>- โครงการมีแม่บ้านคอยทำความสะอาดห้องพักขยะรวมทุกครั้งหลังจากมีการเก็บขยะมูลฝอย ซึ่งน้ำเสียทั้งหมดจากการล้างห้องพักขยะจะถูกรวบรวมเข้าสู่ระบบบำบัดน้ำเสียรวมของโครงการ | -<br>-<br>-<br>- | รูปภาพที่ 2.14 ที่พักขยะรวม<br>รูปภาพที่ 2.15 ถึงขยะภายในโครงการ<br>รูปภาพที่ 2.20 การทำความสะอาดถังขยะและที่พักขยะรวม<br>รูปภาพที่ 2.21 ถึงขยะแยกประเภท<br>เอกสารแนบที่ 7 ใบเสร็จมูลฝอย |

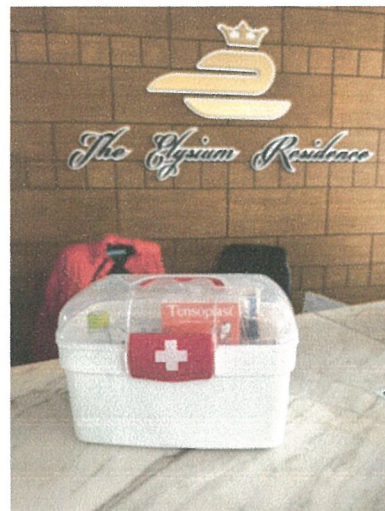
รูปภาพที่ 2.28 อุปกรณ์ปฐมพยาบาล

| มาตรการติดตามตรวจสอบผลกระทบสิ่งแวดล้อม | ผลการปฏิบัติตามมาตรการติดตามตรวจสอบผลกระทบสิ่งแวดล้อม ช่วงดำเนินการ | ปัญหา อุปสรรค ที่ไม่สามารถปฏิบัติ ตามมาตรการและแนวทางแก้ไข | อ้างอิง |
|---|---|---|---|
| <p>4. คุณภาพชีวิต</p> <p>4.1 อาชีวอนามัยและความปลอดภัย</p> <p>(1) ตรวจสอบอุปกรณ์ปฐมพยาบาล ว่ามีการเตรียมพร้อมหรือไม่ เพียงใด</p> | <p>- โครงการมีการจัดเตรียมเครื่องมือปฐมพยาบาลเบื้องต้น ไว้บริเวณแผนกต้อนรับ และมีเจ้าหน้าที่ของโครงการคอยประสานงานกับโรงพยาบาลเพื่อนำผู้ได้รับบาดเจ็บส่งโรงพยาบาล หากเกิดอุบัติเหตุรุนแรง</p> | - | <p>รูปภาพที่ 2.28 อุปกรณ์ปฐมพยาบาล</p> |

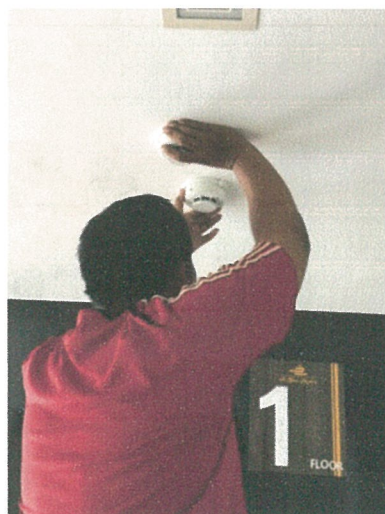
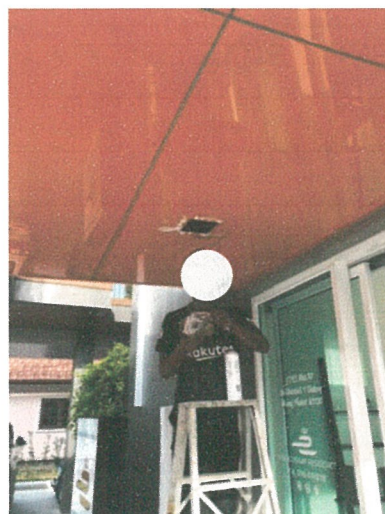
รูปภาพที่ 2.29 การตรวจสอบการทำงานของระบบป้องกันและแจ้งเตือนอัคคีภัยอัคคีภัย

| มาตรการติดตามตรวจสอบผลกระทบสิ่งแวดล้อม | ผลการปฏิบัติตามมาตรการติดตามตรวจสอบผลกระทบสิ่งแวดล้อม ช่วงดำเนินการ | ปัญหา อุปสรรค ที่ไม่สามารถปฏิบัติ ตามมาตรการและแนวทางแก้ไข | อ้างอิง |
|---|---|---|---|
| <p>4.2 การป้องกันอัคคีภัย</p> <p>(1) ตรวจสอบอุปกรณ์ส่งสัญญาณเตือนภัย ว่าอยู่ในสภาพที่พร้อมใช้งานตลอดเวลาหรือไม่ พร้อมทั้งมีการบันทึกเป็นลายลักษณ์อักษร</p> <p>(2) ตรวจสอบความพร้อม ความเข้าใจของพนักงานในการใช้อุปกรณ์ส่งสัญญาณเตือนภัยและอุปกรณ์ดับเพลิง ว่ามีความเข้าใจมาก-น้อยเพียงใด</p> | <p>- ทางโครงการมีช่างคอยตรวจสอบสภาพการใช้งานของอุปกรณ์ป้องกันอัคคีภัยทุกชนิดภายในโครงการเป็นประจำทุก 6 เดือน หากเกิดการชำรุดจะทำการแก้ไขหรือเปลี่ยนทดแทน</p> <p>- โครงการมีการดำเนินการซ้อมป้องกันอัคคีภัย และการใช้อุปกรณ์ดับเพลิงภายในโครงการแก่พนักงาน และผู้พักอาศัยภายในโครงการ ปีละ 1 ครั้ง โดยในรอบเดือนมกราคม - มิถุนายน 2567 ทางโครงการยังไม่ได้ดำเนินการซ้อมฯ ซึ่งมีการซ้อมล่าสุดเมื่อปลายปี 2566</p> | <p>-</p> <p>โครงการมีแผนดำเนินการซ้อม ในรอบเดือนมกราคม - ธันวาคม 2567</p> | <p>เอกสารแนบที่ 5 บันทึกการตรวจสอบถังดับเพลิง</p> <p>รูปภาพที่ 2.29 การตรวจสอบการทำงานของระบบป้องกันและแจ้งเตือนอัคคีภัยอัคคีภัย</p> |

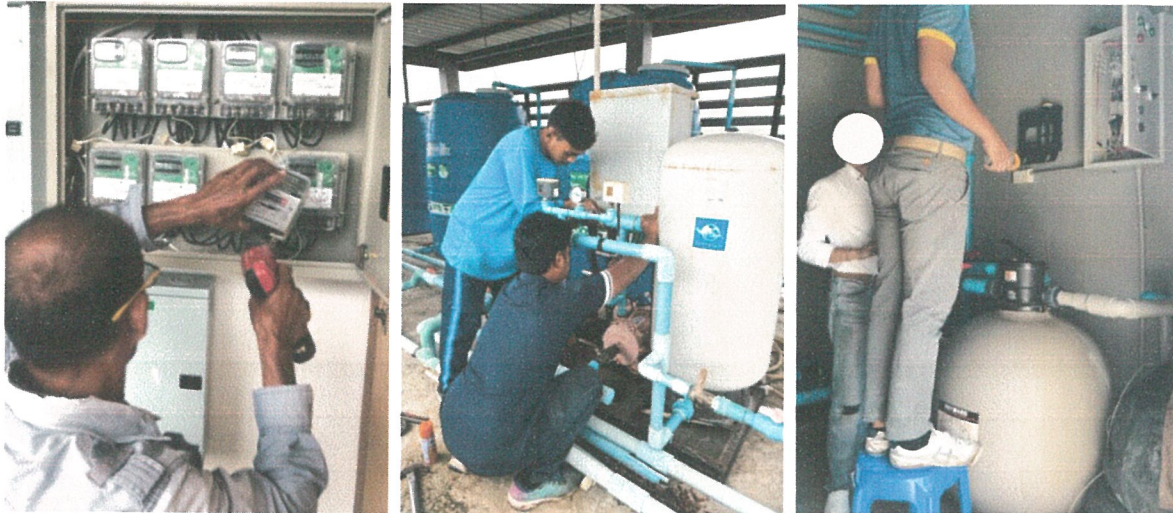
| มาตรการป้องกันและแก้ไขผลกระทบสิ่งแวดล้อม | ผลการปฏิบัติตามมาตรการป้องกันและแก้ไขผลกระทบสิ่งแวดล้อม ช่วงดำเนินการ | ปัญหา อุปสรรค ที่ไม่สามารถปฏิบัติ ตามมาตรการและแนวทางแก้ไข | อ้างอิง |
|---|---|---|---|
| <p>2. ทรัพยากรชีวภาพ</p> <p>2.1 นิเวศวิทยาทางบก</p> <p>(1) ปุ่มต้นไม้ ไม่ดอก ไม่ประดับ เพื่อให้เริ่มงาสร้างผลัดขึ้น และหมั่นดูแลรักษาอยู่เสมอ</p> <p>(2) ดูแลระบบสาธารณูปโภคต่างๆ ให้มีประสิทธิภาพในการ ทำงานเสมอ</p> | <ul style="list-style-type: none"> <li>- โครงการจัดให้มีการดำเนินการปลูกพืชคลุมดิน รวมถึงไม้ยืนต้น ไม้ประดับ ไม้ไผ่รอบพื้นที่โครงการ รวมทั้งจัดให้มีคนสวนคอยดูแลและรักษาสภาพดี สวยงาม ทุก 2 เดือน/ครั้ง ตลอดระยะเวลาในการเปิดทำการ</li> <li>- โครงการมีเจ้าหน้าที่ประจำโครงการดำเนินการตรวจสอบ และดูแลระบบสาธารณูปโภคต่างๆ ภายในโครงการให้สามารถทำงานได้อย่างมีประสิทธิภาพ อยู่ตลอดระยะเวลาที่เปิดดำเนินการ</li> </ul> | - | รูปภาพที่ 2.30 การตรวจสอบระบบสาธารณูปโภค |

| มาตรการป้องกันและแก้ไขผลกระทบสิ่งแวดล้อม | ผลการปฏิบัติตามมาตรการป้องกันและแก้ไขผลกระทบสิ่งแวดล้อม ช่วงดำเนินการ | ปัญหา อุปสรรค ที่ไม่สามารถปฏิบัติตามมาตรการและแนวทางแก้ไข | อ้างอิง |
|---|---|---|---|
| <b>3.1 การใช้น้ำ (ต่อ)</b><br>(8) จัดให้มีระบบปรับปรุงคุณภาพน้ำก่อนแจกจ่ายน้ำไปยังผู้ใช้บริการในโครงการ<br>(9) จัดให้มีเจ้าหน้าที่คอยดูแลรักษาระบบเส้นท่อสำหรับส่งน้ำให้อยู่ในสภาพดีอยู่เสมอ หากพบว่า ชำรุดเสียหายให้ทำการซ่อมแซมทันที | - โครงการมีการตรวจสอบและปรับปรุงคุณภาพน้ำก่อนแจกจ่ายไปยังส่วนต่างๆ ของโครงการ<br>- โครงการมีเจ้าหน้าที่คอยดำเนินการตรวจสอบระบบท่อน้ำ ก๊อกน้ำและสุขภัณฑ์ต่างๆ ภายในโครงการเป็นประจำ หากพบชำรุดเสียหายจะดำเนินการซ่อมแซมหรือเปลี่ยนใหม่โดยทันที | - | รูปภาพที่ 2.30 การตรวจสอบระบบสาธารณูปโภค |
