ภาคผนวกที่ 7

ภาพถ่ายผลการปฏิบัติตามมาตรการป้องกันและแก้ไขผลกระทบสิ่งแวดล้อม
และติดตามตรวจสอบคุณภาพสิ่งแวดล้อม

ภาพถ่ายผลการปฏิบัติตามมาตรการป้องกันและแก้ไขผลกระทบสิ่งแวดล้อมและติดตามตรวจสอบคุณภาพสิ่งแวดล้อม
โครงการ 59 HERITAGE (ส่วนขยาย) (ระยะดำเนินการ) ประจำเดือน กรกฎาคม-ธันวาคม 2566

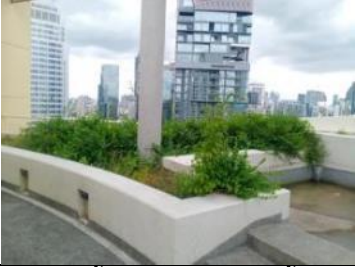
รูปที่ ๗7.8 พื้นที่สีเขียวที่บริเวณชั้นดาดฟ้า	รูปที่ ๗7.9 ระบบบำบัดน้ำเสียของโครงการ

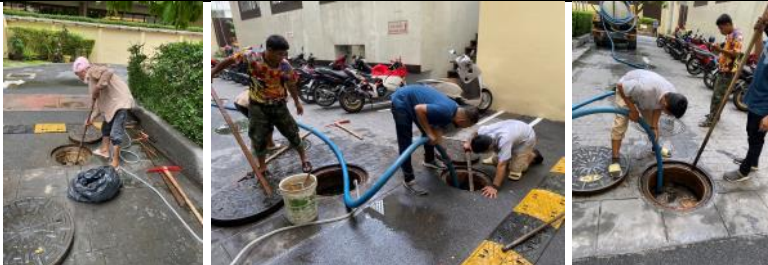
รูปที่ ๗7.12 เจ้าหน้าที่กำจัดไขมันออกจากบ่อดักไขมันในระบบบำบัดน้ำเสีย

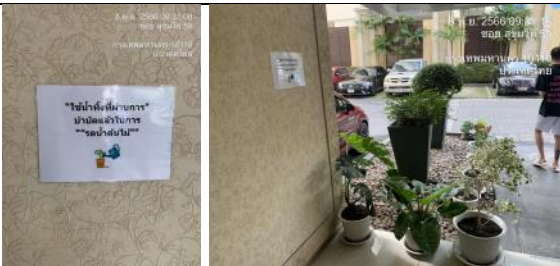
รูปที่ ๗7.13 ป้าย ใช้น้ำทิ้งรดน้ำต้นไม้

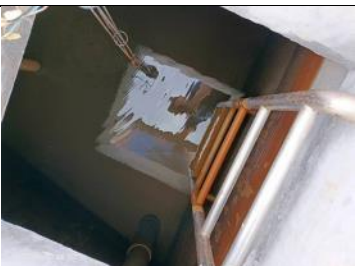
รูปที่ ๗7.14 ถังเก็บน้ำขึ้นใต้ดิน	รูปที่ ๗7.15 ถังเก็บน้ำขึ้นดาดฟ้า

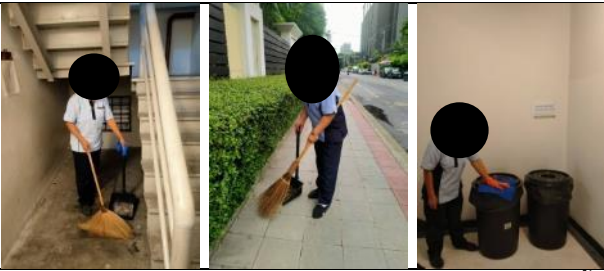
รูปที่ ผ7.22 พนักงานคอยดูแลรักษาความสะอาดบริเวณต่าง ๆ ภายในพื้นที่โครงการ

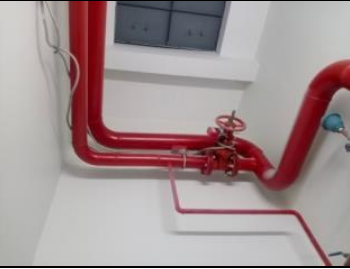
รูปที่ ผ7.27 ระบบท่อน้ำ และเครื่องสูบน้ำ

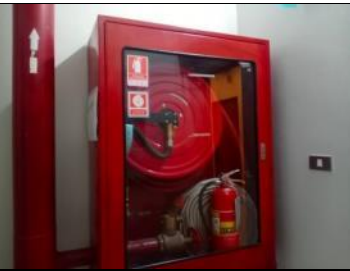
รูปที่ ผ7.28 ตู้เก็บสายฉีดน้ำดับเพลิงพร้อมอุปกรณ์ (FHC)
