บทที่ 2

ผลการดำเนินการตามมาตรการป้องกันและแก้ไขผลกระทบสิ่งแวดล้อมและ
มาตรการตรวจสอบผลกระทบสิ่งแวดล้อม

ผลการดำเนินการตามมาตรการป้องกันและแก้ไขผลกระทบสิ่งแวดล้อมของโครงการในระยะดำเนินการ

ผลการดำเนินการตามมาตรการป้องกันและแก้ไขผลกระทบสิ่งแวดล้อมของโครงการ โรงแรม ชูการ์ มาร์นา รีสอร์ท-เอเวนิวเตอร์-ภูเก็ต แอร์พอร์ต ดำเนินการ แสดงดังตารางที่ 2.1 ตารางที่ 2.1 แบบรายงานผลการปฏิบัติตามมาตรการป้องกัน และแก้ไขผลกระทบสิ่งแวดล้อมของ โครงการ โรงแรม ชูการ์ มาร์นา รีสอร์ท-เอเวนิวเตอร์-ภูเก็ต แอร์พอร์ต

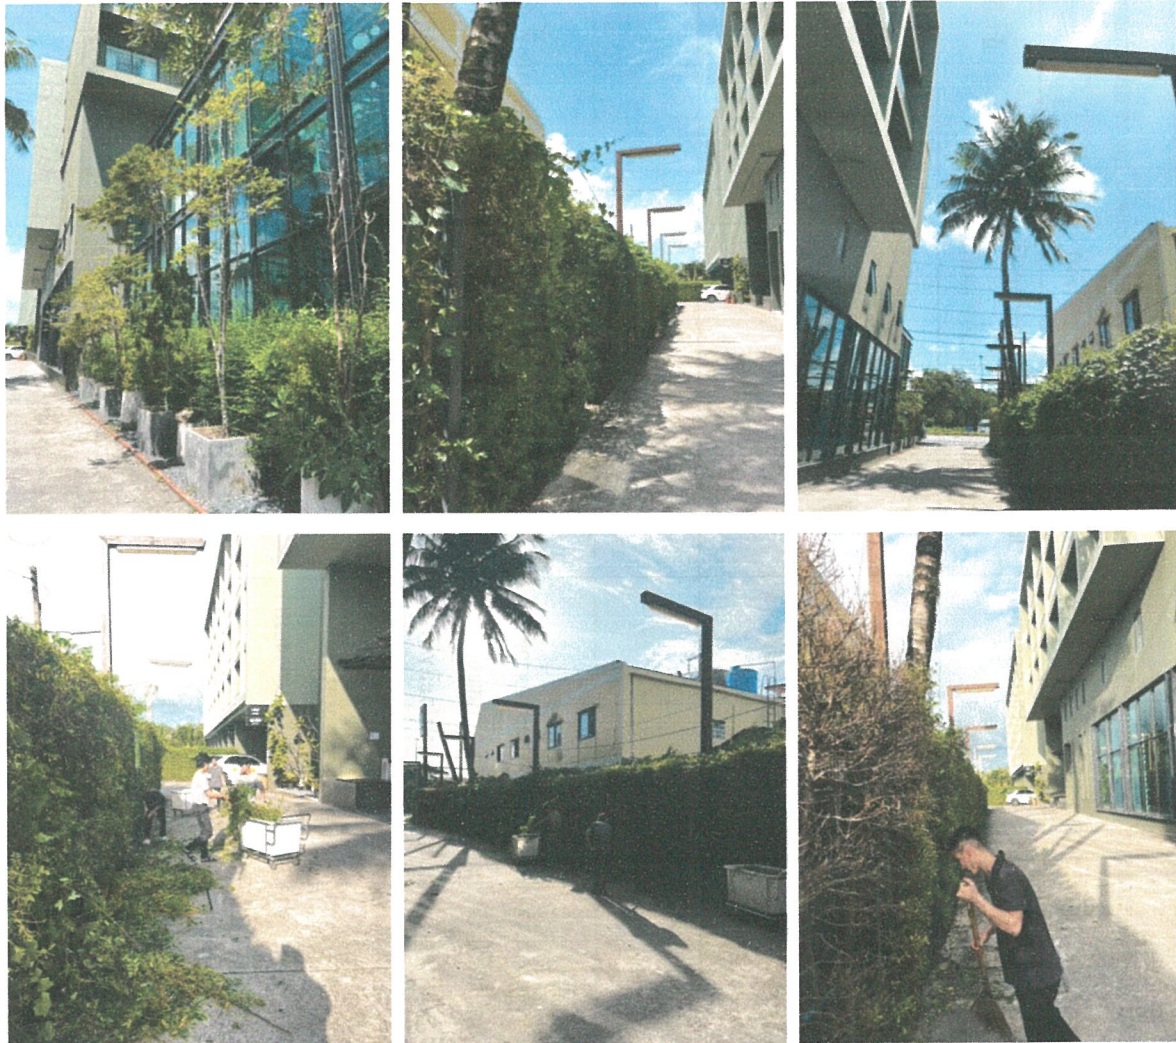
1. ทรัพยากรทางกายภาพ 1.1 สภาพภูมิประเทศ (1) จัดให้มีพื้นที่ว่างปราศจากสิ่งปกคลุมคิดเป็นร้อยละ 57.85 ของพื้นที่โครงการทั้งหมดและจัดสภาพภูมิสถาปัตย์โครงการให้มีความกลมกลืนใกล้เคียงกับสภาพภูมิประเทศเดิมมากที่สุด (2) ดูแลรักษาสภาพแวดล้อมของโครงการ และพื้นที่โดยรอบ รวมถึงพื้นที่สีเขียวให้อยู่ในสภาพดีอยู่เสมอ	- ทางโครงการได้จัดให้มีพื้นที่สีเขียวตามที่กำหนดไว้ในมาตรการ โดยมีการปลูกพืชคลุมดินบริเวณพื้นที่ว่างเพื่อเพื่อให้ช่วยดูดซับมลสารที่เกิดจากยานพาหนะที่เข้ามาในพื้นที่โครงการ	-	รูปภาพที่ 2.1 พื้นที่สีเขียวและงานสวน

1.2 การชะล้างพังทลายของดิน (1) จัดให้มีพื้นที่สีเขียว ซึ่งโครงการเน้นการปลูก ไม้ยืนต้น ไม้พุ่ม และพืชคลุมดิน เพื่อช่วยปกคลุมหน้าดิน และช่วยลดตึบน้ำฝน ชะลอการไหลของน้ำฝนและลดการกัดเซาะหน้าดินได้เป็นอย่างดี (2) ดูแลรักษพื้นที่สีเขียว ต้นไม้ และหยั่งรากคลุมดินให้มีความสมบูรณ์อยู่เสมอ	- โครงการจัดให้มีการปลูกพืชคลุมดิน ปลูกหญ้า ไม้พุ่ม และไม้ยืนต้น ตามมาตรการกำหนด เพื่อให้พืชช่วยยึดหน้าดินไม่ให้เกิดการชะล้างพังทลาย	-	รูปภาพที่ 2.1 พื้นที่สีเขียวและงานสวน

รูปภาพที่ 2.1 พื้นที่สีเขียวและงานสวน

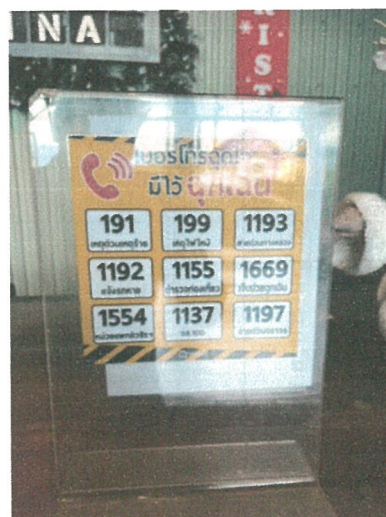
มาตรการป้องกันและแก้ไขผลกระทบสิ่งแวดล้อม	ผลการปฏิบัติตามมาตรการป้องกันและแก้ไขผลกระทบสิ่งแวดล้อม ช่วงดำเนินการ	ปัญหา อุปสรรค ที่ไม่สามารถปฏิบัติตามมาตรการและแนวทางแก้ไข	อ้างอิง
<p>1.3 การเกิดแผ่นดินไหวและสึนามิ</p> <p>(1) จัดทำแผนที่แสดงเส้นทางอพยพหนีภัยเพื่อประชาชนสัมพันธ์ให้ผู้ใช้บริการไม่โครงการทราบถึงเส้นทางหนีภัยภายในบริเวณโครงการ กรณีเกิดเหตุฉุกเฉิน ผู้พักอาศัยสามารถอพยพได้อย่างรวดเร็ว และปลอดภัย คิดไว้บริเวณห้องพักและโรงและทางเดินอาคารของโครงการ</p> <p>(2) จัดให้มีการซ้อมอพยพเพื่อความปลอดภัยของเจ้าหน้าที่ฝ่ายต่างๆ ในโครงการอย่างน้อยปีละครั้ง หรือหากมีจังหวัดมีการฝึกซ้อมอพยพหนีภัยเจ้าหน้าที่ฝ่ายต่างๆ ของโครงการจะต้องเข้าร่วมการฝึกดังกล่าว เพื่อให้เกิดความเข้าใจและปฏิบัติได้ถูกต้องเมื่อเกิดเหตุการณ์จริง</p> <p>(3) ประสานงานกับหน่วยงานที่รับผิดชอบหากเกิดกรณีแผ่นดินไหว/สึนามิ ได้แก่ หน่วยงานบรรเทาสาธารณภัยตำบลหนอง เพื่อช่วยเหลือผู้พักอาศัยในการอพยพได้ทันทั่วทั้ง</p>	<p>ผลการปฏิบัติตามมาตรการป้องกันและแก้ไขผลกระทบสิ่งแวดล้อม ช่วงดำเนินการ</p> <ul style="list-style-type: none"> - พบโครงการมีการจัดเส้นทางหนีภัยไว้ในโครงการพร้อมทั้งมีป้ายบอกเส้นทางอพยพมองเห็นได้อย่างชัดเจน - พบโครงการมีการซ้อมแผนอพยพของผู้ที่พักอาศัยและเจ้าหน้าที่ในโครงการเช่นเดียวกับการซ้อมแผนอพยพหนีไฟโดยดำเนินการปีละ 1 ครั้ง ซึ่งในรอบเดือนมกราคม - มิถุนายน 2567 โครงการยังไม่ได้ดำเนินการซ้อมอพยพหนีไฟ โดยทางโครงการได้ดำเนินการซ้อมอพยพหนีไฟล่าสุดเมื่อวันที่ 7 กันยายน 2566 - พบโครงการมีการรวบรวมหมายเลขโทรศัพท์ของหน่วยงานที่เกี่ยวข้องเพื่อใช้ในการกรณีฉุกเฉิน ติดไว้ภายในโครงการ 	<p>-</p> <p>โครงการมีแผนดำเนินการซ้อมอพยพหนีไฟ ในรอบเดือนกรกฎาคม - ธันวาคม 2567</p>	<p>รูปภาพที่ 2.2 แผนที่แสดงเส้นทางอพยพหนีภัย</p> <p>รูปภาพที่ 2.45 การซ้อมอพยพหนีไฟ</p> <p>เอกสารแนบที่ 12 รายงานการฝึกซ้อมดับเพลิงและฝึกซ้อมอพยพหนีไฟ</p> <p>รูปภาพที่ 2.3 หมายเลขโทรศัพท์ฉุกเฉิน</p>

รูปภาพที่ 2.3 หมายเลขโทรศัพท์ฉุกเฉิน

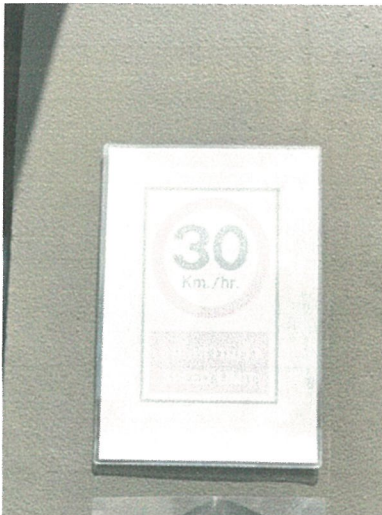
3.9 การจราจร (1) จัดให้มีกระจกเงาจราจรบริเวณด้านหน้าโครงการ เพื่อให้รถที่จะออกจากโครงการมองเห็นรถที่วิ่งบนถนนหน้าโครงการและรถบนถนนสาธารณะมองเห็นรถที่กำลังจะออกจากโครงการ เพื่อให้เกิดความปลอดภัยมากขึ้น (2) จัดให้มีเจ้าหน้าที่รักษาความปลอดภัยบริเวณทางเข้า-ออกโครงการ ตลอด 24 ชั่วโมง เพื่อดูแลความปลอดภัยและอำนวยความสะดวกแก่ผู้พักอาศัยและผู้สัญจรไปมา (3) บริเวณทางเข้า-ออกโครงการ จัดให้มีป้ายชี้โครงการให้เห็นได้ชัดเจน และมีไฟส่องสว่างให้เห็นทางเข้า-ออก ได้ชัดเจนในเวลากลางคืน (4) ติดตั้งป้ายจำกัดความเร็วของรถที่เข้า-ออกโครงการ ให้มีความเร็วไม่เกิน 30 กิโลเมตร/ชั่วโมง เพื่อความปลอดภัย	<ul style="list-style-type: none"> - พบโครงการจัดให้มีเจ้าหน้าที่รักษาความปลอดภัยคอยอำนวยความสะดวกแก่ผู้เข้าพักตลอด 24 ชั่วโมง - พบโครงการจัดให้มีเจ้าหน้าที่รักษาความปลอดภัยคอยอำนวยความสะดวกแก่ผู้เข้าพักตลอด 24 ชั่วโมง เพื่อป้องกันการเกิดอันตราย - พบบริเวณทางเข้า-ออก โครงการ มีป้ายชี้โครงการที่สามารถมองเห็นได้อย่างชัดเจน พร้อมทั้งมีลูกศรแสดงทิศทาง เข้า - ออก โครงการ อีกทั้ง มีไฟฟ้าส่องสว่างที่สามารถมองเห็นได้อย่างชัดเจนในเวลากลางคืน - พบโครงการติดตั้งป้าย “จำกัดความเร็ว ไม่เกิน 30 กม./ชม.” บริเวณเส้นทางจราจรภายในโครงการ เพื่อความปลอดภัยแก่ผู้เข้าพัก 	<ul style="list-style-type: none"> - - - - 	รูปภาพที่ 2.20 เจ้าหน้าที่รักษาความปลอดภัย รูปภาพที่ 2.20 เจ้าหน้าที่รักษาความปลอดภัย รูปภาพที่ 2.21 ป้ายชี้โครงการ และป้ายลูกศรแสดงทิศทาง เข้า-ออก โครงการ รูปภาพที่ 2.39 หลอดไฟฟ้าส่องสว่างบริเวณทางเข้า-ออกโครงการ รูปภาพที่ 2.5 ป้ายจำกัดความเร็วไม่เกิน 30 กม./ชม.

รูปภาพที่ 2.5 ป้ายจำกัดความเร็วไม่เกิน 30 กม./ชม.

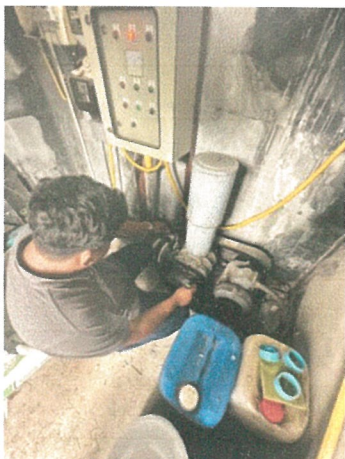
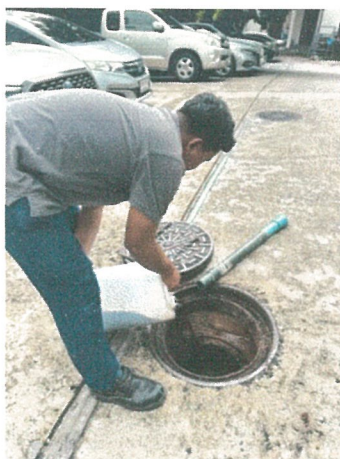
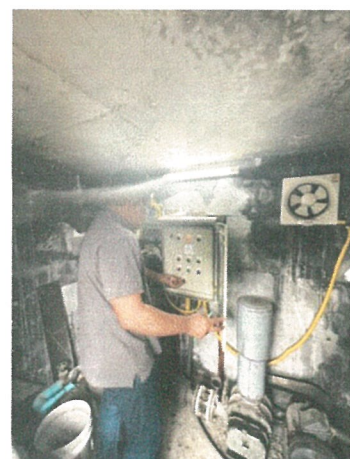
มาตรการป้องกันและแก้ไขผลกระทบสิ่งแวดล้อม	ผลการปฏิบัติตามมาตรการป้องกันและแก้ไขผลกระทบสิ่งแวดล้อม ช่วงดำเนินการ	ปัญหา อุปสรรค ที่ไม่สามารถปฏิบัติ ตามมาตรการและแนวทางแก้ไข	อ้างอิง
<p>2. ทรัพยากรชีวภาพ (ต่อ)</p> <p>2.2 ทรัพยากรชีวภาพในน้ำ</p> <p>(1) จัดให้มีเจ้าหน้าที่เทคนิคดูแลการเดินระบบบำบัดน้ำเสีย ให้มีประสิทธิภาพอยู่เสมอ</p> <p>(2) จัดให้มีการสุบตะกอนส่วนเกินจากระบบบำบัดน้ำเสียไปกำจัด อย่างสม่ำเสมอ เพื่อประสิทธิภาพการทำงานของระบบบำบัดน้ำเสียของโครงการ</p> <p>(3) ดูแลให้ระบบบำบัดน้ำเสียเปิดทำงานตลอดเวลา โดยการจัดตั้ง มิเตอร์ไฟฟ้าของระบบบำบัดน้ำเสียแยกจากระบบอื่นๆ</p>	<p>ผลการทำงานตามมาตรการป้องกันและแก้ไขผลกระทบสิ่งแวดล้อม</p> <ul style="list-style-type: none"> - พบโครงการจัดให้มีเจ้าหน้าที่ชำนาญการคอยตรวจสอบระบบบำบัดน้ำเสีย และจัดทำเอกสาร ทส.1/2 เพื่อตรวจสอบประสิทธิภาพการบำบัดน้ำเสียอยู่เสมอ - พบโครงการจัดให้มีการสุบตะกอนส่วนเกินจากระบบบำบัดน้ำเสียเพื่อนำไปกำจัดอย่างสม่ำเสมอ - พบโครงการจัดให้มีเจ้าหน้าที่ชำนาญการคอยตรวจสอบระบบบำบัดน้ำเสีย และจัดทำเอกสาร ทส.1/2 เพื่อตรวจสอบประสิทธิภาพการบำบัดน้ำเสียอยู่เสมอ 	-	เอกสารแนบที่ 4 ผลการตรวจติดตามคุณภาพสิ่งแวดล้อม และแบบบันทึก ทส.1/2 รูปภาพที่ 2.7 เจ้าหน้าที่ดูแลตรวจสอบการเดินระบบบำบัดน้ำเสีย

3.3 การจัดการน้ำเสีย (ต่อ) (4) จัดเจ้าหน้าที่โครงการเข้ารับการอบรมให้ความรู้เกี่ยวกับการใช้น้ำระบบบำบัดน้ำเสียของโครงการอย่างเข้าใจ โดยให้เข้ารับการอบรมกับบริษัทตัวแทนจำหน่ายระบบบำบัดน้ำ ของโครงการ เพื่ออยู่ประจำในการเดินเครื่องและบำรุงรักษาระบบตลอดระยะเวลาเปิดดำเนินการ (5) จัดทำตารางกำหนดระยะเวลาซ่อมบำรุงอุปกรณ์ที่ประกอบอยู่ในระบบบำบัดน้ำเสียรวมทุกชิ้นตามคู่มือของแต่ละประเภท ได้แก่ เครื่องสูบน้ำเสีย เครื่องเติมอากาศ และเครื่องสูบลบตะกอน เพื่อลดความเสียหายในการซ่อมบำรุงในแต่ละครั้ง และเพื่อให้ อุปกรณ์และระบบทุกส่วนทำงานได้อย่างมีประสิทธิภาพตลอดระยะเวลาให้เป็นไปตามกฎกระทรวง เรื่อง กำหนดหลักเกณฑ์ วิธีการและแบบการเก็บสถิติและข้อมูลการจัดทำบันทึก รายละเอียดและรายงานสรุปผลการทำงานของระบบบำบัดน้ำเสีย พ.ศ.2555	- พบโครงการจัดให้มีเจ้าหน้าที่ชำนาญการเข้าอบรมความรู้เกี่ยวกับการทำงานของระบบบำบัดน้ำเสีย - พบโครงการจัดให้เจ้าหน้าที่ชำนาญการตรวจสอบดูแลการเดินระบบบำบัดน้ำเสีย เพื่อให้ระบบบำบัดน้ำเสียมีประสิทธิภาพในการบำบัดน้ำเสีย อีกทั้งจัดทำเอกสาร พส.1/2 เพื่อตรวจสอบประสิทธิภาพการบำบัดน้ำเสียอยู่เสมอ	-	เอกสารแนบที่ 4 ผลการตรวจติดตามคุณภาพสิ่งแวดล้อม และแบบบันทึก พส.1/2 รูปภาพที่ 2.7 เจ้าหน้าที่ดูแลตรวจสอบการเดินระบบบำบัดน้ำเสีย

รูปภาพที่ 2.7 เจ้าหน้าที่ดูแลตรวจสอบการเดินระบบบำบัดน้ำเสีย

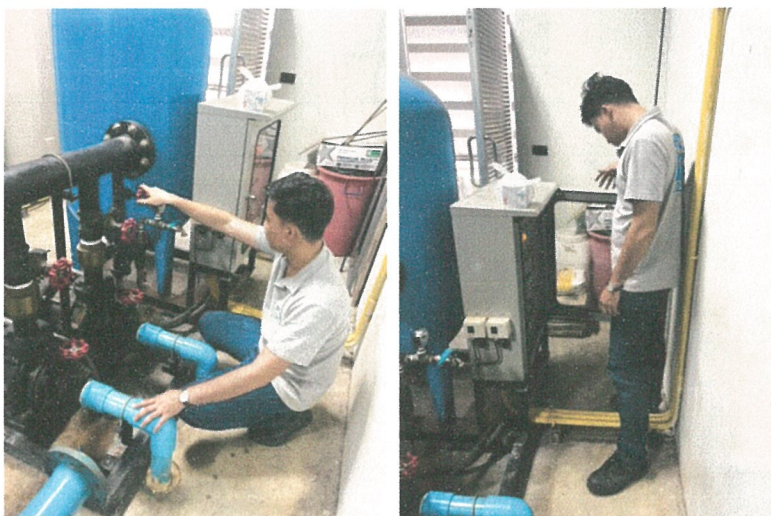
3.2 การใช้น้ำ (ต่อ) (3) เก็บตัวอย่างน้ำในบ่อน้ำใต้ดินมาวิเคราะห์หาเชื้อ <i>E. coli</i> ทุกๆ 3 เดือน เพื่อตรวจสอบว่ามีการปนเปื้อนของน้ำจากภายนอกถึงหรือไม่ (4) ล้างทำความสะอาดถังเก็บน้ำทุกๆ 6 เดือน/ครั้ง (5) ตรวจสอบดูแลระบบจ่ายน้ำ และระบบเส้นท่อประปา ให้อยู่ในสภาพดีอยู่เสมอ หากพบว่ามีชำรุดให้รีบแก้ไขทันที	<ul style="list-style-type: none"> - พบโครงการจัดให้มีการตรวจวิเคราะห์คุณภาพน้ำเพื่อวิเคราะห์ค่า <i>E.coli</i> เป็นประจำ ทุก 3 เดือน เพื่อตรวจสอบว่ามีการปนเปื้อนของน้ำจากภายนอกถึง - พบโครงการจัดให้มีเจ้าหน้าที่คอยทำความสะอาดถังเก็บน้ำเป็นประจำ ทุก 6 เดือน หรือปีละ 2 ครั้ง - พบโครงการจัดให้มีเจ้าหน้าที่ประจำโครงการ ตรวจสอบดูแลระบบจ่ายน้ำ และระบบเส้นท่อประปา ให้พร้อมใช้งานอยู่เสมอ และหากพบการชำรุดเสียหาย เร่งดำเนินการซ่อมแซมแก้ไขโดยทันที 	- - -	เอกสารแนบที่ 4 ผลการตรวจติดตามคุณภาพสิ่งแวดล้อม และแบบบันทึก พส.1/2 - รูปภาพที่ 2.9 การตรวจสอบดูแลระบบจ่ายน้ำ และระบบเส้นท่อประปา

รูปภาพที่ 2.9 การตรวจสอบดูแลระบบจ่ายน้ำและระบบเส้นท่อประปา

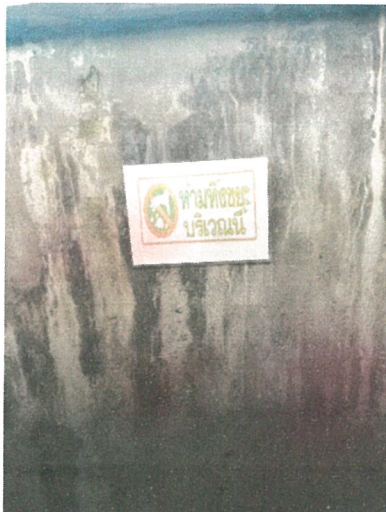
มาตรการป้องกันและแก้ไขผลกระทบสิ่งแวดล้อม	ผลการปฏิบัติตามมาตรการป้องกันและแก้ไขผลกระทบสิ่งแวดล้อม ช่วงดำเนินการ	ปัญหา อุปสรรค ที่ไม่สามารถปฏิบัติ ตามมาตรการและแนวทางแก้ไข	อ้างอิง
<p>3.5 การจัดการมูลฝอย และสิ่งปฏิกูล (ต่อ)</p> <p>(8) ติดตั้งกุญแจล็อกห้องพักมูลฝอยรวม โดยให้แม่บ้านเป็นผู้เก็บรักษากุญแจไว้ เพื่อป้องกันการนำไปใช้เพื่อกิจการอื่น</p> <p>(9) รมรงคืให้ผู้ใช้บริการลดการใช้วัสดุที่ก่อให้เกิดมูลฝอย ตลอดจนประชาชนสัมพันธ์ผู้ใช้บริการทั้งมูลฝอยให้เป็นที่ตลอดจนรณรงค์ให้มีการรักษาความสะอาดในการใช้สรว่ายน้ำ เพื่อรักษาความสะอาดและป้องกันมูลฝอยตกค้างในแต่ละวัน</p> <p>(10) โครงการต้องปฏิบัติตามประกาศจังหวัดภูเก็ต เรื่อง กำหนดประเภท ราคา และหลักเกณฑ์การนำส่งมูลฝอยอันตราย ณ ศูนย์กำจัดมูลฝอยจังหวัดภูเก็ต พ.ศ. 2557</p>	<ul style="list-style-type: none"> - พบห้องพักมูลฝอยรวมของโครงการมีความมิดชิด เป็นห้องที่ปิดสนิท - พบโครงการมีการรณรงค์การทิ้งขยะภายในขยะภายในโครงการ โดยการจัดป้ายรณรงค์ในการทิ้งขยะ รวมทั้งจัดให้มีเจ้าหน้าที่คอยทำความสะอาดบริเวณสรว่ายน้ำ และภายในสรว่ายน้ำเป็นประจำ เพื่อรักษาความสะอาด และป้องกันมูลฝอยตกค้าง - พบโครงการปฏิบัติตามประกาศจังหวัดภูเก็ต เรื่อง กำหนดประเภท ราคา และหลักเกณฑ์การนำส่งมูลฝอยอันตราย ณ ศูนย์กำจัดมูลฝอยจังหวัดภูเก็ต พ.ศ. 2557 	<ul style="list-style-type: none"> - - - 	<p>รูปภาพที่ 2.36 ห้องพักมูลฝอยรวม</p> <p>รูปภาพที่ 19 การทำความสะอาดสรว่ายน้ำ</p> <p>รูปภาพที่ 2.12 ป้ายรณรงค์ทิ้งมูลฝอย</p>

รูปภาพที่ 2.12 ป้ายรณรงค์ทิ้งมูลฝอย

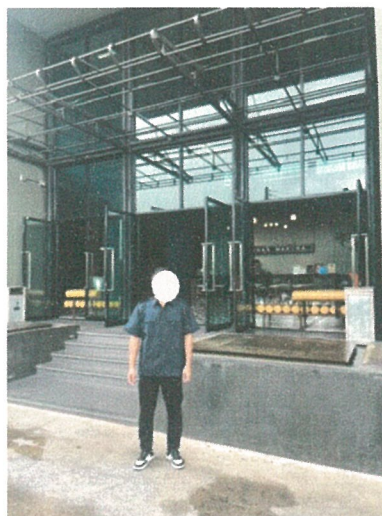
3.9 การจราจร (ต่อ) (9) ควบคุมมิให้ผู้เข้ามาใช้บริการของโครงการ จอดรถบริเวณทางเข้า-ออกโครงการ และตามแนวถนนสาธารณะ เพื่อให้มีที่จอดขวางการจราจรของรถที่สัญจรบนถนนสาธารณะด้านหน้าโครงการ (10) ติดตั้งป้ายชื่อโครงการลูกศรแสดงทิศทางบริเวณทางเข้า-ออกโครงการ ที่สามารถเห็นได้ชัดเจน และในระยะทางพอสมควรที่จะชะลอรถได้ทัน ก่อนเข้าสู่โครงการได้อย่างปลอดภัย (11) แจ้งผู้ใช้บริการภายในโครงการทราบ โดยระบุไว้ในคู่มือผู้ใช้บริการ ห้ามไม่ให้จอดรถบริเวณทางเข้า-ออกโครงการ และตามแนวถนนสาธารณะ เพื่อให้ไม่ให้เกิดขวางการจราจรของรถที่สัญจรบนถนนสาธารณะด้านหน้าโครงการ	<ul style="list-style-type: none"> - พบโครงการมีเจ้าหน้าที่รักษาความปลอดภัยคอยตรวจตราให้มีการจราจรตามแนวถนนสาธารณะ อีกทั้งได้จัดทำสัญลักษณ์ ขาว-แดง ซึ่งเป็นสัญลักษณ์สำคัญบอกถึงพื้นที่ห้ามจอด บริเวณแนวถนนสาธารณะ เพื่อป้องกันการกีดขวางการจราจร - พบโครงการจัดให้มีการติดตั้งป้ายลูกศรแสดงทิศทางเข้า-ออก โครงการพร้อมทั้งมีเจ้าหน้าที่รักษาความปลอดภัยคอยอำนวยความสะดวกตลอด 24 ชม. - พบโครงการมีเจ้าหน้าที่รักษาความปลอดภัยคอยตรวจตราให้มีการจราจรตามแนวถนนสาธารณะ อีกทั้งได้จัดทำสัญลักษณ์ ขาว-แดง ซึ่งเป็นสัญลักษณ์สำคัญบอกถึงพื้นที่ห้ามจอด บริเวณแนวถนนสาธารณะ เพื่อป้องกันการกีดขวางการจราจร 	-	รูปภาพที่ 2.20 เจ้าหน้าที่รักษาความปลอดภัย รูปภาพที่ 2.30 สัญลักษณ์ขาว-แดง รูปภาพที่ 2.21 ป้ายชื่อโครงการ และป้ายลูกศรแสดงทิศทางเข้า-ออก โครงการ รูปภาพที่ 2.20 เจ้าหน้าที่รักษาความปลอดภัย รูปภาพที่ 2.20 เจ้าหน้าที่รักษาความปลอดภัย

รูปภาพที่ 2.20 เจ้าหน้าที่รักษาความปลอดภัย

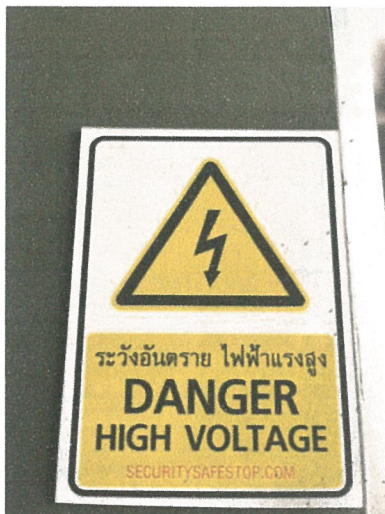
3.6 การใช้ไฟฟ้า (1) จัดให้มีหม้อแปลงไฟฟ้า แยกเฉพาะของโครงการเพื่อไม่ให้เกิด Over Load ของหม้อแปลงไฟฟ้าสาธารณะ (2) ตำแหน่งติดตั้งหม้อแปลงไฟฟ้าจะต้องอยู่ในสถานที่ซึ่งบุคคลที่มีหน้าที่เกี่ยวข้องเข้าได้โดยสะดวก เพื่อตรวจสอบและบำรุงรักษาให้อยู่ในสภาพดีอยู่เสมอ (3) การติดตั้งหม้อแปลงไฟฟ้าของโครงการจะต้องออกแบบให้เป็นไปตามข้อกำหนดของการไฟฟ้านครหลวง เรื่อง ระยะห่างระหว่างในแนวถนนที่ปลดรอยระหว่างอาคาร/สิ่งปลูกสร้าง หรือป้ายโฆษณา กับสายไฟฟ้าแรงสูง ซึ่งกำหนดให้มีระยะห่างไม่น้อยกว่า 1.8 เมตร (4) จัดทำแผนกั้นที่ด้วยวัสดุทนไฟล้อมรอบหม้อแปลงไฟฟ้า เพื่อป้องกันผลกระทบจากการเกิดไฟฟ้ช้อต หรือเกิดประกายไฟ (5) จัดทำป้ายหรือสัญลักษณ์เตือนให้ระวังอันตรายจากหม้อแปลงไฟฟ้าติดไว้บริเวณหม้อแปลงไฟฟ้าให้เห็นชัดเจน	- พบโครงการจัดให้มีหม้อแปลงไฟฟ้าภายในโครงการ เพื่อป้องกัน Over Load ของหม้อแปลงไฟฟ้าสาธารณะ - พบโครงการจัดให้มีเจ้าหน้าที่ชำนาญการคอยตรวจสอบการทำงานของระบบไฟฟ้าและซ่อมบำรุงระบบไฟฟ้าเป็นประจำ - พบโครงการติดตั้งหม้อแปลงไฟฟ้าของโครงการเป็นไปตามข้อกำหนดของการไฟฟ้านครหลวง - พบโครงการติดตั้งหม้อแปลงไฟฟ้าของโครงการเป็นไปตามข้อกำหนดของการไฟฟ้านครหลวง - พบโครงการติดตั้งป้ายเตือน “ระวังอันตรายจากไฟฟ้าแรงสูง”	- - -	รูปภาพที่ 2.18 หม้อแปลงไฟฟ้า - รูปภาพที่ 2.18 หม้อแปลงไฟฟ้า รูปภาพที่ 2.18 หม้อแปลงไฟฟ้า รูปภาพที่ 2.25 ป้ายเตือน “ระวังอันตรายจากไฟฟ้าแรงสูง”

รูปภาพที่ 2.25 ป้ายเตือน “ระวังอันตรายภัยไฟฟ้าแรงสูง”

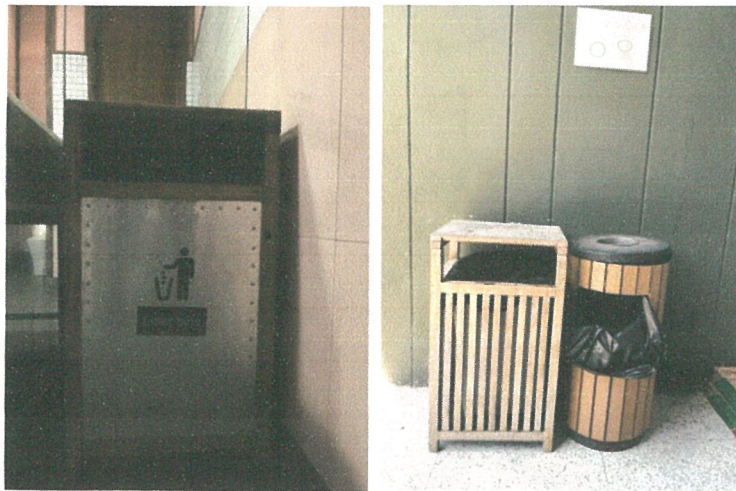
3.5 การจัดการมูลฝอย และสิ่งปฏิกูล (1) จัดให้มีเจ้าหน้าที่จัดเก็บมาทำความสะอาดบริเวณห้องพักและพื้นที่ส่วนกลางทั้งหมด พร้อมจัดเก็บรวบรวมมูลฝอยจากแต่ละจุดใส่ถุงดำแล้วมัดปากถุงให้แน่น นำไปรวมไว้ในที่พักรวบรวมของโครงการ (2) โครงการจัดให้มีห้องพักรวบรวมมูลฝอยรวม ซึ่งภายในต้องแบ่งเป็นห้องพักรวบรวมมูลฝอยอินทรีย์/มูลฝอยที่สามารถย่อยสลาย ห้องพักรวบรวมมูลฝอยทั่วไป และมูลฝอยอันตราย ที่มีประตูเปิด-ปิดมิดชิด มีการระบายอากาศด้วยหน้าต่างพร้อมตะแกรงกันแมลง (3) จัดให้มีการคัดแยกมูลฝอย โดยมูลฝอยที่สามารถจำหน่ายได้ เช่น กระดาษ ขวดแก้ว ขวดพลาสติก กระป๋องอะลูมิเนียม ควรมีภาชนะรองรับแยกต่างหาก เพื่อจำหน่ายให้กับผู้ที่ต้องการต่อไป (4) เจ้าของโครงการต้องรับผิดชอบในการรวบรวม และนำมูลฝอยอันตราย ไปยังอาคารเก็บของเสียอันตรายจากชุมชนของเทศบาลนครภูเก็ตซึ่งจะเปิดให้มีการนำมูลฝอยอันตรายมาส่งได้ทุกวัน ที่ 20-25 ของทุกเดือน โดยเทศบาลนครภูเก็ต จะดำเนินการนำมูลฝอยที่รวบรวมไว้ ไปกำจัดโดยผู้รับบริการกำจัดของเสียอันตรายที่ได้รับอนุญาตจากกรมโรงงานอุตสาหกรรมทุกๆ 3 เดือน	- พบโครงการจัดให้มีเจ้าหน้าที่จัดเก็บและทำความสะอาด บริเวณห้องพักและพื้นที่ส่วนกลาง อีกทั้งจัดให้มีเจ้าหน้าที่คัดแยกมูลฝอยก่อนนำมาเก็บภายในห้องพักรวบรวม - พบโครงการจัดให้มีห้องพักรวบรวมมูลฝอยรวม โดยแบ่งเป็นห้องพักรวบรวมมูลฝอยรีไซเคิล และมูลฝอยทั่วไป - พบโครงการมีการคัดแยกมูลฝอยที่สามารถรีไซเคิลได้นำไปจำหน่าย - หากมีมูลฝอยอันตรายทางโครงการจัดให้มีการรวบรวม มูลฝอยอันตราย และนำไปจัดเก็บยังอาคารเก็บของเสียอันตรายจากชุมชนของเทศบาลนครภูเก็ตอย่างสม่ำเสมอ	- - - -	รูปภาพที่ 2.36 ห้องพักรวบรวม รูปภาพที่ 2.36 ห้องพักรวบรวม รูปภาพที่ 2.29 ถึงมูลฝอยประจำโครงการ - เอกสารแนบที่ 7 ใบเสร็จมูลฝอย

รูปภาพที่ 2.29 ถังมูลฝอยประจำโครงการ

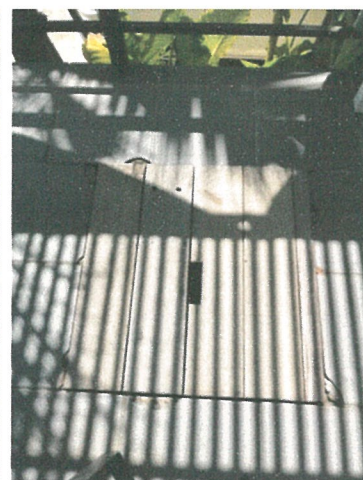
3.2 การใช้น้ำ มาตรการป้องกันการรั่วซึมของบ่อน้ำใต้ดิน (1) ใช้คอนกรีตผสมน้ำยากันซึม และให้มีอัตราส่วนระหว่างน้ำต่อซีเมนต์ไม่เกิน 0.5 ต่อ 1 และบริเวณรอยต่อระหว่างคอนกรีตจะใส่ PVC WATER STOP ด้วย (2) ผิวของผนังและพื้นใต้ดินด้านที่สัมผัสด้านหรือด้านนอกของตัวถังน้ำ จะมีการป้องกันการรั่วซึมด้วย WATER PROOFING MEMBRANE หนาไม่น้อยกว่า 2 มิลลิเมตร และก่ออิฐบล็อดป้องกันการรั่วซึม (3) ผิวของผนัง และพื้นด้านที่สัมผัสของถังเก็บน้ำจะเพิ่มผิวคอนกรีต ฉาบอีก 15 มิลลิเมตร ส่วนเสาที่สัมผัสน้ำจะเพิ่มระยะหุ้มเสาอีก 5 เซนติเมตร และหาเคลือบผิวคอนกรีตด้วยสาร NON-TOXIC (CHEMICRETE) เพื่อป้องกันน้ำซึมเข้าไปจนถึงเหล็กเส้นภายในเสา จนเกิดสนิม ออกมาปนเปื้อนกับน้ำภายในบ่อน้ำใต้ดิน และปิดทางน้ำไม่รั่วซึม	- โครงการจัดให้มีการป้องกันการกัดกร่อนและรั่วซึมของบ่อเก็บน้ำใต้ดิน ตามมาตรการตั้งแต่ระยะก่อสร้าง	-	รูปภาพที่ 2.32 บ่อเก็บน้ำใต้ดิน

3.2 การใช้น้ำ (ต่อ) การป้องกันการปนเปื้อนที่เกิดจากวัสดุที่ใช้ทำถังสังฆรณ์น้ำ (1) ใช้คอนกรีตผสมน้ำยากันซึมด้วย สาร NON-TOXIC (CHEMICRETE) และให้มีอัตราส่วนระหว่างน้ำต่อซีเมนต์ไม่เกิน 0.50 ต่อ 1 บริเวณรอยต่อระหว่างคอนกรีตจะใส่ PVC WATER STOP ด้วย	- พบโครงการจัดให้มีการใช้คอนกรีตผสมน้ำยากันซึมด้วย สาร NON-TOXIC (CHEMICRETE)	-	รูปภาพที่ 2.32 บ่อเก็บน้ำใต้ดิน
การดูแลรักษาและทำความสะอาดถังสังฆรณ์น้ำใช้ (1) ฝาบ่อเก็บน้ำใต้ดินจัดให้มี 2 ฝา ปิดมิดชิด และป้องกันน้ำซึมผ่านลงสู่ภายในถึง เพื่อป้องกันการปนเปื้อนของน้ำภายนอกเข้าสู่บ่อเก็บน้ำทางฝาบ่อได้ (2) ตรวจสอบโครงสร้างบ่อเก็บน้ำใต้ดิน ให้ความมั่นคงแข็งแรง ไม่มีรอยร้าว และรอยร้าว ที่จะทำการให้การปนเปื้อนของน้ำภายนอกเข้าสู่บ่อเก็บน้ำได้	- พบโครงการจัดให้บ่อเก็บน้ำใต้ดินมีฝาปิดมิดชิด เพื่อป้องกันการปนเปื้อนของน้ำภายนอกเข้าสู่บ่อเก็บน้ำใต้ดิน - พบโครงการจัดให้มีการตรวจสอบโครงสร้างบ่อเก็บน้ำใต้ดินเป็นประจำ ทุก 6 เดือน	- -	รูปภาพที่ 2.32 บ่อเก็บน้ำใต้ดิน เอกสาแนบที่ 9 ใบเสร็จการสูบน้ำ

รูปภาพที่ 2.32 บ่อเก็บน้ำใต้ดิน

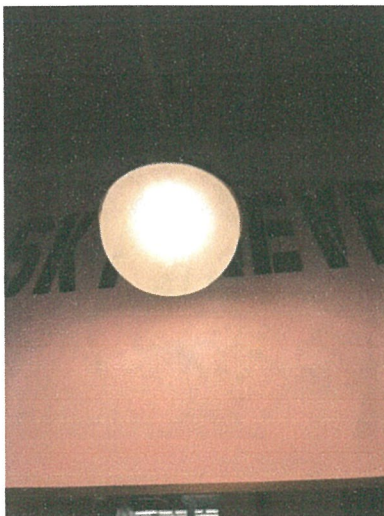
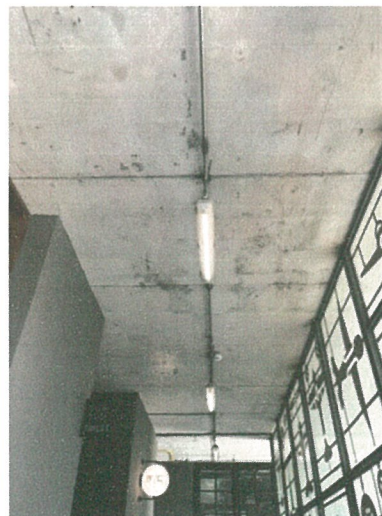
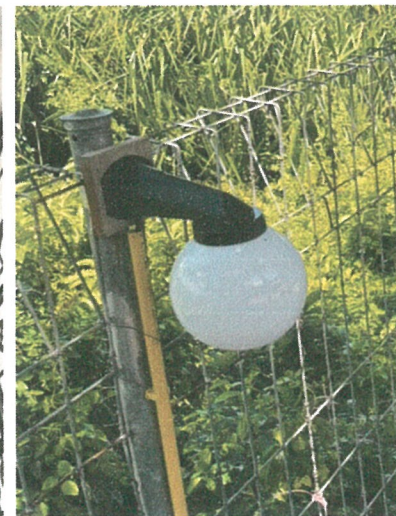
3.6 การใช้ไฟฟ้า (ต่อ) (6) จัดให้มีการตรวจสอบความปลอดภัยของหม้อแปลงไฟฟ้าให้อยู่ในสภาพปลอดภัยอย่างน้อยทุก 1 ปี ตลอดระยะเวลาดำเนินการ (7) จัดให้มีวิศวกรไฟฟ้าที่มีความรู้และความเชี่ยวชาญด้านไฟฟ้าคอยดูแล ซ่อมแซม และบำรุงรักษาหม้อแปลงไฟฟ้าให้อยู่ในสภาพที่พร้อมใช้งานอยู่เสมอ (8) จัดให้มีป้ายและคำเตือน เพื่อป้องกันอันตรายจากการถูกไฟฟ้าช็อตที่ตัวหม้อแปลงหรือรั้วกันจะมีเครื่องหมายสัญลักษณ์เตือนให้ระมัดระวังอันตราย จากการเข้าใกล้หรือสัมผัสชิ้นส่วนอุปกรณ์ของหม้อแปลง (9) โครงการได้จัดให้มีการวางระบบไฟฟ้า ที่ได้รับการออกแบบให้มีการใช้วัสดุที่มีคุณภาพได้ตามมาตรฐานวิธีการเดินสายและการวางระบบจะอยู่ภายใต้การควบคุมดูแลของวิศวกรที่มีความรู้และความชำนาญเท่านั้น (10) เลือกใช้อุปกรณ์ไฟฟ้าชนิดประหยัดพลังงานและมีการใช้งานยาวนาน	<ul style="list-style-type: none"> - พบโครงการจัดให้มีเจ้าหน้าที่ชำนาญการคอยตรวจสอบการทำงานของระบบไฟฟ้าและซ่อมบำรุงระบบไฟฟ้าเป็นประจำ - พบโครงการจัดให้มีเจ้าหน้าที่ชำนาญการคอยตรวจสอบการทำงานของระบบไฟฟ้าและซ่อมบำรุงระบบไฟฟ้าเป็นประจำ - พบโครงการได้ติดตั้งป้ายเตือน “ระวังอันตรายจากไฟฟ้าแรงสูง” - พบโครงการได้จัดวางระบบไฟฟ้า และใช้วัสดุที่มีคุณภาพตามมาตรฐานวิธีการเดินสายและการวางระบบจะอยู่ภายใต้การควบคุมดูแลของวิศวกรที่มีความรู้และความชำนาญเท่านั้น - พบโครงการเลือกใช้อุปกรณ์ไฟฟ้าชนิดประหยัดพลังงาน เช่น หลอดไฟฟ้า LED 	<ul style="list-style-type: none"> - - - - 	- รูปภาพที่ 2.25 ป้ายเตือน “ระวังอันตรายจากไฟฟ้าแรงสูง” - รูปภาพที่ 2.37 หลอดไฟ LED

รูปภาพที่ 2.37 หลอดไฟ LED

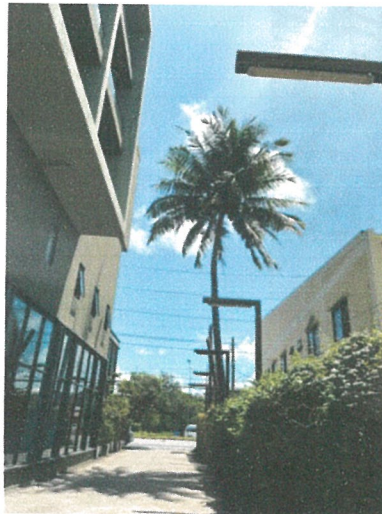
มาตรการป้องกันและแก้ไขผลกระทบสิ่งแวดล้อม	ผลการปฏิบัติตามมาตรการป้องกันและแก้ไขผลกระทบสิ่งแวดล้อม ช่วงดำเนินการ	ปัญหา อุปสรรค ที่ไม่สามารถปฏิบัติ ตามมาตรการและแนวทางแก้ไข	อ้างอิง
<p>3.9 การจราจร (ต่อ)</p> <p>(5) ดูแลพื้นที่ทางเข้า-ออกโครงการ ไม่ให้มีสิ่งกีดขวางทางจราจรมีสภาพดีอยู่เสมอ</p> <p>(6) จัดให้มีการติดตั้งกล้องวงจรปิดบริเวณด้านหน้าโครงการ โดยให้มุมกล้องมองเห็นทั้งจุดตรวจของโครงการ และถนนสาธารณะหน้าโครงการ</p> <p>(7) ติดตั้งป้ายสัญญาณจราจรบริเวณทางเดินภายในโครงการให้ชัดเจน เช่น ลูกศรทิศทางการจราจรบนพื้นทาง ป้ายทางเลี้ยว ป้ายจำกัดความเร็ว เป็นต้น เพื่อลดอุบัติเหตุในการเดินทาง และไม่ให้เกิดความสับสนของผู้ขับขี่ ทำให้การเคลื่อนตัวของรถในโครงการและบริเวณทางเข้า-ออกโครงการ สามารถทำได้อย่างสะดวกและปลอดภัย</p> <p>(8) จัดให้มีไฟฟ้าส่องสว่างบริเวณทางเข้า-ออกพื้นที่โครงการให้สามารถมองเห็นได้ชัดเจนในเวลากลางคืน</p>	<ul style="list-style-type: none"> - พบโครงการจัดให้มีเจ้าหน้าที่รักษาความปลอดภัย คอยตรวจตราไม่ให้มีสิ่งกีดขวางทางจราจรตลอดระยะเวลาการเปิดดำเนินการ - พบโครงการจัดให้มีการติดตั้งกล้องวงจรปิด (CCTV) บริเวณโดยรอบโครงการ - พบโครงการจัดให้มีการติดตั้งป้ายลูกศรแสดงทิศทางการเข้า-ออก โครงการ พร้อมทั้งมีเจ้าหน้าที่รักษาความปลอดภัย คอยอำนวยความสะดวกตลอด 24 ชม. - พบบริเวณทางเข้า-ออก โครงการ มีไฟฟ้าส่องสว่างที่สามารถมองเห็นได้อย่างชัดเจนในเวลากลางคืน 	<ul style="list-style-type: none"> - - - - 	<p>รูปภาพที่ 2.20 เจ้าหน้าที่รักษาความปลอดภัย</p> <p>รูปภาพที่ 2.40 กล้องวงจรปิด (CCTV) โดยรอบโครงการ</p> <p>รูปภาพที่ 2.21 ป้ายชื่อโครงการ และป้ายลูกศรแสดงทิศทางการเข้า-ออก โครงการ</p> <p>รูปภาพที่ 2.20 เจ้าหน้าที่รักษาความปลอดภัย</p> <p>รูปภาพที่ 2.22 ป้ายดับเครื่องยนต์</p> <p>รูปภาพที่ 2.39 หลอดไฟฟ้าส่องสว่างบริเวณทางเข้า-ออกโครงการ</p>

รูปภาพที่ 2.39 หลอดไฟส่องสว่างบริเวณทางเข้า-ออก โครงการ
