## บทที่ 2

### ผลการปฏิบัติตามมาตรการป้องกันและแก้ไขผลกระทบสิ่งแวดล้อม

**ตารางที่ 2.1-1** แบบรายงานผลการปฏิบัติตามมาตรการป้องกันและแก้ไขผลกระทบสิ่งแวดล้อม และมาตรการติดตามตรวจสอบผลกระทบสิ่งแวดล้อม (ระยะดำเนินการ) ของโครงการ ยู ดีไลท์ แอท บางซื่อ สเตชัน (เดิมชื่อโครงการ อาคารพักอาศัยสูง 25 ชั้น) ช่วงเดือนมกราคม - มิถุนายน 2567

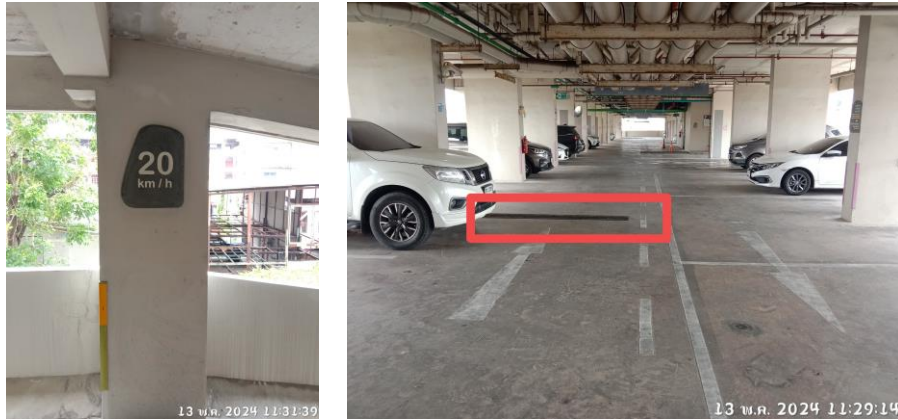
รูปที่ 2-1 ป้ายจำกัดความเร็ว และสัญญาณชะลอความเร็ว

1. ทรัพยากรสิ่งแวดล้อมทางกายภาพ					
1.1 สภาพภูมิประเทศ	-	-	-	-	-
1.2 คุณภาพอากาศ					
1) ฝุ่นละออง	1. ควบคุมความเร็วของรถภายในโครงการ เช่น ป้ายจำกัดความเร็วสัญญาณลดความเร็ว เพื่อไม่ให้เกิดการฟุ้งกระจายของฝุ่นบนผิวถนน	✓	โครงการมีการควบคุมความเร็วของรถภายในโครงการ โดยมีป้ายจำกัดความเร็ว และสัญญาณชะลอความเร็ว เพื่อไม่ให้เกิดการฟุ้งกระจายของฝุ่นบนผิวถนน	รูปที่ 2-1	-

1.3 เสี่ยงและความ สิ้นเสียด	1. ควบคุมความเร็วของการใช้รถในบริเวณพื้นที่โครงการ เช่น ติดป้ายจำกัดความเร็วและทำสัญญาณ เพื่อลดความเร็ว และช่วยลดระดับเสียงที่เกิดจากการวิ่งของรถยนต์	✓	โครงการมีการควบคุมความเร็วของรถภายในโครงการ โดยมีป้ายจำกัดความเร็ว และสัญญาณชะลอความเร็ว เพื่อไม่ให้เกิดการฟุ้งกระจายของฝุ่นบนผิวถนน	รูปที่ 2-1	-

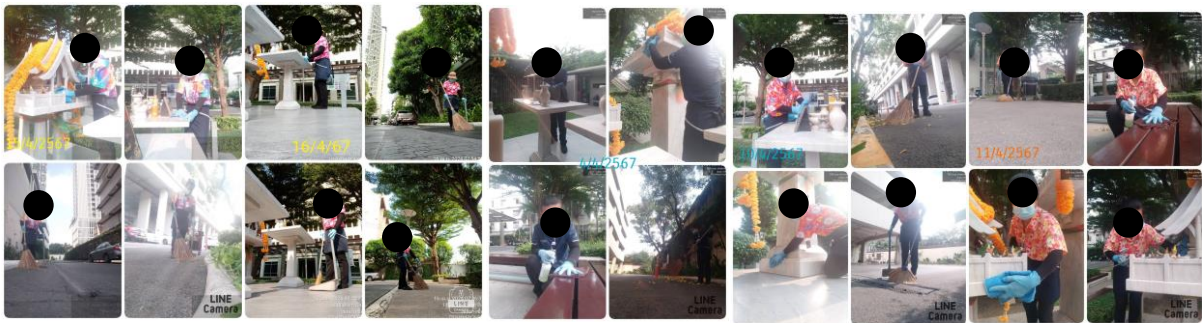
รูปที่ 2-2 เจ้าหน้าที่ดูแลทำความสะอาดถนนภายในโครงการ

2. หมั่นดูแลรักษาความสะอาดบริเวณถนน โดยฉีดล้างถนนเป็นประจำสม่ำเสมอ	✓	โครงการได้จัดให้พนักงานทำความสะอาดของโครงการ ดำเนินการล้างทำความสะอาดบริเวณพื้นถนนของโครงการเป็นประจำ เพื่อลดและป้องกันการฟุ้งกระจายของฝุ่น อันเนื่องจากการสัญจรของรถยนต์ในพื้นที่โครงการ	รูปที่ 2-2	-

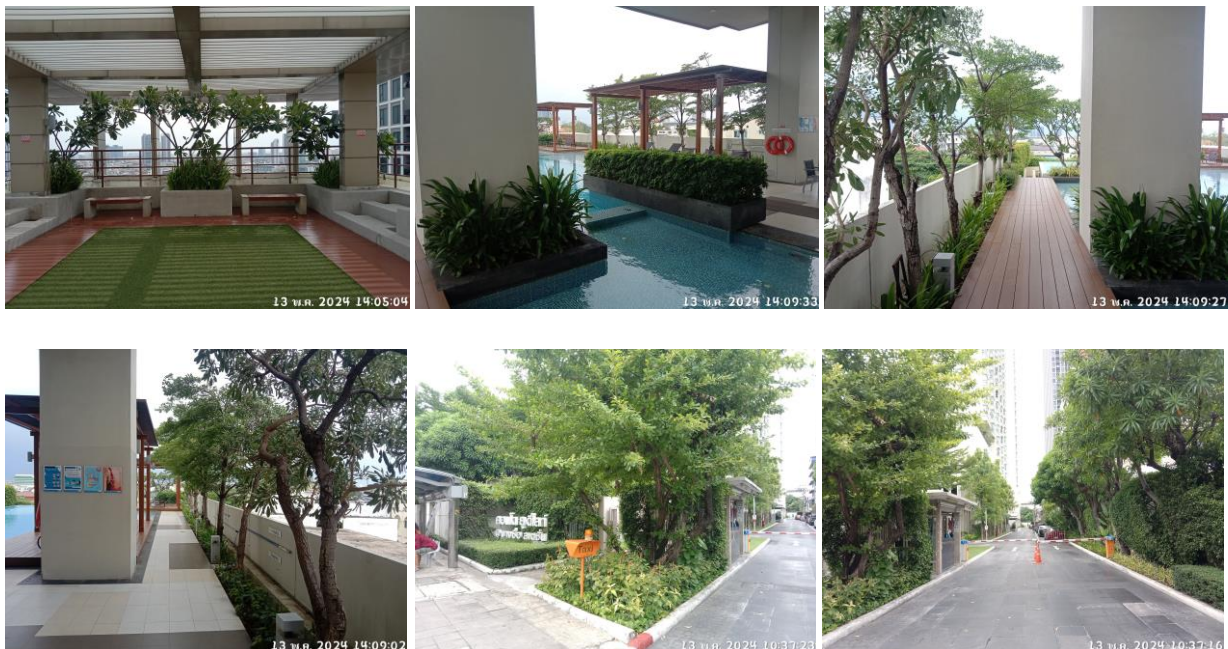
รูปที่ 2-3 พื้นที่สีเขียวของโครงการ

3. จัดให้มีการปลูกต้นไม้ภายในโครงการให้มากที่สุด	✓	ปัจจุบันพื้นที่สีเขียวของโครงการ ประกอบด้วย ชั้น 1 ชั้น 6 ชั้น 23 (ฝั่งตะวันตก มีปัญหาน้ำรั่วซึม เอาต้นไม้ออกอยู่ในระหว่างปรับปรุง) ทั้งนี้โครงการได้จัดให้มีเจ้าหน้าที่ดูแลบำรุงรักษาให้พื้นที่สีเขียวของโครงการมีความสมบูรณ์สวยงามอยู่ตลอดเวลา หากมีพื้นที่บริเวณใดเสื่อมโทรม เจ้าหน้าที่ของโครงการจะดูแลเป็นพิเศษหรือปลูกทดแทนใหม่ทันที	รูปที่ 2-3	-

5. จัดให้มีพื้นที่สีเขียวภายในโครงการ โดยมีพื้นที่สีเขียวรวม 2,091 ตร.ม. ซึ่งต้นไม้ที่เลือกปลูกจะสามารถดูดซับคาร์บอนมอนอกไซด์ (CO) เมื่อเทียบเป็นคาร์บอนไดออกไซด์ (CO <sub>2</sub> ) ที่เกิดจากยานพาหนะของโครงการได้อย่างเพียงพอ	✓	ปัจจุบันพื้นที่สีเขียวของโครงการ ประกอบด้วย ชั้น 1 ชั้น 6 ชั้น 23 (ฝั่งตะวันตก มีปัญหาน้ำรั่วซึม เอาต้นไม้ ออก อยู่ในระหว่างปรับปรุง) ทั้งนี้โครงการได้จัดให้มีเจ้าหน้าที่ดูแลบำรุงรักษาให้พื้นที่สีเขียวของโครงการมีความสมบูรณ์สวยงามอยู่ตลอดเวลา หากมีพื้นที่บริเวณใดเสื่อมโทรม เจ้าหน้าที่ของโครงการจะดูแลเป็นพิเศษหรือปลูกทดแทนใหม่ทันที	รูปที่ 2-3	-

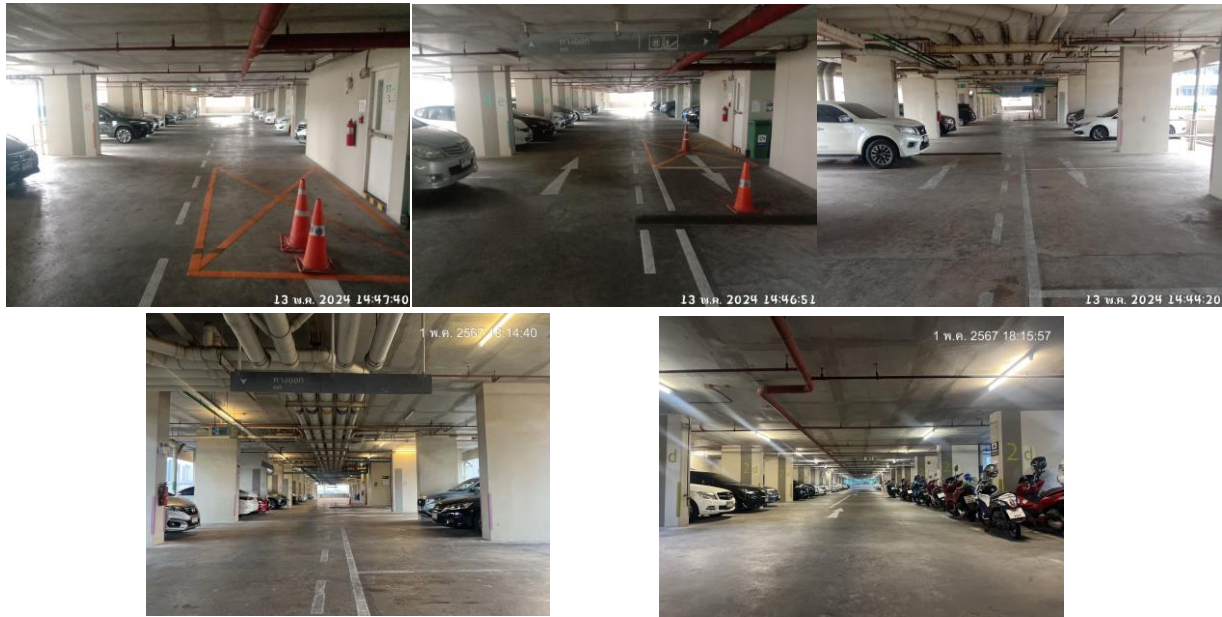
รูปที่ 2-4 ที่จอดรถของโครงการ

2) มลพิษทางอากาศ	1. จัดให้มีที่จอดรถบริเวณชั้นที่ 2-5 ซึ่งมีลักษณะเป็นช่องเปิดสำหรับระบายอากาศตลอดแนว ทำให้อากาศถ่ายเทได้สะดวก มีลมพัดผ่านอยู่ตลอดเวลาจึงไม่เกิดการสะสมของมลพิษ	✓	โครงการมีที่จอดรถบริเวณชั้นที่ 2-5 ซึ่งมีลักษณะเป็นช่องเปิด สำหรับระบายอากาศตลอดแนว ทำให้อากาศถ่ายเทได้สะดวก มีลมพัดผ่านอยู่ตลอดเวลา	รูปที่ 2-4	-

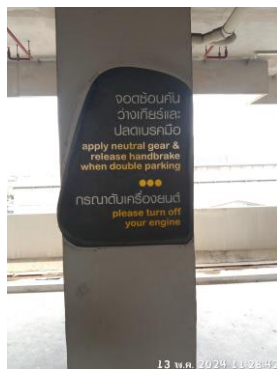
รูปที่ 2-5 ป้ายกรณาดับเครื่องยนต์

2. ติดตั้งป้ายห้ามติดเครื่องยนต์ทิ้งไว้ภายในบริเวณที่จอดรถให้สามารถสังเกตได้อย่างชัดเจนและทั่วถึง	✓	โครงการได้ติดตั้งป้ายแสดงข้อความว่า “กรุณาดับเครื่องยนต์” บริเวณลานจอดรถให้สามารถมองเห็นได้อย่างชัดเจน	รูปที่ 2-5	-

2. ติดตั้งป้ายห้ามติดเครื่องยนต์ทั้งไว้ในบริเวณที่จอดรถ ให้สามารถสังเกตเห็นได้อย่างชัดเจนและทั่วถึง	✓	โครงการได้ติดตั้งป้ายแสดงข้อความว่า “กรุณาดับเครื่องยนต์” บริเวณลานจอดรถให้สามารถมองเห็นได้อย่างชัดเจน	รูปที่ 2-5	-

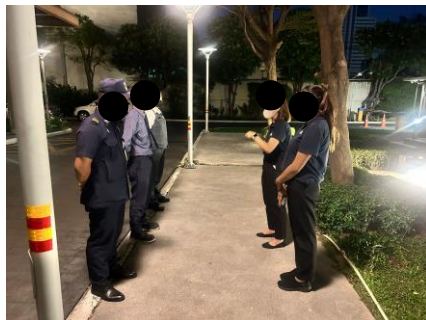
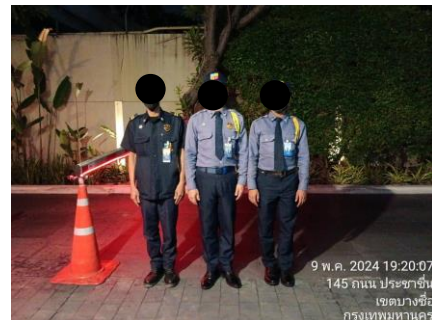
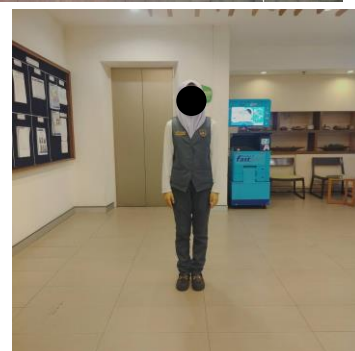
รูปที่ 2-7 เจ้าหน้าที่รักษาความปลอดภัย และอำนวยความสะดวกบริเวณทางเข้าออกของโครงการ

4. จัดให้มีเจ้าหน้าที่อำนวยความสะดวกในการจราจรบริเวณทางเข้า-ออกโครงการ	✓	โครงการได้จัดให้มีเจ้าหน้าที่รักษาความปลอดภัยบริเวณทางเข้า-ออก เพื่ออำนวยความสะดวกและรักษาความปลอดภัยบริเวณด้านหน้าโครงการตลอด 24 ชั่วโมง	รูปที่ 2-7	-

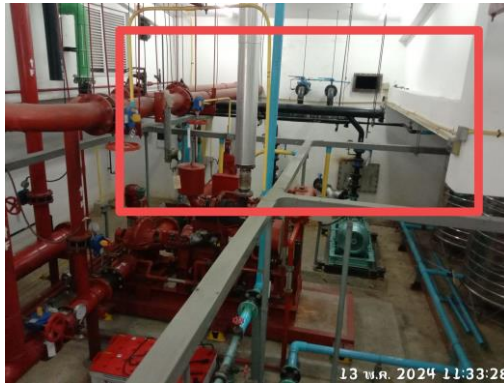
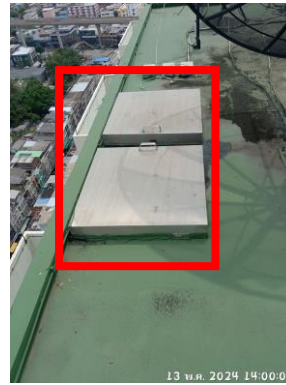
รูปที่ 2-8 ถึงเก็บน้ำใต้ดินและ คาดฟ้า

3. คุณค่าการใช้ประโยชน์ของมนุษย์					
3.1 การใช้น้ำ	1. จัดให้มีถังเก็บน้ำใต้ดิน สำหรับน้ำเพื่อการอุปโภค-บริโภค จำนวน 1 ถัง ความจุ 298 ลบ.ม. และถังเก็บน้ำชั้นหลังคา ค.ส.ล. จำนวน ถังความจุ 128 ลบ.ม. สำหรับน้ำเพื่อการอุปโภค-บริโภคทั้งหมดรวมมีปริมาณน้ำสำรองเพื่อการอุปโภค-บริโภคทั้งสิ้น 426 ลบ.ม. ซึ่งสามารถสำรองน้ำใช้สำหรับกิจกรรมต่างๆ ได้นานประมาณ 1 วัน	✓	โครงการมีถังเก็บน้ำใต้ดิน สำหรับน้ำเพื่อการอุปโภค-บริโภค จำนวน 1 ถัง ความจุ 298 ลบ.ม. และถังเก็บน้ำชั้นหลังคา ค.ส.ล. จำนวน ถังความจุ 128 ลบ.ม. สำหรับน้ำเพื่อการอุปโภค-บริโภคทั้งหมดรวมมีปริมาณน้ำสำรองเพื่อการอุปโภค-บริโภคทั้งสิ้น 426 ลบ.ม. ซึ่งสามารถสำรองน้ำใช้สำหรับกิจกรรมต่างๆ ได้นานประมาณ 1 วัน	รูปที่ 2-8	-

2. ต่อท่อรับน้ำประปาขนาด 6 นิ้ว เพื่อนำน้ำประปามาเก็บไว้ในถังเก็บน้ำใต้ดินของโครงการ จากนั้นจะใช้เครื่องสูบน้ำไปยังถังเก็บน้ำชั้นหลังคา ค.ส.ล. แล้วจึงจ่ายน้ำไปยังส่วนต่าง ๆ ของอาคาร	✓	โครงการมีการต่อท่อรับน้ำประปา เพื่อนำน้ำประปามาเก็บไว้ในถังเก็บน้ำใต้ดินของโครงการ จากนั้นจะใช้เครื่องสูบน้ำไปยังถังเก็บน้ำชั้นหลังคา ค.ส.ล. แล้วจึงจ่ายน้ำไปยังส่วนต่างๆ ของอาคาร	รูปที่ 2-8	-

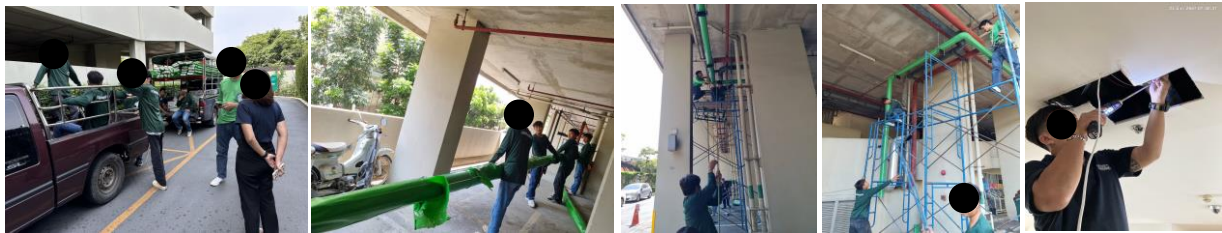
รูปที่ 2-9 เจ้าหน้าที่ตรวจสอบท่อประปา

4. จัดให้มีเจ้าหน้าที่คอยดูแลรักษาระบบเส้นท่อประปาให้อยู่ในสภาพดี	✓	โครงการได้จัดให้มีเจ้าหน้าที่คอยตรวจสอบดูแลรักษาระบบเส้นท่อประปาอย่างต่อเนื่อง หากพบการชำรุดแตกหักช่างประจำโครงการจะดำเนินการซ่อมแซมโดยทันที ทั้งนี้ปัจจุบันระบบดังกล่าวเปิดใช้งานและมีประสิทธิภาพดีสมบูรณ์ ทั้งนี้เพื่อสุขอนามัยที่ดีได้จัดจ้างผู้รับเหมาให้มีการล้างถังเก็บน้ำ เมื่อเดือนเมษายน 2566 และในปี 2567 มีแผนในการล้างถังเก็บน้ำในเดือนตุลาคม	รูปที่ 2-9 รูปที่ 2-38	-

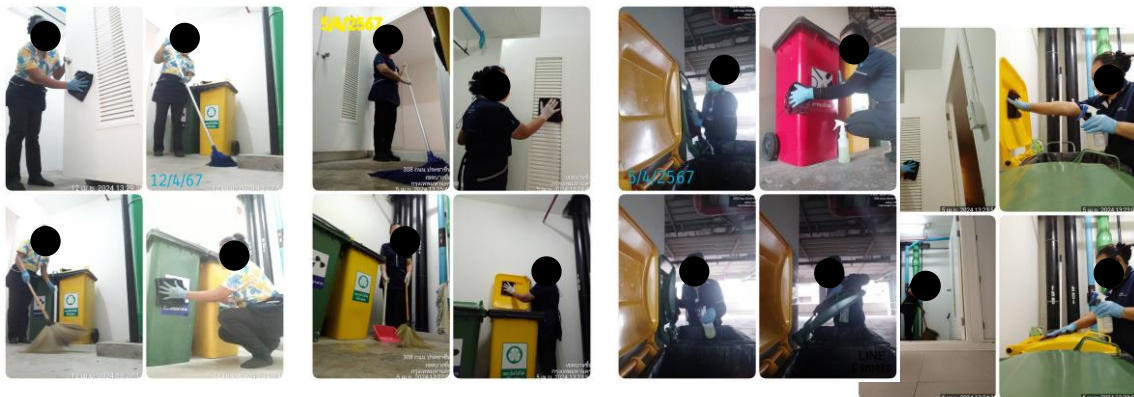
รูปที่ 2-10 ห้องพัสดุฝอยประจำชั้น และทำความสะอาดห้องพัสดุฝอยประจำชั้น

3.4 การจัดการมูลฝอย	1. จัดให้มีห้องพักมูลฝอยประจำชั้น ตั้งอยู่ใกล้กับโถงลิฟต์ในแต่ละชั้นโดยห้องพักมูลฝอยแต่ละห้องมีขนาดพื้นที่ประมาณ 4.4 ตร.ม. ภายในตั้งถังมูลฝอยขนาด 100 ล. จำนวน 2 ถัง/ชั้น (ถังมูลฝอยแห้ง 1 ถังและถังมูลฝอยเปียก 1 ถัง) และจะจัดให้มีพนักงานทำความสะอาดจัดเก็บมูลฝอยไปไว้ยังห้องพักมูลฝอยรวมของโครงการต่อไป	✓	โครงการจัดถังรองรับมูลฝอยประจำชั้น จำนวน 2 ถัง/ชั้น มีฝาปิดมิดชิดพร้อมสวมถุงดำรองรับไว้ในทุกชั้นที่มีห้องพัก โดยจัดให้มีพนักงานทำความสะอาดจัดเก็บมูลฝอยจากถังรองรับมูลฝอย และคัดแยกมูลฝอยนำไปรวมที่ห้องพักมูลฝอยรวมเพื่อให้รถขนมูลฝอยนำไปกำจัดเก็บต่อไป	รูปที่ 2-10	-

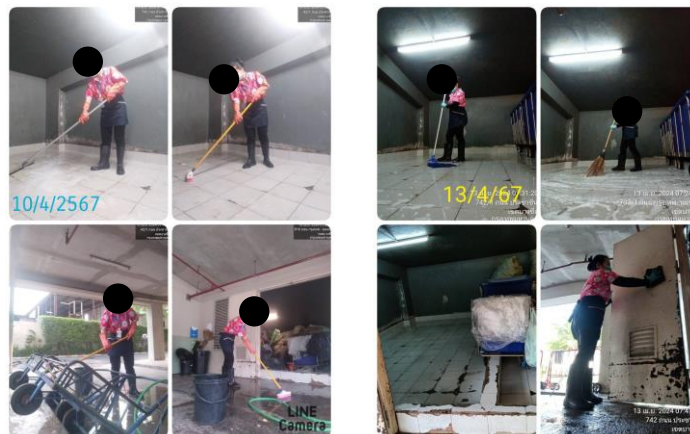
รูปที่ 2-11 ห้องพัสดุฝอยรวม และทำความสะอาดห้องพัสดุฝอยรวม

3. ก่อนรวบรวมมูลฝอยจากจุดต่างๆ ไปยังห้องพักมูลฝอยรวมของอาคารให้มัดปากถุงให้แน่น เพื่อป้องกันมูลฝอยกระจัดกระจายและสะดวกต่อการขนย้าย	✓		-	-
	4. จัดให้มีห้องพักมูลฝอยรวม ตั้งอยู่บริเวณชั้นล่างด้านทิศตะวันตกของโครงการ โดยภายใน แบ่งเป็น ห้องพักมูลฝอยแห้ง ความจุประมาณ 17.8 ลบ.ม. ภายในจะตั้งถังมูลฝอยอันตรายขนาด 200 ล. จำนวน 2 ถัง เพื่อรองรับมูลฝอยอันตรายแยกอย่างเป็นสัดส่วน และห้องพักมูลฝอยเปียก ความจุประมาณ 8.9 ลบ.ม. ภายในจะตั้งถังมูลฝอยขนาด 200 ล. จำนวน 4 ถัง รองรับมูลฝอยอีกชั้นหนึ่งเพื่อป้องกันการจัดกระจายของมูลฝอย หากถุงมูลฝอยฉีกขาด ซึ่งห้องพักมูลฝอยสามารถรองรับมูลฝอยแต่ละประเภทได้ไม่น้อยกว่า 3 เท่าของปริมาณมูลฝอยที่เกิดขึ้น	✓	โครงการได้มีห้องพักมูลฝอยรวมของโครงการตั้งอยู่บริเวณชั้น 1 มีลักษณะเป็นห้องคอนกรีตเสริมเหล็ก และมีประตูเหล็กชนิดบานทึบสำหรับ ปิด-เปิด ซึ่งรองรับมูลฝอยได้ไม่น้อยกว่า 3 วัน	รูปที่ 2-11	-

5. จัดให้มีการทำความสะอาดห้องพักมูลฝอยรวม และห้องพักมูลฝอยประจำชั้นอย่างสม่ำเสมอสัปดาห์ละครั้ง เพื่อป้องกันการเพาะตัวของเชื้อโรค	✓	โครงการได้จัดให้พนักงานทำความสะอาดห้องพักมูลฝอยรวมทุกสัปดาห์ ด้วยน้ำยาล้างทำความสะอาด เพื่อป้องกันการแพร่กระจายของเชื้อโรคและกลิ่นรบกวน น้ำที่เกิดจากการล้างทำความสะอาดจะถูกรวบรวมและระบายลงท่อ เพื่อนำไปบำบัดยังระบบบำบัดน้ำเสียต่อไป	รูปที่ 2-11	-

6. ห้องพักมูลฝอยต้องมีประตูปิดมิดชิด เพื่อป้องกันกลิ่นรบกวนผู้พักอาศัยภายในโครงการและชุมชนบริเวณใกล้เคียง โดยเปิดประตูเฉพาะช่วงที่มีการเก็บขนมูลฝอยเท่านั้น	✓	โครงการได้กำชับให้พนักงานที่มีหน้าที่รวบรวมมูลฝอยแต่ละจุดภายในพื้นที่โครงการ เมื่อนำขยะมาทิ้งที่ห้องพักมูลฝอยแล้วต้องปิดประตูให้มิดชิด ทุกครั้งและประตูห้องพักมูลฝอยจะปิดได้เมื่อต้องการนำขยะเข้ามาทิ้งเท่านั้น ทั้งนี้เพื่อป้องกันการส่งกลิ่นเหม็นรบกวนผู้พักอาศัยและประชาชนโดยรอบโครงการ	รูปที่ 2-11	-

7. บริเวณพื้นที่ห้องพักมูลฝอยรวม จัดให้มีท่อรวบรวมน้ำจากการล้างห้องพักมูลฝอย เข้าสู่ระบบบำบัดน้ำเสียรวมของโครงการ เพื่อบำบัดก่อนระบายออกสู่ภายนอก	✓		รูปที่ 2-11	-

8. จัดให้มีพนักงานคอยแลกรักษาความสะอาดบริเวณที่ตั้งถังมูลฝอย และห้องพักมูลฝอยรวมของโครงการ	✓	โครงการได้จัดให้มีพนักงานขนย้ายมูลฝอยจากห้องพักมูลฝอยมายังรถเก็บขนมูลฝอย เพื่ออำนวยความสะดวกในการเก็บขนมูลฝอยให้กับโครงการ	รูปที่ 2-11	-

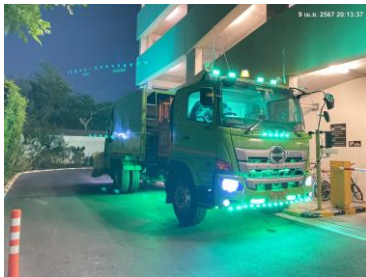
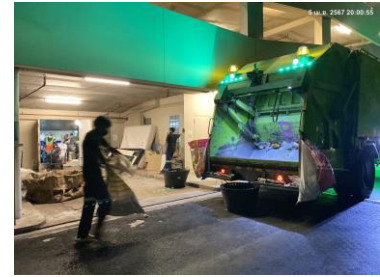
รูปที่ 2-12 รถเก็บขนมูลฝอยจากสำนักงานเขตบางซื่อเข้ามาจัดเก็บมูลฝอย

9. ติดตามประสานงานการจัดเก็บมูลฝอยของสำนักงานเขตบางซื่อให้มาจัดเก็บมูลฝอยจากโครงการอย่างสม่ำเสมอ โดยไม่มีการตกค้าง	✓	โครงการได้รับการอนุเคราะห์การเก็บมูลฝอยของโครงการจากสำนักงานเขตบางซื่อ ซึ่งจะเข้ามาเก็บมูลฝอยอาทิตย์ละ 2 ครั้ง (วันอังคาร และวันศุกร์) ทั้งนี้ระหว่างการดำเนินงาน เจ้าหน้าที่ของโครงการจะคอยอำนวยความสะดวกและตรวจเช็คไม่ให้เกิดการตกค้างภายในห้องพักมูลฝอยรวมของโครงการ	รูปที่ 2-12	-

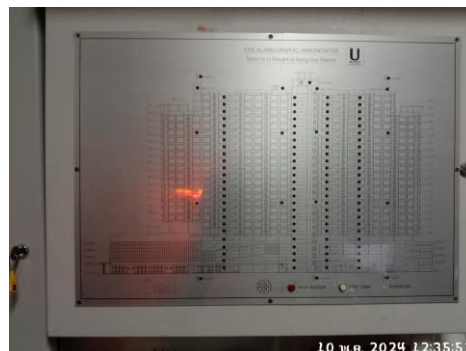
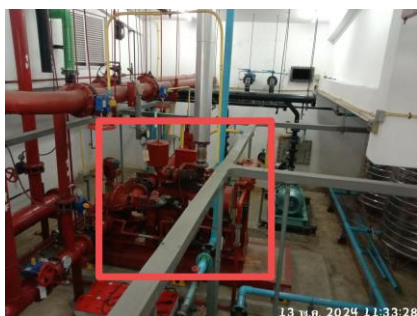
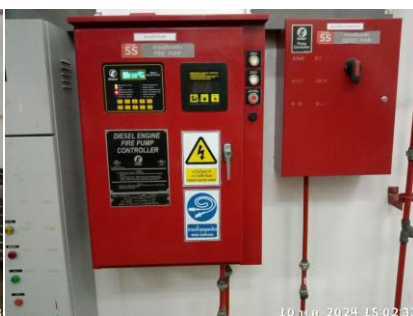
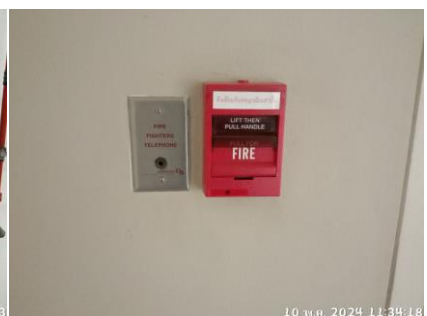
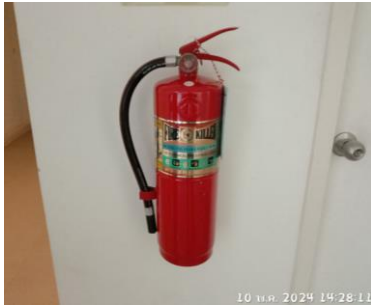
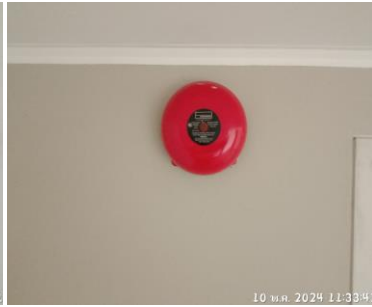
รูปที่ 2-15 ระบบป้องกันและเตือนอัคคีภัย

3.6 การป้องกันอัคคีภัย	1. จัดให้มีระบบป้องกันและเตือนอัคคีภัยของโครงการ รายละเอียด ดังนี้  1) ระบบป้องกันอัคคีภัย  1.1) ระบบท่อเย็น ติดตั้งท่อเย็นขนาดเส้นผ่านศูนย์กลาง 6 นิ้ว จำนวน 3 ท่อ รับน้ำดับเพลิงจากถังเก็บน้ำใต้ดินที่สำรองเพื่อการดับเพลิง เพื่อส่งน้ำดับเพลิงไปยังแต่ละชั้นของอาคาร  1.2) หัวรับน้ำดับเพลิงภายนอกอาคาร (FDC) ขนาด 2½x2½x6 นิ้ว (ดูรูปที่ 4 ประกอบ) พร้อม Check Valve จำนวน 1 ชุด คือ ติดตั้งไว้บริเวณด้านทิศตะวันออกของโครงการ เพื่อรับน้ำจากระบบดับเพลิงและส่งน้ำดับเพลิงไปยังส่วนต่างๆ ของอาคาร  1.3) ตู้เก็บสายฉีดน้ำดับเพลิงพร้อมอุปกรณ์ (FHC) ติดตั้งไว้ในอาคารแต่ละชั้น ตั้งแต่ชั้นล่าง - ชั้นที่ 25 รวมจำนวน 75 ตู้ (3 ตู้/ชั้น)  1.4) ถังดับเพลิงเคมีแบบมือถือชนิด ABC ขนาด 10 ปอนด์ โดยจะติดตั้งอยู่ในตู้ FHC ในแต่ละชั้นของอาคาร  1.5) ถังดับเพลิงเคมีแบบมือถือชนิด CO <sub>2</sub> ขนาด 10 ปอนด์ ติดตั้งไว้ในห้องเครื่องงานระบบต่างๆ ได้แก่ ห้องเครื่องสูบน้ำ ห้องเครื่องลิฟต์ ห้องเครื่องไฟฟ้า เป็นต้น รวมทั้งสิ้น 6 จุด	✓	ปัจจุบันโครงการมีระบบป้องกันอัคคีภัย ที่ประกอบไปด้วยระบบท่อเย็นหัวรับน้ำดับเพลิงภายนอกอาคาร (FDC) เก็บสายฉีดน้ำดับเพลิงพร้อมอุปกรณ์ (FHC) ถังดับเพลิงเคมีแบบมือถือชนิด ABC ระบบหัวกระจายน้ำดับเพลิงอัตโนมัติ (Sprinkler System) และระบบเตือนอัคคีภัยอีกทั้งยังมีกิจกรรมอื่นๆ ที่สนับสนุนประสิทธิภาพของการป้องกันอัคคีภัย เช่น การสำรองน้ำดับเพลิง ระบบทางหนีไฟ ลิฟต์ดับเพลิงทางหนีไฟทางอากาศ และแผนป้องกันอัคคีภัย ซึ่งระบบดังกล่าวโครงการได้ออกแบบและก่อสร้างตามแบบที่ระบุในรายงานการวิเคราะห์ผลกระทบสิ่งแวดล้อมทุกประการ ซึ่งครอบคลุมกฎหมายที่เกี่ยวข้อง โดยปัจจุบันระบบดังกล่าวมีการทำงานอย่างมีประสิทธิภาพและมีการตรวจสอบ/บำรุงรักษาเป็นประจำนอกเหนือจากนี้โครงการยังได้จัดให้มีการดำเนินงานที่สอดคล้องต่อการป้องกันและระงับอัคคีภัย คือการซ้อมอพยพหนีเกิดเหตุฉุกเฉินไฟไหม้ เป็นประจำทุกปี ปีละ 1 ครั้ง เมื่อวันที่ 17 ธันวาคม 2566 ในปี 2567 มีแผนในเดือนธันวาคม	รูปที่ 2-15 รูปที่ 2-36 รูปที่ 2-37 ภาคผนวก 9	-

2. จัดให้มีการตรวจสอบระบบป้องกันและเตือนอัคคีภัยให้สามารถใช้งานได้อยู่เสมอ หากพบว่าเสียหายหรือใช้การไม่ได้ให้รีบดำเนินการแก้ไขทันที	✓	โครงการจัดให้มีการตรวจสอบระบบป้องกันและเตือนอัคคีภัยให้สามารถใช้งานได้เสมอหากพบว่ามีเสียหายหรือใช้การไม่ได้ให้รีบดำเนินการแก้ไขทันที	รูปที่ 2-15	-

4. จัดมีพื้นที่หนีไฟทางอากาศอยู่ที่ชั้นหลังคา ค.ส.ล. ความกว้าง 10 ม. ความยาว 10 ม.	✓	โครงการได้จัดมีพื้นที่หนีไฟทางอากาศอยู่ที่ชั้นหลังคา ค.ส.ล. ความกว้าง 10 ม. ความยาว 10 ม.	รูปที่ 2-15	-

5. ติดป้ายแนะนำการใช้อุปกรณ์แต่ละตัว ไว้บริเวณที่อุปกรณ์ติดตั้งอยู่เพื่อให้ผู้ที่อยู่ใกล้ที่เกิดเหตุสามารถใช้ได้ทันที	✓	โครงการติดป้ายแนะนำการใช้อุปกรณ์แต่ละตัว ไว้บริเวณที่อุปกรณ์ติดตั้งอยู่เพื่อให้ผู้ที่อยู่ใกล้ที่เกิดเหตุสามารถใช้ได้ทันที	รูปที่ 2-15	-

6. จัดทำผังเส้นทางการอพยพหนีไฟไปยังจุดรวมคนเบื้องต้น ติดตั้งไว้ภายในอาคารตามจุดต่างๆ เพื่อให้ผู้ที่อยู่ในอาคารสามารถหนีไฟไปยังจุดรวมคนได้อย่างรวดเร็ว	✓	โครงการมีทำผังเส้นทางการอพยพหนีไฟไปยังจุดรวมคนเบื้องต้น ติดตั้งไว้ภายในอาคารตามจุดต่างๆ เพื่อให้ผู้ที่อยู่ในอาคารสามารถหนีไฟไปยังจุดรวมคนได้อย่างรวดเร็ว	รูปที่ 2-15	-

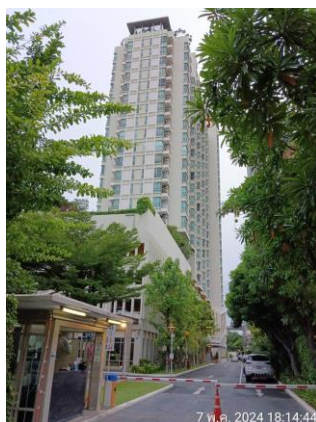
รูปที่ 2-18 สีอาคารภายนอกเลือกใช้สีอ่อน

5. ในการทาสีผนังภายนอกอาคารหรือห้องที่มีระบบปรับอากาศ ให้เลือกสีอ่อนหรือสีที่ไม่ดูดรังสีความร้อน เพื่อการสะท้อนแสงที่ดีและทำให้ห้องสว่างขึ้น	✓	โครงการเลือกทาสีผนังภายนอกอาคารหรือห้องที่มีระบบปรับอากาศ ให้เลือกสีอ่อนหรือสีที่ไม่ดูดรังสีความร้อน เพื่อการสะท้อนแสงที่ดีและทำให้ห้องสว่างขึ้น	รูปที่ 2-18	-

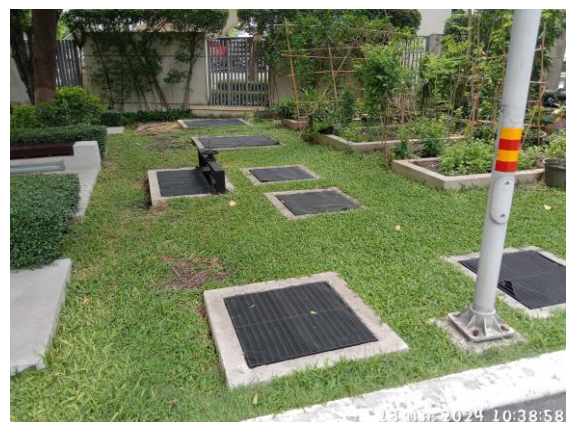
รูปที่ 2-19 ตำแหน่งบ่อน้ำของโครงการ

3.3 การระบายน้ำ	1. จัดให้มีบ่อแบ่งน้ำ จำนวน 1 บ่อ ซึ่งจะรองรับน้ำหลากที่เกิดขึ้นภายในโครงการในกรณีที่ฝนตกปริมาณน้อย สำหรับกรณีที่ฝนตกปริมาณมากทำให้อัตราการระบายน้ำเกินกว่าที่บ่อแบ่งน้ำรองรับได้ น้ำก็จะไหลผ่านฝายเข้าสู่บ่อหนองน้ำต่อไป โดยโครงการจัดให้มีบ่อหนองน้ำ จำนวน 1 บ่อ ไว้ที่ดินบริเวณด้านทิศเหนือของโครงการ ความจุประมาณ 105 ลบ.ม. ซึ่งสามารถรองรับน้ำหลากที่เกิดขึ้นภายในพื้นที่โครงการ ได้อย่างเพียงพอโดยโครงการจะจำกัดอัตราการระบายน้ำจากบ่อหนองน้ำ ด้วยเครื่องสูบน้ำซึ่งติดตั้งไว้จำนวน 2 เครื่อง (ใช้งานจริง 1 เครื่อง สำรอง 1 เครื่อง) อัตราการสูบน้ำเครื่องละ 0.06 ลบ.ม./นาที่ (0.001 ลบ.ม./วินาที) ซึ่งไม่เกินอัตราการระบายน้ำก่อนการพัฒนา	✓	โครงการมีบ่อหนองน้ำ จำนวน 1 บ่อ บริเวณด้านหน้าอาคาร และมีเครื่องสูบน้ำติดตั้งเพื่อระบายน้ำออกจากบ่อหนองน้ำ	รูปที่ 2-19	-

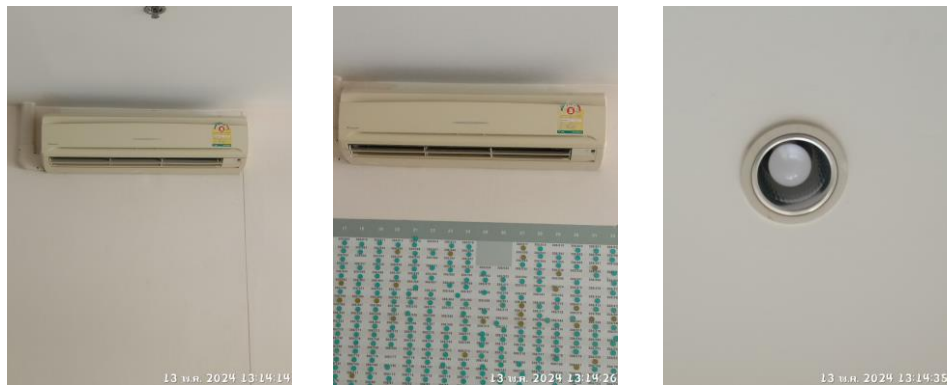
รูปที่ 2-21 อุปกรณ์ประหยัดไฟเบอร์ 5 และหลอดไฟประหยัดไฟ

2. เลือกใช้อุปกรณ์ที่ช่วยประหยัดไฟฟ้า เช่น หลอดผอม การติดตั้งสวิทช์ตั้งเวลา (Timer) หรือ Time Delay Switch ทำงานเปิด-ปิด ไฟฟ้าจากบริเวณที่ใช้ไฟบางเวลา	✓	โครงการได้เลือกใช้อุปกรณ์ที่ช่วยประหยัดไฟฟ้า เช่น หลอดประหยัดไฟ และมีการติดตั้งสวิทช์ตั้งเวลา (Timer) หรือ Time Delay Switch ทำงานเปิด-ปิด ไฟฟ้าจากบริเวณที่ใช้ไฟบางเวลา	รูปที่ 2-21	-

3. ติดตั้งอุปกรณ์ไฟฟ้าภายในห้องพักต่างๆ ให้เป็นอุปกรณ์ช่วยประหยัดไฟฟ้า อาทิ หลอดผอมประหยัดไฟ เป็นต้น	✓	โครงการติดตั้งอุปกรณ์ไฟฟ้าภายในห้องพักต่างๆ ให้เป็นอุปกรณ์ช่วยประหยัดไฟฟ้า อาทิ หลอดประหยัดไฟ และแอร์	รูปที่ 2-21	-

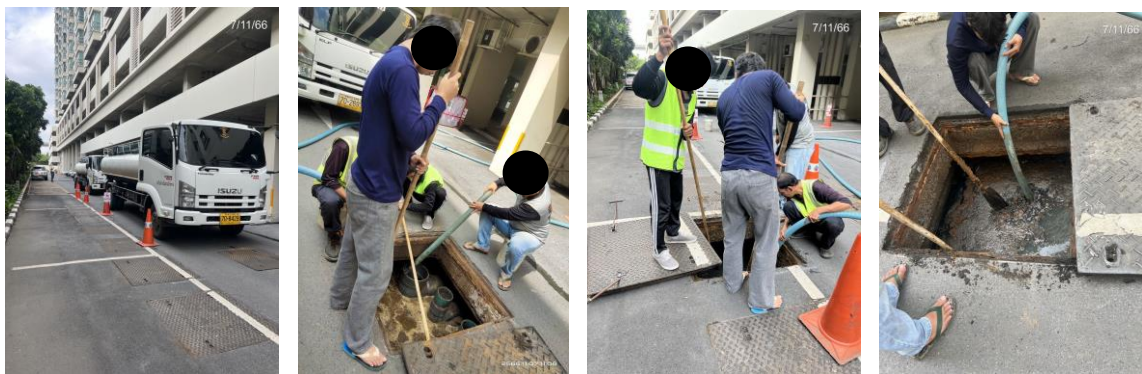
รูปที่ 2-26 สู้บ่อบำบัดและสูบน้ำส่วนเกินเมื่อวันที่ 7 พฤศจิกายน 2566 ในปี 2567 มีแผนในเดือน พฤศจิกายน 2567

3. จัดให้มีพนักงานดักไขมันจากบ่อดักไขมันเป็นประจำทุกสัปดาห์ โดยดักไขมันใส่ถุงดำมัดปากถุงให้แน่น และนำไปไว้รวมที่ห้องพัสดุสอยเปียกเพื่อการเก็บขนมูลสอยของสำนักงานเขตบางซื่อมารับไปกำจัดต่อไป		นิติบุคคลได้จัดให้มีการสูบน้ำไขมันและสับตะกอนส่วนเกินครั้งสุดท้ายเมื่อวันที่ 7 พฤศจิกายน 2566 และในปี 2567 มีแผนในเดือนพฤศจิกายน	รูปที่ 2-26	-

4. ประสานให้สำนักงานเขตบางซื่อ มาสูบน้ำตะกอนส่วนเกินจากระบบบำบัดน้ำเสียรวม ไปกำจัดเป็นประจำทุกเดือน	✓	นิติบุคคลได้จัดให้มีการสูบน้ำและสูบน้ำตะกอนส่วนเกินครั้งล่าสุดเมื่อวันที่ 7 พฤศจิกายน 2566 และในปี 2567 มีแผนในเดือนพฤศจิกายน	รูปที่ 2-26	-

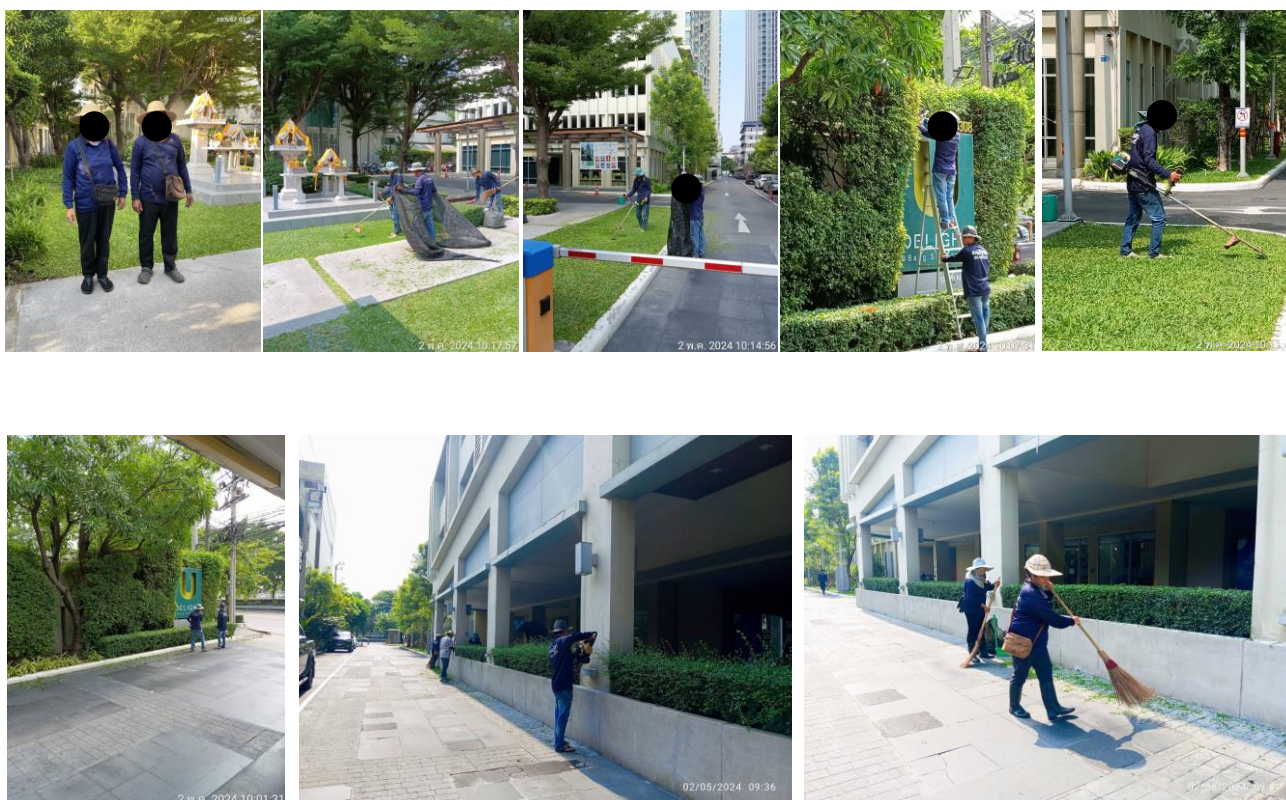
รูปที่ 2-27 เจ้าหน้าที่ดูแลพื้นที่สีเขียว

3. จัดให้มีพื้นที่สีเขียวภายในโครงการ ขนาดพื้นที่รวม 2,091 ตรม. ซึ่งจะช่วยลดความร้อนที่จะเข้ามาในอาคาร	✓	ปัจจุบันพื้นที่สีเขียวของโครงการ ประกอบด้วย ชั้น 1 ชั้น 6 ชั้น 23 (ฝั่งตะวันตก มีปัญหาน้ำรั่วซึม เอาต้นไม้ ออก อยู่ในระหว่างปรับปรุง) ทั้งนี้โครงการได้จัดให้มีเจ้าหน้าที่ดูแลบำรุงรักษา ให้พื้นที่สีเขียวของโครงการมีความสมบูรณ์สวยงาม อยู่ตลอดเวลา หากมีพื้นที่บริเวณใดเสื่อมโทรม เจ้าหน้าที่ของโครงการจะดูแลเป็นพิเศษหรือปลูก ทดแทนใหม่ทันที	รูปที่ 2-3 รูปที่ 2-27	-

4. จัดให้มีพื้นที่สีเขียวภายในโครงการให้มากที่สุด โดยจะจัดให้มีพื้นที่สีเขียวทั้งหมด 2,091 ตร.ม. ทั้งนี้ เพื่อช่วยลดปริมาณความร้อนที่สะสมของพื้นที่ที่เป็นลานคอนกรีต และจะถ่ายเทสู่ตัวอาคารเวลากลางคืน	✓	ปัจจุบันพื้นที่สีเขียวของโครงการ ประกอบด้วย ชั้น 1 ชั้น 6 ชั้น 23 (ฝั่งตะวันตก มีปัญหาน้ำรั่วซึม เอาต้นไม้ ออก อยู่ในระหว่างปรับปรุง) ทั้งนี้โครงการได้จัดให้มีเจ้าหน้าที่ดูแลบำรุงรักษา ให้พื้นที่สีเขียวของโครงการมีความสมบูรณ์สวยงามอยู่ตลอดเวลา หากมีพื้นที่บริเวณใดเสื่อมโทรม เจ้าหน้าที่ของโครงการ จะดูแลเป็นพิเศษหรือปลูกทดแทนใหม่ทันที	รูปที่ 2-3 รูปที่ 2-27	-

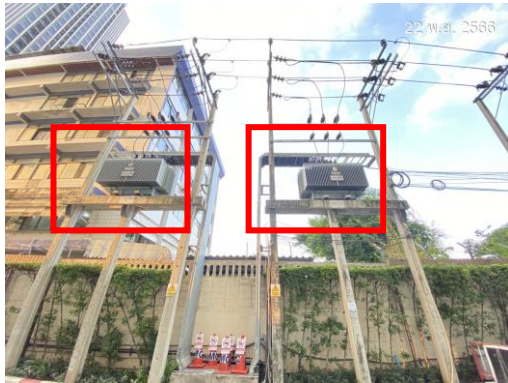
รูปที่ 2-28 หม้อแปลงไฟฟ้าของโครงการ

3.5 การใช้ไฟฟ้า	1. ติดตั้งหม้อแปลงไฟฟ้าชนิด Oil Immerse ขนาด 1,500 KVA จำนวน 2 ชุด	✓	โครงการมีการติดตั้งหม้อแปลงไฟฟ้าชนิด Oil Immerse ขนาด 1,500 KVA จำนวน 2 ชุด	รูปที่ 2-28	-

3.8 การอนุรักษ์พลังงาน	1. ปฏิบัติตามพระราชบัญญัติการส่งเสริมการอนุรักษ์พลังงาน พ.ศ. 2535 เนื่องจากโครงการจัดเป็นอาคารสูงและอาคารขนาดใหญ่พิเศษ และมีความต้องการใช้ไฟฟ้าเกิน 1,000 KVA	✓	โครงการมีการติดตั้งหม้อแปลงไฟฟ้าชนิด Oil Immerse ขนาด 1,500 KVA จำนวน 2 ชุด	รูปที่ 2-28	-

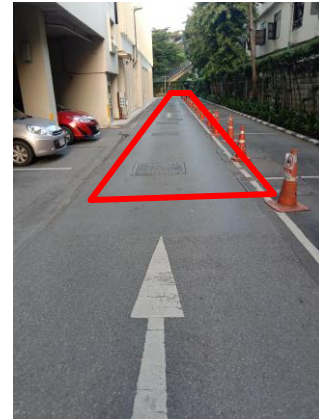
รูปที่ 2-29 ตำแหน่งระบบบำบัดน้ำเสีย

1.4 คุณภาพน้ำ	1. จัดให้มีระบบบำบัดน้ำเสียแบบตะกอนเร่ง (Activated Sludge) ชนิดการเติมอากาศกวนผสมสมบูรณ์ (Completely Mixed) จำนวน 1 ชุด ออกแบบให้สามารถรองรับน้ำเสียได้ 350 ลบ.ม./วัน โดยระบบบำบัดน้ำเสียจะมีประสิทธิภาพร้อยละ 92 สามารถบำบัดน้ำเสียให้ได้คุณภาพตามมาตรฐานน้ำทิ้งจากอาคารประเภท ก และมีค่า BOD ในน้ำทิ้งไม่เกิน 20 มก./ล.	✓	จัดให้มีระบบบำบัดน้ำเสียแบบตะกอนเร่ง (Activated Sludge) ชนิดการเติมอากาศกวนผสมสมบูรณ์ (Completely Mixed) จำนวน 1 ชุด ออกแบบให้สามารถรองรับน้ำเสียได้ 350 ลบ.ม.วัน ปัจจุบันน้ำเสียของโครงการเชื่อมต่อท่อน้ำเสียสาธารณะของกรุงเทพมหานคร เข้าสู่บ่อพักที่ระบายน้ำให้ทางสำนักการระบายน้ำ กทม. เป็นผู้บำบัดน้ำเสียแทนตามเอกสาร เลขที่ กท.1007/373	รูปที่ 2-29 รูปที่ 2-40 ภาคผนวก 3	-

2.2 นิเวศวิทยาทางน้ำ	1. ดูแลรักษาระบบบำบัดน้ำเสียของโครงการ ให้สามารถทำงานได้อย่างมีประสิทธิภาพ	✓	จัดให้มีเจ้าหน้าที่ตรวจสอบและดูแลรักษาระบบบำบัดน้ำเสียของโครงการ ให้สามารถทำงานได้อย่างมีประสิทธิภาพ	รูปที่ 2-29 รูปที่ 2-40 ภาคผนวก 3	-

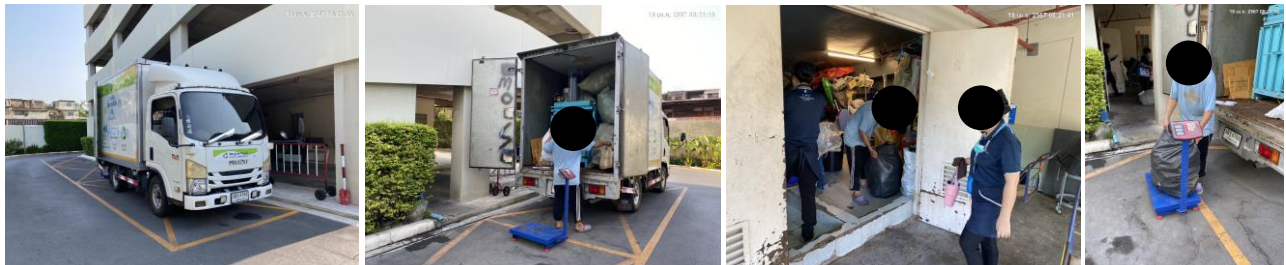
รูปที่ 2-31 ร้านรับซื้อมูลฝอยรีไซเคิลเข้ามารับซื้อ

11. ประสานกับร้านซื้อของเก่าบริเวณใกล้เคียง ให้มารับซื้อ มูลฝอยที่สามารถนำกลับมาใช้ได้โดยตรง	✓	ภายหลังการคัดแยกขยะ พนักงานทำความสะอาดจะนำ มูลฝอยที่สามารถนำกลับมาใช้ได้ขายให้กับ SCG ซึ่งรายรับค่าจำหน่ายขยะรีไซเคิลโครงการ กับ SCG ช่วงเดือนมกราคมถึงเดือนมิถุนายน 2567 เป็นจำนวน เงิน 17,264.01 บาท	รูปที่ 2-31 ภาคผนวก 14	-

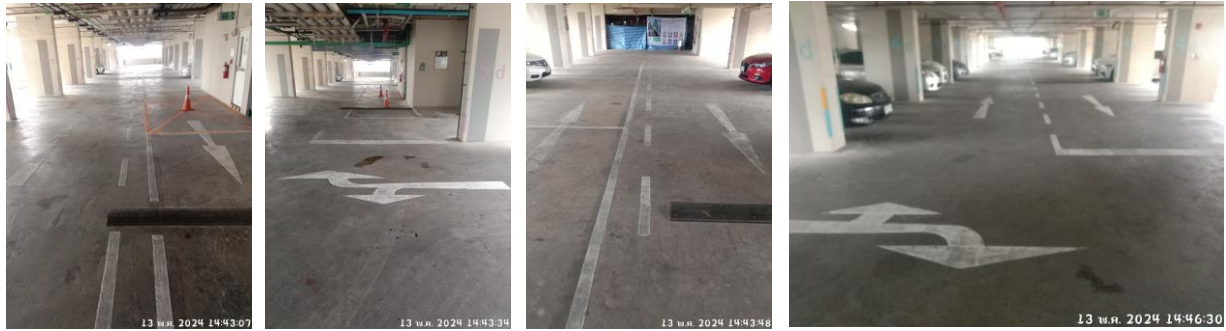
รูปที่ 2-33 ป้ายจราจรบริเวณพื้นที่โครงการ

3. จัดระบบการจราจรภายในโครงการให้ชัดเจน รวมถึงการควบคุมการปฏิบัติตามของผู้พักอาศัยภายในโครงการ	✓	โครงการได้จัดทำเส้นและสัญญาณจราจรบนถนนภายในพื้นที่โครงการอย่างชัดเจน เพื่อป้องกันไม่ให้เกิดความสับสนด้านการเดินรถแก่ผู้พักอาศัยและผู้มาติดต่อโครงการ ทั้งนี้โครงการได้จัดให้มีเจ้าหน้าที่เพื่ออำนวยความสะดวกในการเดินรถตลอด 24 ชั่วโมง	รูปที่ 2-33	-

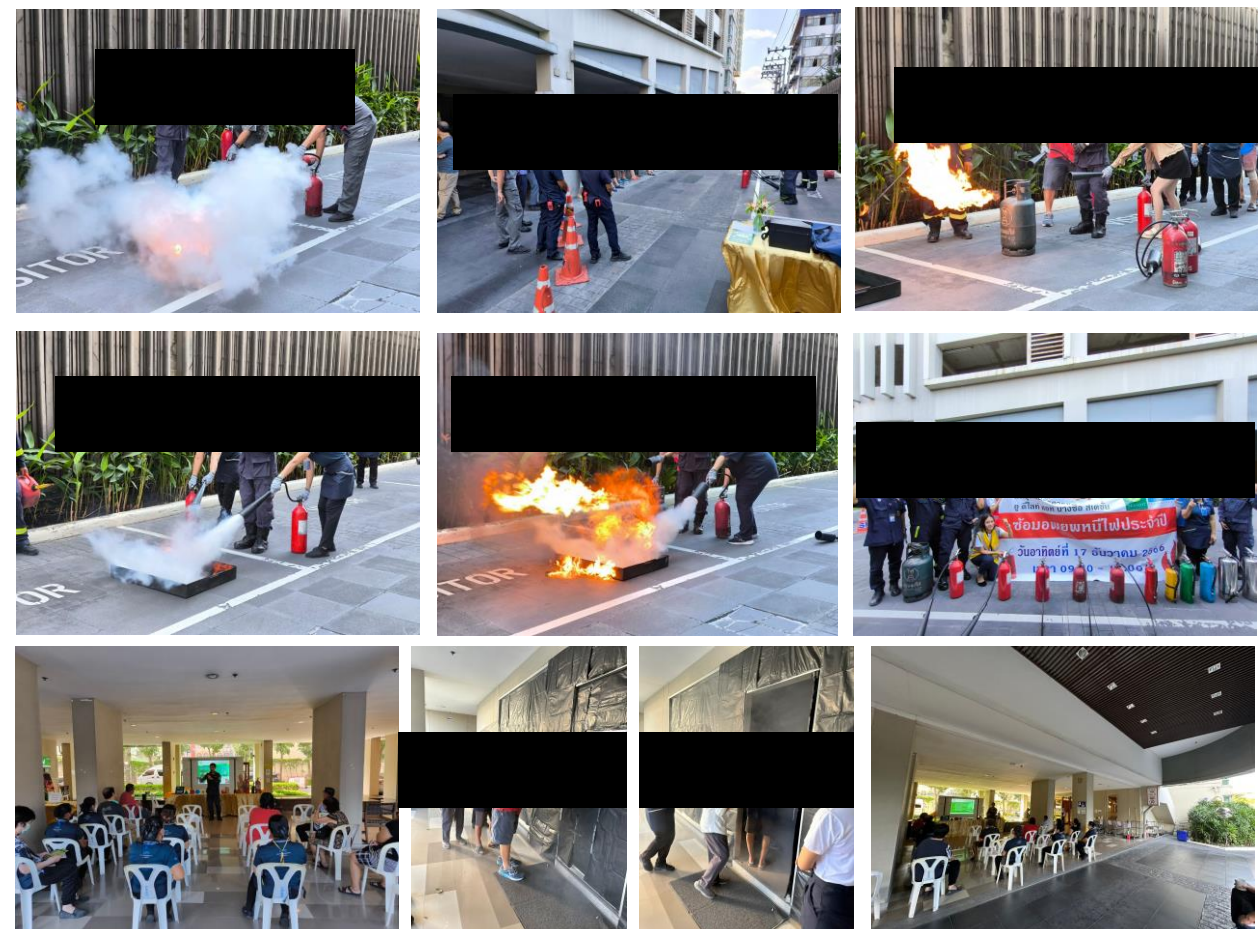
รูปที่ 2-37 จะอบรมฝึกซ้อมอพยพหนีไฟ วันที่ 17 ธันวาคม 2566 ในปี 2567 มีแผนในเดือนธันวาคม

7. จัดอบรมและซ้อมการอพยพหนีไฟเพลิงไหม้อย่างน้อยปีละ 1 ครั้ง โดยติดต่อประสานกับงานสถานีดับเพลิงบางโพ ให้มาจัดอบรมและซักซ้อมแผนอพยพหนีไฟให้กับโครงการ	✓	โครงการมีการซ้อมอพยพหนีไฟเกิดเหตุฉุกเฉินไฟไหม้เป็นประจำทุกปี ปีละ 1 ครั้ง เมื่อวันที่ 17 ธันวาคม 2566 ในปี 2567 มีแผนในเดือนธันวาคม	รูปที่ 2-37	-

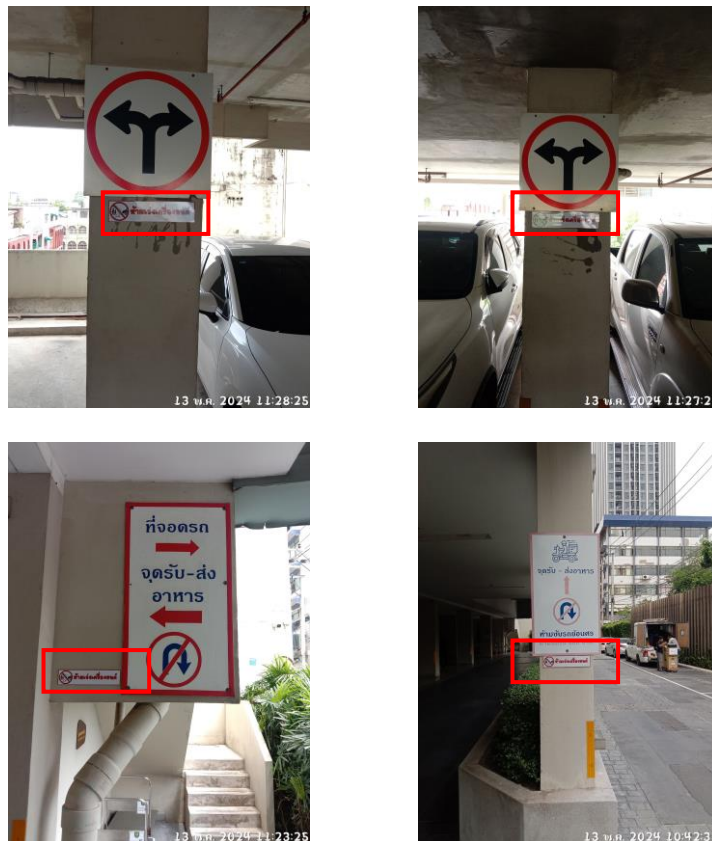
รูปที่ 2-41 ป้ายห้ามเร่งเครื่องยนต์

2. ติดตั้งป้ายห้ามเร่งเครื่องยนต์ไว้บริเวณที่จอดรถและทางวิ่งภายในโครงการให้เป็นอย่างชัดเจน	✓	โครงการได้ติดตั้งป้ายห้ามเร่งเครื่องยนต์ไว้บริเวณที่จอดรถยนต์และทางวิ่งภายในโครงการ	รูปที่ 2-41	-
