ภาคผนวกที่ 7

ภาพถ่ายผลการปฏิบัติตามมาตรการป้องกันและแก้ไขผลกระทบสิ่งแวดล้อม
และติดตามตรวจสอบคุณภาพสิ่งแวดล้อม

ภาพถ่ายผลการปฏิบัติตามมาตรการป้องกันและแก้ไขผลกระทบสิ่งแวดล้อมและติดตามตรวจสอบคุณภาพสิ่งแวดล้อม
โครงการ 59 HERITAGE (ส่วนขยาย) (ระยะดำเนินการ) ประจำเดือนมกราคม-มิถุนายน 2567

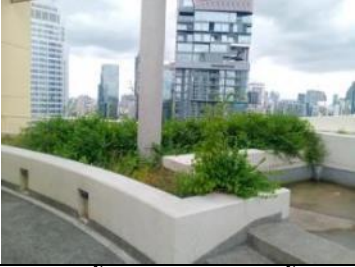
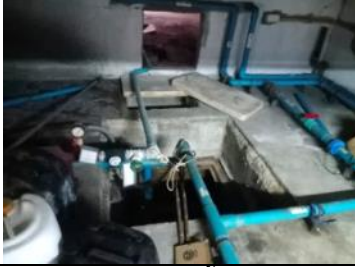
รูปที่ ๗7.8 พื้นที่สีเขียวที่บริเวณชั้นดาดฟ้า	รูปที่ ๗7.9 ระบบบำบัดน้ำเสียของโครงการ

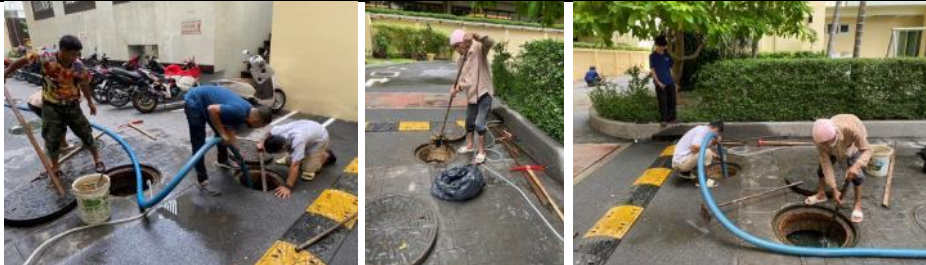
รูปที่ ๗7.12 เจ้าหน้าที่กำจัดไขมันออกจากบ่อดักไขมันในระบบบำบัดน้ำเสีย

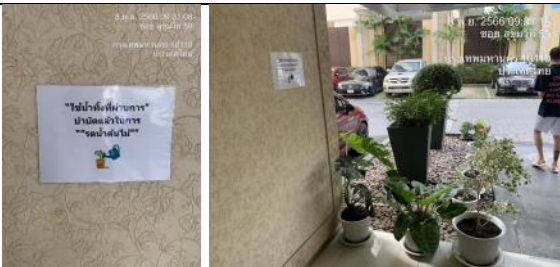
รูปที่ ๗7.13 ป้าย ใช้น้ำทิ้งรดน้ำต้นไม้

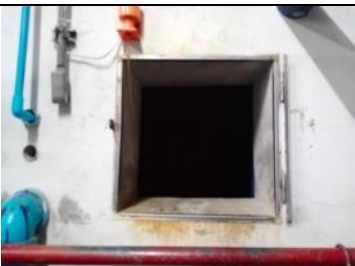
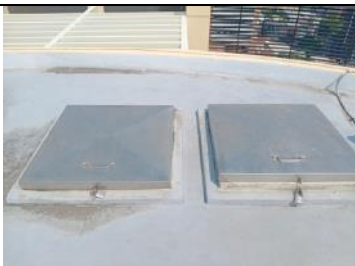
รูปที่ ๗7.14 ถังเก็บน้ำขึ้นใต้ดิน	รูปที่ ๗7.15 ถังเก็บน้ำขึ้นดาดฟ้า
