ผลการดำเนินการตามมาตรการป้องกันและแก้ไขผลกระทบสิ่งแวดล้อม
และมาตรการตรวจสอบผลกระทบสิ่งแวดล้อม

รายงานผลการปฏิบัติงานมาตรฐานการป้องกันและแก้ไขผิดกฎหมายที่เกี่ยวข้องและมาตรการติดตามตรวจสอบเบ็ดเตลlok
โครงการ ศุภสัชัย บำรุง @ ทนวนพานน์ ภูรีกุล
ระยะที่ 2567 ระหว่างเดือนมกราคม - มิถุนายน 2567

โครงการ ศุภาลัย ปาร์ค @ ดาวน์ทาวน์ ภูเก็ต

ระยะดำเนินการ ระหว่างเดือนมกราคม - มิถุนายน 2567

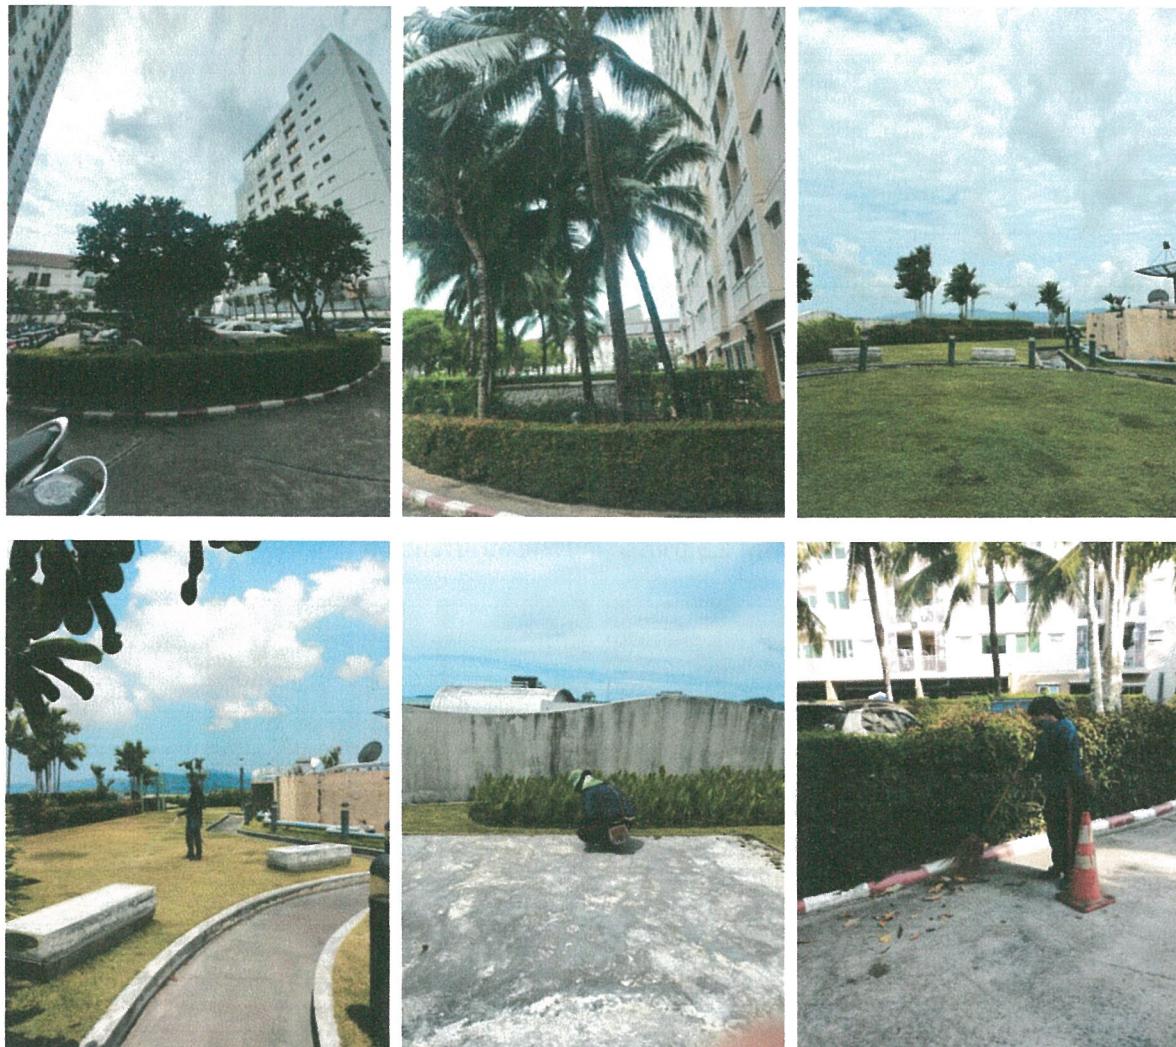
รูปภาพที่ 2.1 พื้นที่สีเขียวและงานดูแลสวน

1.3. ทรัพยากรัตน์และภารกิจติดต่อภายนอก	(1) จัดพื้นที่สีเขียวปะรังมาณรือยะละ 35.55 ของพื้นที่ โครงการ (2) ให้มี micronutrient และเพิ่มพื้นที่สีเขียวของ โครงการ (3) ให้อยู่ในแปลงพื้นที่ สวนหยาด อยู่ร่มเงาสมอ	- โครงการจัดทำพื้นที่สีเขียวโดยรอบพื้นที่โครงการ พื้นที่ ที่จัดให้มี micronutrient และเพิ่มพื้นที่สีเขียวของ โครงการให้อยู่ในแปลงพื้นที่ สวนหยาด โครงการให้อยู่ในแปลงพื้นที่ สวนหยาด อยู่ร่มเงาสมอ	รูปภาพที่ 2.1 ที่นี่ตั้งเป็นแปลง เกษตรและสวน

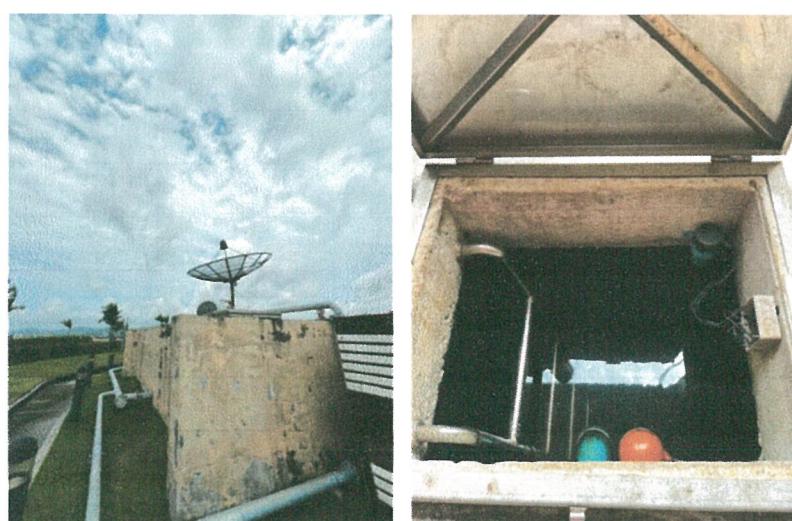
3.3. การเข้ามา	(1) จัดให้มีสัญญาณไฟติดชนวน 334.40 ลูกบาศก์เมตร และถังเก็บน้ำติดไฟ 3 ถัง ปริมาณตัวรักษ์น้ำไว้รวม 183 ลูกบาศก์เมตร และก่อสร้างปริมาณตัวรักษ์น้ำไว้รวม 1 ถัง จำนวน 2 ถัง และปริมาณติดไฟ 123 ลูกบาศก์เมตร จำนวน 1 ถัง ความถี่ห้าหมื่น 517.40 ลูกบาศก์เมตร	ผลการปฏิบัติตามมาตรฐานที่ออกกันและได้ใช้ผลการทดสอบ ถึงเวลาล็อก ช่วงต่อไปนี้	- โครงการจัดให้มีสัญญาณไฟติดชนวน แต่เก็บน้ำติดไฟที่ส่วนภายนอกตัวรักษ์น้ำไว้แล้ว แต่ไม่ได้ติดไฟติดชนวน ทำให้เก็บน้ำติดไฟไม่ได้	รูปภาพที่ 2.2 ถังเก็บน้ำ

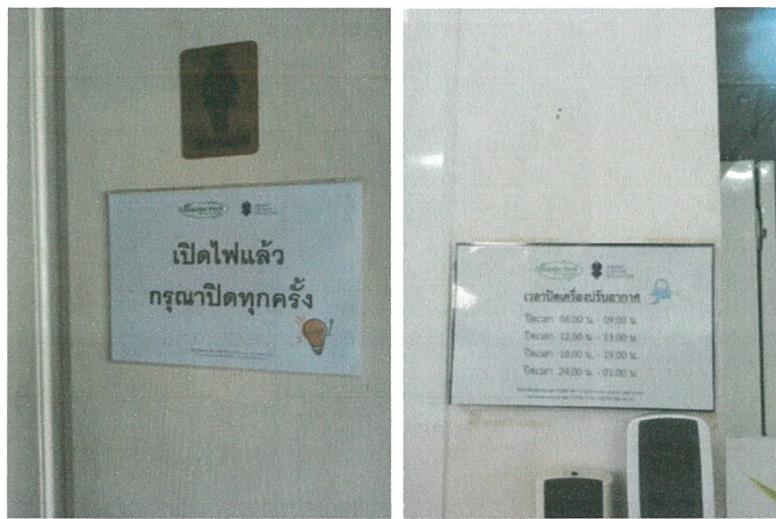
รูปภาพที่ 2.3 ป้ายรณรงค์ประหยัดน้ำประayดไฟ

(2) มีการประทุมพื้นที่ที่ร่วมกับประทุมดัง	- โครงการจัดตั้งป้ายประทุมที่มีผู้ร่วมรัฐมนตรีรองค์การประทุมด้าน ไว้ภายในโครงสร้าง เพื่อรักษาความปลอดภัยของผู้มาอาศัย และพัฒนาภาระให้เข้ามาย่างประทุมด	- โครงการจัดตั้งป้ายประทุมที่ร่วมกับประทุมด้าน ไว้ภายในโครงสร้าง เพื่อรักษาความปลอดภัยของผู้มาอาศัย และพัฒนาภาระให้เข้ามาย่างประทุมด	รูปภาพที่ 2.3 ป้ายรัฐมนตรี

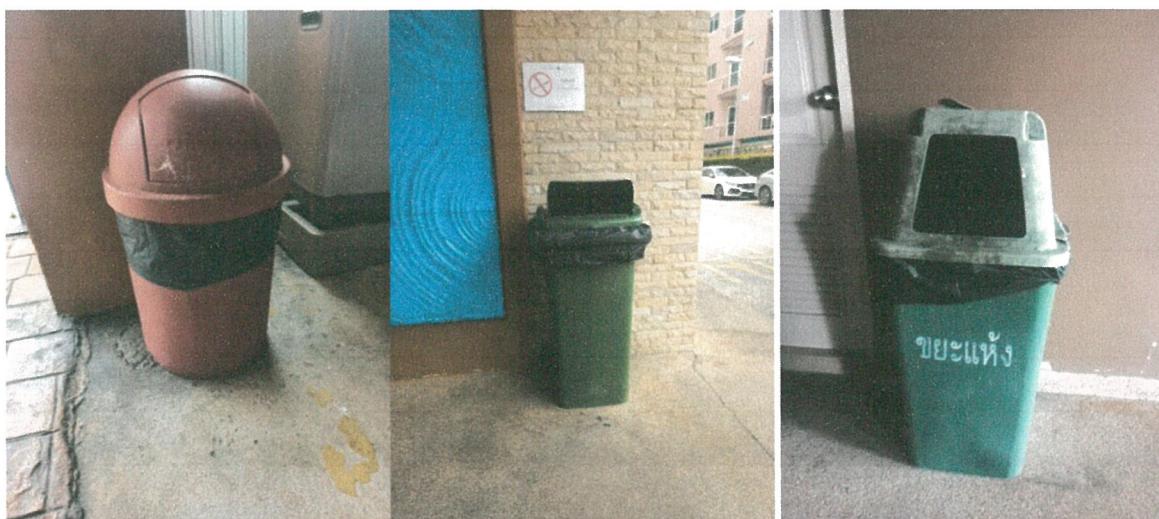
รูปภาพที่ 2.5 ถังขยะภายในโครงการ

3.6. การจัดการร่องรอย (ต่อ)			
(8) รัมรองค์ใหญ่น้ำ พากที่รังษีและร่องบ่อมูลอยู่ที่ทาง โครงการจัดเตรียมให้ท่านนั้น โดยแยกเป็นชั้นเปลี่ยนแล้ว ขยับแห้ง	- โครงการจัดให้มีร่องบ่อมูลอยู่บนดินที่หินสาม กรงจ่ายโดยรอบพื้นที่โครงการ โดยมีป้ายบอกประเทือง อยู่อย่างเด็ดขาด เพื่อให้ผู้พักอาศัยและคนรักษาดูแล มูลอยู่ในที่ที่ ร่วมกันจัดตั้งป้ายและลงค่าตอบแทน โดยสารเบที่ 6 ใบเสร็ฐมูลอยู่/ สิงบึงกุต	- รูปภาพที่ 2.5 ถ่ายจากภายใน โครงการ

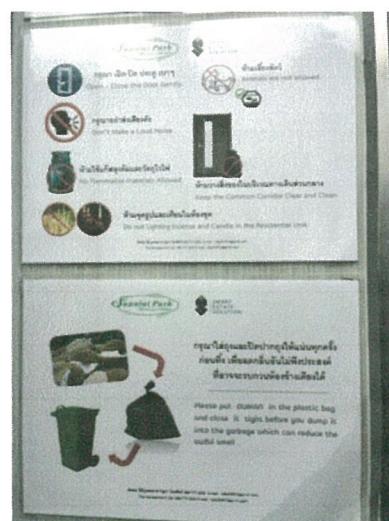
รูปภาพที่ 2.8 ป้ายรณรงค์คัดแยกขยะ

(9) ระบบห้องพักชั้นจะต้องเป็นระบบปิด และมีฟันที่ให้ พนักงานและราษฎรใช้เชิงรุกจากชาช่าย แห่งด้วย	- โครงการมีห้องพักมูลอยู่ในตัวเมืองภูริฯ เท่านั้น และห้องน้ำที่รัมรองค์ ซึ่งสามารถรองรับชั้นห้องน้ำ ภายในโครงการ โดยมีรั้วบ่อมูลอยู่จ้างทำศูนย์ครัว ภูเก็ต ห้องน้ำจัดตั้ง โถดยแบบบ่อกันหลังสัน 2 ห้อง ห้องห้อง น้ำส่วนตัว 09.00 น. และห้องน้ำรับน้ำเวลา 16.00 น. เป็นประจำ	- รูปภาพที่ 2.8 ป้ายลงห้องน้ำแห่ง ทุบะ

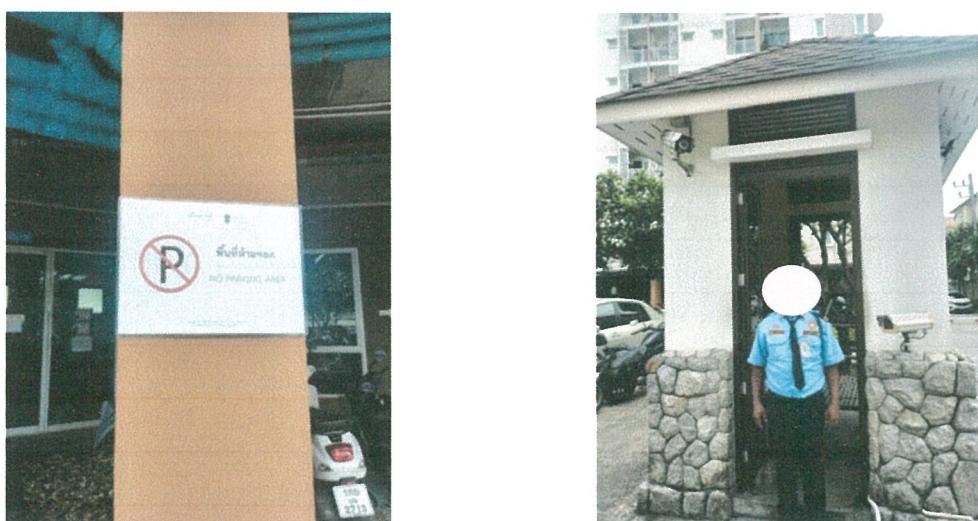
รูปภาพที่ 2.16 ป้ายห้ามจอด

(6) ห้ามจอดรถทุกชนิดบริเวณทางเข้าออก บนถนนสาธารณะและบริเวณใกล้ทาง	- โครงการจัดตั้งริมฟันที่ทางเข้า-ออกไปครองงาน ไว้ตามที่มาตราการกำหนด และจัดให้มีการเดินทางสะดวกเดินทางชั่วโมง	-	รูปภาพที่ 2.16 ป้ายห้ามจอดริมฟันที่ทางเข้า-ออกไปครองงาน

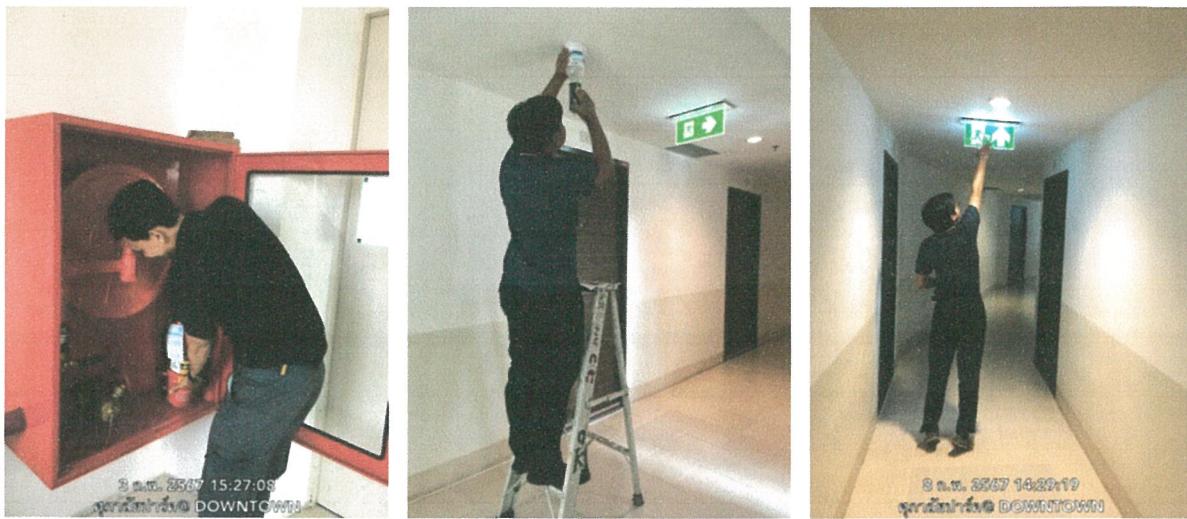
รูปภาพที่ 2.18 การตรวจสอบอุปกรณ์แจ้งเตือนและป้องกันอัคคีภัย

(2) ดำเนินการตรวจสอบประสิทธิภาพของอุปกรณ์ติดเพิง ทุก 1 เดือน	- โครงการมีผู้ชำนาญดูแลรักษาอุปกรณ์ติดเพิง และประสิทธิภาพการทำงานเป็นประจำทุกเดือน	- รูปภาพที่ 2.18 กារตรวจสอบ อุปกรณ์แม่จุ้งติดตอนและป้องกันอัคคีภัย

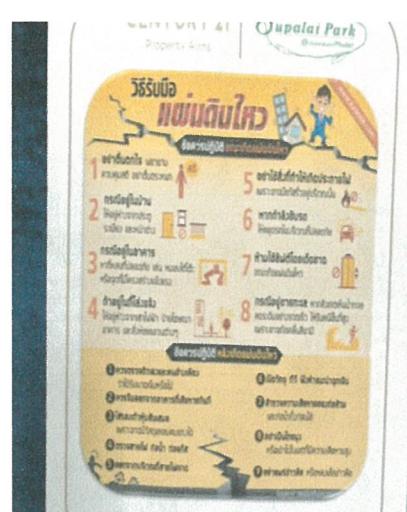
รูปภาพที่ 2.20 ป้ายประชาสัมพันธ์รับมือแผ่นดินไหว

(4) ติดป้ายประชาสัมพันธ์เพื่อให้ความรู้ด้านการปฏิบัติงานของผู้พักและผู้เช่าห้องพัก	โครงสร้างพื้นที่และสภาพแวดล้อมที่ดี สะอาด สวยงาม พร้อมให้บริการด้วยความประทับใจ	-	รูปภาพที่ 2.20 ป้ายประชาสัมพันธ์เพื่อให้ความรู้ด้านการปฏิบัติงานของผู้พักและผู้เช่าห้องพัก

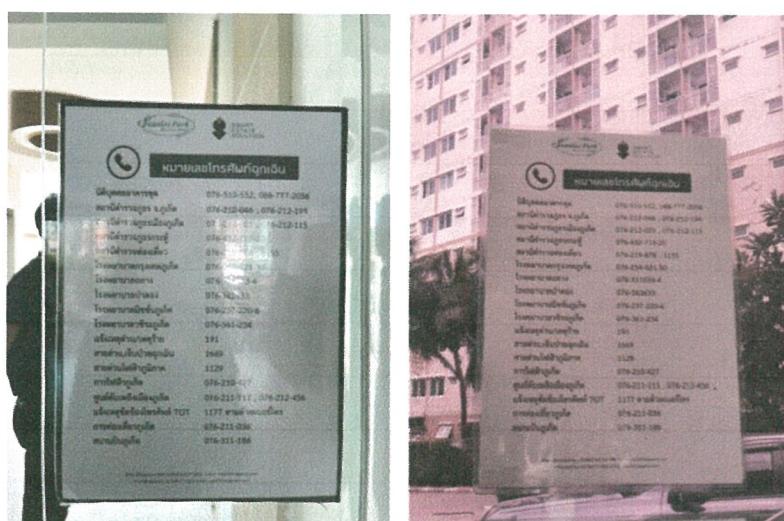
รูปภาพที่ 2.26 หมายเลขโทรศัพท์ฉุกเฉิน

(6) ประสานงานกับหน่วยงานที่รับผิดชอบหากได้ติดရ่อง แห่งน้ำในห้อง ได้แก่ หน่วยงานบรรเทาสาธารณภัย เพื่อให้ความช่วยเหลือผู้พักอาศัยในการอพยพออกจากอาคารได้ทันท่วงที	โครงสร้างพื้นที่ให้มีความปลอดภัยทั้งภายใน ติดตั้งไว้ภายในโครงสร้าง เพื่อใช้สำหรับติดต่อประสานงานบล็อกภัย ได้ตามที่กำหนด	-	รูปภาพที่ 2.26 หมายเลขอุปกรณ์ที่ติดตั้งไว้ภายในโครงสร้าง

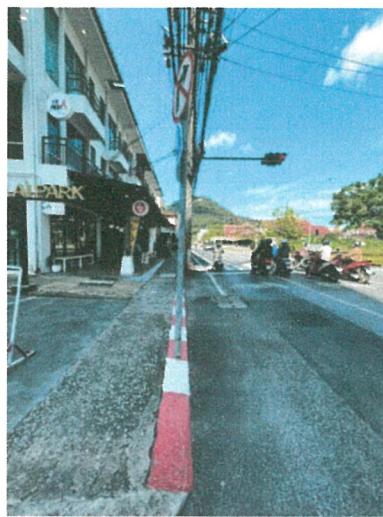
รูปภาพที่ 2.27 สัญลักษณ์ข้าว-แดง

(7) โครงการจัดให้มีทางเข้าออกไปครองงาน กว้าง 4.5 เมตร เตินรถทางด้วยหินทราย ซึ่งทำให้สามารถเข้า-ออกพื้นที่โครงการได้สะดวก	- โครงการจัดตั้งริมฟันที่ทางเข้า-ออกไปครองงาน ไว้ตามที่มาตราการกำหนด และจัดให้มีการเดินทางสะดวกเดินทางชั่วโมง	-	รูปภาพที่ 2.27 สัญลักษณ์ขวางรถ

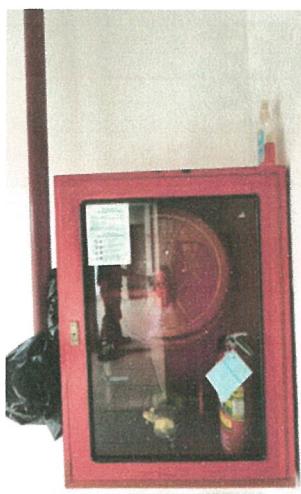
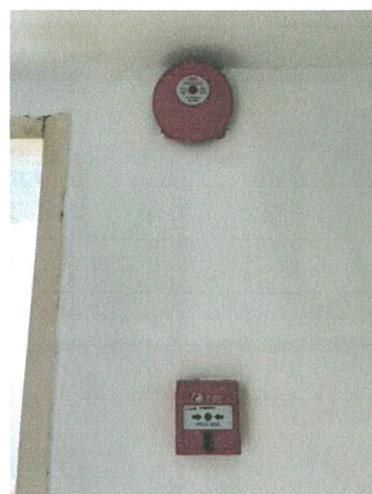
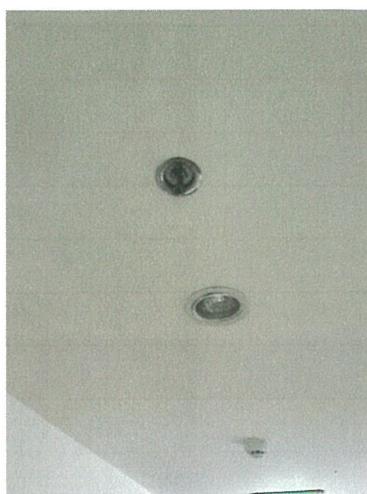
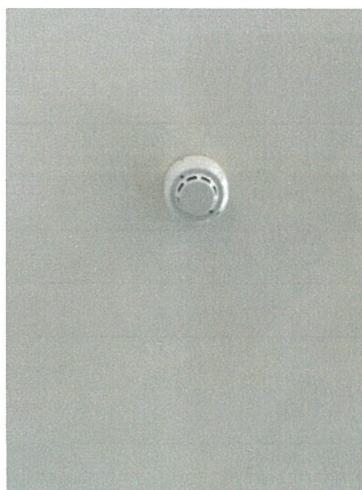
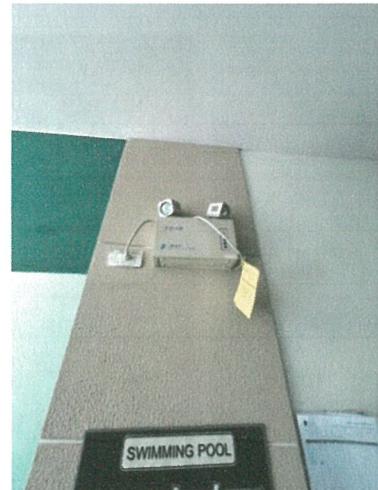
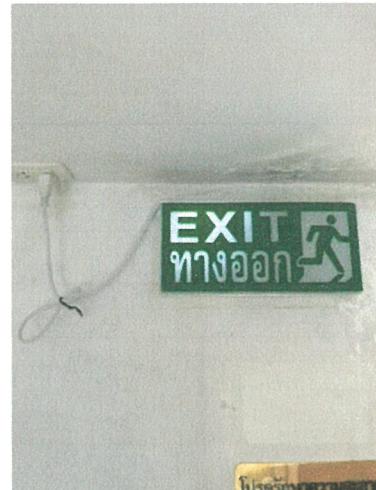
(1) จัดให้มีระบบเบื้องต้นอันดีก่อนมาใช้วิธีรวม สถานแห่งประเทศไทย, NFPA และกฎหมายควบคุมอาคารร่ว่างห้องความปลอดภัย	- โครงการได้ติดตั้งอุปกรณ์ป้องกันอัคคีภัยตามมาตรฐานที่กำหนดไว้ภายในโครงการ	- รูปภาพที่ 2.34 อุปกรณ์ป้องกันอัคคีภัย
