ผลการดำเนินการตามมาตรการป้องกันและแก้ไขผลกระทบสิ่งแวดล้อมและ มาตรการตรวจสอบผลกระทบสิ่งแวดล้อม

รายงานผลการปฏิบัติตามมาตรการป้องกันและแก้ไขผลกระทบสิ่งแวดล้อมและมาตรการติดตามตรวจสอบคุณภาพสิ่งแวดล้อม

โครงการ โรงแรม มารีน่า เฮาส์ มวยไทย

ระยะดำเนินการ ระหว่างเดือนมกราคม - มิถุนายน 2567

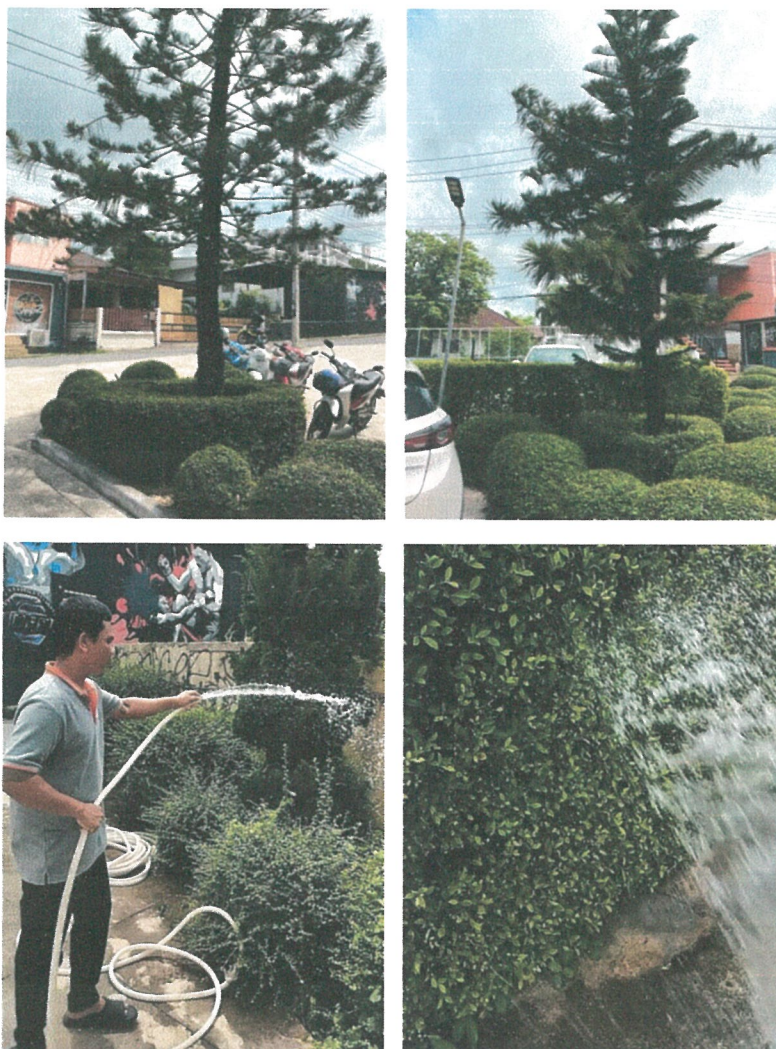
1.2 การชะล้างพังทลายของดิน (1) จัดให้มีพื้นที่สีเขียว ซึ่งโครงการเน้นการปลูกไม้ยืนต้น ไม้พุ่ม และพืชคลุมดิน เพื่อช่วยปกคลุมหน้าดิน และช่วยดูดซับน้ำฝนชะลอการไหลของน้ำฝนและลดการกัดเซาะหน้าดินได้เป็นอย่างดี (2) ดูแลรักษาพื้นที่สีเขียว ต้นไม้ และหญ้าคลุมดินให้มีความสมบูรณ์อยู่เสมอ	- โครงการจัดให้มีการดำเนินการปลูกพืชคลุมดิน รวมถึงไม้ยืนต้น ไม้ประดับ ไว้โดยรอบพื้นที่โครงการ รวมทั้งได้จัดให้มีคนสวนคอยดูแลและรักษาสภาพดี สวยงาม อยู่ตลอดระยะเวลาในการเปิดทำการ	-	รูปภาพที่ 2.1 พื้นที่สีเขียวและงานดูแลสวน

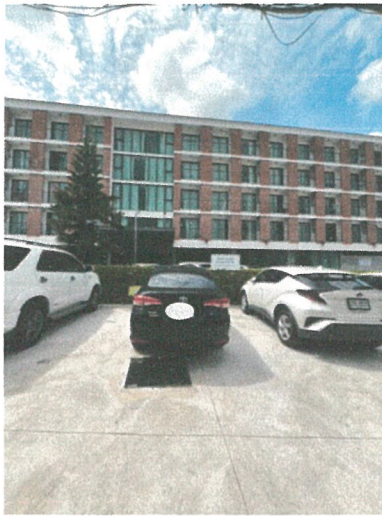
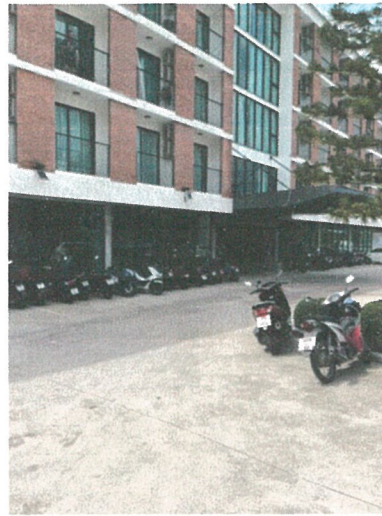
รูปภาพที่ 2.4 พื้นที่สำหรับจอดรถภายในโครงการ

มาตรการป้องกันและแก้ไขผลกระทบสิ่งแวดล้อม	ผลการปฏิบัติตามมาตรการป้องกันและแก้ไขผลกระทบสิ่งแวดล้อม ช่วงดำเนินการ	ปัญหา อุปสรรค ที่ไม่สามารถปฏิบัติ ตามมาตรการและแนวทางแก้ไข	อ้างอิง
<p>3.6 การจราจร (ต่อ)</p> <p>(9) จัดให้มีไฟฟ้าส่องสว่างบริเวณทางเข้า-ออกพื้นที่โครงการให้สามารถมองเห็นได้ชัดเจนในการเวลากลางคืน</p> <p>(10) ควบคุมมิให้ผู้เข้ามาใช้บริการของโครงการ จอดรถบริเวณทางเข้า-ออกโครงการ และตามแนวถนนสาธารณะ เพื่อให้ไม่ให้เกิดขวางการจราจรของรถที่สัญจรบนถนนสาธารณะด้านหน้าโครงการ</p> <p>(11) จัดตั้งป้ายชื่อโครงการลูกศรแสดงทิศทางบริเวณทางเข้า-ออกโครงการ ที่สามารถเห็นได้ชัดเจน และในระยะทางพอสมควรที่จะชะลอรถได้ทัน ก่อนเข้าสู่โครงการได้อย่างปลอดภัย</p> <p>(12) แจ้งผู้ให้บริการภายในโครงการทราบ โดยระบุไว้ในคู่มือผู้ให้บริการ ห้ามไม่ให้จอดรถบริเวณทางเข้า-ออกโครงการ และตามแนวถนนสาธารณะ เพื่อให้ไม่ให้เกิดขวางการจราจรของรถที่สัญจรบนถนนสาธารณะด้านหน้าโครงการ</p>	<p>ผลกระทบสิ่งแวดล้อม ช่วงดำเนินการ</p> <ul style="list-style-type: none"> - โครงการมีการติดตั้งไฟฟ้าส่องสว่างบริเวณทางเข้า-ออกโครงการ ซึ่งสว่างเพียงพอต่อการสัญจรรถภายในโครงการ - โครงการมีการจัดเตรียมพื้นที่ไว้เพียงพอสำหรับจอดรถภายในโครงการ อีกทั้งมีเจ้าหน้าที่รักษาความปลอดภัยคอยอำนวยความสะดวกและควบคุมดูแลเรื่องการจราจรภายในอยู่ตลอด 24 ชั่วโมง - โครงการมีการติดตั้งป้ายชื่อโครงการ ลูกศรแสดงทิศทางโครงการเดินรถเข้า-ออกพื้นที่โครงการ ซึ่งสามารถมองเห็นได้ชัดเจน และอยู่ในระยะทางพอสมควรที่จะชะลอรถได้ทัน ก่อนเข้าสู่โครงการได้อย่างปลอดภัย - โครงการมีการแจ้งให้ผู้เข้าพักรถทราบถึงกฎระเบียบในการเข้าพัก และจัดเตรียมพื้นที่ไว้เพียงพอสำหรับจอดรถภายในโครงการ อีกทั้งมีเจ้าหน้าที่รักษาความปลอดภัยคอยอำนวยความสะดวกและควบคุมดูแลเรื่องการจราจรภายในอยู่ตลอด 24 ชั่วโมง 	<ul style="list-style-type: none"> - - - - 	<p>รูปภาพที่ 2.8 ไฟฟ้าส่องสว่างบริเวณทางเข้า-ออก โครงการ</p> <p>รูปภาพที่ 2.4 พื้นที่สำหรับจอดรถภายในโครงการ</p> <p>รูปภาพที่ 2.5 ป้ายชื่อโครงการ</p> <p>รูปภาพที่ 2.9 ป้ายแสดงทิศทางโครงการเดินรถเข้า-ออกโครงการ</p> <p>รูปภาพที่ 2.4 พื้นที่สำหรับจอดรถภายในโครงการ</p>

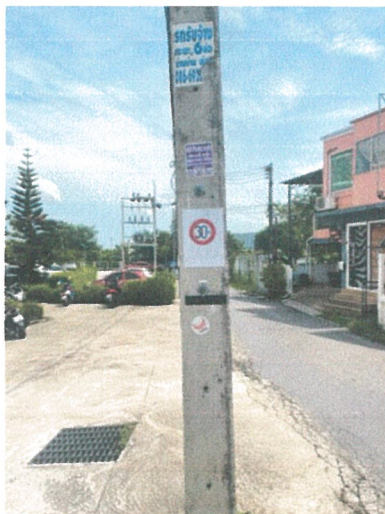
รูปภาพที่ 2.10 ป้ายจำกัดความเร็ว 30 กิโลเมตร/ชั่วโมง

มาตรการป้องกันและแก้ไขผลกระทบสิ่งแวดล้อม	ผลการปฏิบัติตามมาตรการป้องกันและแก้ไขผลกระทบสิ่งแวดล้อม ช่วงดำเนินการ	ปัญหา อุปสรรค ที่ไม่สามารถปฏิบัติตามมาตรการและแนวทางแก้ไข	อ้างอิง
<p>3.6 การจราจร (ต่อ)</p> <p>(6) ห้ามมีป้ายโฆษณาหรือสิ่งอื่นๆ กีดขวางในช่องจราจรบริเวณหน้าโครงการ เพื่อป้องกันไม่ให้เกิดปัญหาการมองเห็นของคนขับรถ</p> <p>(7) จัดให้มีการติดตั้งกล้องวงจรปิดบริเวณด้านหน้าโครงการ โดยให้มุมกล้องมองเห็นทั้งที่จอดรถของโครงการ และถนนสาธารณะหน้าโครงการ</p> <p>(8) ติดตั้งป้ายสัญญาณจราจรบริเวณทางเดินรถภายในโครงการ ให้ชัดเจน เช่น ลูกศรทิศทางการจราจรบนพื้นทาง ป้ายทางเลี้ยว ป้ายจำกัดความเร็ว เป็นต้น เพื่อลดอุบัติเหตุในการเดินทาง และไม่ก่อให้เกิดความสับสนของผู้ขับขี่ ทำให้การเคลื่อนตัวของรถในโครงการและบริเวณทางเข้า-ออกโครงการสามารถทำได้อย่างสะดวกและปลอดภัย</p>	<p>ผลการปฏิบัติตามมาตรการป้องกันและแก้ไขผลกระทบสิ่งแวดล้อม ช่วงดำเนินการ</p> <p>- ปัจจุบันบริเวณด้านหน้าโครงการไม่มีป้ายโฆษณาหรือสิ่งอื่นๆ กีดขวางในช่องจราจรบริเวณหน้าโครงการ</p> <p>- โครงการมีการติดตั้งกล้องวงจรปิดกระจายโดยทั่วบริเวณพื้นที่โครงการ รวมทั้งบริเวณด้านหน้าโครงการ โดยมุมกล้องมองเห็นทั้งที่จอดรถของโครงการ และถนนสาธารณะหน้าโครงการ</p> <p>- โครงการมีการติดตั้งป้ายแสดงทิศทางการเดินรถเข้า - ออกพื้นที่โครงการ และป้ายจำกัดความเร็ว เพื่อลดอุบัติเหตุในการเดินทาง และไม่ก่อให้เกิดความสับสนของผู้ขับขี่ ทำให้การเคลื่อนตัวของรถในโครงการและบริเวณทางเข้า-ออกโครงการ สามารถทำได้อย่างสะดวกและปลอดภัย</p>	<p>-</p> <p>-</p> <p>-</p>	<p>รูปภาพที่ 2.54 ทางเข้า-ออกโครงการ</p> <p>รูปภาพที่ 2.7 กล้องวงจรปิดบริเวณด้านหน้าโครงการ</p> <p>รูปภาพที่ 2.9 ป้ายแสดงทิศทางการเดินรถเข้า -ออกโครงการ</p> <p>รูปภาพที่ 2.10 ป้ายจำกัดความเร็ว 30 กิโลเมตร/ชั่วโมง</p>

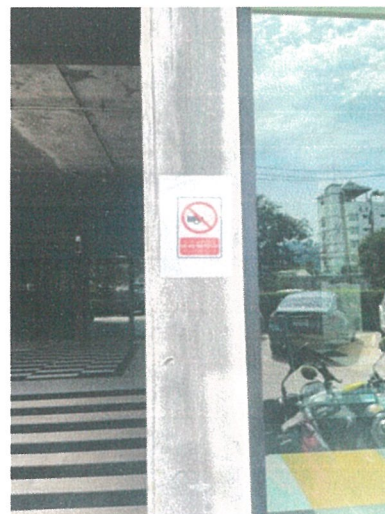
1.4 คุณภาพอากาศ (1) จำกัดความเร็วของรถที่เข้า-ออกมีความเร็วไม่เกิน 30 กิโลเมตร/ชั่วโมง (2) ติดตั้งป้ายเตือน “ห้ามติดเครื่องขณะจอดรถ” ไว้ใน พื้นที่จอดรถของอาคาร ให้สังเกตเห็นได้ชัดเจนและทั่วถึง และกำชับให้เจ้าหน้าที่ควบคุมดูแลอย่างเคร่งครัด เพื่อลดผลกระทบด้านอากาศเสีย เสีย และความร้อนที่เกิดขึ้นจากเครื่องยนต์ (3) ดูแลรักษาสภาพถนนและทางเดินในพื้นที่โครงการ สะอาด เพื่อป้องกันการฟุ้งกระจายของฝุ่นอันเนื่องมาจากถนน (4) เลือกเครื่องกำเนิดไฟฟ้าที่มีมาตรฐาน มีประสิทธิภาพสูง และอัตราการระบายมลพิษต่ำ (5) จัดเจ้าหน้าที่คอยตรวจสอบเครื่องกำเนิดไฟฟ้า ให้พร้อมใช้งานอยู่เสมอ กรณีที่พบว่ามีการชำรุดหรือเสียหาย ของอุปกรณ์ให้เร่งดำเนินการซ่อมแซมแก้ไขโดยทันที	- โครงการมีการติดตั้งป้ายจำกัดความเร็ว ไม่เกิน 30 กิโลเมตร/ชั่วโมง ไว้บริเวณหน้าโครงการ และอยู่บริเวณที่สามารถมองเห็นได้อย่างชัดเจน - โครงการมีการติดตั้งป้ายดับเครื่องยนต์ขณะจอดรถ ไว้บริเวณพื้นที่จอดรถของโครงการ ซึ่งสามารถมองเห็นได้ อย่างชัดเจน รวมทั้งมีเจ้าหน้าที่รักษาความปลอดภัยคอย ควบคุมดูแลอยู่ตลอดระยะเวลาที่เปิดดำเนินการ	-	รูปภาพที่ 2.10 ป้ายจำกัดความเร็ว 30 กิโลเมตร/ชั่วโมง รูปภาพที่ 2.11 ป้ายดับเครื่องยนต์

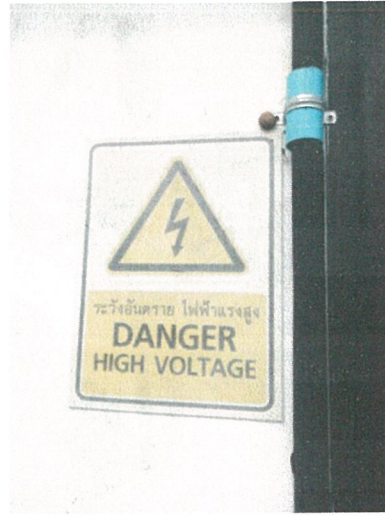
3.7 การใช้ไฟฟ้า มาตรการทั่วไป (1) ติดตั้งหม้อแปลงไฟฟ้า (Transformer) ชนิด Oil Immersed Transformer ขนาด 630 KVA จำนวน 1 ชุด (2) ตำแหน่งติดตั้งหม้อแปลงไฟฟ้าจะต้องอยู่ในสถานที่ซึ่งบุคคลที่มีหน้าที่เกี่ยวข้องเข้าได้โดยสะดวก เพื่อตรวจสอบและบำรุงรักษาให้อยู่ในสภาพดีอยู่เสมอ (3) การติดตั้งหม้อแปลงไฟฟ้าของโครงการจะต้องออกแบบให้เป็นไปตามข้อกำหนดของการไฟฟ้านครหลวง เรื่อง ระยะห่างระหว่างในแนวอนที่ปลอดภัยระหว่างอาคาร/สิ่งปลูกสร้าง หรือป้ายโฆษณา กับสายไฟฟ้าแรงสูง (4) จัดทำแผนกั้นที่ทำด้วยวัสดุทนไฟล้อมรอบหม้อแปลงไฟฟ้า เพื่อป้องกันผลกระทบจากการเกิดไฟฟ้าช็อต หรือเกิดประกายไฟ (5) จัดทำป้ายหรือสัญลักษณ์เตือนให้ระวังอันตรายจากหม้อแปลงไฟฟ้าติดไว้บริเวณหม้อแปลงไฟฟ้าให้เห็นชัดเจน	- โครงการมีการติดตั้งหม้อแปลงไฟฟ้าไว้ตามที่กำหนดในมาตรการ พร้อมทั้งมีการตรวจสอบและบำรุงรักษาอยู่ตลอดระยะเวลาที่เปิดดำเนินการ - หม้อแปลงไฟฟ้าของโครงการตั้งอยู่บริเวณด้านหน้าโครงการ ซึ่งเข้าถึงได้ง่าย และสะดวกต่อการบำรุงรักษา - โครงการมีการติดตั้งหม้อแปลงไฟฟ้าตามข้อกำหนดของการไฟฟ้านครหลวง เรื่อง ระยะห่างระหว่างในแนวอนที่ปลอดภัยระหว่างอาคาร/สิ่งปลูกสร้าง หรือป้ายโฆษณา กับสายไฟฟ้าแรงสูง - หม้อแปลงไฟฟ้าของโครงการตั้งอยู่เหนือจากพื้นดินทำให้ป้องกันผลกระทบจากการเกิดไฟฟ้าช็อต หรือเกิดประกายไฟ - โครงการมีการติดป้ายเตือน ให้ระวังอันตรายจากไฟฟ้าแรงสูง ไว้บริเวณหม้อแปลงไฟฟ้าของโครงการซึ่งสามารถมองเห็นได้ชัดเจน	- - - - -	รูปภาพที่ 2.13 หม้อแปลงไฟฟ้า เอกสารแนบที่ 11 ใบเสร็จไฟฟ้า/น้ำบาดาล รูปภาพที่ 2.13 หม้อแปลงไฟฟ้า รูปภาพที่ 2.13 หม้อแปลงไฟฟ้า รูปภาพที่ 2.13 หม้อแปลงไฟฟ้า รูปภาพที่ 2.14 ป้ายเตือนระวังอันตรายจากไฟฟ้าแรงสูง

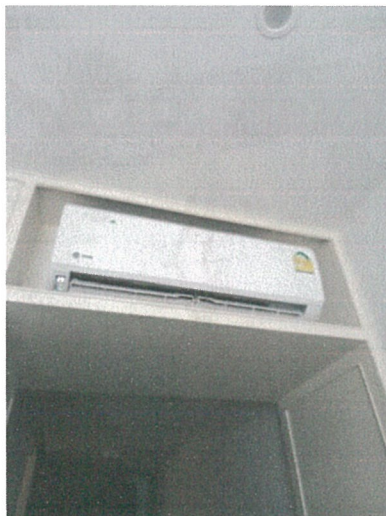
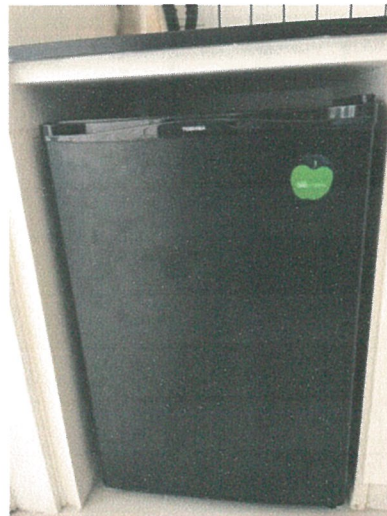
3.7 การใช้ไฟฟ้า (ต่อ) (6) จัดให้มีการตรวจสอบความปลอดภัยของหม้อแปลงไฟฟ้าให้อยู่ในสภาพปลอดภัยอย่างน้อยทุก 1 ปี ตลอดระยะเวลาดำเนินการ (7) จัดให้มีวิศวกรไฟฟ้าที่มีความรู้และความเชี่ยวชาญด้านไฟฟ้าคอยดูแล ซ่อมแซม และบำรุงรักษาหม้อแปลงไฟฟ้าให้อยู่ในสภาพที่พร้อมใช้งานอยู่เสมอ (8) จัดให้มีการตรวจสอบการทำงานของระบบไฟฟ้าและซ่อมบำรุงระบบไฟฟ้า และอุปกรณ์ไฟฟ้าภายในโครงการ และบริเวณสรวาย่านน้ำโดยรอบ และรับแก้ไขหากพบการชำรุดเสียหาย (9) เลือกใช้อุปกรณ์ไฟฟ้าชนิดประหยัดพลังงานและมีการใช้งานยาวนาน	ผลการปฏิบัติตามมาตรการป้องกันและแก้ไขผลกระทบสิ่งแวดล้อม ช่วงดำเนินการ - โครงการมีเจ้าหน้าที่ประจำโครงการคอยตรวจสอบดูแลหม้อแปลงไฟฟ้าอยู่เป็นประจำตลอดระยะเวลาที่เปิดดำเนินการ และมีการตรวจสอบความปลอดภัยของหม้อแปลงไฟฟ้า ซ่อมแซม และบำรุงรักษาหม้อแปลงไฟฟ้าให้อยู่ในสภาพที่พร้อมใช้งาน โดยวิศวกรไฟฟ้าที่มีความรู้และความเชี่ยวชาญเป็นประจำทุก 1 ปี - โครงการมีเจ้าหน้าที่ประจำโครงการคอยดำเนินการตรวจสอบการทำงานของระบบไฟฟ้าและซ่อมบำรุงระบบไฟฟ้า และอุปกรณ์ไฟฟ้าภายในโครงการ ให้สามารถทำงานได้อย่างเต็มประสิทธิภาพ อยู่ตลอดระยะเวลาที่เปิดดำเนินการ หากพบชำรุดเสียหายจะดำเนินการซ่อมแซม หรือเปลี่ยนใหม่โดยทันที - โครงการมีการเลือกใช้อุปกรณ์ไฟฟ้าภายในโครงการเป็นแบบประหยัด และมีการบำรุงรักษาอยู่ตลอดระยะเวลาที่เปิดดำเนินการ	- - -	- - รูปภาพที่ 2.23 การตรวจสอบการทำงานของระบบไฟฟ้า รูปภาพที่ 2.17 อุปกรณ์ไฟฟ้าประหยัดพลังงาน

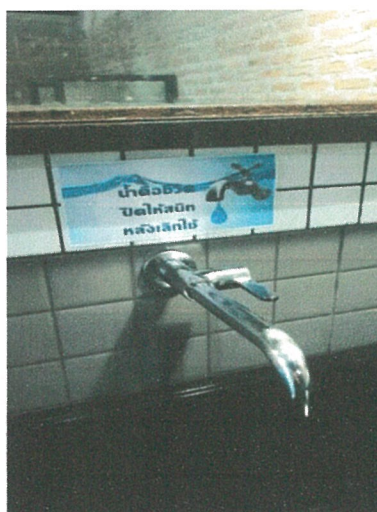
รูปภาพที่ 2.20 ป้ายรณรงค์ประหยัดน้ำ

มาตรการป้องกันและแก้ไขผลกระทบสิ่งแวดล้อม	ผลการปฏิบัติตามมาตรการป้องกันและแก้ไขผลกระทบสิ่งแวดล้อม ช่วงดำเนินการ	ปัญหา อุปสรรค ที่ไม่สามารถปฏิบัติ ตามมาตรการและแนวทางแก้ไข	อ้างอิง
<p>3.7 การใช้ไฟฟ้า (ต่อ)</p> <p>มาตรการอนุรักษ์พลังงานสำหรับผู้ใช้บริการจะต้องดำเนินการ</p> <p>ในส่วนของผู้ใช้บริการ โครงการจะมีการประชาสัมพันธ์เพื่อให้ผู้ใช้บริการได้มีส่วนร่วมในการอนุรักษ์พลังงาน และเพื่อเป็นการส่งเสริมและรณรงค์ให้ช่วยกันประหยัดพลังงาน โครงการจะติดป้ายประชาสัมพันธ์ภายในห้องพัก และพื้นที่โครงการ โดยมีข้อความในแผ่นพับดังนี้</p> <ol style="list-style-type: none"> (1) ปิดไฟทุกครั้งเมื่อไม่มีการใช้งาน (2) ใช้พลังงานอย่างประหยัดพลังงาน เมื่อเลิกใช้ควรปิดทันทีเพื่อลดการสูญเสียพลังงานอย่างเปล่าประโยชน์ (3) ไม่ปล่อยให้ให้น้ำไหลตลอดเวลาล้างหน้า แปรงฟัน โกนหนวด และอาบน้ำจนอาบแล้ว เพราะจะทำให้สูญเสียน้ำโดยเปล่าประโยชน์ที่ละลายหายๆ ลิตร (4) ไม่ทิ้งเศษอาหาร กระดาษ สารเคมีทุกชนิดลงในชักโครก เพราะจะต้องสูญเสียน้ำจากชักโครกเพื่อไล่สิ่งของลงท่อ 	<p>โครงการมีการติดป้ายรณรงค์ให้ปิดไฟดวงที่ไม่จำเป็น ปลดปลั๊กเมื่อเลิกใช้งาน ปรับอุณหภูมิแอร์ให้เหมาะสม รวมทั้งปิดก๊อกน้ำให้สนิทหลังเลิกใช้งาน ไว้บริเวณพื้นที่ใช้งานส่วนกลาง ซึ่งสามารถมองเห็นได้ชัดเจน เพื่อให้ทุกคนตระหนักและเห็นความสำคัญในเรื่องของการประหยัดพลังงาน</p> <p>- โครงการมีการติดป้ายรณรงค์ให้ปิดไฟดวงที่ไม่จำเป็น ปลดปลั๊กเมื่อเลิกใช้งาน ปรับอุณหภูมิแอร์ให้เหมาะสม รวมทั้งปิดก๊อกน้ำให้สนิทหลังเลิกใช้งาน ไว้บริเวณพื้นที่ใช้งานส่วนกลาง ซึ่งสามารถมองเห็นได้ชัดเจน เพื่อให้ทุกคนตระหนักและเห็นความสำคัญในเรื่องของการประหยัดพลังงาน</p>	-	<p>รูปภาพที่ 2.19 ป้ายรณรงค์ประหยัดพลังงาน</p> <p>รูปภาพที่ 2.20 ป้ายรณรงค์ประหยัดน้ำ</p>

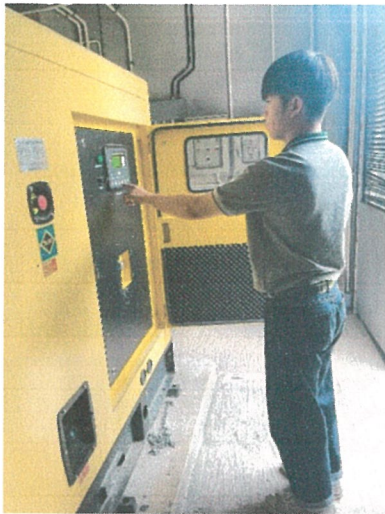
รูปภาพที่ 2.22 การตรวจสอบการทำงานของเครื่องกำเนิดไฟฟ้า

- โครงการมีเจ้าหน้าที่คอยดำเนินการล้างทำความสะอาด และดูแลรักษาสภาพถนนและทางเดินในพื้นที่โครงการให้ สะอาด เพื่อป้องกันการฟุ้งกระจายของฝุ่น อยู่ตลอด ระยะเวลาที่เปิดดำเนินการ - โครงการมีการเลือกใช้เครื่องกำเนิดไฟฟ้าที่มีมาตรฐาน มี ประสิทธิภาพสูง และอัตราการระบายมลพิษต่ำ ตามที่ กำหนดในมาตรการ พร้อมมีเจ้าหน้าที่คอยตรวจสอบ ให้ พร้อมใช้งานอยู่ตลอดระยะเวลาที่เปิดดำเนินการ หากพบว่า มีการชำรุดหรือเสียหายของอุปกรณ์ จะเร่งดำเนินการ ซ่อมแซมแก้ไขโดยทันที	-	รูปภาพที่ 2.12 การล้างทำความสะอาด ถนน รูปภาพที่ 2.15 เครื่องกำเนิดไฟฟ้า รูปภาพที่ 2.22 การตรวจสอบการ ทำงานของเครื่องกำเนิดไฟฟ้า

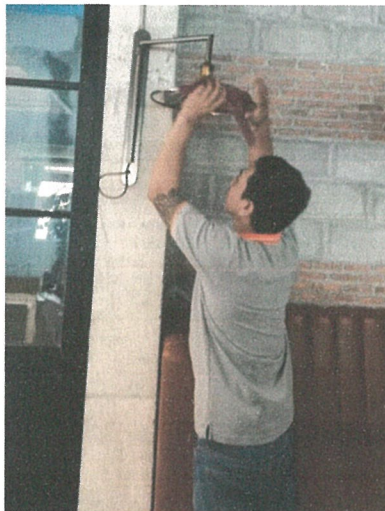
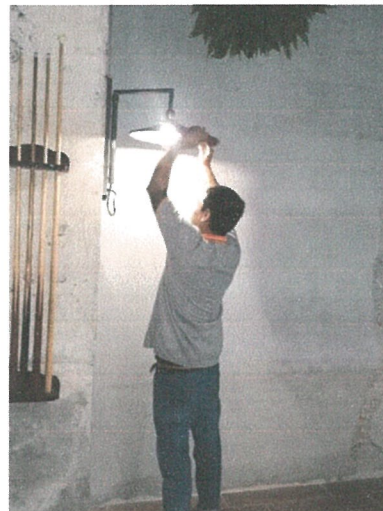
รูปภาพที่ 2.24 ทำความสะอาดไฟฟ้าส่องสว่าง

มาตรการป้องกันและแก้ไขผลกระทบสิ่งแวดล้อม	ผลการปฏิบัติตามมาตรการป้องกันและแก้ไขผลกระทบสิ่งแวดล้อม ช่วงดำเนินการ	ปัญหา อุปสรรค ที่ไม่สามารถปฏิบัติ ตามมาตรการและแนวทางแก้ไข	อ้างอิง
<p>3.7 การใช้ไฟฟ้า</p> <p>มาตรการการอนุรักษ์พลังงานสำหรับเจ้าของโครงการและเจ้าหน้าที่โครงการจะต้องดำเนินการ ระยะดำเนินการ</p> <p>(1) การอนุรักษ์พลังงานไฟฟ้าสำหรับระบบไฟฟ้าแสงสว่าง</p> <p>1.1 ปิดไฟฟ้าแสงสว่างเวลาพักเที่ยงสำหรับพื้นที่สำนักงาน</p> <p>1.2 แยกสวิตช์ควบคุมไฟฟ้าแสงสว่าง แทนการใช้หนึ่งตัวควบคุมหลอดแสงสว่างจำนวนมาก</p> <p>1.3 ผนังดูแลความสะอาดเรื่องฝุ่นละอองหรือบำรุงรักษาอุปกรณ์ไฟฟ้าแสงสว่างอย่างต่อเนื่องและสม่ำเสมอ เพื่อให้แสงสว่างได้อย่างเต็มประสิทธิภาพ</p> <p>1.4 ติดตั้งเครื่องปรับระดับแสงสว่าง (Dimmer) บริเวณห้องใช้สำหรับงานนอกประสงค์ ซึ่งบางครั้งต้องการแสงสว่างมาก แต่บางครั้งก็ต้องการน้อย</p> <p>1.5 จำนวนและเลือกขนาดสายไฟฟ้าให้มีความสูญเสียต่ำ ทำให้ได้โดยเพิ่มขนาดสายไฟให้ดีขึ้น เนื่องจากจากสายมีความต้านทานต่ำกว่า จึงทำให้สามารถลดความสูญเสียเนื่องจากแรงดันไฟฟ้าตกและลดค่าไฟฟ้าลงได้แยกสวิตช์ควบคุมไฟฟ้าแสงสว่าง แทนการใช้หนึ่งตัวควบคุมหลอดแสงสว่างจำนวนมาก</p>	<p>- โครงการมีนโยบายให้พนักงานในสำนักงานปิดอุปกรณ์ไฟฟ้าที่ไม่จำเป็นในช่วงเวลาพักเที่ยง เพื่อช่วยประหยัดพลังงาน</p> <p>- โครงการมีการแยกสวิตช์ควบคุมไฟฟ้าแสงสว่าง แทนการใช้หนึ่งตัวควบคุมหลอดแสงสว่างจำนวนมาก</p> <p>- โครงการมีเจ้าหน้าที่คอยดำเนินการทำความสะอาดหลอดไฟฟ้าส่องสว่างภายในโครงการอยู่เป็นประจำตลอดระยะเวลาที่เปิดดำเนินการ</p> <p>- ห้องสำนักงานของโครงการมีไฟฟ้าส่องสว่างที่เพียงพอและมีกระจกใสเพื่อรับแสงสว่างจากภายนอก จึงไม่ส่งผลกระทบต่อในด้านนี้</p> <p>- โครงการมีการคำนวณและเลือกขนาดสายไฟฟ้าให้มีความสูญเสียต่ำ รวมทั้งมีการเลือกใช้อุปกรณ์ไฟฟ้าแบบประหยัดพลังงานตั้งแต่ระยะดำเนินการ</p>	<p>-</p> <p>-</p> <p>-</p> <p>-</p> <p>-</p> <p>-</p>	<p>-</p> <p>รูปภาพที่ 2.16 สวิตช์ควบคุมไฟฟ้าแสงสว่าง</p> <p>รูปภาพที่ 2.24 ทำความสะอาดไฟฟ้าส่องสว่าง</p>

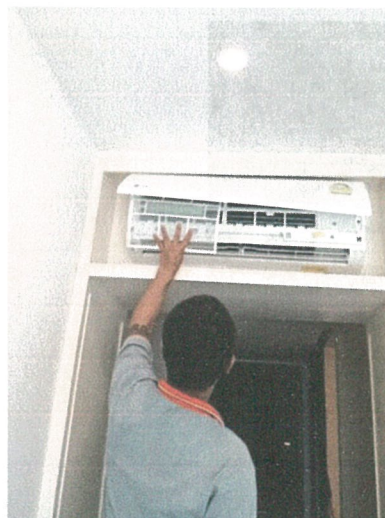
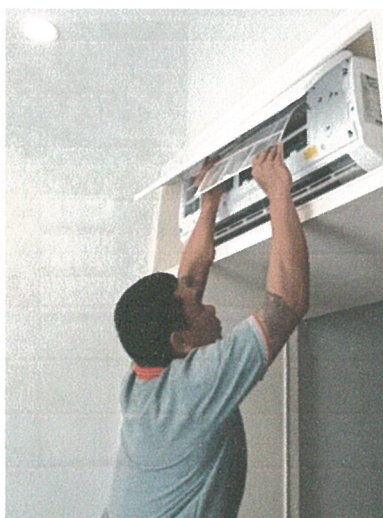
รูปภาพที่ 2.25 ถ้างทำความสะอาดแผ่นกรองอากาศ

มาตรการป้องกันและแก้ไขผลกระทบสิ่งแวดล้อม	ผลการปฏิบัติตามมาตรการป้องกันและแก้ไขผลกระทบสิ่งแวดล้อม ช่วงดำเนินการ	ปัญหา อุปสรรค ที่ไม่สามารถปฏิบัติ ตามมาตรการและแนวทางแก้ไข	อ้างอิง
<p>3.7 การใช้ไฟฟ้า (ต่อ)</p> <p>2.2 ตั้งอุณหภูมิในเครื่องปรับอากาศให้เหมาะสมประมาณ 25-26 องศาเซลเซียส</p> <p>2.3 ปิดเครื่องปรับอากาศในช่วงพักเที่ยง สำหรับห้องสำนักงาน ให้ใช้วิธีการลดการทำงานของคอมพิวเตอร์ สำนักรงาน ให้ใช้วิธีการลดการทำงานของคอมพิวเตอร์ โดยปรับเทอร์โมสแตทให้อยู่ที่อุณหภูมิสูงสุด เพื่อให้คอมเพรสเซอร์หยุดทำงาน</p> <p>2.4 เปิดเครื่องปรับอากาศอย่างสม่ำเสมอ</p> <p>2.5 บำรุงรักษาเครื่องปรับอากาศอย่างสม่ำเสมอ</p> <p>2.6 ทำความสะอาดแผ่นกรองอากาศด้านหน้าและแผ่นระบายความร้อนด้านหลังทุกเดือน</p> <p>2.7 เลือกใช้เครื่องปรับอากาศประสิทธิภาพสูงสุด และประหยัดพลังงาน</p> <p>2.8 โครงการต้องทำการล้างแอร์เป็นประจำสม่ำเสมอ</p>	<p>- โครงการมีการติดป้ายธงแรงค์ให้ช่วยกันประหยัดพลังงานพร้อมทั้งมีนโยบายให้พนักงานในสำนักงานปิดอุปกรณ์ไฟฟ้าที่ไม่จำเป็นในช่วงเวลาพักเที่ยง เพื่อช่วยประหยัดพลังงาน</p> <p>- โครงการมีการเลือกใช้เครื่องปรับอากาศแบบประหยัดพลังงานและมีประสิทธิภาพสูงสุด และมีเจ้าหน้าที่ประจำโครงการคอยดำเนินการตรวจสอบการทำงานของระบบปรับอากาศภายในโครงการอยู่เป็นประจำ รวมทั้งมีการบำรุงรักษา ล้างทำความสะอาดแอร์ ล้างทำความสะอาดแผ่นกรองอากาศด้านหน้าและแผ่นระบายความร้อนด้านหลังอยู่เป็นประจำทุกเดือน</p>	-	<p>รูปภาพที่ 2.19 ป้ายธงรงค์ ประหยัดพลังงาน</p> <p>รูปภาพที่ 2.25 ล้างทำความสะอาดแผ่นกรองอากาศ</p>

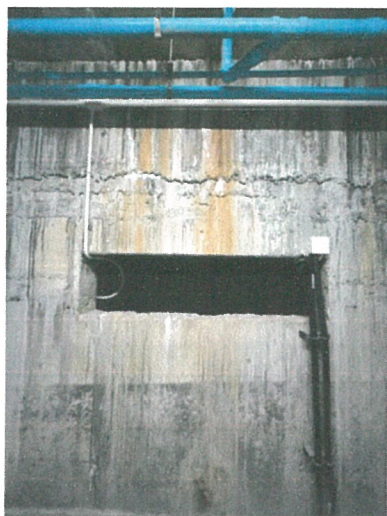
รูปภาพที่ 2.26 บ่อเก็บน้ำสำรองของโครงการ

มาตรการป้องกันและแก้ไขผลกระทบสิ่งแวดล้อม	ผลการปฏิบัติตามมาตรการป้องกันและแก้ไขผลกระทบสิ่งแวดล้อม ช่วงต้นปี	ปัญหา อุปสรรค ที่ไม่สามารถปฏิบัติ ตามมาตรการและแนวทางแก้ไข	อ้างอิง
<p>3.2 การใช้น้ำ (ต่อ)</p> <p>(5) ให้มีการดูแล ทำความสะอาดบ่อเก็บน้ำได้ดิน 2-3 ครั้ง/ปี หรือ เมื่อพบว่ามีตะกอนปะปนออกมากับน้ำใช้ในอาคาร โดยบ่อเก็บ น้ำให้ปิดวาล์วง่ายเข้าและง่ายน้ำออก สูดน้ำออกไปทิ้งที่หน้า ดันไม้หรือล้างทำความสะอาดอาคาร และดูตะกอนในบ่อ ออกไปให้หมด โดยใส่ถังและใช้บริการเก็บขนของเทศบาล ตำบลลอง หรือบริษัทเอกชนที่ได้รับอนุญาตเก็บขนไปกำจัด จากนั้นเครื่องปั้มนลมเป่าลมไล่ความชื้นในบ่อให้แห้งก่อนเปิด วาล์วง่ายน้ำเข้าและง่ายน้ำออก</p> <p>มาตรการป้องกันกรกักร่อนและรั่วซึมของบ่อเก็บน้ำ</p> <ol style="list-style-type: none"> 1. ใช้คอนกรีตผสมน้ำยากันซึม และให้มีอัตราส่วนระหว่างน้ำต่อ ซีเมนต์ไม่เกิน 0.50 ต่อ 1 และบริเวณรอยต่อระหว่าง คอนกรีตจะใส่ PVC WATER STOP ด้วย 2. ผิวผนังและพื้นได้ดินด้านที่สัมผัสดินหรือด้านนอกของตัวถัง น้ำ จะมีการป้องกันการรั่วซึมด้วย WATER PROOFING MEMBRANE หนาไม่น้อยกว่า 2 มิลลิเมตร และก่ออิฐบล็อก ป้องกันการฉีกขาด 	<ul style="list-style-type: none"> - โครงการมีการล้างทำความสะอาดบ่อเก็บน้ำอยู่เป็นประจำ โดยดำเนินการปีละ 1 ครั้ง หรือเมื่อพบว่า มี ตะกอนปะปนออกมากับน้ำใช้ในอาคาร อีกทั้งยังมีการ Backwash ระบบอยู่เป็นประจำเพื่อดูแลรักษาให้สาร กรองยังคงมีประสิทธิภาพที่ดีต่อการใช้งาน - โครงการได้ปฏิบัติตามมาตรการกำหนดตั้งแต่ระยะ ดำเนินการก่อสร้าง โดยมีการใช้คอนกรีตผสมน้ำยากันซึม และพื้นผิวของผนัง และพื้นด้านที่สัมผัสน้ำของบ่อเก็บน้ำ จะเพิ่มผิวคอนกรีตอีก 15 มิลลิเมตรและทาเคลือบผิว คอนกรีตด้วยสาร NON-TOXIC (CHEMICRETE) เพื่อ ป้องกันน้ำซึมเข้าไปจนถึงเหล็กเส้นภายในเสาจนเกิดสนิม 	-	<p>รูปภาพที่ 2.26 บ่อเก็บน้ำ สำรองของโครงการ</p>

มาตรการป้องกันและแก้ไขผลกระทบสิ่งแวดล้อม	ผลการปฏิบัติตามมาตรการป้องกันและแก้ไขผลกระทบสิ่งแวดล้อม ช่วงดำเนินการ	ปัญหา อุปสรรค ตามมาตรการและแนวทางแก้ไข	อ้างอิง
<p>3.2 การใช้น้ำ (ต่อ)</p> <p>3. ผิวของผนัง และพื้นด้านที่สัมผัสน้ำของบ่อเก็บน้ำจะเพิ่มผิวคอนกรีตฉาบอีก 15 มิลลิเมตร ส่วนเสาที่สัมผัสน้ำจะเพิ่มระยะหุ้มเสาอีก 5 มิลลิเมตร และทาเคลือบผิวคอนกรีตด้วยสาร NON-TOXIC (CHEMICRETE) เพื่อป้องกันน้ำซึมเข้าไปถึงเหล็กเส้นภายในเสาจนเกิดสนิม ออกมาปนเปื้อนกับภายในบ่อเก็บน้ำใต้ดิน และปิดทางน้ำไม่รั่วซึม</p> <p>การป้องกันการปนเปื้อนที่เกิดจากวัสดุที่ใช้ทำถังสำรองน้ำ</p> <p>1. ใช้คอนกรีตผสมน้ำยากันซึมด้วยสาร NON-TOXIC (CHEMICRETE) และให้มีอัตราส่วนระหว่างน้ำต่อซีเมนต์ไม่เกิน 0.50 ต่อ 1 ปริมาตรของท่อระหว่างคอนกรีตจะใส่ PVC WATER STOP ด้วย</p> <p>การดูแลรักษาและทำความสะอาดถังสำรองเก็บน้ำใช้</p> <p>1. ฝาบ่อเก็บน้ำใต้ดินจัดให้มี 2 ฝา ปิดมิดชิด และป้องกันน้ำซึมผ่านลงสู่ภายในถัง เพื่อป้องกันการปนเปื้อนของน้ำภายนอกเข้าสู่บ่อเก็บน้ำทางฝาบ่อได้</p>	<p>โครงการได้ปฏิบัติตามมาตรการกำหนดตั้งแต่ระยะดำเนินการก่อสร้าง โดยมีการใช้คอนกรีตผสมน้ำยากันซึมและพื้นผิวของผนัง และพื้นด้านที่สัมผัสน้ำของบ่อเก็บน้ำจะเพิ่มผิวคอนกรีตฉาบอีก 15 มิลลิเมตรและทาเคลือบผิวคอนกรีตด้วยสาร NON-TOXIC (CHEMICRETE) เพื่อป้องกันน้ำซึมเข้าไปจนถึงเหล็กเส้นภายในเสาจนเกิดสนิม</p> <p>- บ่อเก็บน้ำของโครงการ มีฝาปิดมิดชิดป้องกันน้ำซึมผ่านลงสู่ภายในถัง และป้องกันการปนเปื้อนของน้ำภายนอกเข้าสู่บ่อเก็บน้ำทางฝาบ่อได้</p>	-	<p>อ้างอิง</p> <p>รูปภาพที่ 2.26 บ่อเก็บน้ำสำรองของโครงการ</p> <p>รูปภาพที่ 2.26 บ่อเก็บน้ำสำรองของโครงการ</p>

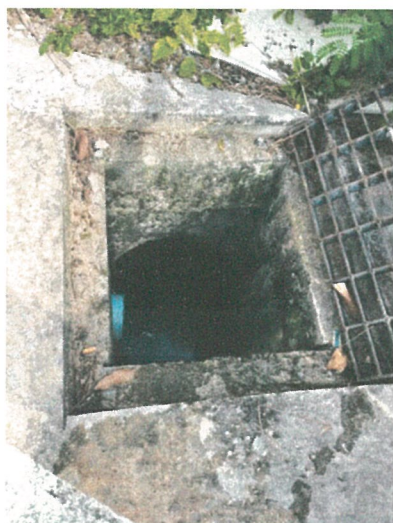
รูปภาพที่ 2.28 บ่อเก็บน้ำทิ้ง

มาตรการป้องกันและแก้ไขผลกระทบสิ่งแวดล้อม	ผลการปฏิบัติตามมาตรการป้องกันและแก้ไขผลกระทบสิ่งแวดล้อม ช่วงดำเนินการ	ปัญหา อุปสรรค ที่ไม่สามารถปฏิบัติ ตามมาตรการและแนวทางแก้ไข	อ้างอิง
<p>3.3 การจัดการน้ำเสีย</p> <p>(1) จัดให้มีระบบบำบัดน้ำเสียชนิดเติมอากาศเลี้ยงตะกอนเวียน กลับ (Aeration activated sludge process, A/S) ขนาด รอรรับน้ำเสีย 90 ลูกบาศก์เมตร จำนวน 1 ถัง เพื่อรองรับน้ำ ทั้งจากอาคารต่างๆ ภายในโครงการอย่างเพียงพอ โดยน้ำทิ้ง สุดท้ายมีคุณภาพอยู่ในรูปของค่าบีโอดี (BOD) ที่ออกจาก ระบบไปได้ไม่เกิน 20 มิลลิกรัม/ลิตร ก่อนถูกรวบรวมเข้าสู่บ่อ เก็บน้ำรดน้ำต้นไม้ เพื่อรอกการนำไปใช้ประโยชน์ในการรดน้ำ ต้นไม้บริเวณโครงการ</p> <p>(2) โครงการต้องติดตามตรวจสอบคุณภาพน้ำทิ้งหลังผ่านระบบ บำบัดน้ำเสียเป็นระยะๆ เพื่อตรวจสอบประสิทธิภาพของระบบ บำบัด ทำให้สามารถแก้ไขปัญหาระบบได้ทันเหตุการณ์และ เป็นการช่วยยืดอายุการใช้งานของถังบำบัดน้ำเสีย</p> <p>(3) จัดให้มีบ่อเก็บน้ำทิ้ง ขนาด 72 ลูกบาศก์เมตร จำนวน 1 บ่อ โดยภายในบ่อเก็บน้ำดังกล่าวจะแบ่งออกเป็น 2 ส่วน ได้แก่ บ่อเก็บน้ำสำหรับรดน้ำต้นไม้ปริมาตร 10.80 ลูกบาศก์เมตร และบ่อเก็บน้ำทิ้งปริมาตร 61.20 ลูกบาศก์เมตร</p>	<p>- โครงการมีการติดตั้งระบบบำบัดน้ำเสียตามที่กำหนดไว้ในมาตรการ เพื่อให้สำหรับบำบัดน้ำเสียจากทุกส่วน ภายในโครงการให้มีคุณภาพน้ำผ่านเกณฑ์มาตรฐาน การควบคุมการระบายน้ำทิ้งจากอาคาร ก่อนระบาย ออกสู่สิ่งแวดล้อมสาธารณะ</p> <p>- โครงการมีการแจ้งบริษัท บีเค เนเจอร์ ทอรัส จำกัด ให้เข้ามาดำเนินการเก็บตัวอย่างและตรวจวิเคราะห์คุณภาพน้ำทั้งก่อนเข้าระบบ และน้ำทิ้งหลังผ่านระบบบำบัด เป็นประจำทุกเดือน ตามที่มาตรการ กำหนด</p> <p>- โครงการมีบ่อสำหรับเก็บน้ำทิ้งที่ผ่านการบำบัดแล้ว ตามที่กำหนดไว้ในมาตรการ ก่อนปล่อยออกสู่สิ่งแวดล้อมสาธารณะ</p>	<p>-</p> <p>-</p> <p>-</p>	<p>รูปภาพที่ 2.27 ระบบบำบัดน้ำเสีย</p> <p>เอกสารแนบที่ 4 ผลการตรวจติดตามคุณภาพสิ่งแวดล้อม</p> <p>รูปภาพที่ 2.28 บ่อเก็บน้ำทิ้ง</p>

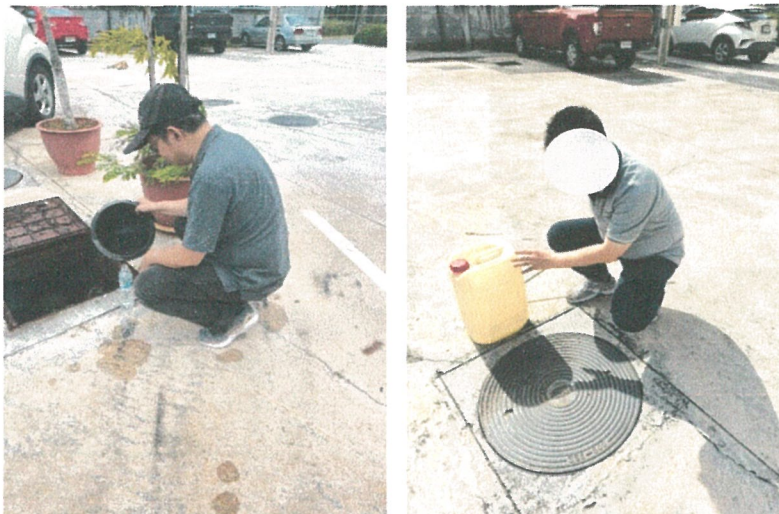
รูปภาพที่ 2.31 การตรวจสอบระบบบำบัดน้ำเสีย

มาตรการป้องกันและแก้ไขผลกระทบสิ่งแวดล้อม	ผลการปฏิบัติตามมาตรการป้องกันและแก้ไขผลกระทบสิ่งแวดล้อม ช่วงดำเนินการ	ปัญหา อุปสรรค ที่ไม่สามารถปฏิบัติตามมาตรการและแนวทางแก้ไข	อ้างอิง
<p>3.3 การจัดการน้ำเสีย (ต่อ)</p> <p>(4) จัดให้มีเจ้าหน้าที่เทคนิคดูแลการเดินระบบบำบัดน้ำเสียให้มีประสิทธิภาพอยู่เสมอ โดยจัดจ้างบริษัทที่ติดตั้งระบบบำบัดน้ำเสียมาดูแลระบบและจัดหาอะไหล่สำรองของระบบบำบัดน้ำเสียที่สำคัญไว้ อันได้แก่ แอร์ปั้ม เครื่องสูบน้ำเสีย เป็นต้น</p> <p>(5) จัดเจ้าหน้าที่โครงการเข้ารับการอบรมให้ความรู้เกี่ยวกับการใช้งานระบบบำบัดน้ำเสียของโครงการอย่างเข้าใจ โดยให้เข้ารับการอบรมกับบริษัทตัวแพนจำหน่ายระบบบำบัดน้ำ ของโครงการ เพื่ออยู่ประจำในการเดินเครื่องและบำรุงรักษาระบบตลอดระยะเวลาเปิดดำเนินการ</p> <p>(6) จัดทำตารางกำหนดระยะเวลาซ่อมบำรุงอุปกรณ์ที่ประกอบอยู่ในระบบบำบัดน้ำเสียรวมทุกชิ้นตามคู่มือของแต่ละประเภท ได้แก่ เครื่องสูบน้ำเสีย เครื่องเติมอากาศ และเครื่องสูบลบตะกอน เพื่อตรวจสอบสภาพในการซ่อมบำรุงในแต่ละครั้ง และเพื่อให้อุปกรณ์และระบบทุกส่วนทำงานได้อย่างมีประสิทธิภาพตลอดระยะเวลาให้เป็นไปตามกฎกระทรวง เรื่อง กำหนดหลักเกณฑ์วิธีการและแบบการเก็บสถิติและข้อมูลการจัดทำบันทึกรายละเอียดและรายงานสรุปผลการทำงานของระบบบำบัดน้ำเสีย พ.ศ.2555</p>	<p>ผลการปฏิบัติตามมาตรการป้องกันและแก้ไขผลกระทบสิ่งแวดล้อม ช่วงดำเนินการ</p> <p>- โครงการมีเจ้าหน้าที่ประจำโครงการ คอยดำเนินการดูแลและควบคุมการทำงานของระบบบำบัดน้ำเสีย พร้อมตรวจสอบอุปกรณ์ต่างๆ ให้สามารถทำงานได้อย่างเต็มประสิทธิภาพอยู่ตลอดระยะเวลาที่เปิดดำเนินการ</p> <p>- ก่อนรับมอบอุปกรณ์ ผู้จำหน่ายมีการ commissioning ระบบและทำการอบรมให้ความรู้การเดินเครื่องและบำรุงรักษาระบบ แก่พนักงานโรงงานที่เกี่ยวข้องเรียบร้อยแล้ว และหากเกิดปัญหาจะมีการให้คำปรึกษาอยู่ตลอด</p> <p>- โครงการมีเจ้าหน้าที่ประจำโครงการ คอยดำเนินการดูแลและควบคุมการทำงานของระบบบำบัดน้ำเสีย พร้อมตรวจสอบอุปกรณ์ต่างๆ ให้สามารถทำงานได้อย่างเต็มประสิทธิภาพอยู่เป็นประจำทุกเดือน ตลอดระยะเวลาที่เปิดดำเนินการ แต่ยังไม่การจัดเก็บสถิติและข้อมูลการจัดทำบันทึกรายละเอียดและรายงานสรุปผลการทำงานของระบบบำบัดน้ำเสีย (ทส.1 ทส.2)</p>	<p>-</p> <p>-</p> <p>โครงการมีแผนดำเนินการในรอบเดือนกรกฎาคม - ธันวาคม 2567</p>	<p>รูปภาพที่ 2.31 การตรวจสอบระบบบำบัดน้ำเสีย</p> <p>-</p> <p>รูปภาพที่ 2.31 การตรวจสอบระบบบำบัดน้ำเสีย</p>

3.3 การจัดการน้ำเสีย (ต่อ) (11) อบรมพนักงานดูแลสวน และพนักงานทุกฝ่ายให้ทราบถึงวิธีการใช้น้ำที่ผ่านการบำบัดแล้ว เพื่อป้องกันการนำไปใช้ผิดประเภท (12) ให้เจ้าของโครงการ เป็นผู้ควบคุมระบบบำบัดน้ำเสียในมาตรา 80 พระราชบัญญัติส่งเสริมและรักษาคุณภาพสิ่งแวดล้อม พ.ศ.2535 ต้องเก็บสถิติและข้อมูลซึ่งแสดงผลการทำงาน ของระบบบำบัดน้ำเสียในแต่ละวัน และจัดทำบันทึกรายละเอียดดังกล่าวตามแบบ ทส.1 เก็บไว้ ณ สถานที่ตั้ง แหล่งกำเนิดมลพิษนั้นระยะเวลาสองปีนับตั้งแต่วันที่มีการเก็บสถิติและข้อมูลนั้นๆ และให้จัดทำรายงานสรุปผลการ ทำงานของระบบบำบัดน้ำเสียในแต่ละเดือน และเสนอ รายงานดังกล่าวต่อเจ้าพนักงานท้องถิ่นในวันที่ 15 ของเดือนถัดไปตามแบบ ทส.2	ผลการปฏิบัติตามมาตรการป้องกันและแก้ไข ผลกระทบสิ่งแวดล้อม ช่วงดำเนินการ - ปัจจุบันโครงการไม่มีการนำน้ำเสียมารดน้ำต้นไม้ โดย น้ำเสียที่ผ่านการบำบัดแล้วจะถูกปล่อยออกสู่ลำราง สาธารณะ - โครงการมีเจ้าหน้าที่ประจำโครงการ คอยดำเนินการ ดูแลและควบคุมการทำงานของระบบบำบัดน้ำเสีย พร้อม ตรวจสอบอุปกรณ์ต่างๆ ให้สามารถทำงานได้อย่างเต็ม ประสิทธิภาพอยู่เป็นประจำทุกวัน เดือน ตลอดระยะเวลาที่ เปิดดำเนินการ แต่ยังไม่มีการจัดเก็บสถิติและข้อมูลการ จัดทำบันทึกรายละเอียดและรายงานสรุปผลการทำงาน ของระบบบำบัดน้ำเสีย (ทส.1 ทส.2)	- โครงการมีแผนดำเนินการในรอบเดือน กรกฎาคม - ธันวาคม 2567 รูปภาพที่ 2.31 การตรวจสอบ ระบบบำบัดน้ำเสีย

4.5 ความเป็นส่วนบุคคล - ไม่มีมาตรการกำหนด	- ไม่มีมาตรการกำหนด	-	-
4.6 สาธารณสุขและสุขภาพ (1) ตรวจตราดูแลระบบบำบัดน้ำเสียให้ประสิทธิภาพ ทุก 1 เดือน (2) ตรวจสอบดูแลการเก็บขยะให้มีมาตรการคัดแยกและมีการมีติด มิติ	- โครงการมีเจ้าหน้าที่ประจำโครงการ คอยดำเนินการ ดูแล และควบคุมการทำงานของระบบบำบัดน้ำเสีย พร้อมตรวจสอบ อุปกรณ์ต่างๆ ให้สามารถทำงานได้อย่างเต็มประสิทธิภาพ อยู่เป็นประจำทุกเดือน ตลอดระยะเวลาที่เปิดดำเนินการ - โครงการมีการเก็บขยะผลไปกำจัดเป็นประจำทุกวัน โดยไม่มีขยะเปียกและขยะแห้งคั่งค้างภายในโครงการ	-	รูป ภาพ ที่ 2.31 การ ตรวจสอบระบบบำบัดน้ำเสีย

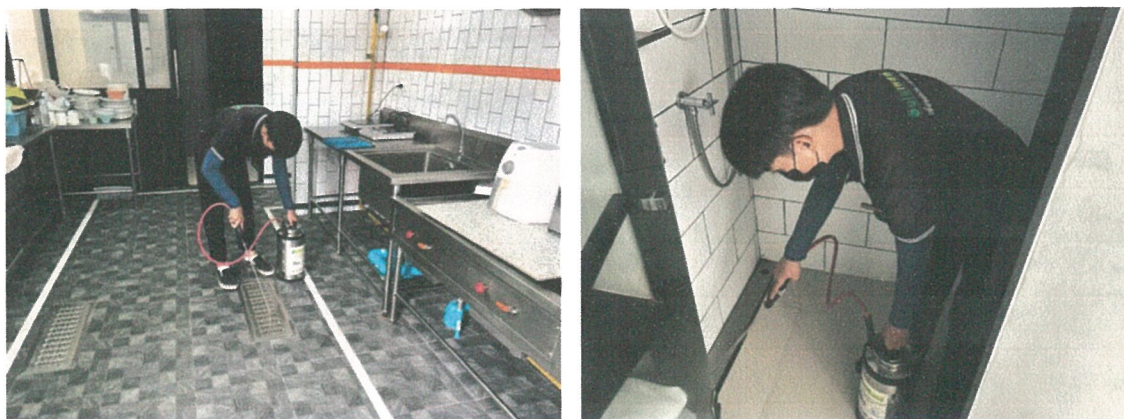
รูปภาพที่ 2.33 การฉีดพ่นแมลง

มาตรการป้องกันและแก้ไขผลกระทบสิ่งแวดล้อม	ผลการปฏิบัติตามมาตรการป้องกันและแก้ไขผลกระทบสิ่งแวดล้อม ช่วงดำเนินการ	ปัญหา อุปสรรค ที่ไม่สามารถปฏิบัติ ตามมาตรการและแนวทางแก้ไข	อ้างอิง
<p>3.4 การระบายน้ำและการป้องกันน้ำท่วม</p> <p>(1) จัดให้มีบ่อท่วมน้ำ จำนวน 1 บ่อ ขนาด 162 ลูกบาศก์เมตร สามารถรองรับน้ำฝนได้อย่างเพียงพอ</p> <p>(2) ดูแลรักษาระบบระบายน้ำ เช่น ตะแกรงดักขยะ และท่อระบายน้ำและบ่อท่วมน้ำ รวมทั้งเครื่องสูบน้ำ อุปกรณ์ต่างๆ ให้มีสภาพดีอยู่เสมอ</p> <p>(3) น้ำเสียจากกิจกรรมต่างๆ ภายในโครงการจะผ่านการบำบัดให้ได้มาตรฐานก่อนนำกลับมาใช้ประโยชน์</p> <p>(4) โครงการจะต้องทำการขุดลอกตะกอนและทำความสะอาดท่อระบายน้ำและบ่อท่วมน้ำเป็นประจำทุก 2-3 ปีหรือเมื่อท่อมีตะกอนอุดตัน</p> <p>(5) ให้จัดจ้างบริษัทมากำจัดหุญและแมลงสาบในบ่อท่วมน้ำเป็นประจำสม่ำเสมอ</p>	<p>ผลการปฏิบัติตามมาตรการป้องกันและแก้ไขผลกระทบสิ่งแวดล้อม ช่วงดำเนินการ</p> <ul style="list-style-type: none"> - โครงการจัดให้มีบ่อท่วมน้ำ จำนวน 1 บ่อ ตามที่กำหนดไว้ในมาตรการ อยู่บริเวณลานจอดรถด้านหน้าโครงการ - โครงการมีเจ้าหน้าที่ประจำโครงการคอยดำเนินการตรวจสอบการทำงานของระบบระบายภายในโครงการให้สามารถทำงานได้อย่างเต็มประสิทธิภาพ หากพบมีขยะ หรือสิ่งกีดขวางการระบายน้ำ จะดำเนินการ กำจัดหรือขุดลอกตะกอนโดยทันที - โครงการมีเจ้าหน้าที่ประจำโครงการคอยดำเนินการตรวจสอบการทำงานของระบบระบายน้ำ และขุดลอกตะกอนในรางระบายน้ำอยู่เป็นประจำ โดยเพิ่มความถี่ในช่วงฤดูฝน - โครงการมีการฉีดพ่นกำจัดหุญ ยุงและแมลงสาบภายในบ่อท่วมน้ำ และบริเวณโดยรอบโครงการอยู่เป็นประจำทุกเดือน อยู่ตลอดระยะเวลาที่เปิดดำเนินการ 	<p>-</p> <p>-</p> <p>-</p> <p>-</p>	<p>รูปภาพที่ 2.29 บ่อท่วมน้ำ</p> <p>รูปภาพที่ 2.32 การขุดลอกตะกอน</p> <p>รูปภาพที่ 2.32 การขุดลอกตะกอน</p> <p>รูปภาพที่ 2.33 การฉีดพ่นแมลงเอกสารแนบที่ 10 รายงานฉีดพ่นแมลง</p>

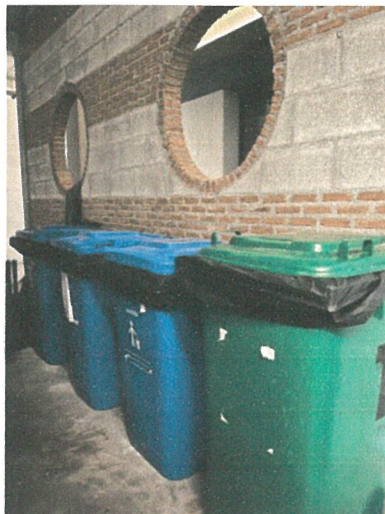
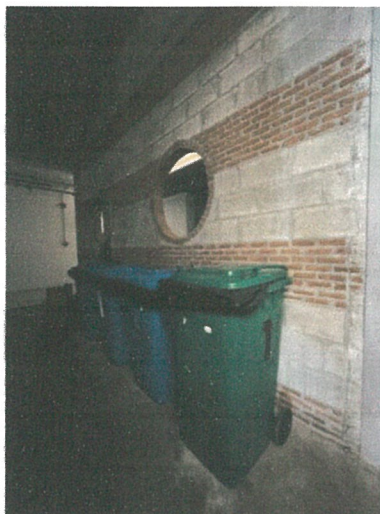
รูปภาพที่ 2.35 ถังขยะแบบแยกประเภท

มาตรการป้องกันและแก้ไขผลกระทบสิ่งแวดล้อม	ผลการปฏิบัติตามมาตรการป้องกันและแก้ไขผลกระทบสิ่งแวดล้อม ช่วงดำเนินการ	ปัญหา อุปสรรค ที่ไม่สามารถปฏิบัติ ตามมาตรการและแนวทางแก้ไข	อ้างอิง
<p>3.5 การจัดการมูลฝอย และสิ่งปฏิกูล (ต่อ)</p> <p>(6) คัดตั้งป้ายบริเวณห้องพักมูลฝอยรวม โดยจัดทำป้ายขนาดเหมาะสม มีตัวหนังสือความสูงขนาดไม่เล็กกว่า 10 เซนติเมตร ติดตั้งไว้หน้าห้องพักมูลฝอย ได้แก่ ป้าย “ห้องพักมูลฝอยอินทรีย์/มูลฝอยสามารถย่อยสลาย” “ห้องพักมูลฝอยรีไซเคิล” “ห้องพักมูลฝอยทั่วไป” และ “มูลฝอยอันตราย” ตามลำดับ</p> <p>(7) รณรงค์ให้ผู้ใช้บริการลดการใช้วัสดุที่ก่อให้เกิดขยะ ตลอดจนประชาสัมพันธ์ให้ผู้ให้บริการทั้งมูลฝอยให้เป็น ที่ลดลดจน รณรงค์ให้มีการรักษาความสะอาดในการใช้ส้วมว่ายนํ้า เพื่อรักษาความสะอาดและป้องกันขยะตกค้างในแต่วัน</p>	<p>ผลการปฏิบัติตามมาตรการป้องกันและแก้ไขผลกระทบสิ่งแวดล้อม ช่วงดำเนินการ</p> <p>- โครงการไม่มีห้องพักมูลฝอยรวมแบบแยกประเภท แต่มีการจัดเตรียมถังรองรับมูลฝอยแบบแยกประเภทไว้บริเวณจุดพักมูลฝอยรวม ซึ่งมีการติดป้ายบอกประเภทของมูลฝอยไว้อย่างชัดเจน และมีการประสานงานกับเทศบาลตำบลคลอง ให้เข้ามาเก็บขนไปกำจัดโดยไม่มีขยะเปียกและขยะแห้งตกค้างภายในโครงการ</p> <p>- โครงการมีการรณรงค์ให้ผู้ให้บริการลดการใช้วัสดุที่ก่อให้เกิดขยะตลอดจนประชาสัมพันธ์ให้ผู้ให้บริการทั้งมูลฝอยให้เป็น ที่ และโครงการมีเจ้าหน้าที่คอยดูแลความสะอาดภายในบริเวณพื้นที่โครงการ สรว่ายนํ้า อยู่ตลอดระยะเวลาที่เปิดดำเนินการ</p>	<p>-</p>	<p>รูปภาพที่ 2.35 ถึงขยะแบบแยกประเภท</p>

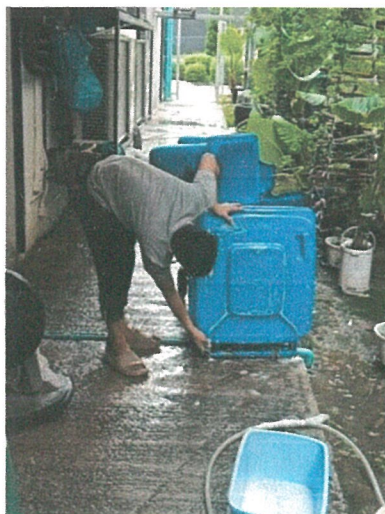
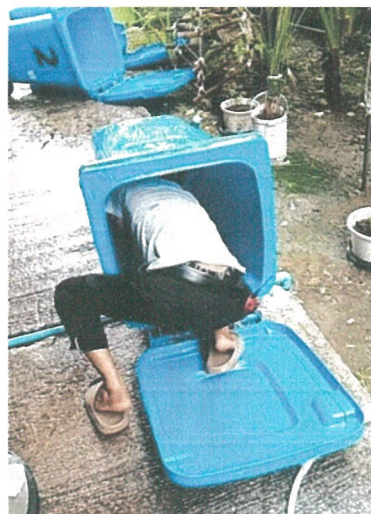
รูปภาพที่ 2.36 การล้างทำความสะอาดถังรองรับมูลฝอย

มาตรการป้องกันและแก้ไขผลกระทบสิ่งแวดล้อม	ผลการปฏิบัติตามมาตรการป้องกันและแก้ไขผลกระทบสิ่งแวดล้อม ช่วงดำเนินการ	ปัญหา อุปสรรค ที่ไม่สามารถปฏิบัติตามมาตรการและแนวทางแก้ไข	อ้างอิง
<p>3.5 การจัดการมูลฝอย และสิ่งปฏิกูล (ต่อ)</p> <p>(4) เจ้าของโครงการต้องรับผิดชอบในการรวบรวม และนำมูลฝอยอันตราย ไปยังอาคารเก็บเก็บของเสียอันตรายจากชุมชนของเทศบาลนครภูเก็ตซึ่งจะเปิดให้มีการนำมูลฝอยอันตรายมาส่งได้ทุกวัน ที่ 20-25 ของทุกเดือน โดยเทศบาลนครภูเก็ตจะดำเนินการนำขยะที่รวบรวมไว้ ไปกำจัดโดยผู้รับบริการกำจัดของเสียอันตรายที่ได้รับอนุญาตจากกรมโรงงานอุตสาหกรรมทุกๆ 3 เดือน</p> <p>(5) จัดให้มีพนักงานคอยล้างทำความสะอาดพื้นที่กองพักมูลฝอยรวมทุกครั้งที่รถเก็บขยะเข้ามาเก็บขยะ ในส่วนของน้ำเสียที่เกิดจากการล้างทำความสะอาดจะถูกรวบรวมผ่านท่อน้ำทิ้ง เข้าสู่ระบบบำบัดน้ำเสียต่อไป</p> <p>(6) โครงการจะต้องทำความสะอาดถังรับมูลฝอยไม่ให้มีคราบหรือกลิ่นเหม็นรวมทั้งจะต้องตรวจสอบสภาพของถังรับมูลฝอย หากพบว่ามีการชำรุด แตก หรือรั่วซึม ให้ทำการเปลี่ยนถังใหม่โดยทันที</p>	<p>- โครงการถูกออกแบบให้เป็นที่พักอาศัยประเภทโรงแรม ซึ่งการดำเนินกิจกรรมภายในโครงการ ก็เป็นการดำเนินกิจกรรมปกติของคนทั่วไป ทำให้มีมูลอันตรายในปริมาณน้อย จึงไม่ส่งผลกระทบต่อในด้านนี้</p> <p>- โครงการมีพนักงานประจำโครงการคอยดำเนินการล้างทำความสะอาดบริเวณจุดพักมูลฝอยรวมของโครงการ รวมทั้งดำเนินการตรวจสอบสภาพของถังรับมูลฝอย และล้างทำความสะอาดทุกครั้งที่ได้รับเก็บขนมูลฝอยเข้ามาเก็บขน</p>	-	<p>รูปภาพที่ 2.36 การล้างทำความสะอาดถังรับมูลฝอย</p>

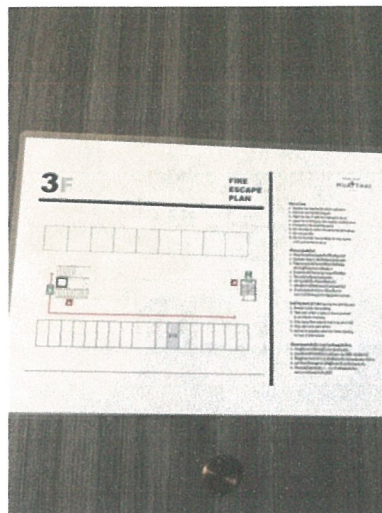
รูปภาพที่ 2.40 ผังเส้นทางอพยพหนีภัยให้ป้องกันอัคคีภัย

มาตรการป้องกันและแก้ไขผลกระทบสิ่งแวดล้อม	ผลการปฏิบัติตามมาตรการป้องกันและแก้ไขผลกระทบสิ่งแวดล้อม ช่วงดำเนินการ	ปัญหา อุปสรรค ที่ไม่สามารถปฏิบัติตามมาตรการและแนวทางแก้ไข	อ้างอิง
<p>1.3 การเกิดแผ่นดินไหวและสึนามิ</p> <p>(1) จัดทำแผนที่แสดงเส้นทางอพยพหนีภัยเพื่อประชาชนในพื้นที่ผู้ใช้บริการในโครงการทราบถึงเส้นทางหนีภัยภายในบริเวณโครงการ กรณีเกิดเหตุฉุกเฉิน ผู้พักอาศัยสามารถอพยพได้อย่างรวดเร็ว และปลอดภัย ดัดไว้บริเวณห้องพัก และโรงฟางเดินอาคารของโครงการ</p> <p>(2) จัดให้มีการซ้อมอพยพเพื่อความปลอดภัยของเจ้าหน้าที่ฝ่ายต่างๆ ในโครงการอย่างน้อยปีละครั้ง หรือหากมีจังหวัดมีการฝึกซ้อมอพยพหนีภัยเจ้าหน้าที่ฝ่ายต่างๆ ของโครงการจะต้องเข้าร่วมการฝึกดังกล่าว เพื่อให้เกิดความเข้าใจและปฏิบัติได้ถูกต้องเมื่อเกิดเหตุการณ์จริง</p> <p>(3) ประสานงานกับหน่วยงานที่รับผิดชอบหากเกิดกรณีแผ่นดินไหว/สึนามิ ได้แก่ หน่วยงานบรรเทาสาธารณภัย ตำบลคลอง เพื่อช่วยเหลือผู้พักอาศัยในการอพยพได้ทันที</p>	<p>ผลการปฏิบัติตามมาตรการป้องกันและแก้ไขผลกระทบสิ่งแวดล้อม ช่วงดำเนินการ</p> <p>- โครงการมีการติดตั้งแบบแปลนที่แสดงตำแหน่งของระบบป้องกันอัคคีภัยและเส้นทางอพยพหนีภัยไว้บริเวณประตูห้องพักทุกห้อง ซึ่งอยู่ในตำแหน่งที่สามารถมองเห็นได้ชัดเจน</p> <p>- โครงการมีการฝึกซ้อมอพยพเพื่อความปลอดภัย กรณีเมื่อเกิดแผ่นดินไหว ไปพร้อมกับภารกิจการฝึกอบรมวิธีการใช้อุปกรณ์ป้องกันอัคคีภัยและฝึกอบรมแผนการซ้อมหนีไฟและอพยพย้ายคน เมื่อเกิดเหตุเพลิงไหม้แก่เจ้าหน้าที่พนักงานของโครงการ และผู้เข้าพักในโครงการ โดยดำเนินการ 1 ครั้ง/ปี ในรอบเดือนมกราคม - มิถุนายน 2567 ทางโครงการยังไม่ได้ดำเนินการซ้อมฯ ซึ่งโครงการดำเนินการซ้อมฯล่าสุดเมื่อวันที่ 5 กันยายน 2566</p> <p>- พื้นที่ของโครงการไม่ได้อยู่ในพื้นที่ที่ได้รับผลกระทบจากเหตุการณ์คลื่นสึนามิ เนื่องจากอยู่ห่างจากชายฝั่ง แต่หากเกิดผลกระทบ โครงการจะประสานงานกับเทศบาลตำบลคลอง ให้เข้ามาช่วยเหลืออพยพผู้พักอาศัยในโครงการไปยังพื้นที่ที่ปลอดภัย</p>	<p>-</p> <p>ทางโครงการมีแผนการซ้อมฯ ในรอบเดือนมกราคม - ธันวาคม 2567</p>	<p>รูปภาพที่ 2.40 ผังเส้นทางอพยพหนีภัย</p> <p>-</p>

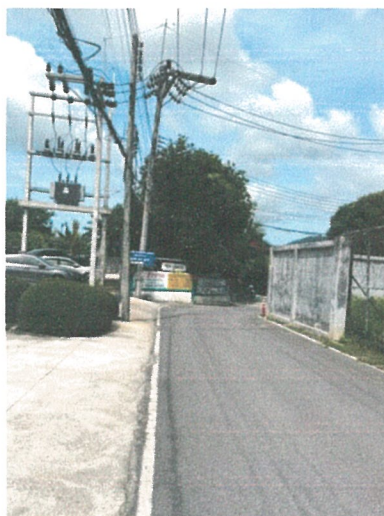
3.6 การจราจร (1) จัดให้มีกระจกเงาจราจรบริเวณด้านหน้าโครงการ เพื่อให้รถที่ จะออกจากโครงการมองเห็นรถที่วิ่งบนถนนหน้าโครงการและรถบนถนนสาธารณะมองเห็นรถที่กำลังจะออกจากโครงการ เพื่อให้เกิดความปลอดภัยมากขึ้น (2) จัดให้มีเจ้าหน้าที่รักษาความปลอดภัยบริเวณทางเข้า-ออก โครงการ ตลอด 24 ชั่วโมง เพื่อดูแลความปลอดภัยและอำนวยความสะดวกแก่ผู้พักอาศัยและผู้สัญจรไปมา (3) บริเวณทางเข้า-ออกโครงการ จัดให้มีป้ายชี้โครงการให้เห็น ได้ชัดเจน และมีไฟส่องสว่างให้เห็นทางเข้า-ออก ได้ชัดเจนในเวลากลางคืน (4) ติดตั้งป้ายจำกัดความเร็วของรถที่เข้า-ออกโครงการ ให้มีความเร็วไม่เกิน 30 กิโลเมตร/ชั่วโมง เพื่อความปลอดภัย (5) ดูแลพื้นที่ทางเข้า-ออกโครงการ ไม่ให้มีสิ่งกีดขวางทางจราจร มีสภาพดีอยู่เสมอ	ผลการปฏิบัติตามมาตรการป้องกันและแก้ไขผลกระทบสิ่งแวดล้อม ช่วงดำเนินการ - บริเวณถนนด้านหน้าทางเข้าโครงการมีการติดตั้งกระจกเงาจราจร เพื่อให้รถที่จะออกจากโครงการมองเห็นรถที่วิ่งบนถนนหน้าโครงการและการและรถบนถนนสาธารณะมองเห็นรถที่กำลังจะออกจากโครงการ เพื่อให้เกิดความปลอดภัยมากขึ้น - โครงการมีการมีเจ้าหน้าที่รักษาความปลอดภัยคอยอำนวยความสะดวกบริเวณทางเข้า-ออกโครงการ ตลอด 24 ชั่วโมง - โครงการมีการติดตั้งป้ายชี้โครงการ ซึ่งสามารถมองเห็นได้ชัดเจน และมีไฟส่องสว่างบริเวณทางเข้า - ออกโครงการ ซึ่งสว่างเพียงพอต่อการสัญจรภายในโครงการ - โครงการมีการติดตั้งป้ายจำกัดความเร็ว ไม่เกิน 30 กิโลเมตร/ชั่วโมง ไว้บริเวณหน้าโครงการ และอยู่บริเวณที่สามารถมองเห็นได้อย่างชัดเจน - โครงการมีการมีเจ้าหน้าที่ประจำโครงการคอยดูแลพื้นที่ทางเข้า-ออกโครงการไม่ให้มีสิ่งกีดขวางทางจราจร อยู่ตลอดระยะเวลาที่เปิดดำเนินการ ซึ่งปัจจุบันทางเข้า-ออกโครงการ อยู่ในสภาพที่ดี ไม่มีสิ่งกีดขวางทางจราจร	- - - - -	- รูปภาพที่ 2.3 เจ้าหน้าที่รักษาความปลอดภัย รูปภาพที่ 2.5 ป้ายชี้โครงการ รูปภาพที่ 2.8 ไฟฟ้าส่องสว่างบริเวณทางเข้า-ออก โครงการ รูปภาพที่ 2.10 ป้ายจำกัดความเร็ว 30 กิโลเมตร/ชั่วโมง รูปภาพที่ 2.54 ทางเข้า-ออกโครงการ
