รูปแสดงการปฏิบัติตามมาตรการป้องกันและแก้ไขผลกระทบสิ่งแวดล้อม

โครงการอาคารชุดไลฟ์ พระราม 4 - อโศก (Life Rama 4 - Asoke)

ดำเนินการโดย บริษัท เอพี เอ็มอี 12 จำกัด

ระยะสิ้นสุดการก่อสร้าง ระหว่างเดือนมกราคม - กุมภาพันธ์ พ.ศ.2567

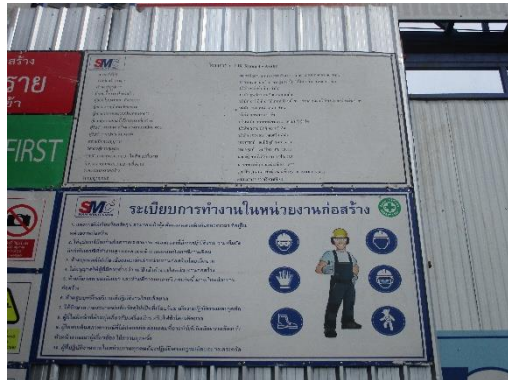
รูปที่ 1 ป้ายรายละเอียดโครงการ
(เดือนมีนาคม พ.ศ.2567 โครงการได้รื้อถอนออกแล้ว)

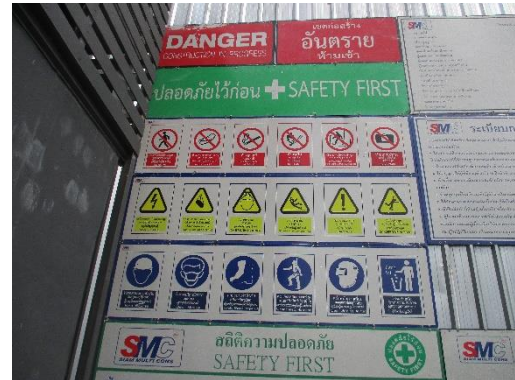
รูปที่ 2 ป้าย "เขตก่อสร้างอันตรายห้ามเข้า"
(เดือนมีนาคม พ.ศ.2567 โครงการได้รื้อถอนออกแล้ว)

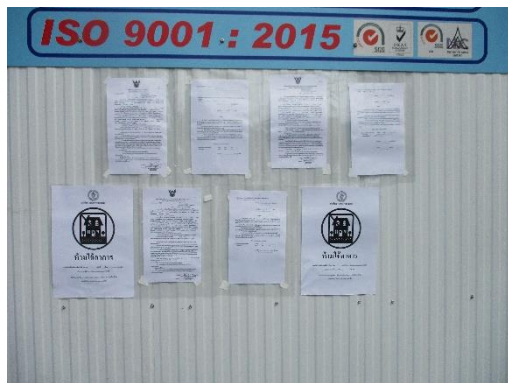
รูปที่ 3 ใบอนุญาตก่อสร้าง
(เดือนมีนาคม พ.ศ.2567 โครงการได้รื้อถอนออกแล้ว)

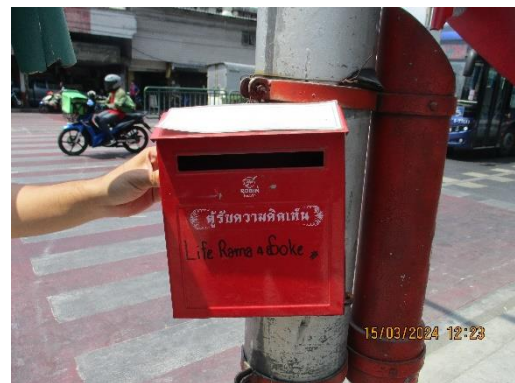
รูปที่ 4 กล่องรับความคิดเห็น

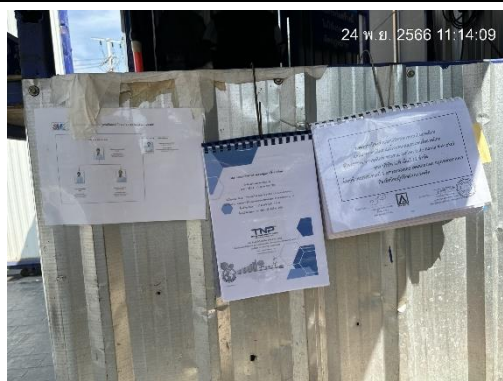
รูปที่ 5 รายงานมาตรการป้องกันและแก้ไขผลกระทบสิ่งแวดล้อมและมาตรการติดตามตรวจสอบผลกระทบสิ่งแวดล้อม
(เดือนมีนาคม พ.ศ.2567 โครงการได้รื้อถอนออกแล้ว)

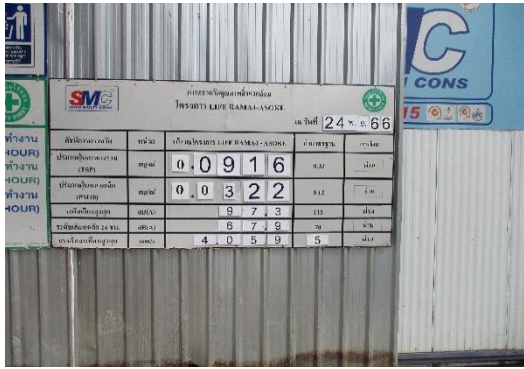
รูปที่ 6 ป้ายแสดงผลการตรวจวัดคุณภาพสิ่งแวดล้อม (เดือน มีนาคม พ.ศ.2567 โครงการได้รื้อถอนออกแล้ว)

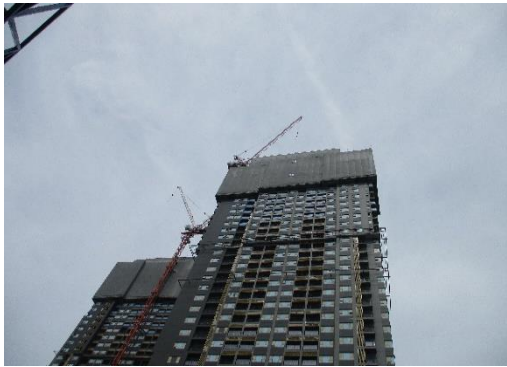
รูปที่ 17 การกวาดแขนของเครน (เดือนมีนาคม พ.ศ.2567 โครงการได้รื้อถอนเครนออกแล้ว)

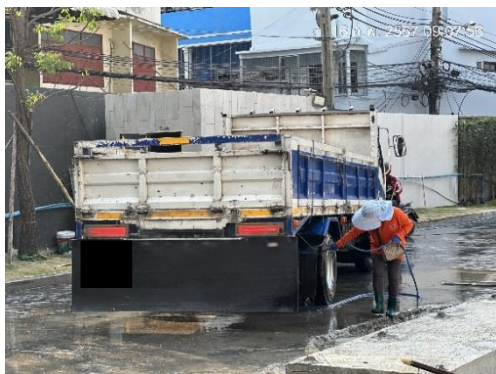
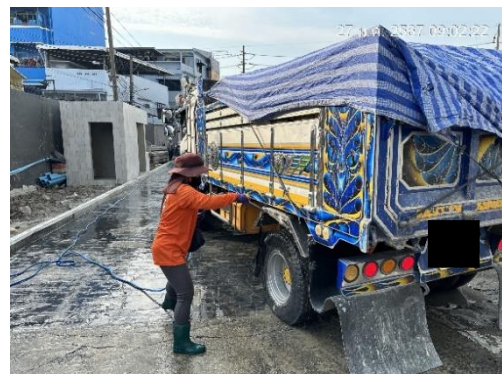
รูปที่ 20 พื้นที่ล้างล้อรถบรรทุกก่อนออกจากโครงการ

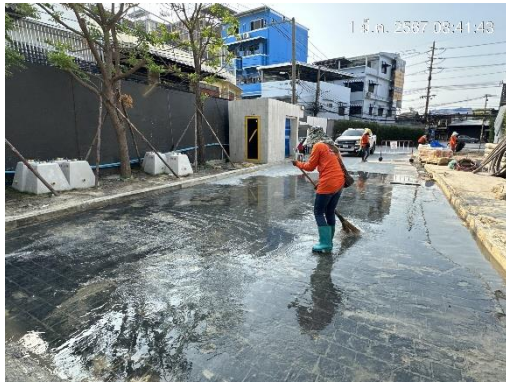
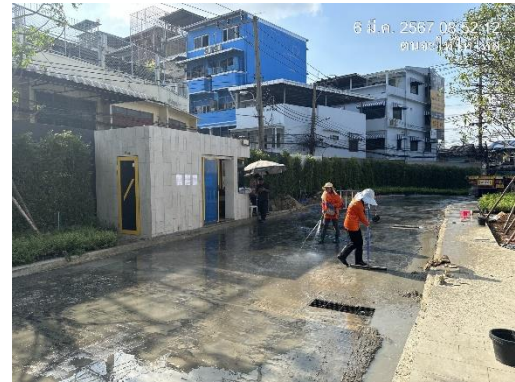
รูปที่ 21 เจ้าหน้าที่ล้างทำความสะอาดทางเข้า-ออกโครงการ

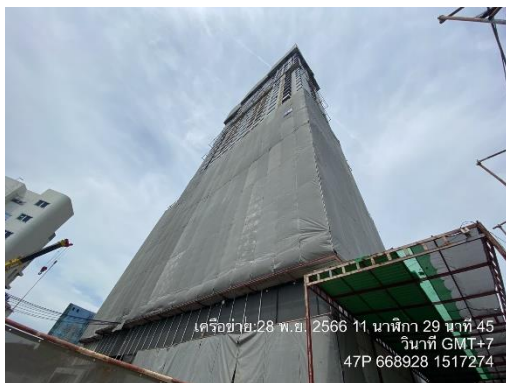
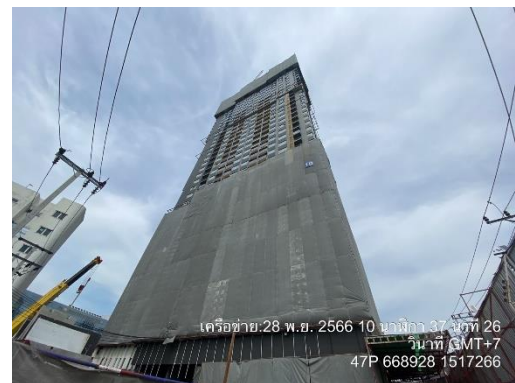
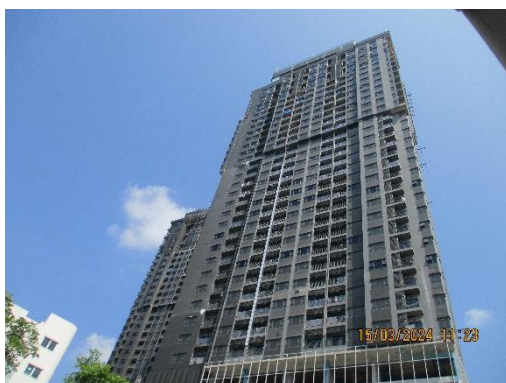
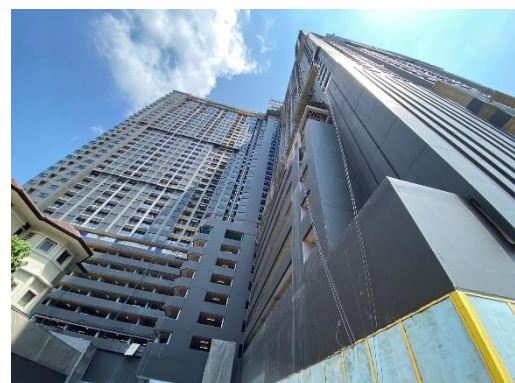
รูปที่ 22 ติดตั้งผ้าใบการก่อสร้าง (Mesh Sheet ชนิดกันไฟลุกลาม) คลุมอาคาร
(เดือนมีนาคม พ.ศ.2567 โครงการได้รื้อถอนออกแล้ว)

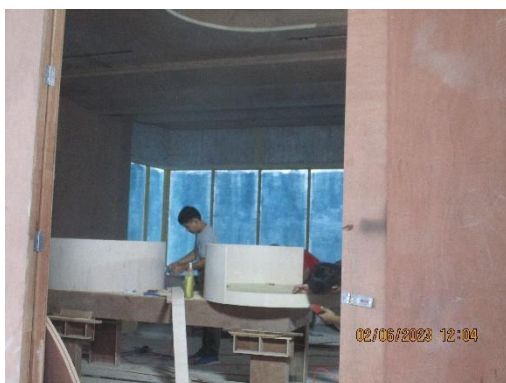
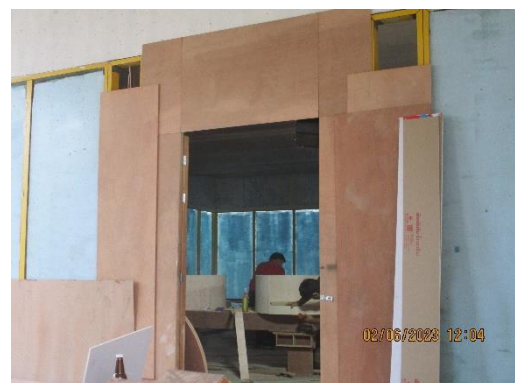
รูปที่ 23 ห้องเก็บเสียง และฝุ่นในการตัดเจียรกระเบื้อง

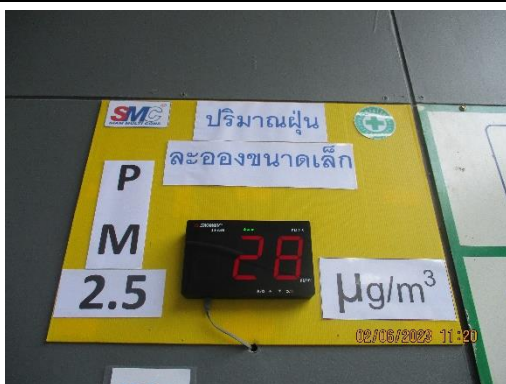
รูปที่ 27 ผลการตรวจวัดคุณภาพปริมาณฝุ่นละออง ขนาดไม่เกิน 2.5 ไมครอน (PM_{2.5}) (เดือนมีนาคม พ.ศ.2567 โครงการได้รื้อถอนออกแล้ว)

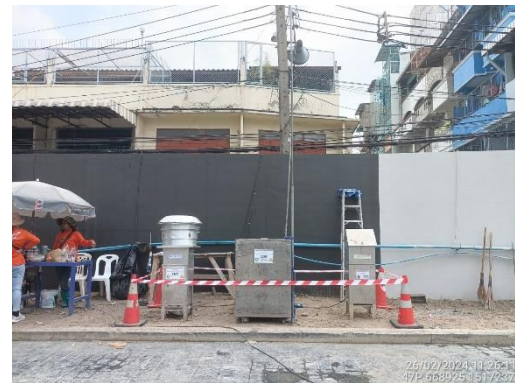
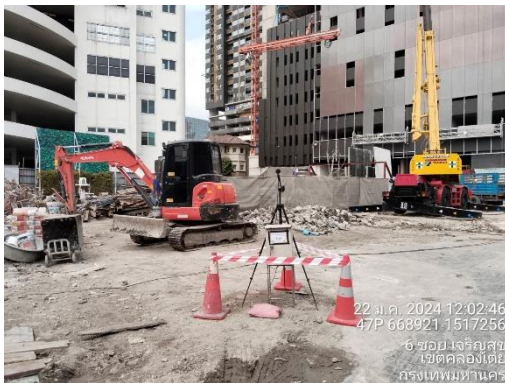
รูปที่ 32 ติดตั้งเครื่องตรวจวัดระดับเสียง และความสั่นสะเทือน

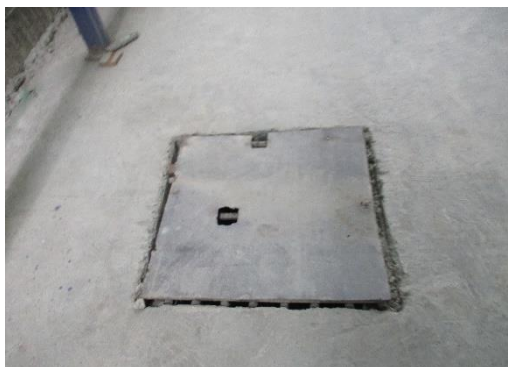
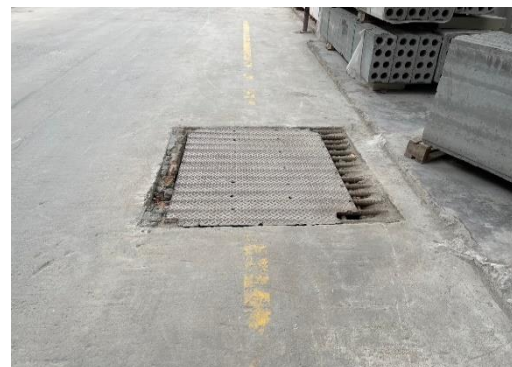
รูปที่ 53 รางระบายน้ำและบ่อตกตะกอน

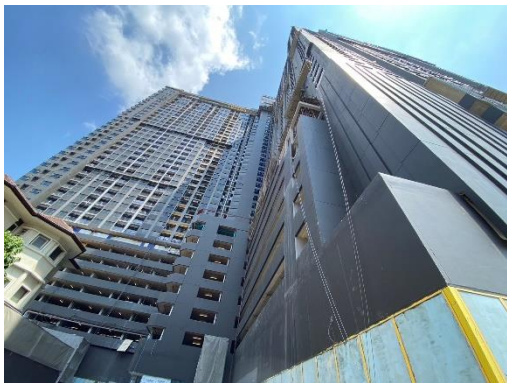
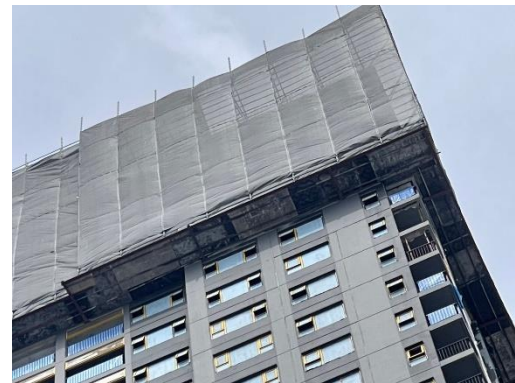
รูปที่ 56 ตะแกรงป้องกันวัสดุตกหล่นโดยรอบอาคาร (เดือนมีนาคม พ.ศ.2567 โครงการได้รื้อถอนออกแล้ว)

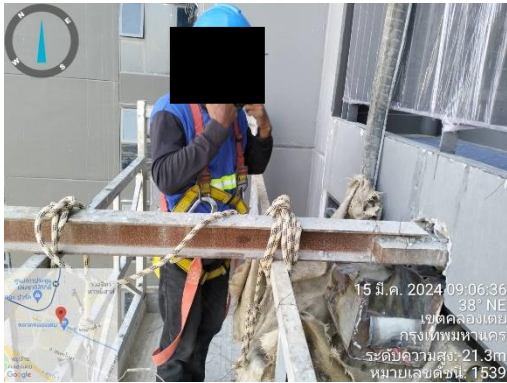
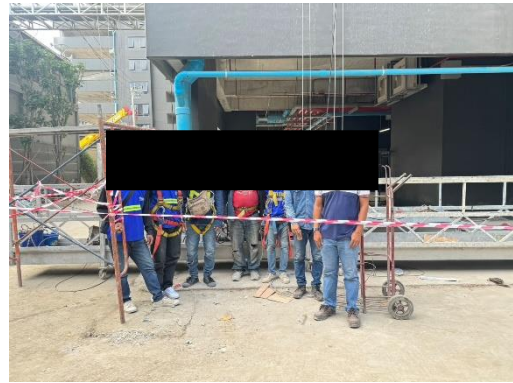
รูปที่ 70 อุปกรณ์ป้องกันอันตรายส่วนบุคคล
