รูปภาพแสดงการปฏิบัติตามมาตรการฯ
ของโครงการอาคารสำนักงาน วี44 (ระยะก่อสร้าง)

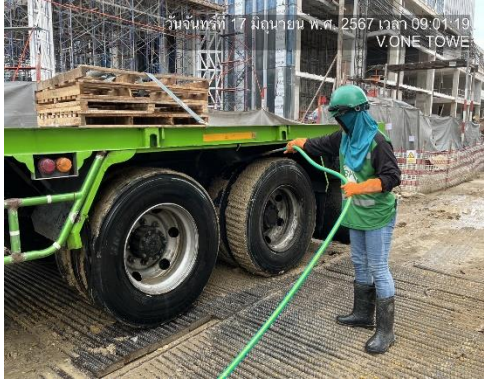
รูปที่ 12 จุดล้างล้อรถบรรทุก	รูปที่ 13 ประตูทางเข้า-ออก โครงการ ปิดทึบตลอดเวลา

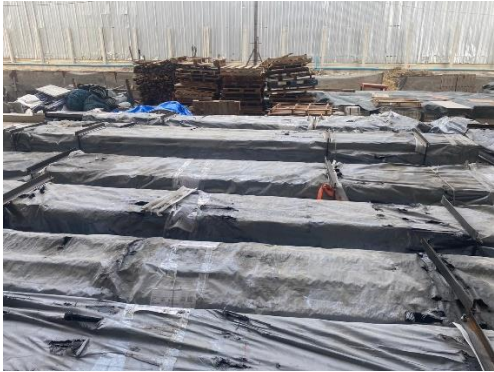
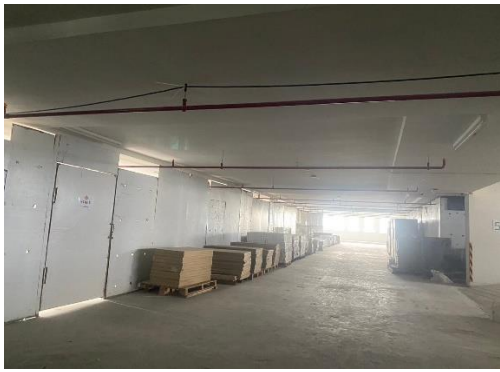
รูปที่ 14 พื้นที่กองวัสดุการปิดคลุมด้วยผ้าใบหรือวัสดุที่ปิดมิดชิด

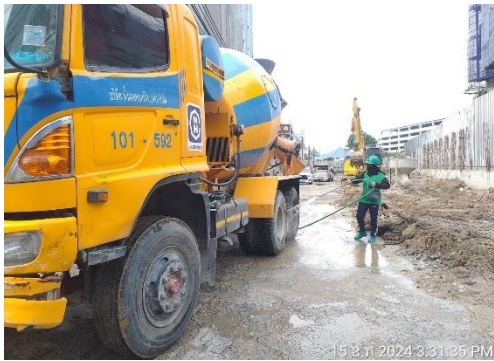
รูปที่ 15 รถผสมปูนสำเร็จรูป	รูปที่ 16 ปูแผ่นเหล็กรอบโครงการ

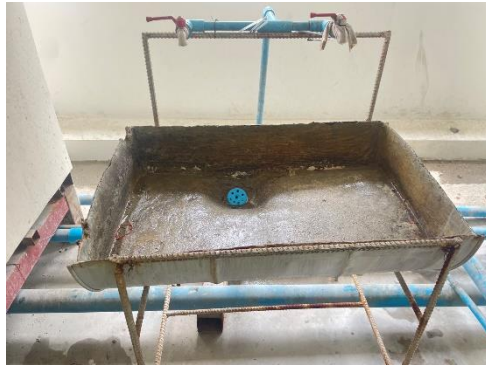
รูปที่ 26 จุดล้างมือและ ล้างอุปกรณ์การทำงาน

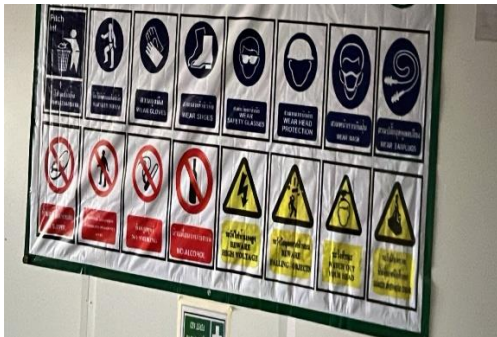
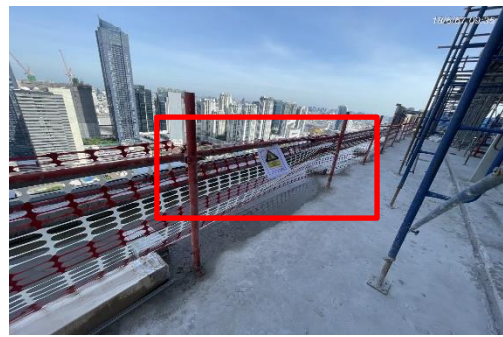
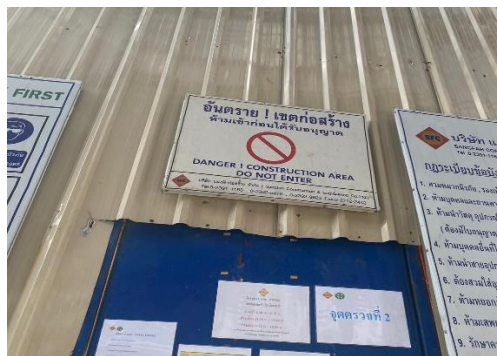
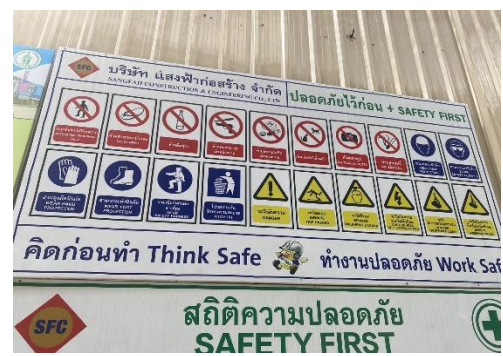
รูปที่ 27 ป้ายเตือนขณะทำงาน

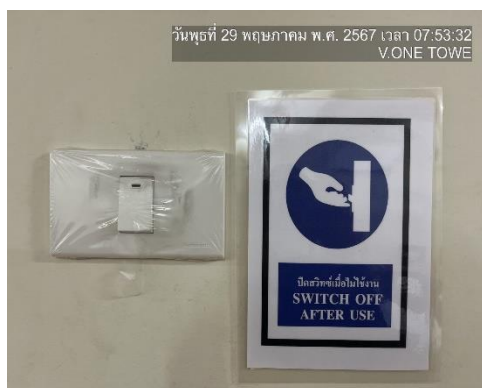
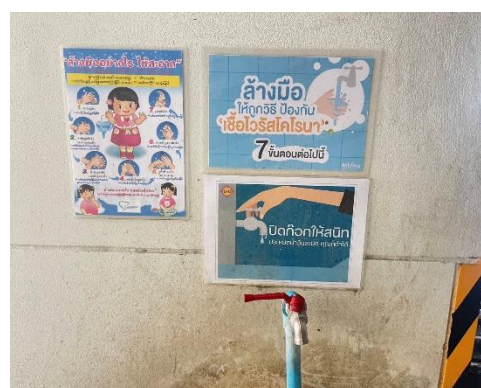
รูปที่ 28 ป้ายรณรงค์ประหยัดไฟ และ ประหยัดน้ำ

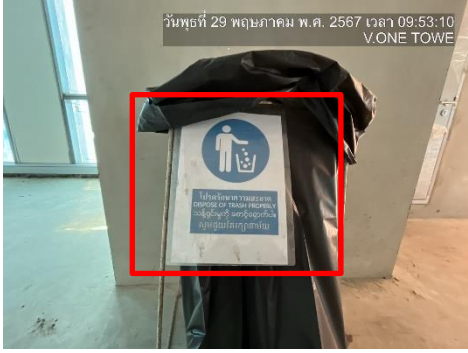
<p>รูปที่ 39 ป้ายรณรงค์การรักษาความสะอาด</p>

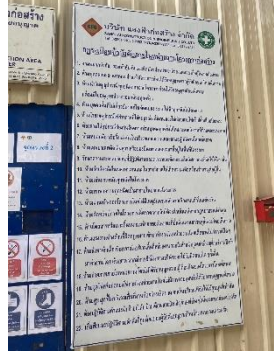
<p>รูปที่ 40 กฎระเบียบข้อบังคับภายในโครงการ</p>

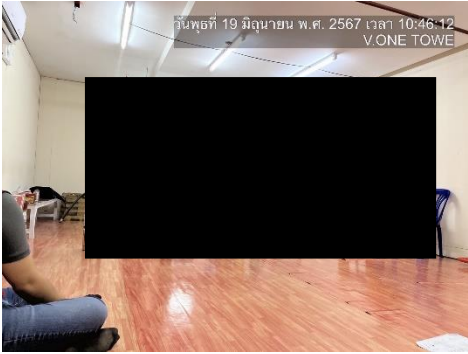
<p>รูปที่ 41 จัดอบรมและซ่อมการอพยพคนกรณีเกิดเพลิงไหม้</p>

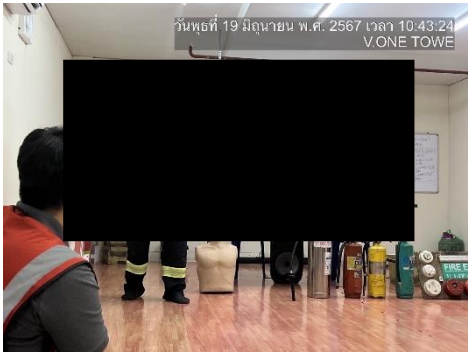
<p>รูปที่ 41 จัดอบรมและซ่อมการอพยพคนกรณีเกิดเพลิงไหม้</p>

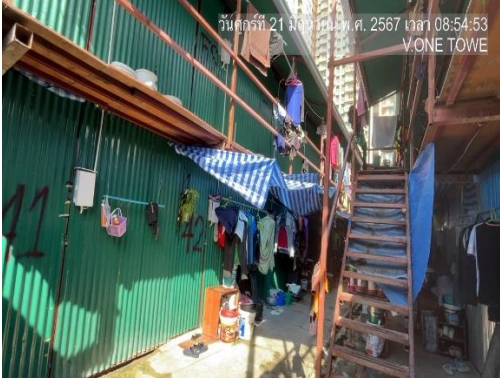
<p>รูปที่ 42 บ้านพักคนงานและแนวรั้วรอบบ้านพัก</p>

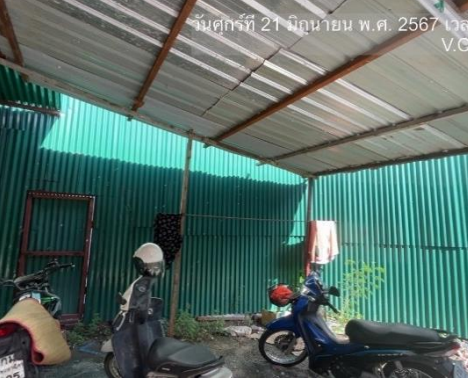
<p>รูปที่ 42 บ้านพักคนงานและแนวรั้วรอบบ้านพัก</p>
<p>รูปที่ 42 บ้านพักคนงานและแนวรั้วรอบบ้านพัก</p>

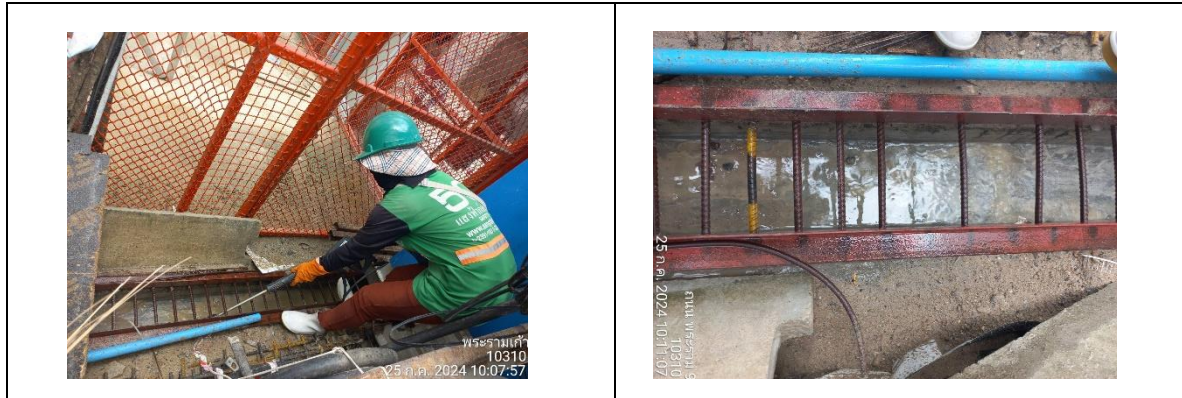
รูปที่ 52 รวบรวมภาพถ่ายในโครงการ

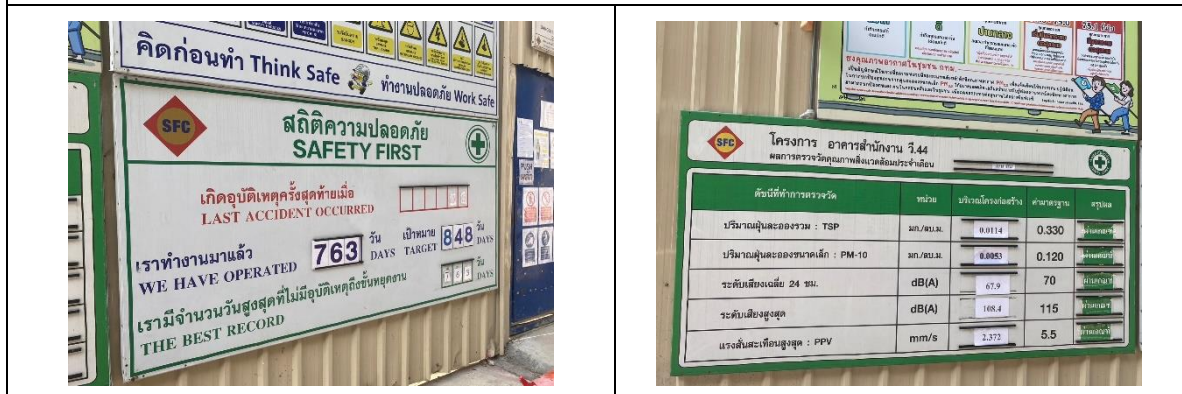
รูปที่ 53 ป้ายสถิติอุบัติเหตุ และป้ายผลตรวจวัดคุณภาพสิ่งแวดล้อมโครงการ

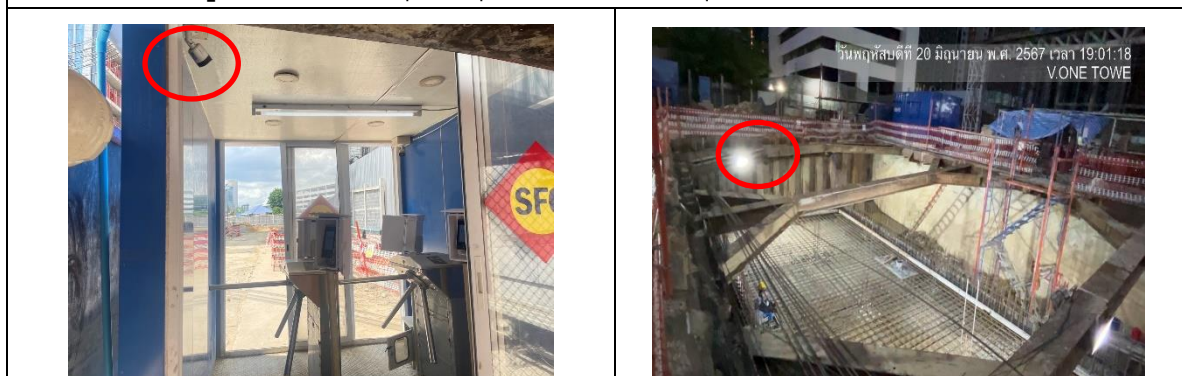
รูปที่ 54 ติดตั้งกล้องวงจรปิด

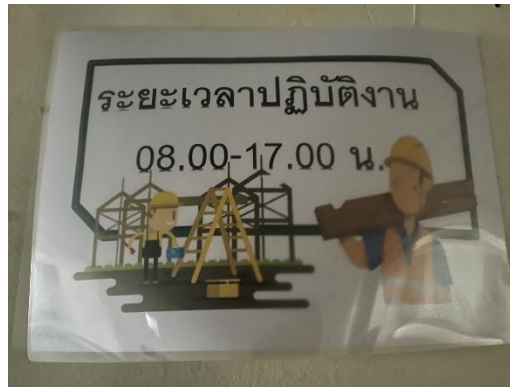
รูปที่ 66 ระยะเวลาการปฏิบัติงาน
