รายงานผลการปฏิบัติตามมาตรการป้องกัน
และแก้ไขผลกระทบสิ่งแวดล้อม และมาตรการติดตามตรวจสอบ
ผลกระทบสิ่งแวดล้อม
โครงการโรงแรมแกรนด์ แปซิฟิก ซอฟเฟอร์น รีสอร์ท แอนด์ สปา
ระยะดำเนินการ
ระหว่างเดือนมกราคม-มิถุนายน พ.ศ. 2567

ผู้บริหารโครงการ
บริษัท ประสทิธิ์ธร จำกัด
334/1 ถนนร่วมจิตต์ ตำบลชะอำ อำเภอชะอำ จังหวัดเพชรบุรี

รายงานผลการปฏิบัติตามมาตรการป้องกันและแก้ไขผลกระทบสิ่งแวดล้อม
และมาตรการติดตามตรวจสอบผลกระทบสิ่งแวดล้อม
โครงการโรงแรมแกรนด์ แปซิฟิก ซอฟเฟอร์น รีสอร์ท แอนด์ สปา

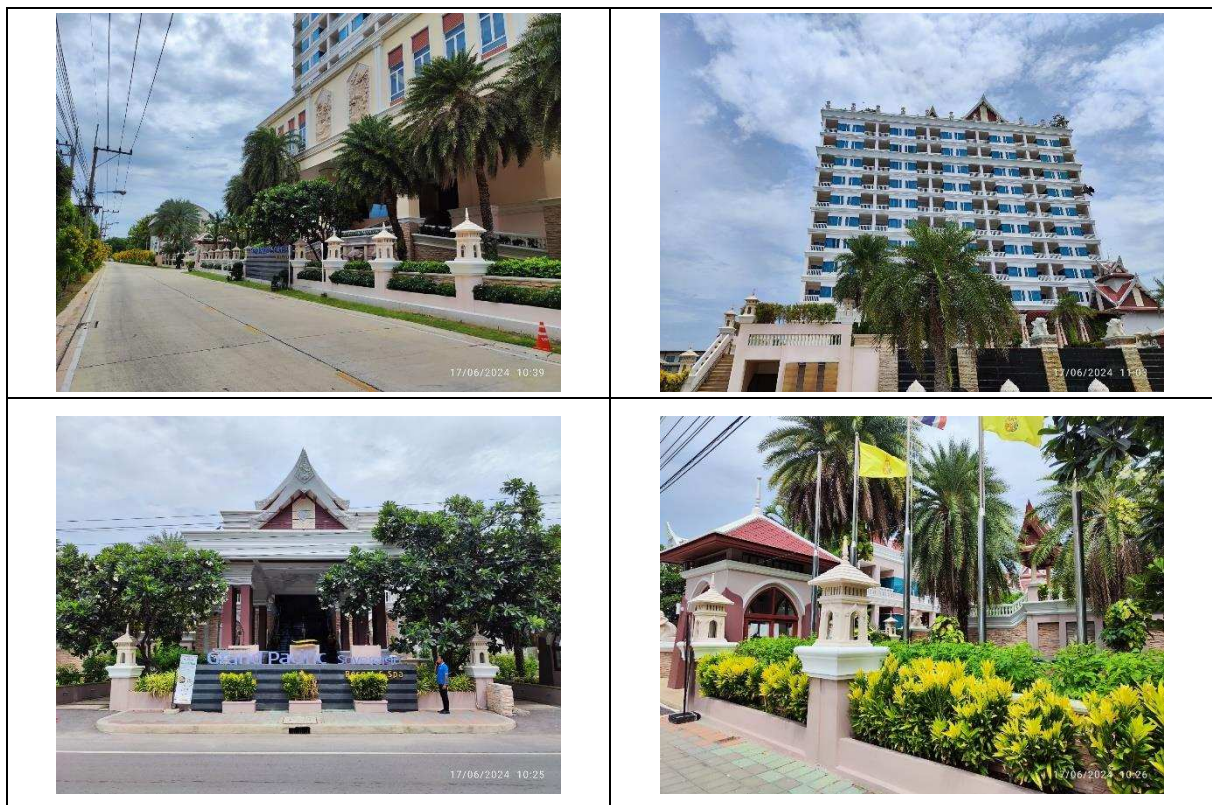
รูปที่ 1-2 สภาพโครงการปัจจุบัน

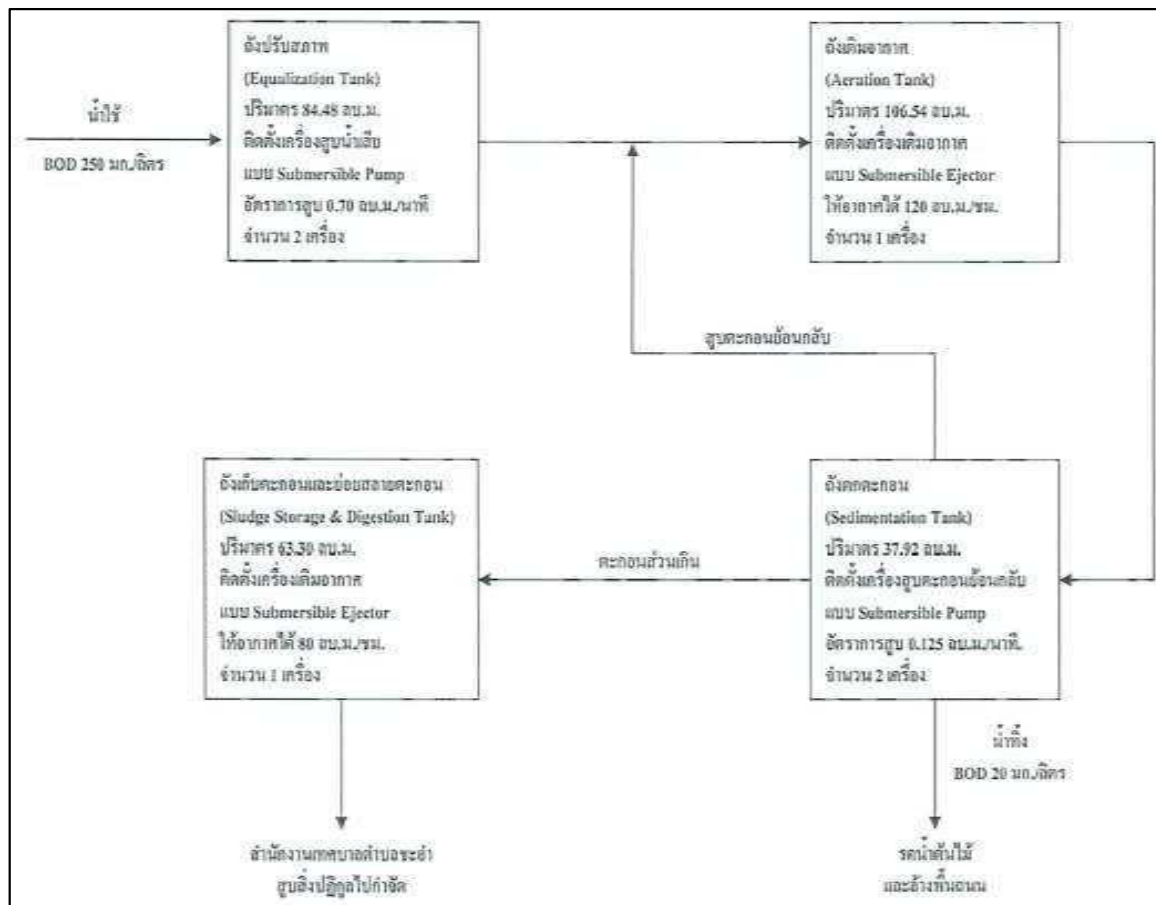
รูปที่ 1-4 ขั้นตอนการบำบัดน้ำเสีย

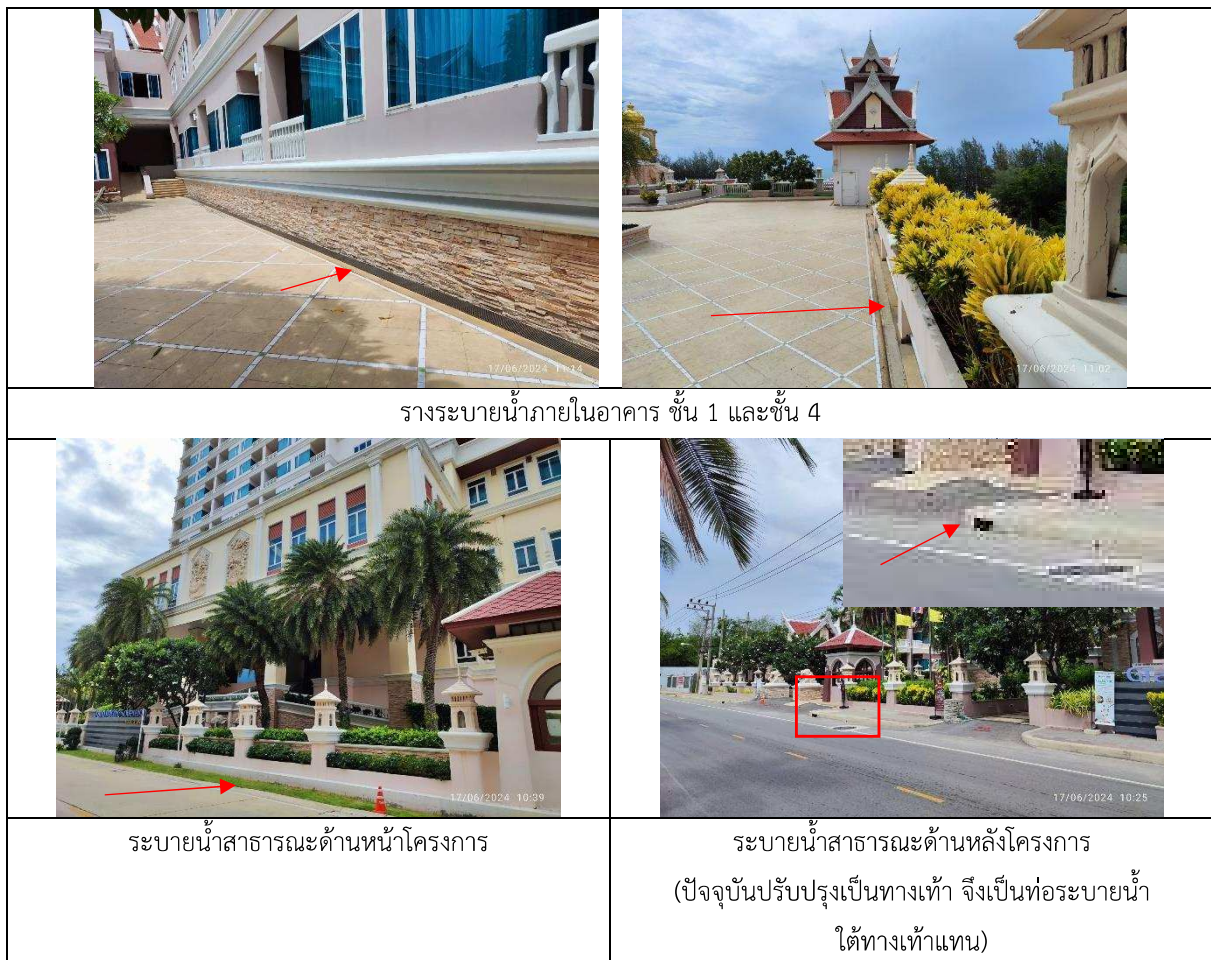
ปัจจุบันมีระบบระบายน้ำ 3 ประเภท คือ ระบบระบายน้ำฝนจากหลังคาอาคาร ระบบระบายน้ำภายในอาคาร และ ระบบระบายน้ำภายนอกอาคาร ซึ่งระบบต่าง ๆ ทำงานได้อย่างมีประสิทธิภาพ แสดงดังรูปที่ 1-6

รูปที่ 1-6 ระบบระบายน้ำ

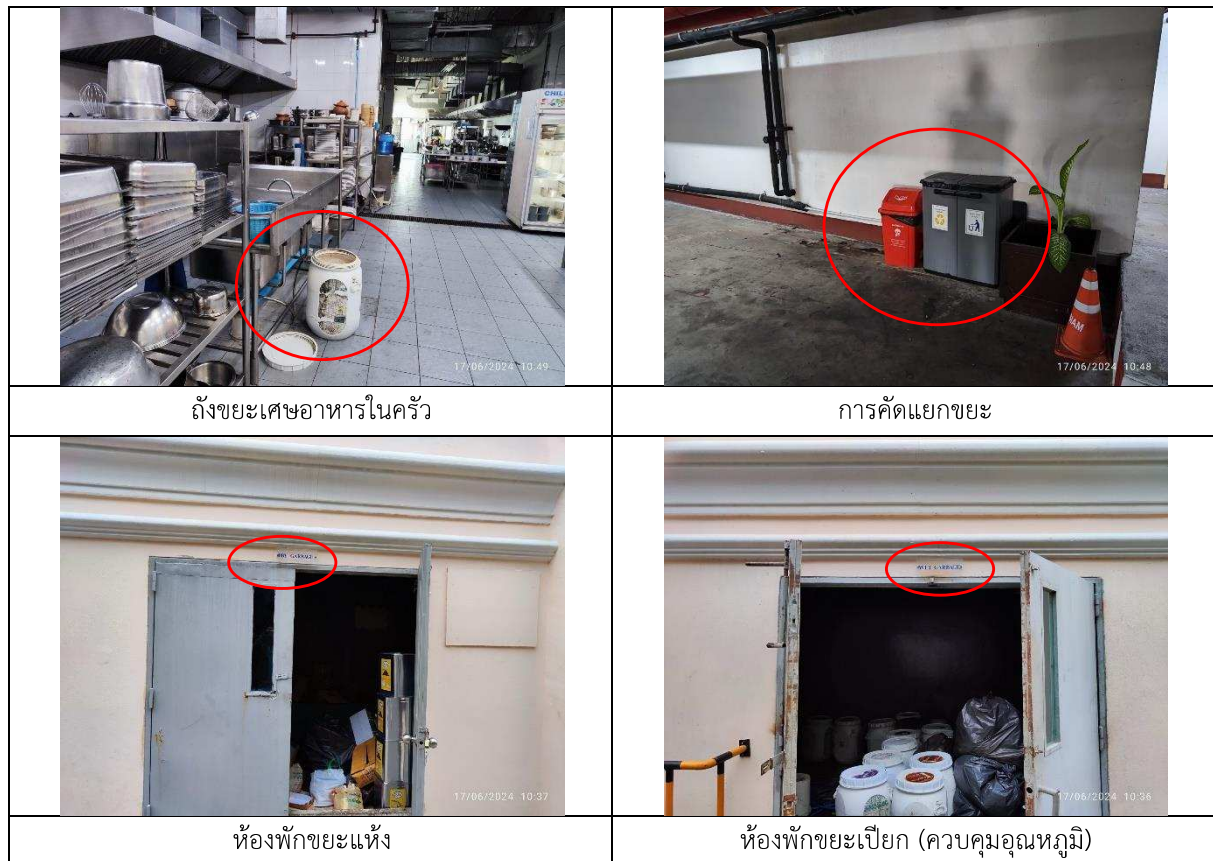
ทางโรงแรมมีห้องพักมูลฝอยรวม จำนวน 2 ห้อง โดยเป็นห้องพักมูลฝอยแห้ง ภายในห้องพักมีการแยกสำหรับวางขยะอันตราย ขยะรีไซเคิล ส่วนห้องพักมูลฝอยเปียก มีก๊อกรน้ำ และวางระบายน้ำ เพื่อทำความสะอาด แล้วน้ำไหลลงไปในระบบบำบัดน้ำเสีย และทางสำนักงานเทศบาลจะเข้ามาเก็บ ภายหลังการเก็บขนพนักงานจะล้างทำความสะอาดเป็นประจำ แสดงดังรูปที่ 1-7

รูปที่ 1-7 การจัดการขยะ

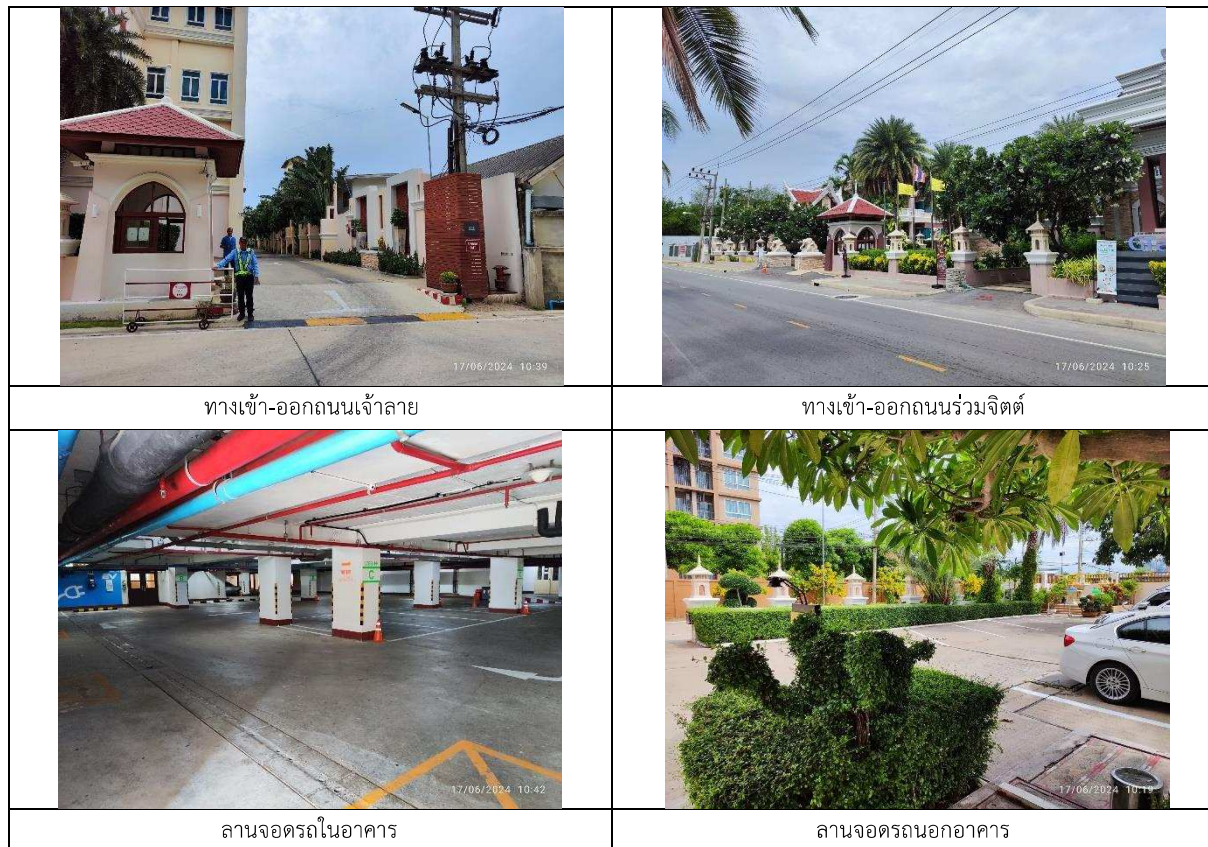
ปัจจุบันทางเข้า-ออกโครงการมี 2 ทาง ด้านที่ติดกับถนนร่วมจิตต์ และถนนเจ้าลาย โดยทางเข้า-ออกของรถอยู่ด้านที่ติดกับถนนร่วมจิตต์ ซึ่งเป็นอาคารที่จอดรถด้วย มีการกำหนดเส้นทางเดินรถให้สอดคล้องกับ สภาพการจราจรปัจจุบัน แสดงดังรูปที่ 1-8

รูปที่ 1-8 การจราจรภายในโครงการ

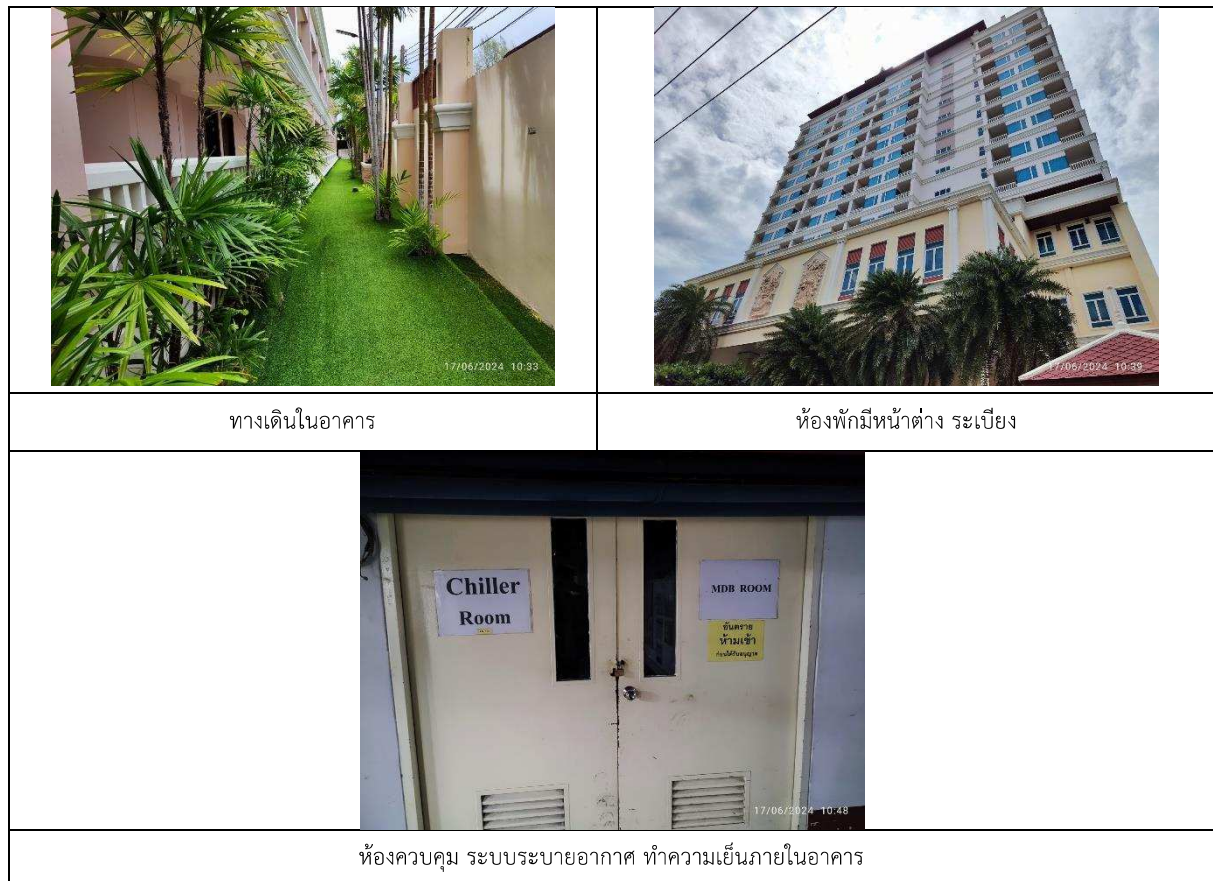
ทางโรงแรมมีระบบระบายอากาศอยู่ 2 ประเภท คือ ระบบระบายอากาศธรรมชาติ และระบบระบายอากาศโดยวิธีกล โดยมีการบำรุงรักษาอยู่เป็นประจำ แสดงดังรูปที่ 1-10

รูปที่ 1-10 ระบบระบายอากาศ

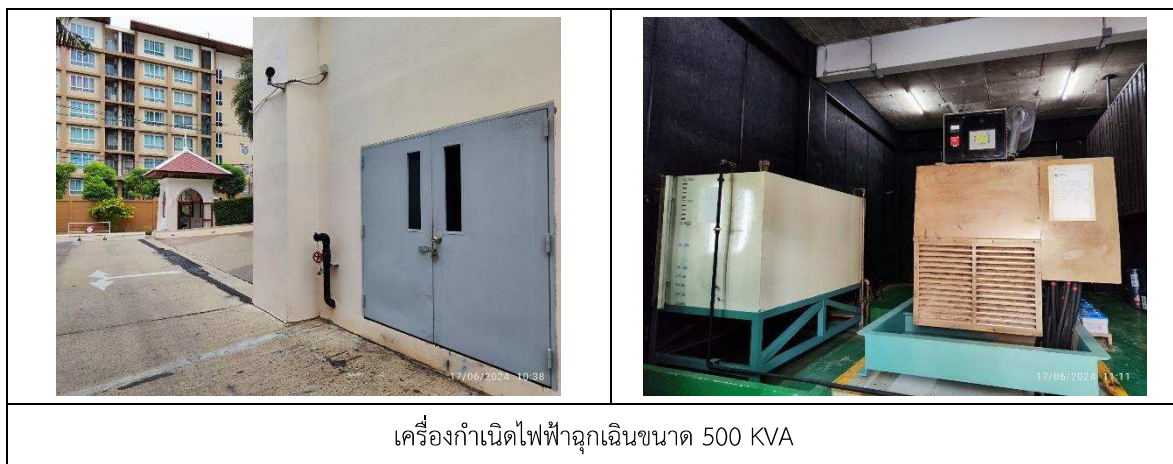
โรงแรมมีระบบไฟฟ้าอยู่ 2 ประเภท คือ ระบบไฟฟ้าปกติ และระบบไฟฟ้าฉุกเฉิน โดยระบบไฟฟ้าปกติรับไฟฟ้าจากการไฟฟ้าส่วนภูมิภาค ส่วนระบบไฟฟ้าฉุกเฉิน โครงการจัดให้มีเครื่องกำเนิดไฟฟ้าฉุกเฉินขนาด 500 KVA โดยมีการบำรุงรักษาอยู่เป็นประจำ แสดงดังรูปที่ 1-11

รูปที่ 1-11 เครื่องกำเนิดไฟฟ้าฉุกเฉินของโครงการ

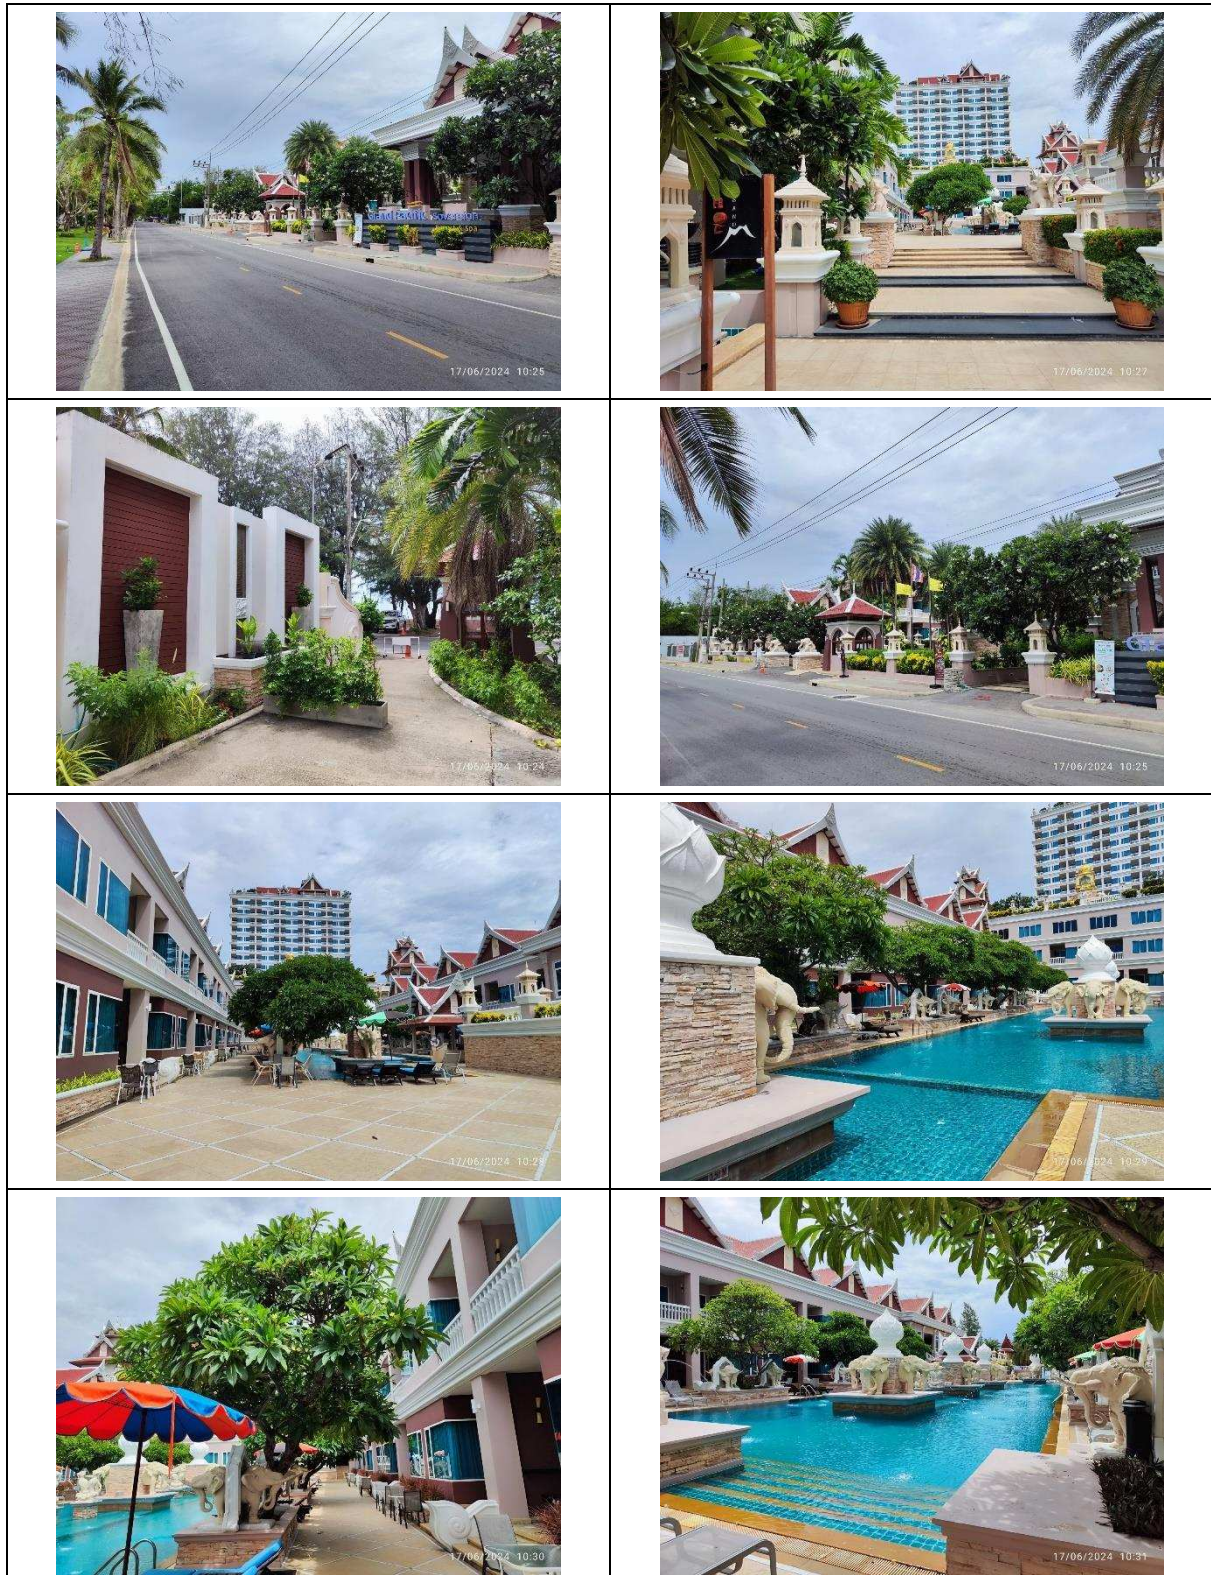
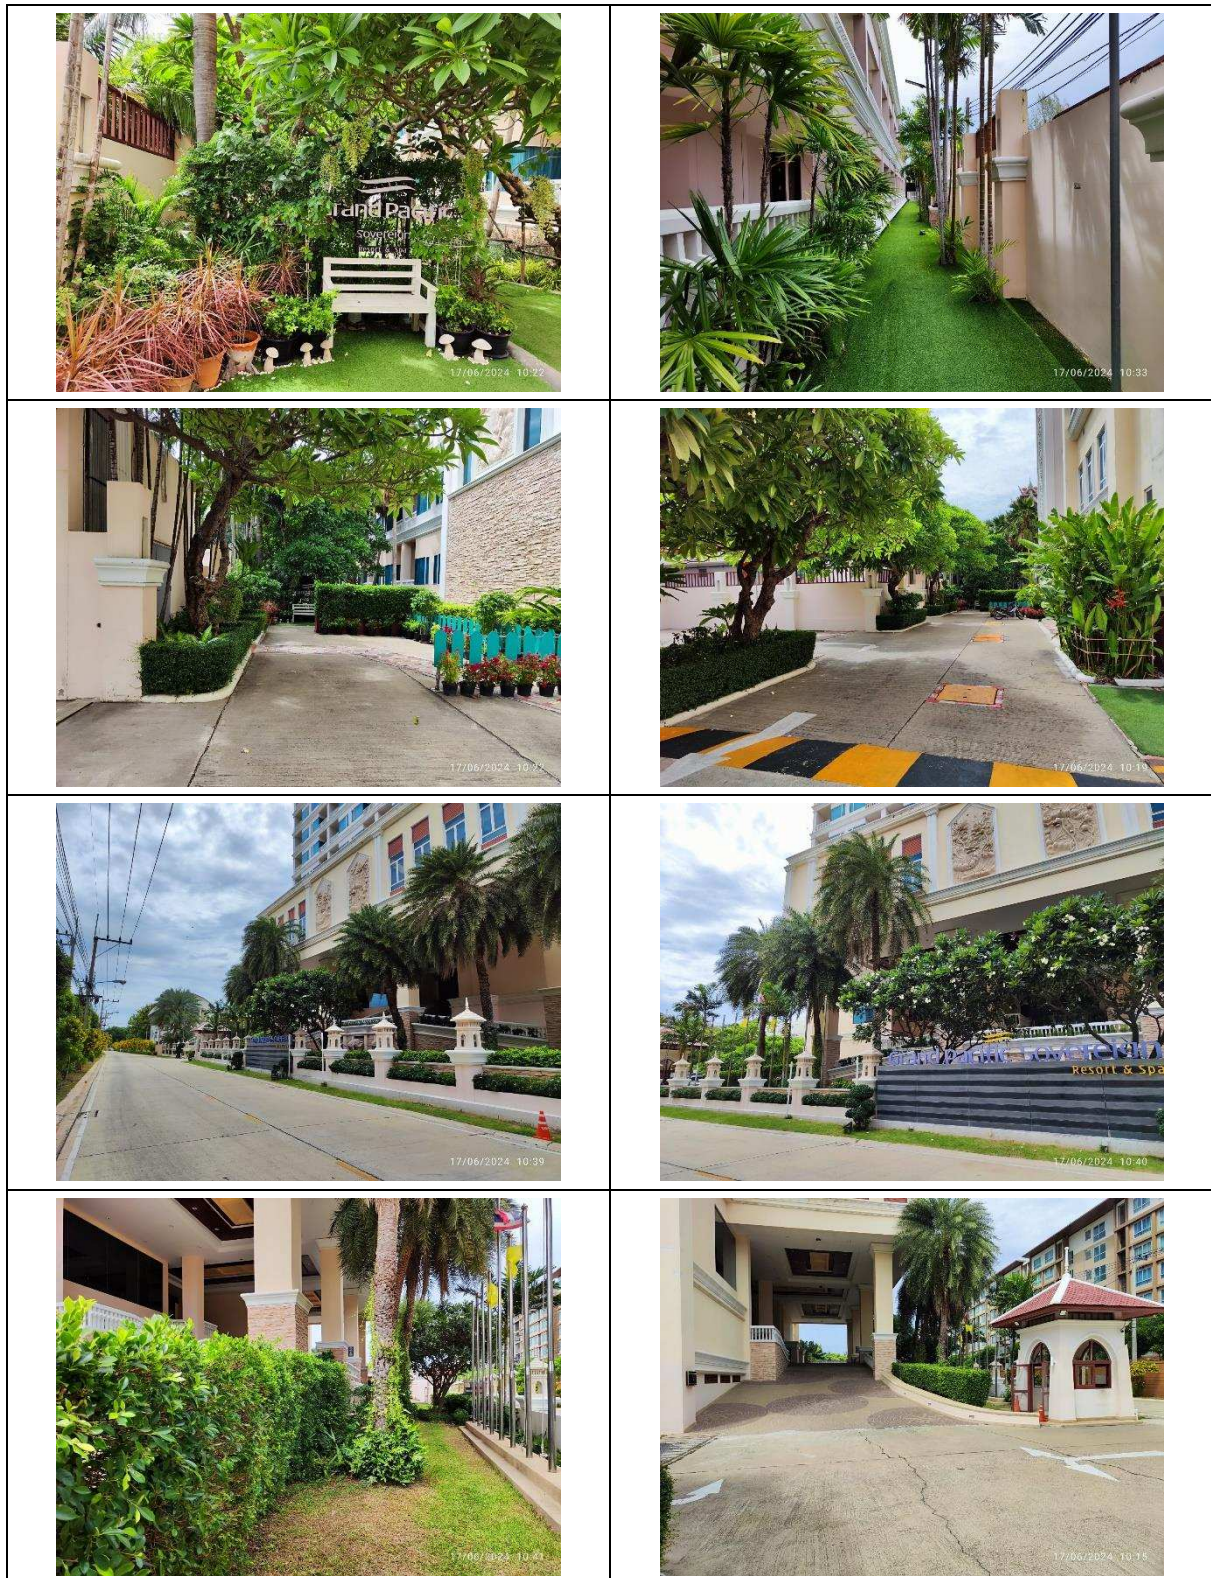
รูปที่ 1-12 พื้นที่สีเขียวโครงการ

ทางโรงแรมมีพื้นที่สีเขียวทั้งหมด 2 ชั้น ได้แก่ ชั้นที่ 1 และชั้น 4 ของอาคาร B ซึ่งพื้นที่สีเขียวดังกล่าวมีการปลูกต้นไม้ และมีการบำรุงรักษาอย่างต่อเนื่อง แสดงดังรูปที่ 1-12

ตัวอย่างพื้นที่สีเขียว ชั้นที่ 1

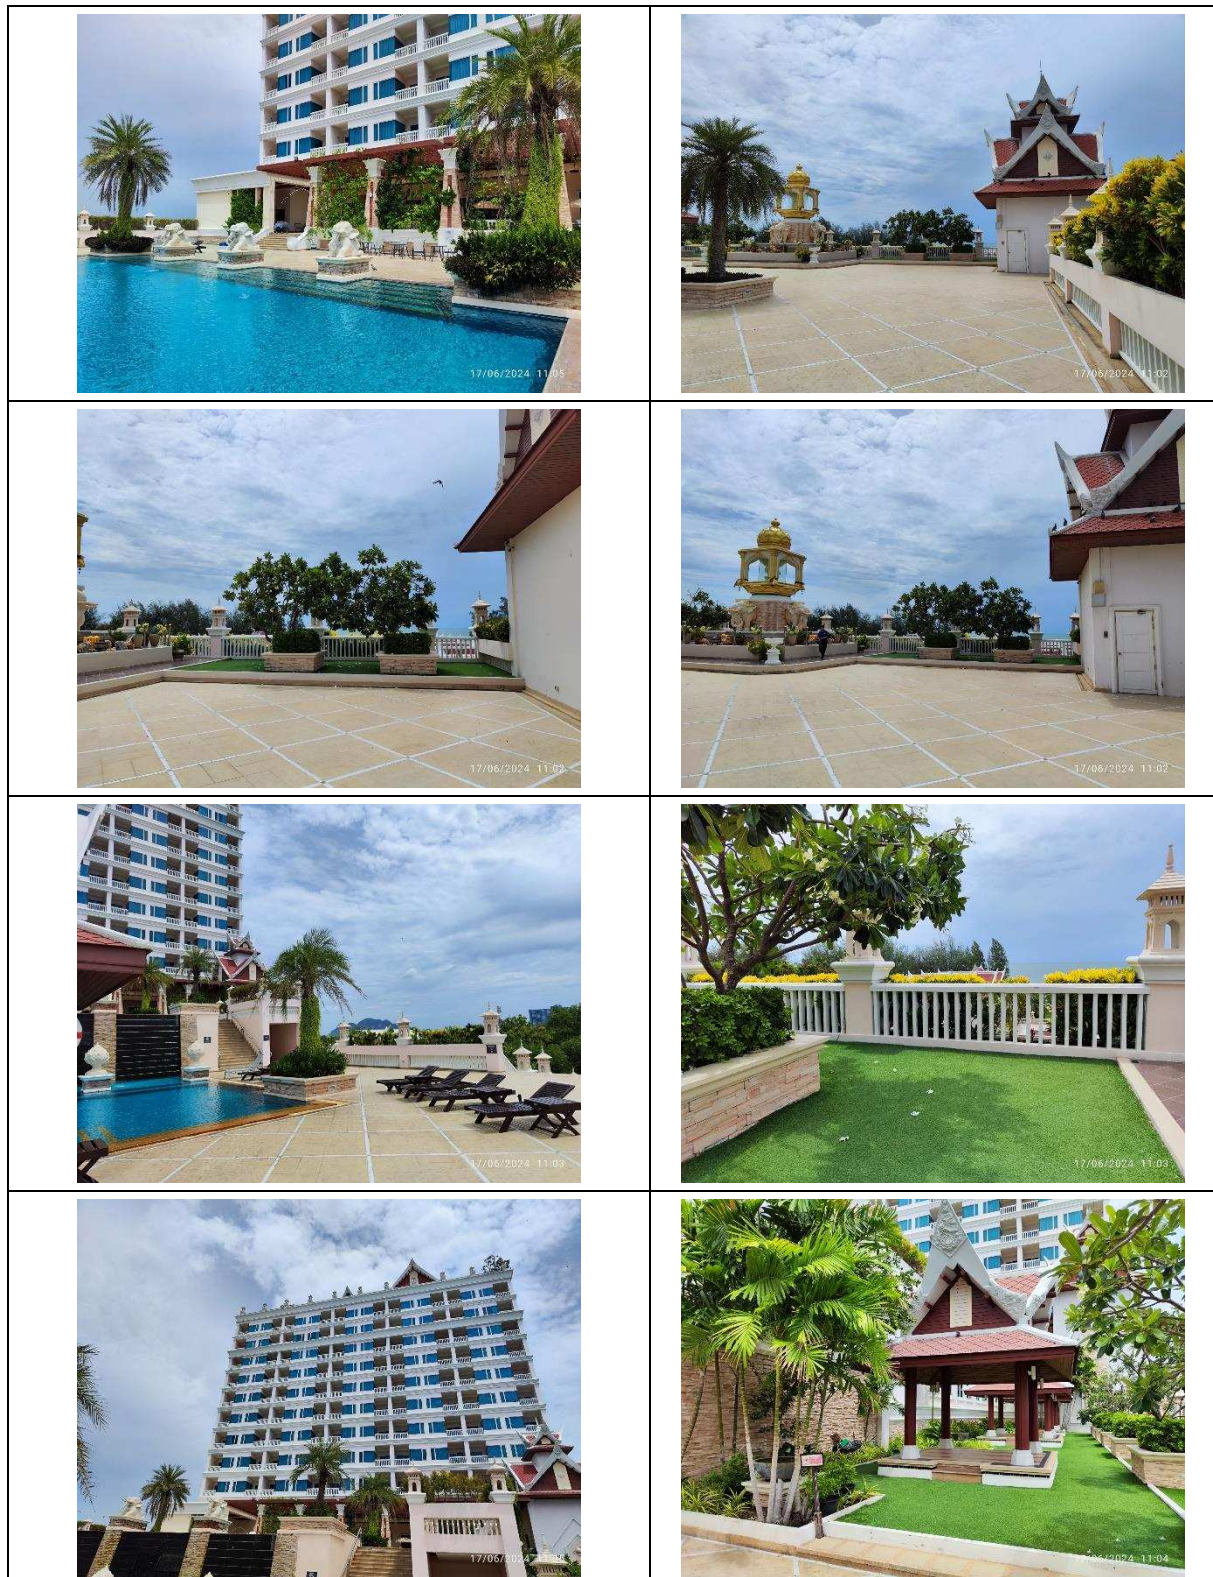
รูปที่ 1-12 พื้นที่สีเขียวโครงการ

ตัวอย่างพื้นที่สีเขียว ชั้นที่ 4
