## รูปแสดงการปฏิบัติตามมาตรการป้องกันและแก้ไขผลกระทบสิ่งแวดล้อม

โครงการ Vana Nava Residence Hua Hin

ดำเนินการโดย บริษัท หัวหิน สกาย ลีฟวิ่ง จำกัด

ระหว่างเดือนมกราคม - มิถุนายน พ.ศ.2567

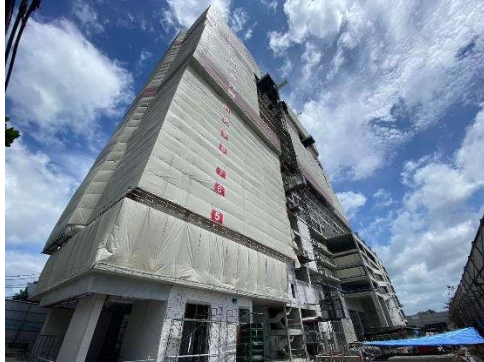
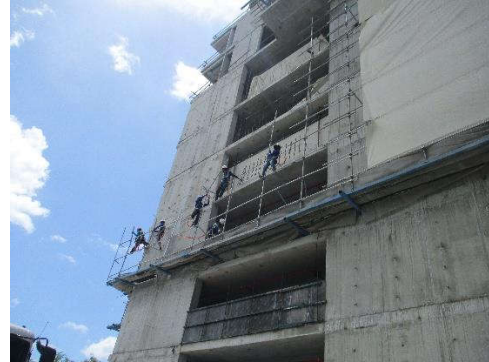
รูปที่ 1 สถานภาพโครงการปัจจุบัน

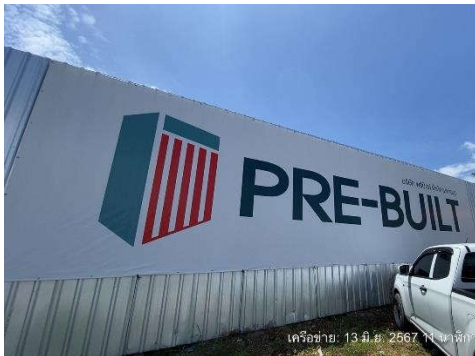
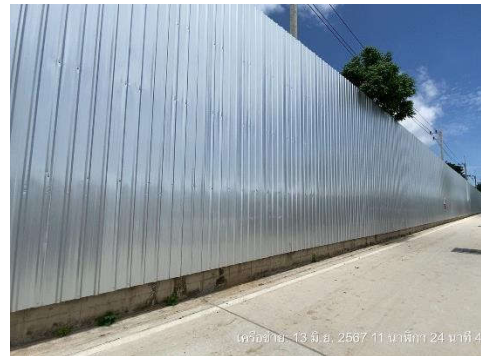
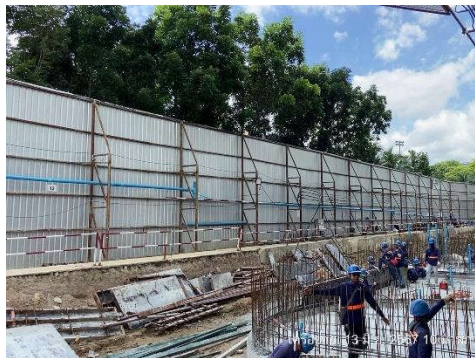
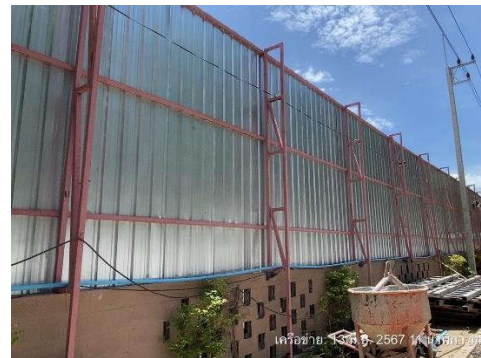
รูปที่ 2 รั้วทึบชั่วคราว (Metal Sheet) ความสูง 6 เมตร รอบพื้นที่โครงการ

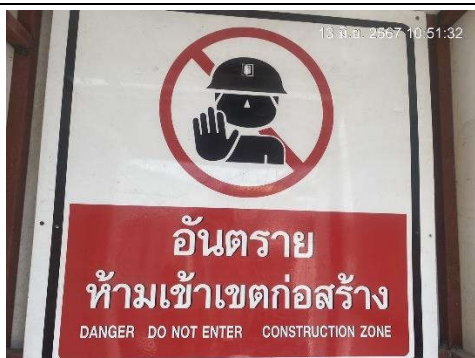
รูปที่ 3 ป้ายแสดงเขตพื้นที่ก่อสร้าง

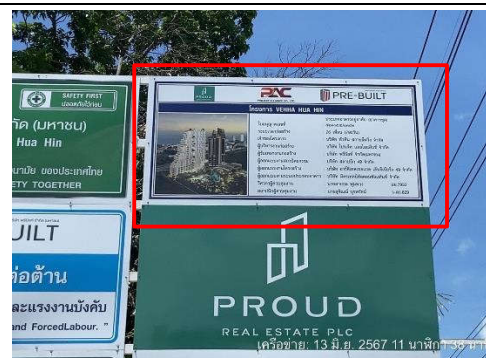
รูปที่ 4 ป้ายชื่อและรายละเอียดโครงการ

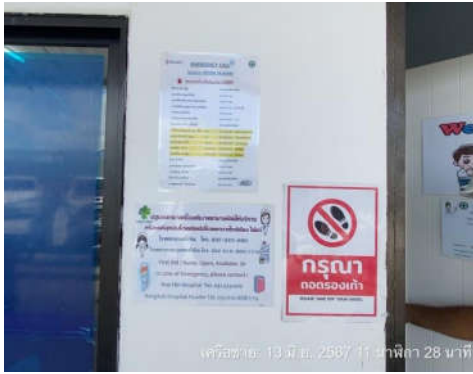
รูปที่ 5 หมายเลขโทรศัพท์ติดต่อกรณีฉุกเฉิน

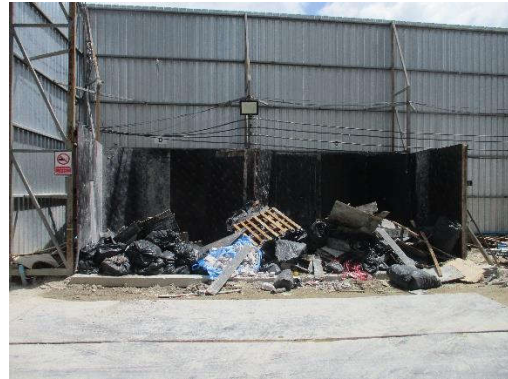
รูปที่ 6 พื้นที่เก็บเศษวัสดุก่อสร้าง

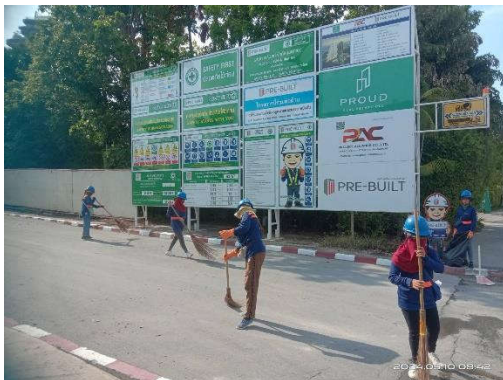
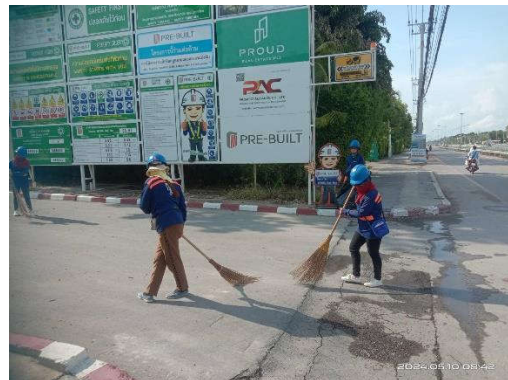
รูปที่ 7 เจ้าหน้าที่ทำความสะอาดถนนทางเข้า-ออกโครงการ

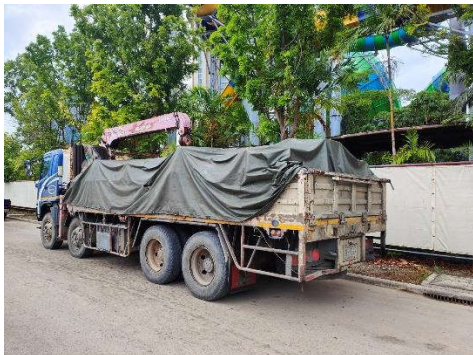
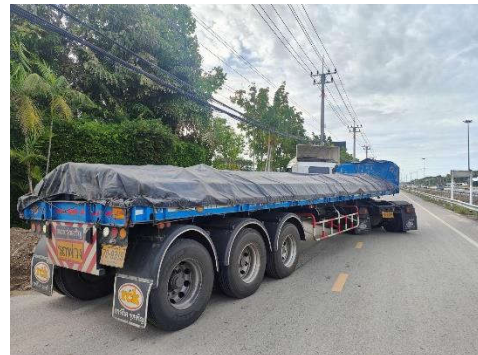
รูปที่ 8 ผ้าใบปิดคลุมท้ายรถบรรทุก

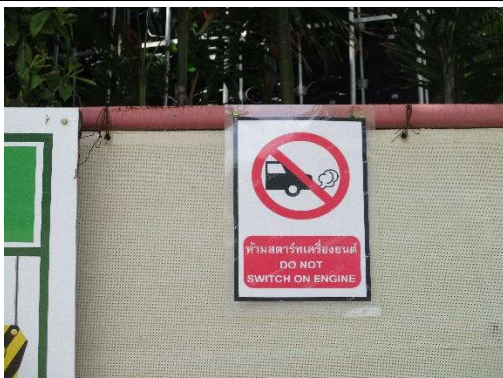
รูปที่ 9 ป้ายห้ามติดเครื่องยนต์

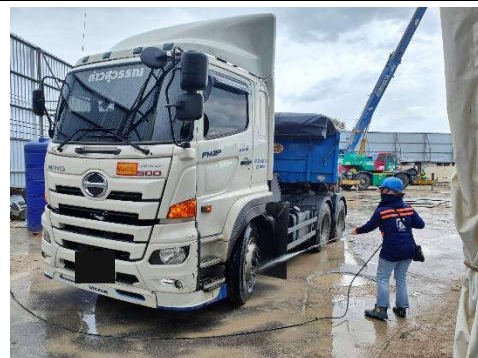
รูปที่ 10 คนงานล้างทำความสะอาดล้อรถบรรทุก

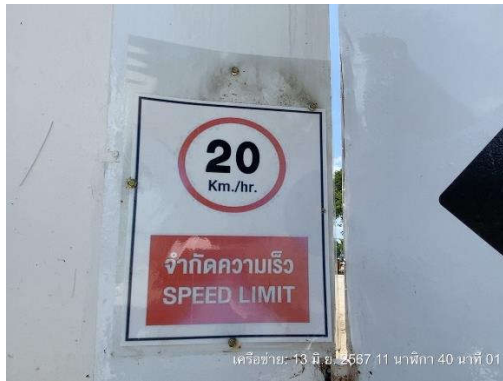
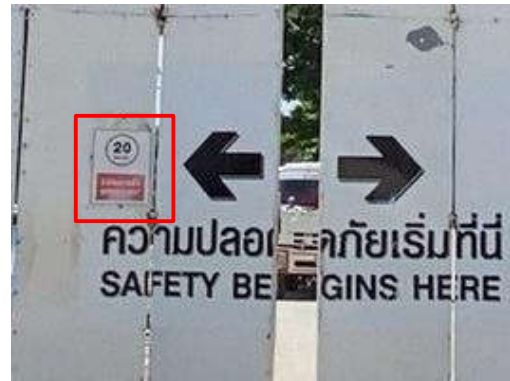
รูปที่ 11 ป้ายจำกัดความเร็ว

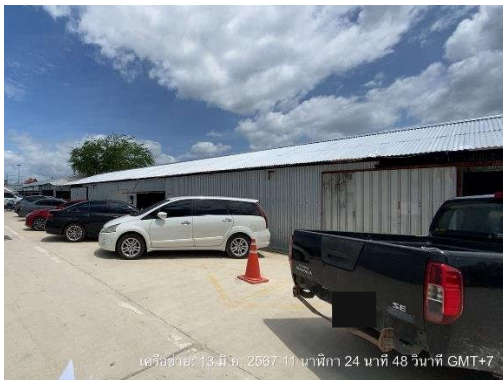
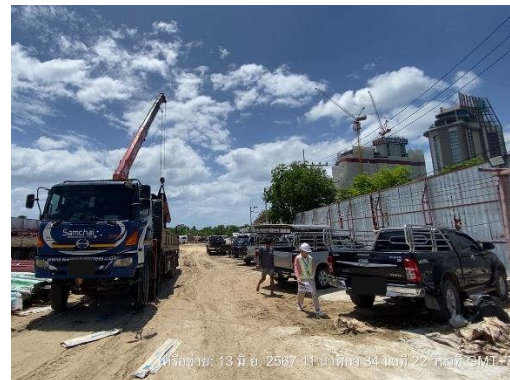
รูปที่ 12 พื้นที่จอดรถ

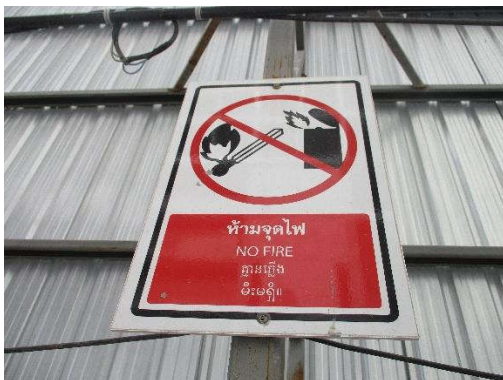
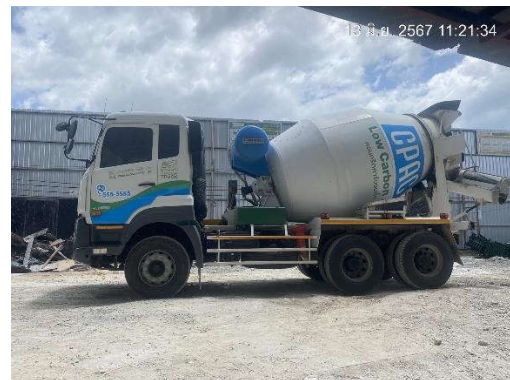
รูปที่ 13 ป้ายห้ามจุดไฟ

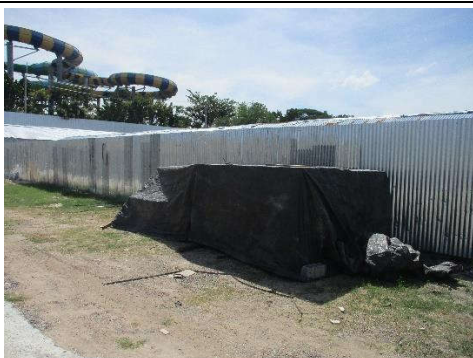
รูปที่ 15 ผ้าใบผิวดคลุมวัสดุก่อสร้าง

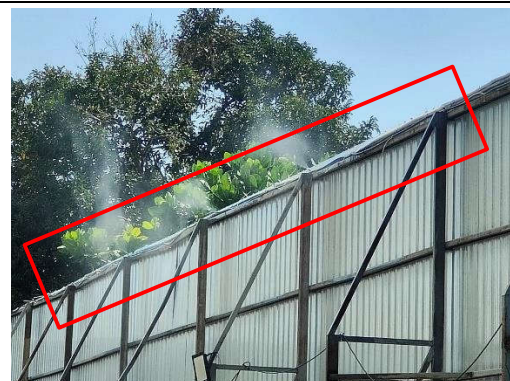
รูปที่ 16 สเปรย์น้ำตามแนวรั้ว Metal Sheet

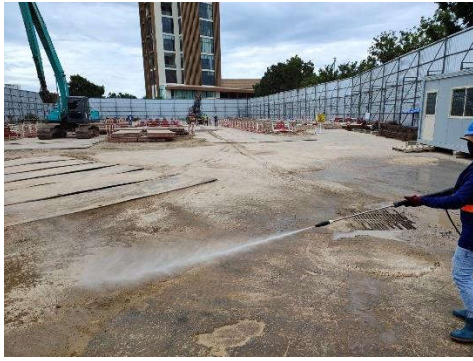
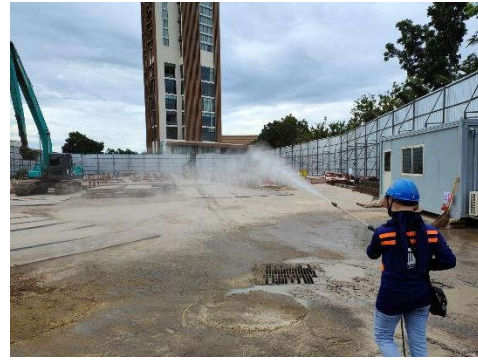
รูปที่ 17 คนงานฉีดพรมน้ำภายในพื้นที่โครงการ

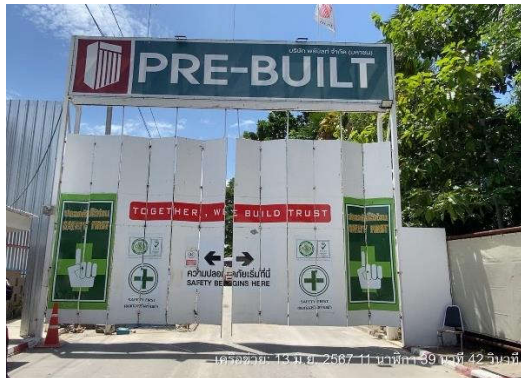
รูปที่ 18 ประตูทางเข้า-ออกโครงการปิดมิดชิด

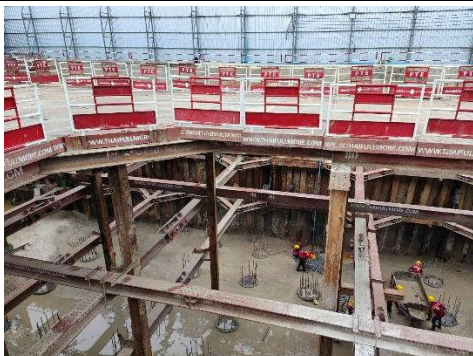
รูปที่ 20 Sheet Pile ป้องกันการพังทลายของดิน

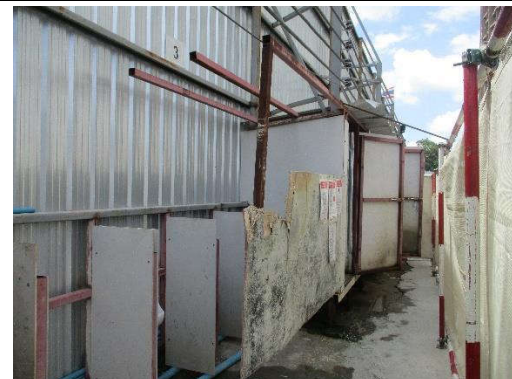
รูปที่ 21 ห้องน้ำ-ห้องส้วมสำหรับคนงานก่อสร้าง

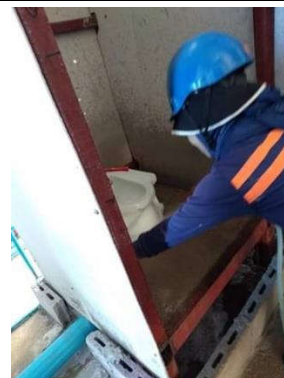
รูปที่ 22 เจ้าหน้าที่ทำความสะอาดห้องน้ำ-ห้องส้วม

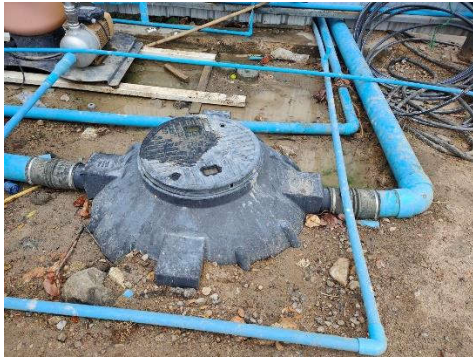
รูปที่ 23 ระบบบำบัดน้ำเสียสำเร็จรูป

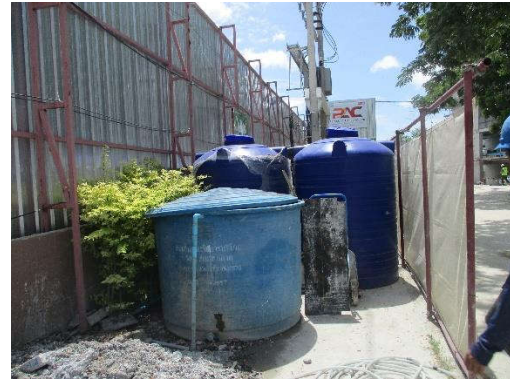
รูปที่ 24 ถังสำรองน้ำใช้

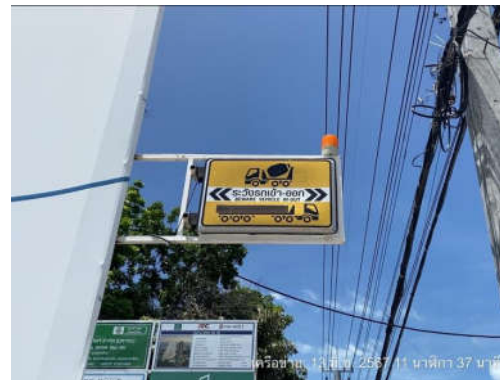
รูปที่ 26 สัญญาณไฟกระพริบ

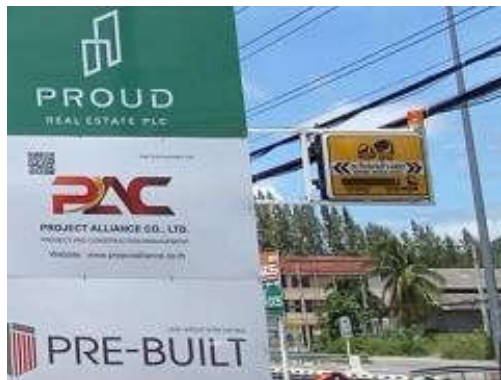
รูปที่ 26 (ต่อ) สัญญาณไฟกระพริบ

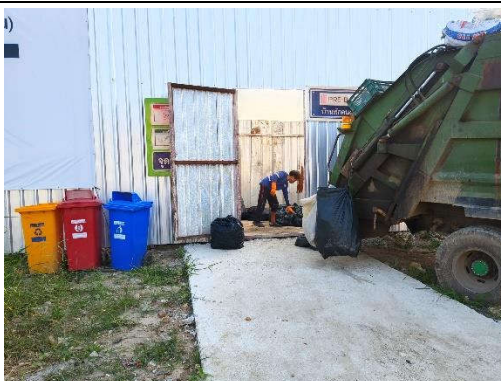
รูปที่ 28 ถังรองรับมูลฝอยแยกประเภท  
พร้อมป้ายรณรงค์การคัดแยกขยะ

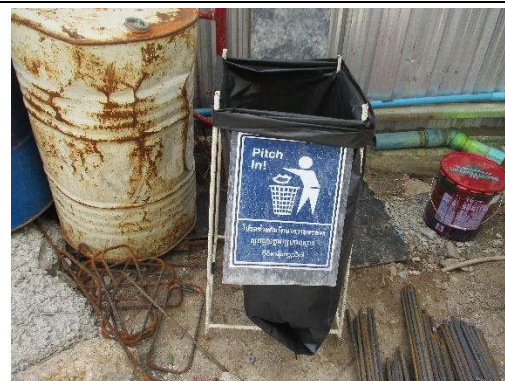
รูปที่ 29 ถังรองรับมูลฝอย  
พร้อมป้ายกำชับการทิ้งขยะ

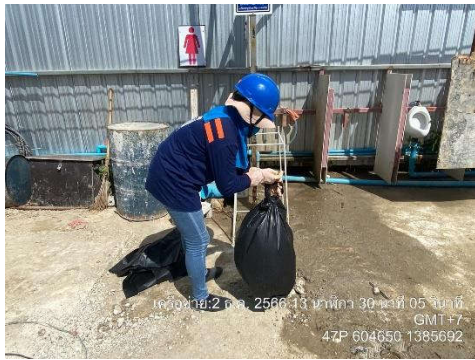
รูปที่ 30 คนงานรวบรวมมูลฝอยเพื่อรอไปกำจัด

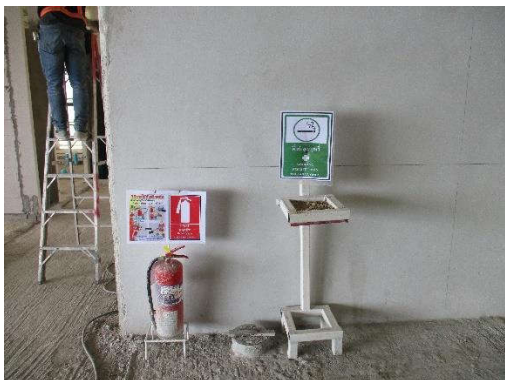
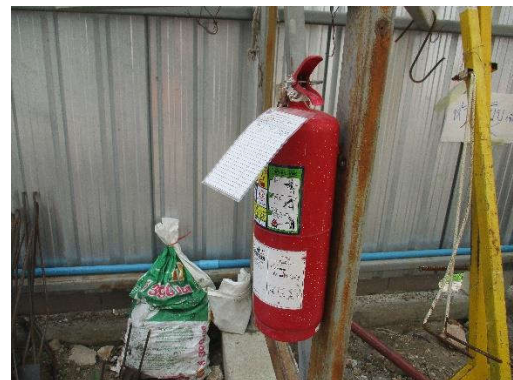
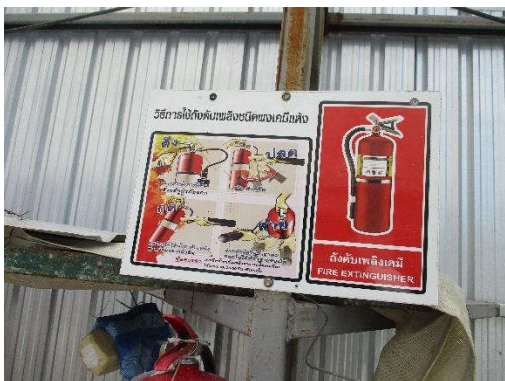
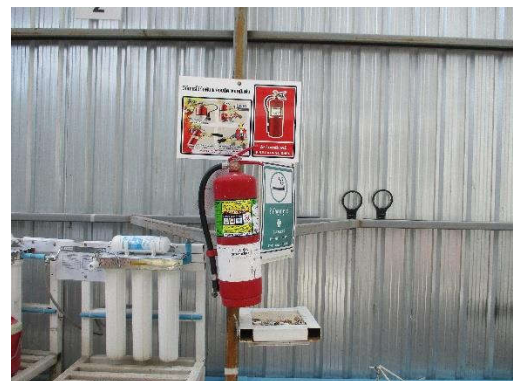
รูปที่ 33 ถังดับเพลิงและป้ายแนะนำวิธีการใช้งาน

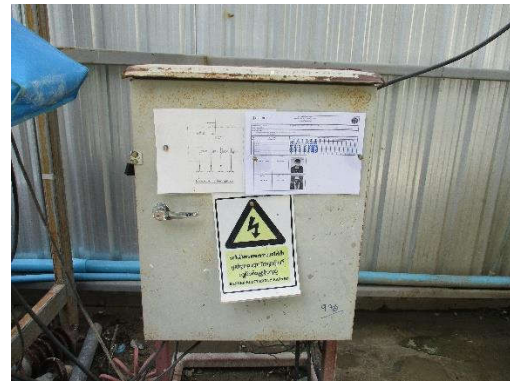
รูปที่ 38 ตู้ไฟฟ้าชั่วคราว

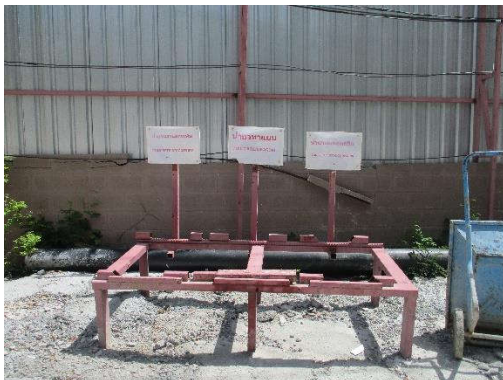
รูปที่ 39 พื้นที่จัดเก็บวัสดุไวไฟ

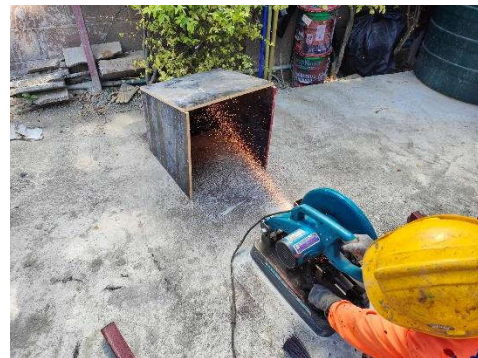
รูปที่ 40 พื้นที่ตัดเหล็กพร้อมที่กำบังสะเก็ดไฟ

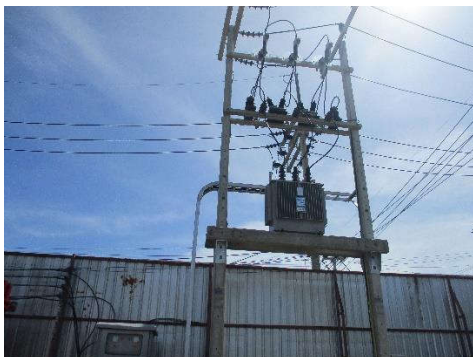
รูปที่ 41 หม้อแปลงไฟฟ้า

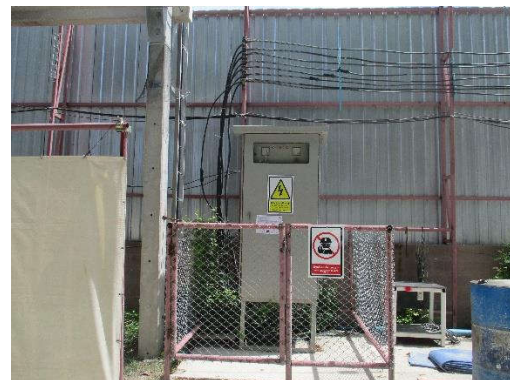
รูปที่ 42 แผงควบคุมไฟฟ้า และเครื่องตัดกระแสไฟฟ้า

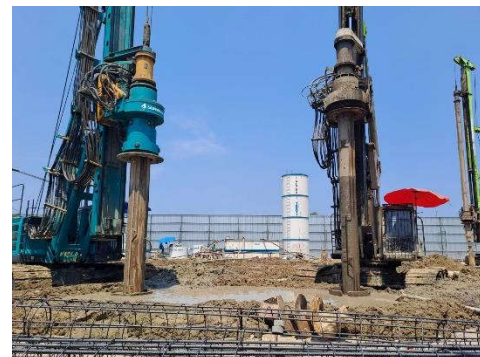
รูปที่ 47 เจาะเสาเข็ม

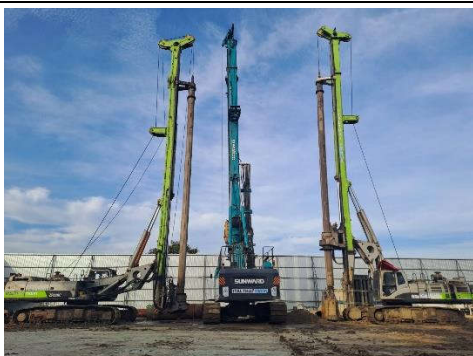
รูปที่ 47 (ต่อ) เจาะเสาเข็ม

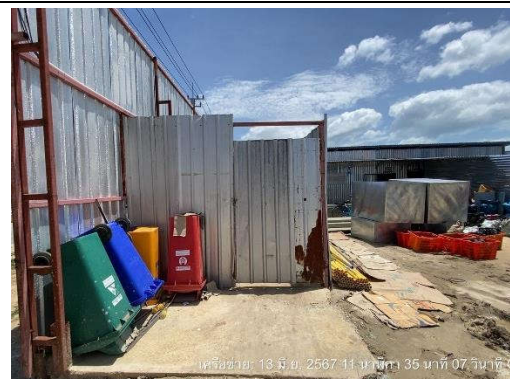
รูปที่ 48 จุดรวบรวมมูลฝอยก่อนนำไปกำจัด

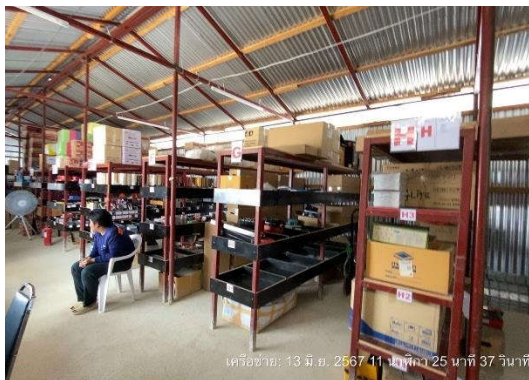
รูปที่ 53 สต็อกวัสดุและอุปกรณ์ก่อสร้าง
