รายงานผลการปฏิบัติตามมาตรการป้องกันและแก้ไขผลกระทบสิ่งแวดล้อม  
และมาตรการติดตามตรวจสอบผลกระทบสิ่งแวดล้อม

ระยะดำเนินการ (ช่วงเดือนมกราคมถึงมิถุนายน 2567)

## โครงการโรงแรม แซนด์ดูนส์ เจ้าหลาว บีช รีสอร์ท หาดเจ้าหลาว ตำบลคลองขุด อำเภอท่าใหม่ จังหวัดจันทบุรี

กรกฎาคม 2567

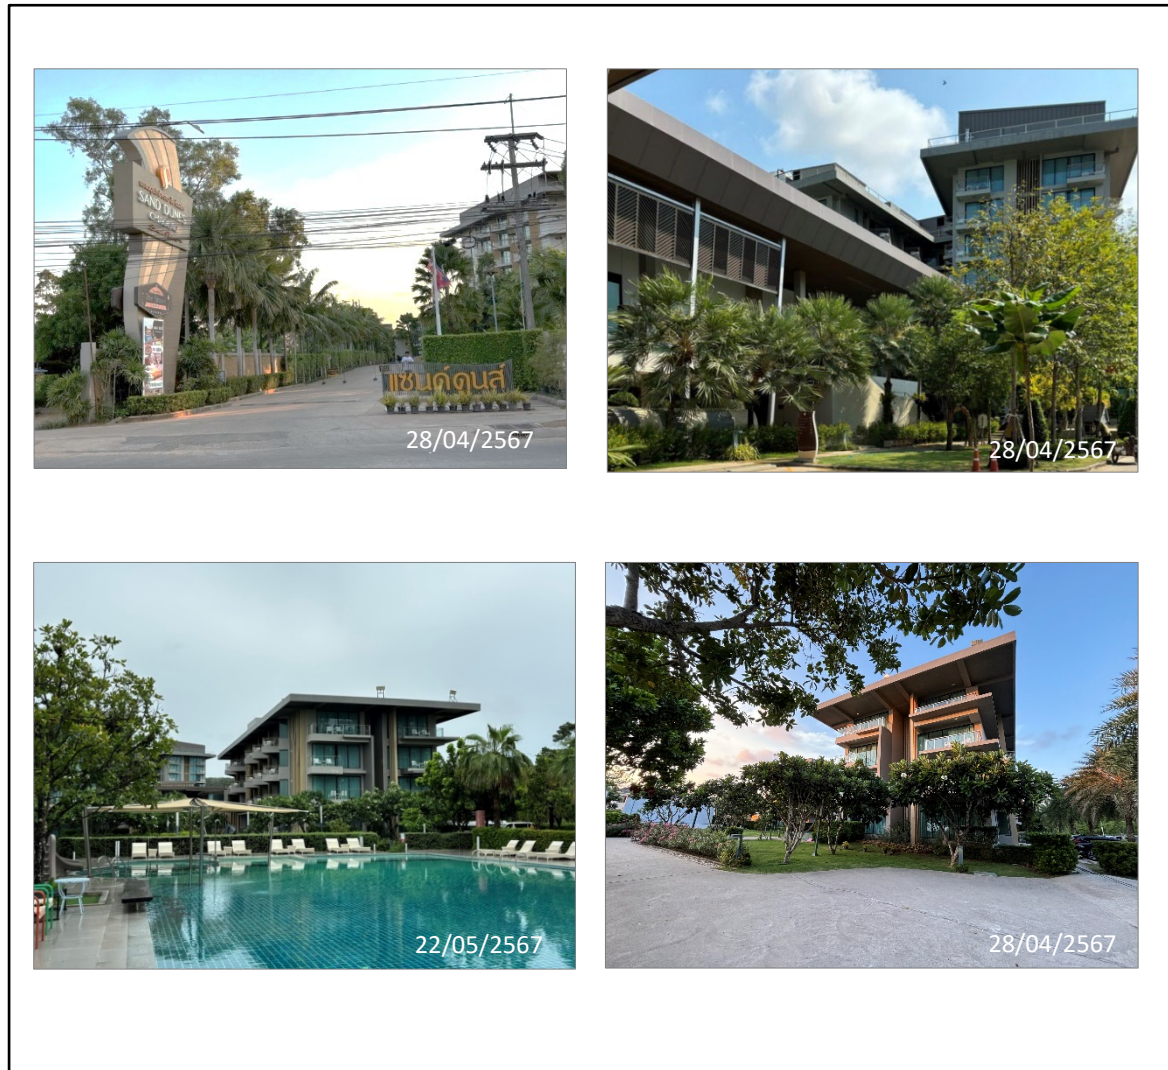
รูปที่ 1-1 : สถานภาพปัจจุบันของโครงการ

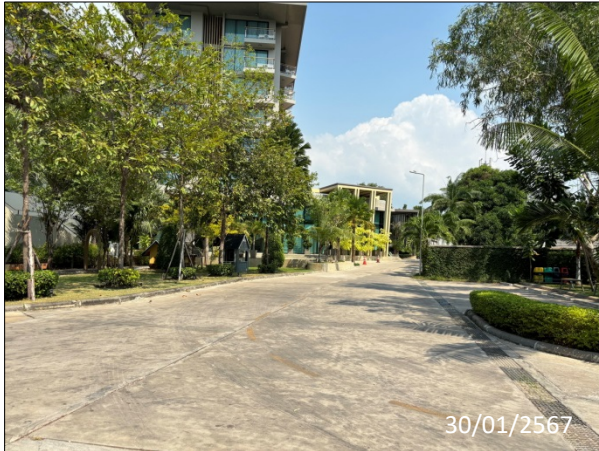
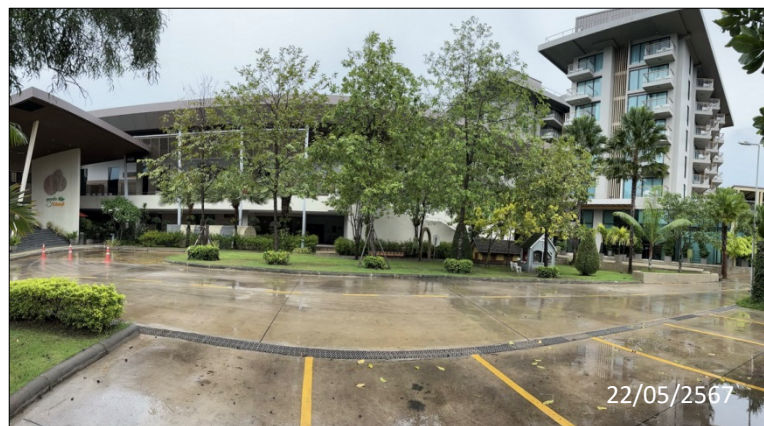
ภาพที่ 3-5 : ถนนภายในโครงการอยู่ในสภาพดี

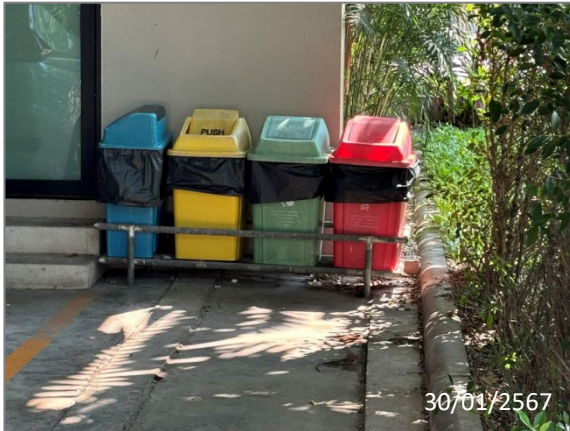
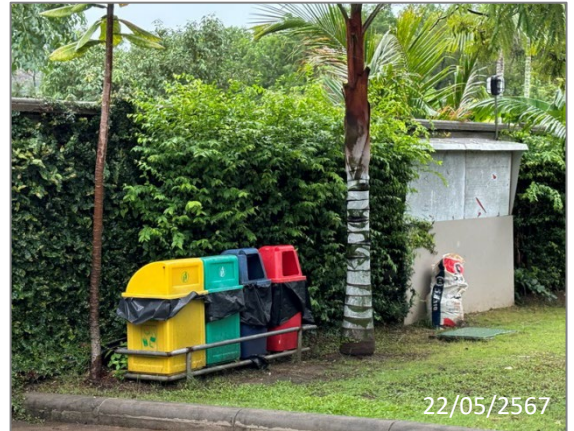
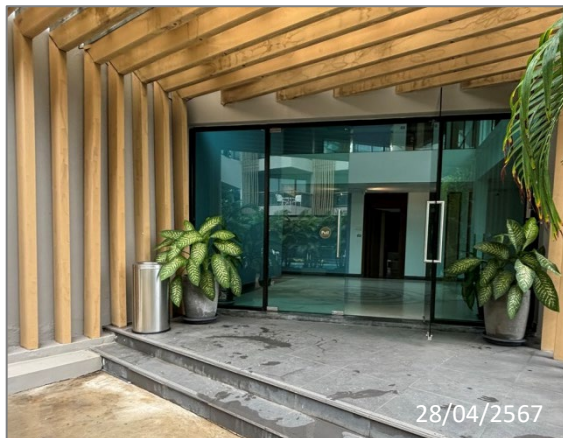
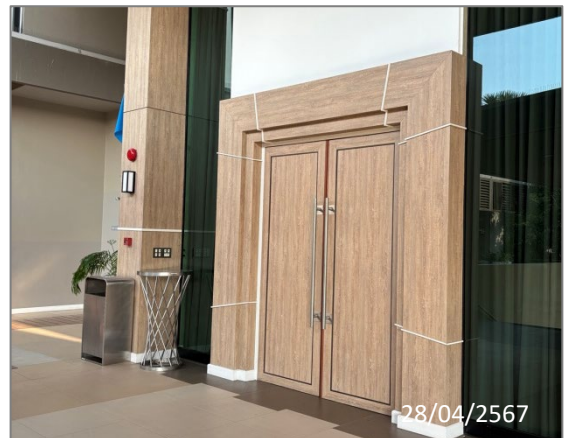
ภาพที่ 3-6 : โครงการได้จัดวางถังรองรับมูลฝอยตามจุดต่างๆ อย่างทั่วถึง  
และมีพนักงานเก็บกวาดขยะ เศษใบไม้ตามถนน และพื้นที่นอกอาคาร

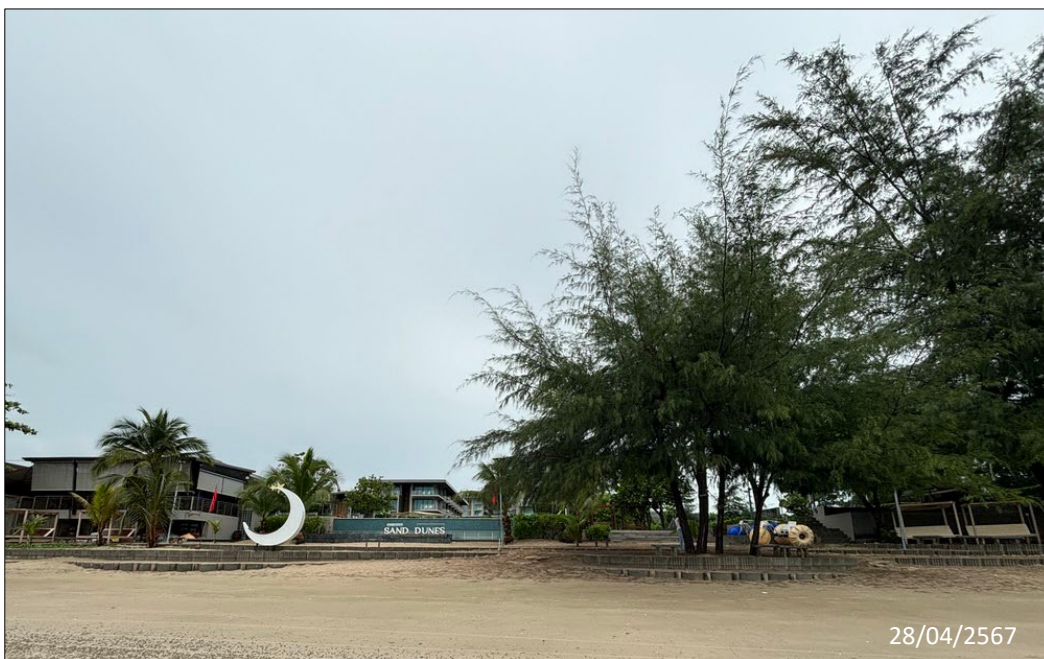
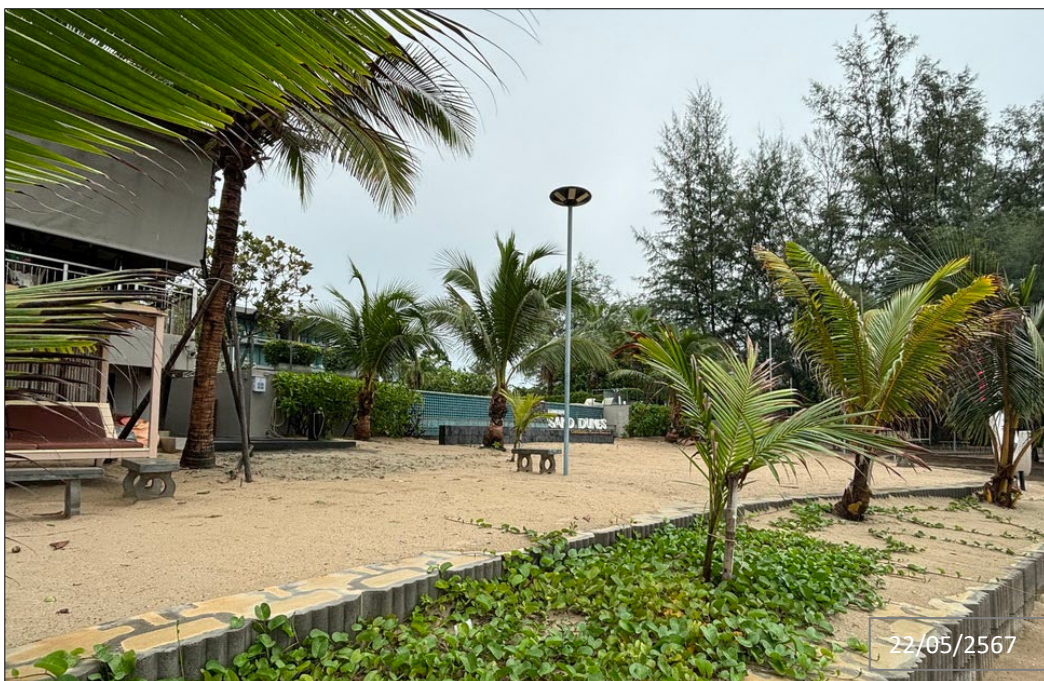
ภาพที่ 3-7 : บริเวณชายหาดเจ้าหลาวหน้าโครงการ ไม่มีสิ่งปลูกสร้างของโครงการ  
และยังมีการปลูกพืชกันกัดเซาะริมหาดหน้าโครงการ

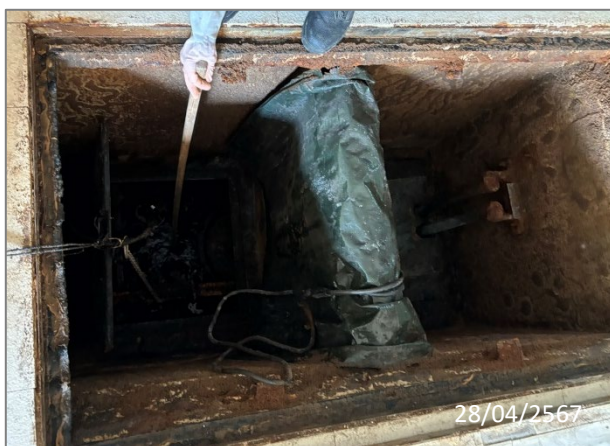
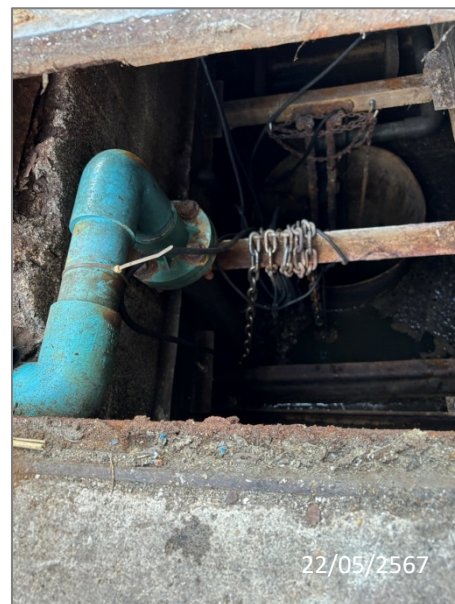
ภาพที่ 3-9 : ระบบบำบัดน้ำเสียภายในพื้นที่โครงการ

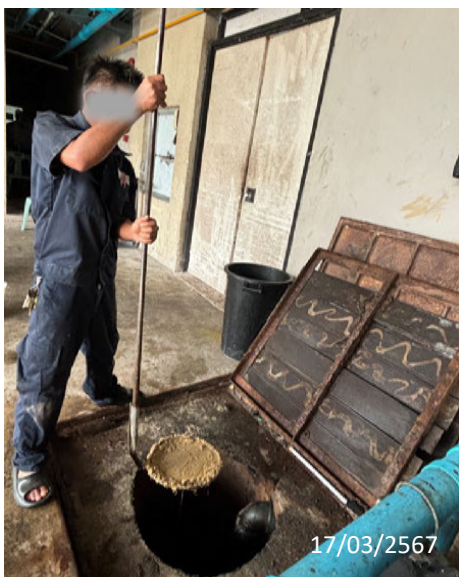
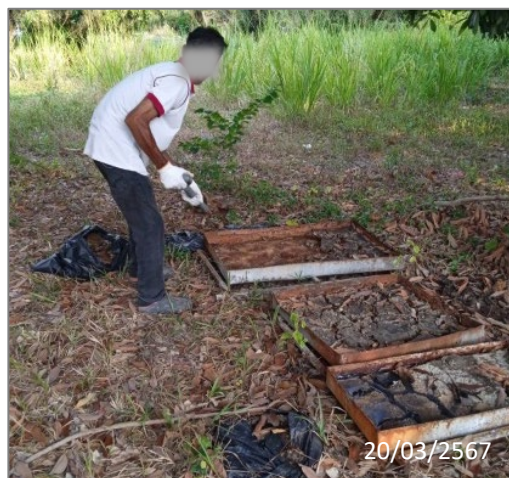
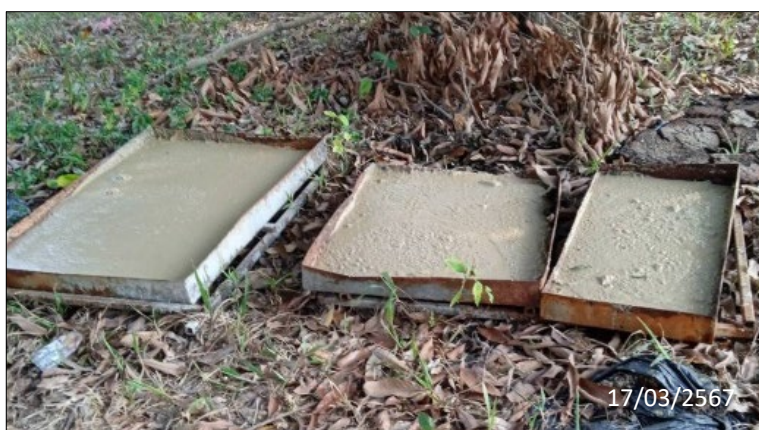
ภาพที่ 3-10 ไขมันที่ถูกตักออกจากบ่อดักไขมัน ใส่กะละตักไขมันจนแห้ง  
แล้วนำใส่ถุงเพื่อนำไปทิ้งในท้องพักมูลฝอยรวม

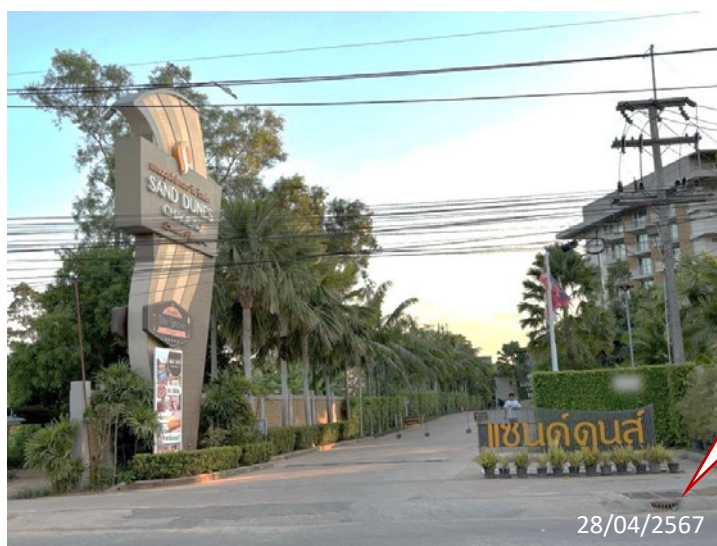
ท่อระบายน้ำริมถนน  
สาธารณะด้านหน้า  
โครงการ

ภาพที่ 3-11 : ระบบระบายน้ำภายในโครงการ

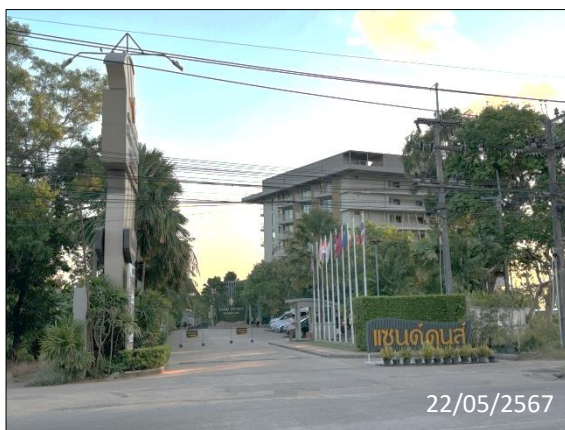
ภาพที่ 3-21 : ทางเข้า-ออกโครงการ ซึ่งไม่มีรถจอดกีดขวางทางเข้าออก

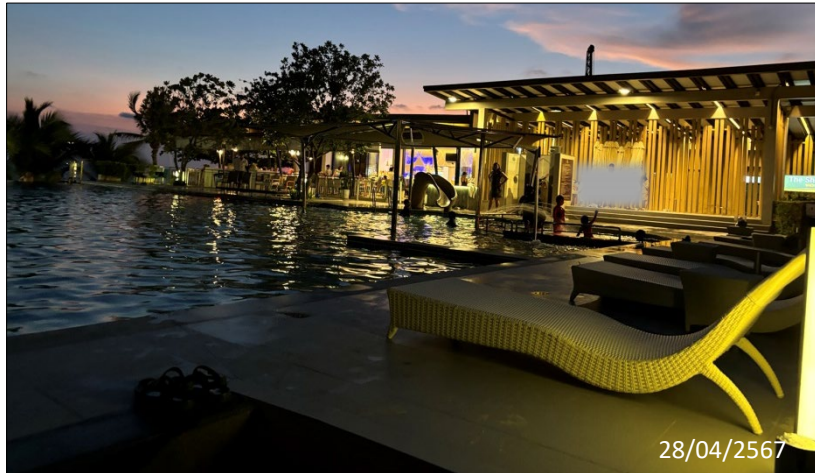
ภาพที่ 3-31 : บริเวณสระว่ายน้ำของโครงการในช่วงกลางคืน มีแสงสว่างเพียงพอ
