รายงานผลการปฏิบัติตามมาตรการป้องกันและแก้ไขผลกระทบสิ่งแวดล้อมและมาตรการติดตามตรวจสอบคุณภาพสิ่งแวดล้อม
โครงการ OKA HAUS (ระยะดำเนินการ) ของนิติบุคคลอาคารชุด โอเค เฮาส์ ข

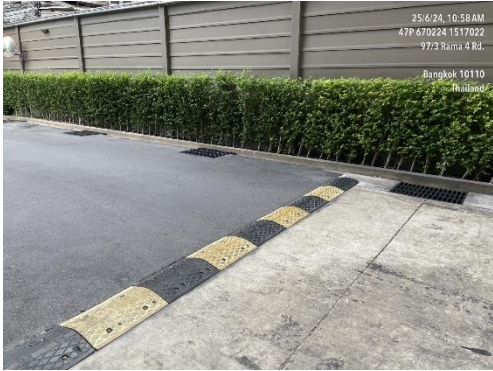
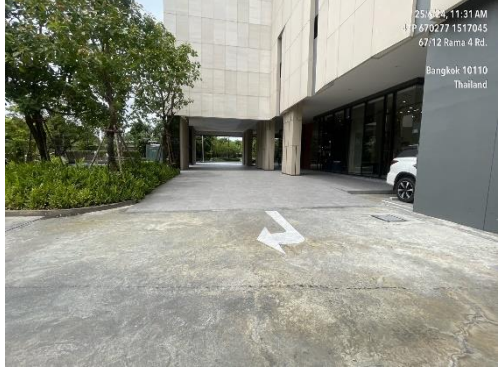
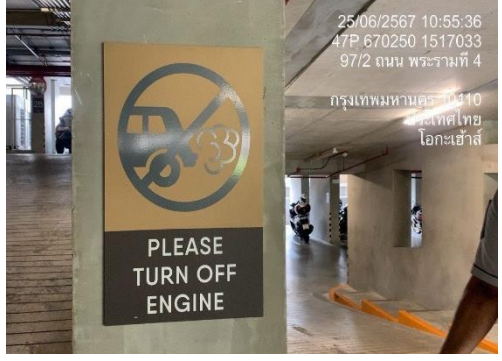
<p>กระจกนูน</p>	<p>ป้ายดับเครื่องยนต์</p>
<p>รูปที่ 2 ระบบการจราจร</p>

<p>สัญญาณชะลอความเร็ว</p>	<p>ป้ายลดความเร็ว</p>

<p>สัญลักษณ์จราจร</p>	<p>ลูกศรชี้บอกทาง</p>

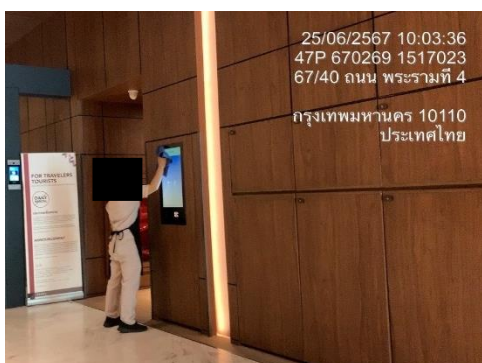
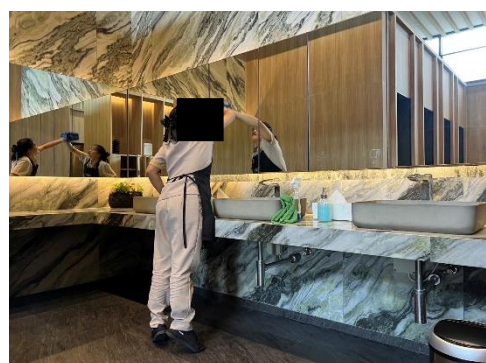
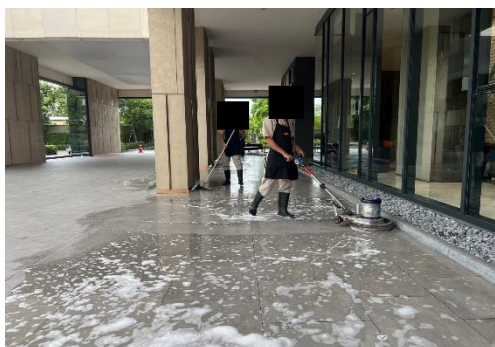
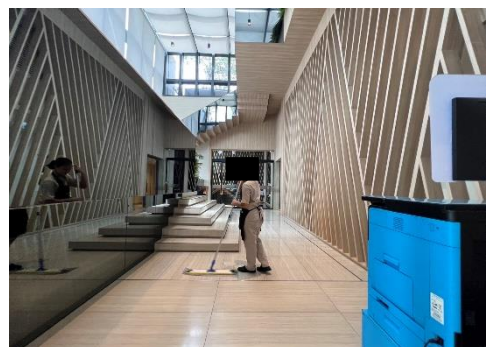
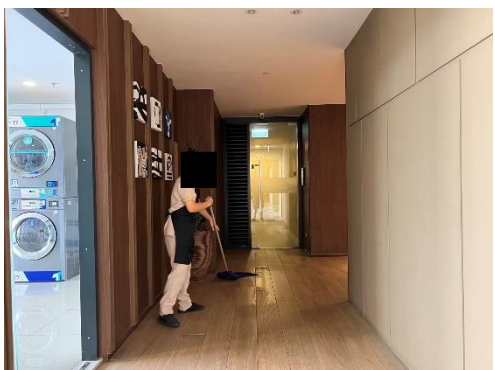
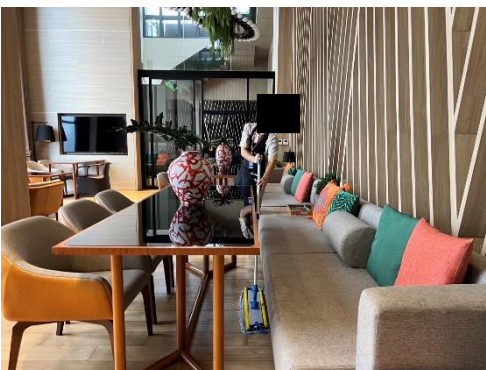
รูปที่ 14 พนักงานทำความสะอาด

พนักงานทำความสะอาดภายในโครงการ

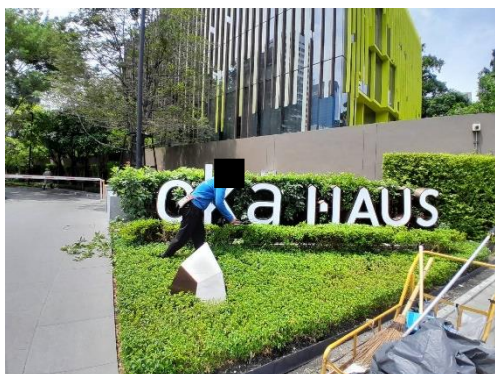
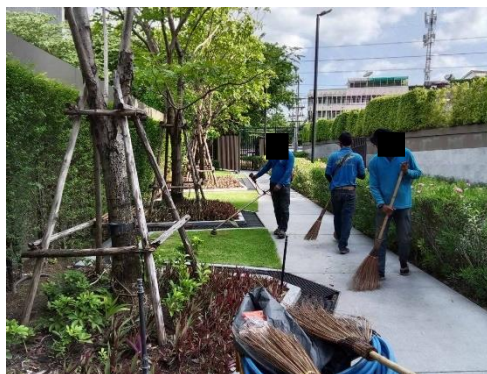
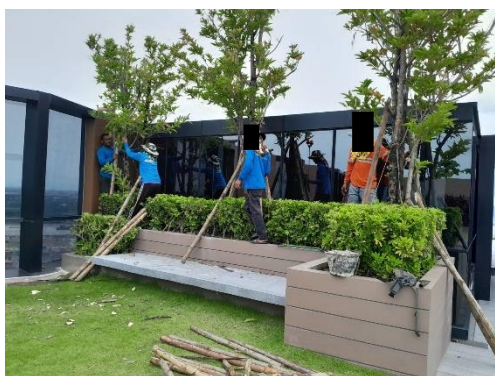
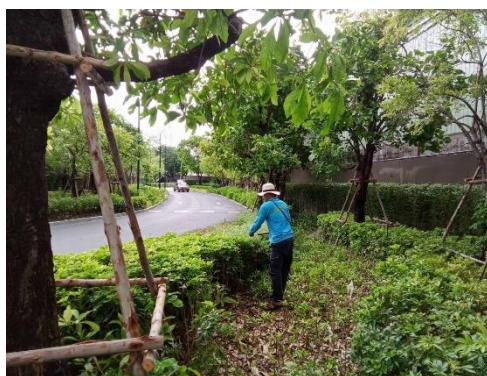
รูปที่ 15 พนักงานทำความสะอาด (ต่อ)

พนักงานทำความสะอาดบริเวณรอบนอกโครงการ
