บทที่ 2

ผลการปฏิบัติตามมาตรการป้องกันและแก้ไขผลกระทบสิ่งแวดล้อม

ผลการติดตามตรวจสอบการปฏิบัติตามมาตรการป้องกันและแก้ไขผลกระทบสิ่งแวดล้อม ระยะดำเนินการ โครงการ เดอะกรีน 3 คอนโดมิเนียม ของนิติบุคคลอาคารชุด เดอะกรีน 3 คอนโดมิเนียม ในระหว่างเดือนมกราคม-มิถุนายน 2567 แสดงดังตารางที่ 2.2-1

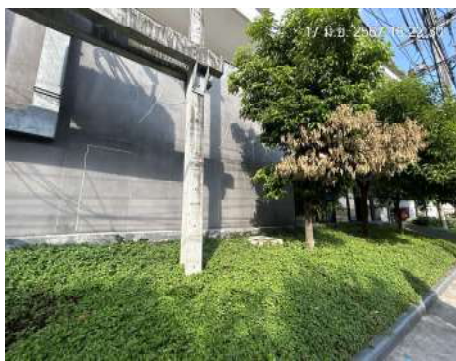
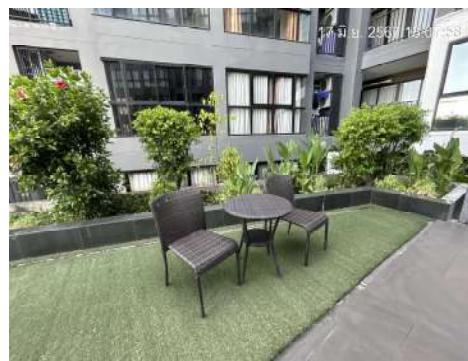
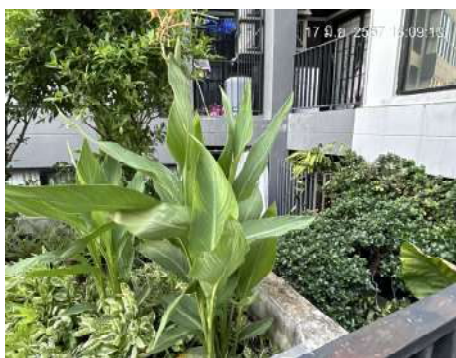
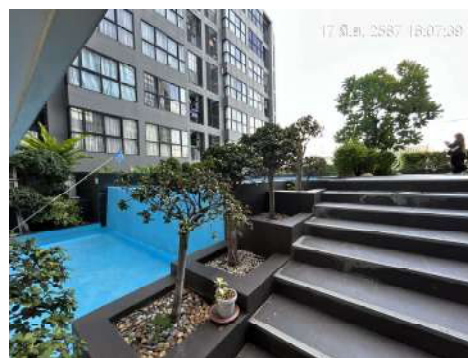
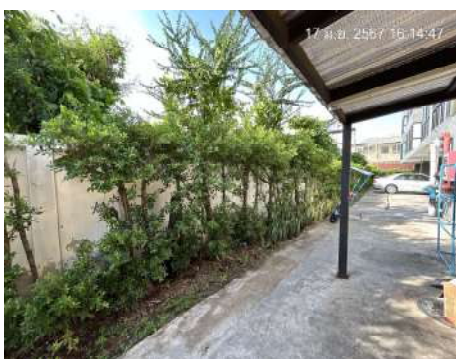
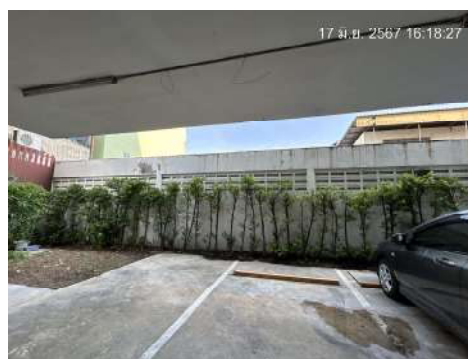
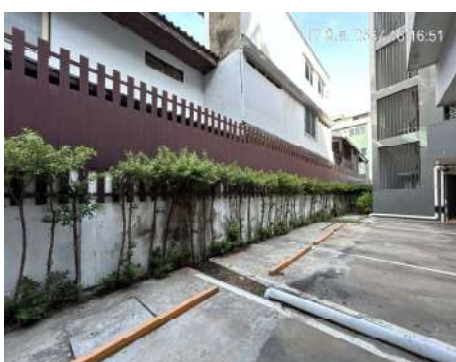
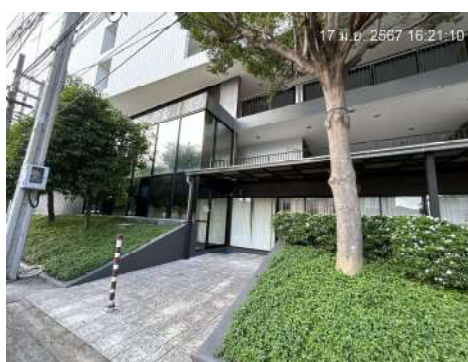
ภาพที่ 2.2-1 แนวรั้วโครงการและพื้นที่สีเขียว

1.1 สภาพภูมิประเทศ			
1) จัดให้มีรั้วรอบพื้นที่โครงการ เพื่อกันขอบเขตระหว่างพื้นที่โครงการกับพื้นที่ข้างเคียง	- โครงการมีรั้วกันขอบเขตระหว่างพื้นที่โครงการกับพื้นที่ข้างเคียง	-	ภาพที่ 2.2-1

2) จัดให้มีการปลูกไม้ยืนต้น ไม้พุ่ม ไม้คลุมดิน ภายในโครงการ โดยเฉพาะบริเวณแนวเขตที่ดินเพื่อให้พืชช่วยยึดหน้าดิน	- โครงการมีการปลูกไม้ยืนต้น ไม้พุ่ม และไม้คลุมดินภายในโครงการ เพื่อให้พืชช่วยยึดหน้าดิน	-	ภาพที่ 2.2-1

(3) จัดให้มีพื้นที่สีเขียวภายในโครงการให้มากที่สุด ขนาดพื้นที่รวม 566.7 ตารางเมตร	- โครงการได้จัดให้มีพื้นที่สีเขียวโดยการปลูกไม้ยืนต้น และพืชคลุมดินภายในโครงการ	-	ภาพที่ 2.2-1

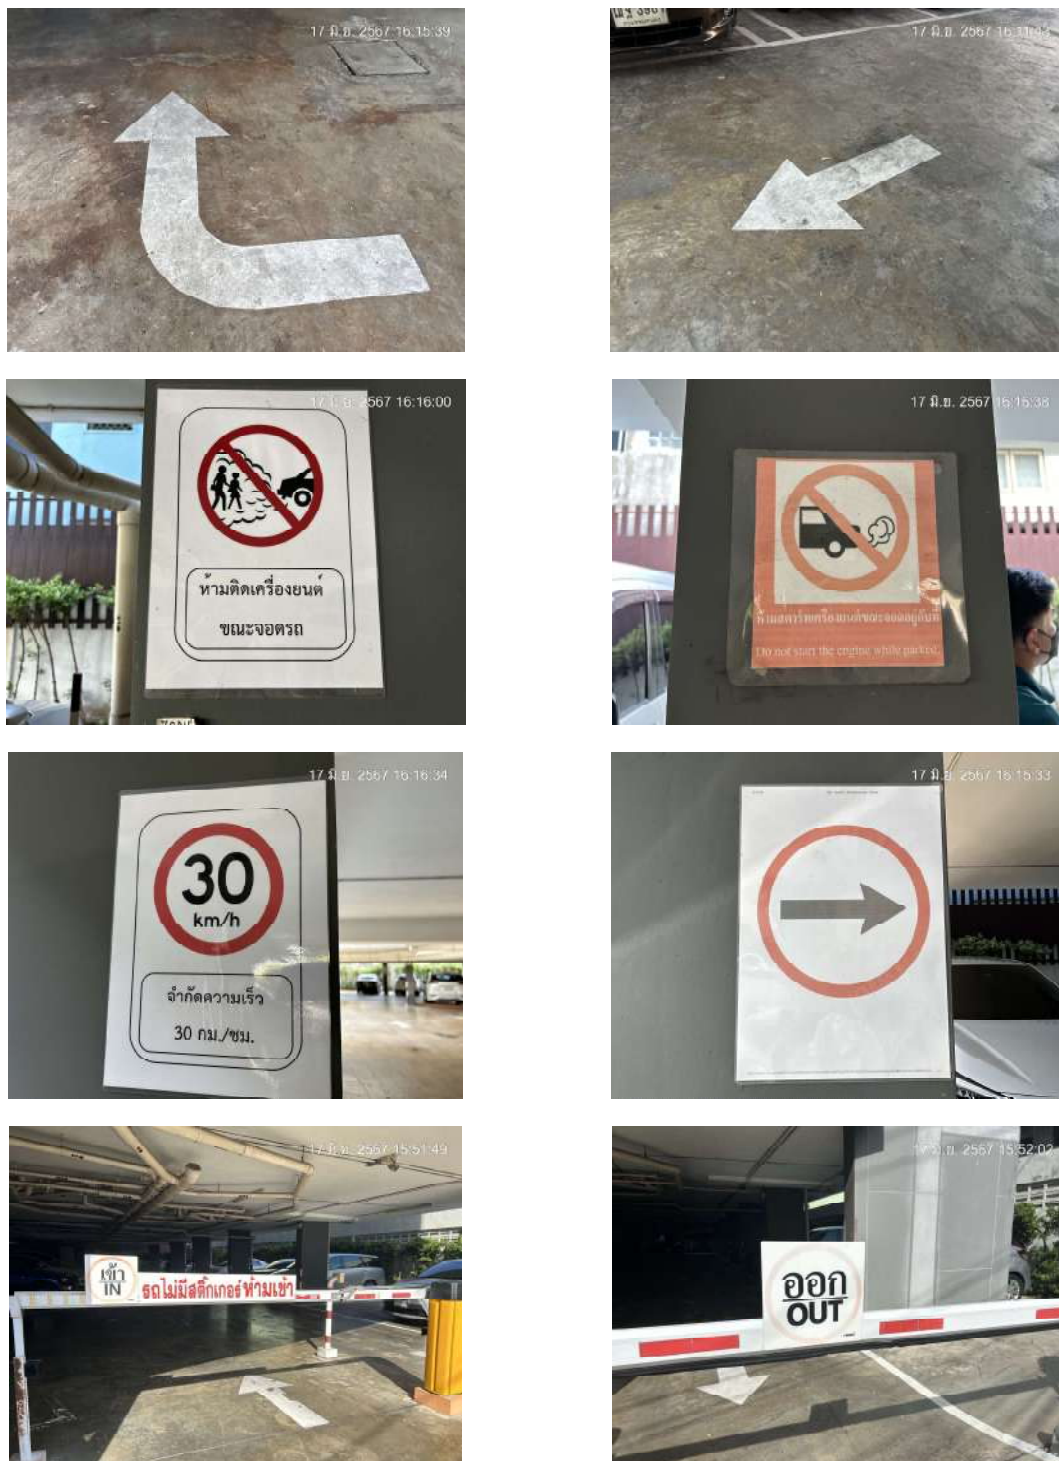
ภาพที่ 2.2-2 เครื่องหมายจราจร

1.2 คุณภาพอากาศ			
1) ฝุ่นละออง			
(1) ควบคุมความเร็วของรถภายในโครงการ เช่น ป้ายจำกัดความเร็ว สันนุลลดความเร็ว เพื่อไม่ให้เกิดการฟุ้งกระจายของฝุ่นบนผิวถนน	- โครงการมีการติดตั้งป้ายจำกัดความเร็วรถภายในโครงการให้มีความเร็วไม่เกิน 30 กิโลเมตร/ชั่วโมง เพื่อลดการฟุ้งกระจายของฝุ่นบนผิวถนน	-	ภาพที่ 2.2-2

(2) ติดตั้งป้ายห้ามติดเครื่องยนต์ทิ้งไว้ภายในบริเวณพื้นที่จอดรถให้สามารถสังเกตเห็นได้อย่างชัดเจนและทั่วถึง	- โครงการมีการติดตั้งป้ายห้ามติดเครื่องยนต์ทิ้งไว้ในบริเวณพื้นที่จอดรถ	-	ภาพที่ 2.2-2

1.3 เสี่ยง 1) จัดให้มีการทำสันนุนชะลอความเร็วของรถบนถนนภายในโครงการ เพื่อชะลอความเร็วของรถ และลดเสียงจากการแล่นของรถยนต์	- โครงการไม่มีสันนุนชะลอความเร็วของรถบนถนนในโครงการ อย่างไรก็ตาม โครงการมีติดตั้งป้ายจำกัดความเร็วไม่เกิน 30 กิโลเมตร/ชั่วโมง ภายในโครงการ เพื่อชะลอความเร็วของรถ และลดเสียงจากการแล่นของรถยนต์	-	ภาพที่ 2.2-2

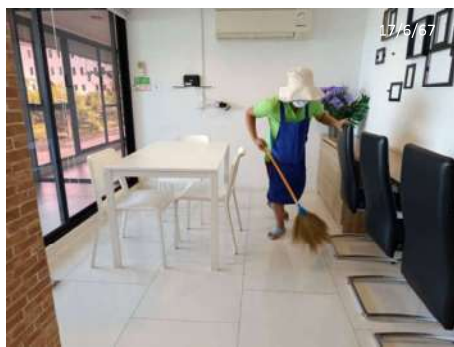
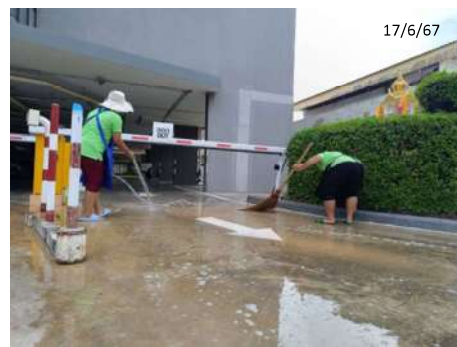
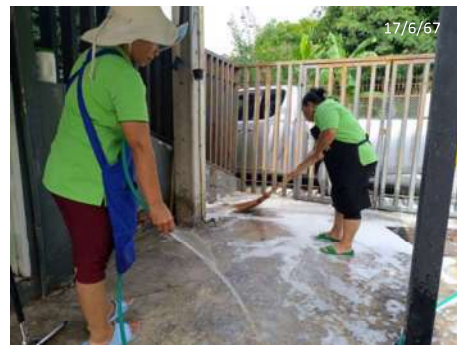
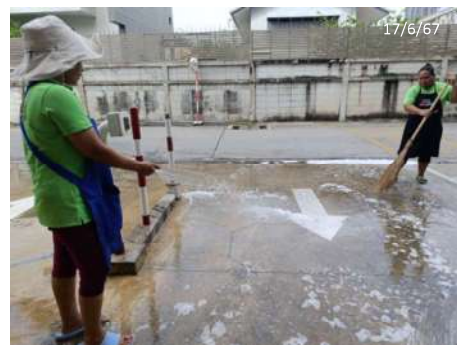
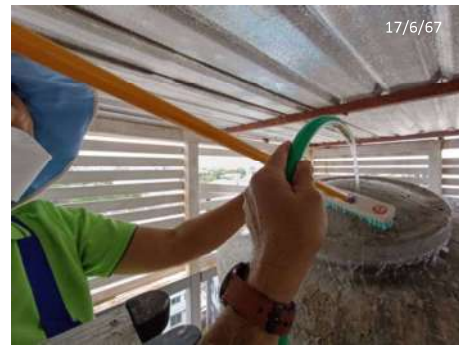
ภาพที่ 2.2-3 เจ้าหน้าที่ดูแลทำความสะอาดภายในพื้นที่โครงการ

(2) ดูแลรักษาความสะอาดถนนภายในโครงการ โดยฉีดล้างถนนเป็นประจำสม่ำเสมอ	- โครงการได้จัดให้มีเจ้าหน้าที่คอยดูแลรักษาความสะอาดภายในพื้นที่โครงการโดยการฉีดล้างถนนอย่างสม่ำเสมอ	-	ภาพที่ 2.2-3

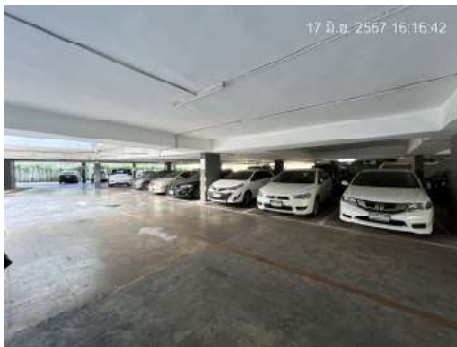
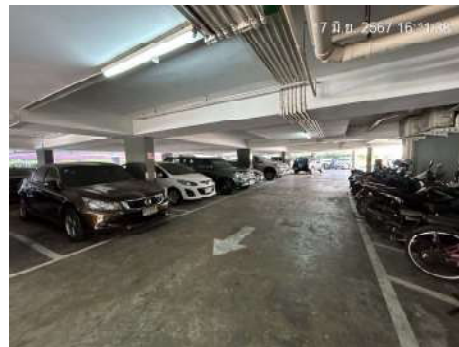
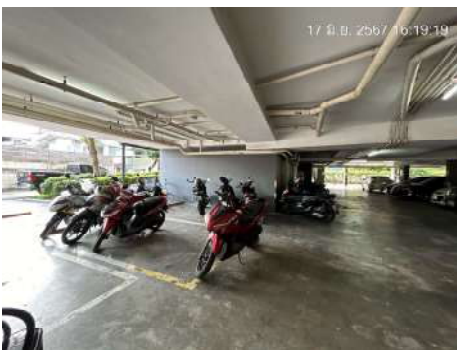
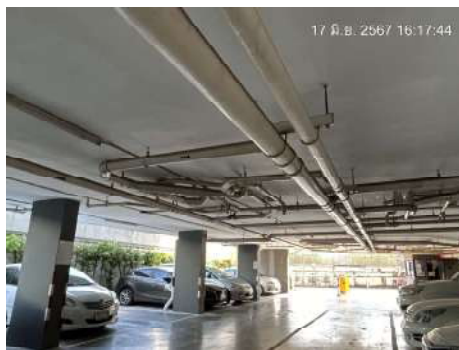
ภาพที่ 2.2-4 พื้นที่จอดรถ

2) คุณภาพอากาศ			
(1) ออกแบบให้ที่จอดรถภายในโครงการ มีลักษณะเปิดโล่ง ไม่เกิดการสะสมของมลพิษ	- โครงการจัดให้มีที่จอดรถภายในโครงการที่มีลักษณะเปิดโล่ง อากาศสามารถถ่ายเทได้สะดวก	-	ภาพที่ 2.2-4

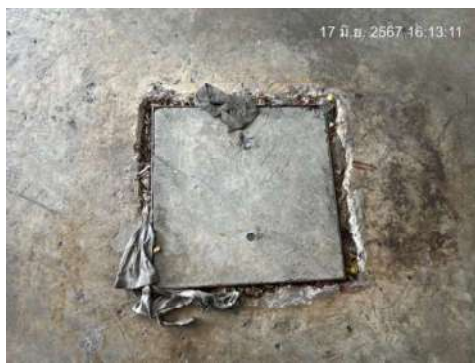
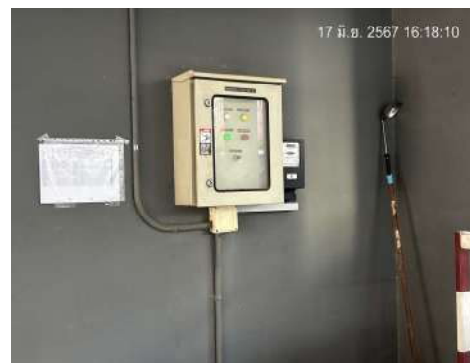
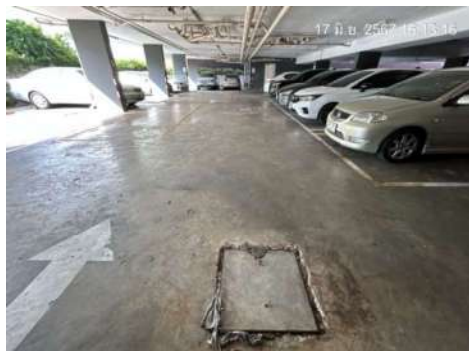
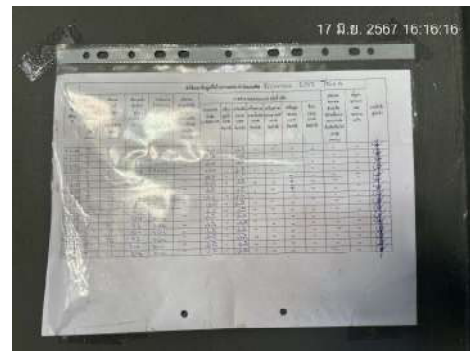
ภาพที่ 2.2-6 ระบบบำบัดน้ำเสียและแผงควบคุม

มาตรการป้องกันและแก้ไขผลกระทบสิ่งแวดล้อม	ผลการปฏิบัติตามมาตรการป้องกันและแก้ไขผลกระทบสิ่งแวดล้อม	ปัญหา/อุปสรรคและการแก้ไข	เอกสารอ้างอิง
1.4 คุณภาพน้ำ 1) จัดให้มีระบบบำบัดน้ำเสียสำเร็จรูป จำนวน 4 ชุด แต่ละชุดเป็นระบบบำบัดน้ำเสียชนิดเติมอากาศแบบผิวสัมผัส (Contact Aeration Activated Sludge) ออกแบบให้รองรับน้ำเสีย 25 ลูกบาศก์เมตร/วัน รวมรองรับน้ำเสียได้ 100 ลูกบาศก์เมตร/วัน	- โครงการมีการติดตั้งระบบบำบัดน้ำเสียชนิดเติมอากาศ แบบผิวสัมผัส (Contact Aeration Activated Sludge) ซึ่งรองรับน้ำเสียรวมได้ประมาณ 80 ลูกบาศก์เมตร/วัน	-	ภาพที่ 2.2-6 เอกสาร 2-7 เอกสาร 2-8

3.3 การบำบัดน้ำเสีย			
1) จัดให้มีระบบบำบัดน้ำเสียสำเร็จรูป จำนวน 4 ชุด แต่ละชุดเป็นระบบบำบัดน้ำเสียชนิดเติมอากาศแบบผิวสัมผัส (Contact Aeration Activated Sludge) ออกแบบให้รองรับน้ำเสีย 25 ลูกบาศก์เมตร/วัน รวมรองรับน้ำเสียได้ 100 ลูกบาศก์เมตร/วัน	- โครงการมีการติดตั้งระบบบำบัดน้ำเสียชนิดเติมอากาศ แบบผิวสัมผัส (Contact Aeration Activated Sludge) ซึ่งรองรับน้ำเสียรวมได้ประมาณ 80 ลูกบาศก์เมตร/วัน	-	ภาพที่ 2.2-6

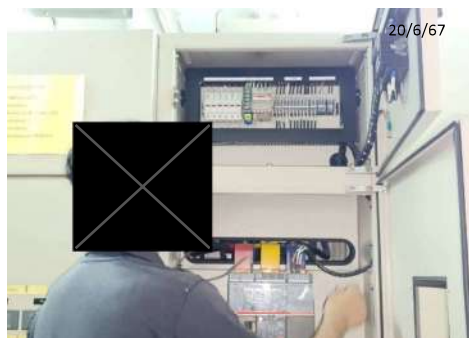
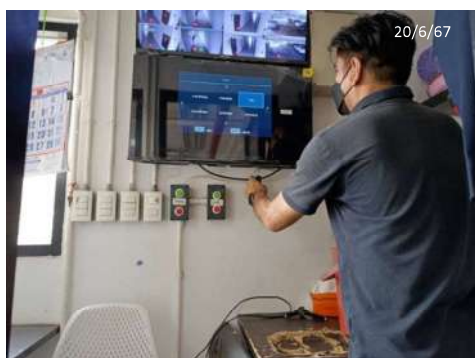
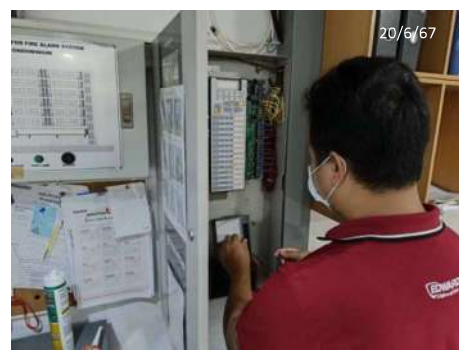
ภาพที่ 2.2-7 เจ้าหน้าที่ฝ่ายซ่อมบำรุงระบบไฟฟ้าและระบบประปา

มาตรการป้องกันและแก้ไขผลกระทบสิ่งแวดล้อม	ผลการปฏิบัติตามมาตรการป้องกันและแก้ไขผลกระทบสิ่งแวดล้อม	ปัญหา/อุปสรรคและการแก้ไข	เอกสารอ้างอิง
3) จัดให้มีเจ้าหน้าที่คอยดูแลรักษาระบบเส้นท่อประปาให้อยู่ในสภาพดี	- โครงการจัดให้มีเจ้าหน้าที่คอยดูแลรักษาระบบเส้นท่อประปาให้อยู่ในสภาพดีอยู่เสมอ ในกรณีที่พบการชำรุดจะมีการปรับปรุงแก้ไขทันที	-	ภาพที่ 2.2-7

7) จัดให้มีช่างซ่อมบำรุง ซึ่งทำหน้าที่ตรวจสอบรอยรั่วของอุปกรณ์ที่ใช้อย่างสม่ำเสมอเป็นประจำทุกเดือน หากพบการรั่วซึมให้รีบซ่อมแซมทันที	- โครงการมีเจ้าหน้าที่ฝ่ายซ่อมบำรุงทำหน้าที่ตรวจสอบรอยรั่วของอุปกรณ์ที่ใช้อย่างสม่ำเสมอ ในกรณีที่พบการชำรุดจะมีการปรับปรุงซ่อมแซมทันที	-	ภาพที่ 2.2-7

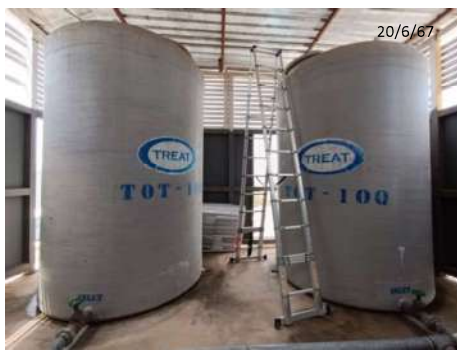
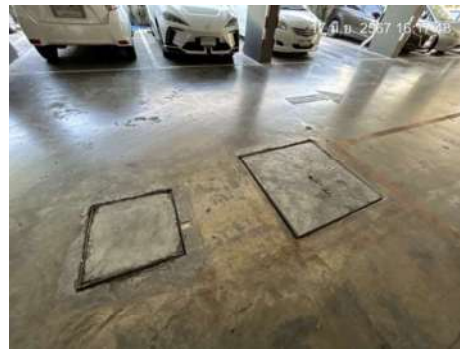
ภาพที่ 2.2-9 ถังเก็บน้ำสำรองชั้นดาดฟ้าและชั้นใต้ดิน

10) ออกแบบให้มีการฉาบผิวเสาคอนกรีตให้มีความหนาเพิ่มขึ้นอีก 15 เซนติเมตร นอกจากนี้ ภายในถังเก็บน้ำจะทาเคลือบผิวคอนกรีตที่สัมผัสกับน้ำด้วยสาร NON-TOXIC (CHRMICRETEE) เพื่อป้องกันน้ำซึมเข้าไปจนถึงเหล็กเส้นภายในเสาจนเกิดสนิมและออกมาปนเปื้อนกับน้ำใช้ภายในถังเก็บน้ำได้ดิน	- โครงการมีการติดตั้งถังเก็บน้ำไฟเบอร์กลาสแบบฝังดินทรงกระบอก แนวนอนขนาด 70,000 ลิตร	-	ภาพที่ 2.2-9

11) ออกแบบให้มีฝาลังเก็บน้ำ 2 ฝา/ถัง เพื่อความสะดวกในการดูแลและบำรุงรักษา	- โครงการมีการติดตั้งฝาลังเก็บน้ำ 2 ฝา/ถัง เพื่อความสะดวกในการล้างทำความสะอาดและซ่อมบำรุง	-	ภาพที่ 2.2-9

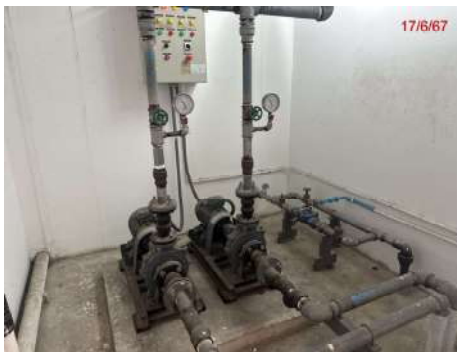
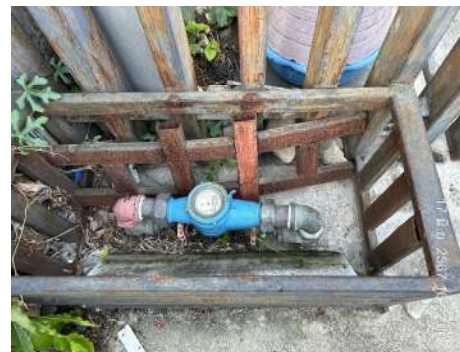
ภาพที่ 2.2-10 ระบบสูบน้ำประปาและวาล์วควบคุมการจ่ายน้ำ

8) กำหนดให้มีการปิดวาล์วควบคุมการจ่ายน้ำจากท่อเมนประปา ด้านหน้าโครงการ เข้าสู่ถังเก็บน้ำภายใน โครงการในช่วง 06.00-09.00 น. และช่วงเวลา 19.00-21.00 น. ซึ่งเป็นช่วงเวลาที่ผู้พักอาศัยข้างเคียงมีการใช้น้ำเป็นจำนวนมาก	- โครงการมีการเปิด-ปิดวาล์วควบคุมการจ่ายน้ำแบบอัตโนมัติ จากท่อเมนประปา ด้านหน้าโครงการเข้าสู่ถังเก็บน้ำภายในโครงการ โดยกำหนดให้มีการปิดวาล์วในช่วงเวลาที่ผู้พักอาศัยข้างเคียงมีการใช้น้ำเป็นจำนวนมากในช่วงเวลาประมาณ 06.00-09.00 น. และ 19.00-21.00 น.	-	ภาพที่ 2.2-10

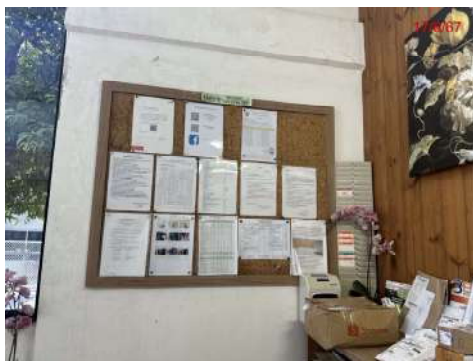
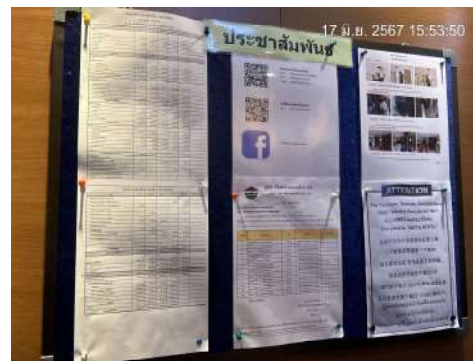
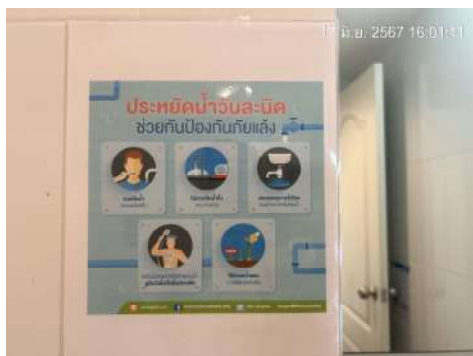
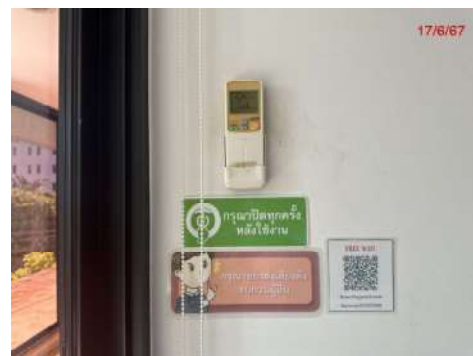
ภาพที่ 2.2-11 การประชาสัมพันธ์และรณรงค์การอนุรักษ์พลังงาน

5) ติดป้ายรณรงค์การประหยัดน้ำภายในพื้นที่โครงการ	- โครงการมีการจัดทำป้ายรณรงค์การประหยัดน้ำภายในพื้นที่โครงการ	-	ภาพที่ 2.2-11
6) กำหนดให้พนักงานใช้ภาชนะรองน้ำและชักล้างอุปกรณ์ในภาชนะก่อนที่จะนำไปเช็ดถู ซึ่งจะใช้น้ำน้อยกว่าการใช้สายยางฉีดล้างทำความสะอาดโดยตรง	- โครงการกำหนดให้เจ้าหน้าที่ฝ่ายแม่บ้านใช้ภาชนะรองน้ำและชักล้างอุปกรณ์ในภาชนะก่อนที่จะนำไปเช็ดถูทำความสะอาด	-	ภาพที่ 2.2-3

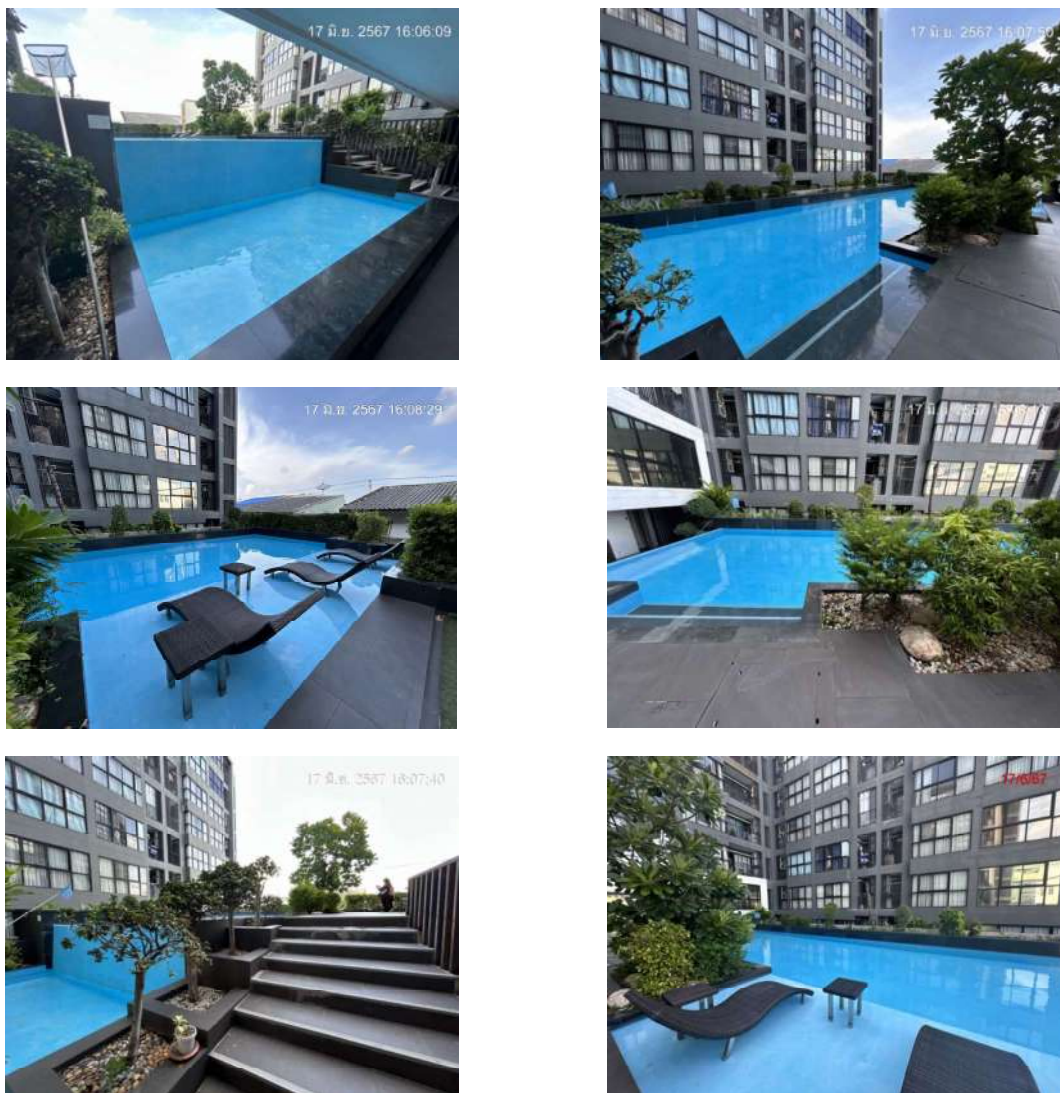
ภาพที่ 2.2-16 สระว่ายน้ำ

2) โครงสร้างและความปลอดภัยจากการใช้สระว่ายน้ำ (1) โครงสร้างของสระว่ายน้ำเป็นคอนกรีตเสริมเหล็ก มีความมั่นคง แข็งแรง น้ำซึมไม่ได้ ผนังเรียบอยู่ในสภาพดีและทำความสะอาดง่าย	- โครงสร้างสระว่ายน้ำของโครงการเป็นคอนกรีตเสริมเหล็ก มีความมั่นคง แข็งแรง น้ำซึมไม่ได้ ผนังเรียบอยู่ในสภาพดีและทำความสะอาดง่าย	-	ภาพที่ 2.2-16

(7) พื้นสระว่ายน้ำ ทำด้วยวัสดุแข็งแรง เรียบ ไม่แตกร้าวทำความสะอาดง่าย ไม่ลื่น อยู่ในสภาพดี	- พื้นสระว่ายน้ำ ทำด้วยวัสดุแข็งแรง เรียบ ไม่แตกร้าวทำความสะอาดง่าย ไม่ลื่น และอยู่ในสภาพดี	-	ภาพที่ 2.2-16

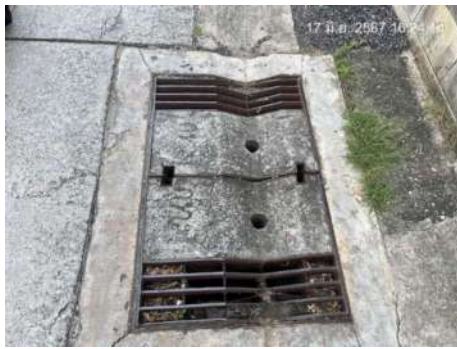
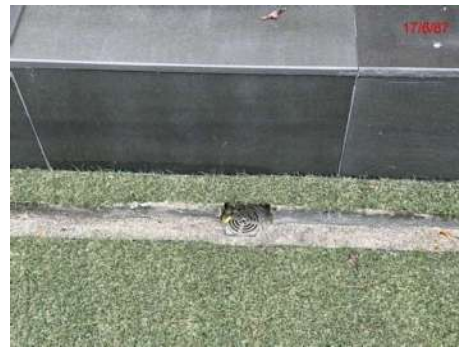
ภาพที่ 2.2-20 ท่อระบายน้ำ

3.4 การระบายน้ำ 1) จัดให้มีท่อระบายน้ำ ขนาดเส้นผ่านศูนย์กลาง 0.6 เมตร ความลาดเอียง 1 : 200 มีความสามารถกักเก็บน้ำได้รวม 38.7 ลูกบาศก์เมตร เพียงพอต่อปริมาณน้ำหลากส่วนเกินที่ต้องเก็บไว้ภายในพื้นที่โครงการ (12 ลูกบาศก์เมตร) และระบายน้ำออกจากโครงการ โดยติดตั้งเครื่องสูบน้ำในบ่อพักน้ำสุดท้ายและตะแกรงดักขยะ 2 บ่อ (บ่อละ 1 เครื่อง) แต่ละเครื่องมีอัตราการสูบ 0.019 ลูกบาศก์เมตร/วินาที ซึ่งไม่เกินอัตราการระบายน้ำก่อนการพัฒนา	- โครงการมีท่อระบายน้ำภายในพื้นที่โครงการ โดยมีการออกแบบให้มีความสามารถในการกักเก็บน้ำหลากไว้ภายในโครงการ ให้มีอัตราการระบายออกไม่เกินอัตราการระบายน้ำก่อนพัฒนาโครงการ	-	ภาพที่ 2.2-20

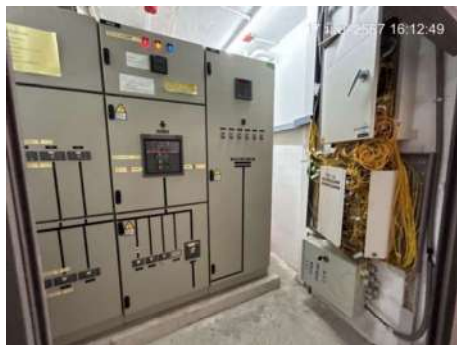
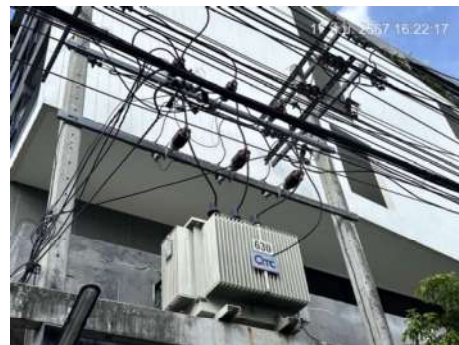
ภาพที่ 2.2-21 ห้องเครื่องไฟฟ้าและหม้อแปลงไฟฟ้าของโครงการ

2) ออกแบบตำแหน่งห้องเครื่องไฟฟ้า ตั้งอยู่บริเวณชั้นที่ 1 ของอาคาร โดยยกระดับให้อยู่ที่ระดับ + 0.25 เมตร (คิดเทียบ ±0.00 เมตร ที่ระดับถนนภายในโครงการ) จึงคาดว่าจะไม่ได้รับผลกระทบจากการเกิดน้ำท่วม	- โครงการได้ออกแบบตำแหน่งติดตั้งห้องเครื่องไฟฟ้าไว้ที่บริเวณบริเวณชั้นที่ 1 ที่ระดับ + 0.25 เมตร เพื่อป้องกันผลกระทบจากการเกิดน้ำท่วม	-	ภาพที่ 2.2-21

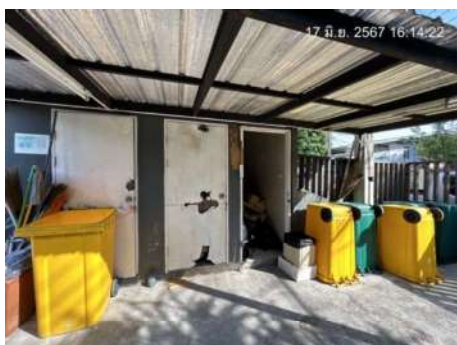
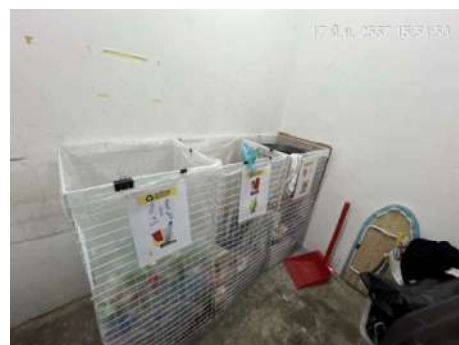
ภาพที่ 2.2-23 ห้องพัสดุฝอยประจำชั้นและพื้นที่พักขยะรวม

มาตรการป้องกันและแก้ไขผลกระทบสิ่งแวดล้อม	ผลการปฏิบัติตามมาตรการป้องกัน และแก้ไขผลกระทบสิ่งแวดล้อม	ปัญหา/อุปสรรค และการแก้ไข	เอกสารอ้างอิง
3.5 การจัดการมูลฝอย 1) จัดให้มีห้องพักมูลฝอยประจำชั้น ตั้งแต่ชั้นที่ 1 ถึงชั้นที่ 8 จำนวน 1 ห้อง/ชั้น ตั้งอยู่บริเวณบันได ST-1 มีความกว้าง 1.6 เมตร ความยาว 3.45 เมตร ขนาดพื้นที่ 5.52 ตารางเมตร ภายในจะตั้งถังมูลฝอยขนาด 240 ลิตร ภายในถังรองด้วยถุงดำ ชั้นหนึ่ง จำนวน 2 ถัง (ถังมูลฝอยเปียก 1 ถัง ถังมูลฝอยแห้ง 1 ถัง) และถังมูลฝอยอันตรายขนาด 50 ลิตร จำนวน 1 ถัง ไว้ภายในห้องดังกล่าว	- โครงการมีห้องพักขยะมูลฝอยประจำชั้นในแต่ละชั้น ภายในบรรจุถังมูลฝอยเปียก 1 ถัง ถังมูลฝอยแห้ง 1 ถัง และถังมูลฝอยอันตราย 1 ถัง ไว้ภายในห้อง	-	ภาพที่ 2.2-23

7) ห้องพักมูลฝอยต้องปิดมิดชิด โดยเปิดเฉพาะช่องที่มีการจัดเก็บมูลฝอยเท่านั้น	- โครงการมีการปิดประตูห้องพักมูลฝอยไว้ โดยเปิดเฉพาะช่องที่มีการจัดเก็บมูลฝอยเท่านั้น	-	ภาพที่ 2.2-23
