# โครงการรีเจนท์ โฮม 14

รายงานผลการปฏิบัติตามมาตรการป้องกันแก้ไขผลกระทบสิ่งแวดล้อม  
และมาตรการติดตามตรวจสอบผลกระทบสิ่งแวดล้อม

หนังสือรับรองการจัดทำรายงานผลการปฏิบัติตามมาตรการป้องกันและแก้ไขผลกระทบ  
สิ่งแวดล้อม และมาตรการติดตามตรวจสอบผลกระทบสิ่งแวดล้อม  
โครงการ รีเจนท์ โฮม 14 (ชื่อโครงการเดิม: รีเจนท์ โฮม สุขุมวิท 93/1)

**รายงานผลการปฏิบัติตามมาตรการป้องกันและแก้ไขผลกระทบสิ่งแวดล้อม  
และมาตรการติดตามตรวจสอบผลกระทบสิ่งแวดล้อม ระยะดำเนินการ**

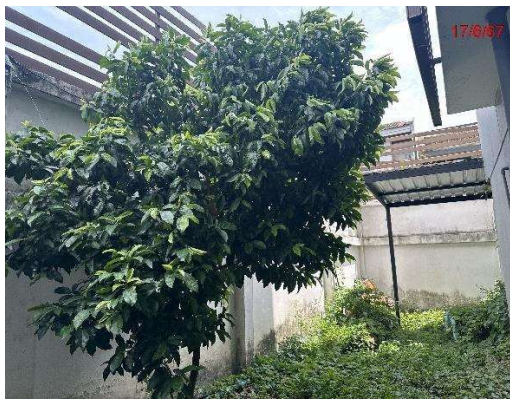
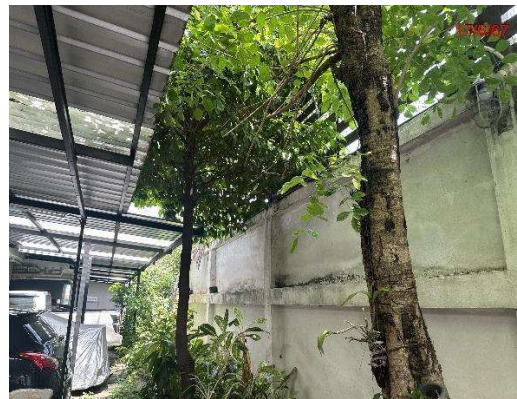
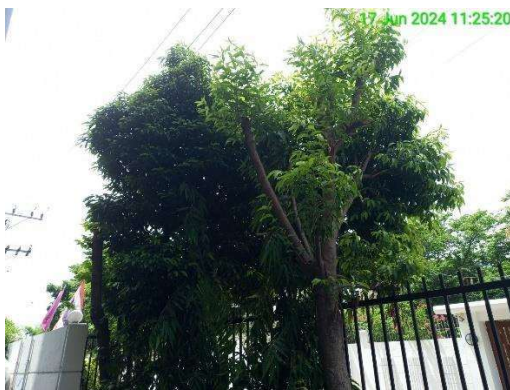
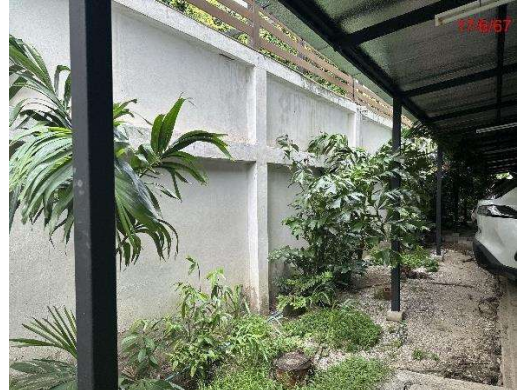
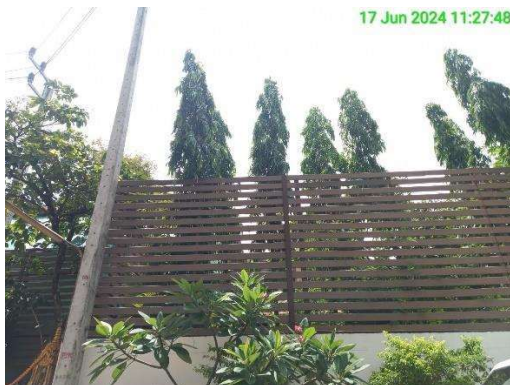
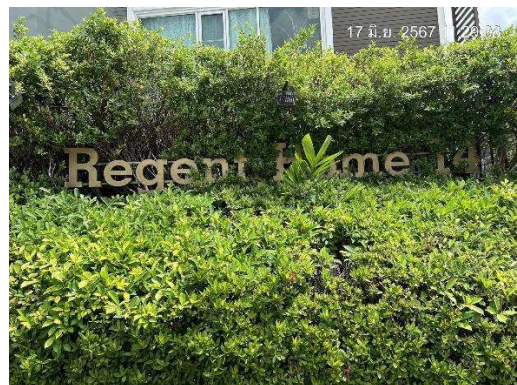
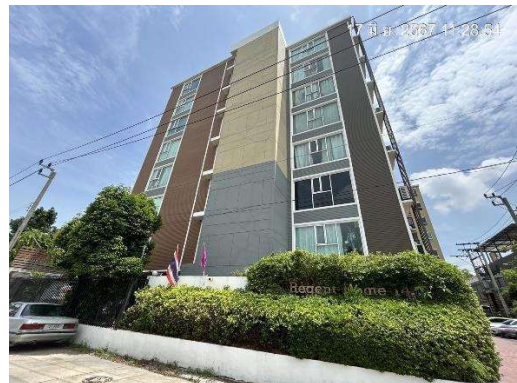
ภาพที่ 2.2-1 พื้นที่สีเขียวและแนวรั้วโครงการ

2) จัดให้มีการปลูกพืชคลุมดินไม่ปล่อยให้มีพื้นที่ว่างที่เป็นดิน เพื่อให้พืชช่วยยึดหน้าดินไม่ให้เกิดการชะล้างพังทลาย	- โครงการมีการปลูกไม้ยืนต้น และพืชคลุมดินภายในบริเวณโครงการ	-	ภาพที่ 2.2-1
<b>1.2 คุณภาพอากาศ</b> 1) ฝุ่นละออง 1.1) ควบคุมความเร็วของรถภายในโครงการ เช่น ป้ายจำกัดความเร็ว สันนูนลดความเร็ว เพื่อไม่ให้เกิดการฟุ้งกระจายของฝุ่นบริเวณผิวถนน	- โครงการมีการจัดทำป้ายจำกัดความเร็วรถภายในโครงการให้มีความเร็วไม่เกิน 30 กิโลเมตร/ชั่วโมง เพื่อลดการฟุ้งกระจายของฝุ่นบริเวณผิวถนน	-	ภาพที่ 2.2-2

1.3) จัดให้มีพื้นที่สีเขียวภายในโครงการ ขนาดพื้นที่รวม 605.50 ตารางเมตร โดยปลูกพืชคลุมพื้นที่ว่างทั้งหมดเพื่อไม่ให้เกิดฝุ่นละออง	- โครงการได้จัดให้มีพื้นที่สีเขียวโดยการปลูกไม้ยืนต้น และพืชคลุมบริเวณพื้นที่ว่าง เพื่อลดการเกิดฝุ่นละออง	-	ภาพที่ 2.2-1

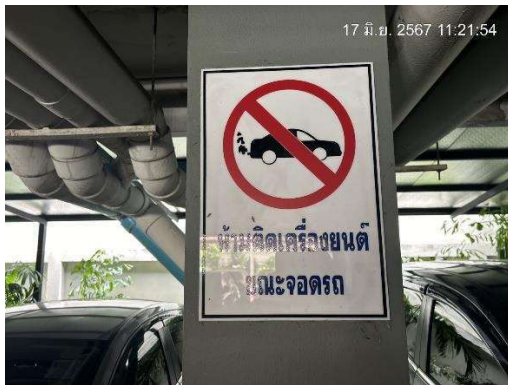
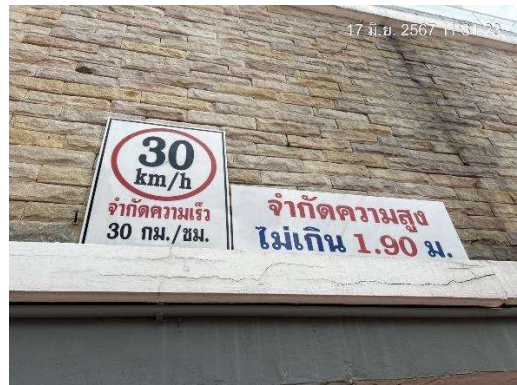
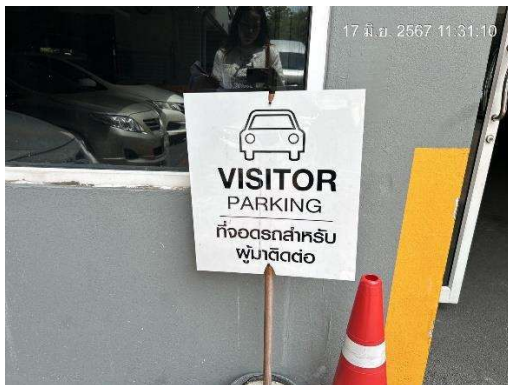
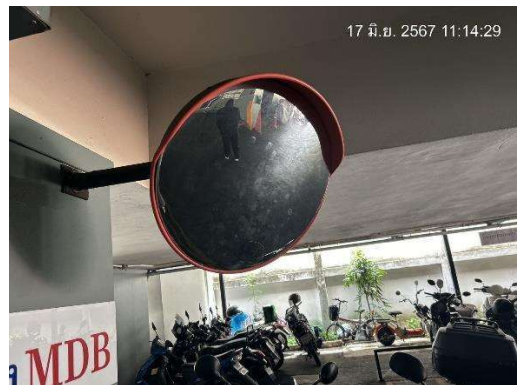
ภาพที่ 2.2-2 ป้ายสัญลักษณ์จราจร

2.2) ออกแบบให้ที่จอดรถบริเวณชั้นที่ 1 มีการระบายอากาศแบบธรรมชาติสามารถระบายอากาศอย่างสะดวกตลอดเวลา มิให้เกิดการสะสมของมลพิษ	- โครงการมีการติดตั้งป้ายห้ามติดเครื่องยนต์ทิ้งไว้ภายในพื้นที่จอดรถ	-	ภาพที่ 2.2-2

2.3) ควบคุมความเร็วของรถภายในโครงการ เช่น ป้ายจำกัดความเร็ว สันนุลดความเร็ว เพื่อไม่ให้เกิดการฟุ้งกระจายของฝุ่นบนผิวถนน	- โครงการมีการจัดทำป้ายจำกัดความเร็วรถภายในโครงการ ให้มีความเร็วไม่เกิน 30 กิโลเมตร/ชั่วโมง เพื่อลดการฟุ้งกระจายของฝุ่นบริเวณผิวถนน	-	ภาพที่ 2.2-2

2) ติดตั้งป้ายห้ามเร่งเครื่องยนต์ไว้บริเวณที่จอดรถและทางวิ่งภายในโครงการให้เห็นอย่างชัดเจน	- โครงการมีการติดตั้งป้ายห้ามติดเครื่องยนต์ทิ้งไว้ภายในพื้นที่จอดรถ	-	ภาพที่ 2.2-2
<b>1.4 คุณภาพน้ำ</b> 1) จัดให้มีระบบบำบัดน้ำเสียของโครงการ จำนวน 1 ชุด เป็นระบบบำบัดน้ำเสียชนิดเติมอากาศ แบบระบบชีวภาพ RBC (Rotating Biological Contactor) ออกแบบให้รองรับน้ำเสียได้ 100 ลูกบาศก์เมตร/วัน โดยประสิทธิภาพของระบบบำบัดน้ำเสียร้อยละ 92 คิดค่าความสกปรกเฉลี่ย (BOD) ของน้ำเสียที่เข้าระบบบำบัดน้ำเสียเท่ากับ 250 มิลลิกรัม/ลิตร และมีค่าที่ออกจากระบบไม่เกิน 20 มิลลิกรัม/ลิตร	- โครงการมีการติดตั้งระบบบำบัดน้ำเสียชนิดเติมอากาศ ซึ่งมีการออกแบบให้มีประสิทธิภาพการบำบัด BOD ที่ออกจากระบบให้มีค่าไม่เกิน 20 มิลลิกรัม/ลิตร	-	ภาพที่ 2.2-5

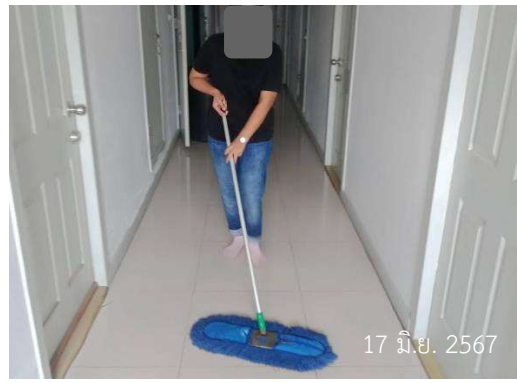
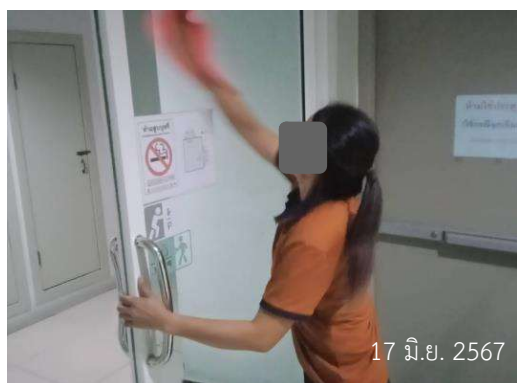
ภาพที่ 2.2-3 เจ้าหน้าที่ดูแลความสะอาดภายในโครงการ

1.2) ดูแลรักษาความสะอาดถนนภายในโครงการ โดยฉีดล้างถนนเป็นประจำสม่ำเสมอ	- โครงการจัดให้มีเจ้าหน้าที่ดูแลรักษาความสะอาดภายในโครงการ โดยการฉีดล้างถนนอย่างสม่ำเสมอ	-	ภาพที่ 2.2-3

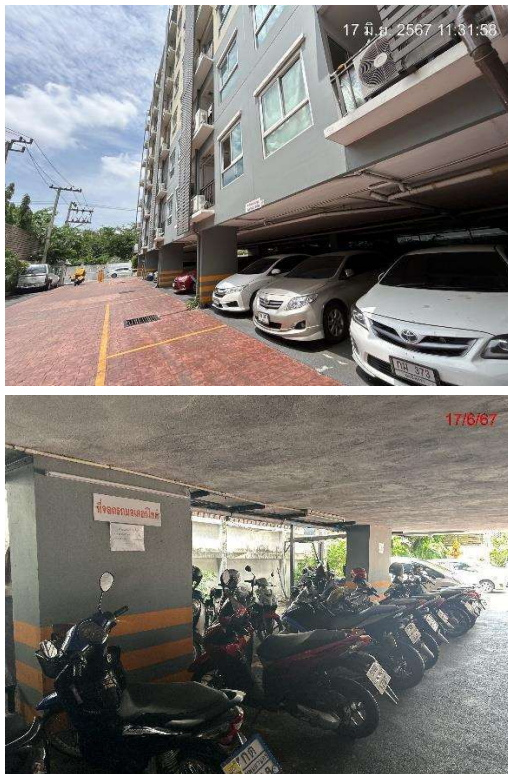
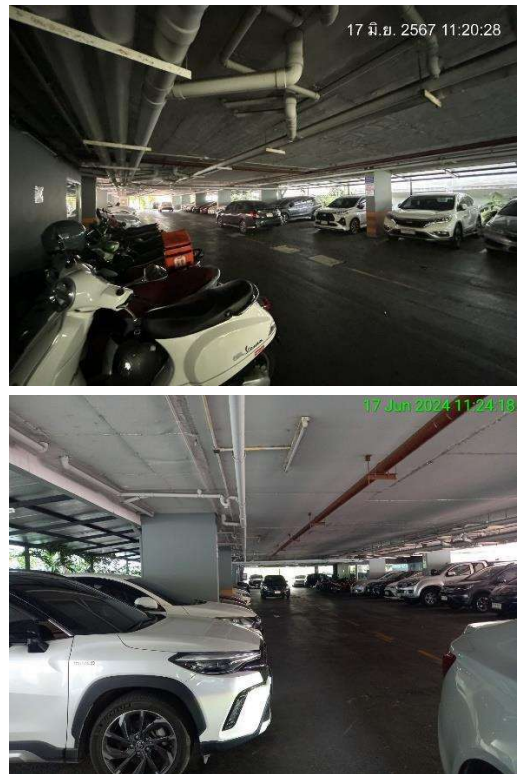
ภาพที่ 2.2-4 พื้นที่จอดรถภายในโครงการ

2) มลพิษทางอากาศ 2.1) ออกแบบให้ที่จอดรถบริเวณชั้นที่ 1 มีการระบายอากาศแบบธรรมชาติ สามารถระบายอากาศอย่างสะดวกตลอดเวลา มิให้เกิดการสะสมของมลพิษ	- โครงการจัดให้มีการระบายอากาศแบบธรรมชาติ บริเวณพื้นที่จอดรถ โดยมีลักษณะเปิดโล่งสามารถถ่ายเทอากาศได้สะดวก	-	ภาพที่ 2.2-4

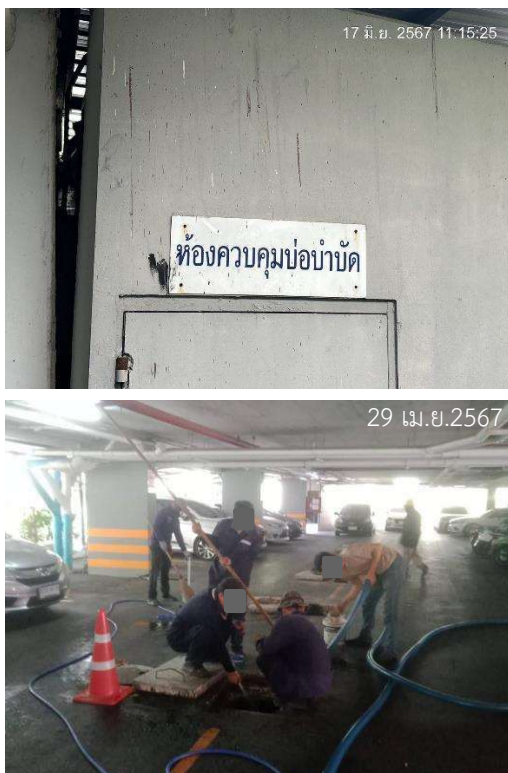
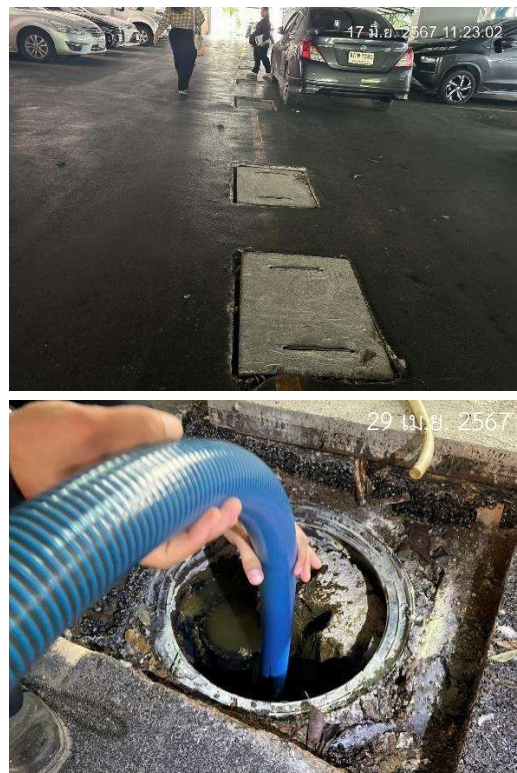
ภาพที่ 2.2-5 ระบบบำบัดน้ำเสียและการสูบน้ำ

3) กำจัดไขมันออกจากบ่อดักไขมันเป็นประจำทุกสัปดาห์	- โครงการจัดให้มีเจ้าหน้าที่ทำหน้าที่ดักไขมันเป็นประจำทุกสัปดาห์	-	-
4) ประสานให้รถสูบล้างถังของสำนักงานเขตพระโขนง มาสูบล้างก่อนสิ้นปีกำจัดทุก ๆ 1 เดือน	- โครงการมีการประสานให้รถสูบล้างถังของสำนักงานเขตพระโขนงมาสูบล้างถังในโครงการไปกำจัดเมื่อถึงเวลาที่เหมาะสม โดยล่าสุดสูบล้างถังในเดือน เมษายน 2567	-	ภาพที่ 2.2-5

13) จัดให้มีระบบมิเตอร์ไฟฟ้าสำหรับระบบบำบัดน้ำเสียของโครงการ โดยเฉพาะ แยกระบบไฟฟ้าอื่น ๆ เพื่อให้สามารถติดตามตรวจสอบการใช้งานของระบบบำบัดน้ำเสียได้	- โครงการมีการติดตามตรวจสอบการใช้งานของระบบบำบัดน้ำเสียผ่านระบบของห้องควบคุมระบบบำบัดน้ำเสีย	-	ภาพที่ 2.2-5
<b>2. ทรัพยากรสิ่งแวดล้อมทางชีวภาพ</b> <b>2.1 นิเวศวิทยาทางบก</b> - ดำเนินการตามมาตรการป้องกันและแก้ไขผลกระทบต่อทรัพยากรสิ่งแวดล้อมทางกายภาพ ได้แก่ คุณภาพอากาศ เสียง และความสั่นสะเทือน คุณภาพน้ำ และคุณค่าการใช้ประโยชน์ของมนุษย์อย่างเคร่งครัด	- โครงการได้มีการดำเนินการตามมาตรการป้องกันและแก้ไขผลกระทบต่อทรัพยากรสิ่งแวดล้อมทางกายภาพ ได้แก่ คุณภาพอากาศ เสียง และความสั่นสะเทือน คุณภาพน้ำ และคุณค่าการใช้ประโยชน์ของมนุษย์อย่างเคร่งครัด	-	-
<b>2.2 นิเวศวิทยาทางน้ำ</b> - ดูแลรักษาระบบบำบัดน้ำเสียของโครงการ ให้สามารถทำงานได้อย่างต่อเนื่องและมีประสิทธิภาพ	- โครงการมีการดูแลรักษาระบบบำบัดน้ำเสียเพื่อการใช้งานของระบบบำบัดน้ำเสียได้อย่างมีประสิทธิภาพ	-	ภาพที่ 2.2-5 เอกสาร 2

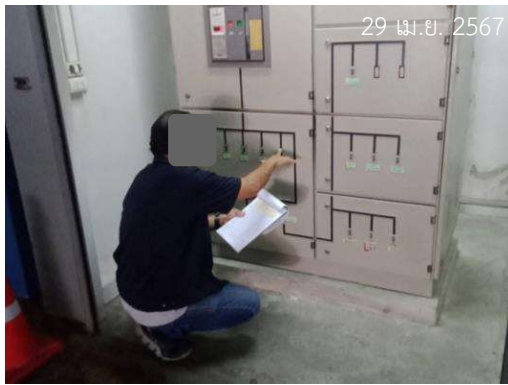
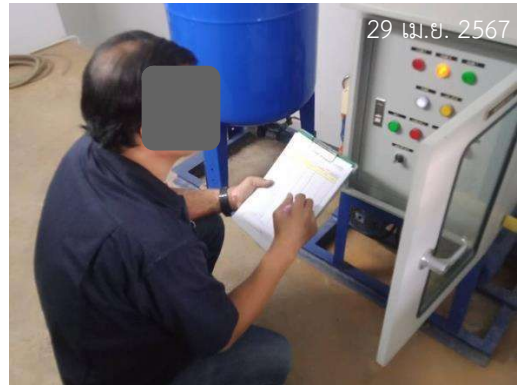
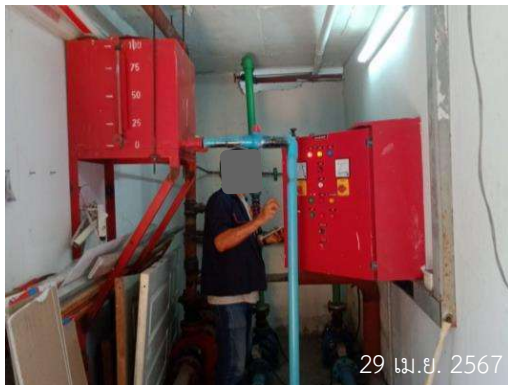
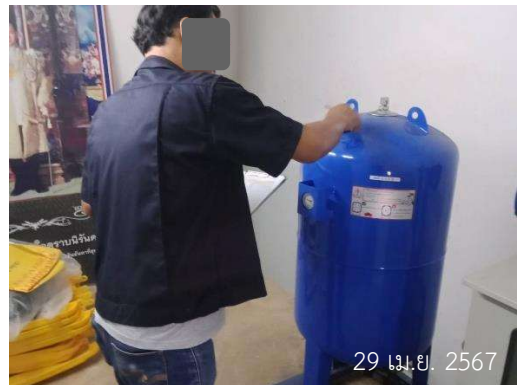
ภาพที่ 2.2-6 เจ้าหน้าที่ฝ่ายช่างซ่อมบำรุง

2) จัดให้มีเจ้าหน้าที่ที่มีความรู้ความชำนาญ ดูแลรักษาและควบคุมระบบบำบัดน้ำเสียของโครงการ ให้ทำงานได้อย่างต่อเนื่องและมีประสิทธิภาพ	- โครงการจัดให้มีเจ้าหน้าที่ที่มีความรู้ ความชำนาญ ดูแลรักษาและควบคุมระบบบำบัดน้ำเสียของโครงการให้ทำงานได้อย่างต่อเนื่องและมีประสิทธิภาพ	-	ภาพที่ 2.2-6

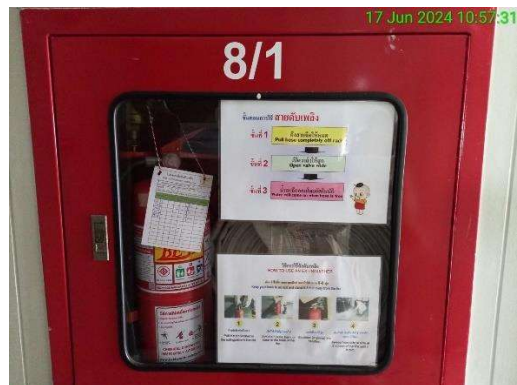
ภาพที่ 2.2-7 การตรวจสอบอุปกรณ์ดับเพลิงและป้ายแนะนำการใช้งานอุปกรณ์ดับเพลิง

10) ตรวจสอบถังดับเพลิงเคมีให้สามารถใช้งานได้เสมอ หากพบว่ามีการเสียหายหรือใช้การไม่ได้ให้รีบดำเนินการแก้ไขทันที	- โครงการมีการตรวจสอบถังดับเพลิง ให้สามารถใช้งานได้เสมอ	-	ภาพที่ 2.2-7

11) ติดป้ายแนะนำการใช้อุปกรณ์แต่ละตัวไว้บริเวณที่อุปกรณ์ติดตั้งอยู่เพื่อให้ผู้ที่อยู่ใกล้เคียงที่เกิดเหตุสามารถใช้ได้ทันที	- โครงการมีการติดป้ายแนะนำการใช้อุปกรณ์ป้องกันอัคคีภัยภายในโครงการเพื่อให้ผู้ที่อยู่ใกล้เคียงที่เกิดเหตุสามารถใช้ได้ทันที	-	ภาพที่ 2.2-7

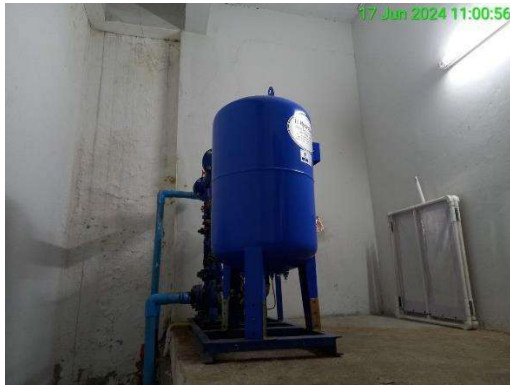
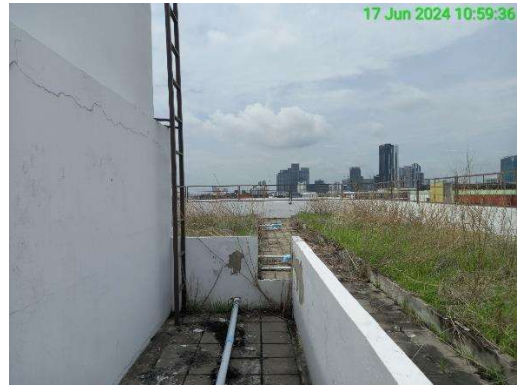
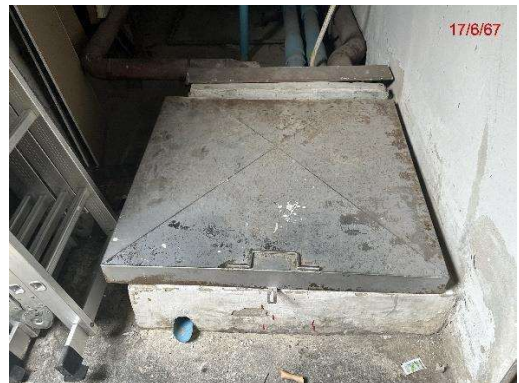
ภาพที่ 2.2-9 ระบบน้ำใช้ภายในโครงการ

<b>3. คุณค่าการใช้ประโยชน์ของมนุษย์</b> <b>3.1 การใช้น้ำ</b> 1) จัดให้มีการสำรองน้ำ ดังนี้ - ถังเก็บน้ำใต้ดิน จำนวน 1 ถัง สำรองเพื่ออุปโภค-บริโภค ปริมาณ 110 ลูกบาศก์เมตร	- โครงการมีการสำรองน้ำใช้ภายในโครงการทั้งในส่วนของถังเก็บน้ำใต้ดิน และถังเก็บน้ำชั้นดาดฟ้า เพื่อให้เพียงพอการใช้น้ำของผู้พักอาศัยในโครงการ อย่างน้อย 1 วัน		ภาพที่ 2.2-9

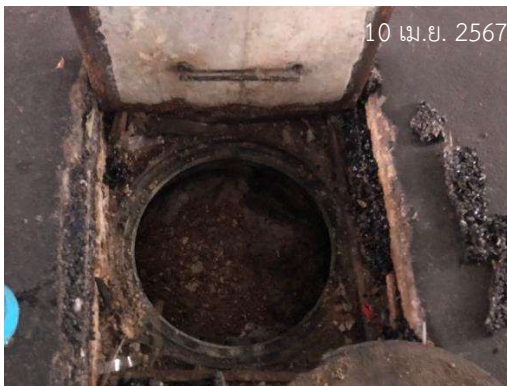
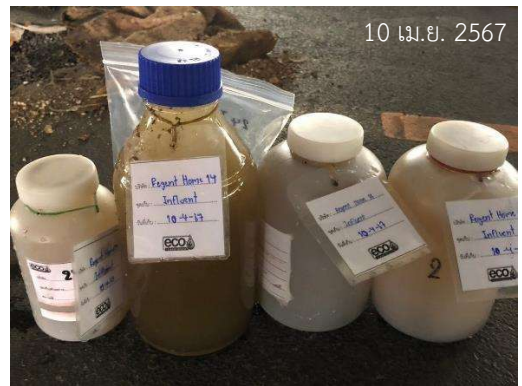
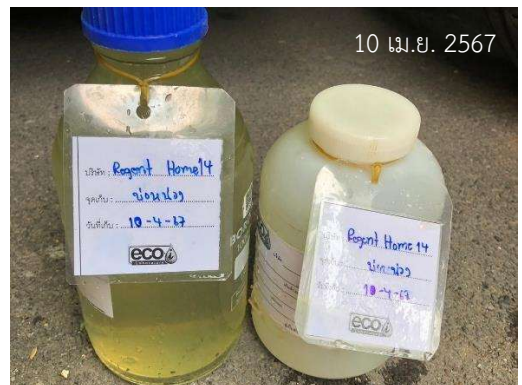
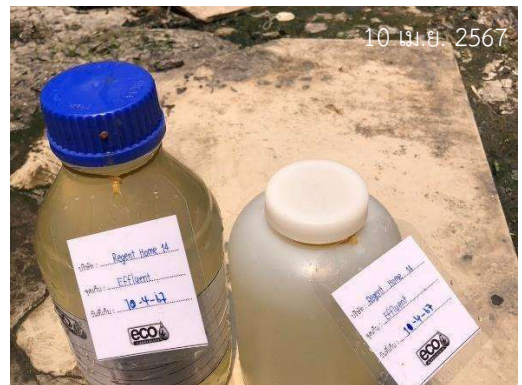
ภาพที่ 3.2.1-1 การเก็บตัวอย่างน้ำทิ้ง

ผลการตรวจวิเคราะห์คุณภาพน้ำทิ้ง ระยะดำเนินการ ระหว่างเดือนมกราคม 2564-มิถุนายน 2567 จำนวน 3 จุด ได้แก่ ส่วนเกรอะ (Influent) บ่อเก็บน้ำรดน้ำต้นไม้ (Effluent) และบ่อพักน้ำสุดท้ายพร้อมตะแกรงตกขยะ (บ่อพักน้ำสุดท้าย) เมื่อเทียบกับมาตรฐานตามประกาศกระทรวงทรัพยากรธรรมชาติและสิ่งแวดล้อม เรื่อง กำหนดมาตรฐานควบคุมการระบายน้ำทิ้งจากอาคารบางประเภทและบางขนาด (อาคารประเภท ข) พบว่า ดัชนีที่ทำการตรวจวิเคราะห์มีค่าอยู่ในเกณฑ์มาตรฐานที่กำหนด ยกเว้น ในปี 2564 1) BOD ของบ่อเก็บน้ำรดน้ำต้นไม้ (Effluent) ในเดือนกุมภาพันธ์ถึงกรกฎาคม และกันยายนถึงตุลาคม และของบ่อพักน้ำสุดท้ายในเดือนกุมภาพันธ์ เมษายนถึงพฤษภาคม สิงหาคม และพฤศจิกายนถึงธันวาคม 2) ค่า Grease & Oil ของบ่อเก็บน้ำรดน้ำต้นไม้ (Effluent) ในเดือนมิถุนายน 3) ค่า pH ของบ่อพักน้ำสุดท้ายในเดือนกุมภาพันธ์ 4) ค่า TSS ของบ่อเก็บน้ำรดน้ำต้นไม้ (Effluent) ในเดือนกุมภาพันธ์ และพฤษภาคมถึงธันวาคม และของบ่อพักน้ำสุดท้ายกุมภาพันธ์ เมษายน และกรกฎาคมถึงธันวาคม 5) ค่า Sulfide ของบ่อเก็บน้ำรดน้ำต้นไม้ (Effluent) ในเดือนเมษายนและกรกฎาคม 6) ค่า TKN ของบ่อเก็บน้ำรดน้ำต้นไม้ (Effluent) ในเดือนกุมภาพันธ์ถึงกรกฎาคม และกันยายนถึงพฤศจิกายน และบ่อพักน้ำสุดท้ายในเดือนพฤษภาคมถึงธันวาคม ในปี 2565 1) ค่า BOD ของบ่อเก็บน้ำรดน้ำต้นไม้ (Effluent) ในเดือนมกราคม ถึงกรกฎาคม และกันยายนถึงธันวาคม และบ่อพักน้ำสุดท้ายในเดือนกรกฎาคมถึงธันวาคม 2) ค่า TSS ของบ่อเก็บน้ำรดน้ำต้นไม้ (Effluent) และบ่อพักน้ำสุดท้าย ในเดือนมกราคมถึงมีนาคม มิถุนายนและพฤศจิกายน และบ่อพักน้ำสุดท้ายในเดือนสิงหาคม 3) ค่า TKN ของบ่อเก็บน้ำรดน้ำต้นไม้ (Effluent) ในเดือนมกราคม มีนาคมถึงมิถุนายน และในเดือนกันยายนถึงธันวาคม และบ่อพักน้ำสุดท้ายในเดือนมกราคมถึงธันวาคม 4) ค่า Sulfide ของบ่อเก็บน้ำรดน้ำต้นไม้ (Effluent) ในเดือนกันยายน ในปี 2566 1) ค่า BOD ของบ่อเก็บน้ำรดน้ำต้นไม้ (Effluent) ในเดือนมกราคม และเดือนเมษายนถึงตุลาคม และบ่อพักน้ำสุดท้ายในเดือนมกราคมถึงกุมภาพันธ์ และเดือนพฤษภาคมถึงกันยายน และเดือนธันวาคม 2) ค่า TSS ของบ่อเก็บน้ำรดน้ำต้นไม้ (Effluent) ในเดือนมกราคม พฤษภาคม และตุลาคม และบ่อพักน้ำสุดท้ายในเดือนกุมภาพันธ์ พฤษภาคม และพฤศจิกายน 3) ค่า TKN ของบ่อเก็บน้ำรดน้ำต้นไม้ (Effluent) ในเดือนมกราคม และเดือนเมษายนถึงตุลาคม และบ่อพักน้ำสุดท้ายในเดือนมกราคมถึงกุมภาพันธ์ และเดือนเมษายนถึงกันยายน และเดือนพฤศจิกายนถึงธันวาคม 4) ค่า Sulfide ของบ่อเก็บน้ำรดน้ำต้นไม้ (Effluent) ในเดือนพฤษภาคมถึงมิถุนายน และบ่อพักน้ำสุดท้ายในเดือนพฤษภาคมถึงกรกฎาคม และปี 2567 1) ค่า BOD ของบ่อเก็บน้ำรดน้ำต้นไม้ (Effluent) ในเดือนกุมภาพันธ์ เมษายน มิถุนายน และบ่อพักน้ำสุดท้าย ในเดือนมกราคมถึงพฤษภาคม 2) ค่า TSS ของบ่อเก็บน้ำรดน้ำต้นไม้ (Effluent) ในเดือนมิถุนายน และบ่อพักน้ำสุดท้าย ในเดือนมีนาคม 3) ค่า TKN ของบ่อเก็บน้ำรดน้ำต้นไม้ (Effluent) ในเดือนกุมภาพันธ์ เมษายน มิถุนายน และบ่อพักน้ำสุดท้ายในเดือนมกราคมถึงพฤษภาคม 4) ค่า Sulfide ของบ่อพักน้ำสุดท้าย ในเดือนมกราคม
