รายงานผลการปฏิบัติตาม
มาตรการป้องกันและแก้ไขผลกระทบสิ่งแวดล้อม
และมาตรการติดตามตรวจสอบคุณภาพสิ่งแวดล้อม
(ระยะดำเนินการ)

โรงแรมรามาดา บาย วินด์แฮม ภูเก็ต ดีวาน่า
เจ้าของ บริษัท ดีวาน่า โฮเทลแอนด์รีสอร์ท จำกัด

ประจำเดือน มกราคม - มิถุนายน พ.ศ. 2567

บริษัท เซาธเทิร์น แล็บ แอนด์ เอ็นจิเนียริง จำกัด

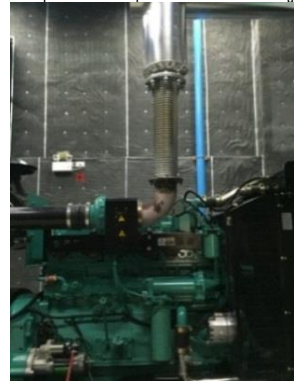
องค์ประกอบสิ่งแวดล้อม / ผลกระทบต่อสิ่งแวดล้อม	มาตรการป้องกันและแก้ไขผลกระทบต่อสิ่งแวดล้อม	การปฏิบัติตามมาตรการ	ปัญหาและอุปสรรค
	<p>3. ตรวจสอบอุปกรณ์เครื่องใช้ไฟฟ้าและเครื่องจักร เช่น ปั๊มน้ำ เครื่องปรับอากาศ เป็นต้น ให้มีประสิทธิภาพดีอยู่เสมอ เพื่อป้องกันเสียงดังจากการทำงานที่ขาดประสิทธิภาพ</p> <p>4. รักษาสภาพธรรมชาติ และดูแลต้นไม้ในโครงการให้ดีอยู่เสมอ เพื่อช่วยเป็นแนวดูดซับเสียงจากภายนอกได้</p> <p>5. ห้องเครื่องกำเนิดไฟฟ้าสำรอง จะต้องบุผนังห้องด้วยฉนวนกันเสียง</p>	<p>3. ปฏิบัติตามมาตรการโดยแผนกช่างของโครงการ จะทำหน้าที่ตรวจเช็คอุปกรณ์เครื่องใช้ไฟฟ้าและเครื่องจักรอย่างสม่ำเสมอ</p> <p>4. ปฏิบัติตามมาตรการ โดยแผนกสวนของโครงการ ทำการดูแลต้นไม้ในโครงการให้ดีอยู่เสมอ</p> <p>5. ปฏิบัติตามมาตรการ โดยที่ผนังห้องเครื่องกำเนิดไฟฟ้า จะมีวัสดุกันเสียงบุไว้โดยรอบตามรูป</p>

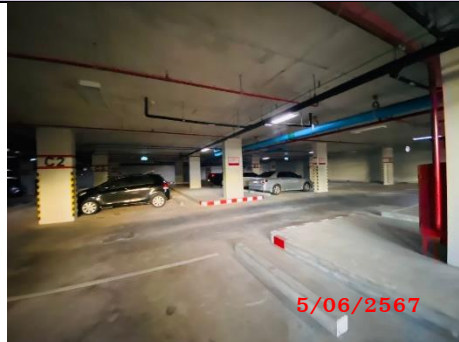
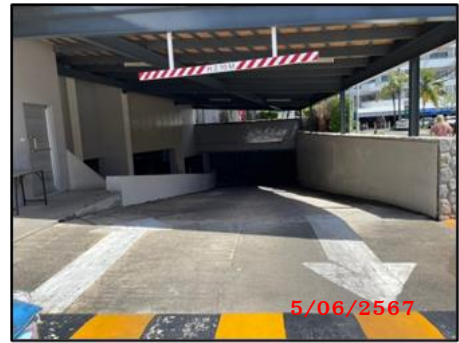
<p>5. ปฏิบัติตามมาตรการ เจ้าหน้าที่โรงแรมต้องประชาสัมพันธ์ให้ผู้พักอาศัยภายในโครงการห้ามจอดรถยนต์ขวางปากทางเข้า-ออกของโครงการ</p>	<p>- ไม่มีปัญหาและอุปสรรค</p> <p>- ไม่มีปัญหาและอุปสรรค</p>

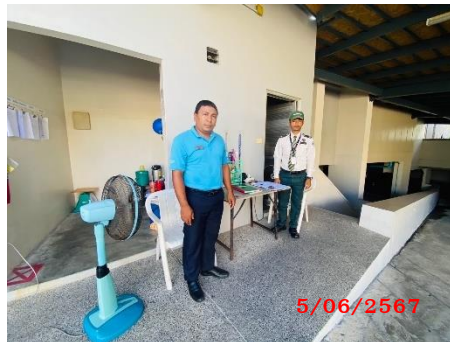
<p>5. ปฏิบัติตามมาตรการ โดยทางโครงการ ติดตั้งกล้องวงจรปิด (CCTV) ทั่วทั้งโครงการ ได้แก่ ทางเข้า-ออกโครงการ บริเวณโถงลิฟท์ บันไดของอาคารภายในโครงการ ทางเดินรถในโครงการ ห้องครัว ที่จอดรถ เป็นต้น</p>	<p>- ไม่มีปัญหาและอุปสรรค</p> <p>- ไม่มีปัญหาและอุปสรรค</p> <p>- ไม่มีปัญหาและอุปสรรค</p>

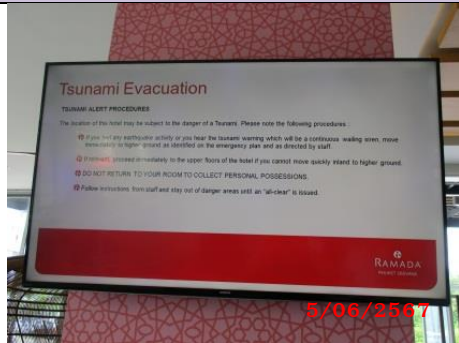
<p>2. ปฏิบัติตามมาตรการ โดยมีการซ้อมการอพยพหนีภัยคลื่นยักษ์สึนามิ กับทางหน่วยงานราชการ และทางโครงการจะประชาสัมพันธ์ให้แขกที่เข้าพักทราบและเชิญให้มีส่วนร่วมด้วย</p> <p>3. ปฏิบัติตามมาตรการ โดยเส้นทางที่ใช้หนีภัยของอาคารโครงการ ไม่ให้มีสิ่งใดกีดขวาง</p> <p>4. ปฏิบัติตามมาตรการ โดยมีป้ายทางหนีภัยและทางหนีไฟ ใช้เส้นทางเดียวกัน และมีแปลนไว้ทุกห้องพักในโครงการ</p> <p>- นอกจากนี้ ทางโครงการยังมีจอแสดงการให้ความรู้เกี่ยวกับธงเตือนเกี่ยวกับความปลอดภัย ในการทำกิจกรรมบริเวณชายหาดด้วย โดยแสดงไว้บริเวณส่วนต่างๆ ของโครงการ เช่น ล็อบบี้ หน้าลิฟท์ เป็นต้น ตามรูป</p>	<p>- ไม่มีปัญหาและอุปสรรค</p> <p>- ไม่มีปัญหาและอุปสรรค</p> <p>- ไม่มีปัญหาและอุปสรรค</p>
