หนังสือรับรองการจัดทำรายงานผลการปฏิบัติตามมาตรการป้องกันและแก้ไขผลกระทบสิ่งแวดล้อม  
และมาตรการติดตามตรวจสอบผลกระทบสิ่งแวดล้อม  
โครงการ ณ รีวา เจริญนคร ระยะก่อสร้าง

30 กรกฎาคม 2567

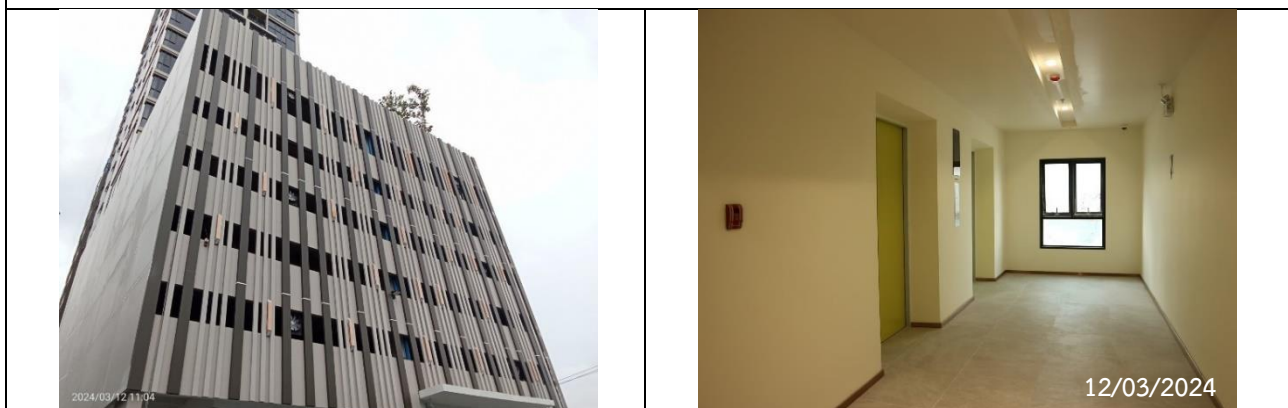
รูปที่ 2-36 พนักคอนกรีตของอาคาร

2. อาคารโครงการเมื่อสร้างขึ้นไปสูงมากกว่า 2 ชั้นจะติดตั้ง Mesh Sheet ชนิดกันไฟลาม คลุมโดยรอบอาคารตั้งแต่ชั้นล่างจนถึงชั้นสูงสุดของอาคารเพื่อช่วยบดบังทัศนียภาพตัวอาคารระหว่างก่อสร้างด้วย	N/A	จากการสำรวจพื้นที่ เมื่อวันที่ 12 มีนาคม 2567 โครงการได้ยกเลิกการคลุมผ้าใบบนอาคาร เนื่องจากงานตกแต่งผนังอาคารเสร็จสิ้นแล้ว (แสดงดังรูปที่ 2-36)	ไม่มี	รูปที่ 2-36 ผนังคอนกรีตของอาคาร
