ผลการปฏิบัติตามมาตรการป้องกัน
และแก้ไขผลกระทบสิ่งแวดล้อม

สรุปผลการปฏิบัติตามมาตรการป้องกัน และแก้ไขผลกระทบสิ่งแวดล้อม และมาตรการติดตามตรวจสอบผลกระทบสิ่งแวดล้อม (ระยะดำเนินการ)
ของโครงการสินสิริ รีสอร์ท (ส่วนขยาย)

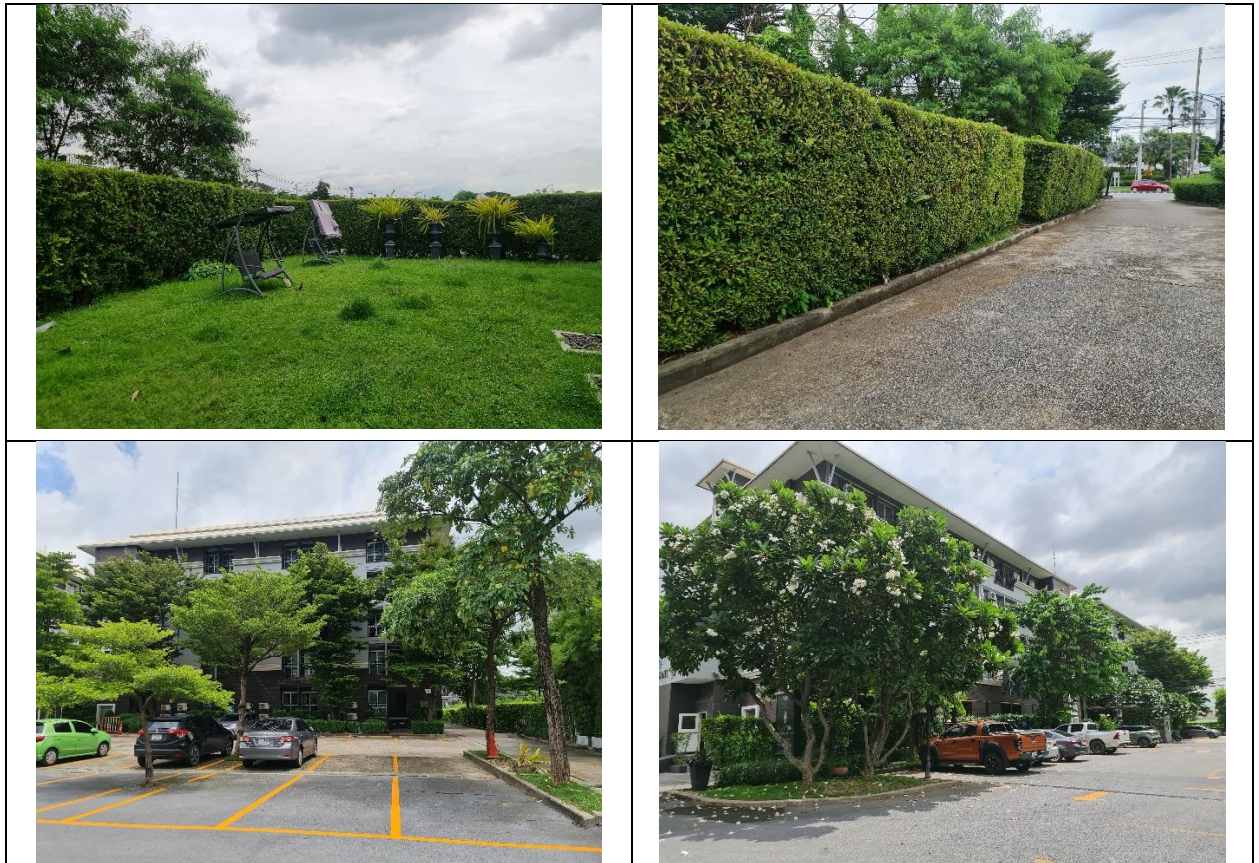
1. ทรัพยากรสิ่งแวดล้อมทางกายภาพ		
1.1 สภาพภูมิประเทศ		
- จัดให้มีการดูแลบริเวณสวนหย่อมภายในพื้นที่โครงการให้มีสภาพดีและสวยงามอยู่เสมอ	- โครงการปลูกต้นไม้ และจัดสวนไว้บริเวณต่าง ๆ ภายในพื้นที่โครงการ เช่น บริเวณทางเดิน บริเวณรอบอาคาร ลานจอดรถ พื้นที่ว่างด้านหน้าโครงการ ตามแนวรั้วโดยรอบโครงการ เป็นต้น และมีเจ้าหน้าที่ดูแล บำรุงรักษา ตัดแต่งต้นไม้ในสวนให้มีสภาพดีและสวยงามอยู่เสมอ ดังรูปที่ 2-1	-

4.5 ทักษะคุณภาพและสุนทรียภาพ		
- จัดให้พื้นที่สีเขียว 1,270.59 ตารางเมตร คิดเป็นสัดส่วน 2.79 ตารางเมตร/คน โดยปลูกต้นไม้ทั้งไม้ยืนต้น ไม้พุ่ม และไม้ตามที่โครงการได้ออกแบบไว้ และดูแลรักษาต้นไม้ที่ปลูกไว้ตลอดแนวด้านหน้าและด้านข้างโครงการ ด้านที่ติดกับทางคูขนานฯ และถนนปัญญาอินทรา ในปัจจุบันให้คงทนถาวรอยู่เสมอ เพื่อเพิ่มทัศนียภาพที่ดีให้กับผู้ที่สัญจรไปมา	- โครงการจัดให้พื้นที่สีเขียวบริเวณต่าง ๆ ในพื้นที่โครงการ มีพื้นที่รวมไม่น้อยกว่า 1,270.59 ตารางเมตร โดยมีการปลูกต้นไม้ทั้งไม้ยืนต้น ไม้พุ่ม และไม้ตามที่โครงการได้ออกแบบไว้ และจัดให้มีเจ้าหน้าที่ดูแลรักษาต้นไม้ที่ปลูกไว้ตลอดแนวด้านหน้าและด้านข้างโครงการ ด้านที่ติดกับทางคูขนานฯ และถนนปัญญาอินทรา ในปัจจุบันให้คงทนถาวรอยู่เสมอ เพื่อเพิ่มทัศนียภาพที่ดีให้กับผู้ที่สัญจรไปมา (รูปที่ 2-1)	-

รูปที่ 2-1 พื้นที่จัดสวนในโครงการ

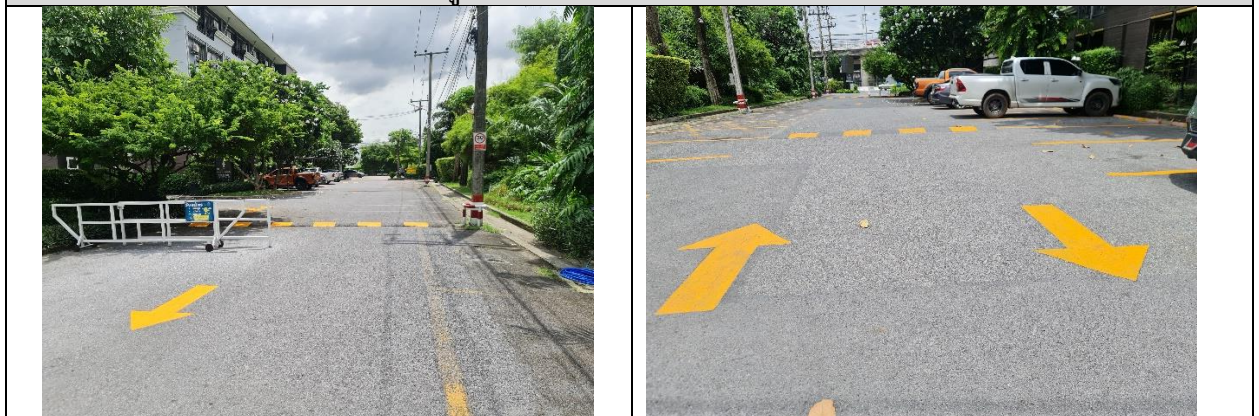
1.2 เสียงและความสั่นสะเทือน		
- จำกัดความเร็วรถยนต์ภายในโครงการให้มีความเร็วไม่เกิน 30 กิโลเมตรต่อชั่วโมง	- โครงการมีการติดตั้งป้ายจำกัดความเร็วของรถยนต์ที่แล่นภายในโครงการ ไม่ให้เกิน 30 กิโลเมตรต่อชั่วโมง และจัดให้มีสันชะลอความเร็วบนถนน ดังรูปที่ 2-2	-

รูปที่ 2-2 การติดตั้งป้ายจำกัดความเร็ว และสัญญาณความเร็วในพื้นที่โครงการ

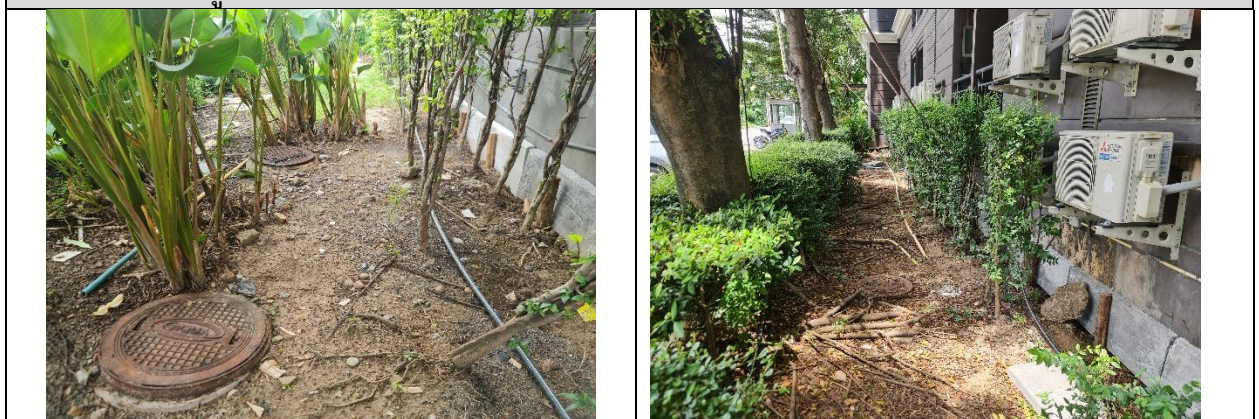
1.3 ทรัพยากรน้ำ		
1) อาคารที่จะขออนุญาตก่อสร้าง (อาคาร B) จัดให้มีการติดตั้งระบบบำบัดน้ำเสียรวมแบบ Contact Aeration จำนวน 4 ชุด โดยน้ำทิ้งที่ออกจากระบบบำบัดฯ ต้องมีความสกปรกไม่เกิน 30 มิลลิกรัมต่อลิตร ดังนี้ <ul style="list-style-type: none"> - จุดที่ 1 ใช้ถัง HICLEAR 1500 DC จำนวน 1 ชุด - จุดที่ 2 และ 4 ใช้ถัง HICLEAR 960 DC จำนวน 1 ชุด/จุด - จุดที่ 3 ใช้ถัง HICLEAR 1100 DC จำนวน 1 ชุด 	- โครงการมีการติดตั้งระบบบำบัดน้ำเสียของอาคาร B รวม จำนวน 4 ชุด (ด้านหน้าอาคาร 2 ชุด และด้านหลังอาคาร 2 ชุด) เพื่อบำบัดน้ำเสียจากอาคารให้มีคุณภาพน้ำทิ้งเป็นไปตามมาตรฐานน้ำทิ้ง ดังรูปที่ 2-3	-

รูปที่ 2-3 การติดตั้งระบบบำบัดน้ำเสียของอาคาร B

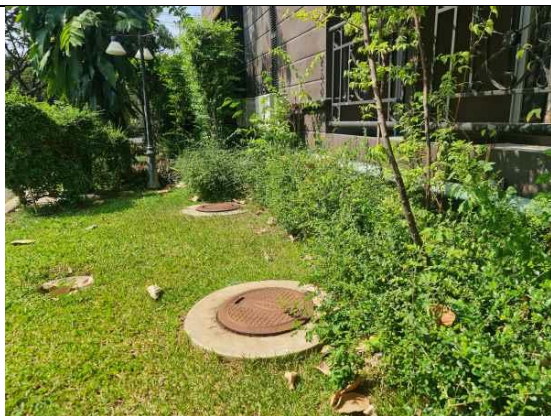
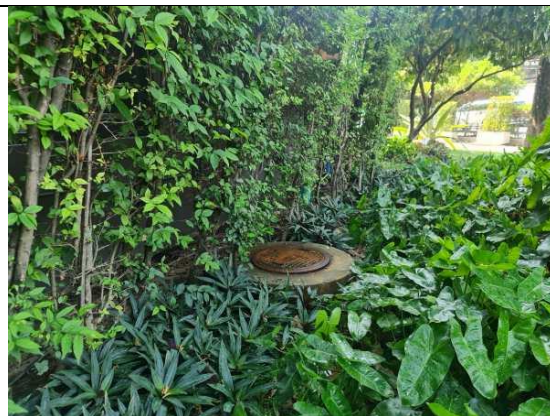
2) อาคารส่วนเดิม (อาคาร A) - ให้ทำการติดตั้งระบบบำบัดน้ำเสียชั้นที่ 2 เพิ่มเติมในส่วนอาคาร A โดยติดตั้งถังเติมอากาศแบบ Film Aeration และถังตกตะกอน จำนวน 5 ชุด โดยน้ำทิ้งที่ออกจากระบบบำบัดต้องมีความสกปรกไม่เกิน 30 มิลลิกรัมต่อลิตร ดังนี้ <ul style="list-style-type: none"> - จุด A ติดตั้งถัง ABF-4000 1 ถัง และถัง ST-800SED 1 ถัง - จุด B, C และ E ติดตั้งถัง ABF-3000 1 ถัง และถัง ST-600SED 1 ถัง/จุด - จุดที่ D ติดตั้งถัง ABF-1800 1 ถัง และถัง ST-600SED 1 ถัง 	- โครงการมีการติดตั้งถังบำบัดน้ำเสีย และถังตกตะกอน ของอาคาร A รวมจำนวน 5 ชุด ติดตั้งบริเวณด้านหน้าอาคาร และด้านหลังอาคาร เพื่อบำบัดน้ำเสียจากอาคารให้มีคุณภาพน้ำทิ้งที่มีค่าความสกปรกไม่เกิน 30 มิลลิกรัมต่อลิตร ดังรูปที่ 2-4	-

- เพิ่มขนาด Air Blower ของถังบำบัดน้ำเสีย ABF-4000 ในจุด A จาก 120 เป็น 140 ลิตร/นาที่ เพื่อให้มีปริมาณการเติมออกซิเจนอย่างเพียงพอ	- โครงการยังไม่มี的增加ขนาด Air Blower ของถังบำบัดน้ำเสีย ABF-4000 ในจุด A เป็นขนาด 140 ลิตร/นาที่ เนื่องจากระบบบำบัดน้ำเสียของโครงการ ยังรองรับน้ำเสียที่เกิดขึ้นได้อย่างเพียงพอ และสามารถบำบัดน้ำเสียให้มีคุณภาพเป็นไปตามเกณฑ์มาตรฐานที่กำหนด	-

รูปที่ 2-4 การติดตั้งระบบบำบัดน้ำเสียของอาคาร A

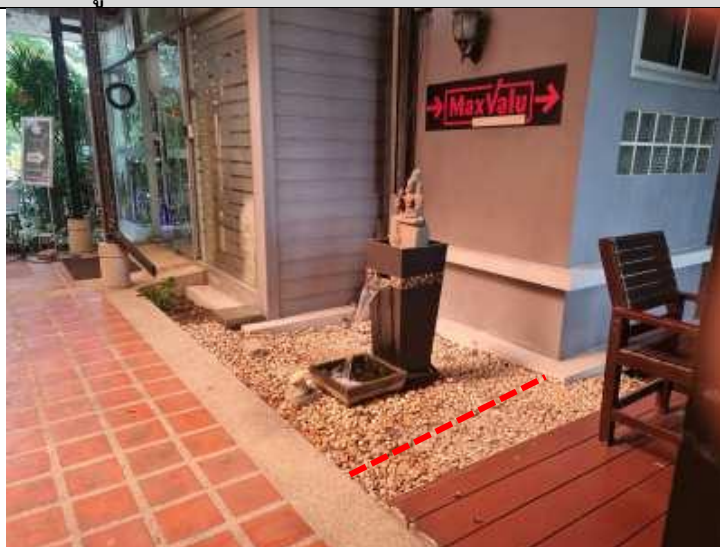
3) อาคารส่วนต้อนรับ - ทำการวางท่อ PVC ขนาด 4 นิ้ว slope 1:150 เพื่อรวบรวมน้ำเสียที่ผ่านการบำบัดขั้นต้น จากถังบำบัดน้ำเสียขั้นต้นของอาคารส่วนต้อนรับ เพื่อดึงน้ำทิ้งเข้าสู่ระบบบำบัดน้ำเสียขั้นที่ 2 จุดที่ 1 ของอาคาร B เพื่อบำบัดน้ำเสียให้ได้ตามค่ามาตรฐานคุณภาพน้ำทิ้งจากอาคารประเภท ข ก่อนระบายออกสู่ท่อระบายน้ำสาธารณะหน้าโครงการ	- โครงการมีการวางท่อ PVC เพื่อรวบรวมน้ำเสียที่ผ่านการบำบัดขั้นต้น จากถังบำบัดน้ำเสียขั้นต้นของอาคารส่วนต้อนรับ เข้าสู่ระบบบำบัดน้ำเสียขั้นที่ 2 บริเวณจุดที่ 1 ของอาคาร B ก่อนระบายออกสู่ท่อระบายน้ำสาธารณะหน้าโครงการ แนวท่อรวบรวมน้ำเสียจากถังบำบัดน้ำเสียขั้นต้นของอาคารส่วนต้อนรับไปยังระบบบำบัดน้ำเสียของอาคาร B ดังรูปที่ 2-5	-

รูปที่ 2-5 แนววางท่อรวบรวมน้ำเสียที่ผ่านการบำบัดขั้นต้นจากอาคารส่วนต้อนรับ

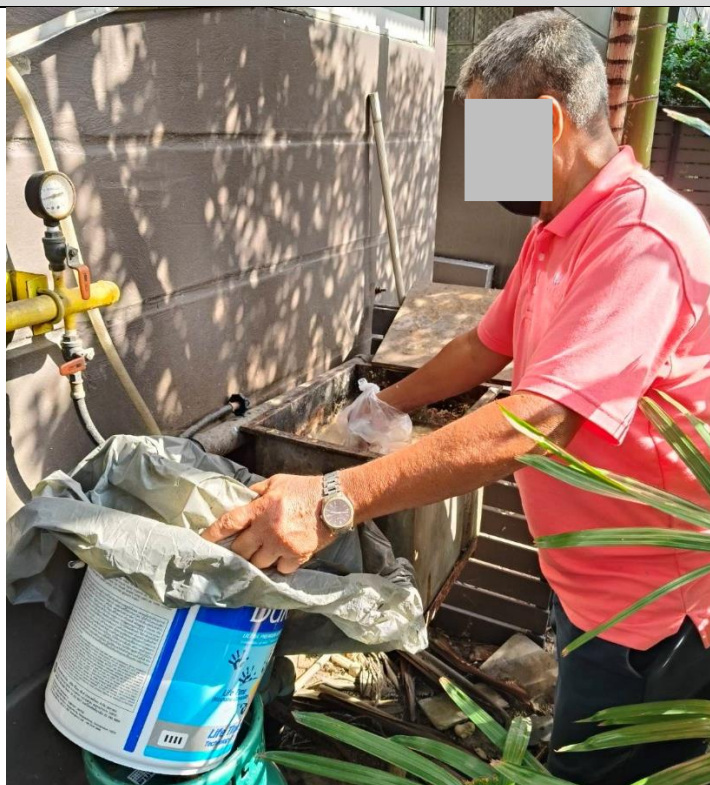
4) มาตรการโดยภาพรวม - กำหนดให้มีการเปิดฝาบ่อ (ฝาท่อเหล็กกลม) ของบ่อแยกกากและตกตะกอน ของระบบบำบัดน้ำเสียรวมอาคาร B (อาคารส่วนขยาย) และบ่อเกรอะของระบบบำบัดน้ำเสียรวม อาคาร A (อาคารส่วนเดิม) เพื่อตกไขมันทุก 1 เดือน โดยตักใส่ถุงพลาสติกสีดำ และนำไปทิ้งร่วมกับขยะเปียกเพื่อร่อนนำไปกำจัดต่อไป	- โครงการจัดให้มีเจ้าหน้าที่รับผิดชอบตักไขมันในบ่อดักไขมัน โดยตักใส่ถุงดำมัดปากถุงให้แน่น แล้วนำไปทิ้งร่วมกับขยะเปียก บริเวณจุดพักขยะรวม เพื่อรอให้รถเก็บขนขยะของสำนักงานเขตคั่นนายวเข้ามาจัดเก็บไปกำจัดเป็นประจำ (รูปที่ 2-6)	-

รูปที่ 2-6 การตัดไขมันจากบ่อดักไขมันเพื่อนำไปกำจัด

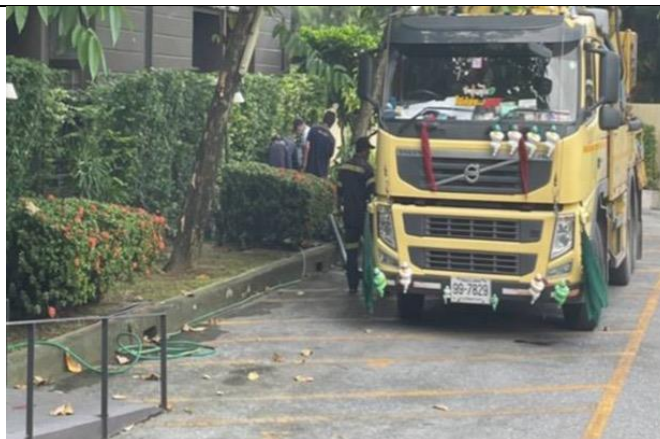
- จัดให้มีการสูบตะกอนจากระบบบำบัดน้ำเสีย โดยแจ้งให้ทางสำนักงานเขตคั่นนายวเข้ามาทำการสูบกากตะกอน ดังนี้ <ul style="list-style-type: none"> ● ส่วนแยกกากและตกตะกอนขั้นต้นของระบบบำบัดน้ำเสียรวม อาคาร B ทุก 1.5 เดือน ตลอดระยะเวลาเปิดดำเนินการ ● ถังเกรอะของระบบบำบัดน้ำเสียอาคาร A ทุก 5 เดือน ตลอดระยะเวลาเปิดดำเนินการ ● ถังเกรอะของระบบบำบัดน้ำเสียอาคารส่วนต้อนรับ ทุก 1.5 ปี ตลอดระยะเวลาเปิดดำเนินการ 	- โครงการมีการประสานงานให้สำนักงานเขตคั่นนายวเข้ามาทำการสูบกากตะกอนจากถังเกรอะ และส่วนแยกกากของระบบบำบัดน้ำเสียเพื่อเพิ่มประสิทธิภาพของระบบเป็นระยะ ๆ (รูปที่ 2-7)	-

รูปที่ 2-7 การสูบกากตะกอนจากถังเกรอะของระบบบำบัดน้ำเสีย

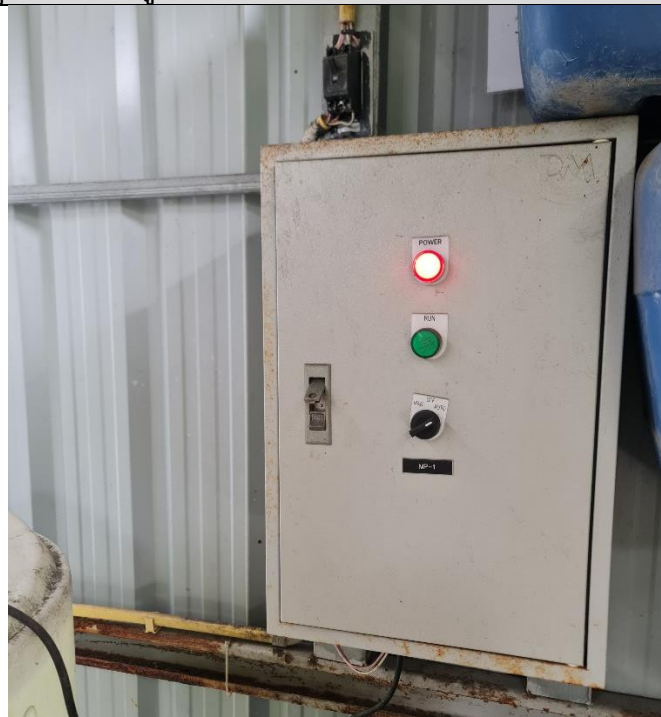
- ดูแลระบบบำบัดน้ำเสียรวมให้ทำงานอยู่เสมอ โดยติดตั้งตู้ควบคุมไฟฟ้า มิเตอร์ไฟฟ้า เพื่อให้สามารถตรวจสอบได้ว่าการเดินเครื่องให้ระบบบำบัดน้ำเสียทำงานได้ตลอดเวลา	- โครงการมีการติดตั้งตู้ควบคุมไฟฟ้า มิเตอร์ไฟฟ้า ของระบบบำบัดน้ำเสีย เพื่อให้สามารถตรวจสอบว่าการเดินเครื่องให้ระบบบำบัดน้ำเสียทำงานได้ตลอดเวลา ดังรูปที่ 2-8	-

รูปที่ 2-8 การติดตั้งตู้ควบคุมไฟฟ้าระบบบำบัดน้ำเสีย

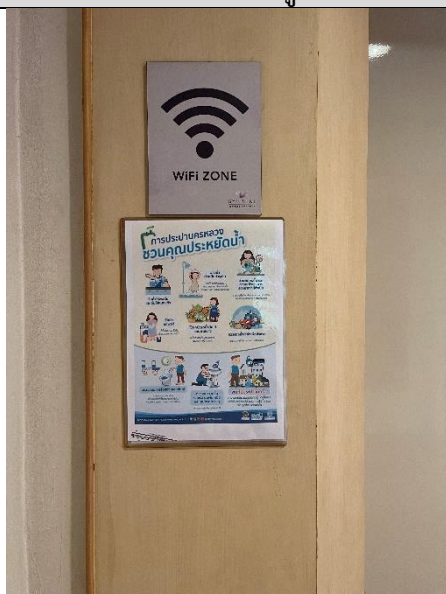
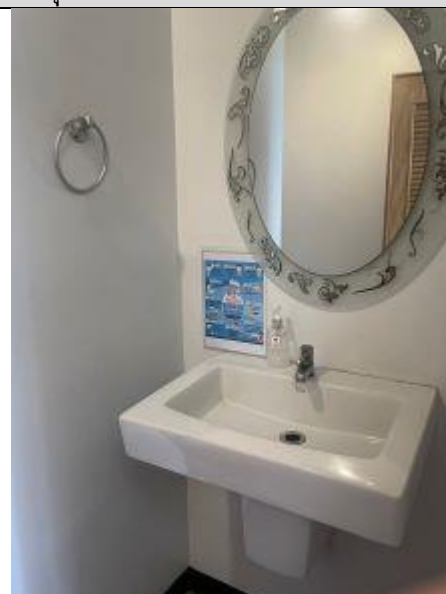
3. คุณค่าการใช้ประโยชน์ของมนุษย์		
3.1 การใช้น้ำ		
- รณรงค์ให้มีการใช้น้ำอย่างประหยัด	- โครงการมีการติดตั้งป้ายรณรงค์ให้มีการใช้น้ำอย่างประหยัด ไว้ในบริเวณจุดที่มีการใช้น้ำ เช่น บริเวณห้องน้ำ ตลอดจนบริเวณทางเดิน โถงลิฟต์ เป็นต้น ดังรูปที่ 2-9	-

รูปที่ 2-9 การติดป้ายรณรงค์ประหยัดน้ำ

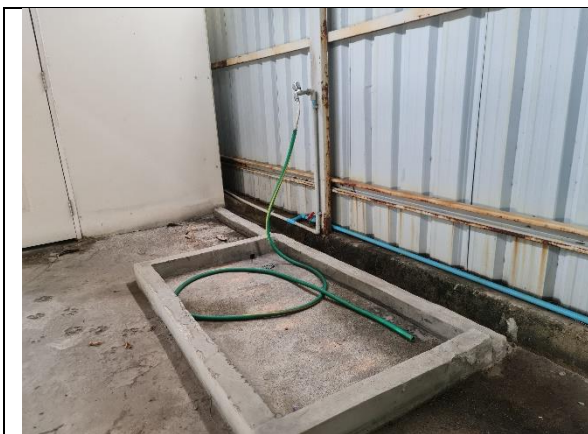
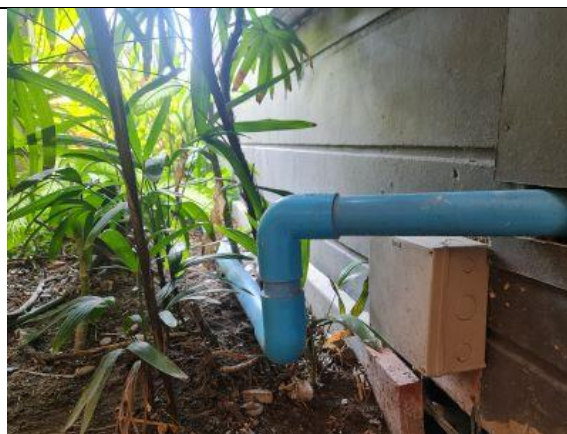
- ตรวจสอบดูแลระบบจ่ายน้ำและระบบเส้นท่อประปาให้อยู่ในสภาพดีอยู่เสมอ	- โครงการมีการตรวจสอบดูแลระบบจ่ายน้ำ และระบบเส้นท่อประปาภายในพื้นที่โครงการ และภายในอาคารให้อยู่ในสภาพดีอยู่เสมอ หากพบการรั่วซึม โครงการทำการแก้ไขทันที ดังรูปที่ 2-10	-

รูปที่ 2-10 การดูแลระบบน้ำประปาให้อยู่ในสภาพดี

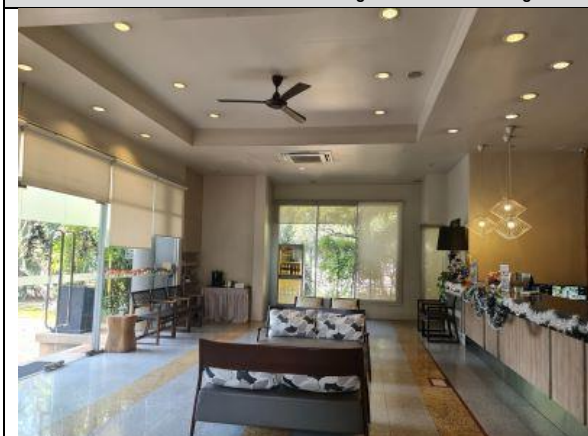
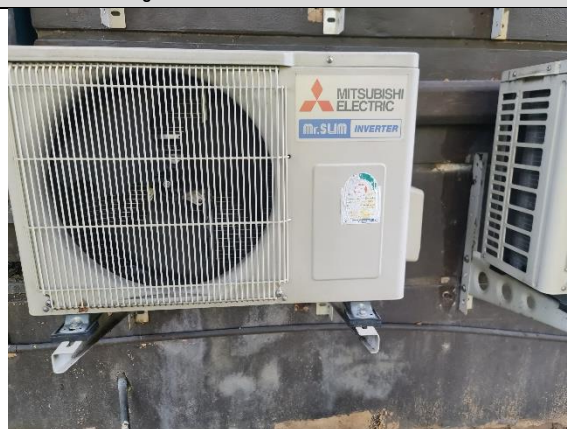
- รมรณคใใหผูอยูอาศัยเลือกใชอุปกรณ์ไฟฟารุ่นประหยัดไฟฟาเบอร์ 5 และหลอดไฟฟารุ่นประหยัดไฟ	- โครงการมีการเลือกใชอุปกรณ์ไฟฟารุ่นประหยัดพลังงาน เช่น เครื่องปรับอากาศรุ่นประหยัดไฟฟาเบอร์ 5 หลอดไฟฟารุ่นประหยัดพลังงาน หลอด LED เป็นต้น (รูปที่ 2-11)	-

- การใช้ไฟฟ้าของระบบสาธารณูปโภคส่วนกลางให้เลือกใช้ผลิตภัณฑ์ไฟฟ้าชนิดประหยัดพลังงาน และมีอายุการใช้งานยาวนาน	- การใช้ไฟฟ้าของระบบสาธารณูปโภคส่วนกลาง มีการเลือกใช้ผลิตภัณฑ์ไฟฟ้าชนิดประหยัดพลังงาน และมีอายุการใช้งานยาวนาน เช่น หลอดประหยัดไฟ LED เป็นต้น (รูปที่ 2-11)	-

รูปที่ 2-11 การเลือกใช้อุปกรณ์ไฟฟ้ารุ่นประหยัดพลังงาน

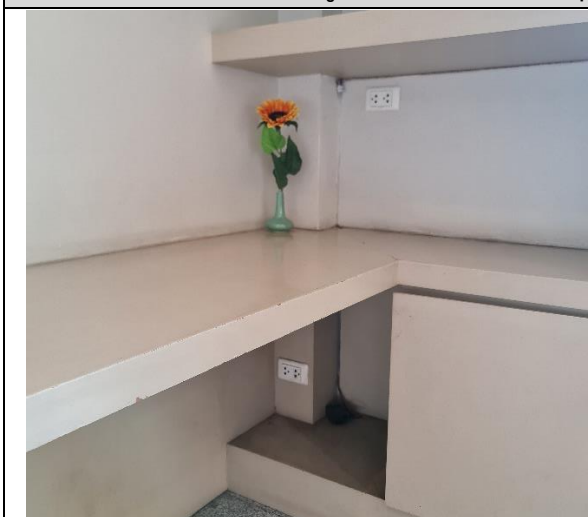
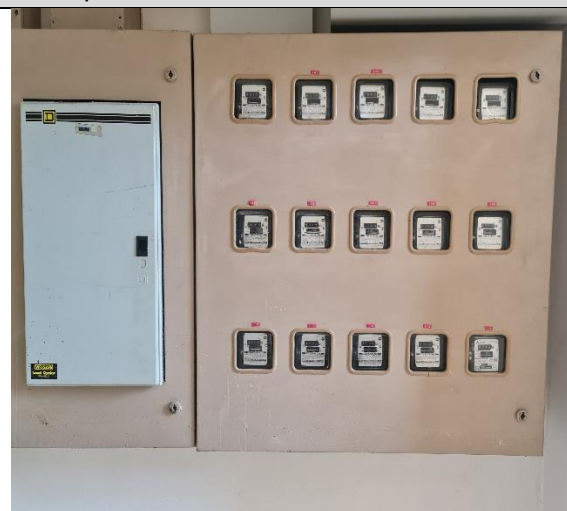
- ติดตั้งอุปกรณ์เดินสายไฟฟ้า รวมถึงสัญญาณทางไฟฟ้าสื่อสารต่าง ๆ และอุปกรณ์ไฟฟ้าต่าง ๆ ให้เป็นไปด้วยความเรียบร้อยและถูกต้องตามมาตรฐาน	- โครงการมีการติดตั้งอุปกรณ์เดินสายไฟฟ้า สัญญาณทางไฟฟ้าสื่อสารต่าง ๆ และอุปกรณ์ไฟฟ้าต่าง ๆ ด้วยความเรียบร้อยและถูกต้องตามมาตรฐาน (รูปที่ 2-12)	-

รูปที่ 2-12 การติดตั้งอุปกรณ์ไฟฟ้าตามมาตรฐาน

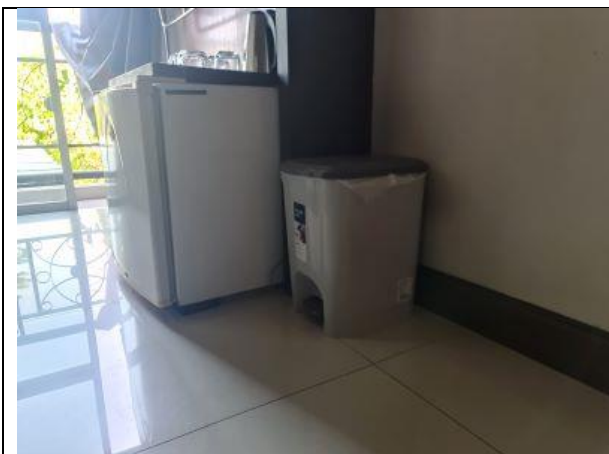
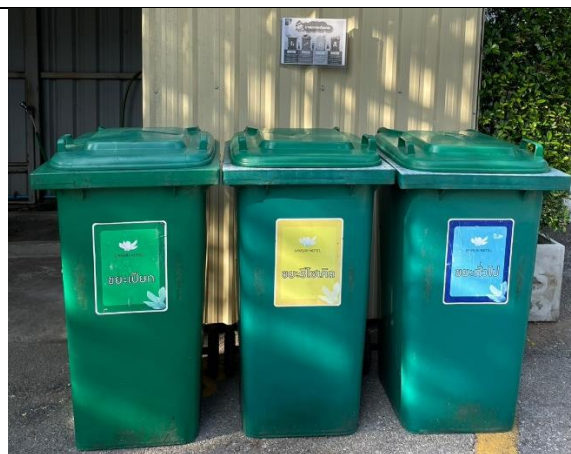
รูปที่ 2-13 การวางถังรองรับขยะและการการจัดเก็บขยะ

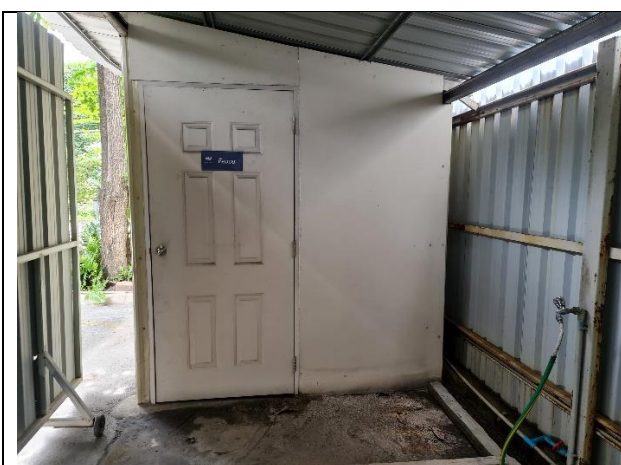
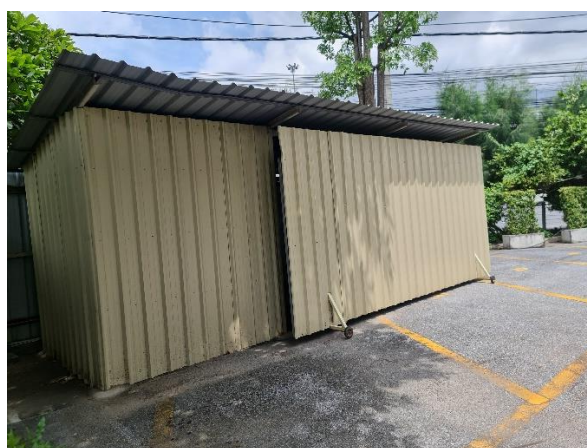
- จัดให้มีไม้กระถางโดยการปลูกต้นแก้วบริเวณรอบห้องพักมูลฝอยรวมและดูแลให้มีความสวยงามอยู่เสมอ	- บริเวณห้องพักขยะรวม จัดให้มีแนวรั้วและประตูปิดอีกชั้น เพื่อป้องกันทัศนียภาพบริเวณห้องพักขยะ (รูปที่ 2-14)	-

รูปที่ 2-14 ห้องพักขยะรวม

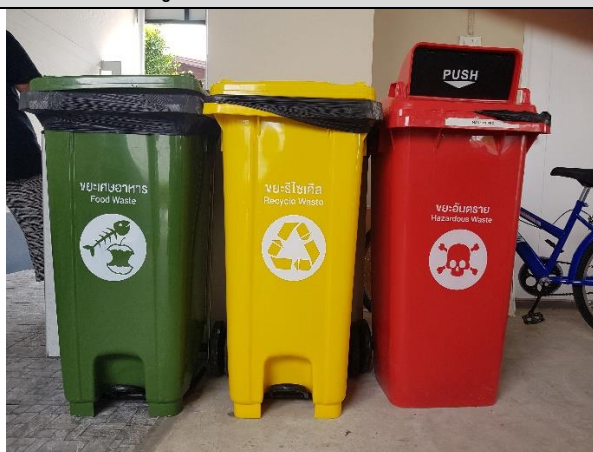
- จัดให้มีถังสำหรับรองรับขยะพิษ ขนาด 200 ลิตร จำนวน 1 ถัง ไว้ในห้องพักรวมแห้ง	- โครงการจัดให้มีถังสำหรับรองรับขยะอันตราย ขนาด 200 ลิตร จำนวน 1 ถัง ไว้บริเวณจุดพักรวมขยะ (รูปที่ 2-15)	-

รูปที่ 2-15 การวางถังรองรับขยะอันตราย

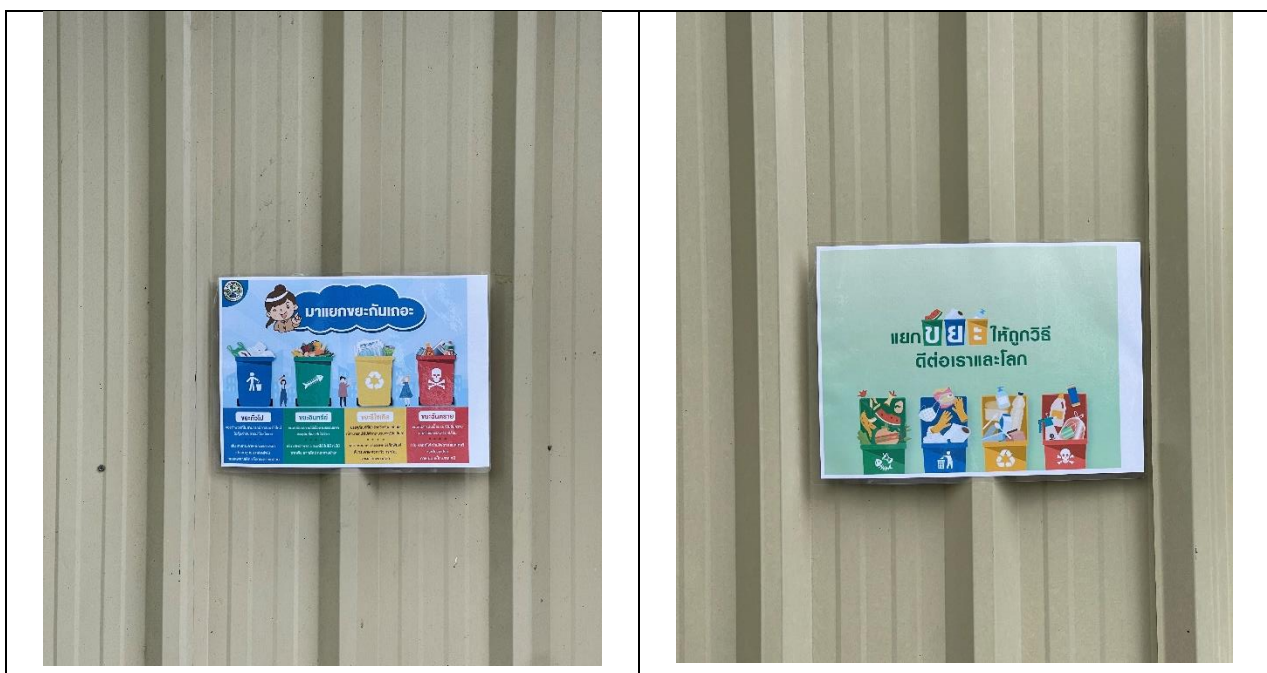
- ขอร้องให้ผู้พักอาศัยแต่ละห้องมีการแยกขยะก่อนทิ้ง และทิ้งขยะให้ถูกประเภทกับภาชนะรองรับในกรณีขยะเปียกให้รวบรวมใส่ถุงดำมัดปากถุงให้แน่นก่อนนำไปทิ้งยังถังขยะเปียก เพื่อป้องกันกลิ่นเหม็นรบกวน	- โครงการมีการติดป้ายประชาสัมพันธ์และรณรงค์ให้ผู้พักอาศัยแยกขยะก่อนทิ้ง และมีการทิ้งขยะให้ถูกประเภทกับภาชนะรองรับไว้บริเวณต่าง ๆ และให้แม่บ้านรวบรวมใส่ถุงดำมัดปากถุงให้แน่นก่อนนำไปทิ้ง (รูปที่ 2-16)	-

รูปที่ 2-16 การประชาสัมพันธ์ รณรงค์คัดแยกขยะ

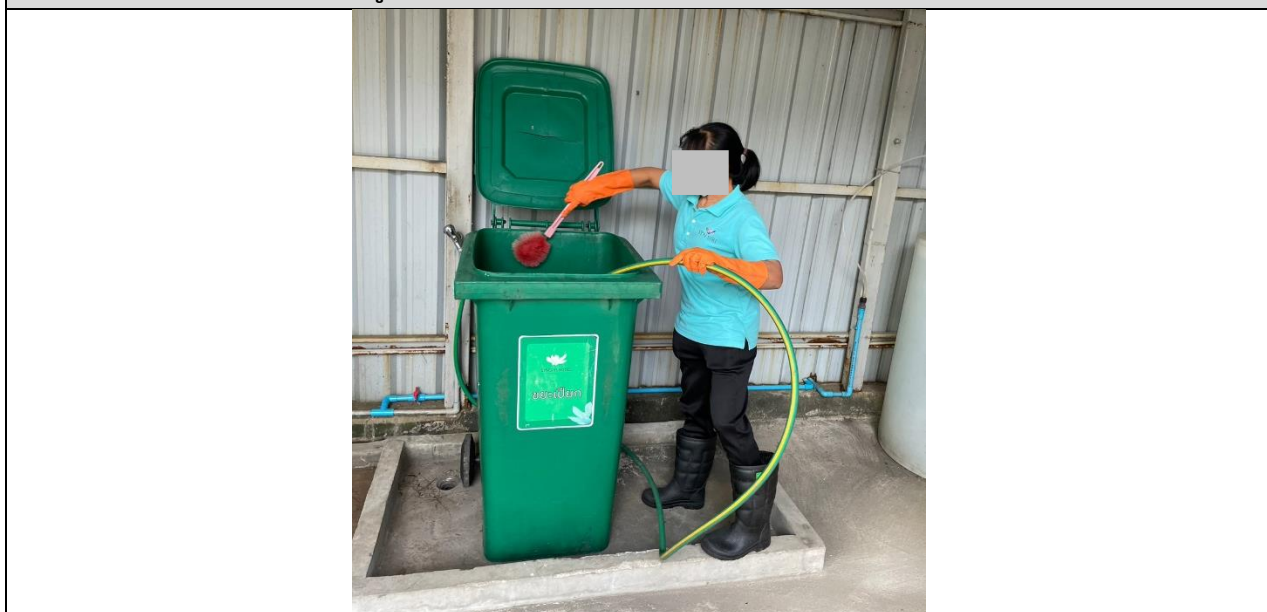
- จัดให้มีการทำความสะอาดถังขยะประจำแต่ละชั้นของอาคารทุก ๆ 1 สัปดาห์	- โครงการจัดให้มีแม่บ้าน ล้างทำความสะอาดถังขยะทุก ๆ 1 สัปดาห์ (รูปที่ 2-17)	-
- ตรวจสอบสภาพถังขยะตามจุดต่าง ๆ เสมอสัปดาห์ละ 1 ครั้ง หากพบว่าชำรุดให้รับทำการจัดหาถังขยะใบใหม่มาเปลี่ยนทันที	- โครงการจัดให้มีแม่บ้านตรวจสอบสภาพถังขยะตามจุดต่าง ๆ อยู่เสมอ หากพบว่าถังขยะชำรุด จะรับทำการจัดหาถังขยะใบใหม่มาเปลี่ยนทันที	-

- จัดให้มีพนักงานคอยล้างทำความสะอาดห้องพักขยะรวมสัปดาห์ละ 1 ครั้ง และหลังการเก็บขนทุกครั้ง	- โครงการจัดให้มีพนักงานล้างทำความสะอาดถังขยะ และจุดพักขยะรวมสัปดาห์ละ 1 ครั้ง และหลังการเก็บขนทุกครั้ง (รูปที่ 2-17)	-

รูปที่ 2-17 การล้างทำความสะอาดถังขยะ

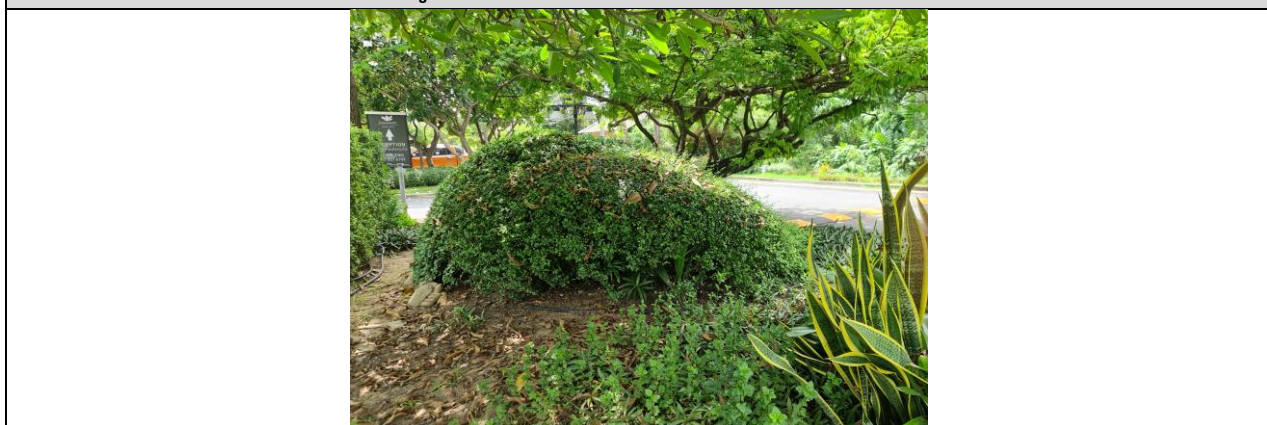
3.4 การระบายน้ำและการป้องกันน้ำท่วม		
- จัดให้มีบ่อหน่วงน้ำเป็นถังไฟเบอร์กลาส ขนาดเส้นผ่านศูนย์กลางขนาด 2.5 เมตร ยาว 8 เมตร จำนวน 2 ถัง ปริมาตรกักเก็บรวม 62.4 ลูกบาศก์เมตรตามที่โครงการได้ออกแบบไว้ เพื่อชะลอน้ำฝนไว้ในโครงการ และควบคุมให้อัตราการระบายน้ำออกไม่เกิน 0.03 ลูกบาศก์เมตร/วินาที	- โครงการจัดให้มีบ่อหน่วงน้ำเป็นถังไฟเบอร์กลาส ขนาดเส้นผ่านศูนย์กลางขนาด 2.5 เมตร ยาว 8 เมตร จำนวน 2 ถัง ปริมาตรกักเก็บรวม 62.4 ลูกบาศก์เมตรเพื่อชะลอน้ำฝนไว้ในโครงการ และควบคุมให้อัตราการระบายน้ำออกไม่เกิน 0.03 ลูกบาศก์เมตร/วินาที โดยเป็นบ่อหน่วงน้ำใต้ดินบริเวณส่วนหย่อมด้านหน้าโครงการ บริเวณพื้นที่ติดตั้งบ่อหน่วงน้ำ ดังรูปที่ 2-18	-

รูปที่ 2-18 ตำแหน่งบ่อน้ำใต้ดินบริเวณสวนหย่อม

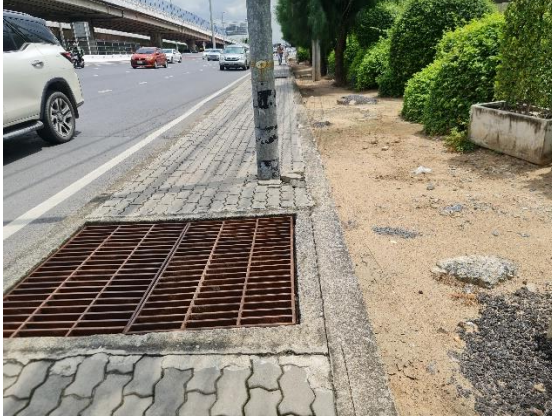
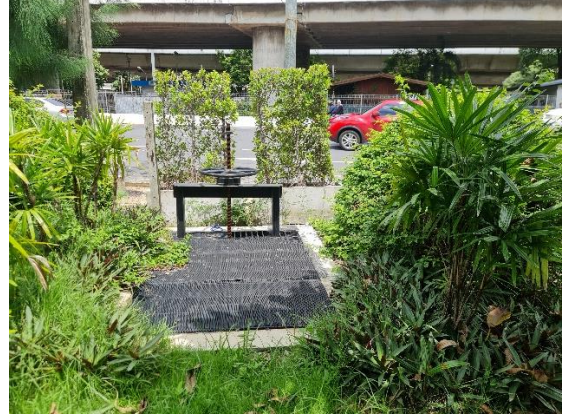
มาตรการป้องกัน และแก้ไขผลกระทบสิ่งแวดล้อม และมาตรการติดตามตรวจสอบผลกระทบสิ่งแวดล้อม	ผลการปฏิบัติตามมาตรการฯ	ปัญหา อุปสรรคที่ไม่สามารถปฏิบัติตามมาตรการและแนวการแก้ไข
<ul style="list-style-type: none"> น้ำทิ้งที่ระบายออกมา จะต้องเป็นน้ำที่สะอาดได้ผ่านระบบบำบัดน้ำเสียเป็นน้ำดีแล้วเท่านั้น ห้ามระบายน้ำสกปรกลงสู่ทางระบายน้ำข้างเขตทางหลวง 	- โครงการมีการบำบัดน้ำเสีย ด้วยระบบบำบัดน้ำเสียของอาคาร ให้มีคุณภาพเป็นไปตามมาตรฐาน ก่อนระบายออกจากโครงการ โดยไม่มีการระบายน้ำที่ไม่ผ่านการบำบัดลงสู่ทางระบายน้ำข้างเขตทางหลวง	-
<ul style="list-style-type: none"> ทางโครงการต้องยินยอม ให้เจ้าหน้าที่กรมทางหลวงเข้าตรวจสอบการระบายน้ำ และยินยอมปฏิบัติตามคำสั่งหรือคำแนะนำของเจ้าหน้าที่ทุกประการ 	- โครงการยินยอมให้เจ้าหน้าที่กรมทางหลวงเข้าตรวจสอบการระบายน้ำ และยินยอมปฏิบัติตามคำสั่งหรือคำแนะนำของเจ้าหน้าที่ทุกประการ	-
<ul style="list-style-type: none"> ทางโครงการต้องดูแลทางระบายน้ำในเขตทางหลวงให้น้ำที่ระบายออกมาจากโครงการฯ สามารถไหลผ่านสู่คลองสาธารณะได้ไม่ให้เกิดน้ำท่วมขัง มีผลกระทบต่อโครงสร้างทางหลวง และความเสียหายของผู้อื่น ในกรณีที่มีปัญหา ทางโครงการฯ ต้องรับผิดชอบ แก้ไข เปลี่ยนแปลงเพิ่มเติม ตามที่สำนักงานบำรุงรักษาทางหลวงพิเศษระหว่างเมืองกำหนดโดยค่าใช้จ่ายของผู้ขอฯ 	- โครงการมีการดูแลทางระบายน้ำในเขตทางหลวงให้น้ำที่ระบายออกมาจากโครงการฯ สามารถไหลผ่านสู่คลองสาธารณะได้ ไม่มีน้ำท่วมขัง ดังรูปที่ 2-19	-

รูปที่ 2-19 การดูแลทางระบายน้ำในเขตทางหลวง และประตูระบายน้ำก่อนระบายน้ำออกจากโครงการ

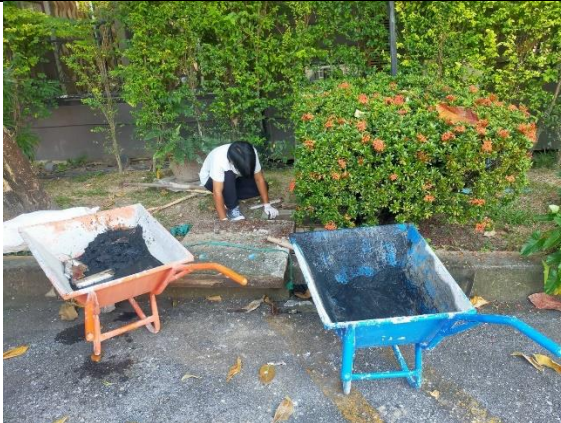
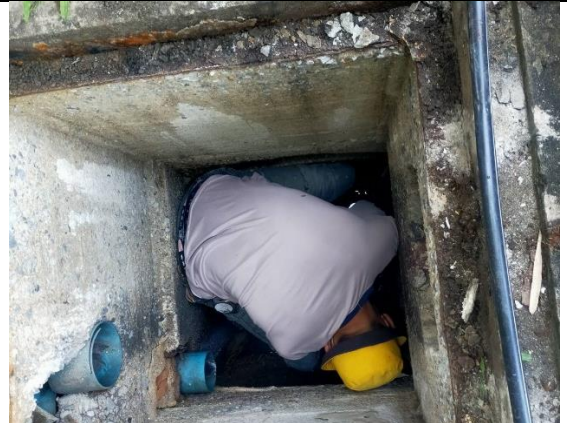
รูปที่ 2-20 การขุดลอก ทำความสะอาดระบบระบายน้ำ

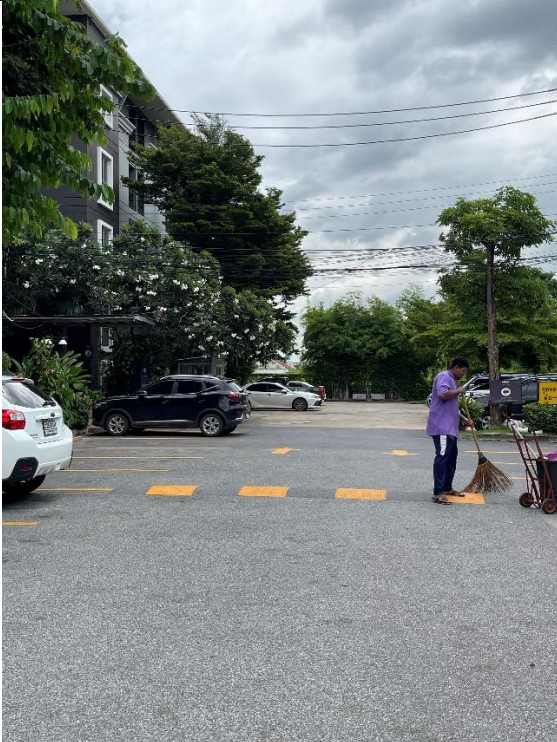
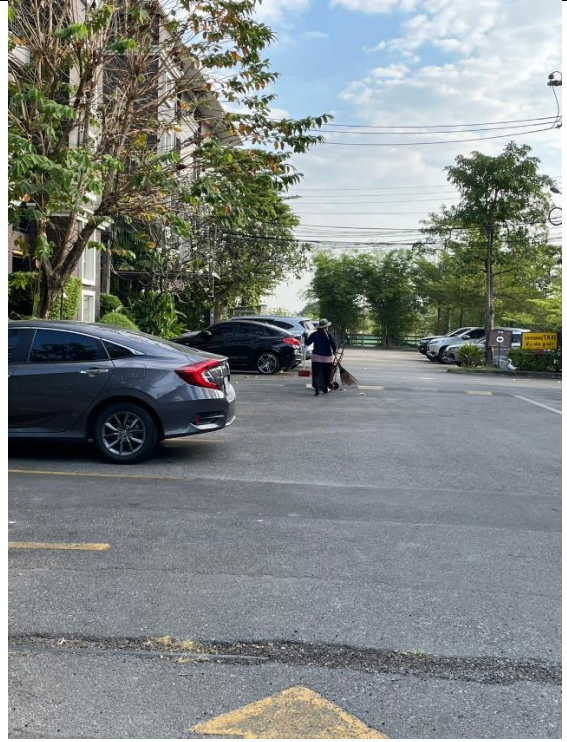
<ul style="list-style-type: none"> หากปรากฏหรือพบว่าโครงการไม่ปฏิบัติตามเงื่อนไขข้างต้น และน้ำที่ปล่อยลงมามีผลกระทบต่อสิ่งแวดล้อม กรมทางหลวงสามารถเพิกถอนการอนุญาตทันที โดยทางโครงการจะเรียกร้องค่าเสียหายใด ๆ จากกรมทางหลวงไม่ได้ และต้องรับผิดชอบต่อความเสียหายดังกล่าว 	- น้ำที่ปล่อยออกจากโครงการ เป็นน้ำที่ผ่านการบำบัด และมีคุณภาพตามเกณฑ์มาตรฐาน จึงไม่มีผลกระทบต่อสิ่งแวดล้อม	-
<ul style="list-style-type: none"> จัดให้มีการทำความสะอาด ขุดลอก Manhole และท่อระบายน้ำภายในโครงการทุก ๆ 6 เดือน/ครั้ง โดยเฉพาะในช่วงก่อนเข้าหน้าฝนและช่วงหน้าฝน 	- โครงการจัดให้มีการดูแลทำความสะอาด ขุดลอก Manhole และท่อระบายน้ำภายในโครงการ ให้สามารถระบายน้ำได้อย่างมีประสิทธิภาพ โดยเฉพาะในช่วงก่อนเข้าหน้าฝนและช่วงหน้าฝน (รูปที่ 2-20)	-
<ul style="list-style-type: none"> จัดให้มีพนักงานกวาดและดูแลทำความสะอาดบริเวณถนนและบริเวณทั่วไปภายในโครงการอย่างน้อย 2 ครั้ง/สัปดาห์ เพื่อลดปริมาณตะกอนที่จะถูกน้ำฝนชะเข้าสู่ระบบท่อระบายน้ำและบ่อบำบัดน้ำ 	- โครงการจัดให้มีพนักงานกวาดและดูแลทำความสะอาดบริเวณถนนและบริเวณทั่วไป ภายในโครงการให้สะอาดอยู่เสมอ เพื่อลดปริมาณตะกอนที่จะถูกน้ำฝนชะเข้าสู่ระบบท่อระบายน้ำและบ่อบำบัดน้ำ (รูปที่ 2-21)	-

รูปที่ 2-21 การกวาด ทำความสะอาดบริเวณทั่ว ๆ ไป และบริเวณถนน

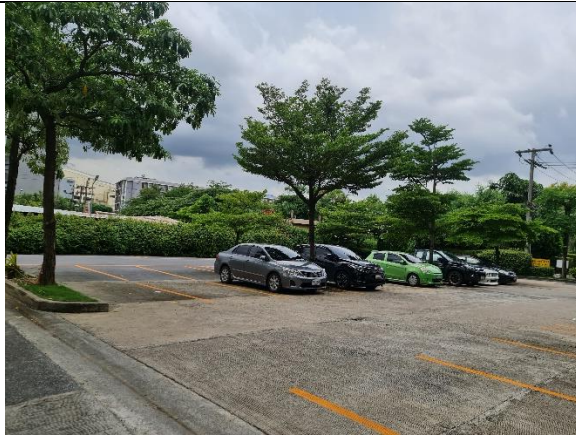
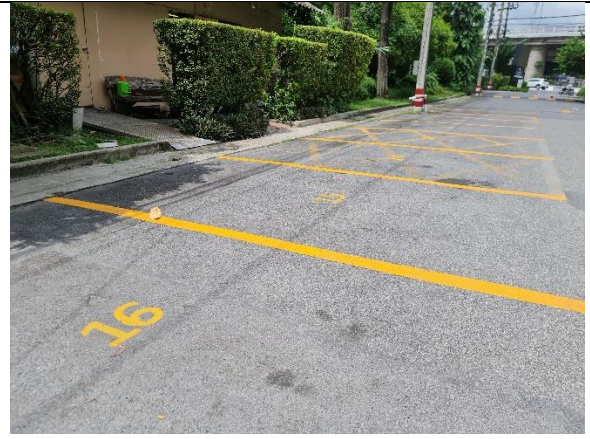
3.5 การคมนาคม-		
<ul style="list-style-type: none"> จัดให้มีที่จอดรถจำนวน 55 คัน ตามที่โครงการได้ออกแบบไว้และตามที่ระบุไว้ในใบอนุญาตดัดแปลงอาคาร เลขที่ 313/2549 	- โครงการจัดมีที่จอดรถจำนวน 55 คัน ตามที่โครงการได้ออกแบบไว้และตามที่ระบุไว้ในใบอนุญาตดัดแปลงอาคาร (รูปที่ 2-22)	-

รูปที่ 2-22 ที่จอดรถของโครงการ

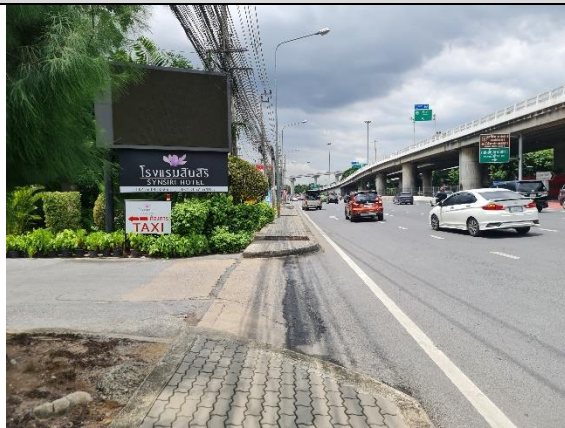
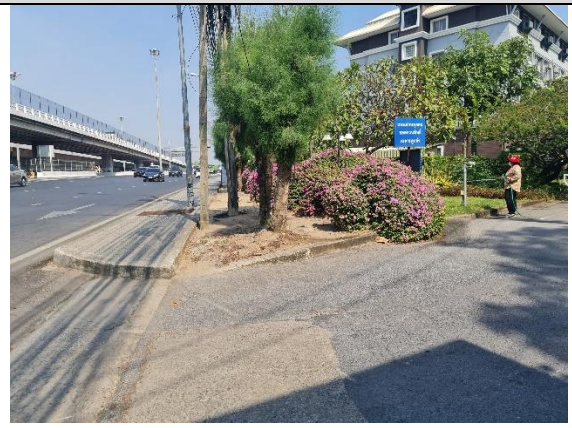
- ให้ทางโครงการดำเนินการขยายจุดเชื่อมต่อทางเข้า-ออกโครงการ จาก 4 เมตร เป็น 6 เมตร ให้แล้วเสร็จก่อนเปิดดำเนินการอาคารส่วนขยาย (อาคาร B) และเว้นหน้าที่ดินกว้าง 11.00 เมตร ตลอดแนวที่ขีดเขตทางหลวงว่างไว้เป็นที่ยอดรถ	- โครงการได้ทำการขยายจุดเชื่อมต่อทางเข้า-ออกโครงการ จาก 4 เมตร เป็น 6 เมตร และมีการเว้นหน้าที่ดินกว้าง 11.00 เมตร ตลอดแนวที่ขีดเขตทางหลวงว่างไว้ (รูปที่ 2-23)	-

- จัดให้มีป้ายห้ามจอดรถบริเวณทางเข้า-ออกพื้นที่โครงการในช่วงชั่วโมงเร่งด่วน	- โครงการมีการติดป้ายห้ามจอดรถบริเวณทางเข้า-ออกพื้นที่โครงการ	-
- ตรวจสอบบริเวณทางเข้า-ออกของโครงการไม่ให้มีสิ่งกีดขวางที่จะเป็นอุปสรรคต่อการมองเห็นถนนทั้ง 2 ด้านของผู้ขับรถ	- โครงการมีการตรวจสอบบริเวณทางเข้า-ออกของโครงการ ไม่ให้มีสิ่งกีดขวางที่จะเป็นอุปสรรคต่อการมองเห็นถนนทั้ง 2 ด้านของผู้ขับรถ (รูปที่ 2-23)	-

- จัดให้มีป้ายบอกทางเข้า และทางออก บริเวณทางเข้าออกด้านหน้าพื้นที่โครงการ	- โครงการจัดให้มีป้ายบอกทางเข้า และทางออก บริเวณทางเข้าออกด้านหน้าพื้นที่โครงการ (รูปที่ 2-23)	-

รูปที่ 2-23 บริเวณจุดเชื่อมทางเข้าโครงการ

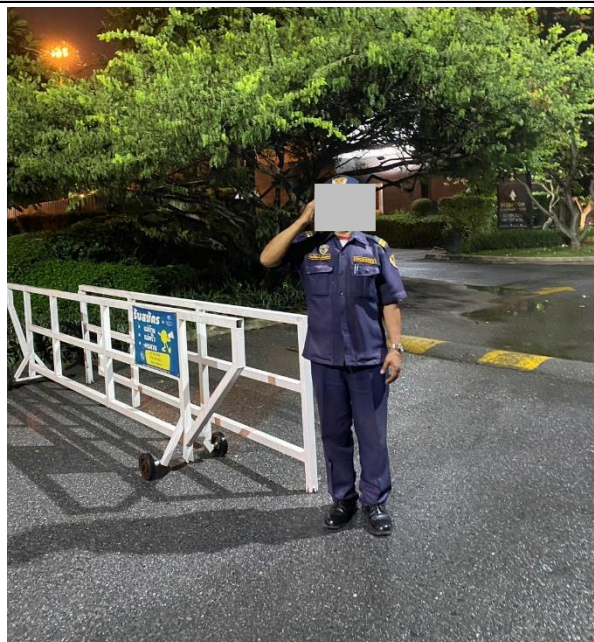
- จัดให้มียามประจำบริเวณทางเข้า-ออกของโครงการ เพื่ออำนวยความสะดวกและจัดระบบการจราจรบริเวณทางเข้า-ออกโครงการในช่วงชั่วโมงเร่งด่วน	- โครงการจัดให้มีเจ้าหน้าที่รักษาความปลอดภัยประจำบริเวณทางเข้า-ออกของโครงการ เพื่ออำนวยความสะดวกและจัดระบบการจราจรบริเวณทางเข้า-ออกโครงการ (รูปที่ 2-24)	-

- จัดให้มียามรักษาความปลอดภัยดูแล ควบคุมการจราจรบริเวณทางเข้า-ออกพื้นที่โครงการ โดยเฉพาะในช่วงชั่วโมงเร่งด่วน และอำนวยความสะดวกในการจอดรถบริเวณที่ยอดรถ	- โครงการจัดให้มีเจ้าหน้าที่รักษาความปลอดภัยดูแล ควบคุมการจราจรบริเวณทางเข้า-ออกพื้นที่โครงการ โดยเฉพาะในช่วงชั่วโมงเร่งด่วน และอำนวยความสะดวกในการจอดรถบริเวณที่ยอดรถ (รูปที่ 2-24)	-

4.3 ความปลอดภัยสาธารณะ		
- จัดให้มีเวรยามรักษาความปลอดภัยตลอด 24 ชั่วโมง ออกตรวจดูแลความเรียบร้อยภายในโครงการ	- โครงการจัดให้มีเจ้าหน้าที่รักษาความปลอดภัยตลอด 24 ชั่วโมง ออกตรวจดูแลความเรียบร้อยภายในโครงการ (รูปที่ 2-24)	-

- จัดยามให้ดูแลบริเวณทางเข้า-ออกโครงการตลอด 24 ชั่วโมง	- โครงการจัดให้มีเจ้าหน้าที่รักษาความปลอดภัยดูแลบริเวณทางเข้า-ออกโครงการตลอด 24 ชั่วโมง (รูปที่ 2-24)	-

รูปที่ 2-24 เจ้าหน้าที่อำนวยความสะดวกในการเข้า-ออกโครงการ

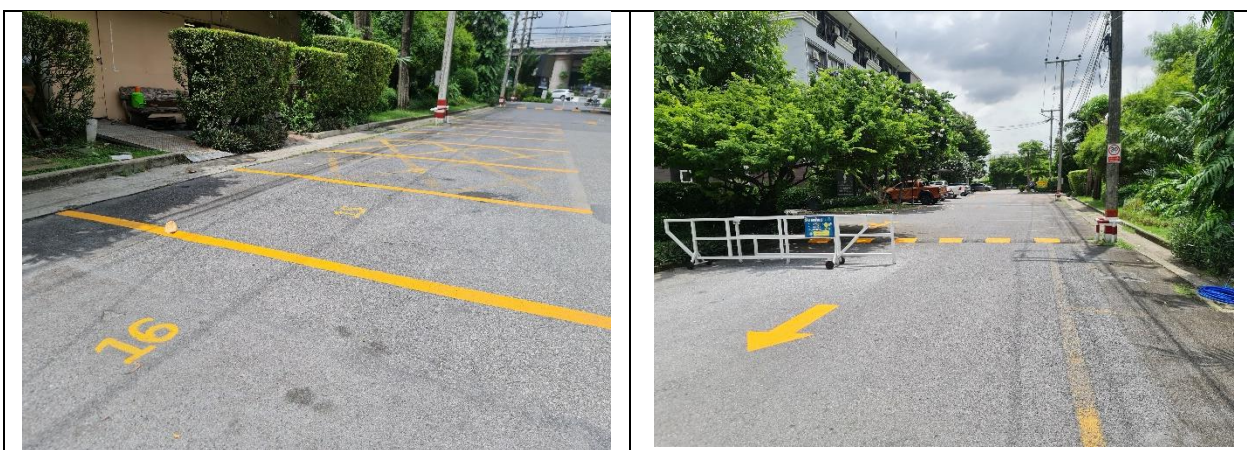
- ทำเครื่องหมายช่องจราจรแต่ละคันให้ชัดเจน และเครื่องหมายทิศทางการเดินรถบนพื้นถนน	- โครงการมีการทำเครื่องหมายช่องจราจรแต่ละคันอย่างชัดเจน รวมทั้งมีเครื่องหมายทิศทางการเดินรถบนพื้นถนน (รูปที่ 2-25)	-

รูปที่ 2-25 การทำเครื่องหมายช่องจราจรแต่ละคัน และเครื่องหมายจราจรบนพื้นทาง

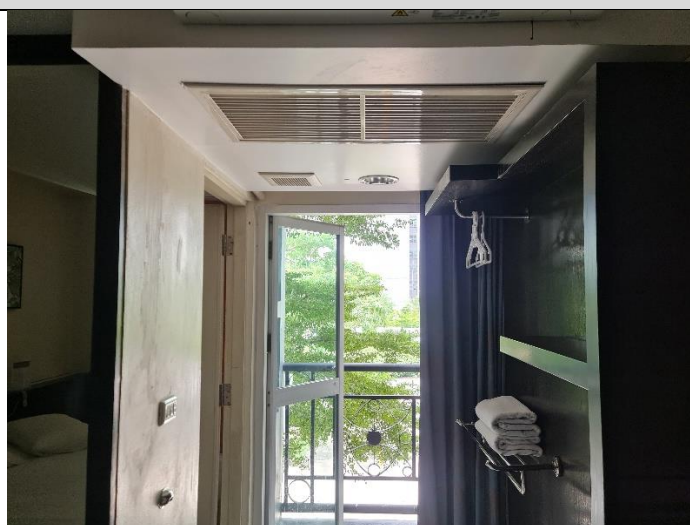
3.6 การระบายอากาศ		
- ติดตั้งพัดลมระบายอากาศขนาด 250 ลูกบาศก์ฟุต/นาที่ ในส่วนห้องพักอาศัยทุกห้อง และขนาด 50 ลูกบาศก์ฟุต/นาที่ ในส่วนห้องส้วมทุกห้อง ของอาคารที่จะขออนุญาตก่อสร้าง (อาคาร B)	- โครงการมีการติดตั้งพัดลมระบายอากาศขนาด 250 ลูกบาศก์ฟุต/นาที่ ในส่วนห้องพักอาศัยทุกห้อง และขนาด 50 ลูกบาศก์ฟุต/นาที่ ในส่วนห้องส้วมทุกห้อง (รูปที่ 2-26)	-

รูปที่ 2-26 การติดตั้งพัดลมระบายอากาศในห้องพักและในห้องน้ำ

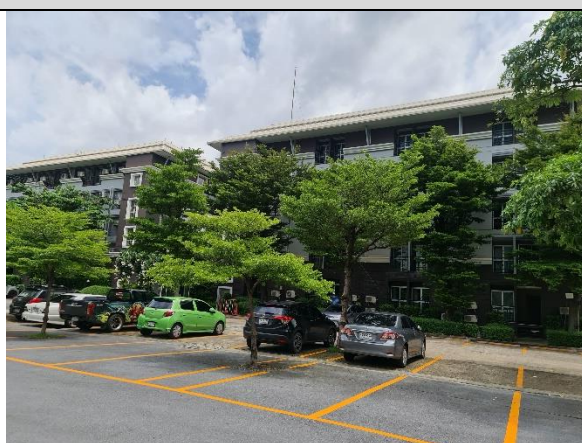
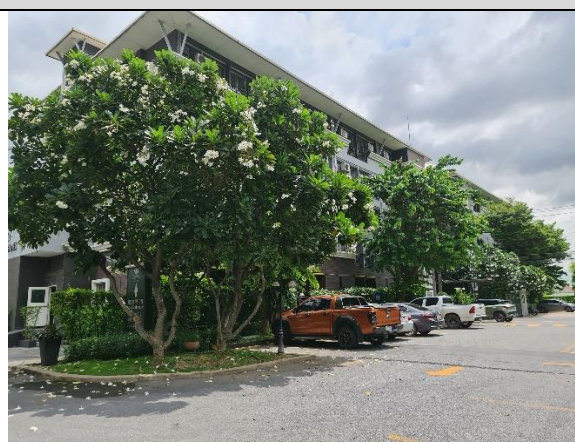
- จัดให้มีพื้นที่สีเขียวบริเวณโดยรอบอาคาร B ตามที่ทางโครงการออกแบบไว้ และดูแลพื้นที่สีเขียวภายในโครงการให้มีความสวยงามอยู่เสมอ	- จัดให้มีพื้นที่สีเขียวบริเวณโดยรอบอาคาร ทั้งอาคาร A และอาคาร B ตามที่ทางโครงการออกแบบไว้ และดูแลพื้นที่สีเขียวภายในโครงการให้มีความสวยงามอยู่เสมอ (รูปที่ 2-27)	-

รูปที่ 2-27 พื้นที่สีเขียวรอบอาคาร A และอาคาร B

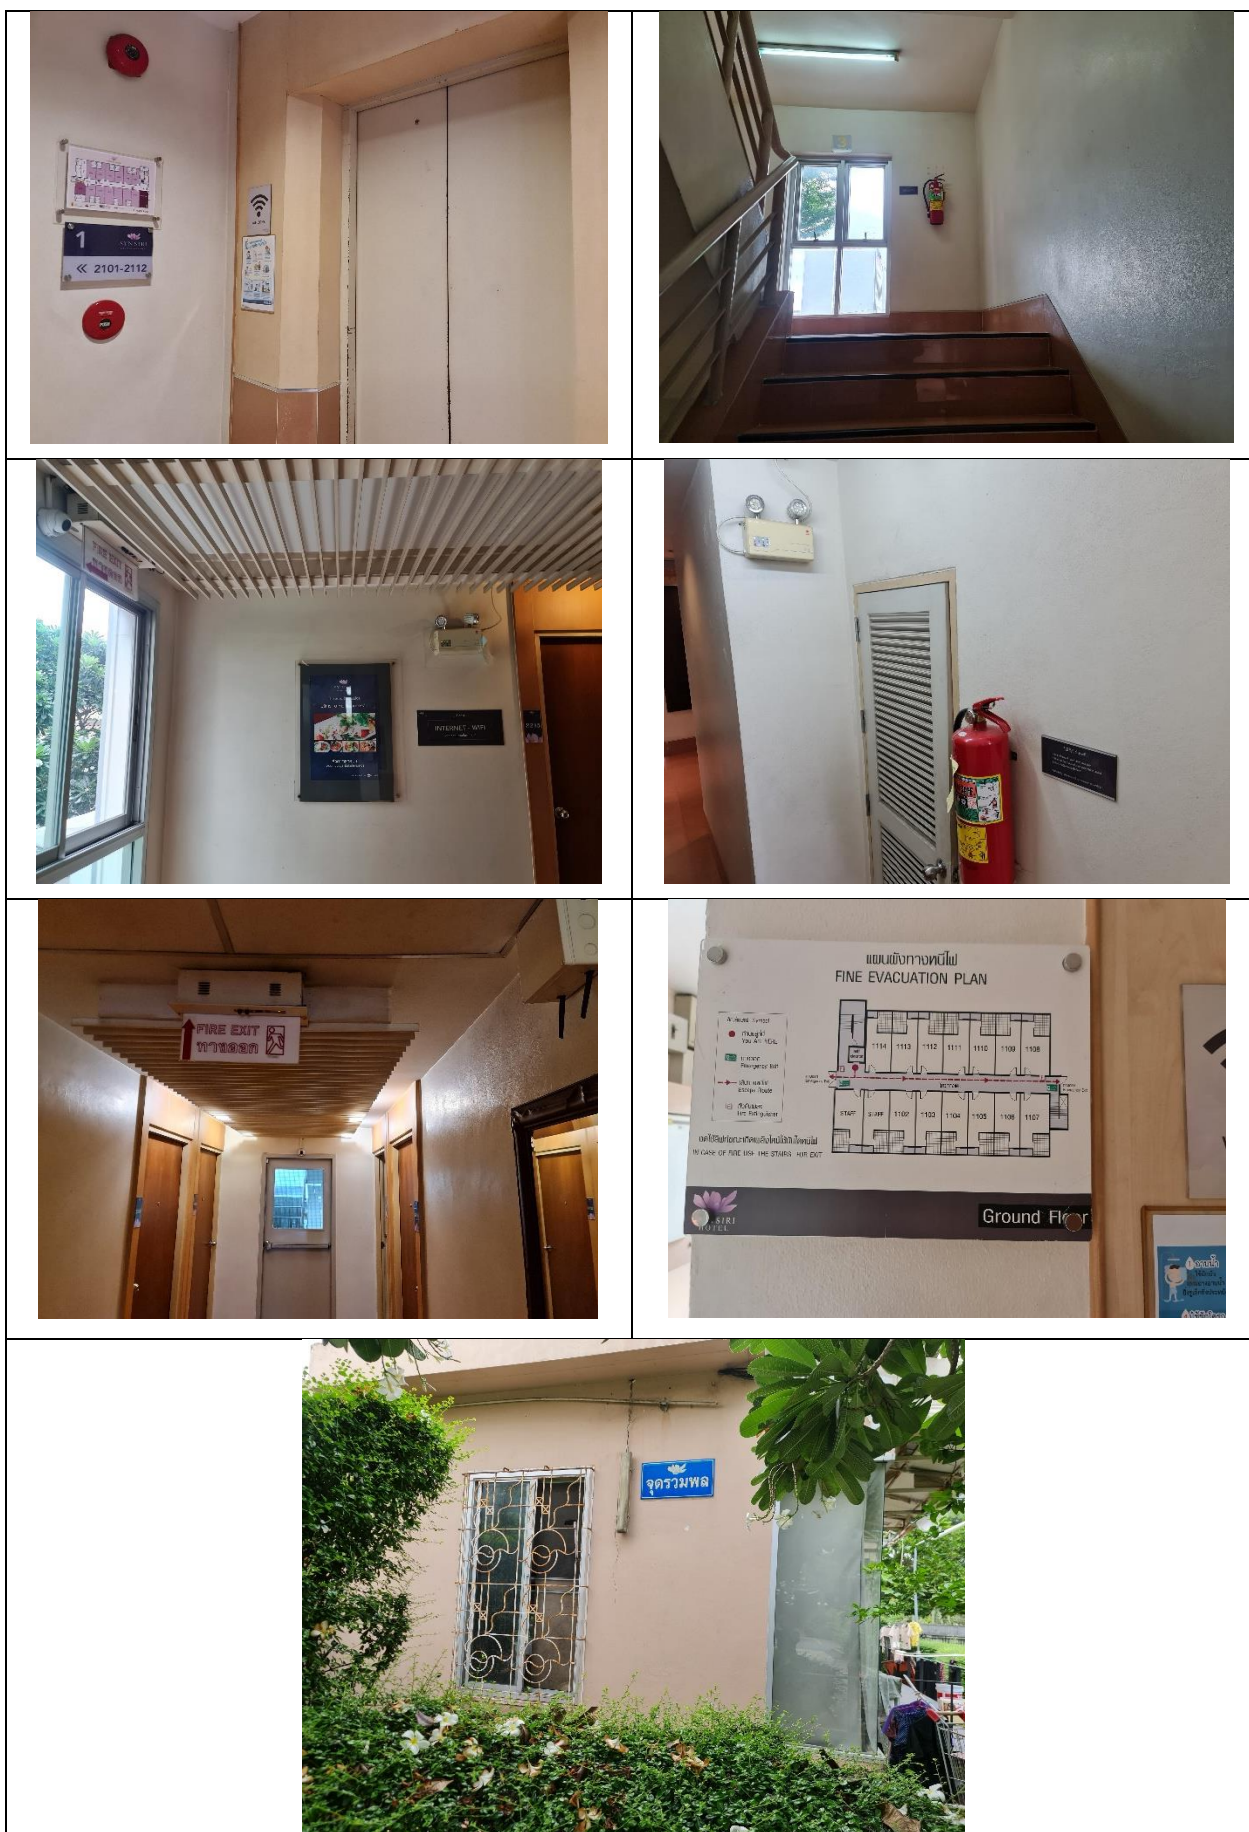
4.4 การป้องกันอัคคีภัย		
- จัดให้มีและติดตั้งระบบป้องกันอัคคีภัยตามที่ระบุไว้ในรายละเอียดโครงการ ส่วนขยาย ให้เป็นไปตามกฎกระทรวงฉบับที่ 39 (พ.ศ.2537) กฎกระทรวงฉบับที่ 47 (พ.ศ.2540) กฎกระทรวงฉบับที่ 55 (พ.ศ.2543) และข้อบัญญัติกรุงเทพมหานคร เรื่องควบคุมอาคาร พ.ศ.2544	- โครงการจัดให้มีและติดตั้งระบบป้องกันอัคคีภัยตามที่ระบุไว้ในรายงานฯ ซึ่งเป็นไปตามกฎกระทรวงฉบับที่ 39 (พ.ศ.2537) กฎกระทรวงฉบับที่ 47 (พ.ศ.2540) กฎกระทรวงฉบับที่ 55 (พ.ศ.2543) และข้อบัญญัติกรุงเทพมหานคร เรื่องควบคุมอาคาร พ.ศ.2544 (รูปที่ 2-28)	-

- จัดให้มีป้ายบอกชั้นที่สามารถเห็นได้ชัดเจนในแต่ละชั้นของอาคาร ตัวอักษรมีขนาด 10 เซนติเมตรขึ้นไป บริเวณหน้าโถงลิฟท์โดยสารอาคาร B	- โครงการจัดให้มีป้ายบอกชั้นที่สามารถเห็นได้ชัดเจนในแต่ละชั้นของอาคาร ตัวอักษรมีขนาด 10 เซนติเมตรขึ้นไป บริเวณหน้าโถงลิฟท์โดยสารอาคาร B (รูปที่ 2-28)	-

- จัดให้มีการติดตั้งแบบแปลนแผนผัง ตำแหน่งที่ติดตั้งอุปกรณ์ต่าง ๆ เช่น ประตู หรือทางหนีไฟในตำแหน่งที่เห็นชัดเจนทุกชั้นของอาคาร B	- โครงการจัดให้มีการติดตั้งแบบแปลนแผนผัง ตำแหน่งที่ติดตั้งอุปกรณ์ต่าง ๆ เช่น ประตู หรือทางหนีไฟในตำแหน่งที่เห็นชัดเจนทุกชั้นของอาคาร (รูปที่ 2-28)	-

- ติดป้ายแนะนำการใช้อุปกรณ์แต่ละตัวไว้บริเวณที่อุปกรณ์ติดตั้งอยู่เพื่อให้ผู้อาศัยที่อยู่ใกล้เคียงเกิดสาเหตุสามารถใช้งานได้ทันที	- โครงการมีการติดป้ายแนะนำวิธีปฏิบัติกรณีเกิดเหตุเพลิงไหม้ในห้องพัก และป้ายแนะนำวิธีการใช้อุปกรณ์แต่ละตัวไว้บริเวณที่อุปกรณ์ติดตั้งอยู่เพื่อให้ผู้อาศัยที่อยู่ใกล้เคียงเกิดสาเหตุสามารถใช้งานได้ทันที (รูปที่ 2-28)	-

รูปที่ 2-29 การติดตั้งระบบป้องกันอัคคีภัย และป้ายจุดรวมพลของโครงการ
