รายงานผลการปฏิบัติตามมาตรการ
ป้องกันและแก้ไขผลกระทบสิ่งแวดล้อม
และมาตรการติดตามตรวจสอบ
ผลกระทบสิ่งแวดล้อม
(ระยะก่อสร้าง)

ระหว่างเดือนมกราคม-มิถุนายน พ.ศ.2567

กรกฎาคม
2567

โครงการ ดิคอนโด ไฮป์ รังสิต

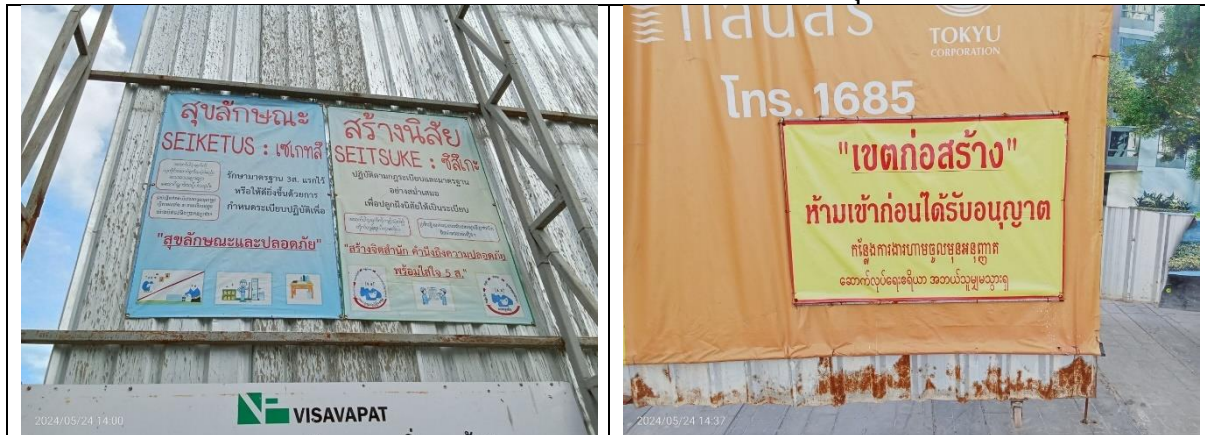
รูปที่ 2-1 ป้ายหน้าโครงการ

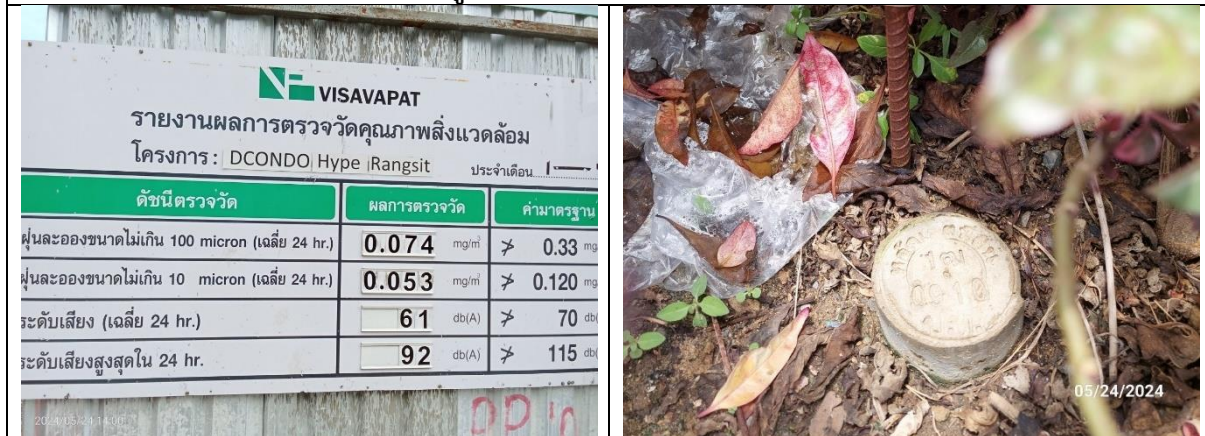
รูปที่ 2-2 ป้ายแสดงผลการตรวจวัด

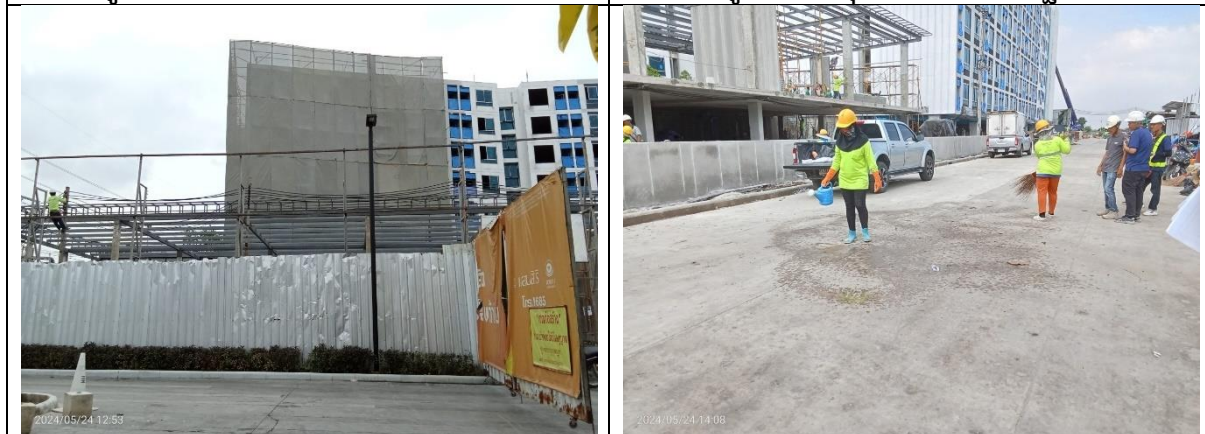
รูปที่ 2-4 รั้ว Metal Sheet

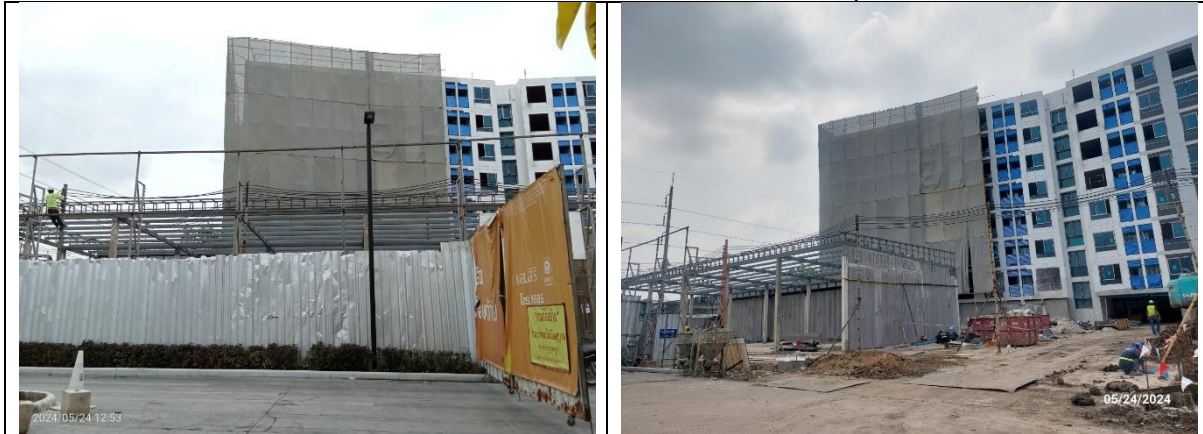
รูปที่ 2-7 ผ้าใบกันฝุ่น (Mesh Sheet)

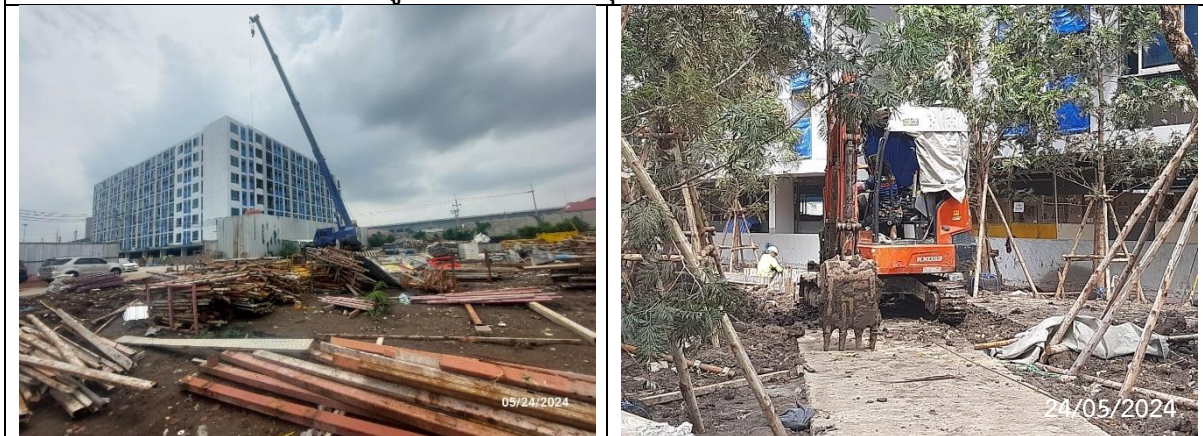
รูปที่ 2-8 เครื่องจักรในพื้นที่โครงการ

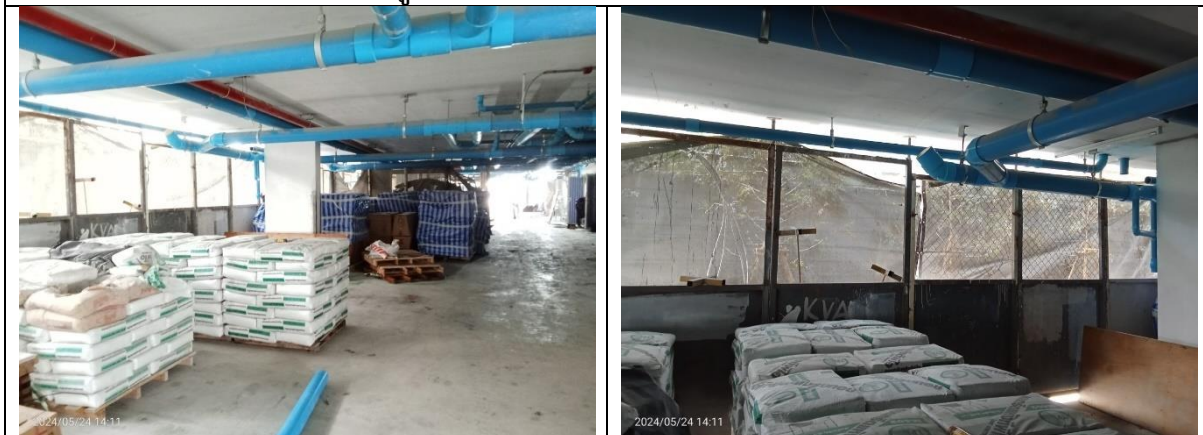
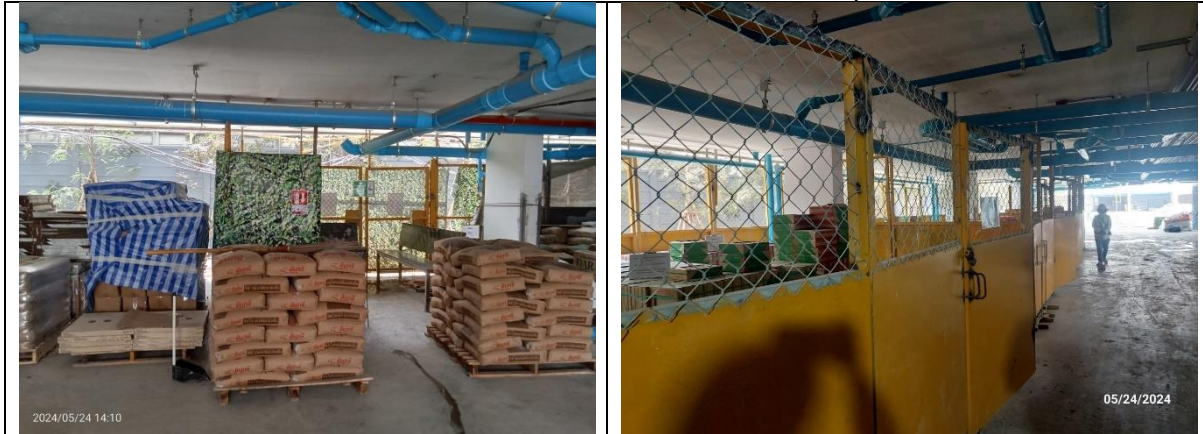
รูปที่ 2-9 กองวัสดุในพื้นที่

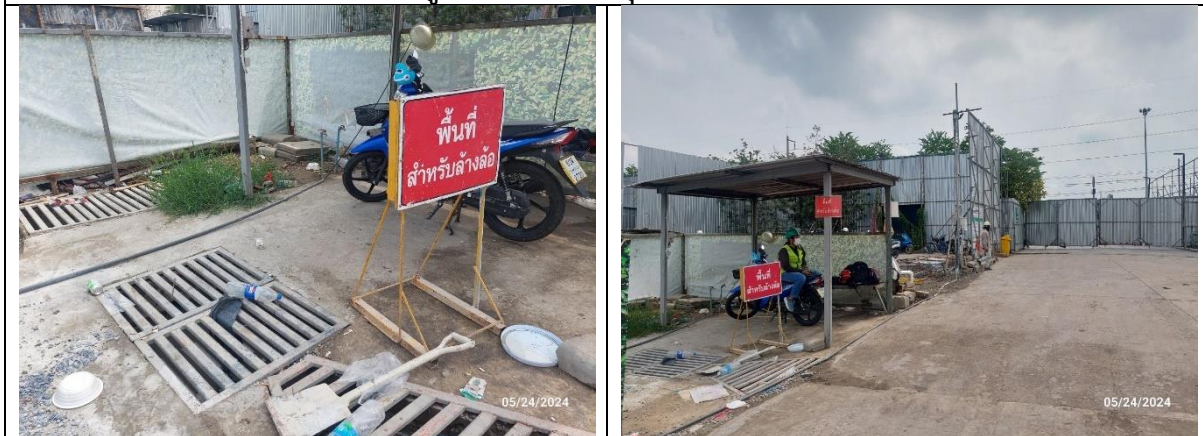
รูปที่ 2-10 พื้นที่ทำความสะอาดรถบรรทุก

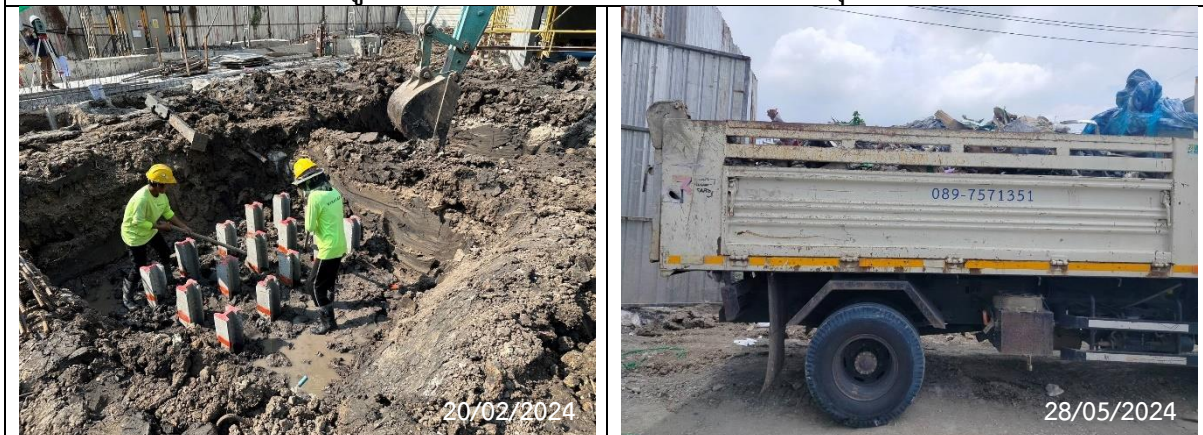
รูปที่ 2-11 เส้าเข็ม I 18

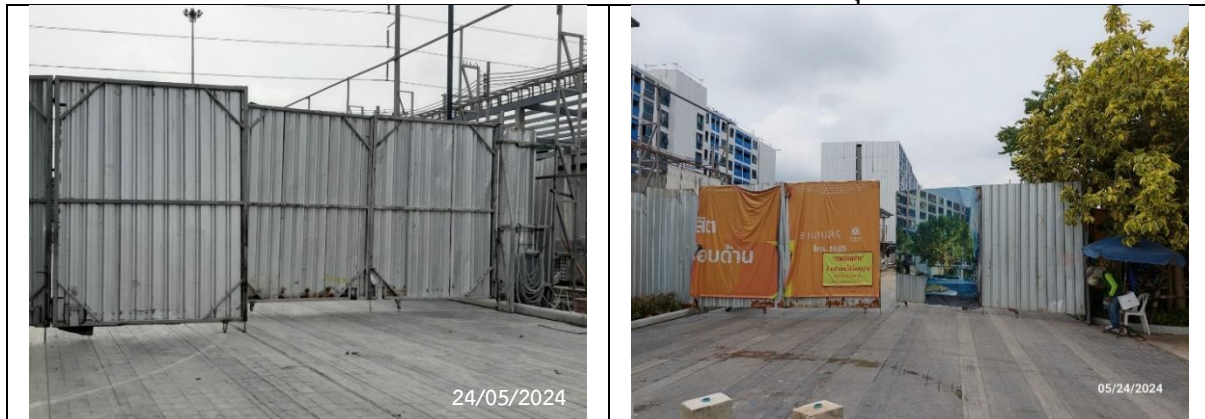
รูปที่ 2-13 ประตูทางเข้า-ออก โครงการ

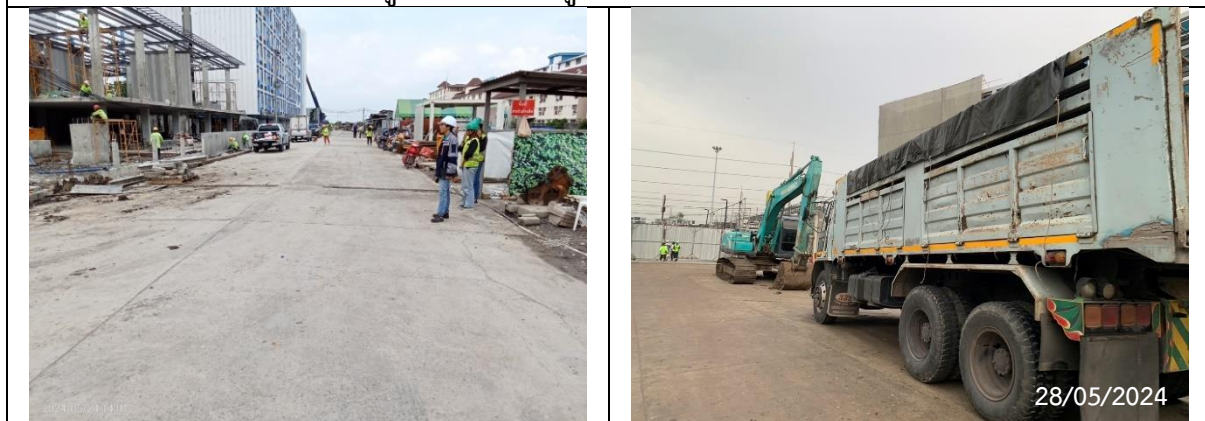
รูปที่ 2-14 ถนนการจราจรด้านหน้าทางเข้า
โครงการ

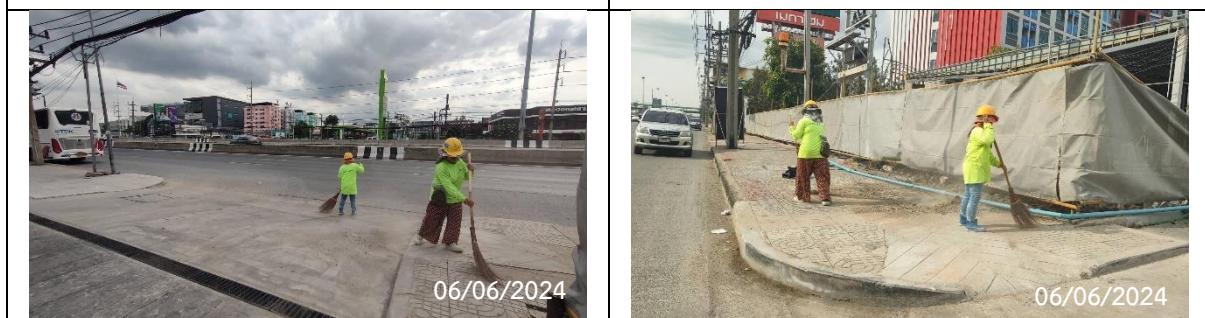
รูปที่ 2-16 การทำความสะอาดหน้าโครงการ

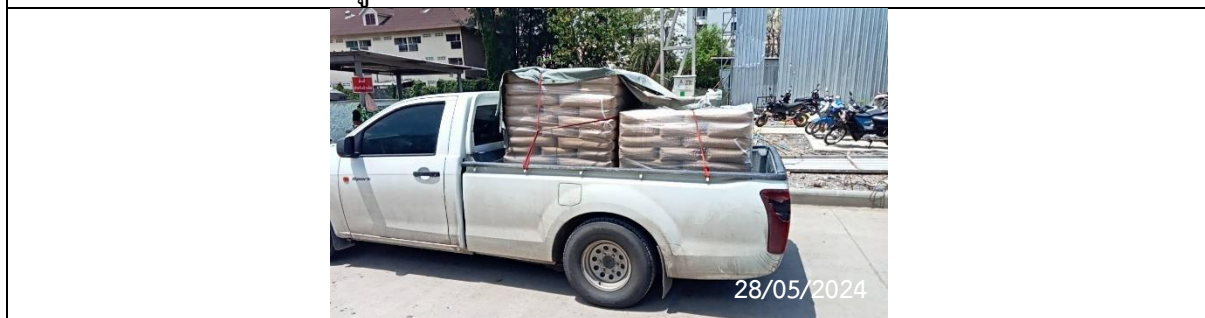
รูปที่ 2-17 การขนส่ง/ขนถ่ายวัสดุก่อสร้าง

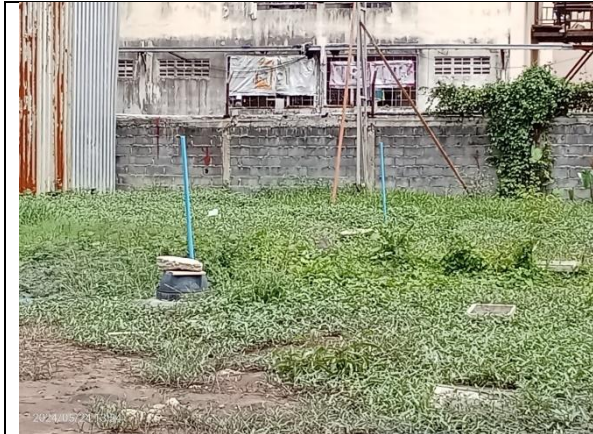
รูปที่ 2-20 ระบบบำบัดน้ำเสีย

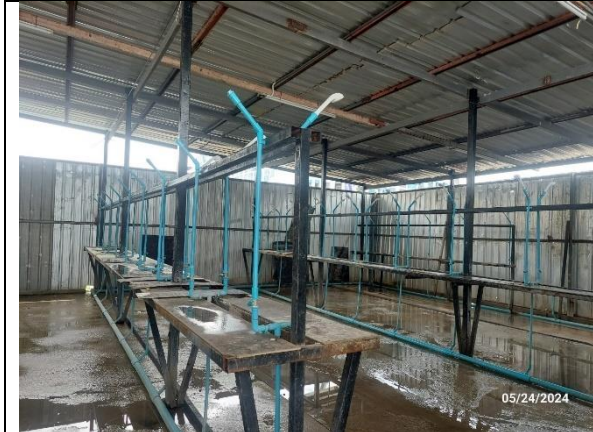
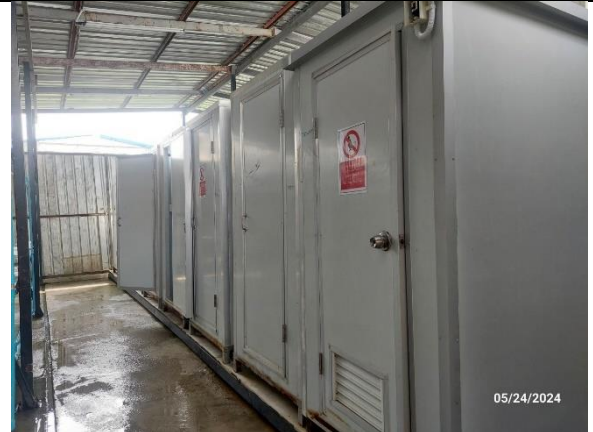
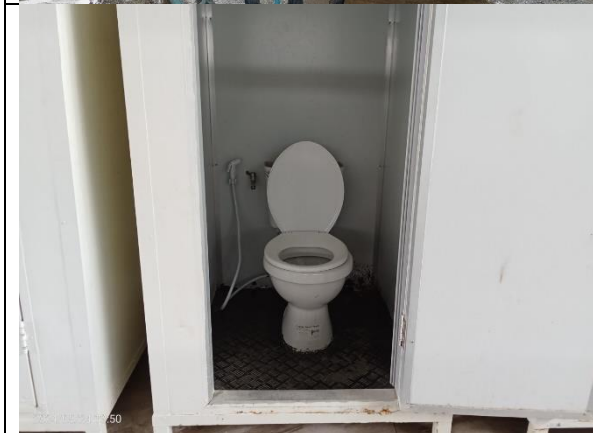
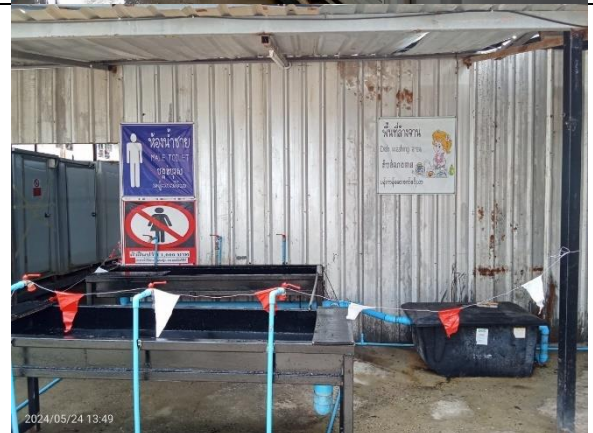
รูปที่ 2-22 ห้องน้ำ-ห้องส้วม

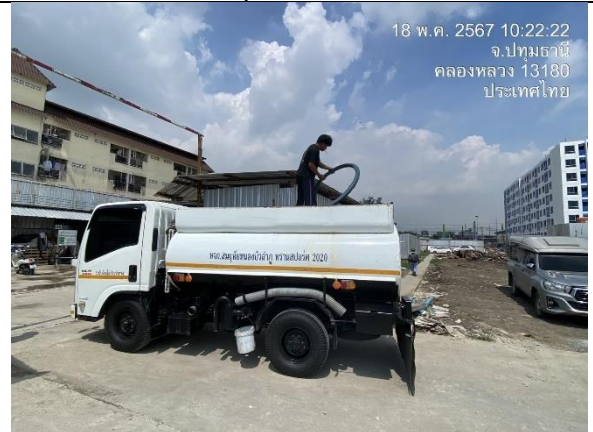
รูปที่ 2-24 การสูบล้างถนน

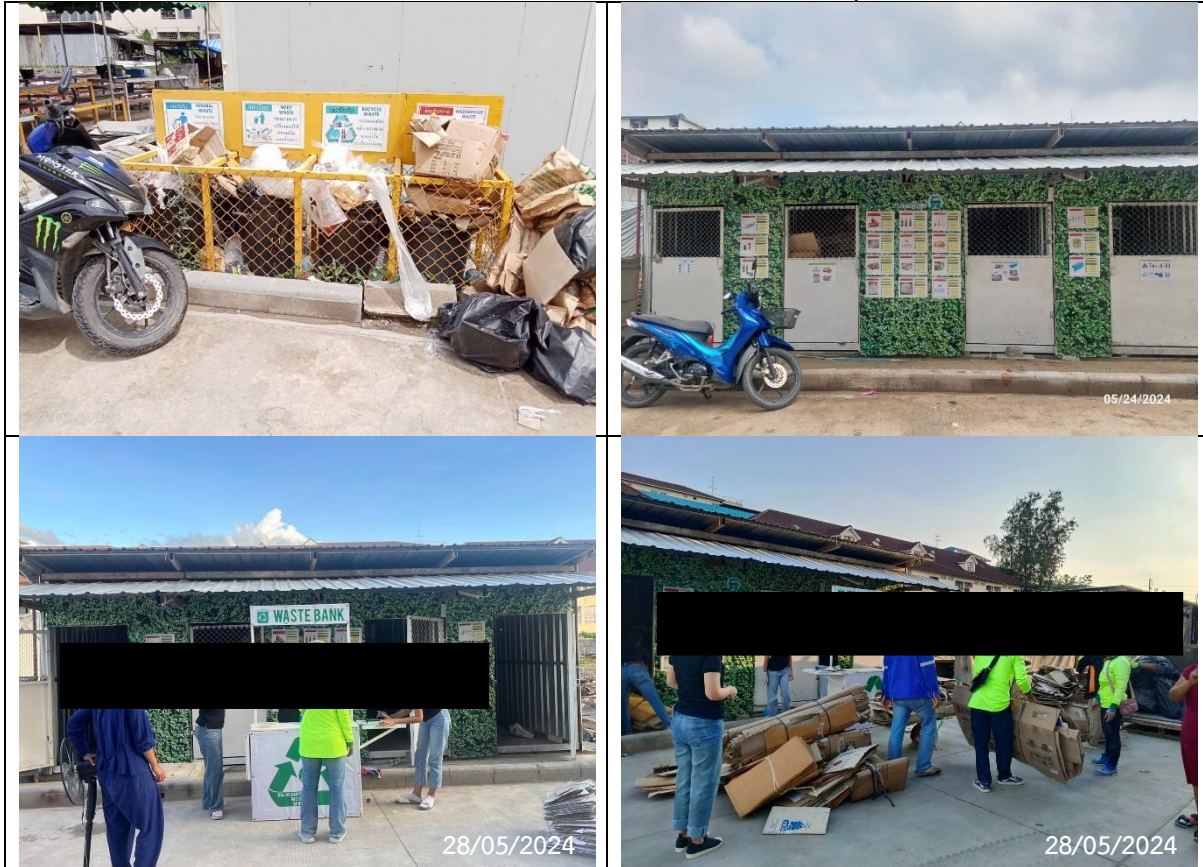
รูปที่ 2-28 การจัดการขยะมูลฝอย

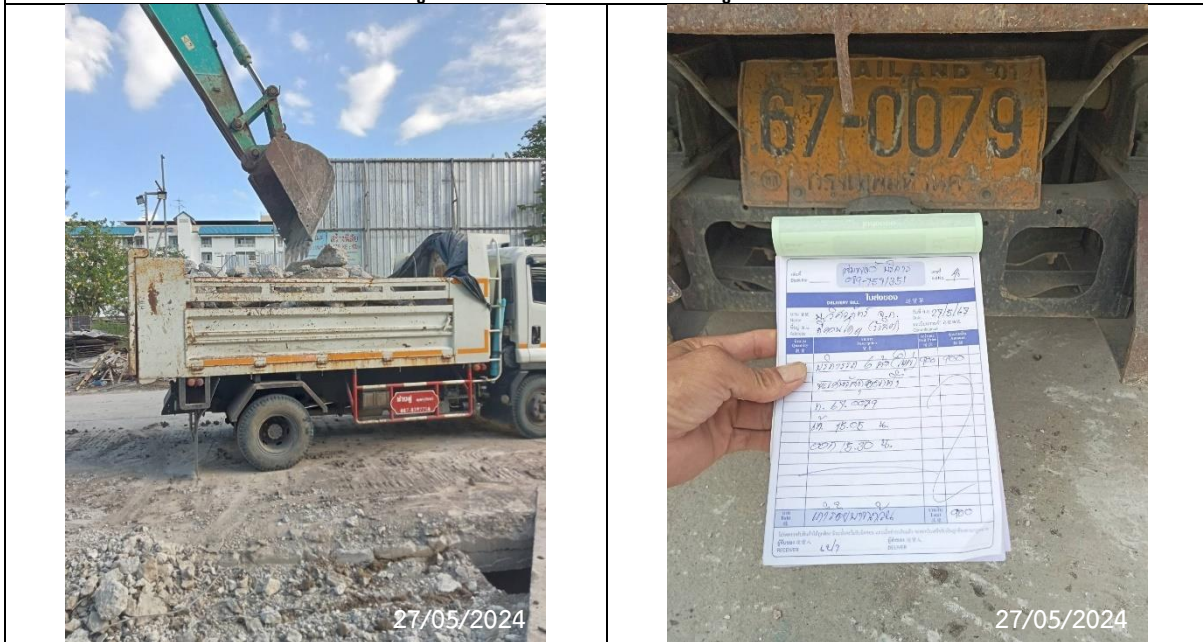
รูปที่ 2-29 การจัดการเศษวัสดุก่อสร้าง

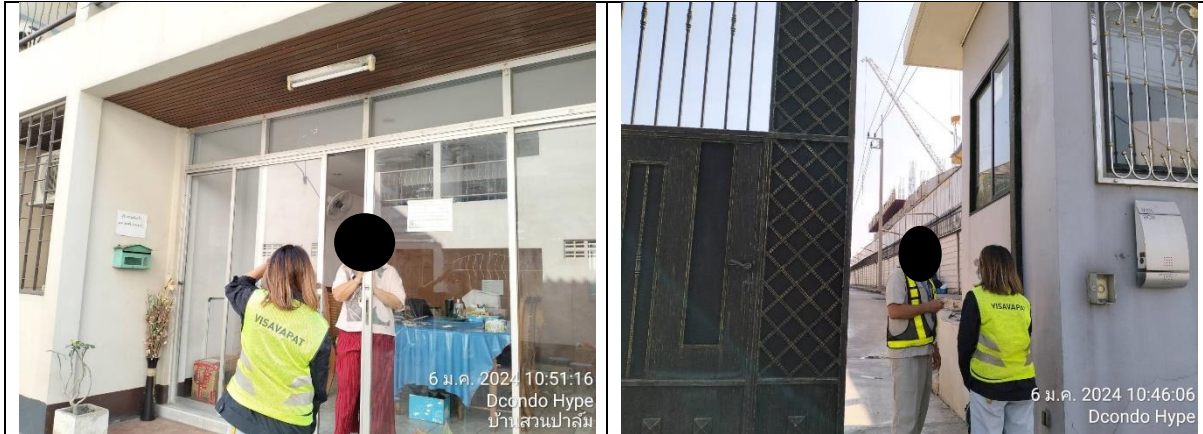
รูปที่ 2-30 การเข้าพบผู้พักอาศัยข้างเคียง

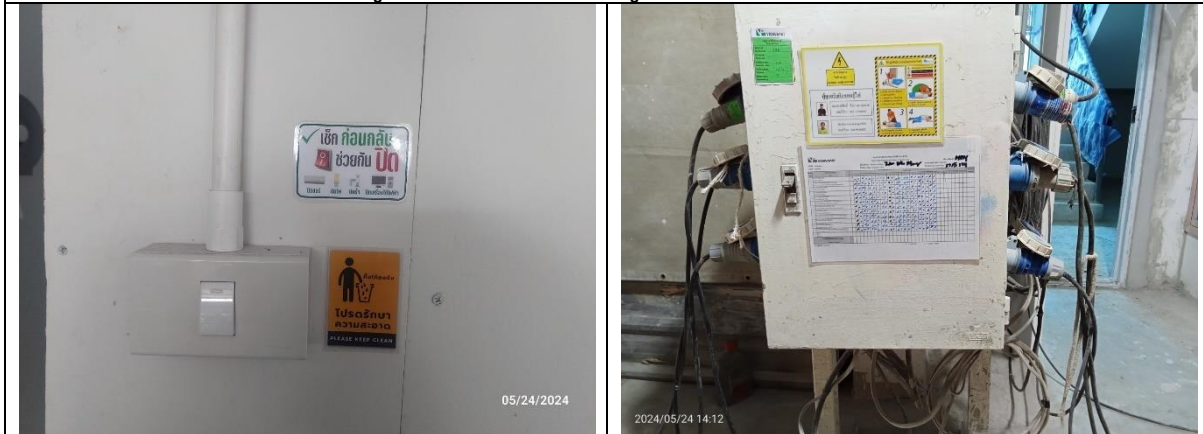
รูปที่ 2-31 ป้ายรณรงค์ประหยัดไฟฟ้า

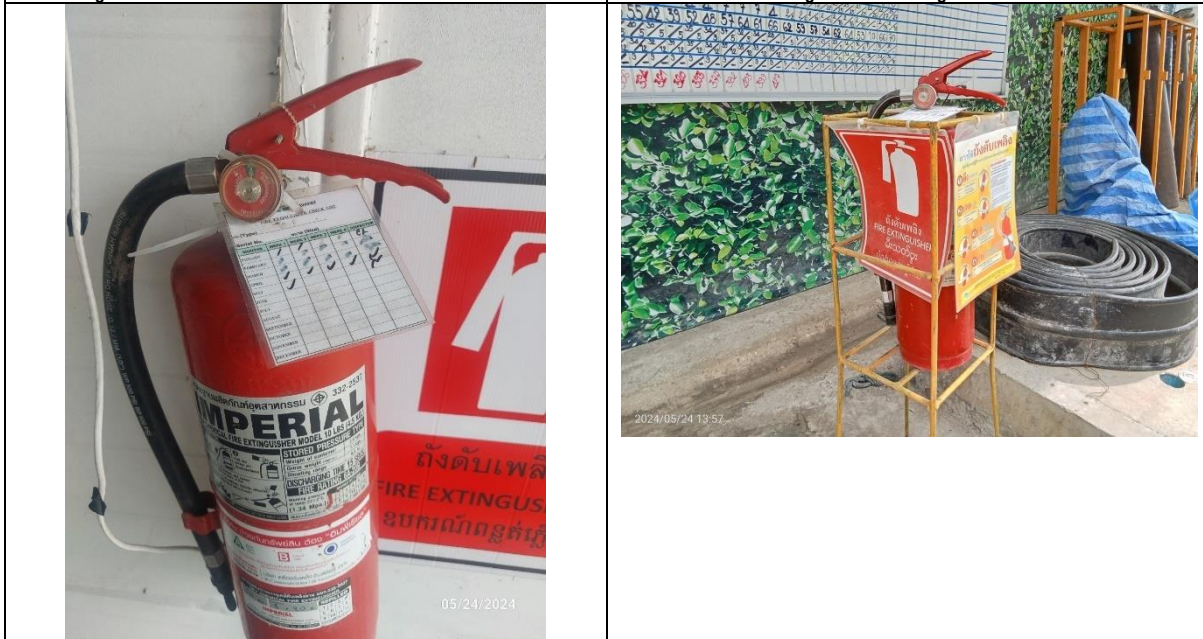
รูปที่ 2-33 ถังดับเพลิง

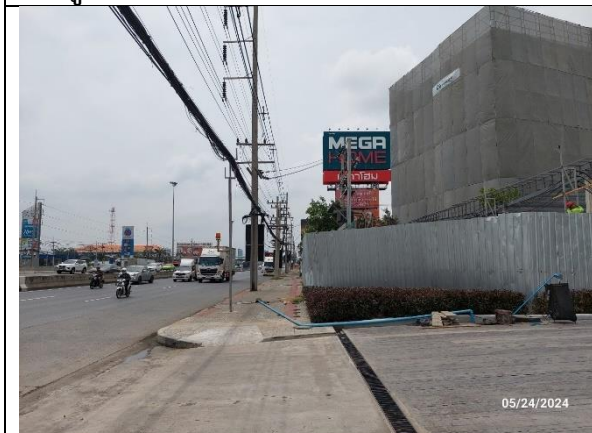
รูปที่ 2-38 ป้ายเตือนและไฟกระพริบบนถนน
พหลโยธิน

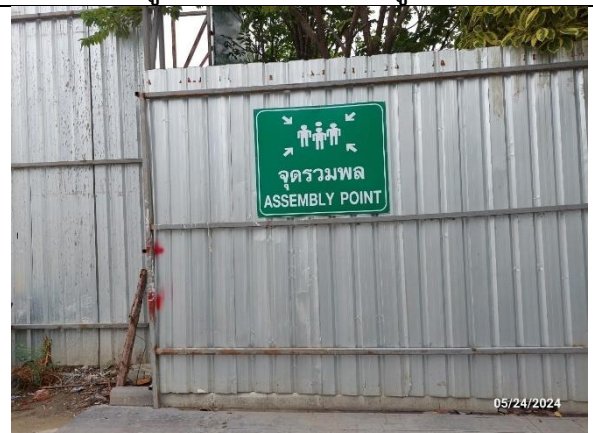
รูปที่ 2-39 จุดรวมพล

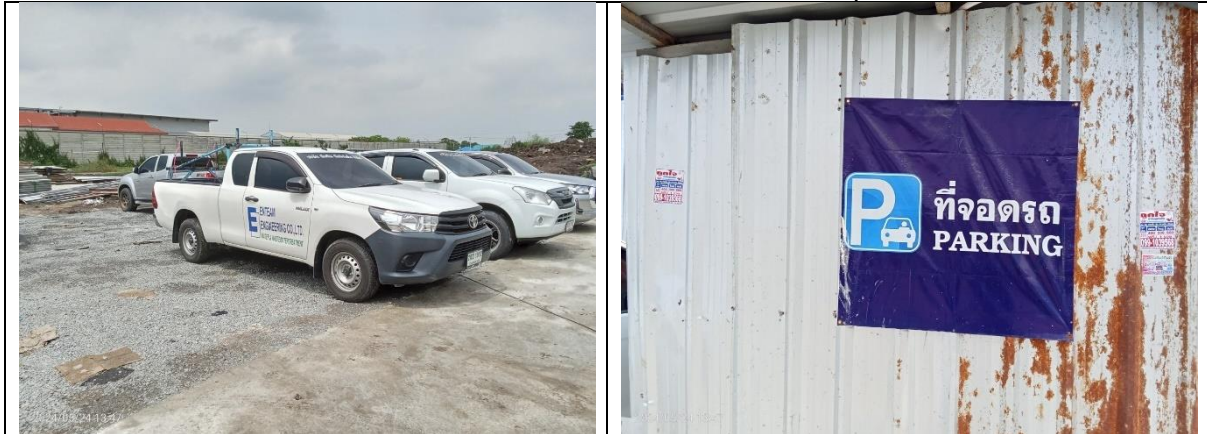
รูปที่ 2-40 พื้นที่จอดรถ

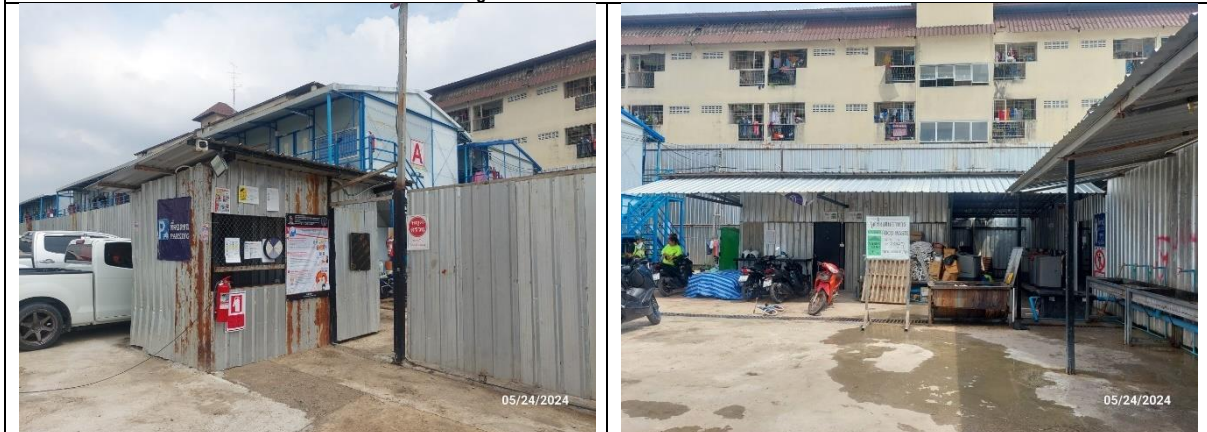
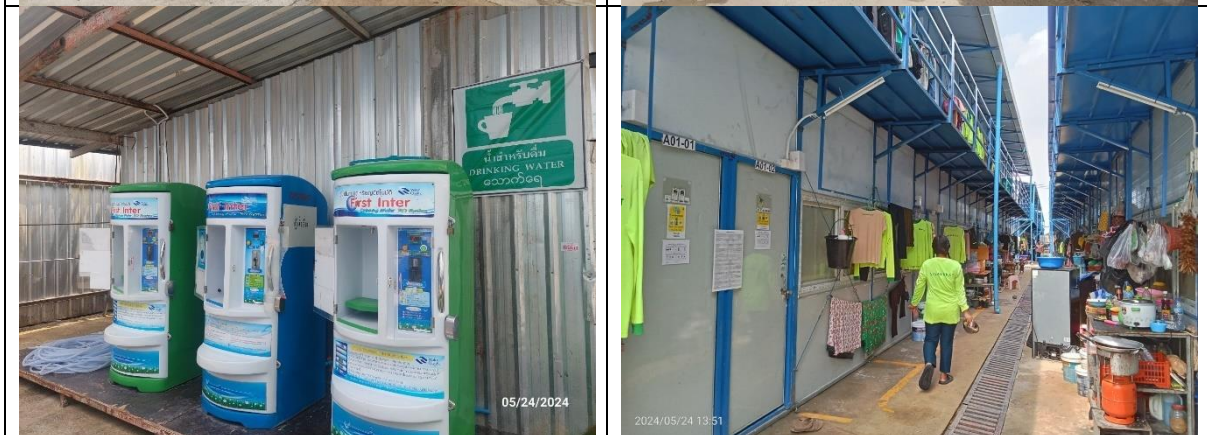
รูปที่ 2-41 บ้านพักคนงาน

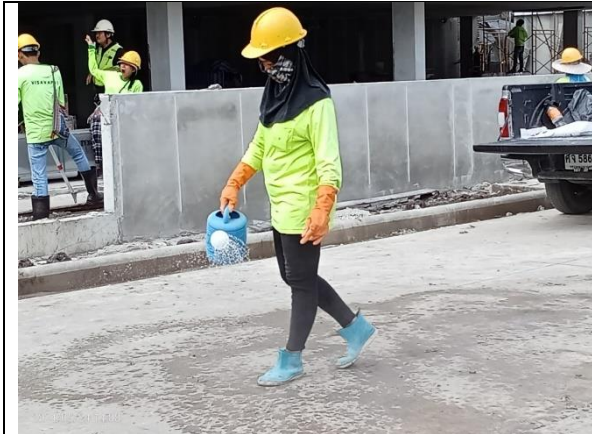
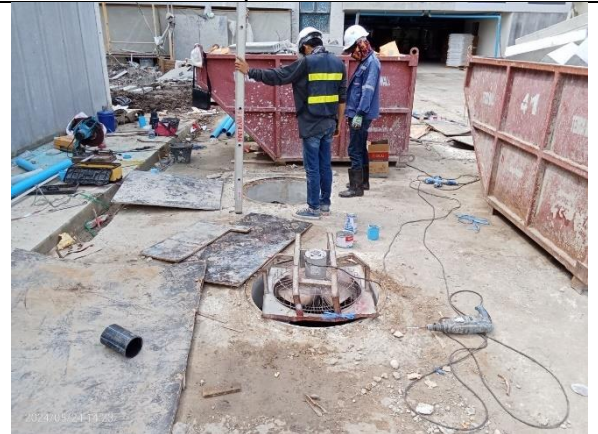
รูปที่ 2-47 การแต่งกายของพนักงาน

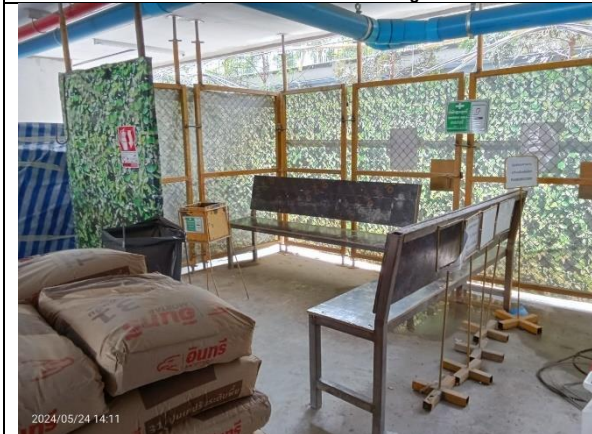
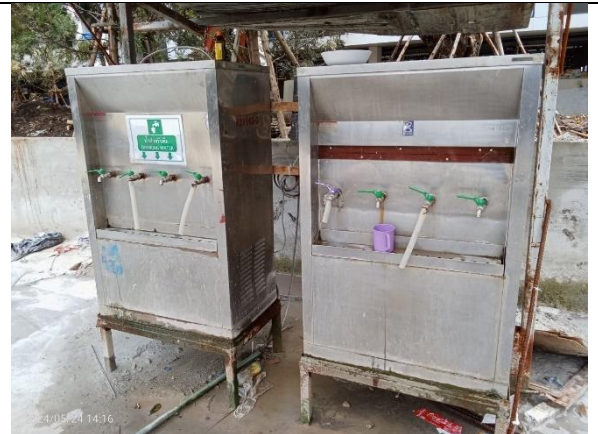
รูปที่ 2-48 จุดพักผ่อนของพนักงาน

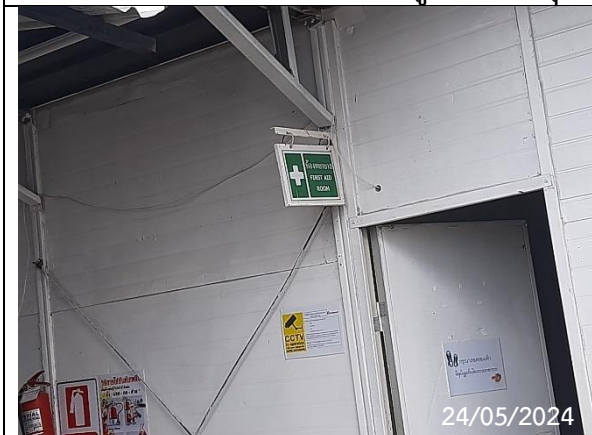
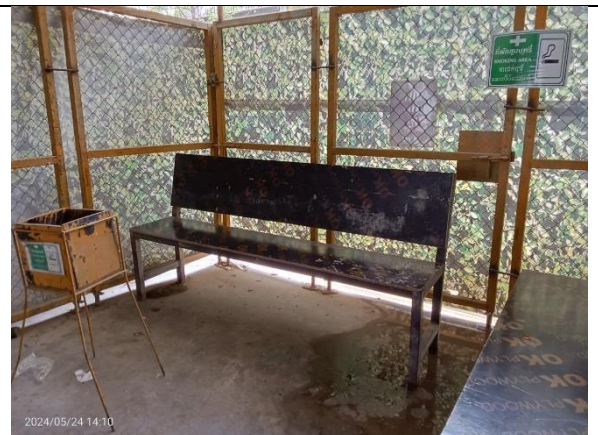
รูปที่ 2-49 ห้องปฐมพยาบาล

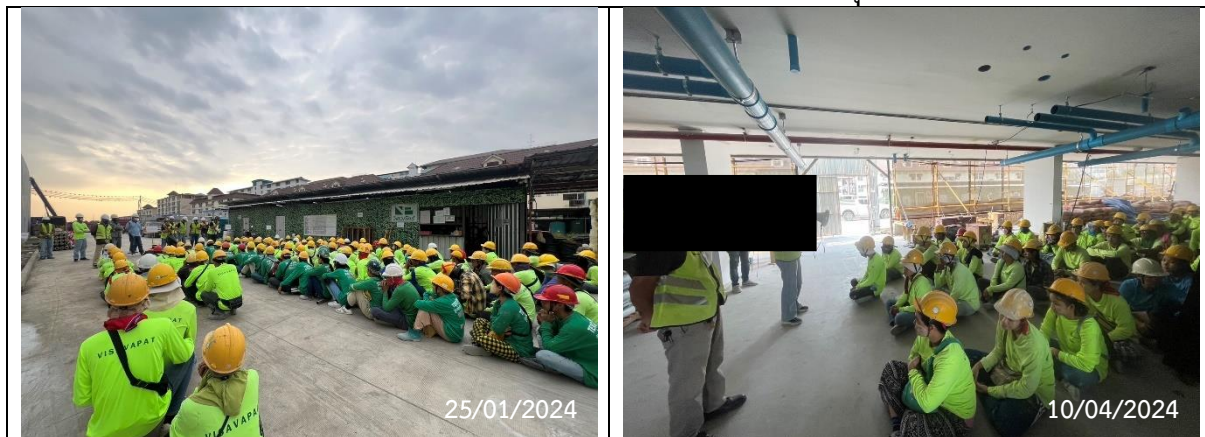
รูปที่ 2-51 Safety Talk

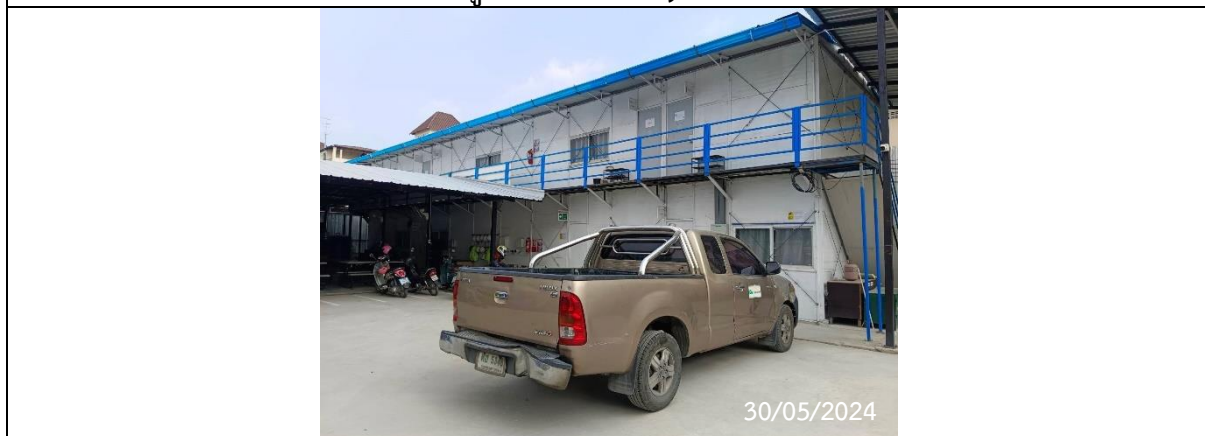
รูปที่ 2-52 รถยนต์ประจำในพื้นที่ก่อสร้างโครงการ

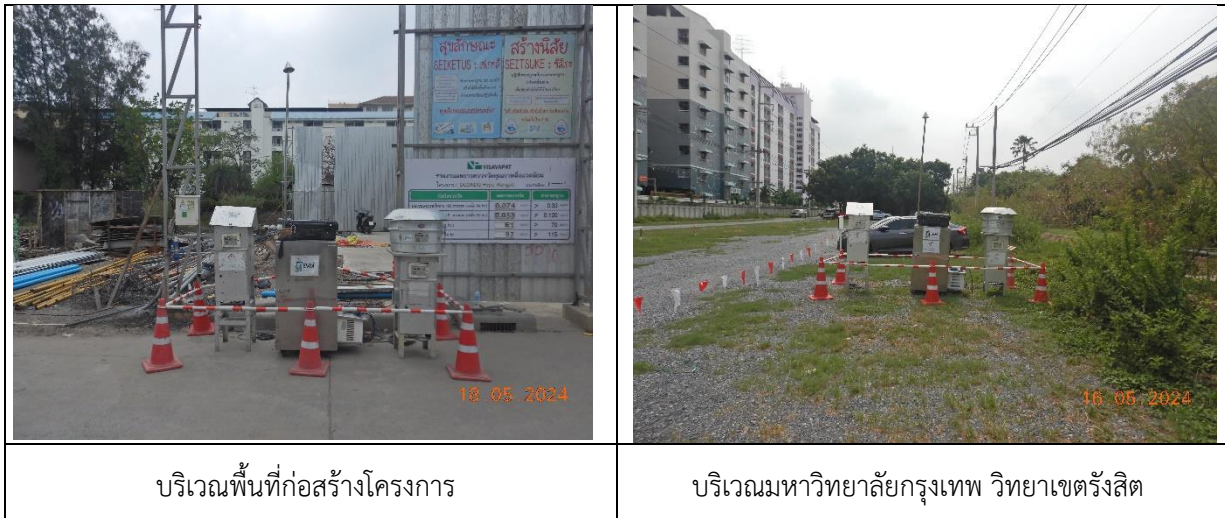
รูปที่ 3.2-2 การตรวจวัดคุณภาพอากาศ

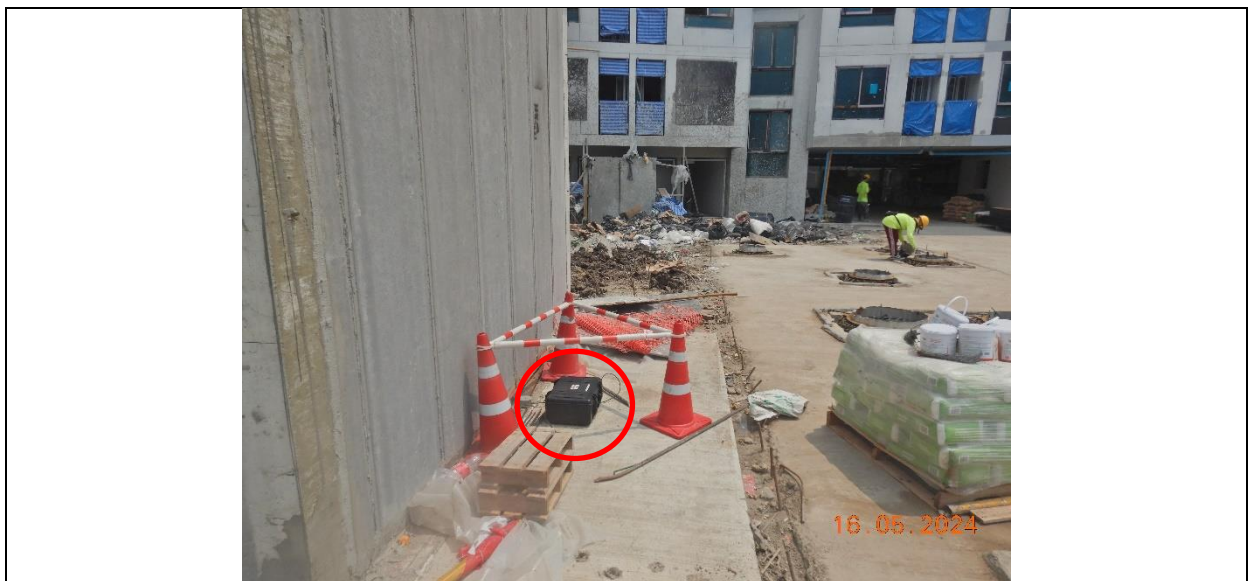
ผลการตรวจวัดความสั่นสะเทือน บริเวณพื้นที่ก่อสร้างโครงการ ช่วงงานฐานราก พบว่าค่าความเร็วของความสั่นสะเทือนในแนวแกนนอน (แกน X และแกน Y) และแนวแกนตั้ง (แกน Z) มีค่าส่วนใหญ่อยู่ในเกณฑ์มาตรฐาน ยกเว้น วันที่ 28 กันยายน 2566 ที่มีค่าเกินเกณฑ์มาตรฐาน เมื่อเปรียบเทียบกับมาตรฐานตามประกาศคณะกรรมการสิ่งแวดล้อมฉบับที่ 37 (พ.ศ. 2553) เรื่อง กำหนดมาตรฐานความสั่นสะเทือนเพื่อป้องกันผลกระทบต่ออาคาร กรณีเป็นอาคารประเภทที่ 2 แสดงดังตารางที่ 3.4-1

รูปที่ 3.4-1 การตรวจวัดความสั่นสะเทือน
