รายงานผลการปฏิบัติตามมาตรการป้องกันและแก้ไขผลกระทบสิ่งแวดล้อม และมาตรการติดตามตรวจสอบคุณภาพสิ่งแวดล้อมโครงการ โคลส รัชดา 7 (KLOS RATCHADA7) (ระยะรื้อถอนและก่อสร้าง) ของบริษัท แกรนด์ พาราไดส์ พร็อพเพอร์ตี้ จำกัด3-84

รูปภาพแสดงการปฏิบัติตามมาตรการ
ของโครงการ โครงการ โคลส รัชดา 7 (KLOS RATCHADA7) (ระยะก่อสร้าง)

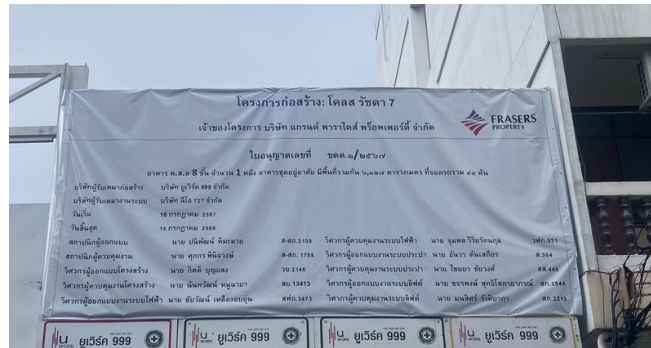
รูปที่ 1 ป้ายรายละเอียดโครงการ

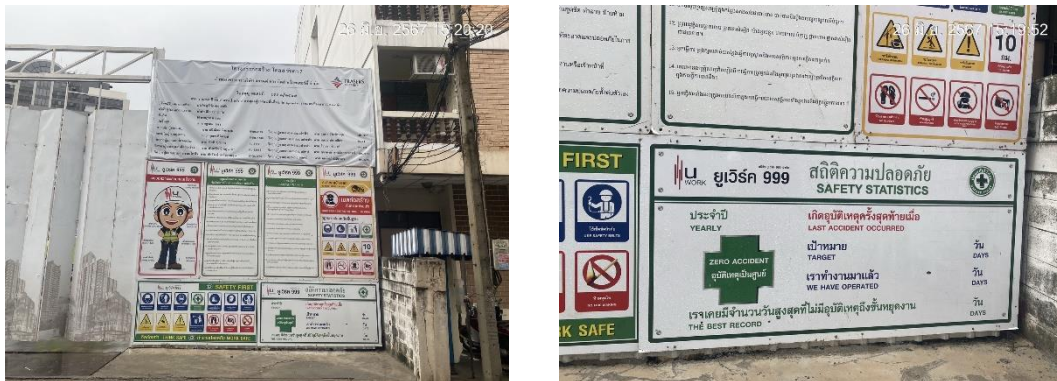
รูปที่ 2 ป้ายหน้าโครงการ

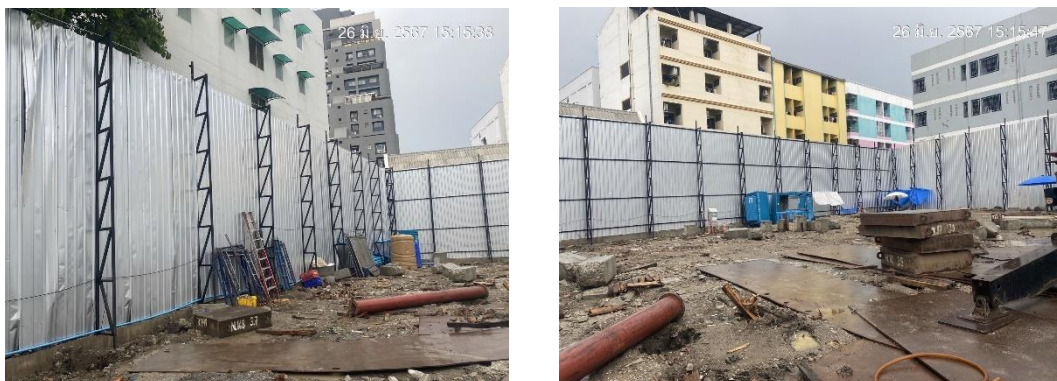
รูปที่ 3 รื้อ Metal Sheet

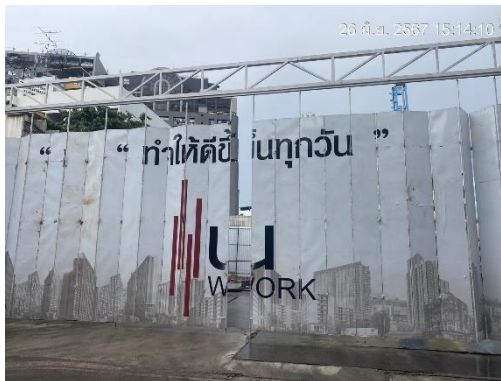
รูปที่ 4 ทางเข้าออกปิดที่ตลอดเวลา

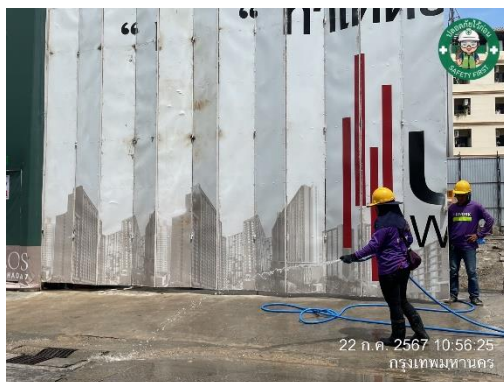
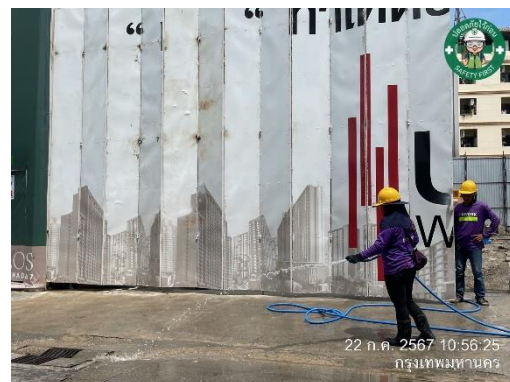
รูปที่ 5 เจ้าหน้าที่ทำความสะอาด

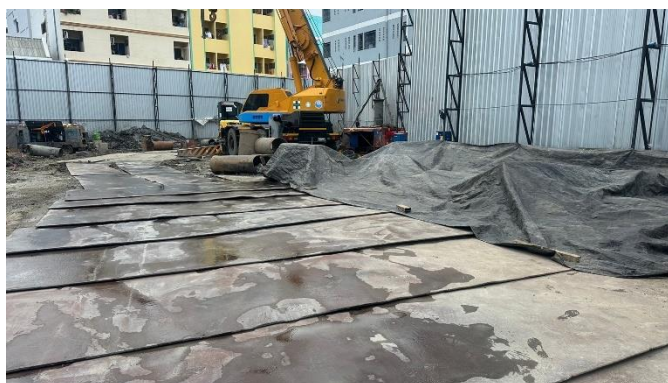
รูปที่ 6 แผ่นเหล็ก

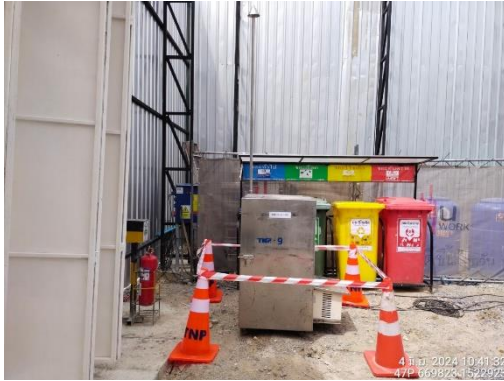
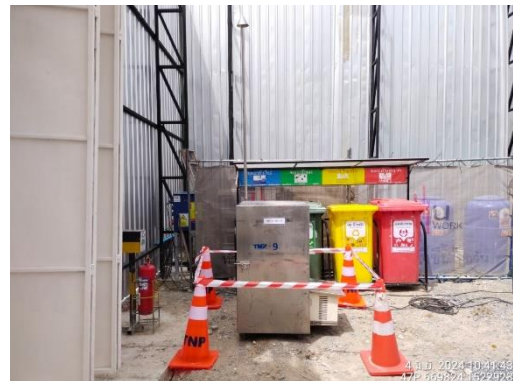
รูปที่ 7 การตรวจวัดคุณภาพสิ่งแวดล้อม

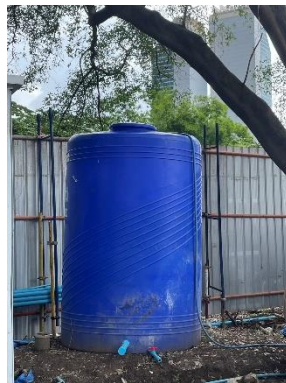
รูปที่ 8 ถังสำรองน้ำภายในโครงการ

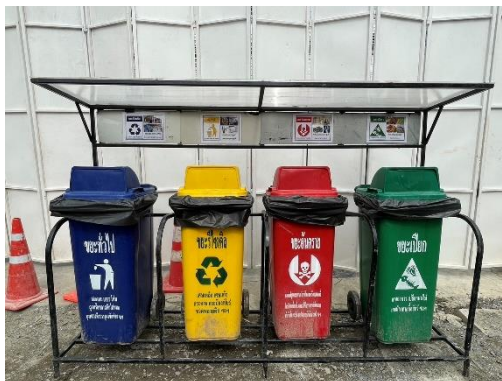
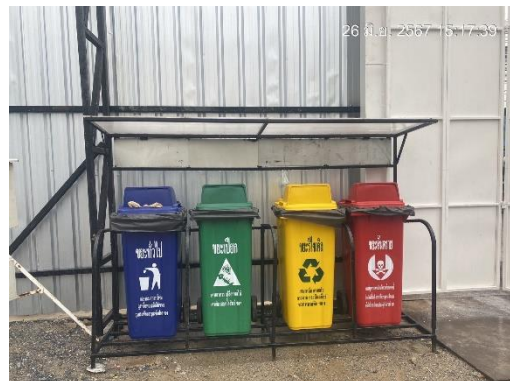
รูปที่ 9 ถังรับมูลฝอย

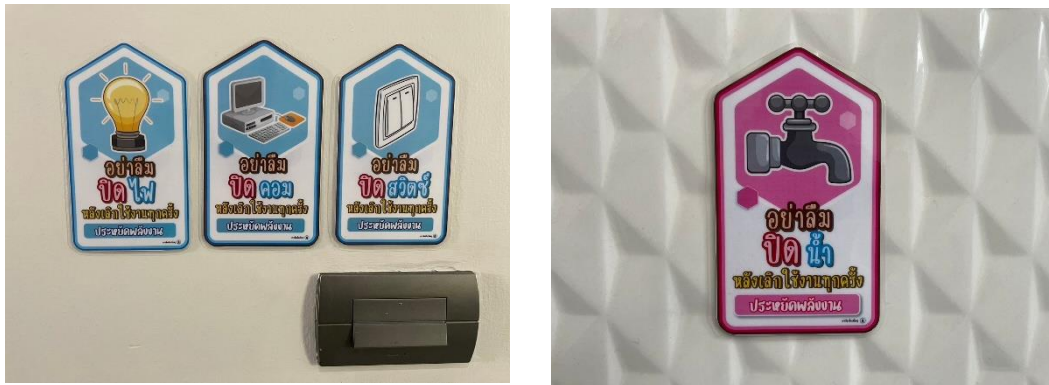
รูปที่ 10 ป้ายรณรงค์ประหยัดน้ำประหยัดไฟ

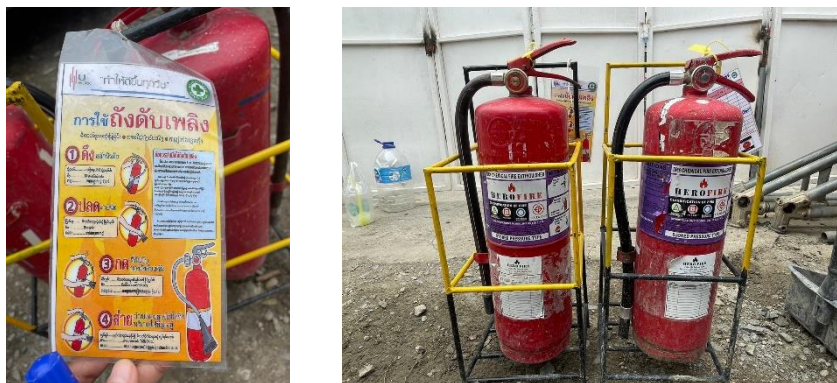
รูปที่ 11 ถังดับเพลิง

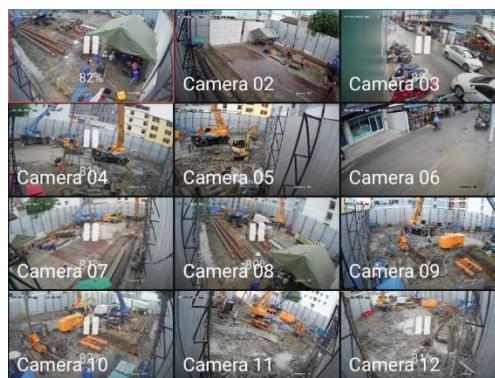
รูปที่ 12 กล้อง CCTV

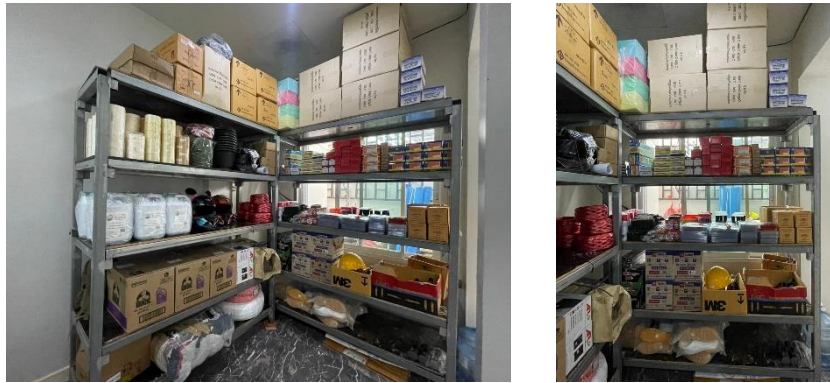
รูปที่ 13 ห้องสโตร์
