ภาคผนวก ง

ภาพถ่ายประกอบผลการปฏิบัติตามมาตรการป้องกัน
และแก้ไขผลกระทบสิ่งแวดล้อม

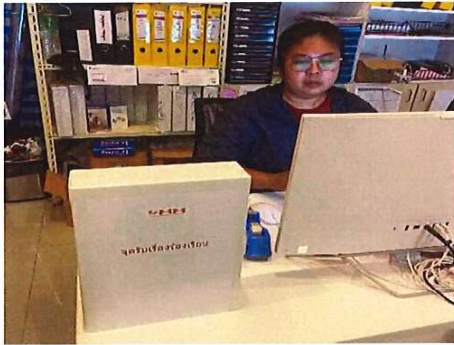
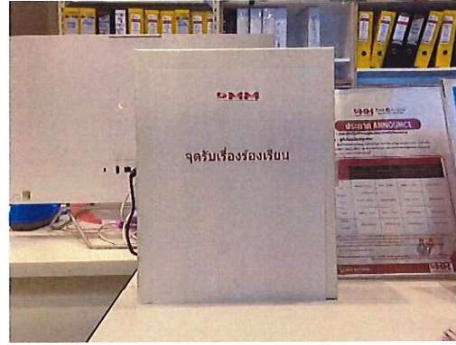
รูปที่ 1 เจ้าหน้าที่รับเรื่องร้องเรียน

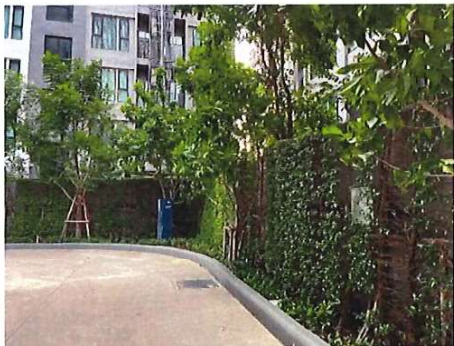
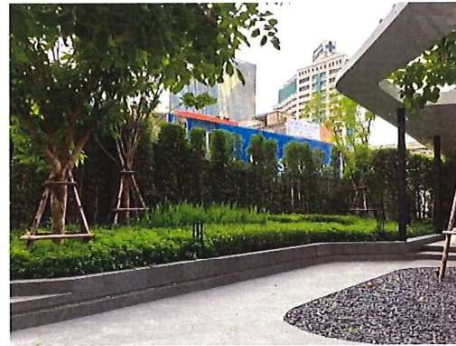
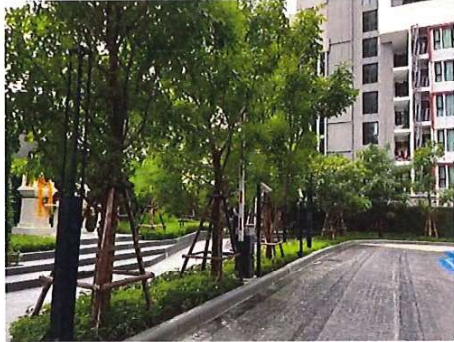
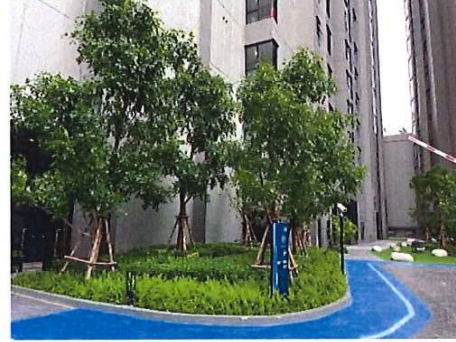
รูปที่ 2 พื้นที่สีเขียวภายในโครงการ

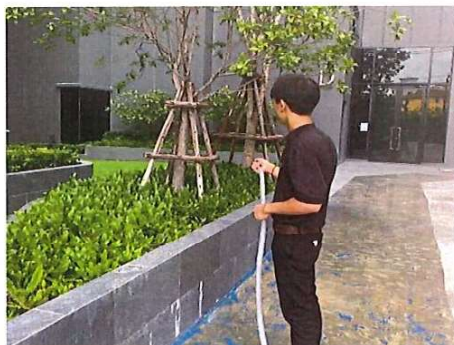
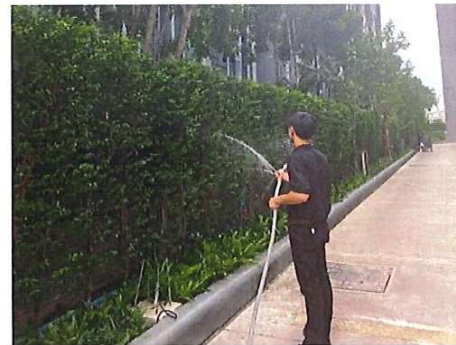
รูปที่ 3 เจ้าหน้าที่ดูแลพื้นที่สีเขียวภายในโครงการ

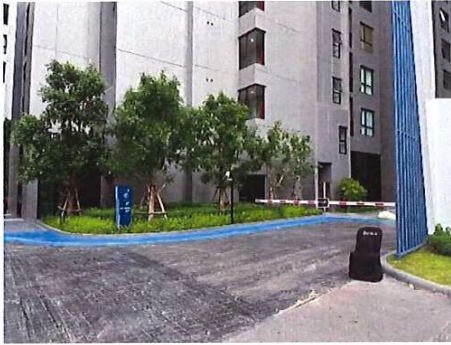
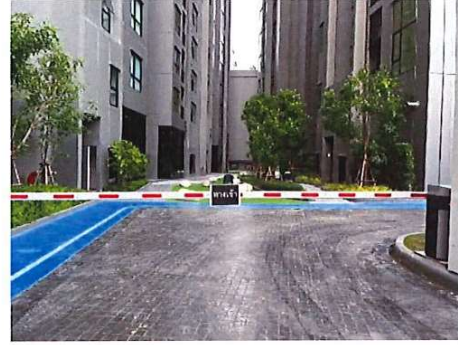
รูปที่ 4 ทางเข้า-ออกโครงการ

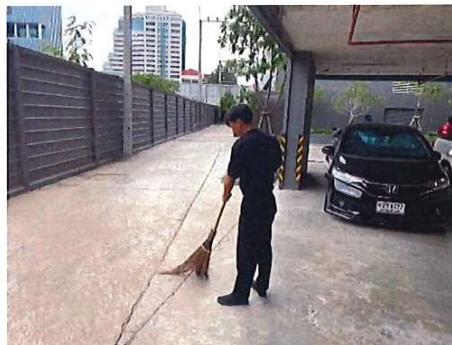
รูปที่ 5 พนักงานทำความสะอาดถนน

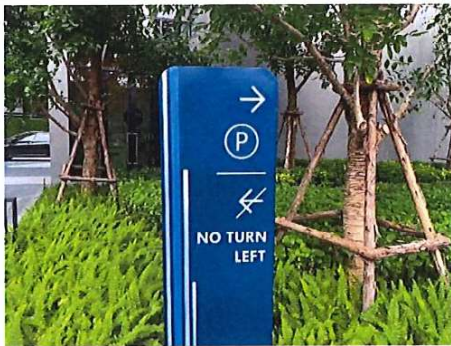
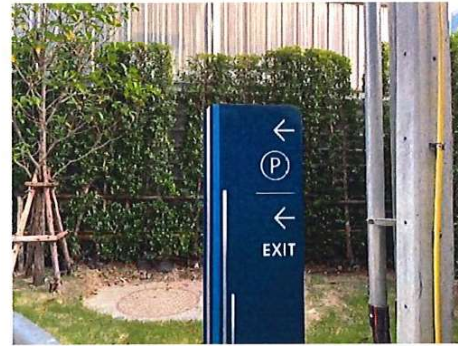
รูปที่ 6 ป้ายสัญลักษณ์จราจร

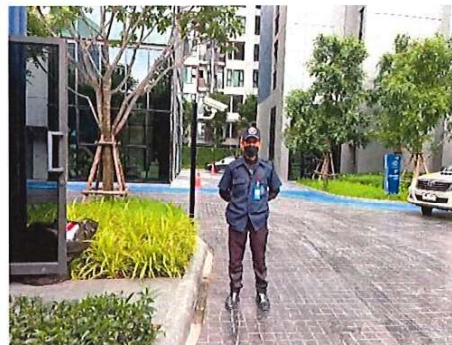
รูปที่ 7 เจ้าหน้าที่รักษาความปลอดภัยของโครงการ

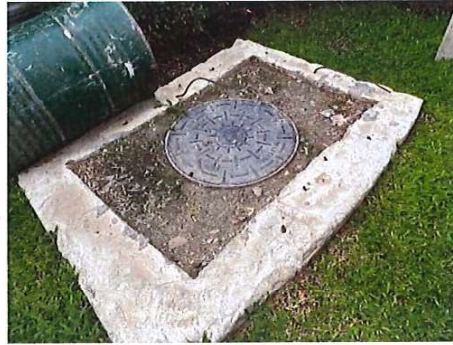
รูปที่ 8 บ่อดินบำบัดก๊าซมีเทนที่เกิดขึ้นจากระบบบำบัดน้ำเสีย

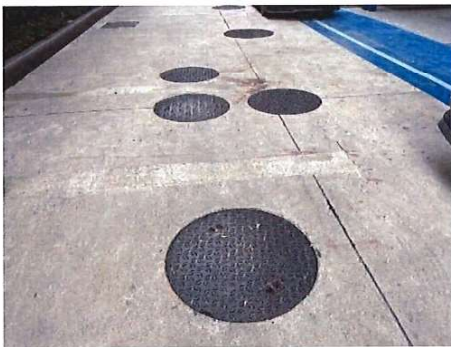
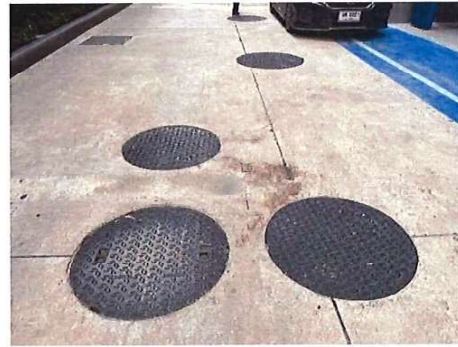
รูปที่ 9 ระบบบำบัดน้ำเสียของโครงการ

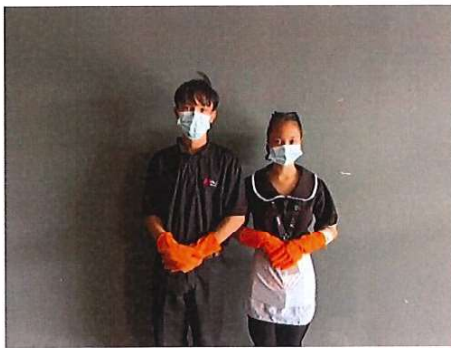
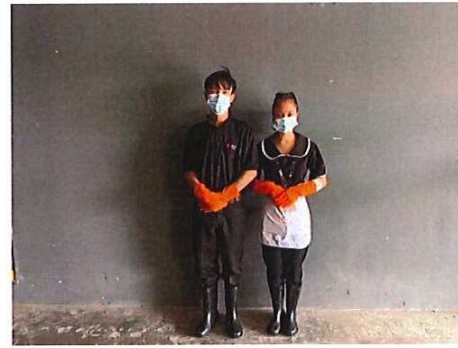
รูปที่ 10 พนักงานทำความสะอาดของโครงการ

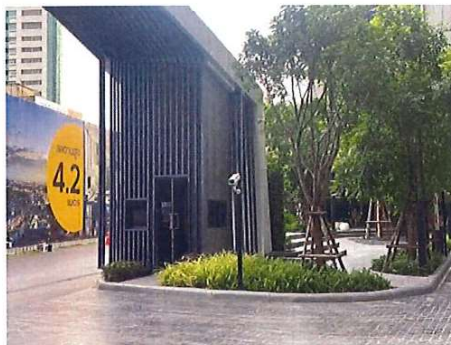
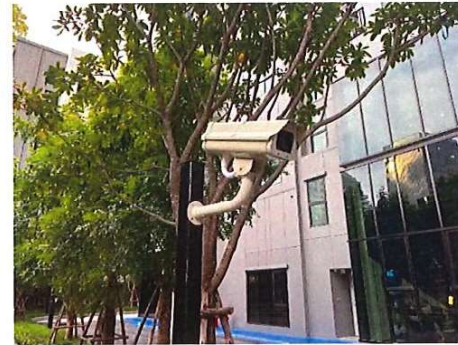
รูปที่ 11 กล้องวงจรปิด (CCTV) บริเวณทางเข้า-ออก

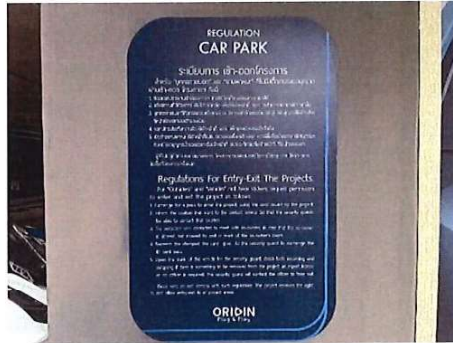
รูปที่ 12 ระเบียบการ เข้า-ออกโครงการ

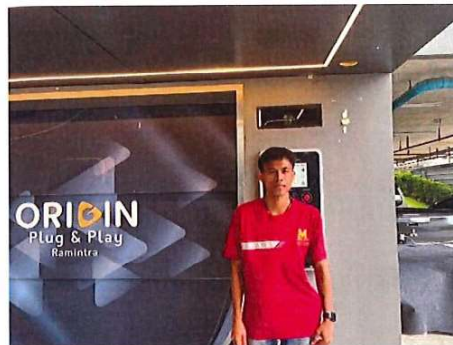
รูปที่ 13 ช่างเทคนิคประจำที่จอดรถอัตโนมัติ

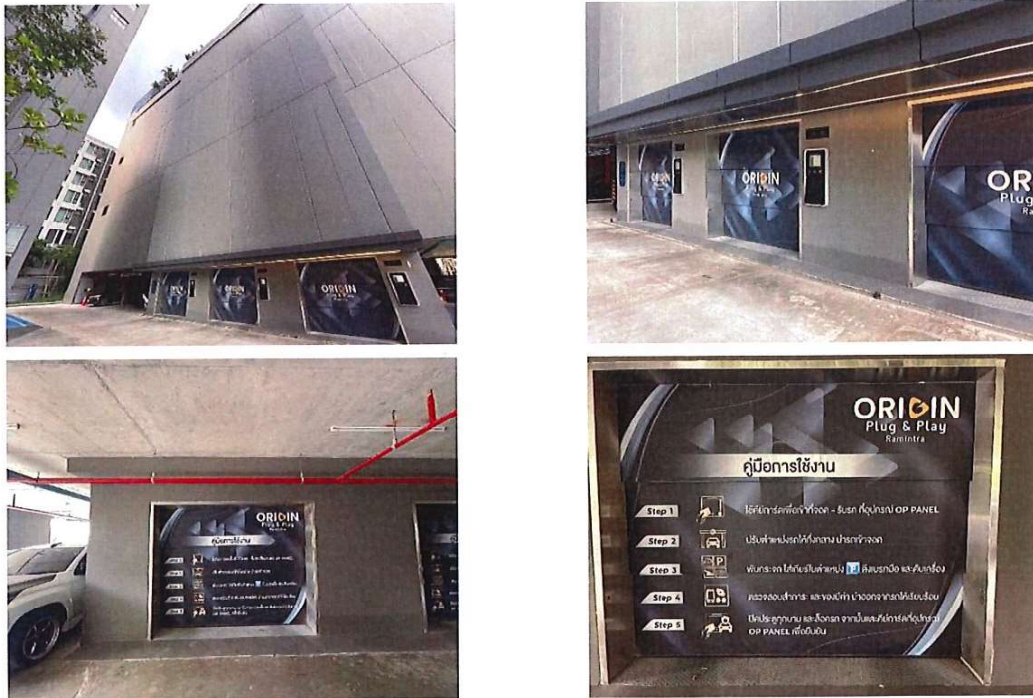
รูปที่ 14 ที่จอดรถระบบอัตโนมัติ

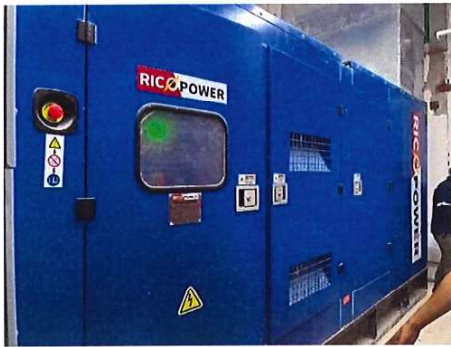
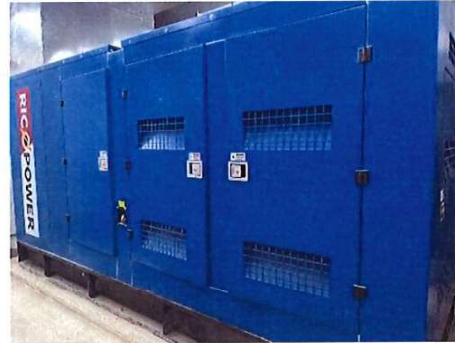
รูปที่ 15 เครื่องกำเนิดไฟฟ้าสำรอง (Generator)

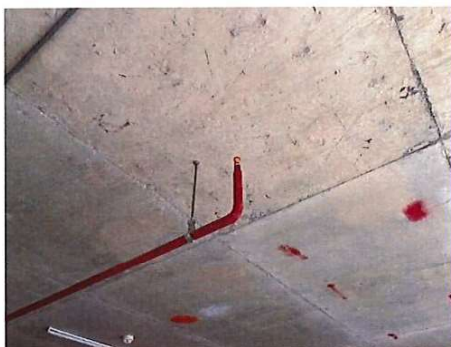
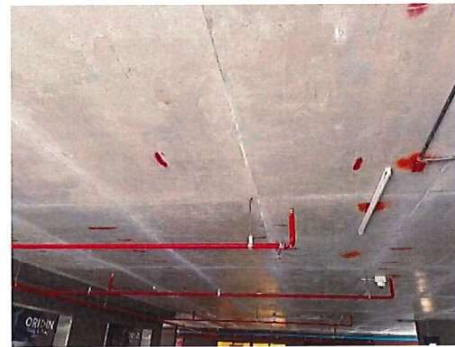
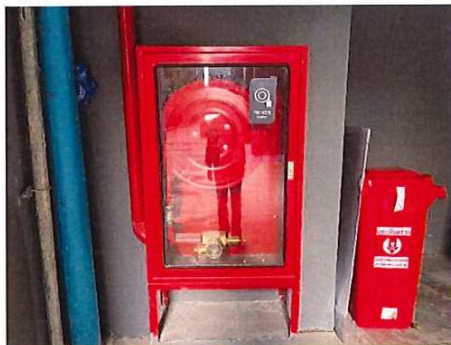
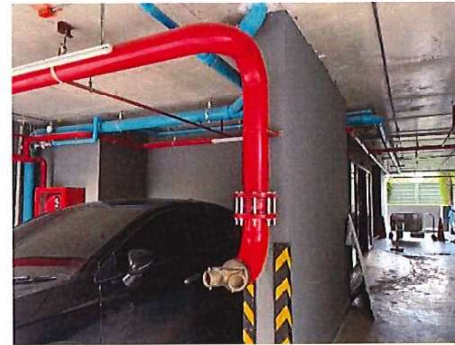
รูปที่ 16 อุปกรณ์ป้องกันอัคคีภัยบริเวณที่จอดรถอัตโนมัติ

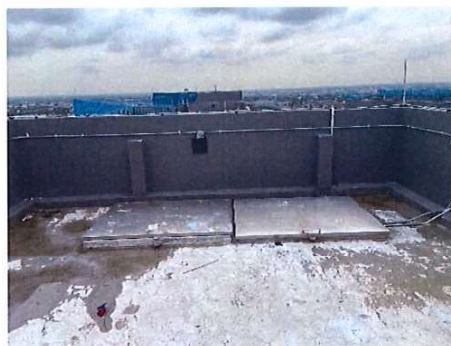
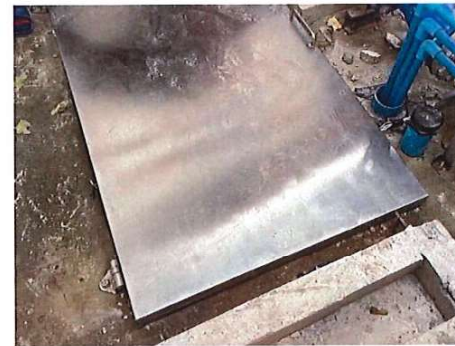
รูปที่ 17 ถังเก็บสำรองน้ำชั้นใต้ดินและชั้นดาดฟ้า

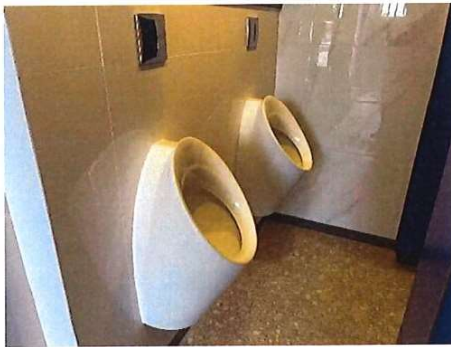
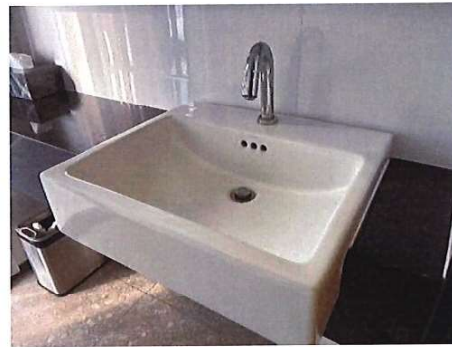
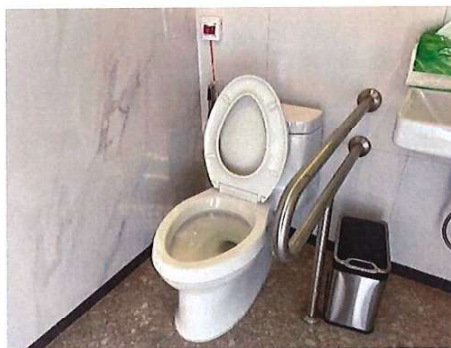
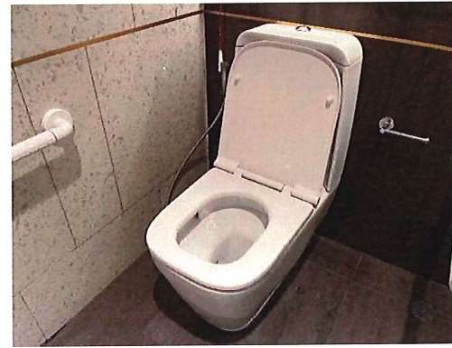
รูปที่ 18 สุขภัณฑ์และอุปกรณ์แบบประหยัดน้ำในโครงการ

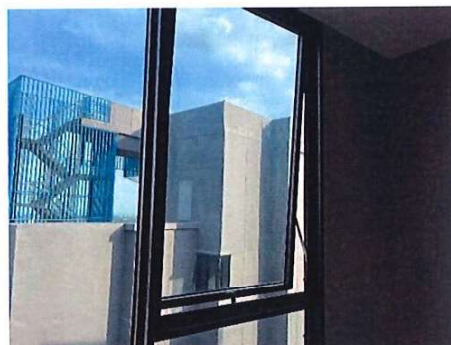
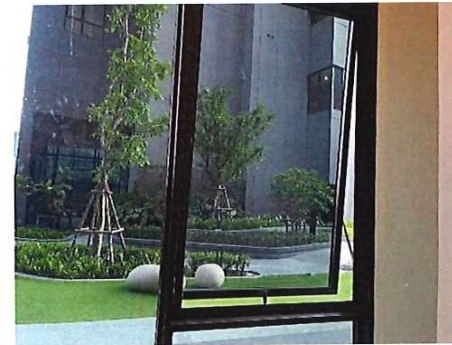
รูปที่ 19 หน้าต่างช่องเปิดภายในอาคาร

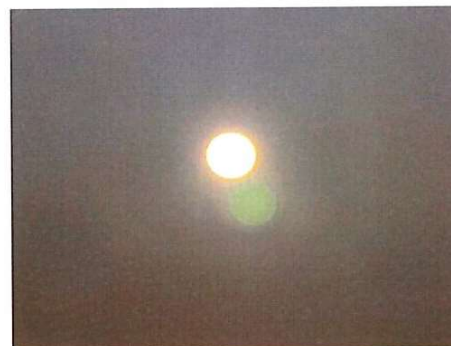
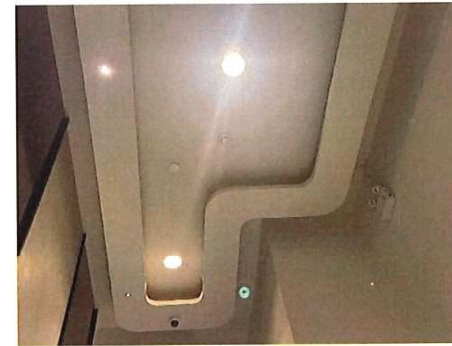
รูปที่ 20 หลอดประหยัดไฟ LED

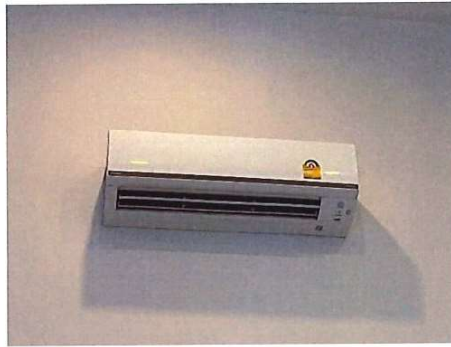
รูปที่ 21 เครื่องใช้ไฟฟ้าที่มีฉลากเบอร์ 5

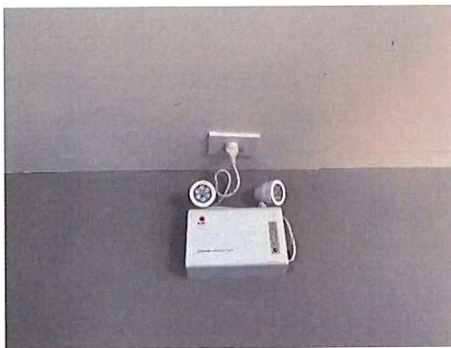
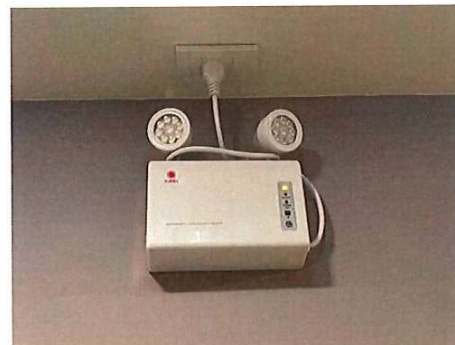
รูปที่ 22 ระบบแสงสว่างฉุกเฉิน

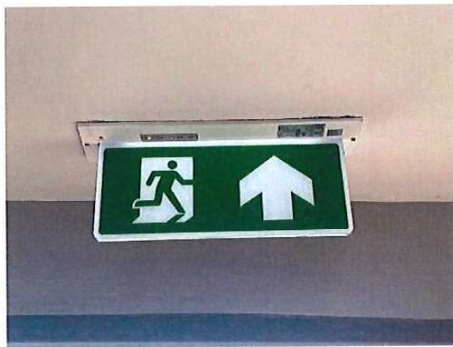
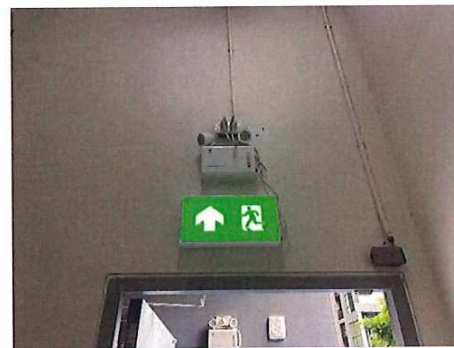
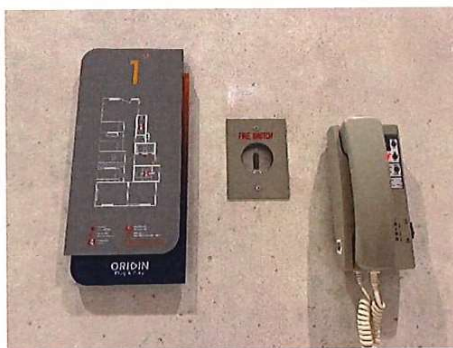
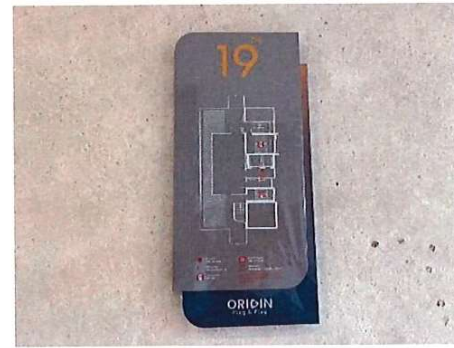
รูปที่ 23 ป้ายทางออกฉุกเฉินและแผนผังเส้นทางหนีไฟ

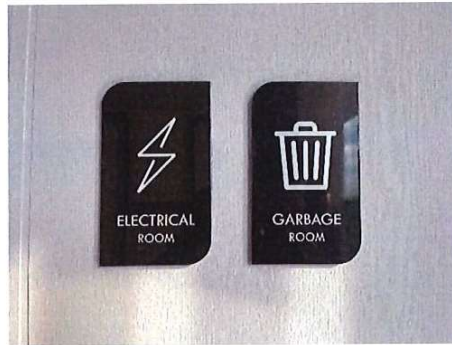
รูปที่ 24 ห้องพักมูลฝอยประจำชั้น

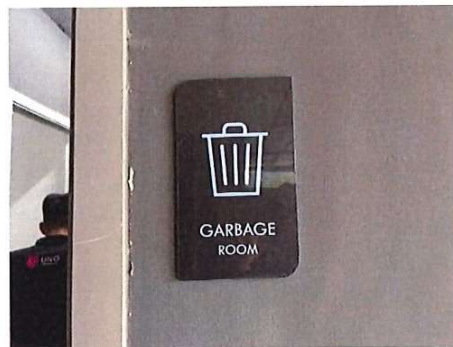
รูปที่ 25 ห้องพักมูลฝอยรวม

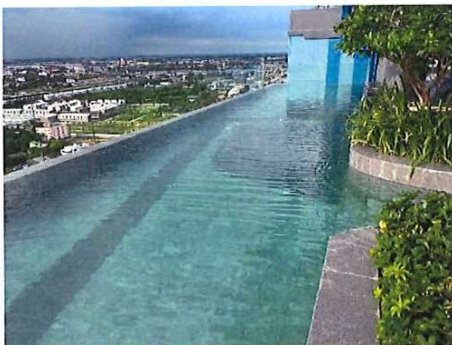
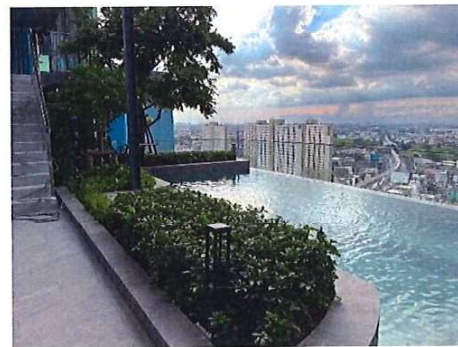
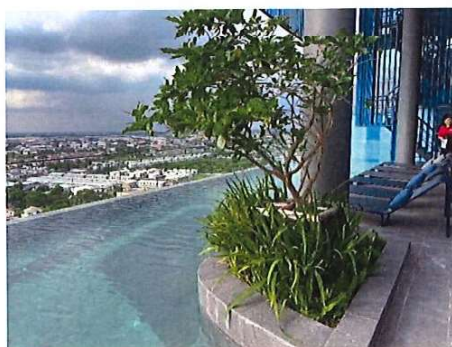
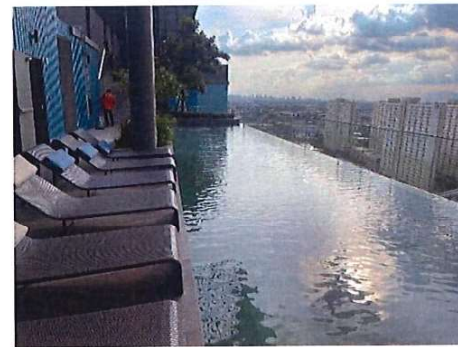
รูปที่ 26 สระว่ายน้ำของโครงการ

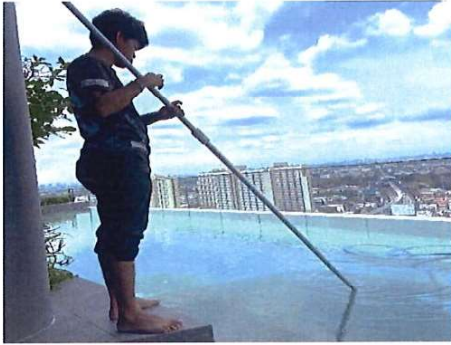
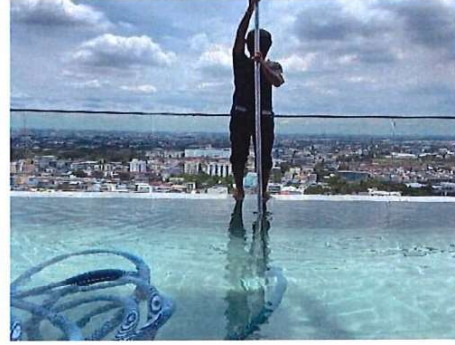
รูปที่ 27 ดูดตะกอนสระว่ายน้ำ

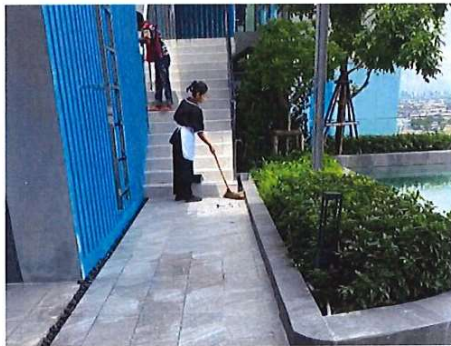
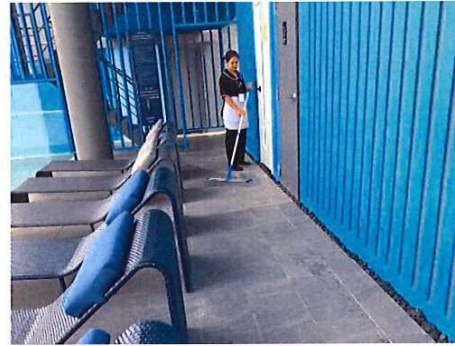
รูปที่ 28 แม่บ้านทำความสะอาดบริเวณทางเดินสระว่ายน้ำ

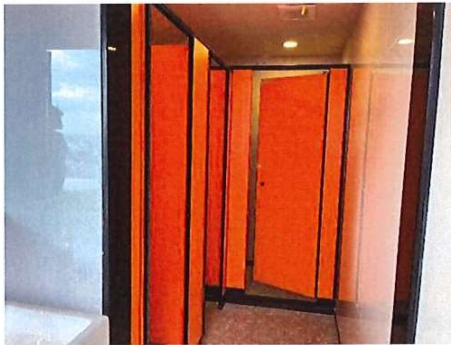
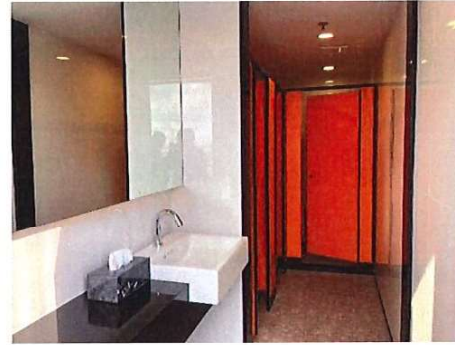
รูปที่ 29 ห้องเปลี่ยนเสื้อผ้า สำหรับผู้ใช้บริการสระว่ายน้ำ

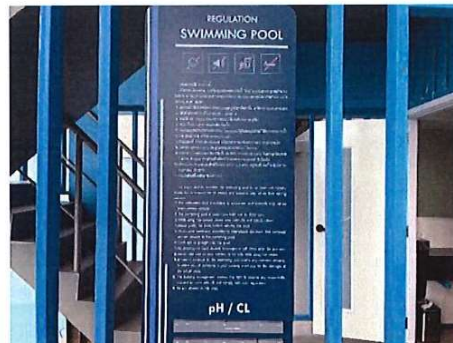
รูปที่ 30 กฎระเบียบการใช้สระว่ายน้ำ

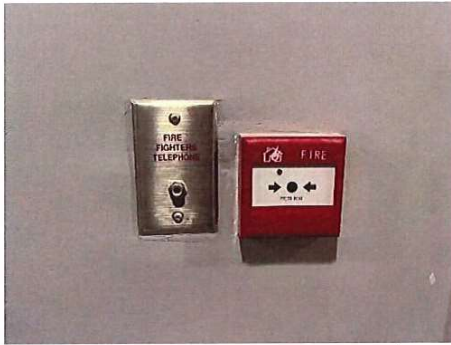
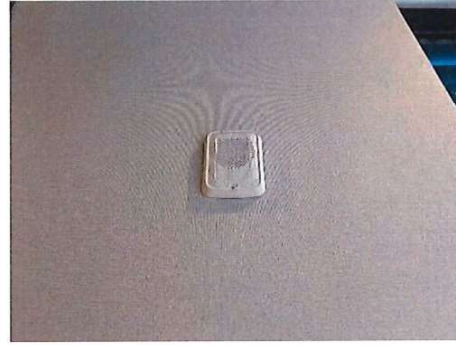
รูปที่ 31 สัญญาณแจ้งเตือนอัคคีภัย

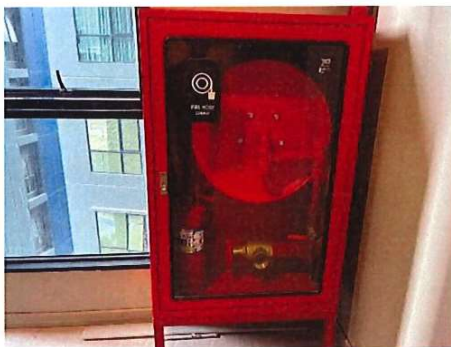
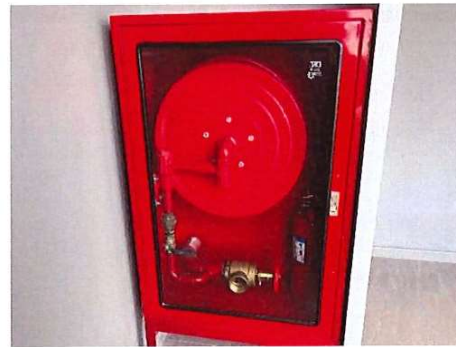
รูปที่ 32 ตู้เก็บอุปกรณ์ดับเพลิง

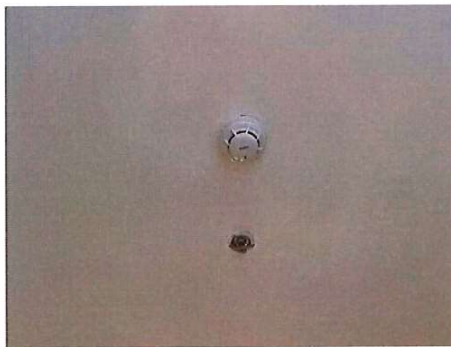
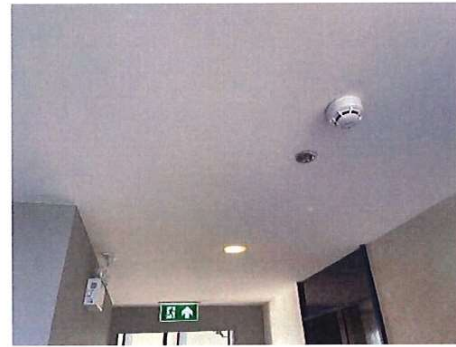
รูปที่ 33 ระบบดับเพลิงอัตโนมัติ (Sprinkle)

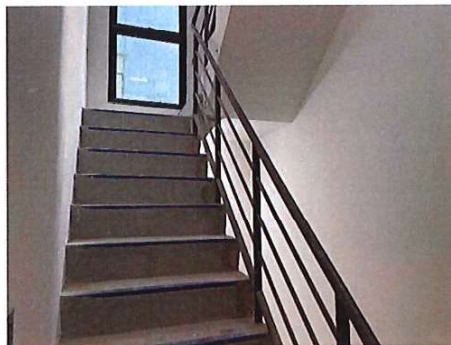
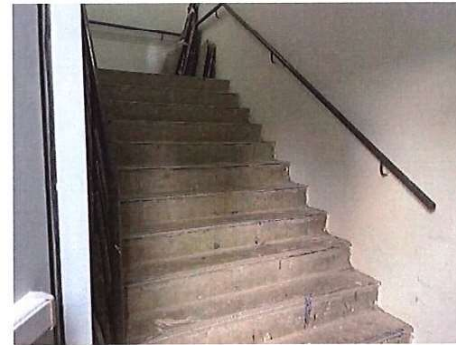
รูปที่ 34 บันไดหนีไฟ
