TERRA RESIDENCE I (เทอร์รา เรสซิเดนซ์ 1)

รายงานผลการปฏิบัติตาม

มาตรการป้องกันและแก้ไขผลกระทบสิ่งแวดล้อม

และมาตรการติดตามตรวจสอบผลกระทบสิ่งแวดล้อม (ระยะก่อสร้าง)

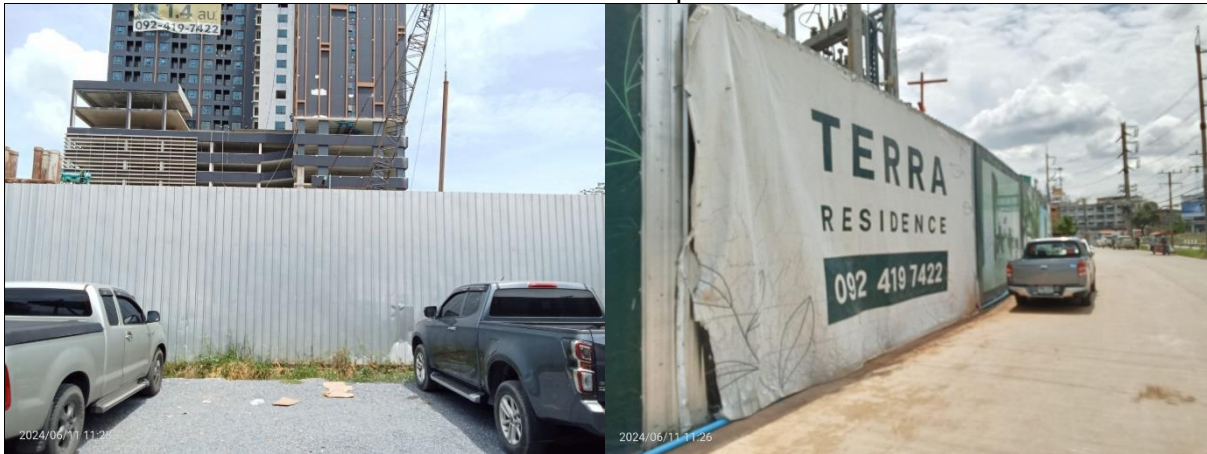
1.ทรัพยากรสิ่งแวดล้อมทางกายภาพ					
1.1 สภาพภูมิประเทศ	1. จัดทำรั้ว Metal Sheet โดยรอบแนวเขตพื้นที่ก่อสร้าง ความสูง 6 เมตร เพื่อกำหนดขอบเขตพื้นที่ก่อสร้างให้ชัดเจน	○	จากการสำรวจพื้นที่เมื่อวันที่ 11 มิถุนายน พ.ศ.2567 พบว่าทางโครงการได้มีการจัดทำรั้ว Metal Sheet ความสูง 4 เมตร โดยรอบแนวเขตพื้นที่ก่อสร้าง (แสดงดังรูปที่ 2-1)	ควรพิจารณาปรับเปลี่ยนรั้ว Metal sheet ให้มีความสูงตามมาตรการเพื่อควบคุมระดับของผลกระทบที่อาจจะเกิดขึ้นจากมลพิษต่างๆ ในการก่อสร้างให้เป็นไปตามแนวทางที่มาตรการกำหนด	รูปที่ 2-1 รั้ว Metal Sheet ความสูง 4 เมตร รอบแนวเขตพื้นที่โครงการ

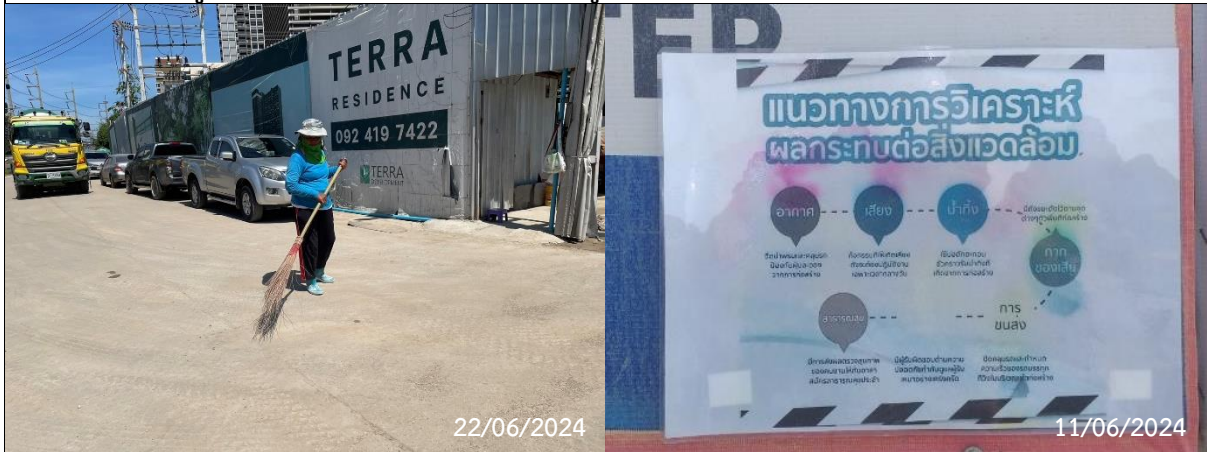
2. ดูแลบริเวณพื้นที่ที่จะก่อสร้างให้มีความสะอาดและเป็นระเบียบเรียบร้อยอยู่เสมอ	√	จากการทวนสอบรูปถ่ายที่ได้รับจากทางโครงการ (แสดงดังรูปที่ 2-2) พบว่าทางโครงการได้จัดให้มีพนักงานคอยรักษาความสะอาดบริเวณพื้นที่โครงการ	ไม่มี	รูปที่ 2-2 การปฏิบัติงานของพนักงานรักษาความสะอาด

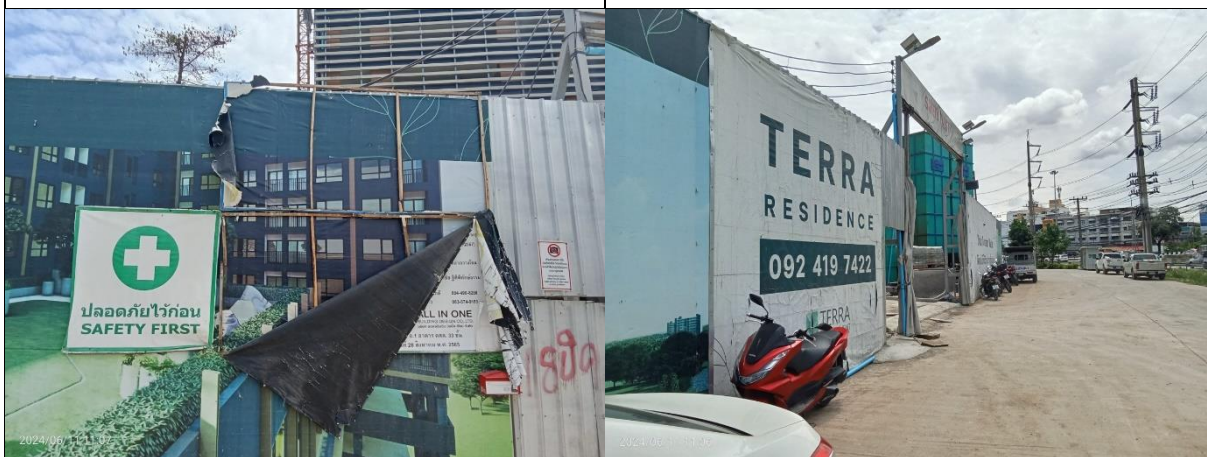
4. ติดตั้งป้ายประกาศบริเวณพื้นที่ก่อสร้าง ขนาดไม่น้อยกว่า 2.4 x 4.8 เมตร โดยแสดงชื่อ ประเภทและขนาดของอาคาร เจ้าของโครงการ บริษัทรับเหมาก่อสร้างระยะเวลาที่ใช้ในการก่อสร้าง พร้อมระบุที่อยู่ หมายเลขโทรศัพท์ หรือสถานที่ที่สามารถติดต่อเจ้าของโครงการ หรือผู้รับผิดชอบในการควบคุมการก่อสร้าง เขต หรือองค์การบริหารส่วนท้องถิ่นที่มีหน้าที่ควบคุมการก่อสร้าง และเลขที่หนังสือเห็นชอบพร้อมทั้งติดตั้งมาตรการป้องกันและแก้ไขผลกระทบสิ่งแวดล้อมในบริเวณทางเข้าพื้นที่ก่อสร้างให้เห็นอย่างชัดเจน เพื่อรับข้อร้องเรียนหรือข้อเสนอแนะจากผู้อยู่อาศัยรอบพื้นที่โครงการ	✓ จากการสำรวจพื้นที่เมื่อวันที่ 11 มิถุนายน พ.ศ.2567 พบว่าทางโครงการได้ติดตั้งป้ายประกาศซึ่งมีขนาดตามที่ระบุไว้ อย่างไรก็ตามด้วยสภาพอากาศทำให้ป้ายหลุดและมีรายละเอียดตามที่ระบุไว้ในมาตรการป้องกันและแก้ไขผลกระทบสิ่งแวดล้อมซึ่งได้ติดตั้งเพื่อเผยแพร่ในรูปแบบของ infographic ในบริเวณพื้นที่โครงการ (แสดงดังรูปที่ 2-3 และ รูปที่ 2-4)	ทางที่ปรึกษาได้แจ้งให้เจ้าของโครงการดำเนินการแก้ไขป้ายเพื่อติดตั้งใหม่แทนป้ายเดิมที่หลุดแล้ว โดยเน้นย้ำให้ทางเจ้าของโครงการรีบดำเนินการโดยเร็ว	รูปที่ 2-3 การเผยแพร่มาตรการป้องกันและแก้ไขผลกระทบสิ่งแวดล้อม รูปที่ 2-4 ป้ายประกาศหน้าพื้นที่โครงการ

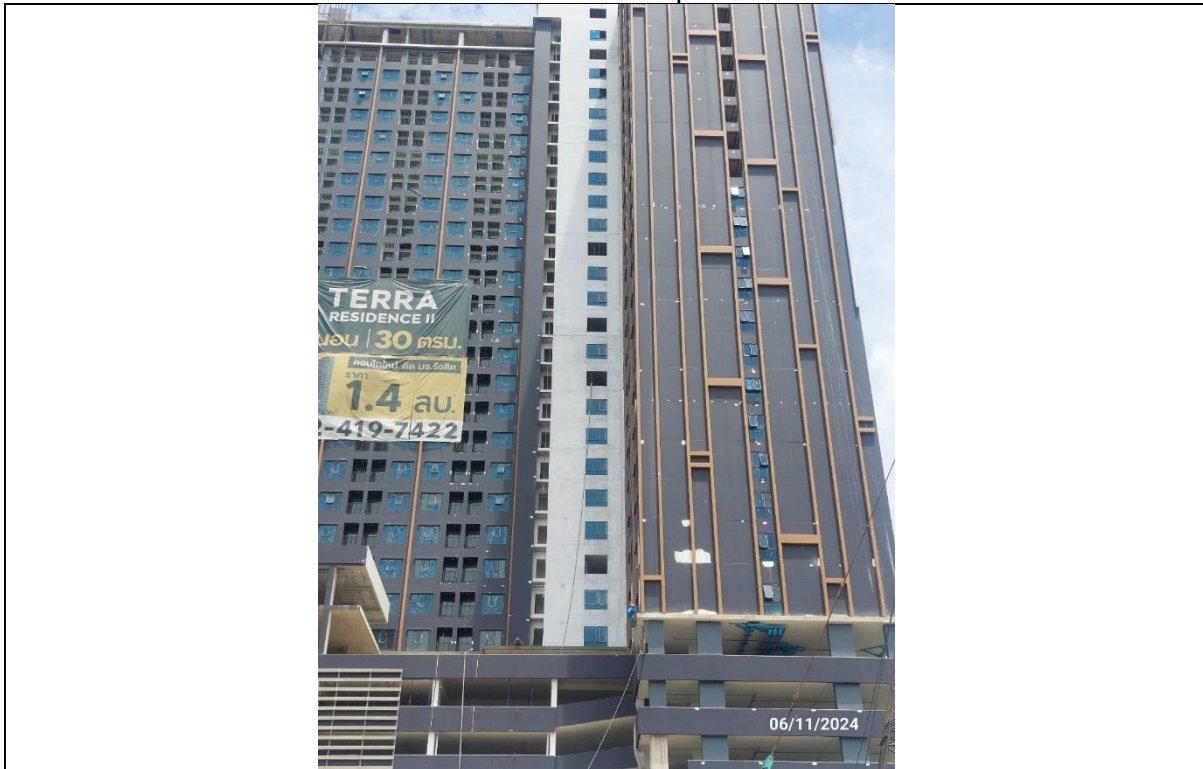
รูปที่ 2-38 ผังอาคาร

2. ติดตั้งผ้าใบ (Mesh sheet) ชนิดไม่ลามไฟ คลุมโดยรอบอาคาร ตั้งแต่ชั้นล่างถึงชั้นสูงสุดของอาคารระหว่างการก่อสร้าง	N/A	จากการสำรวจพื้นที่เมื่อวันที่ 11 มิถุนายน พ.ศ.2567 พบว่าโครงการได้ยกเลิกการติดตั้ง Mesh Sheet ชนิดไม่ลามไฟคลุมโดยรอบอาคาร เนื่องจากทำการก่อผนังอาคารและตกแต่งภายนอกเสร็จแล้ว (แสดงดังรูปที่ 2-38)	ไม่มี	รูปที่ 2-38 ผนังอาคาร
