รูปประกอบการปฏิบัติตามมาตรการป้องกันและลดผลกระทบสิ่งแวดล้อม

การปฏิบัติงานตามมาตรการฯ ของโครงการ เอสซีเอ็นท์ วิลล์ สุราษฎร์ธานี (ระยะก่อสร้าง)

บริษัท เซ็นทรัลพัฒนา เรซซิเดนซ์ จำกัด

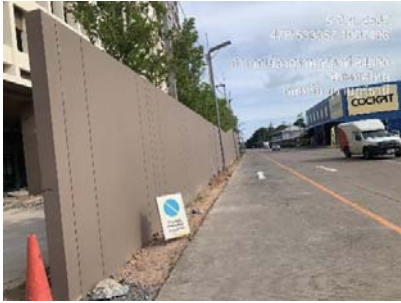
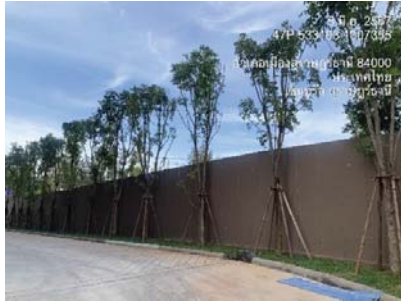
รูปที่ 1 รื้อรอบพื้นที่โครงการ

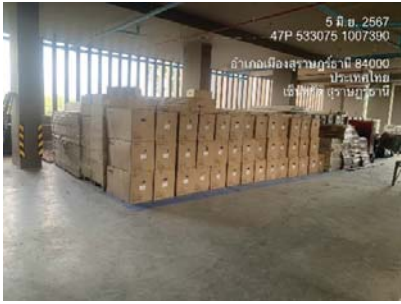
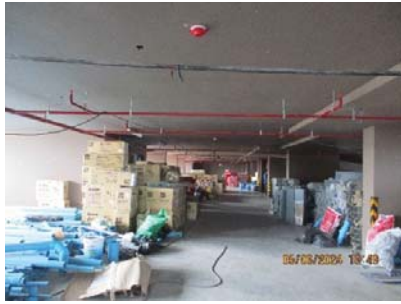
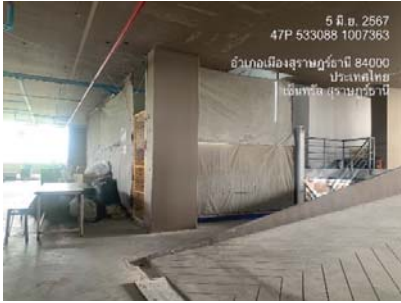
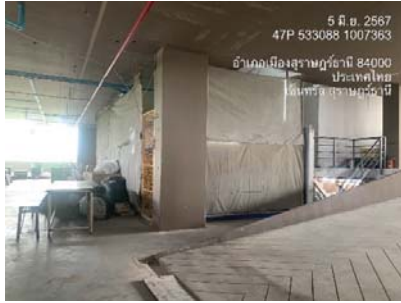
รูปที่ 2 พื้นที่เก็บกองวัสดุก่อสร้าง

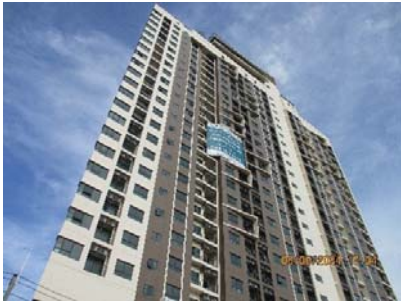
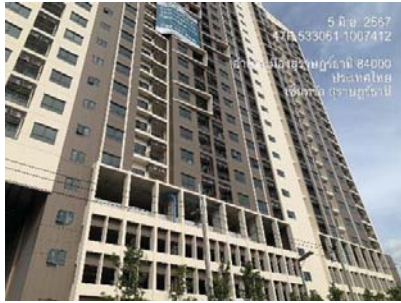
รูปที่ 3 สภาพพื้นที่โครงการในปัจจุบัน

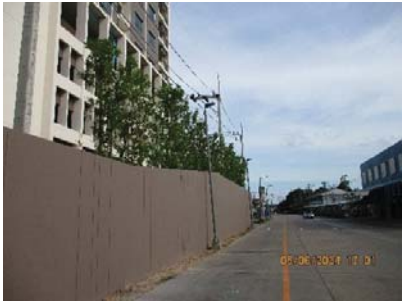
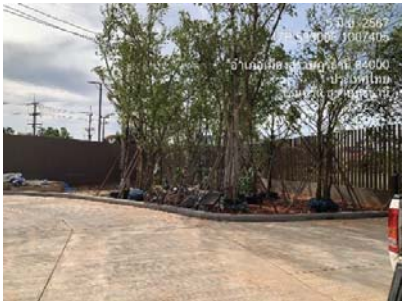
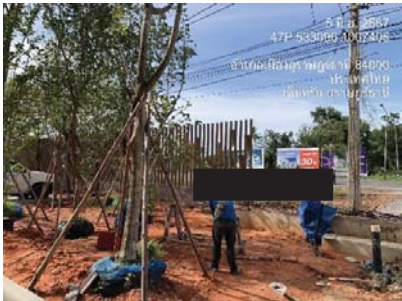
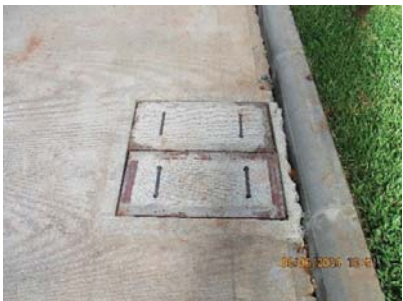
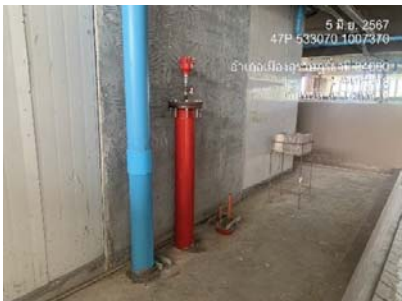
รูปที่ 3 (ต่อ) สภาพพื้นที่โครงการในปัจจุบัน

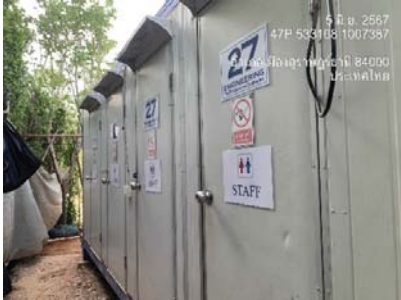
รูปที่ 6 ห้องน้ำคนงานในพื้นที่โครงการ

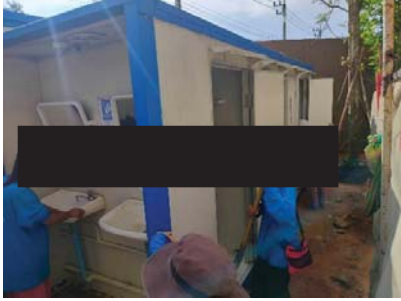
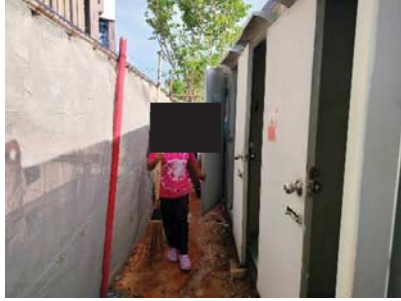
รูปที่ 7 ทำความสะอาดห้องน้ำ
