รายงานสำรวจบ้านข้างเคียง

PROJECT ESCENT NAKORN SAWAN

จัดทำโดย บริษัท อิตัลไทย เทอร์วิ จำกัด

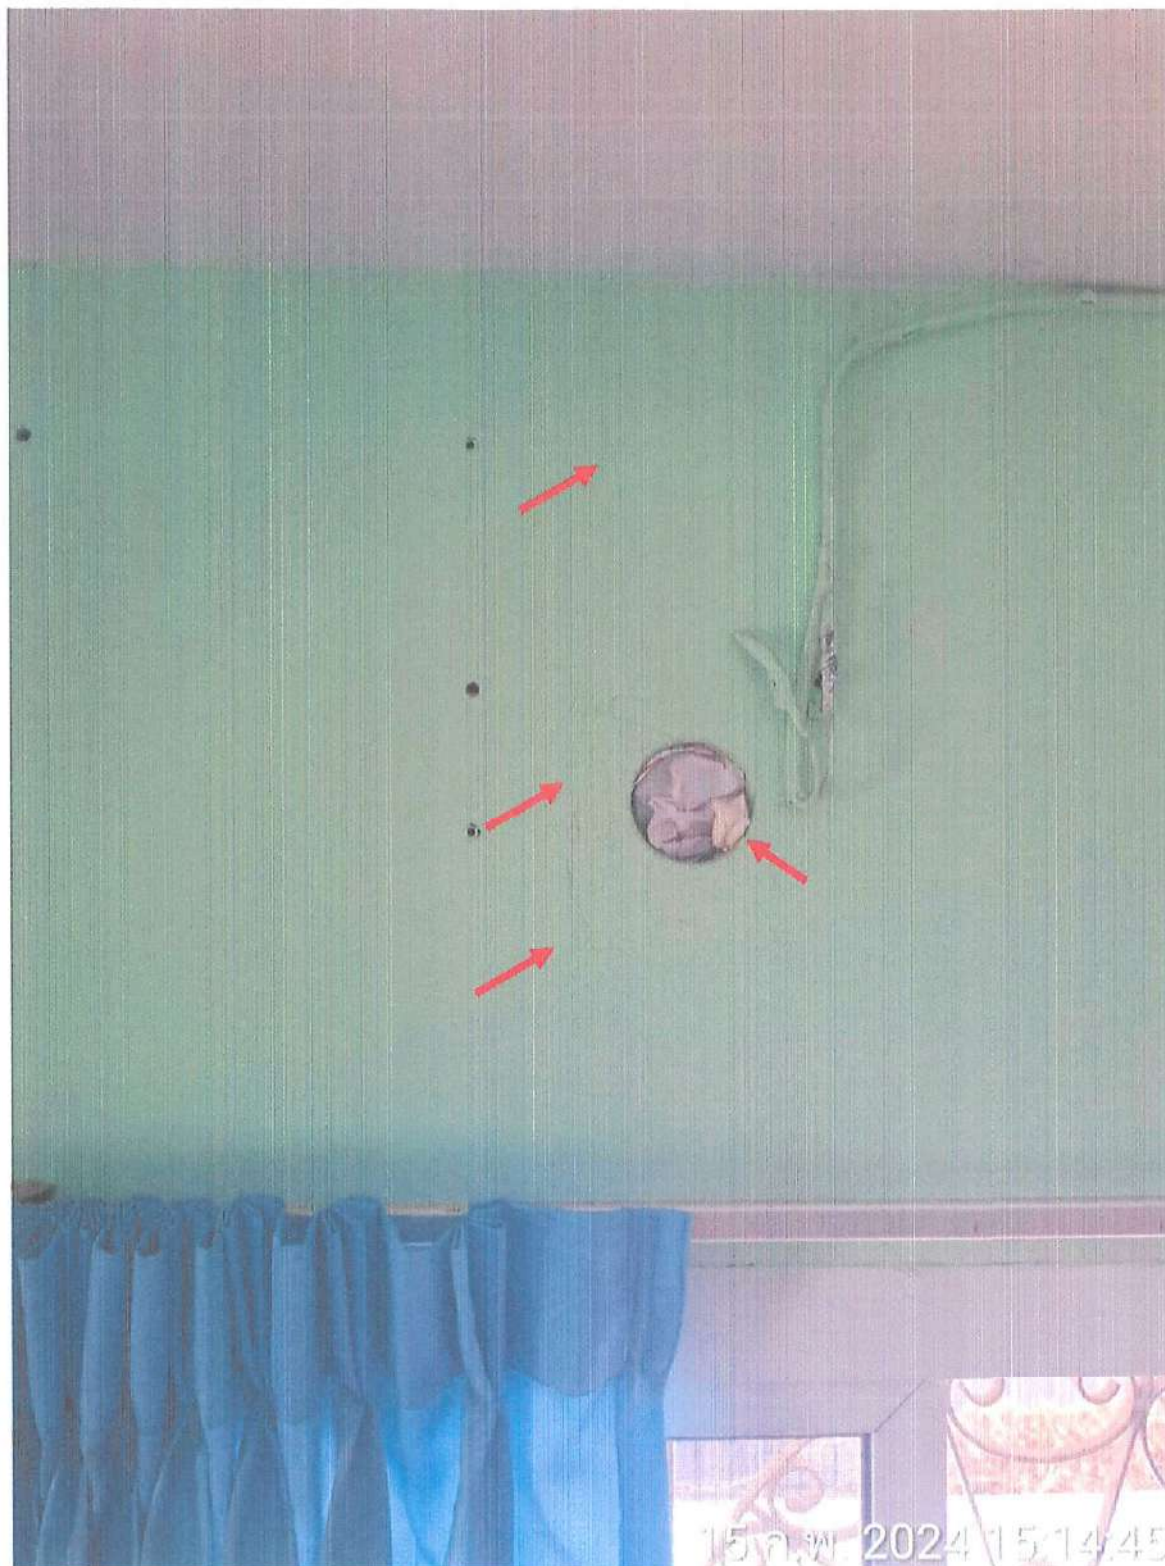
พบรอยร้าว และ ช่องท่อแอร์เก่าในห้องนอนชั้น 1

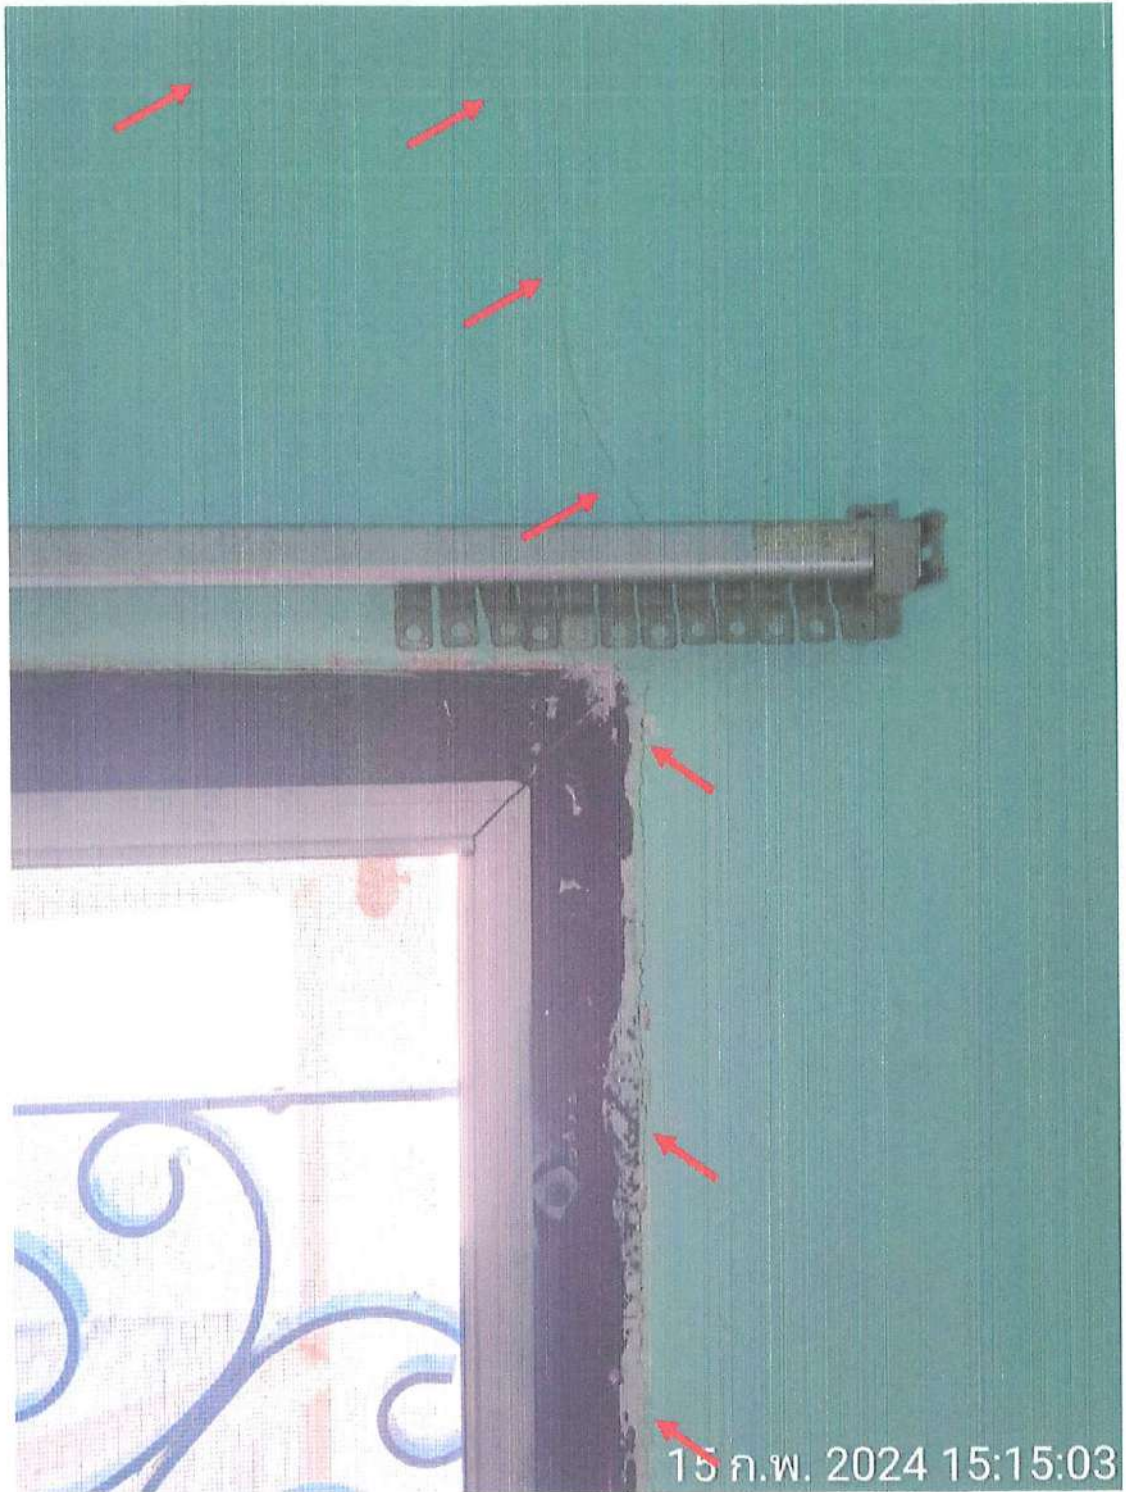
พบรอยร้าวบริเวณวงกบ และ ผนังห้องนอน ชั้น 1

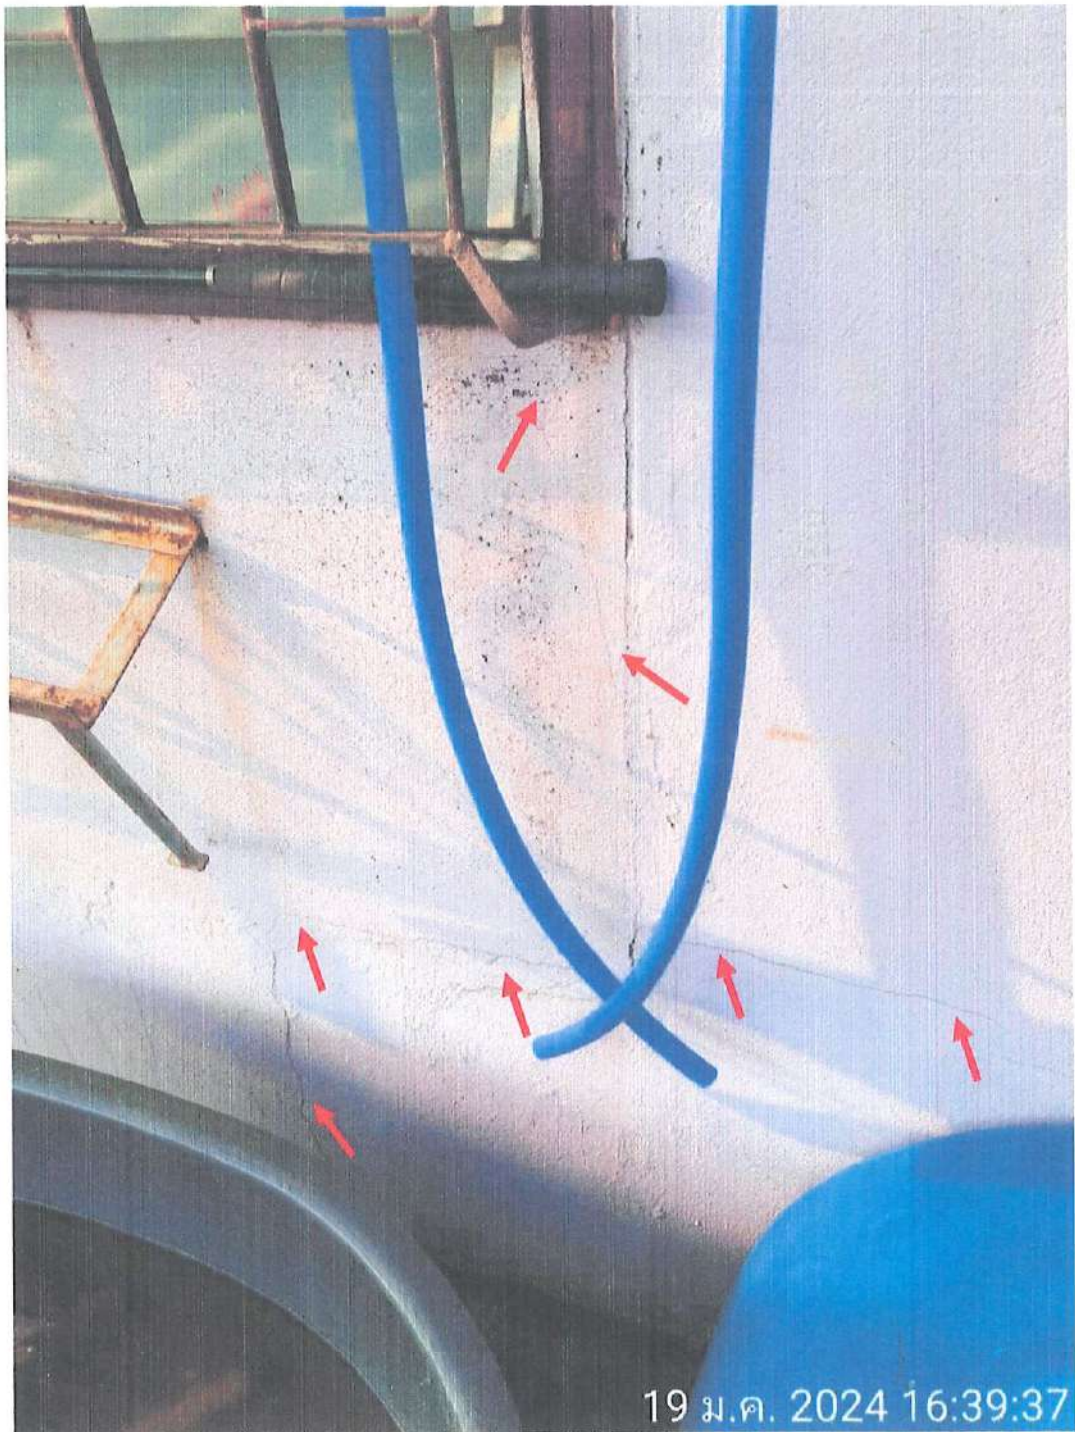
พบรอยร้าวผนังด้านข้างบ้าน ชั้น 1

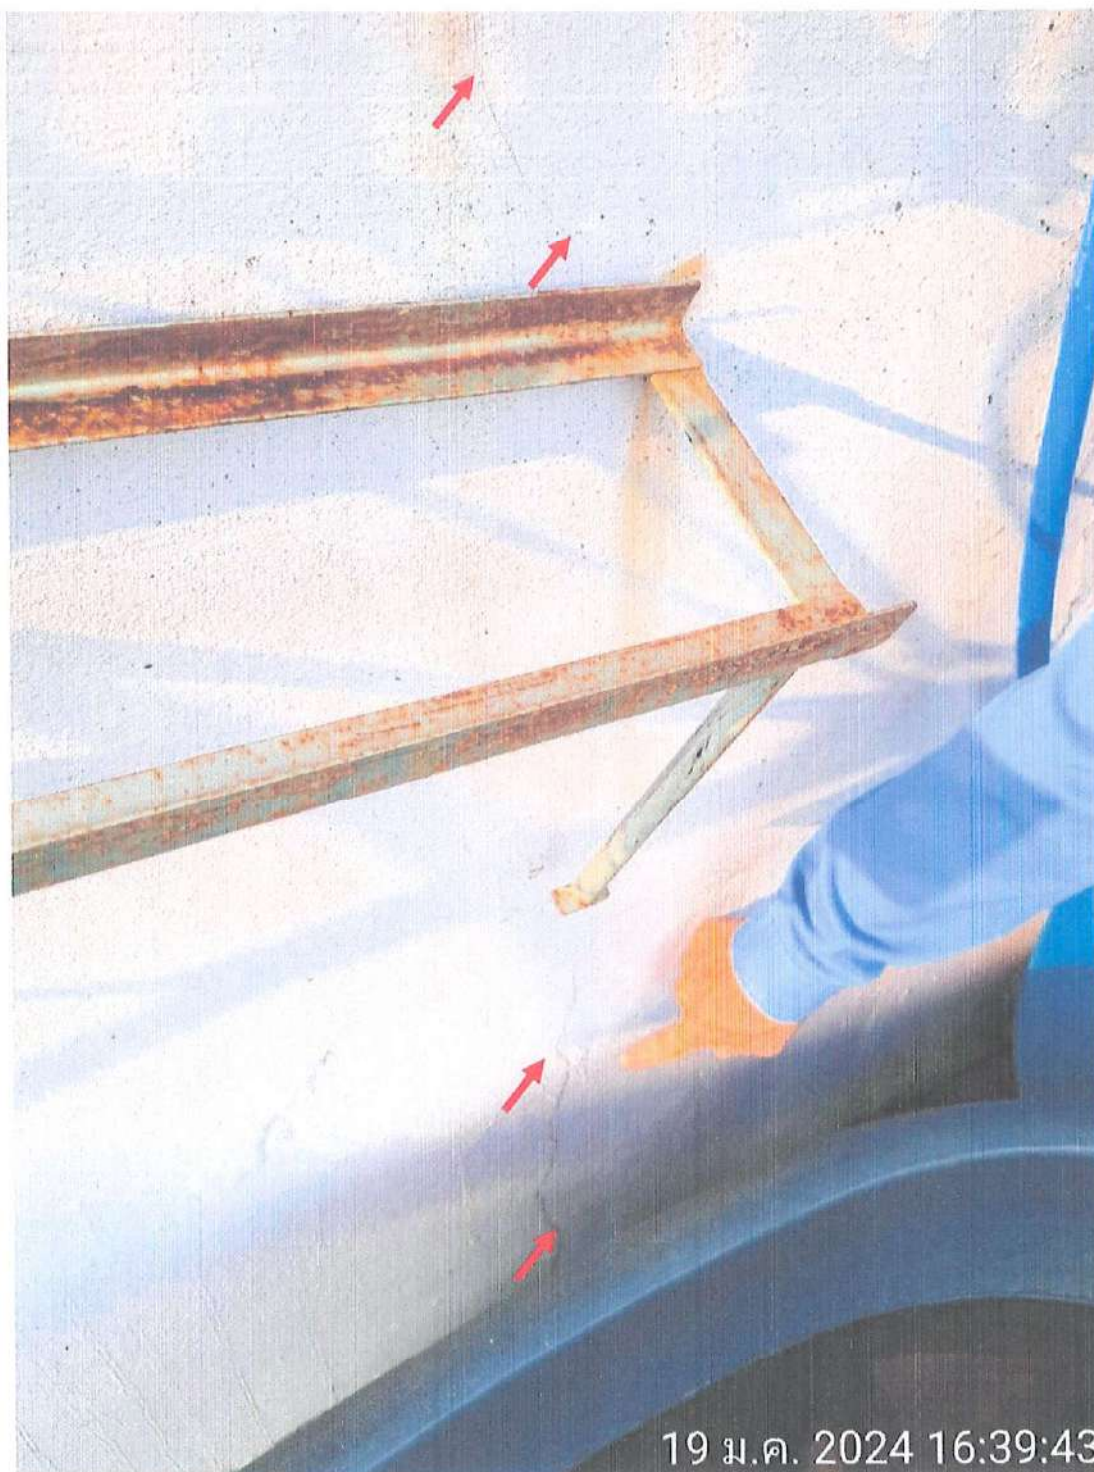
พบรอยร้าวผนังด้านข้างบ้าน ชั้น 1

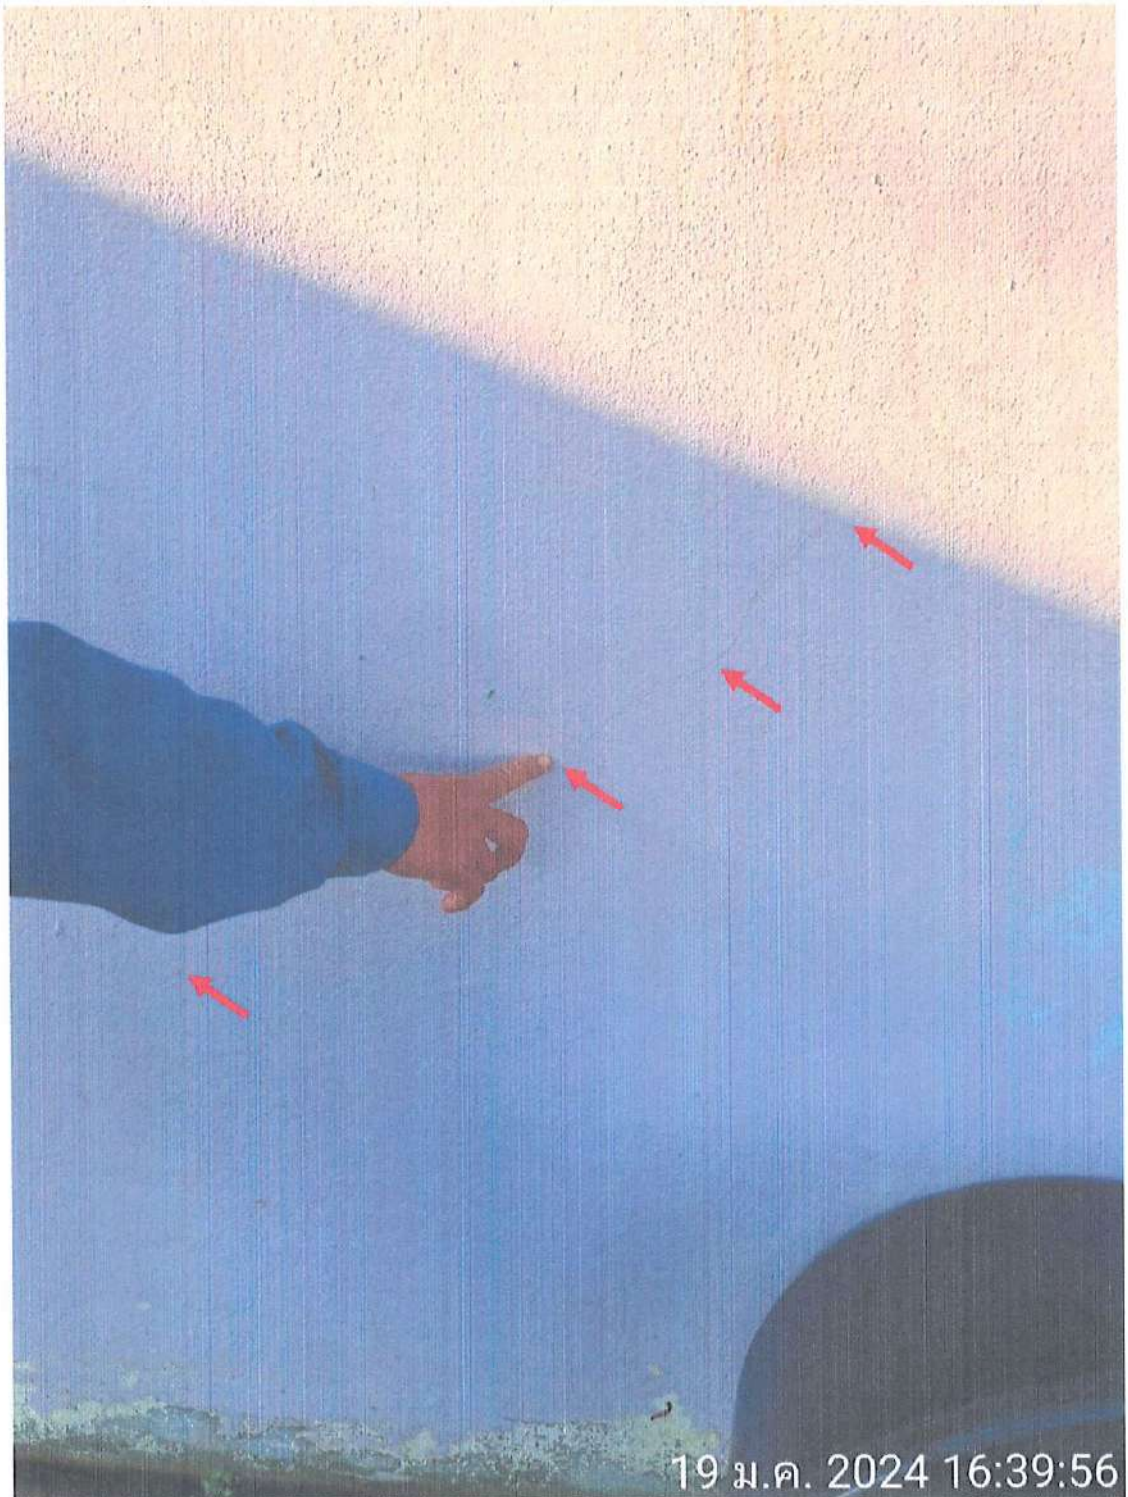
พบรอยร้าวผนังด้านข้างบ้าน ชั้น 1

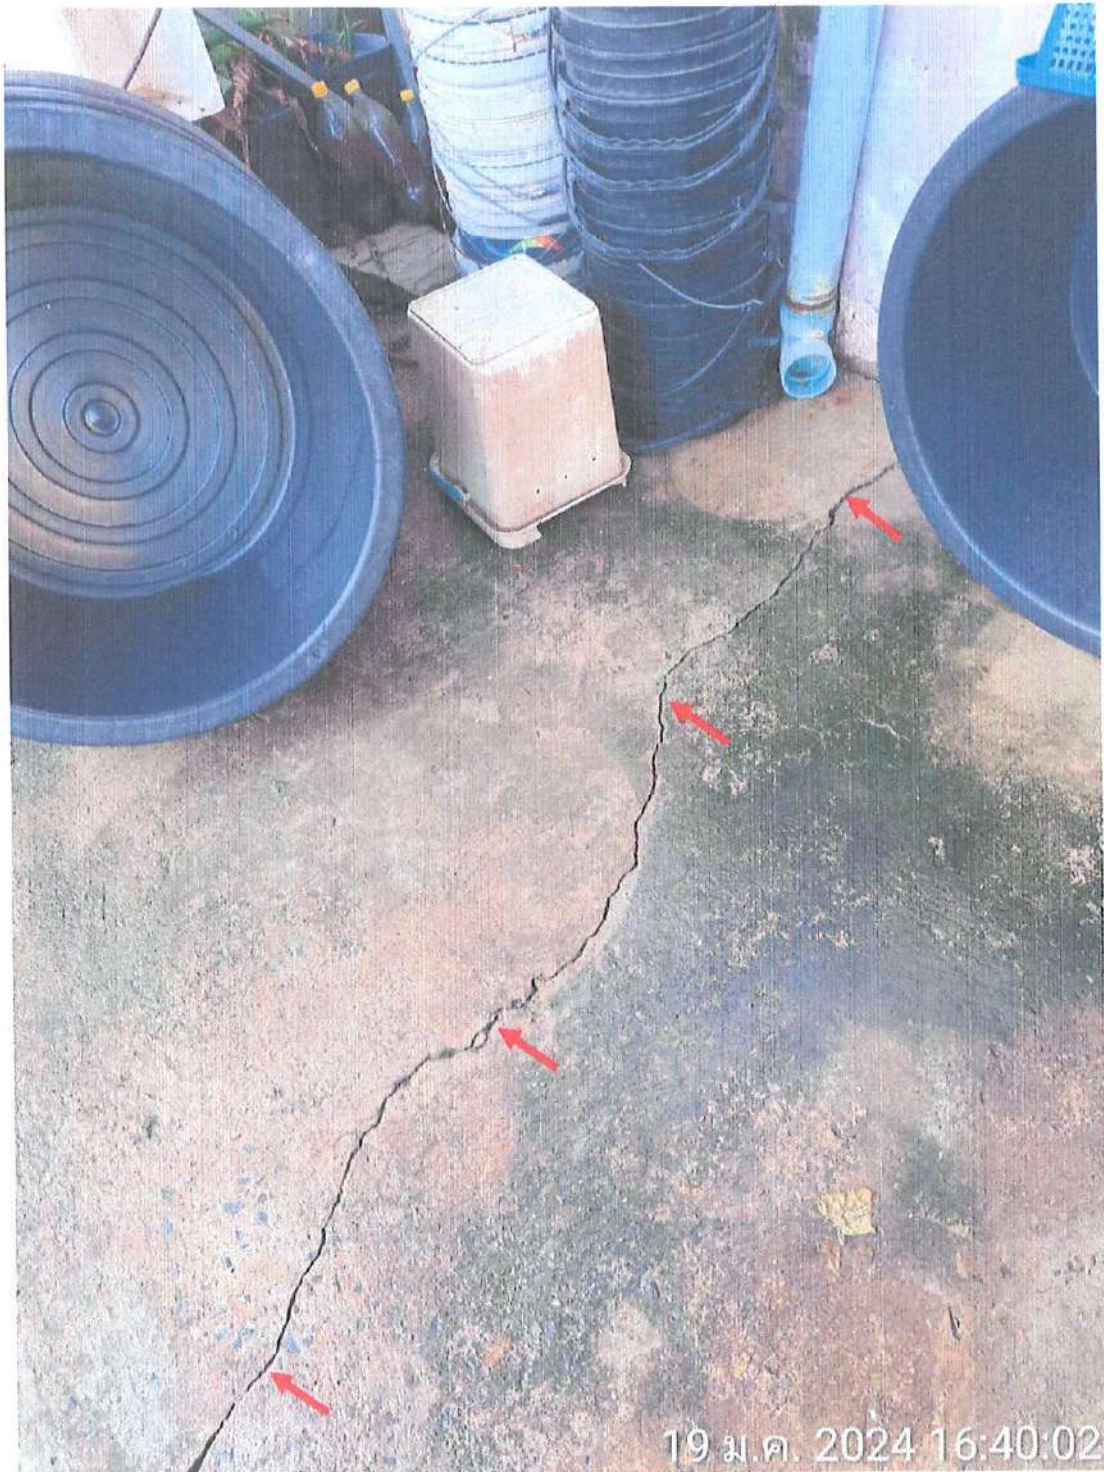
พบรอยร้าวพื้นข้างบ้าน ชั้น 1

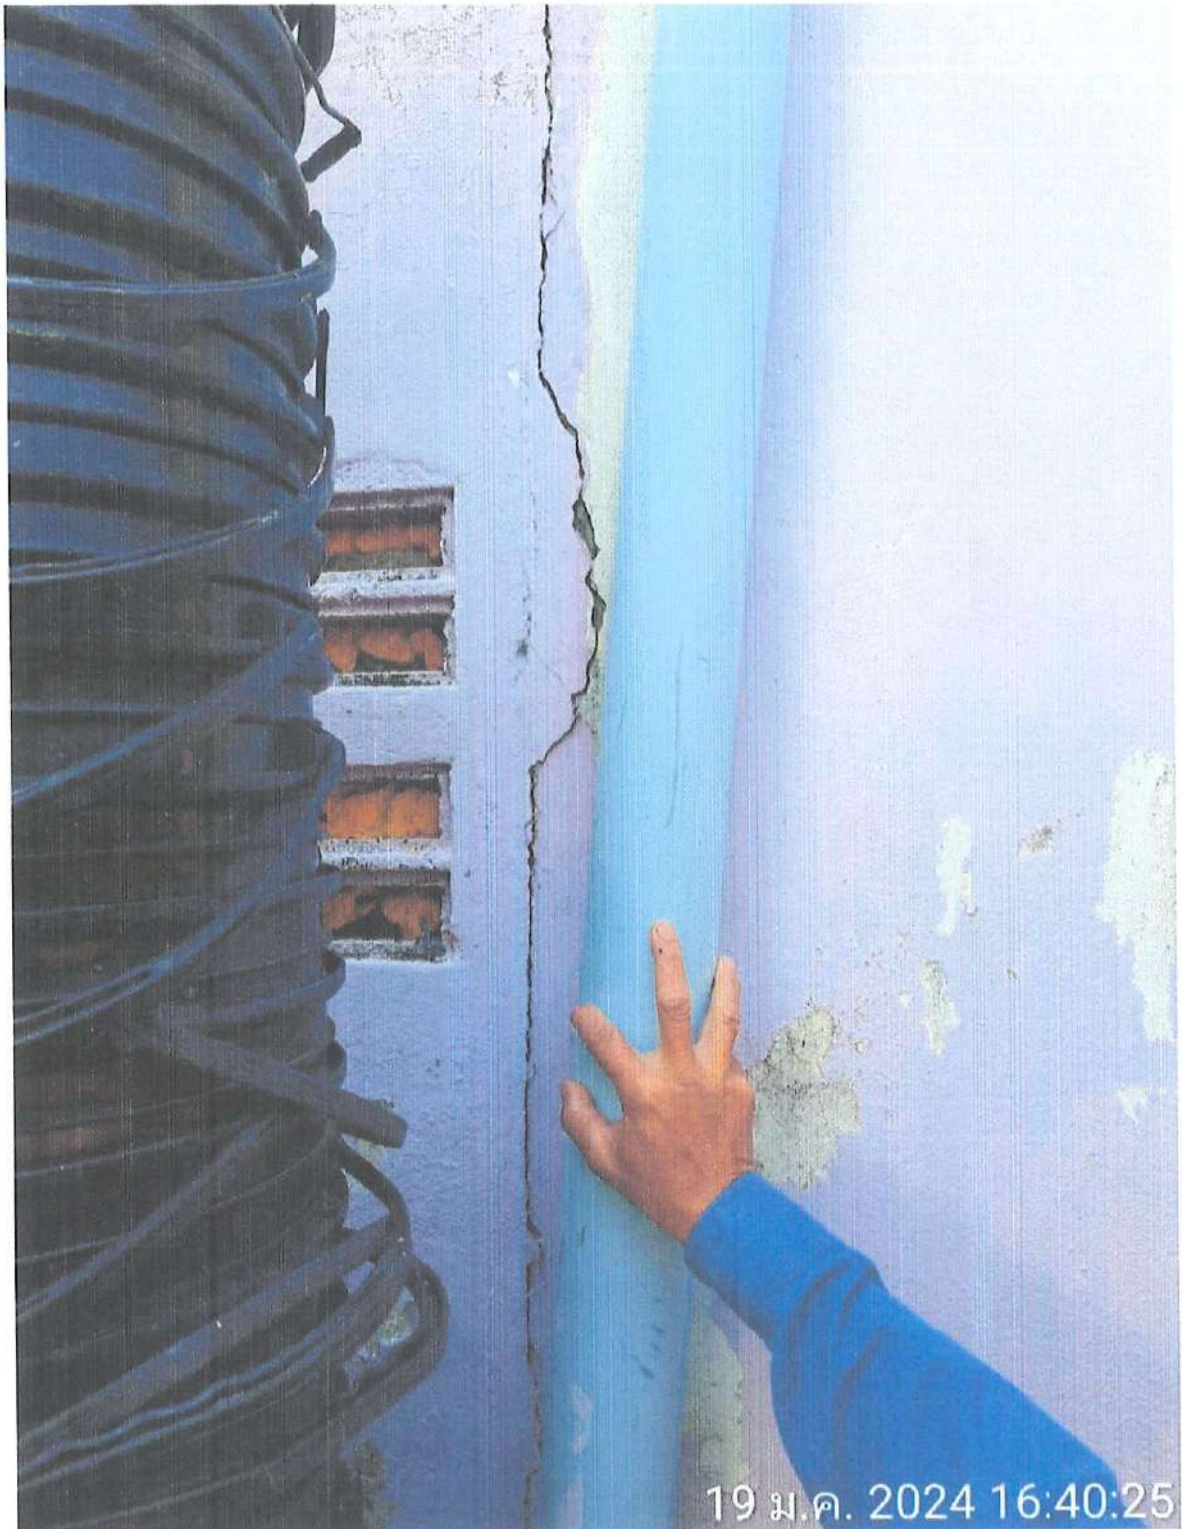
พบรอยร้าวผนังด้านข้างบ้าน ชั้น 1

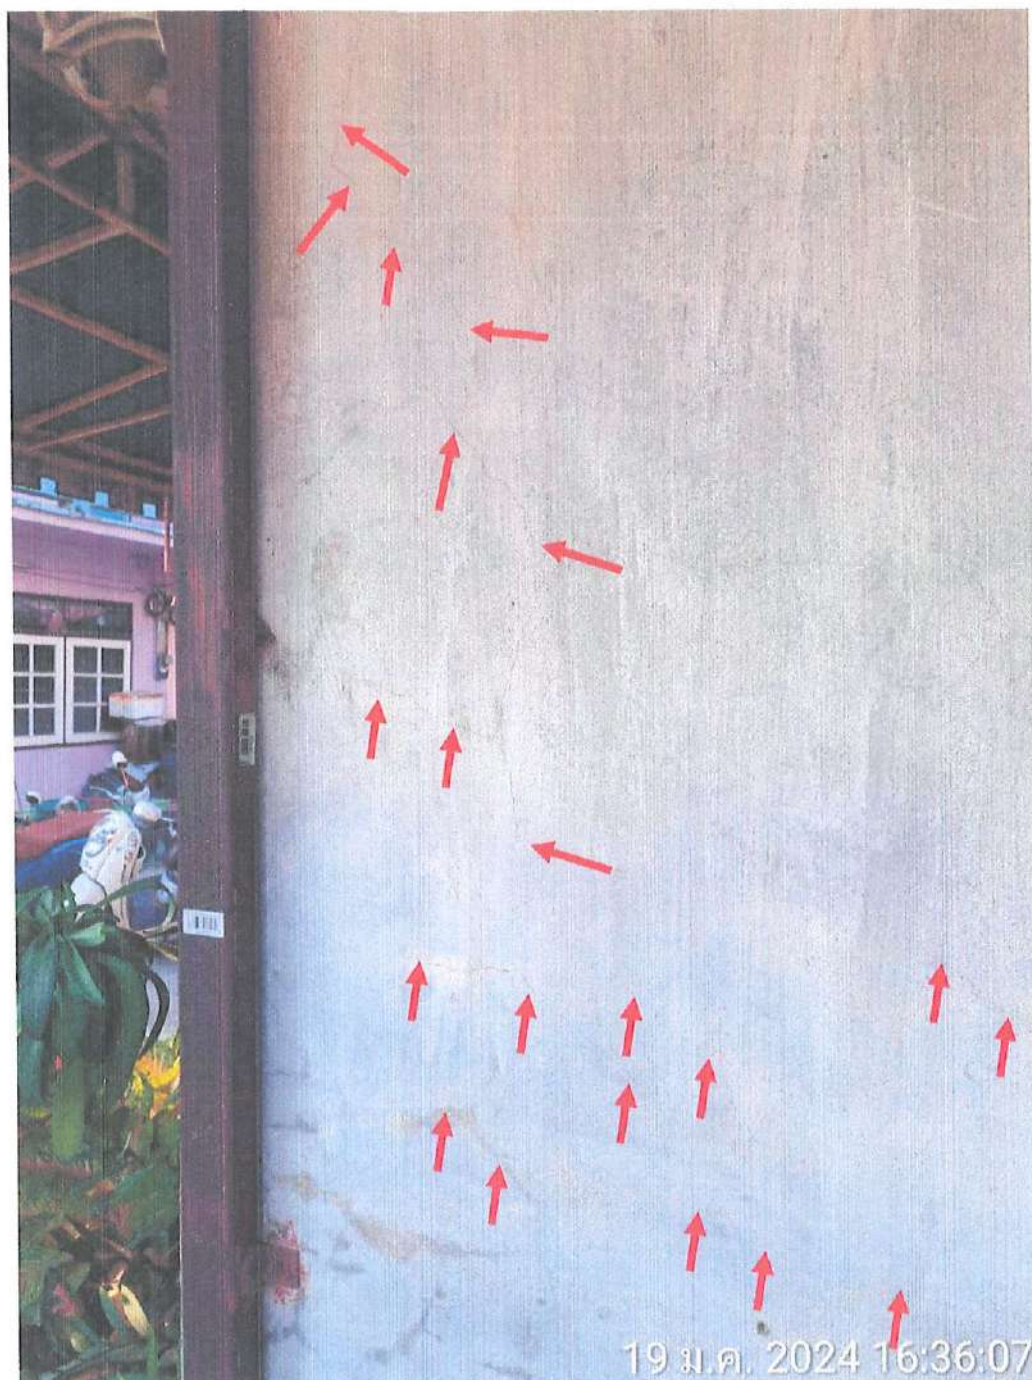
พบรอยร้าวผนังเหนือวงกบหน้าต่างหน้าบ้าน ชั้น 1

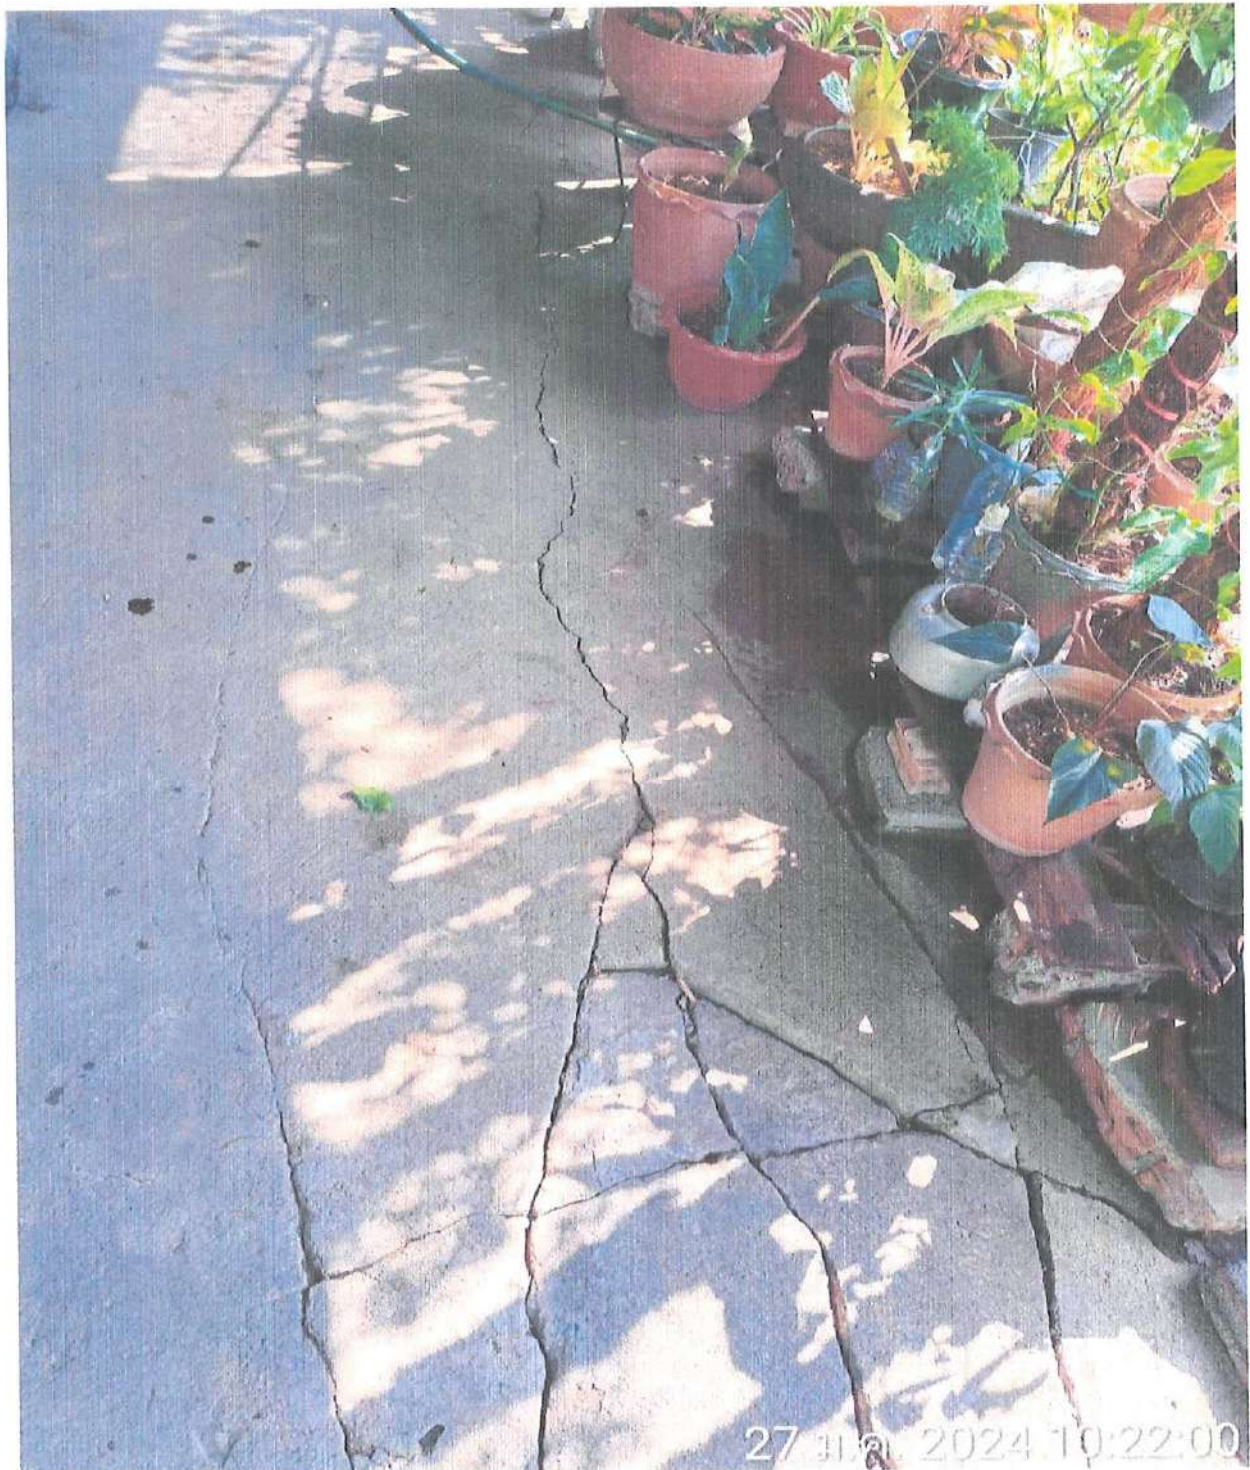
พบพื้นด้านข้างบ้านแตกร้าว

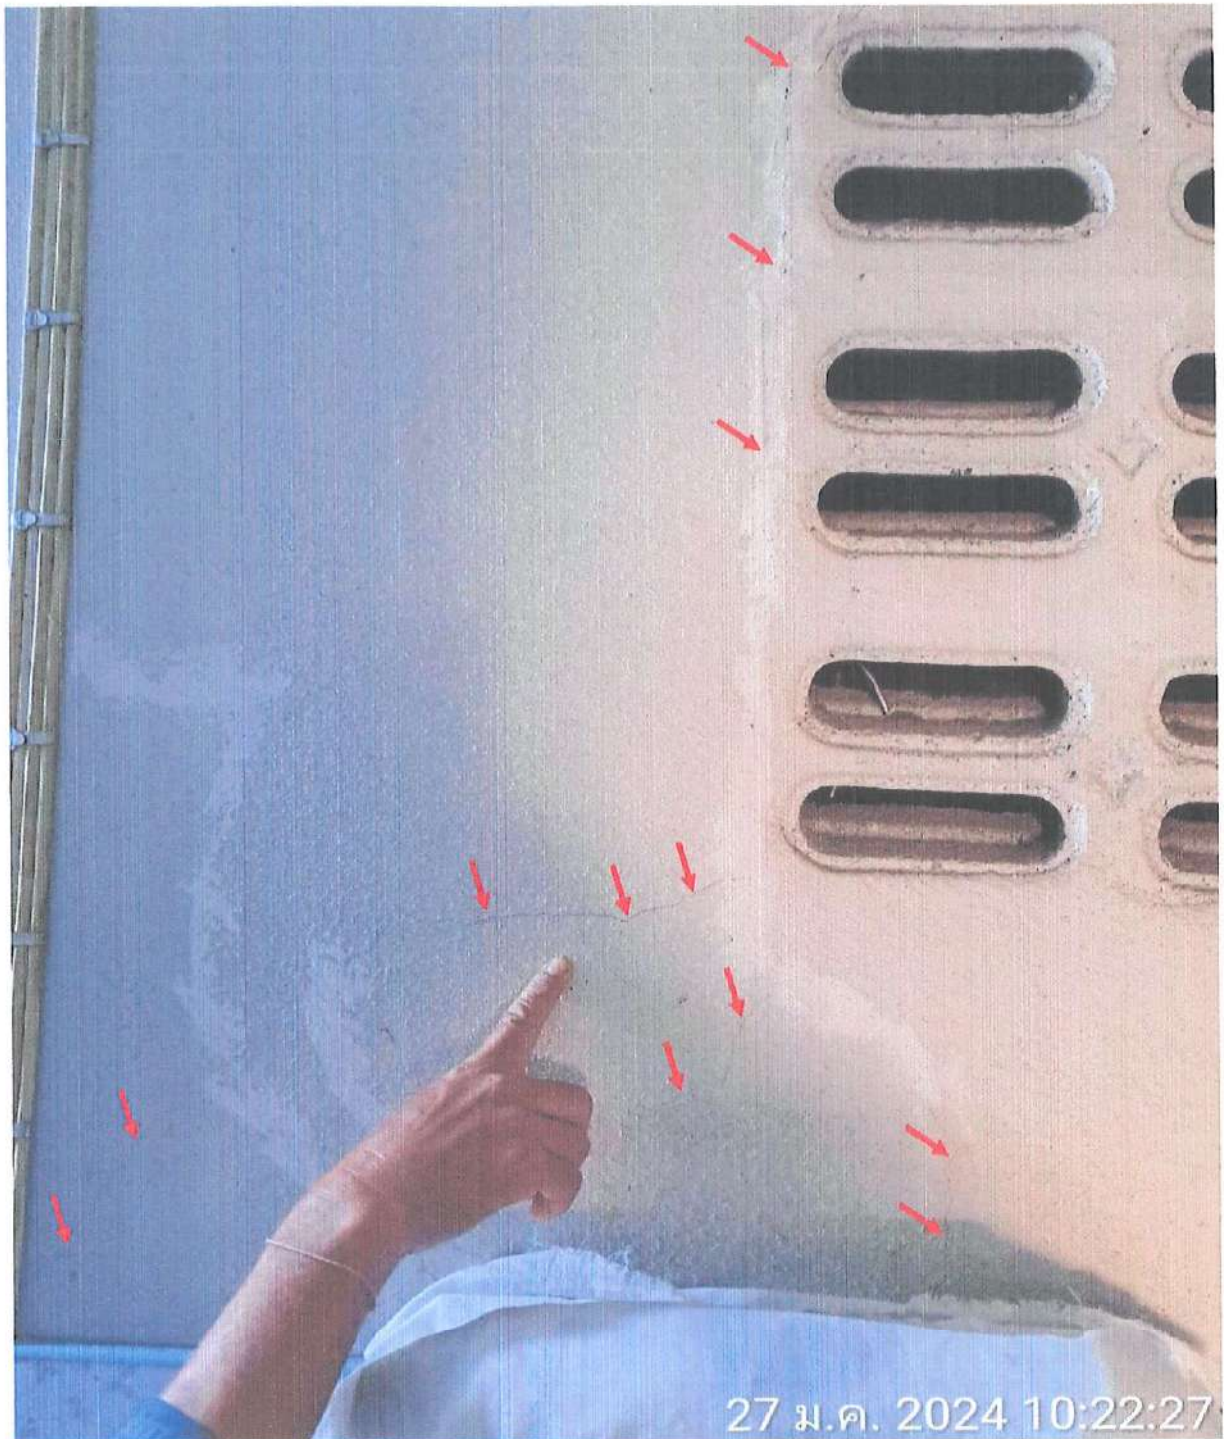
พบรอยร้าวผนังข้างบ้าน ชั้น 1

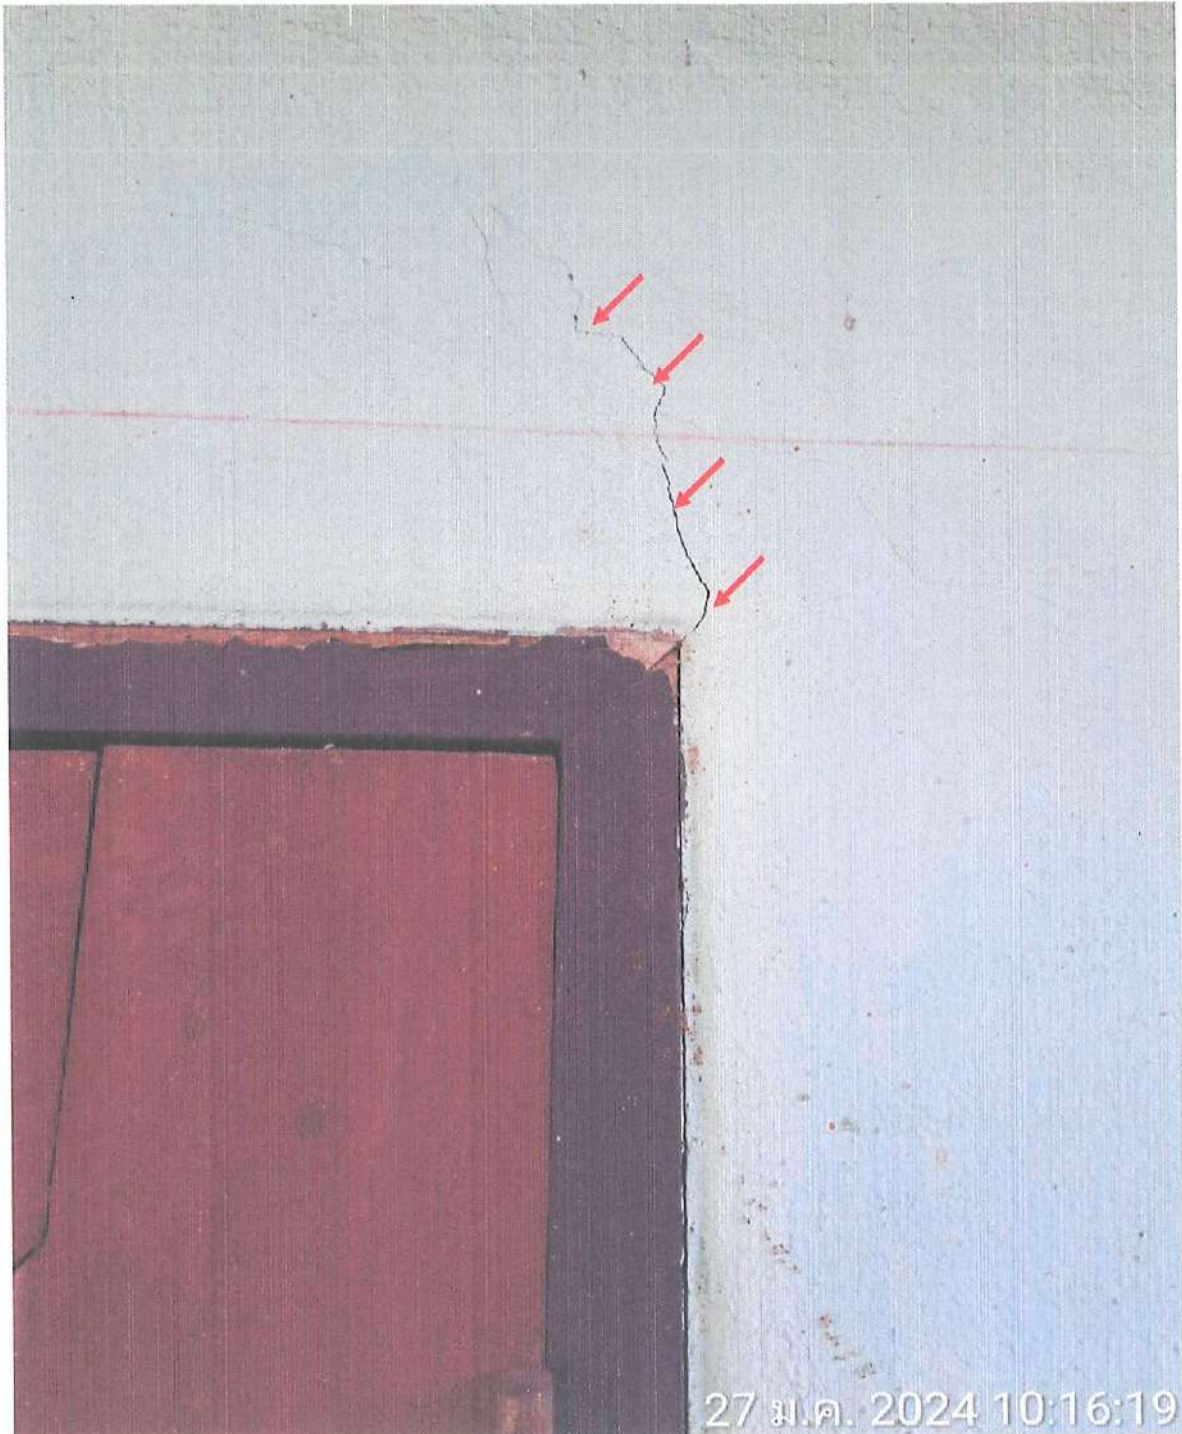
พบรอยร้าวผนังใกล้หน้าต่าง ชั้น 1

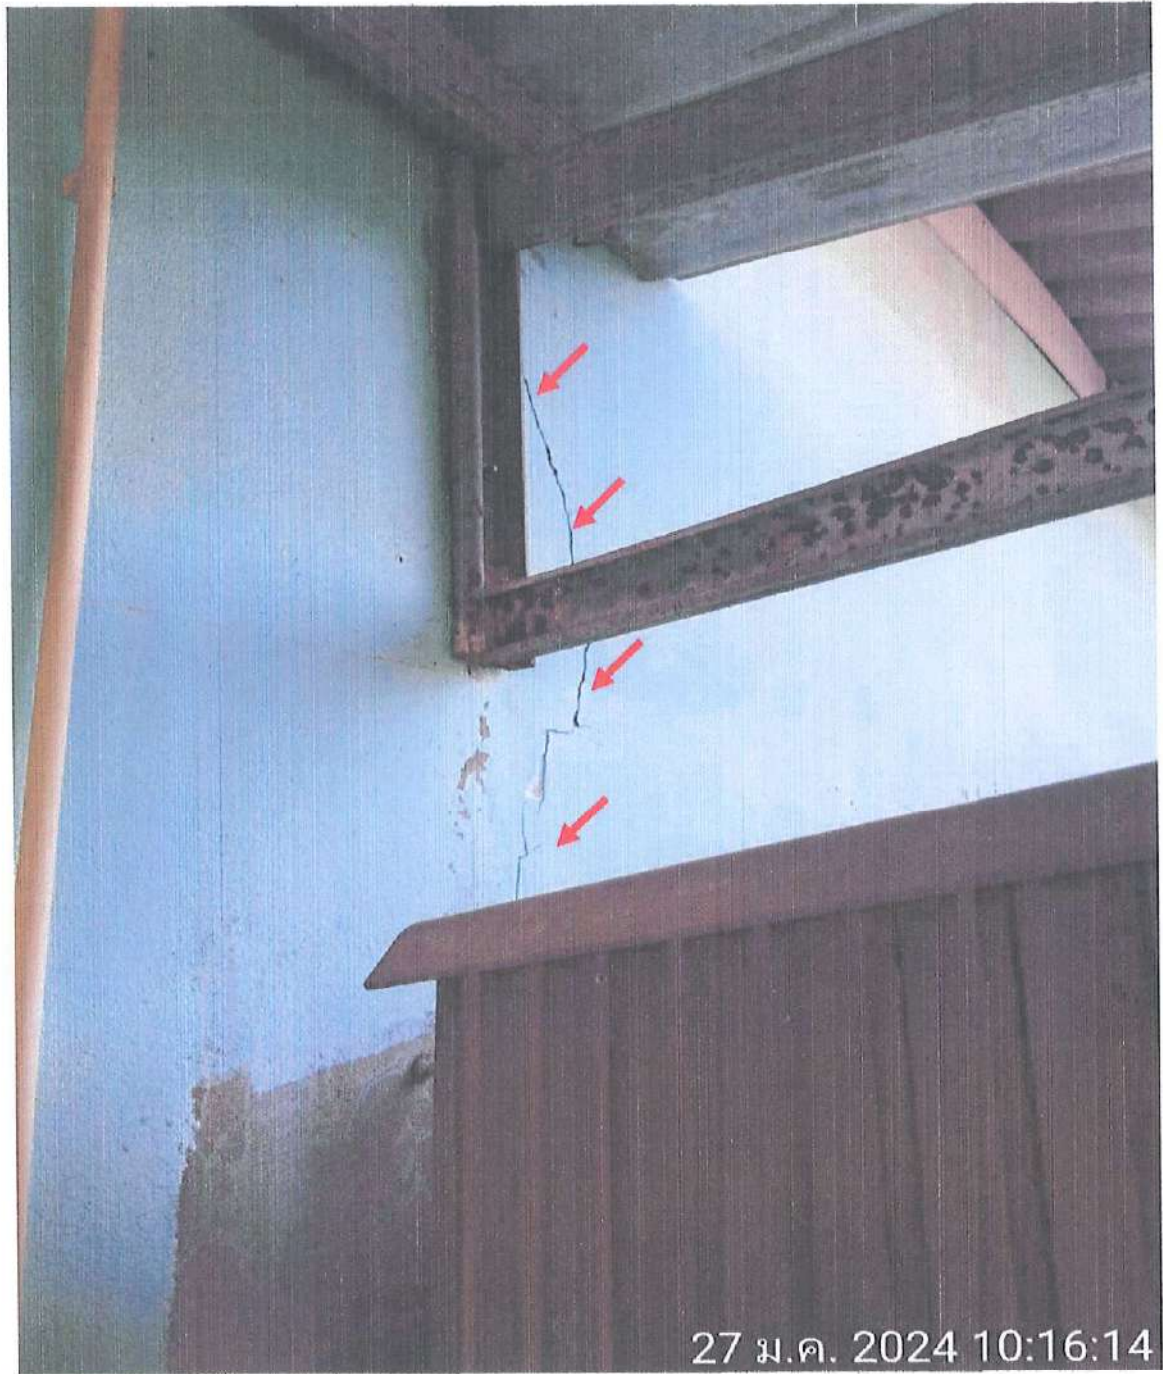
พบรอยร้าวผนังหลังบ้าน ชั้น 1

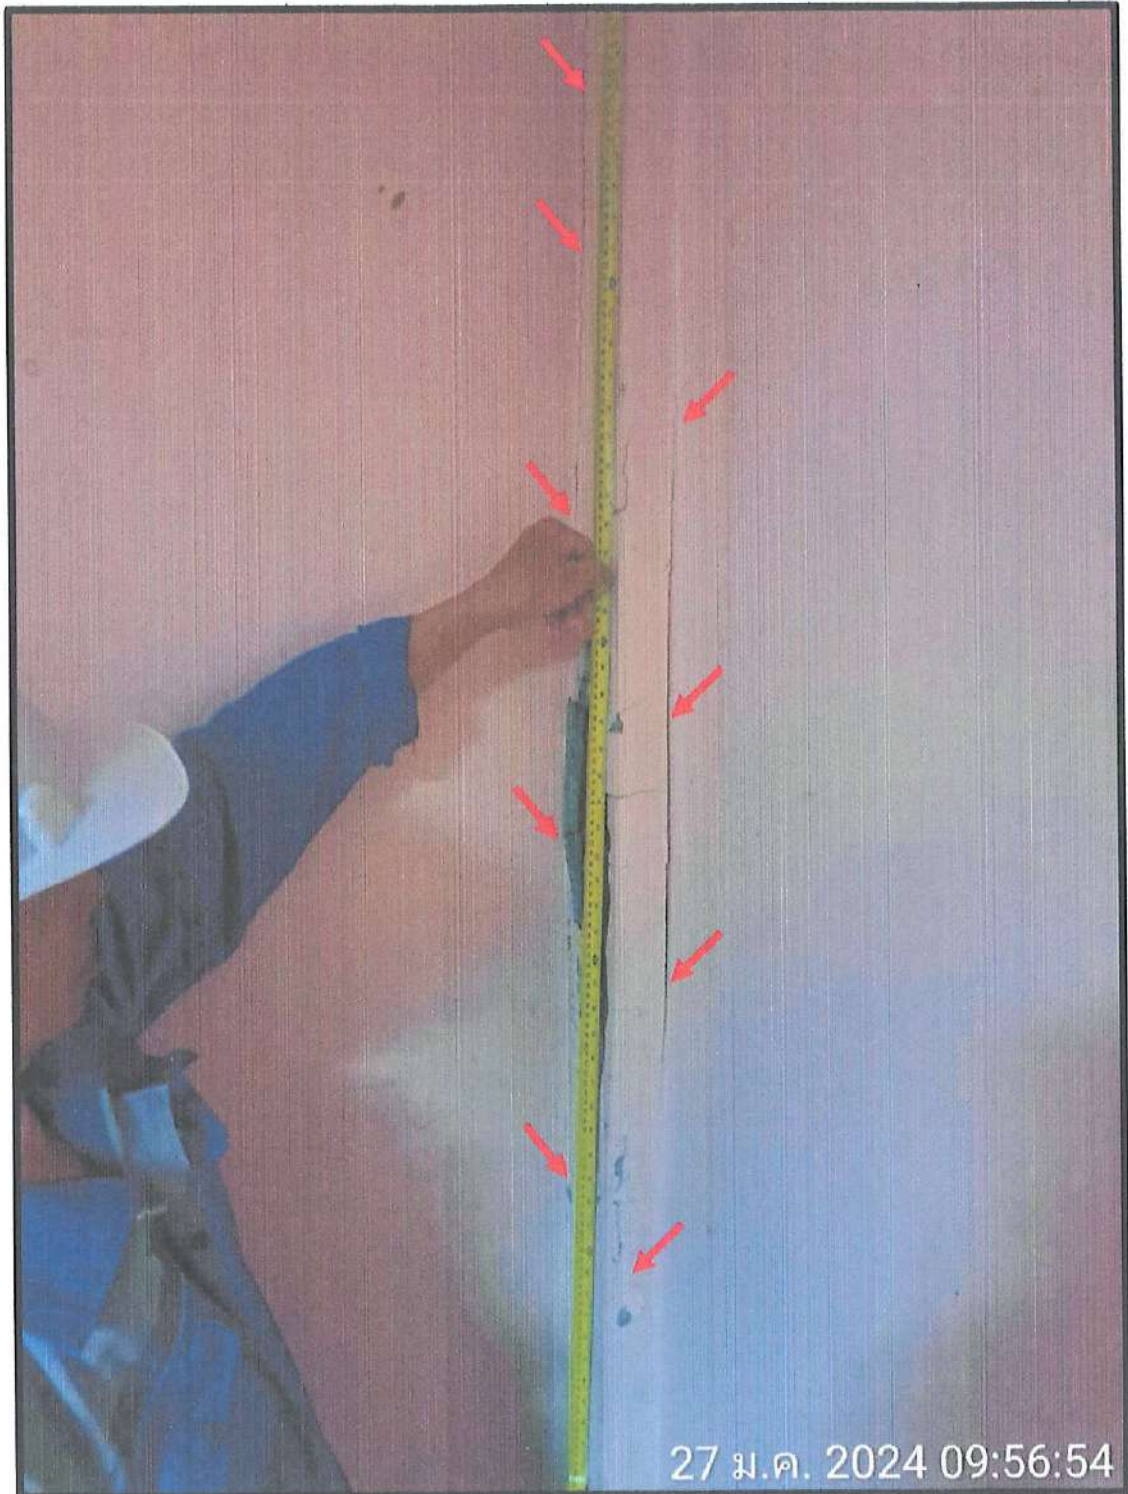
พบรอยร้าวเสาห้องรับแขกบ้าน ชั้น 1
