รายงานสำรวจบ้านข้างเคียง

PROJECT ESCENT NAKORN SAWAN

จัดทำโดย บริษัท อิตัลไทย เทอร์วิ จำกัด

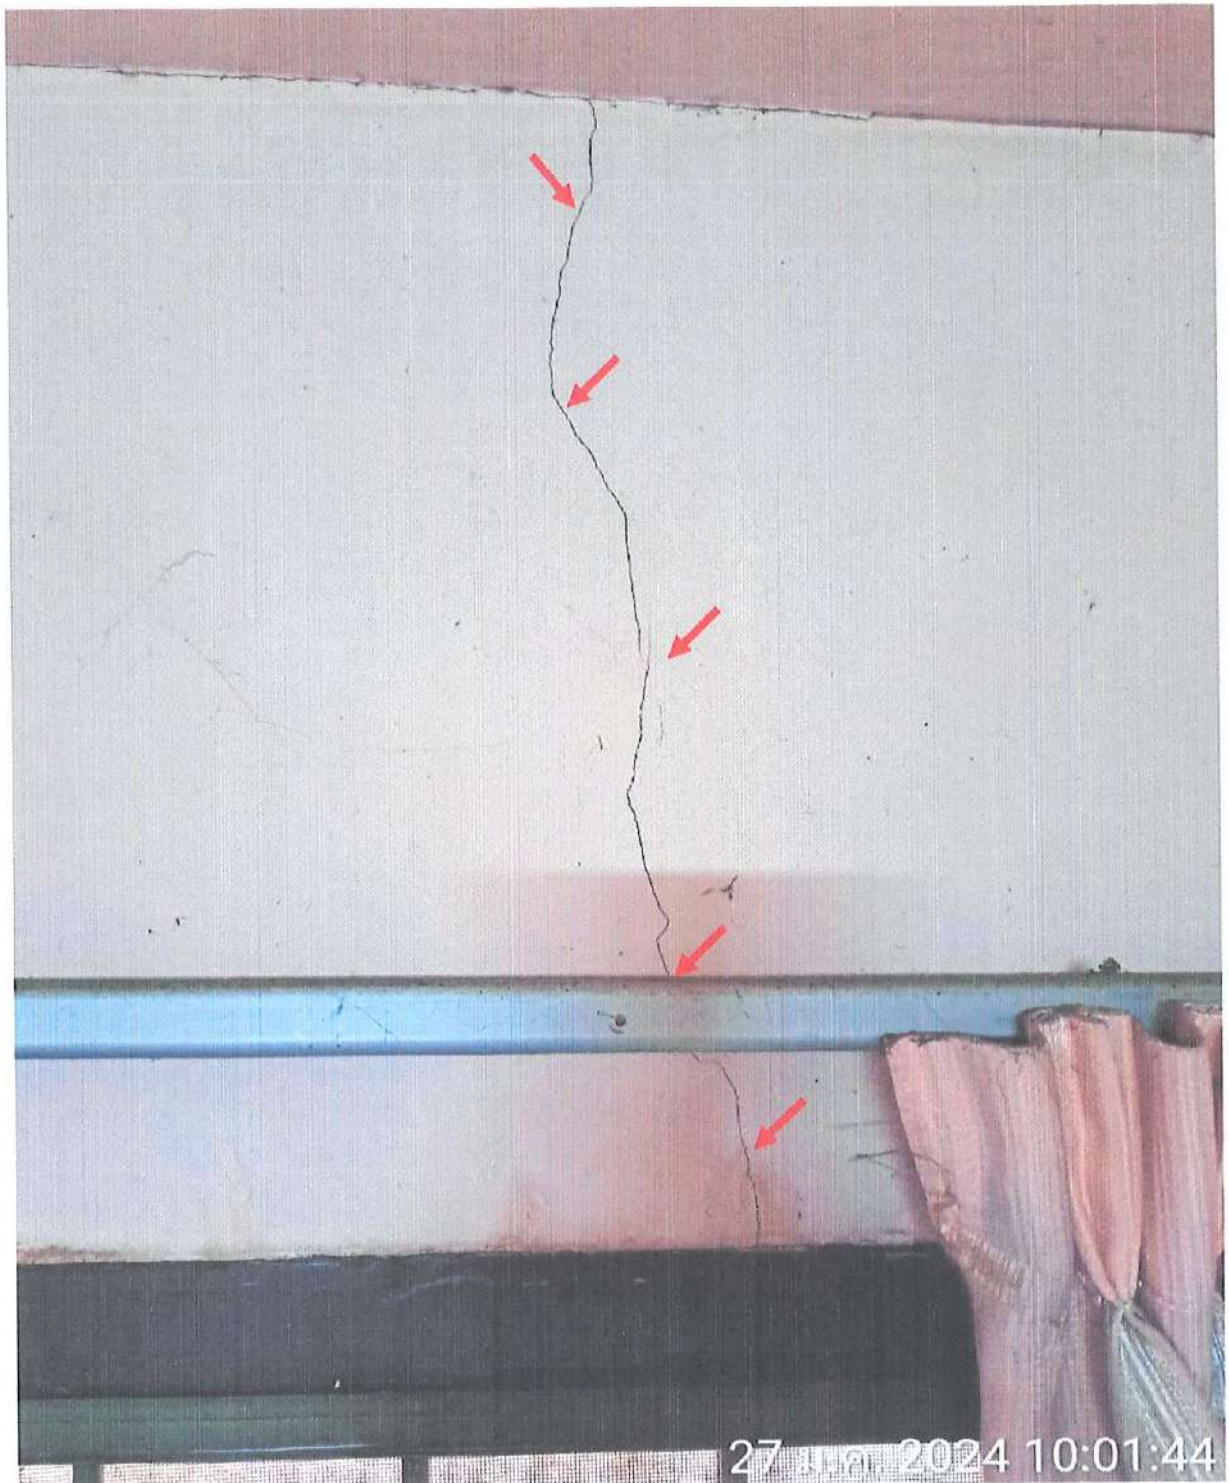
พบรอยร้าวเหนือวงกบหน้าต่างห้องรับแขก

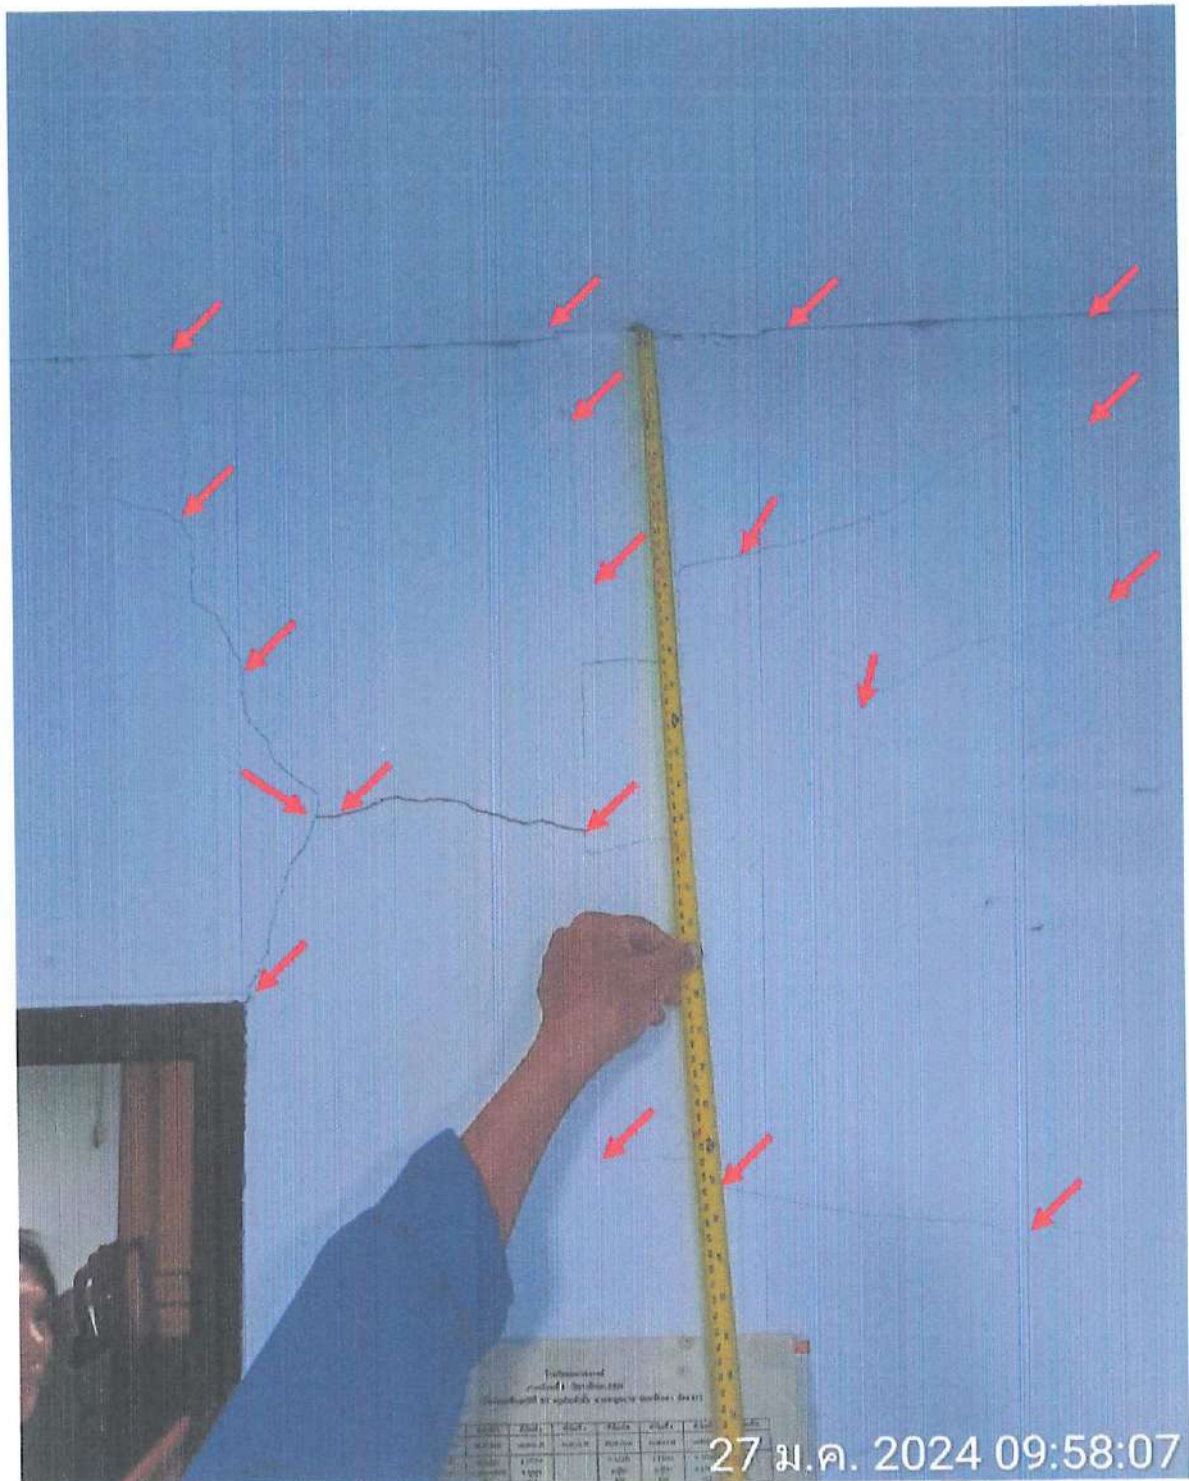
พบรอยร้าวผนังในห้องครัว

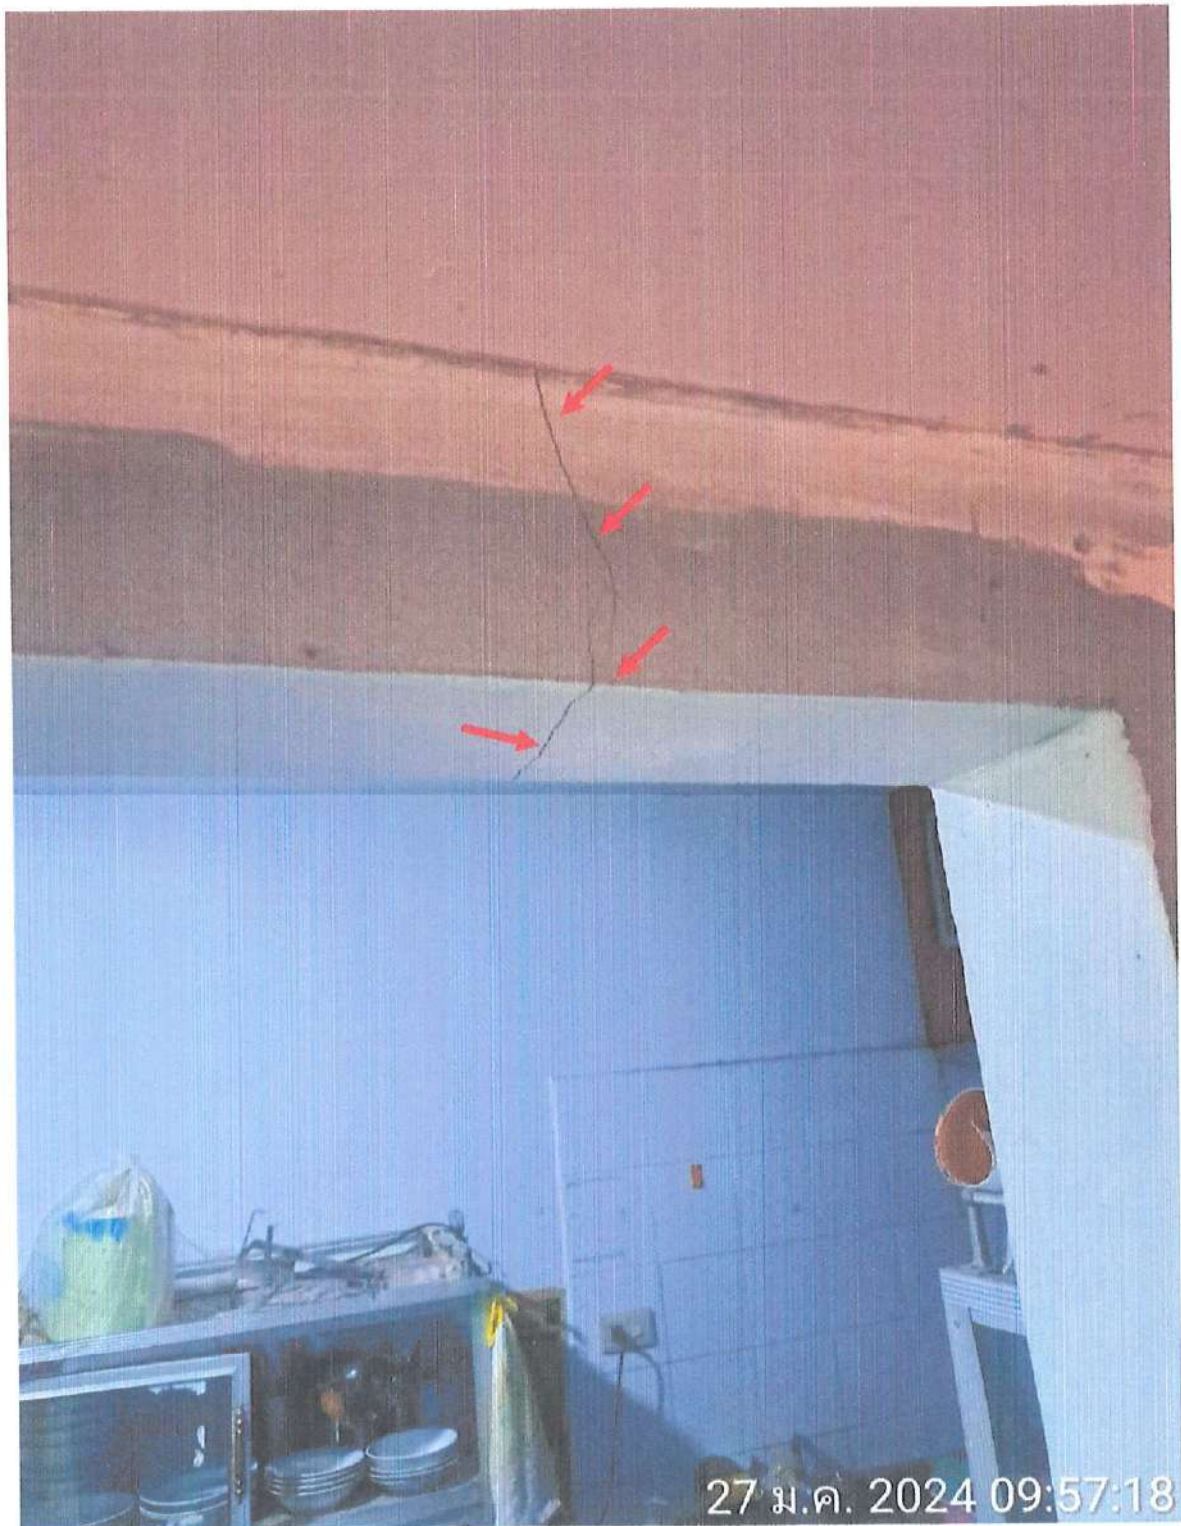
พบรอยร้าวใต้คานในห้องครัว

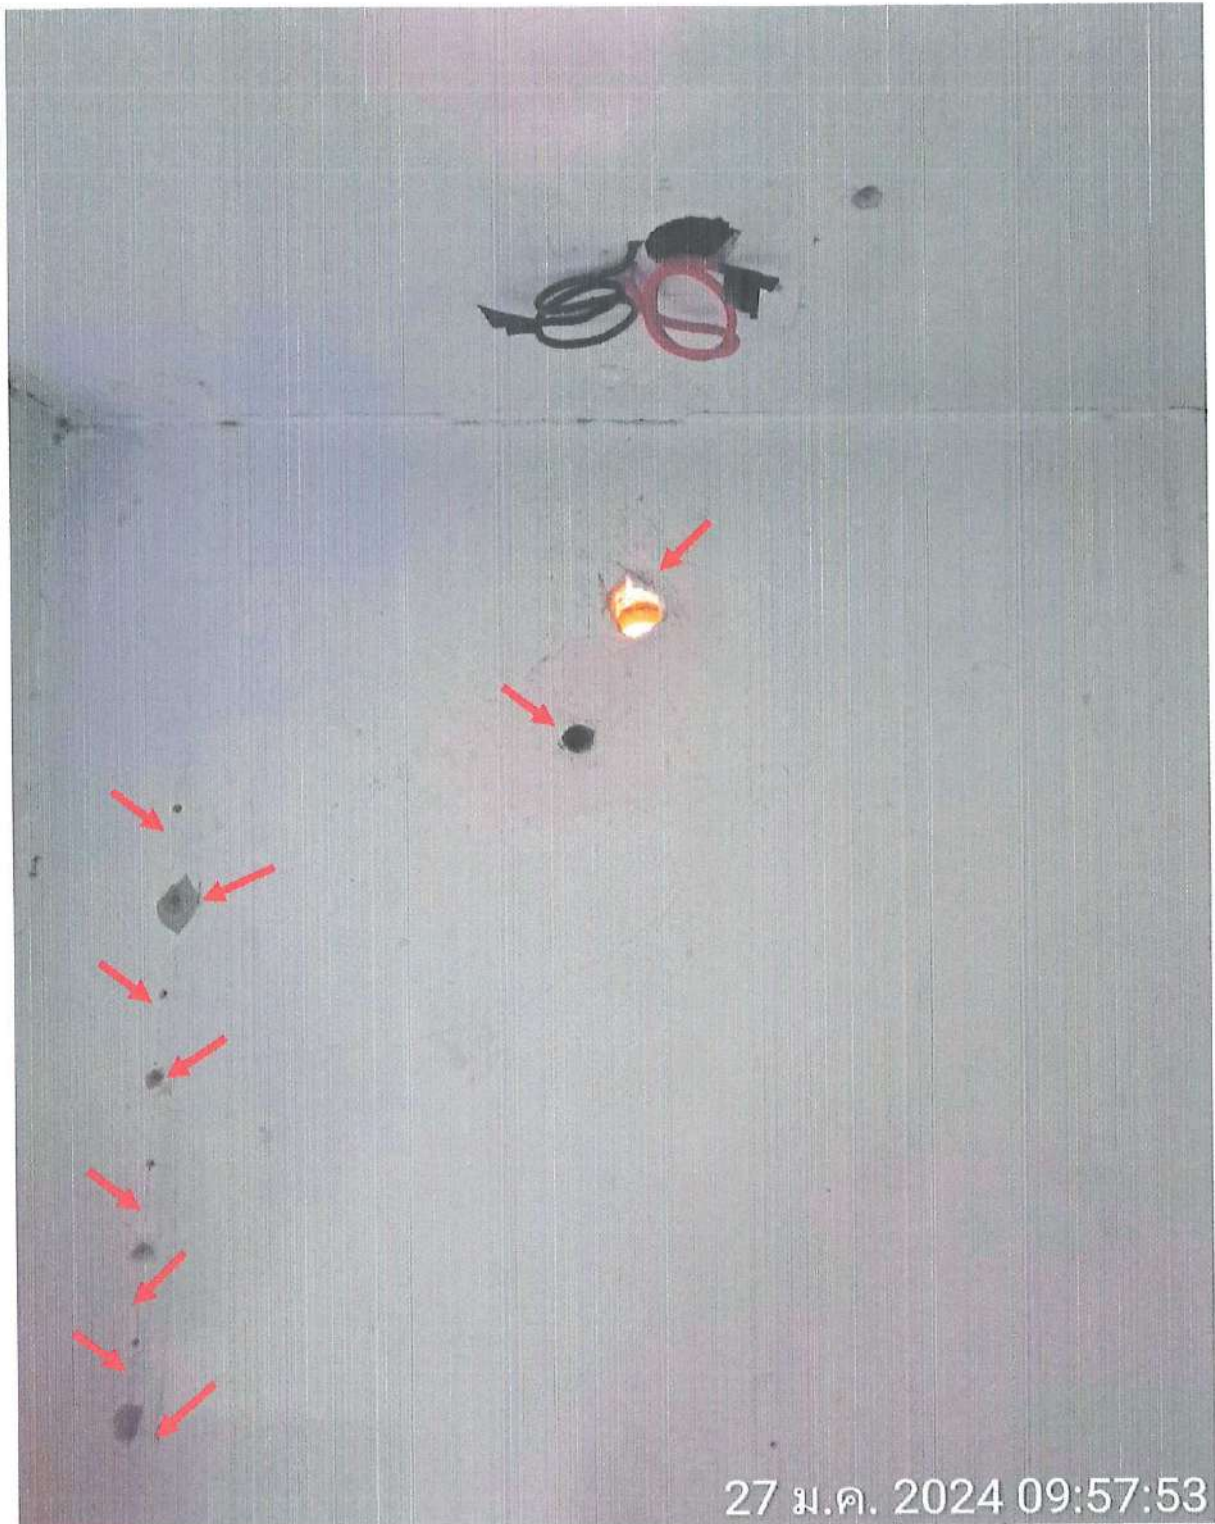
พบรอยร้าว และ รอยเจาะรูท่อนแอร์ห้องนอน ชั้น 1

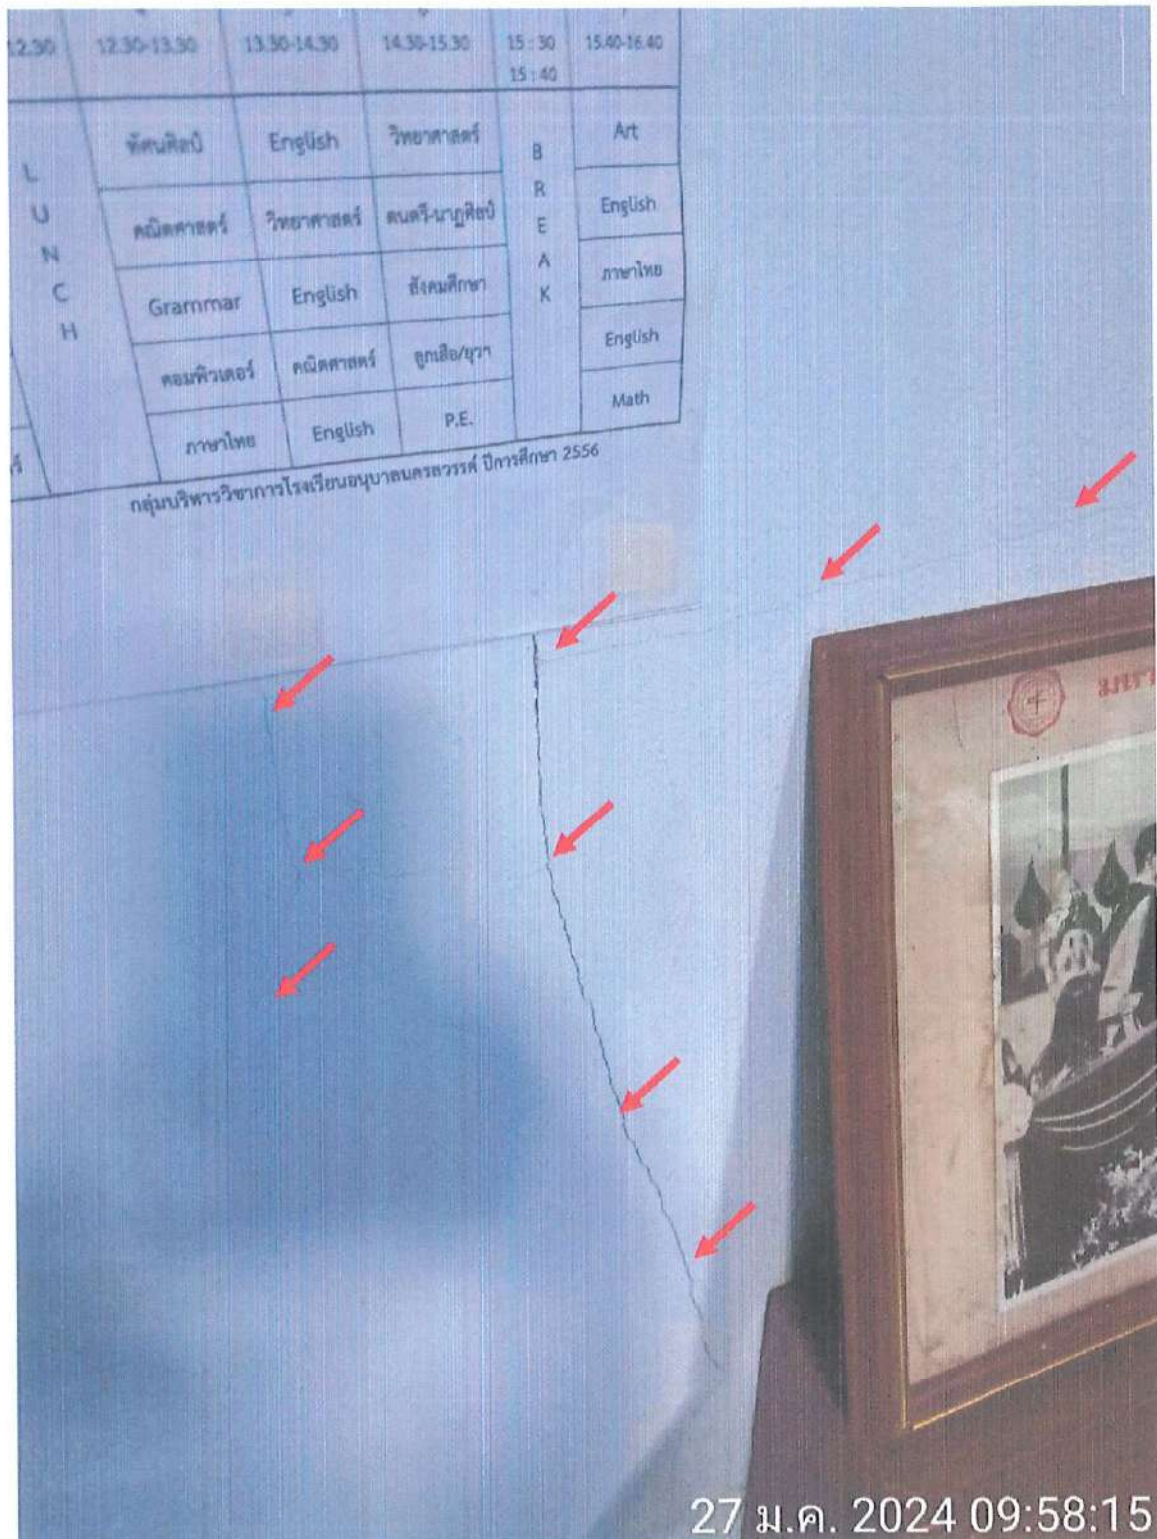
พบรอยร้าวในห้องรับแขก

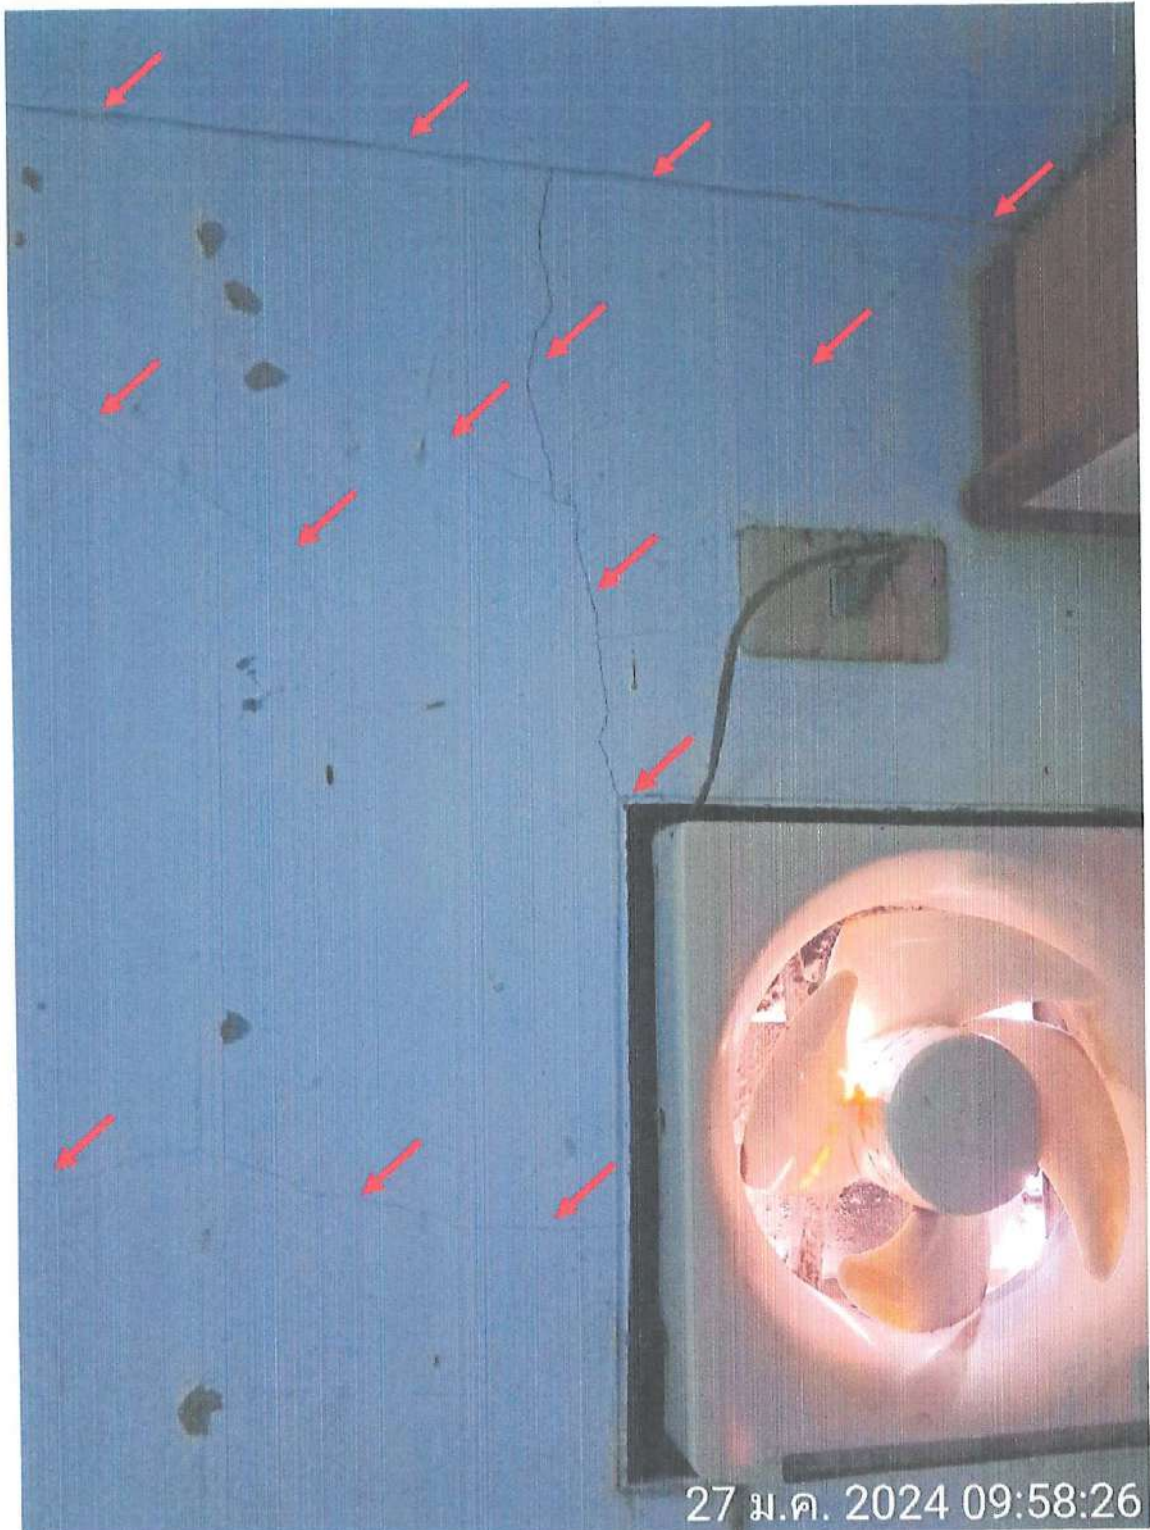
พบรอยร้าวผนังในห้องนอน

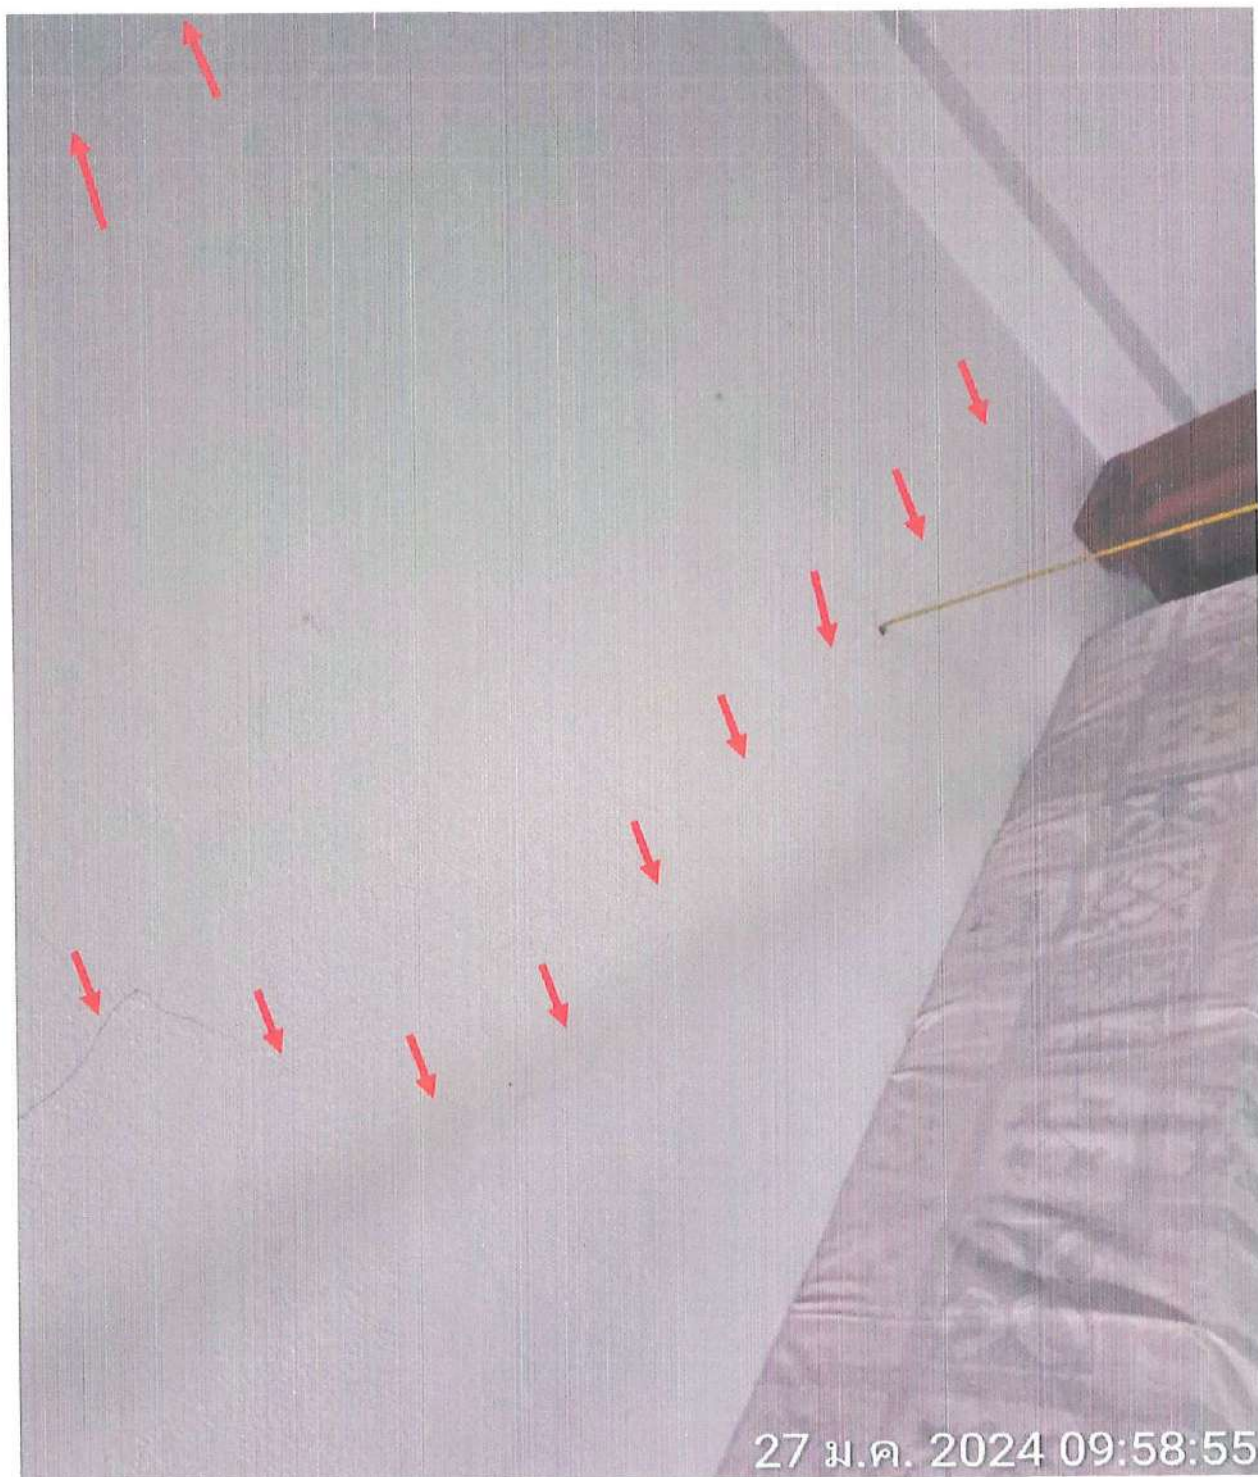
พบรอยร้าวผนังข้างเตียงนอน

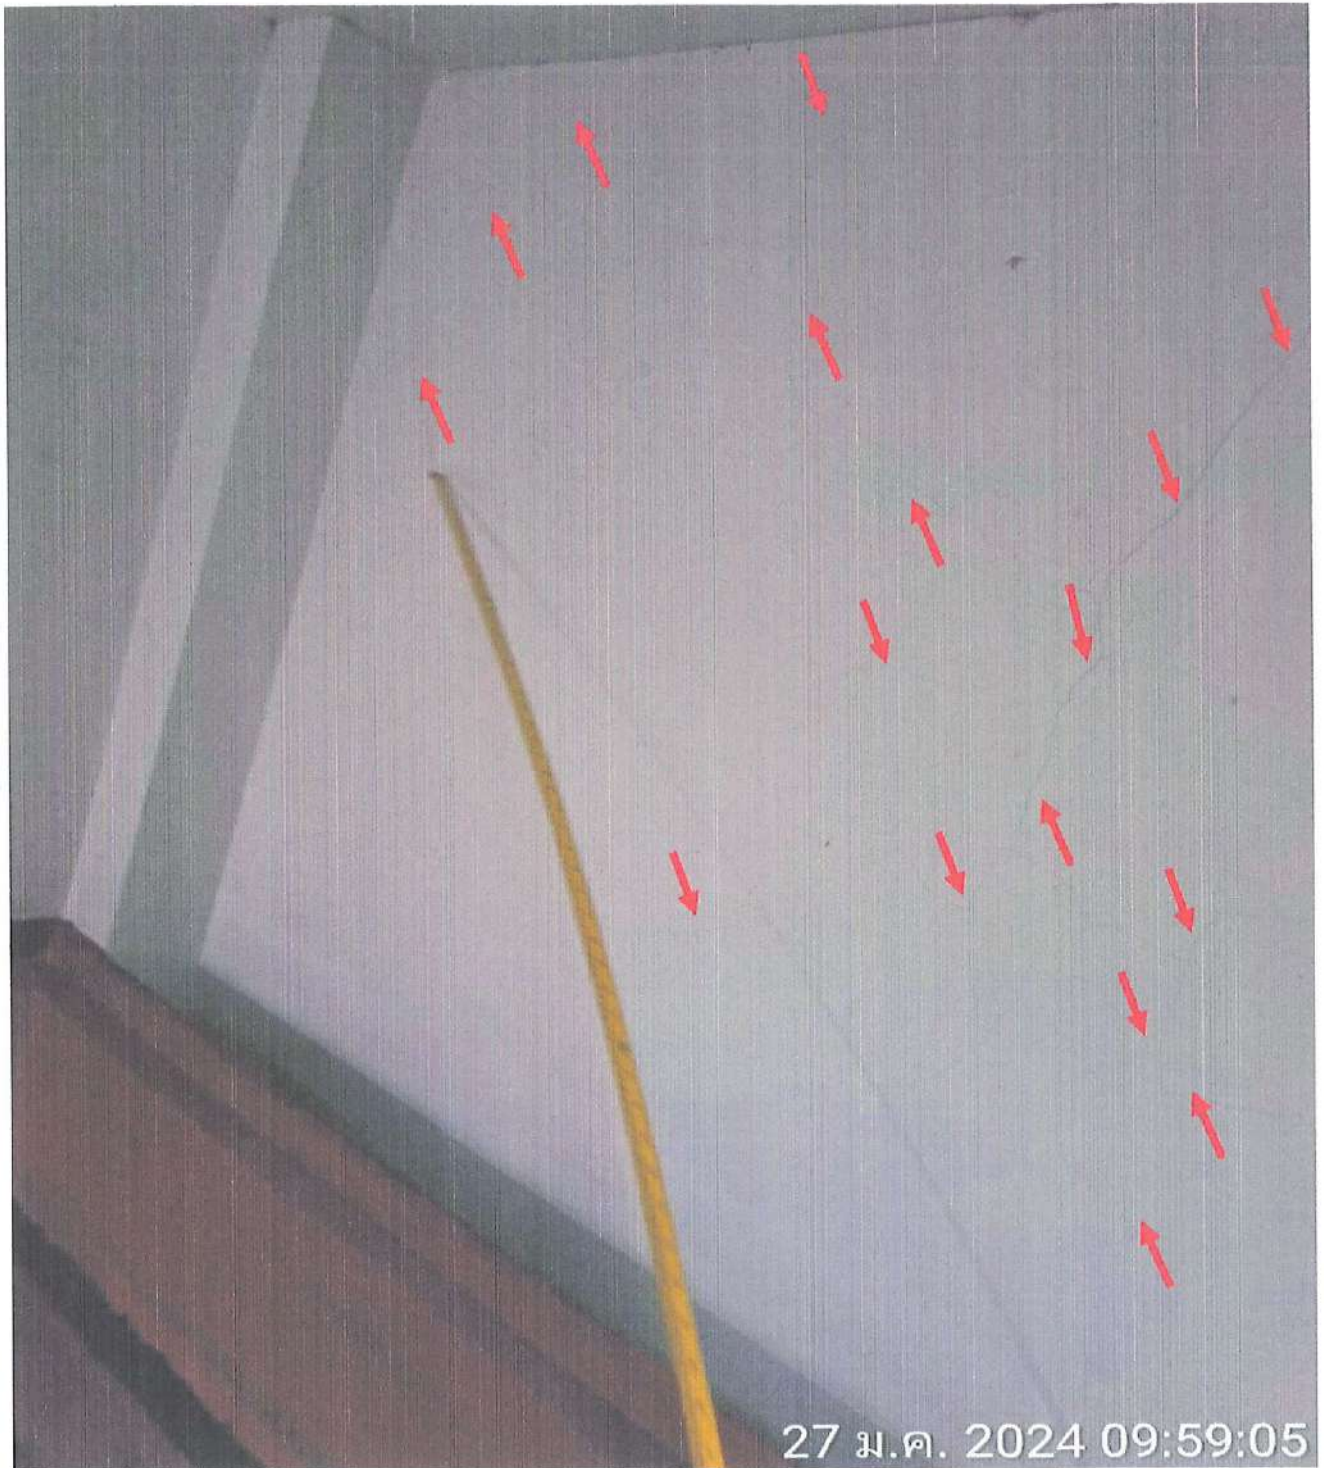
พบรอยร้าวผนังหัวเตียงนอน

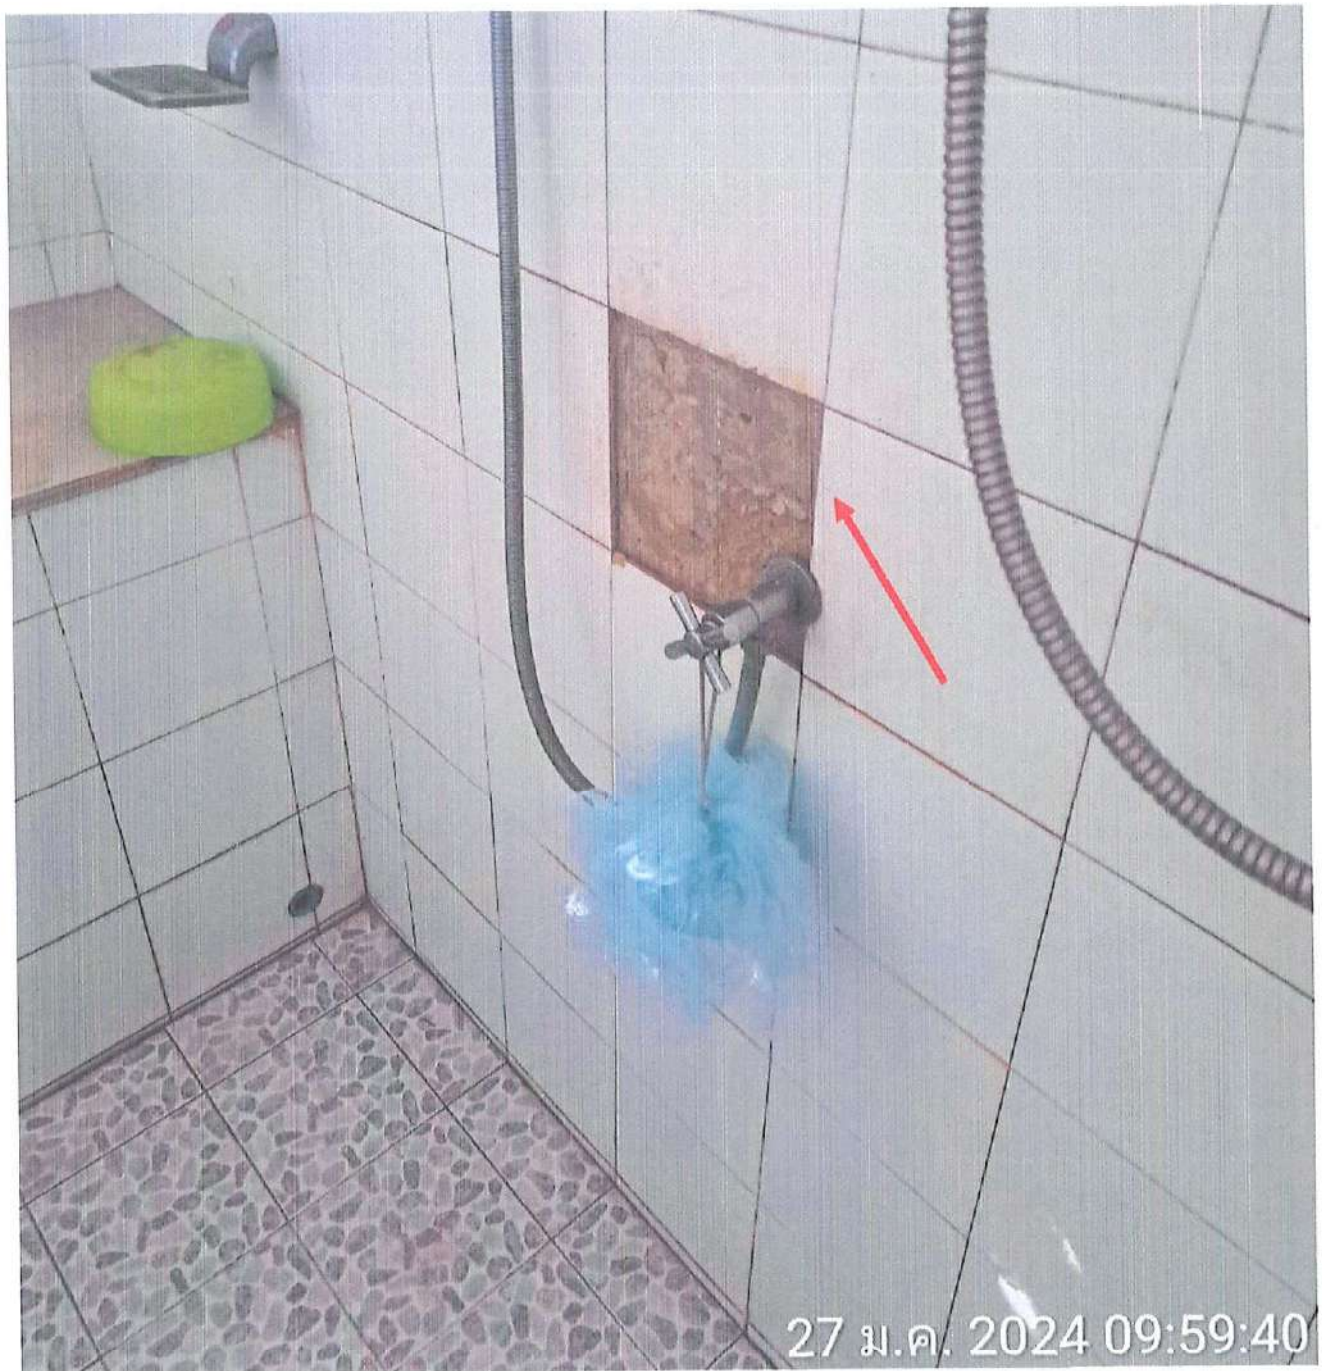
พบกระเบื้องผนังห้องน้ำหลุด

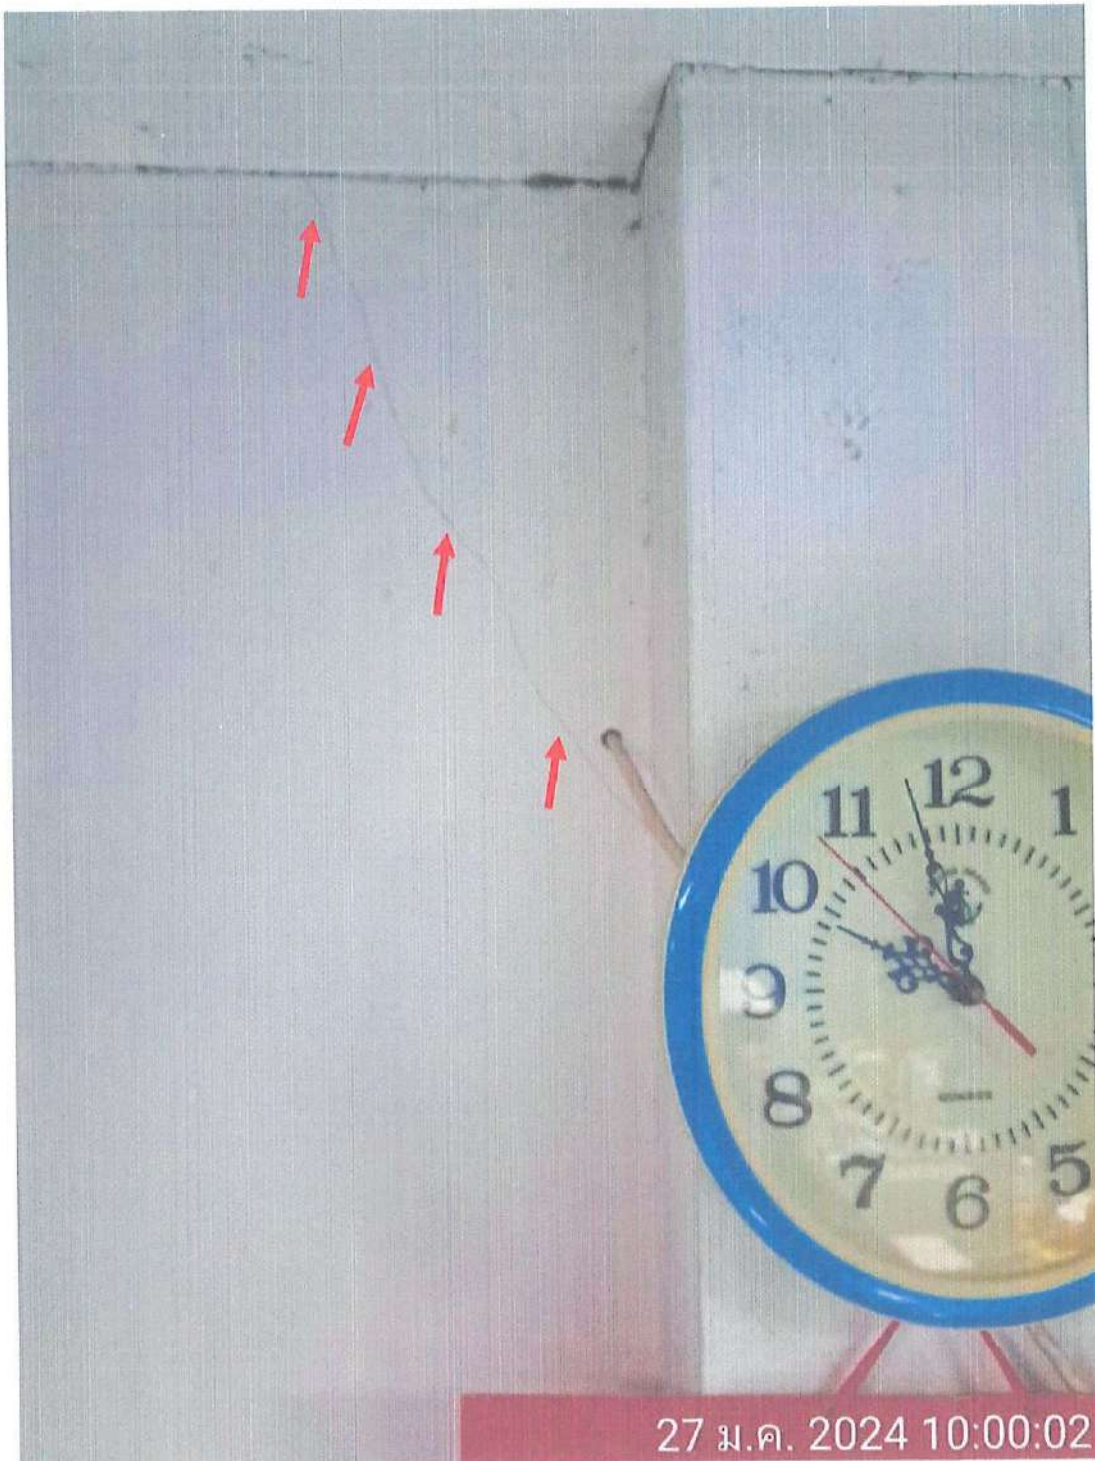
พบรอยร้าวผนังข้างเสาห้องนอน ชั้น 2

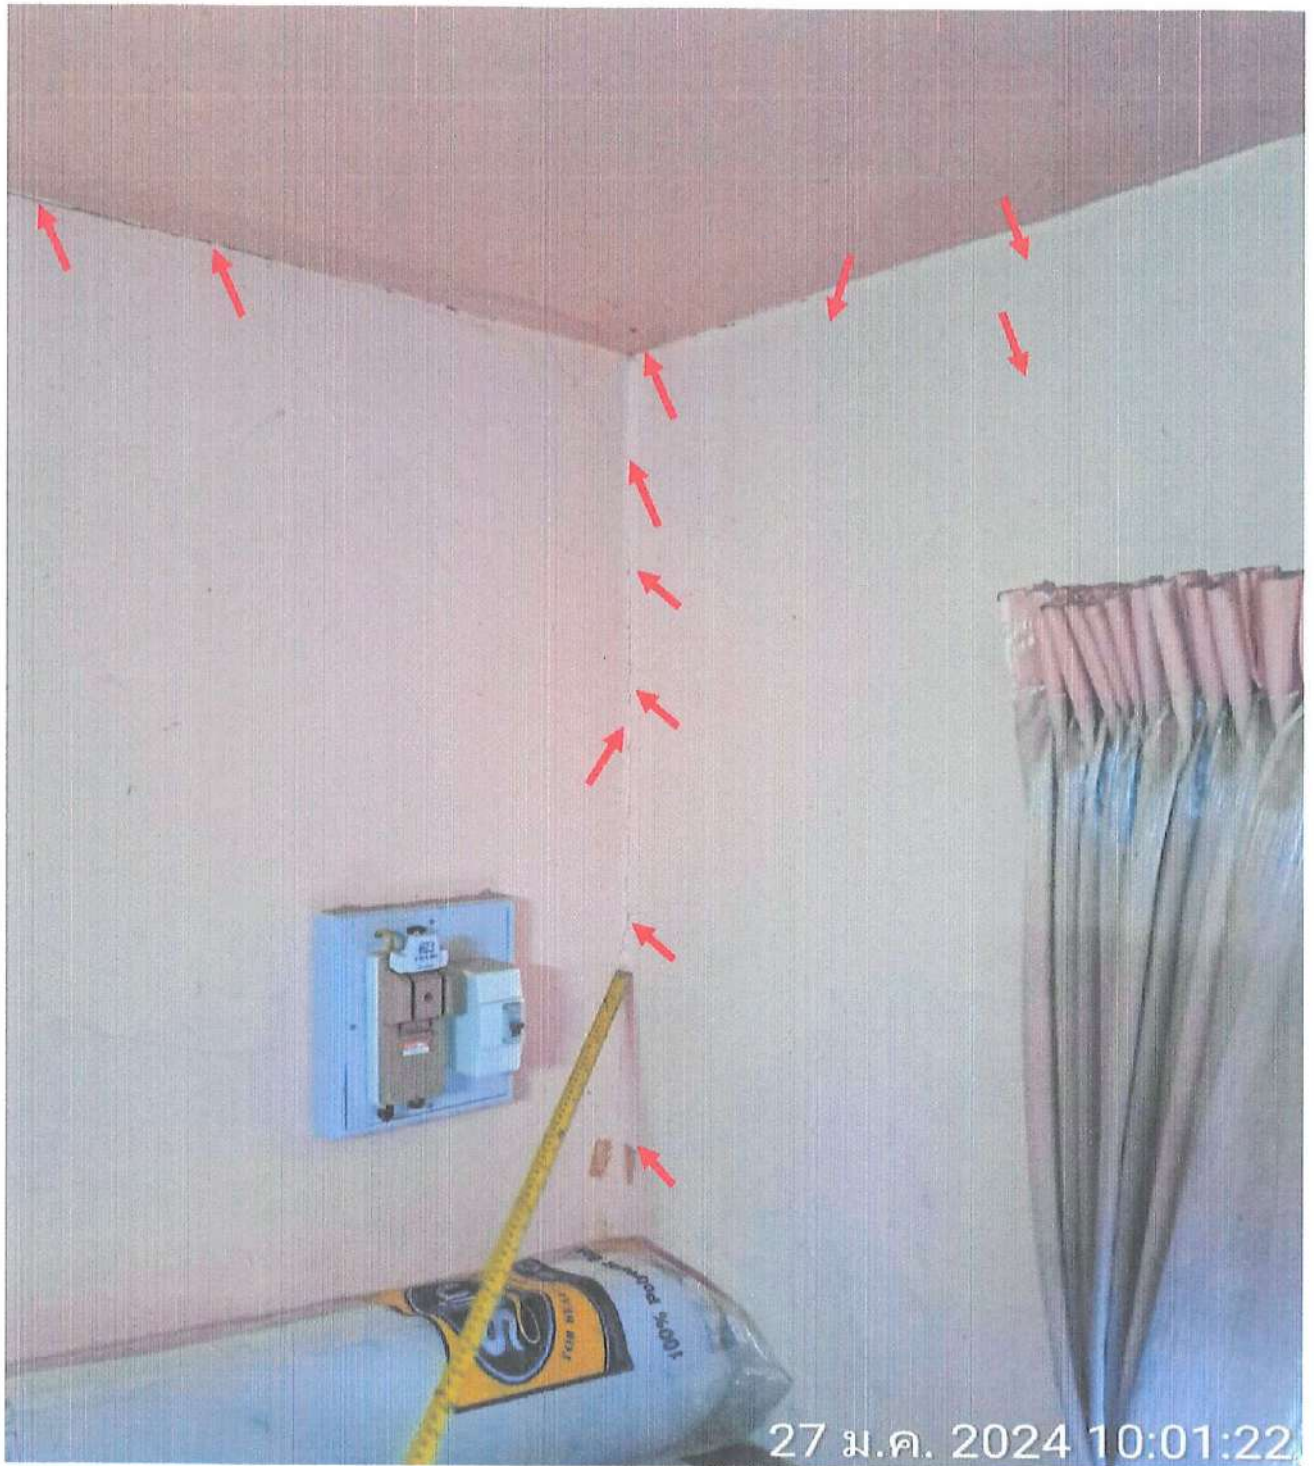
พบรอยร้าวมุมผนังห้องนอน ชั้น 2

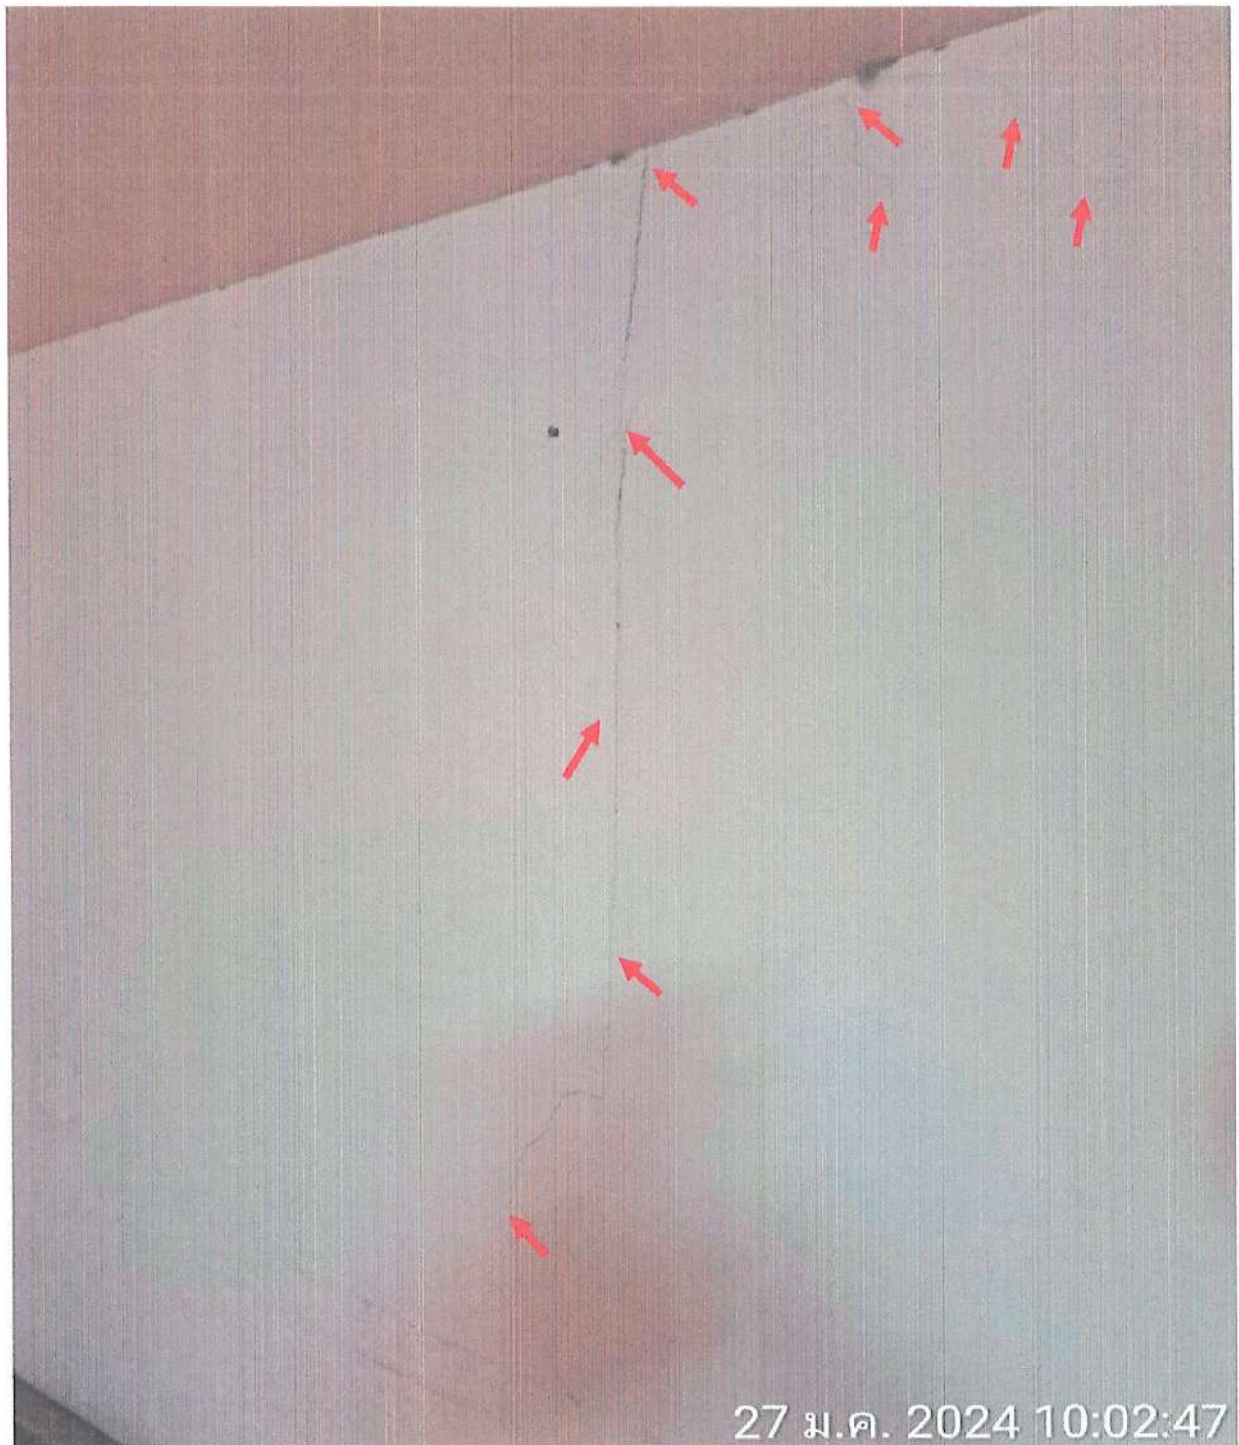
พบรอยร้าวผนังห้องนอน ชั้น 2
