รายงานสำรวจบ้านข้างเคียง

PROJECT ESCENT NAKORN SAWAN

จัดทำโดย บริษัท อิตัลไทย เทอร์วิ จำกัด

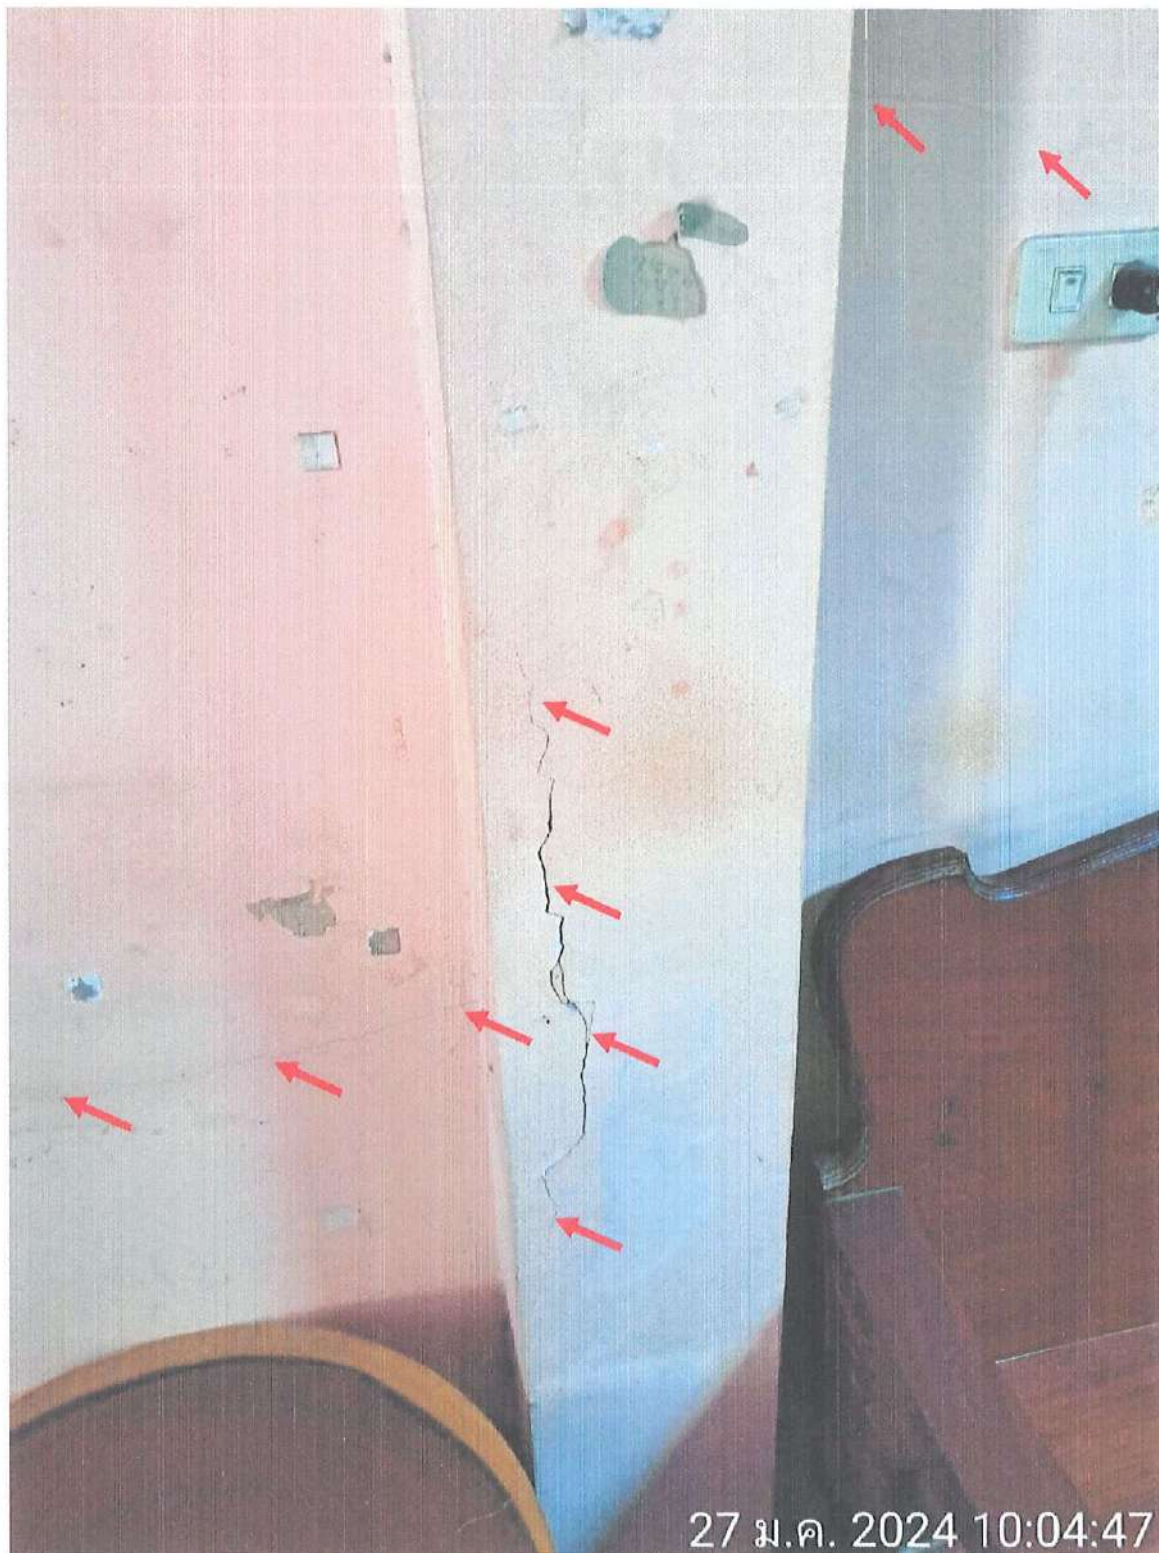
พบรอยร้าวผนัง และ เสาค้ำรับแขก ชั้น 1

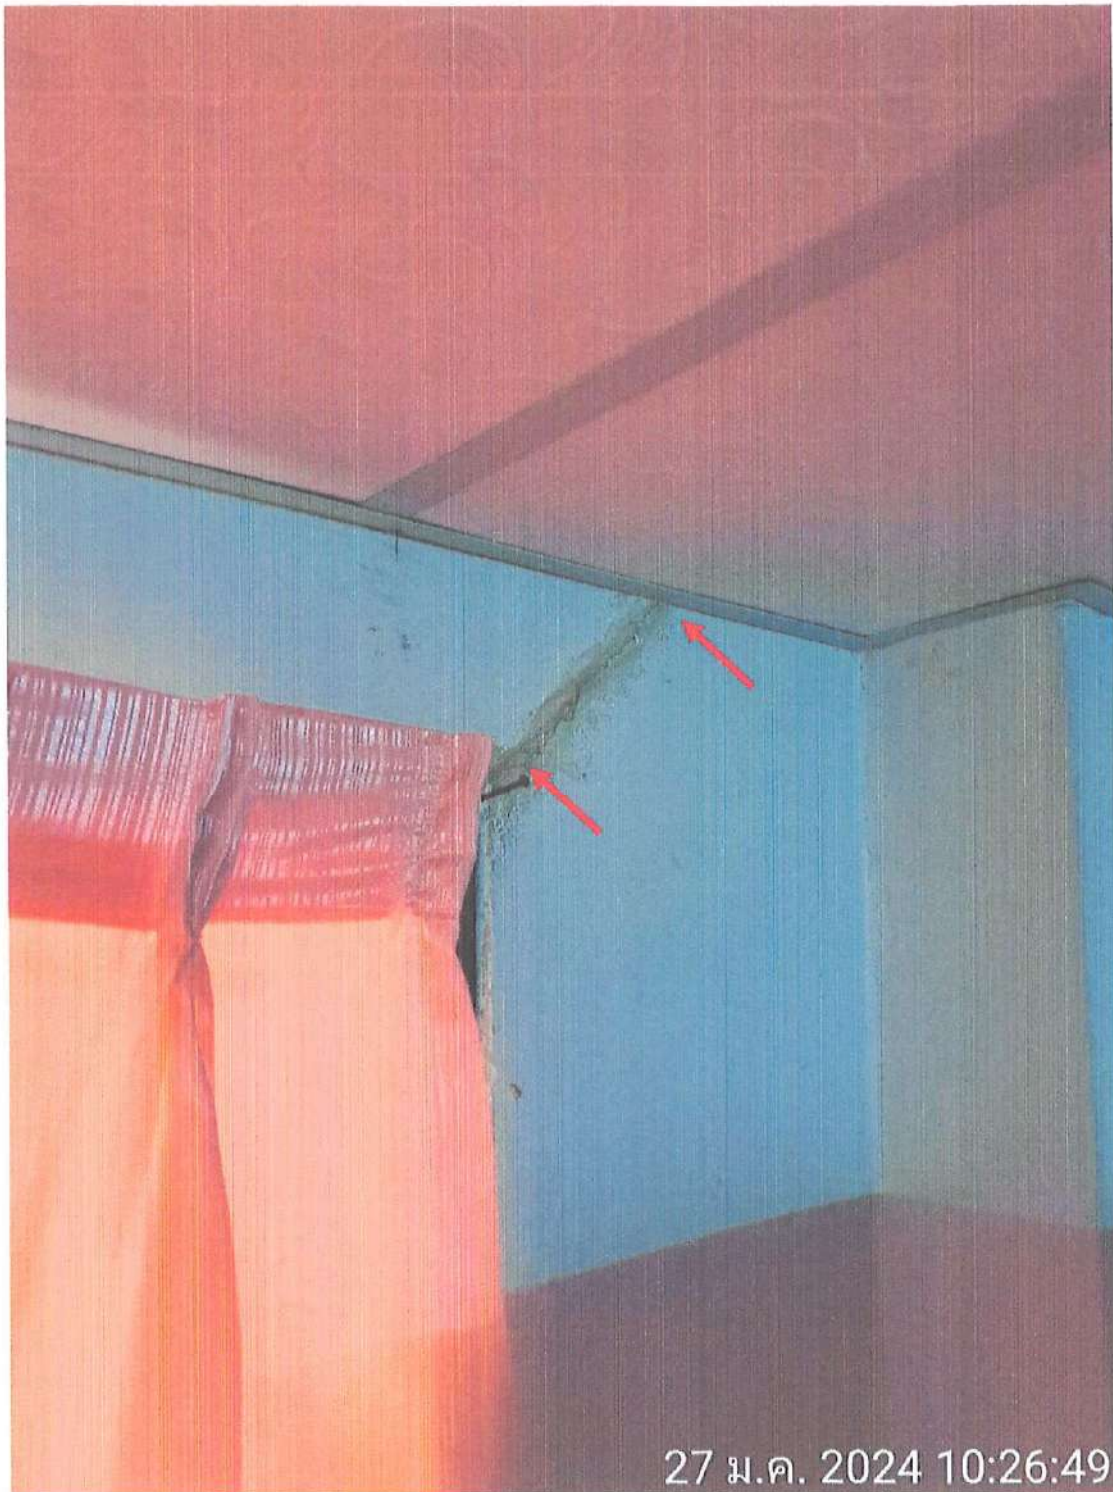
พบรอยร้าวผนังด้านข้างห้องรับแขกใกล้วงกบหน้าต่าง

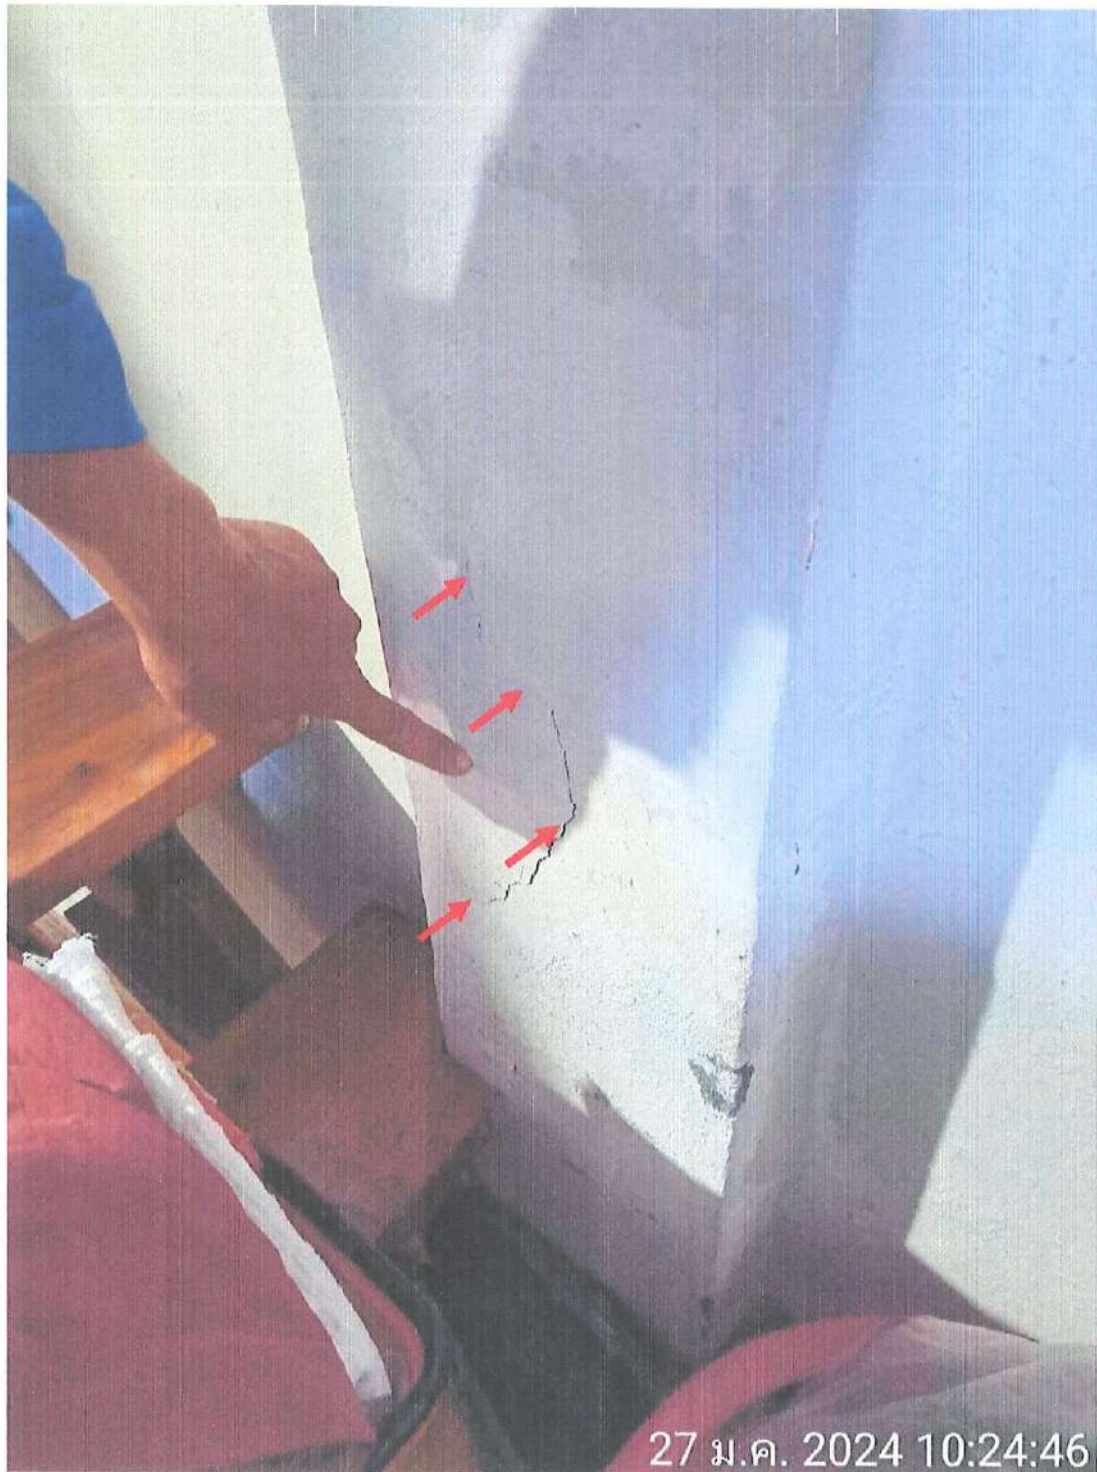
พบรอยร้าวที่เสาใกล้บันได

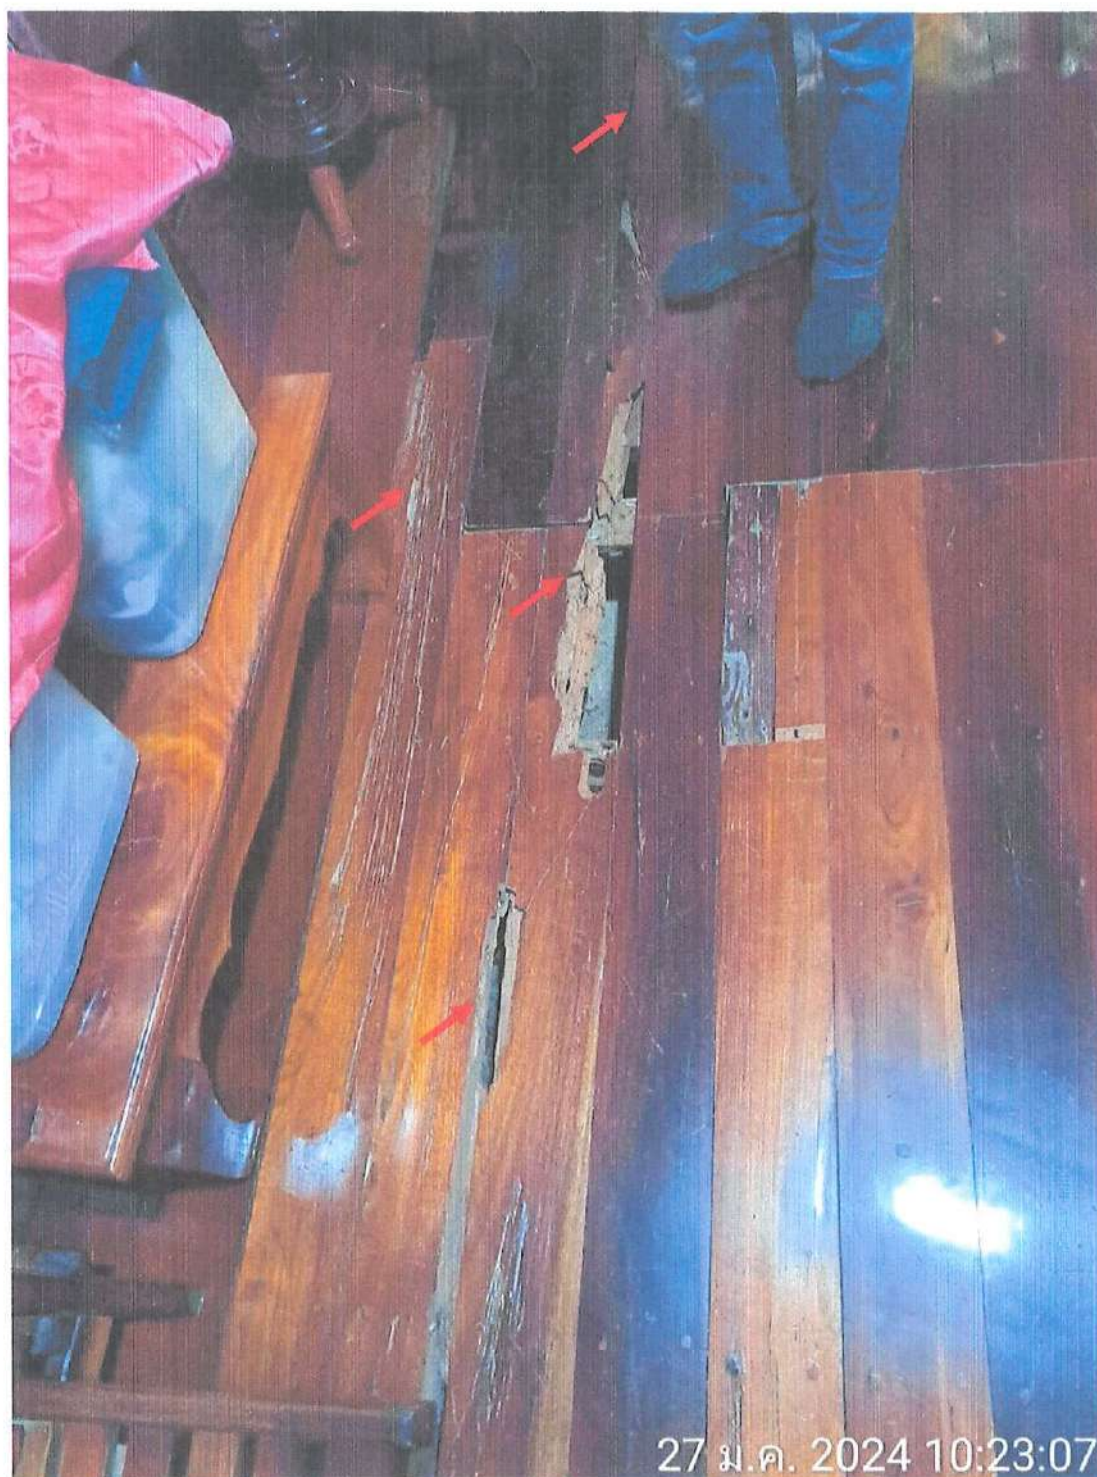
พบพื้นไม้ชำรุดบริเวณห้องรับแขก

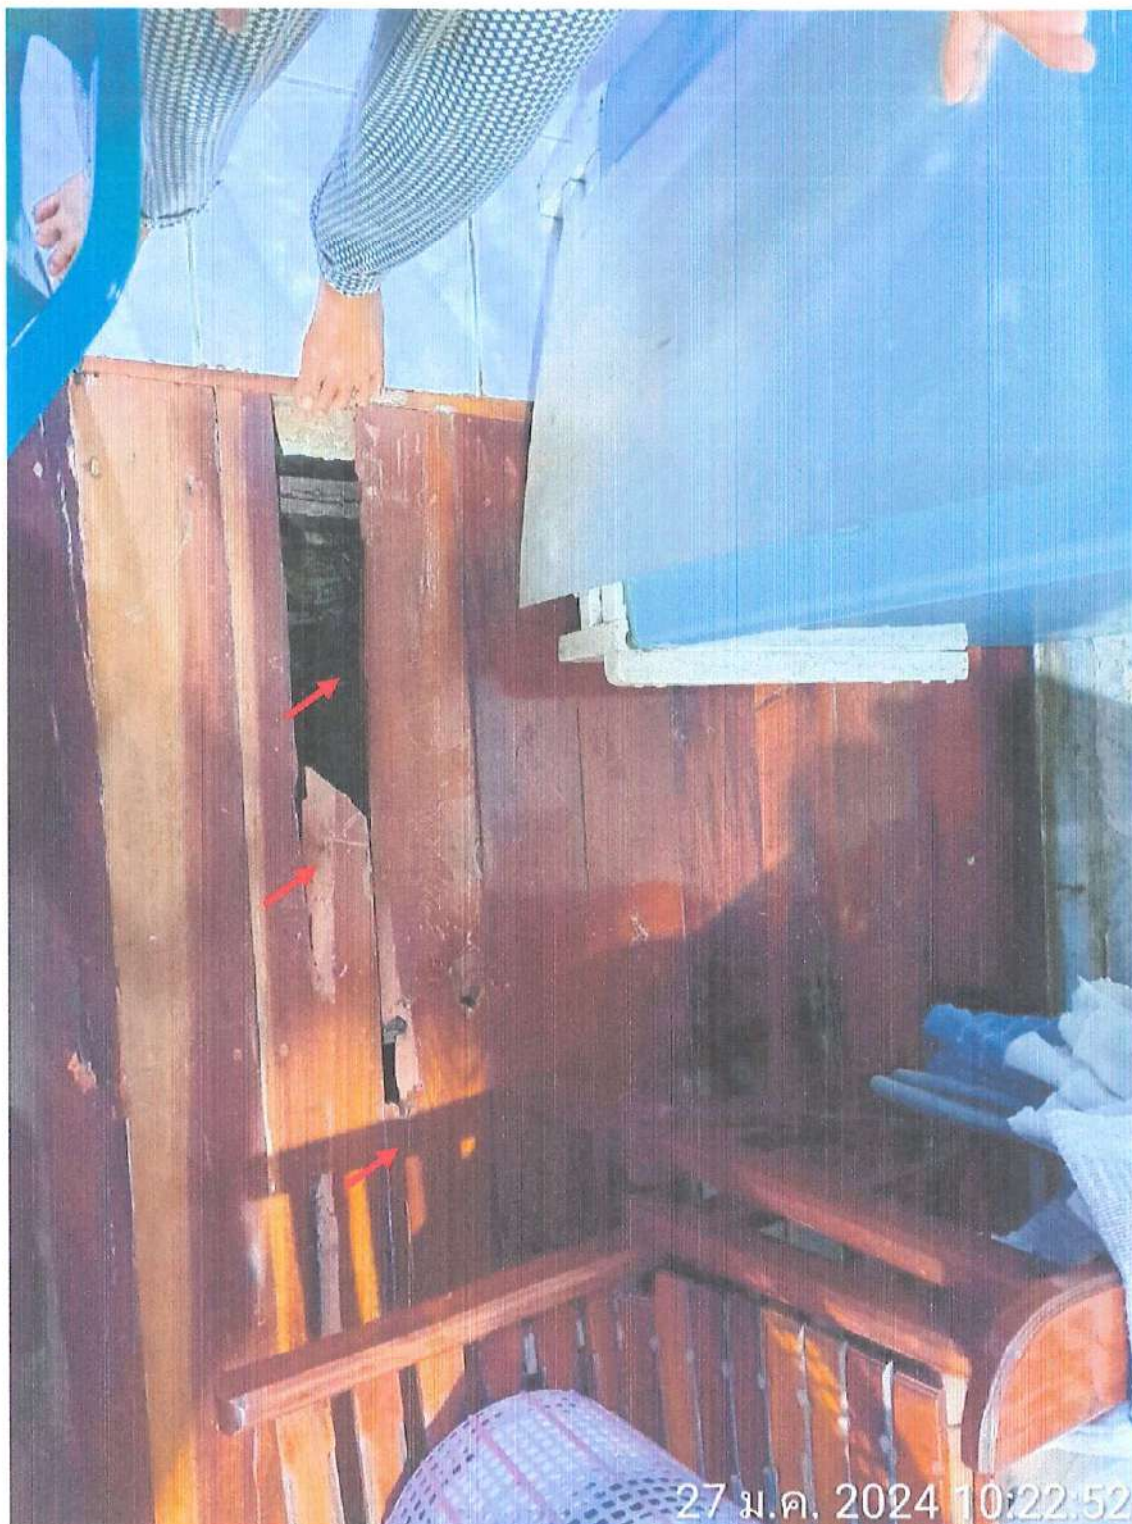
พบพื้นไม้ชำรุดบริเวณห้องรับแขก

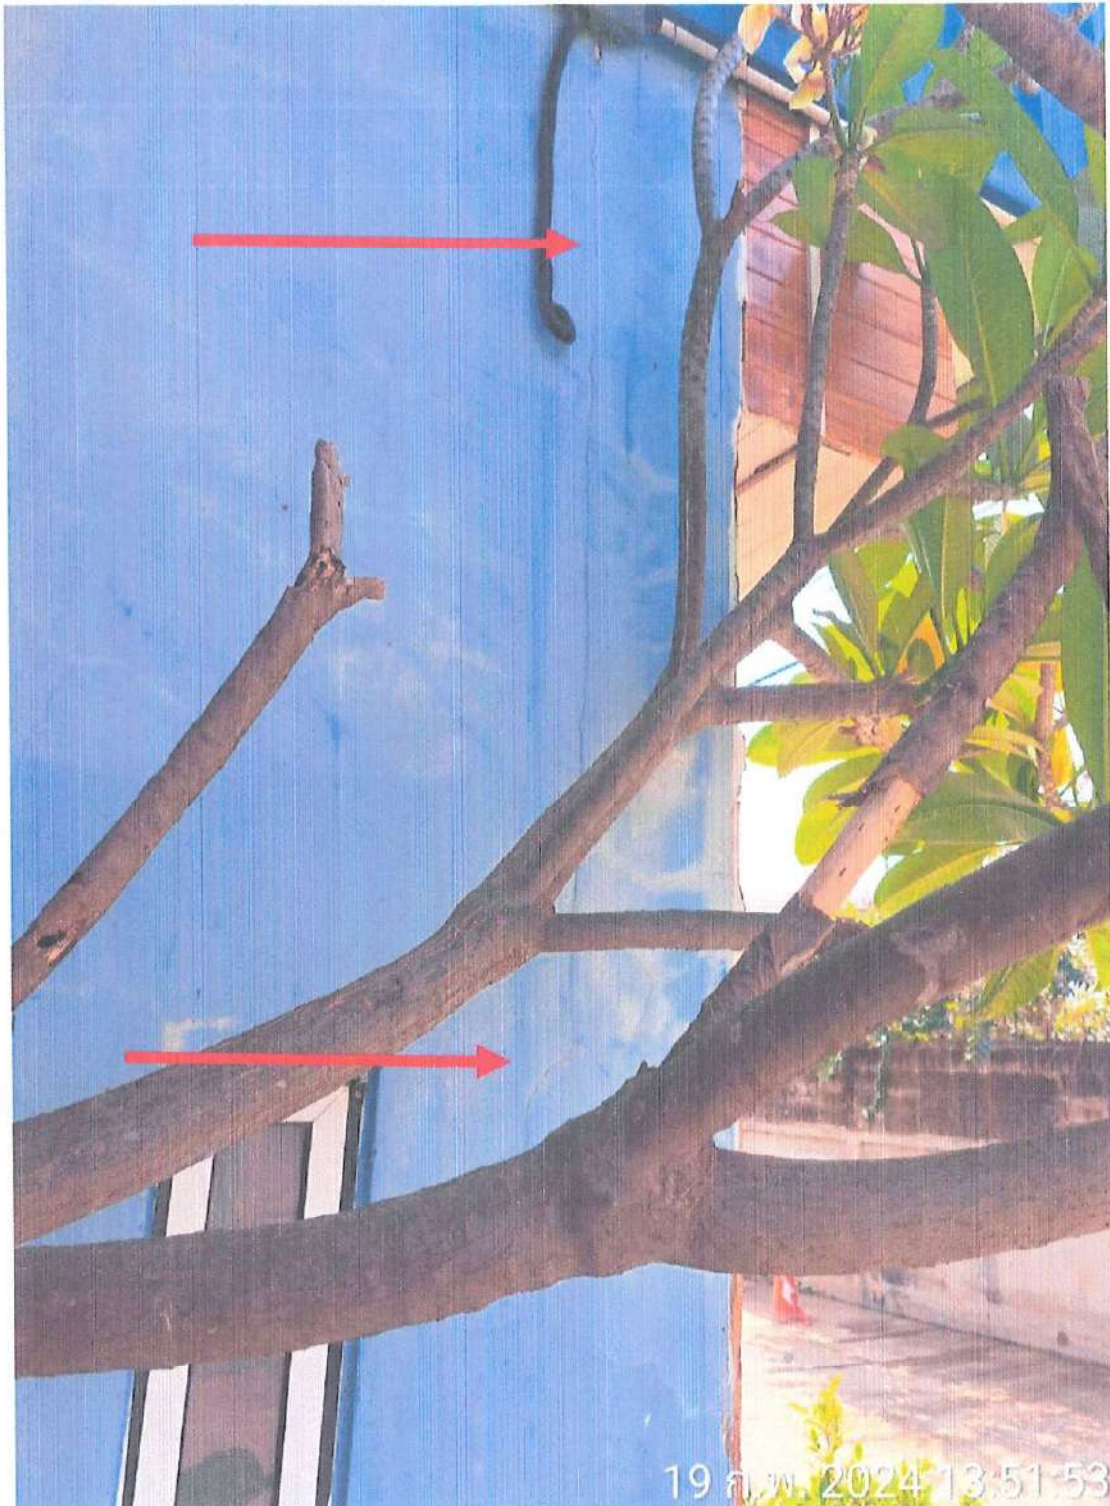
พบรอยร้าวที่ผนังด้านข้างบ้าน

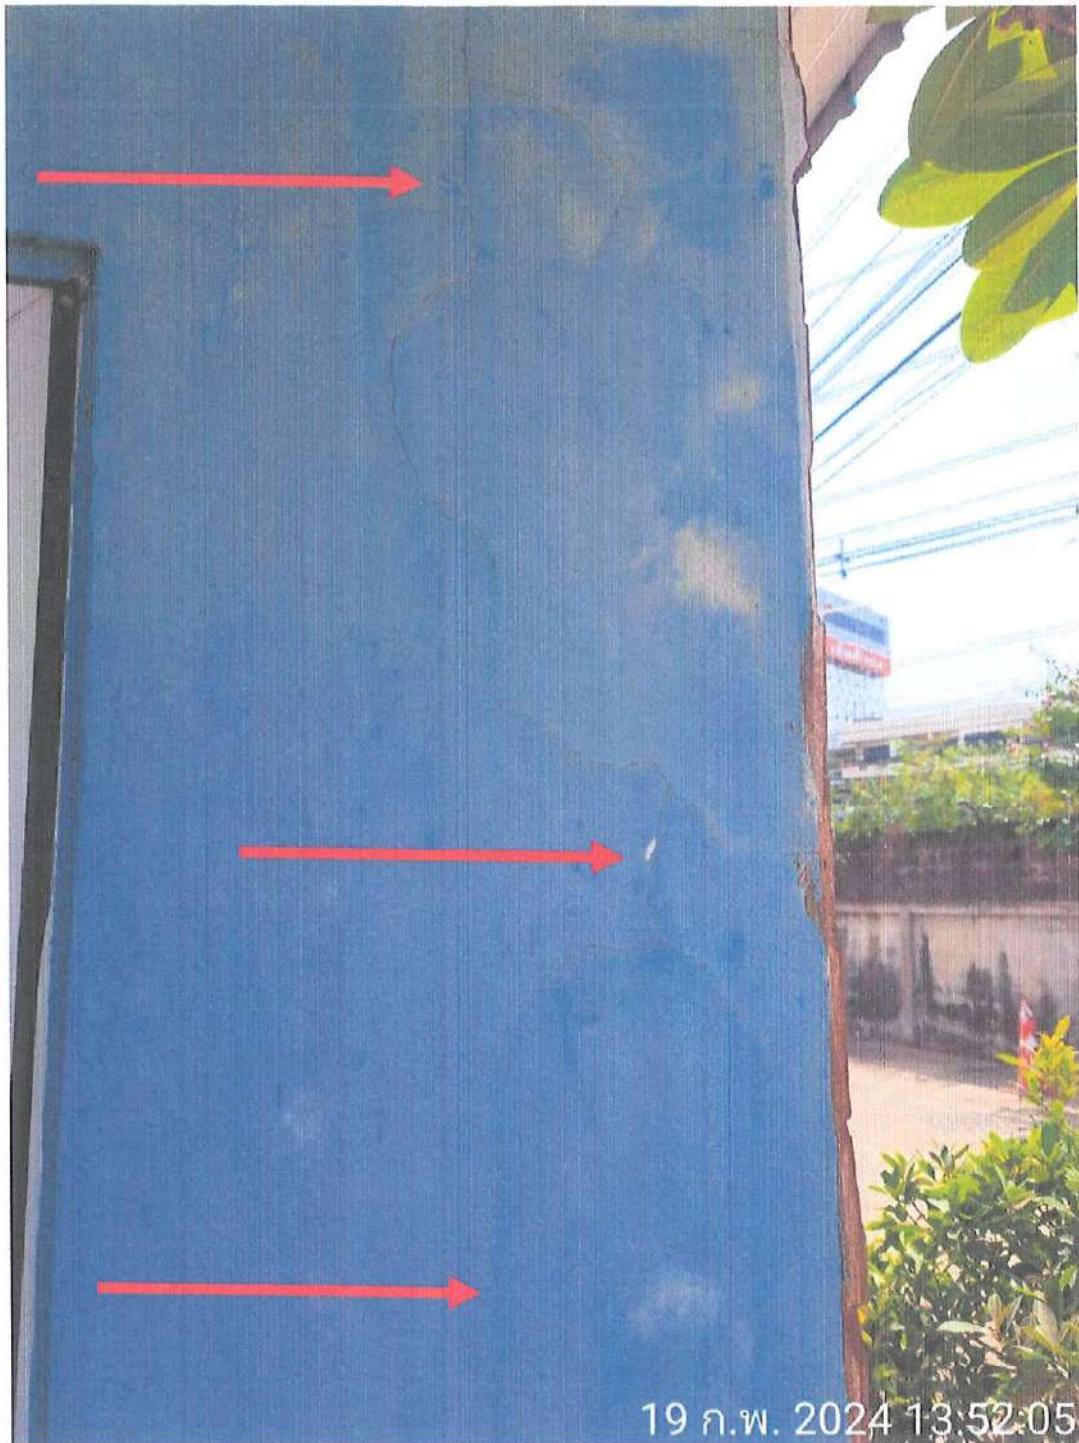
พบรอยร้าวที่ผนังด้านข้างบ้าน

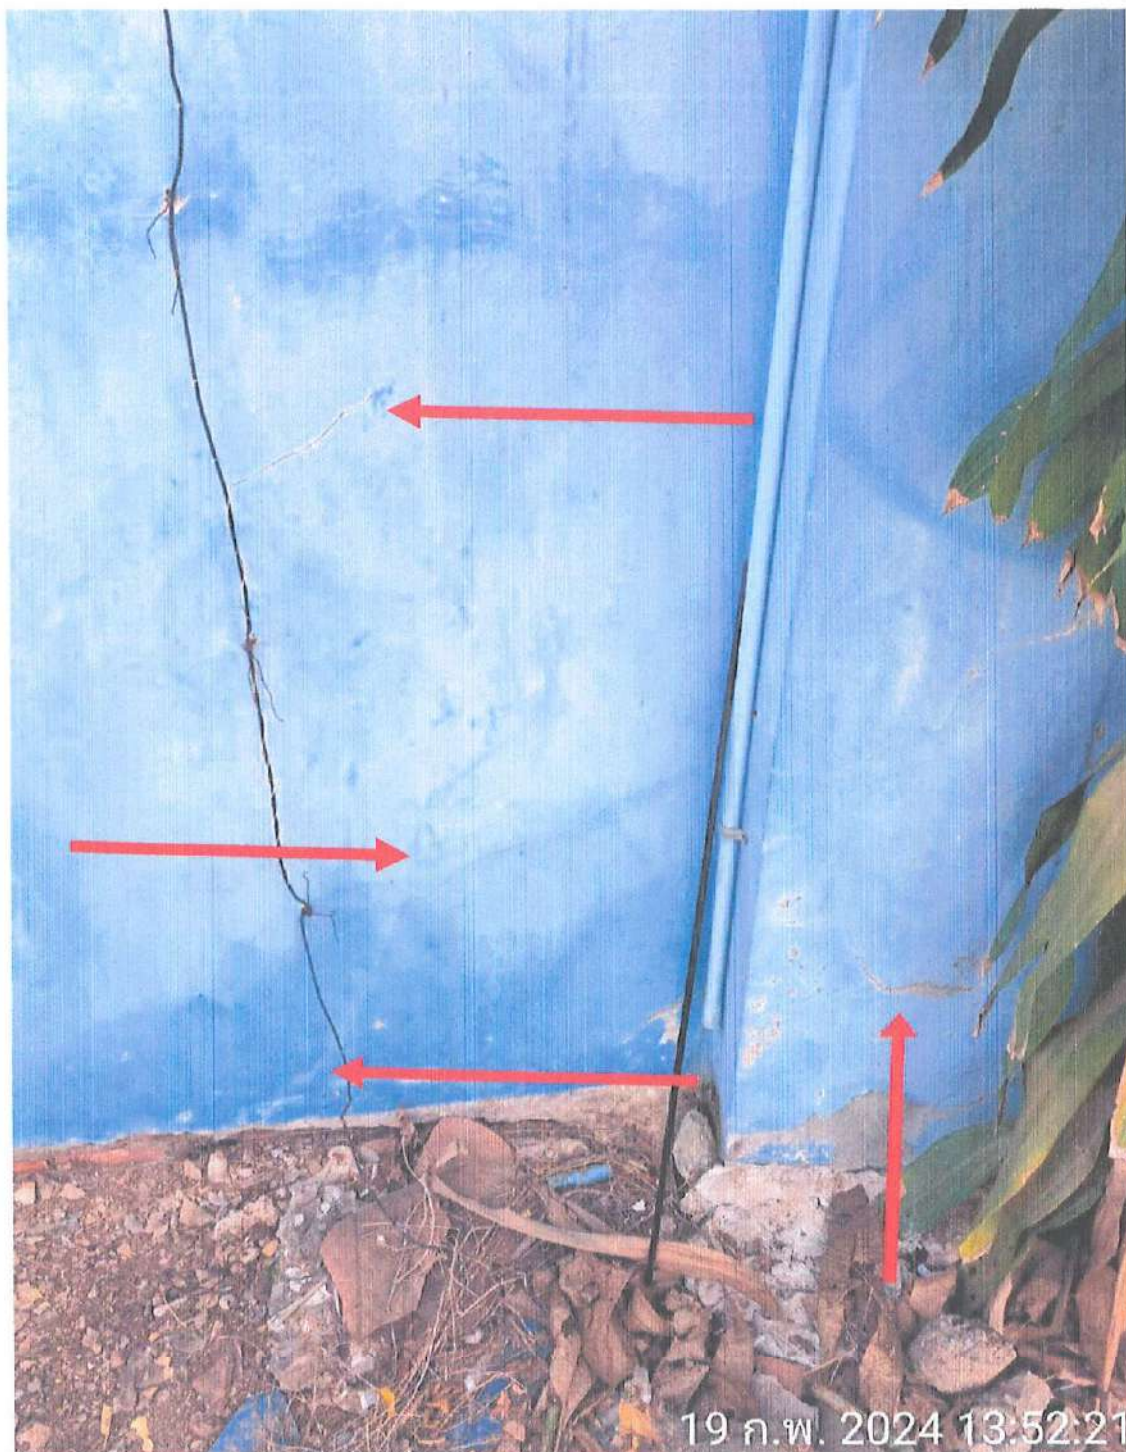
พบรอยร้าวที่ผนัง และ เสาด้านข้างบ้าน

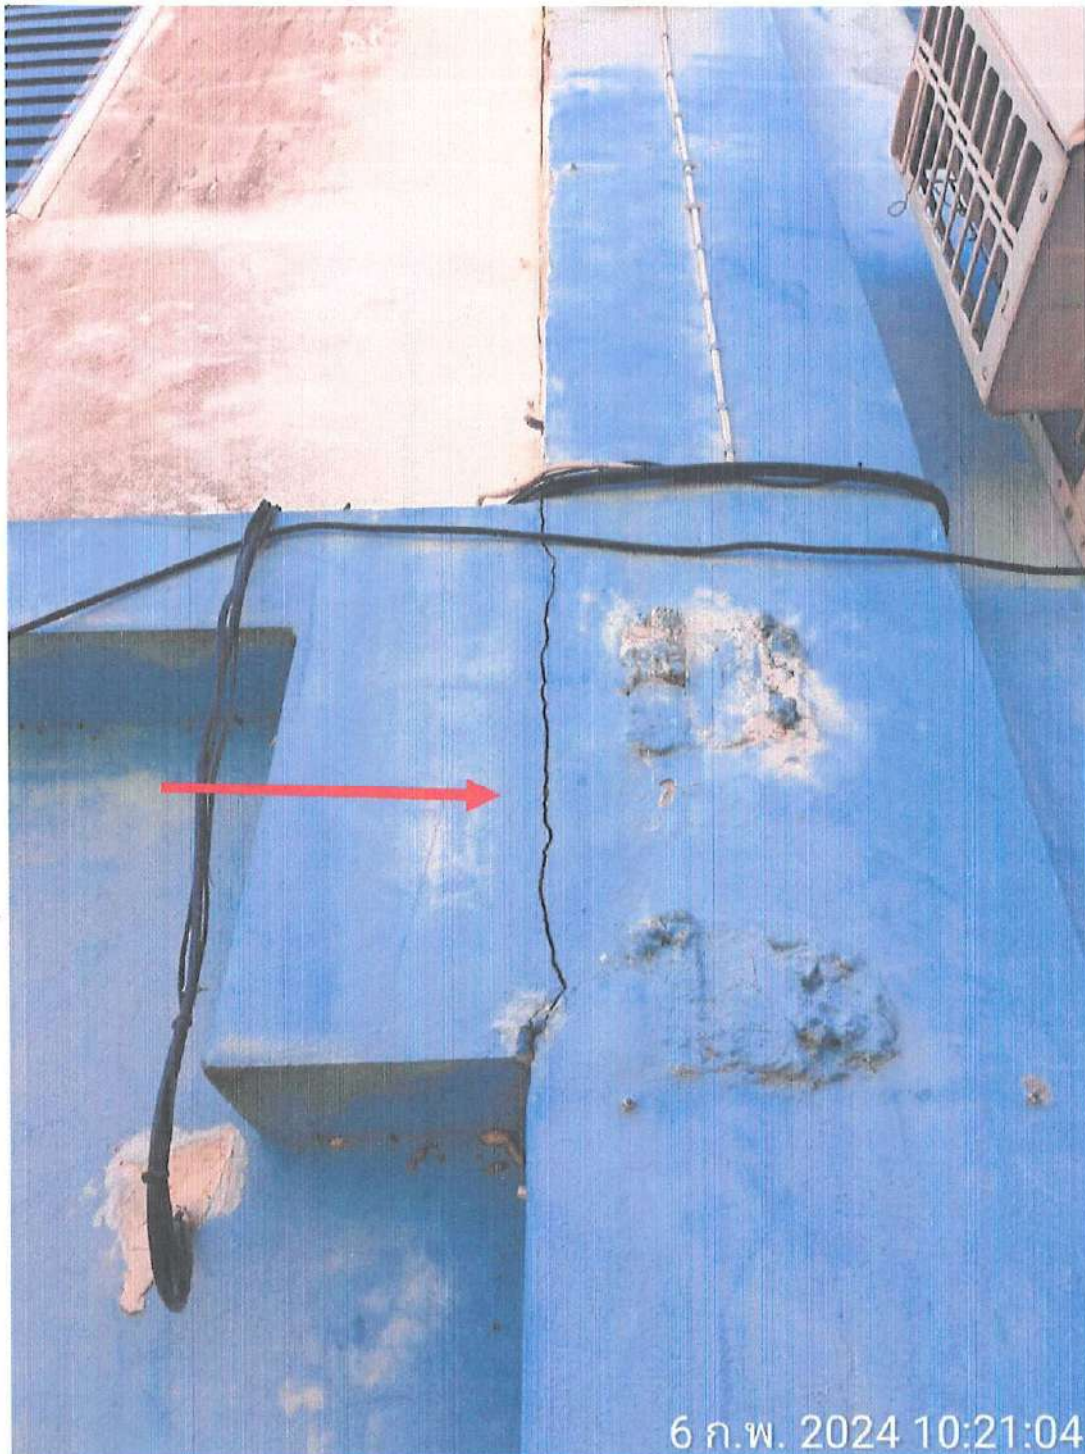
พบรอยร้าวระห่างเสา และ คานผนังด้านข้างบ้าน

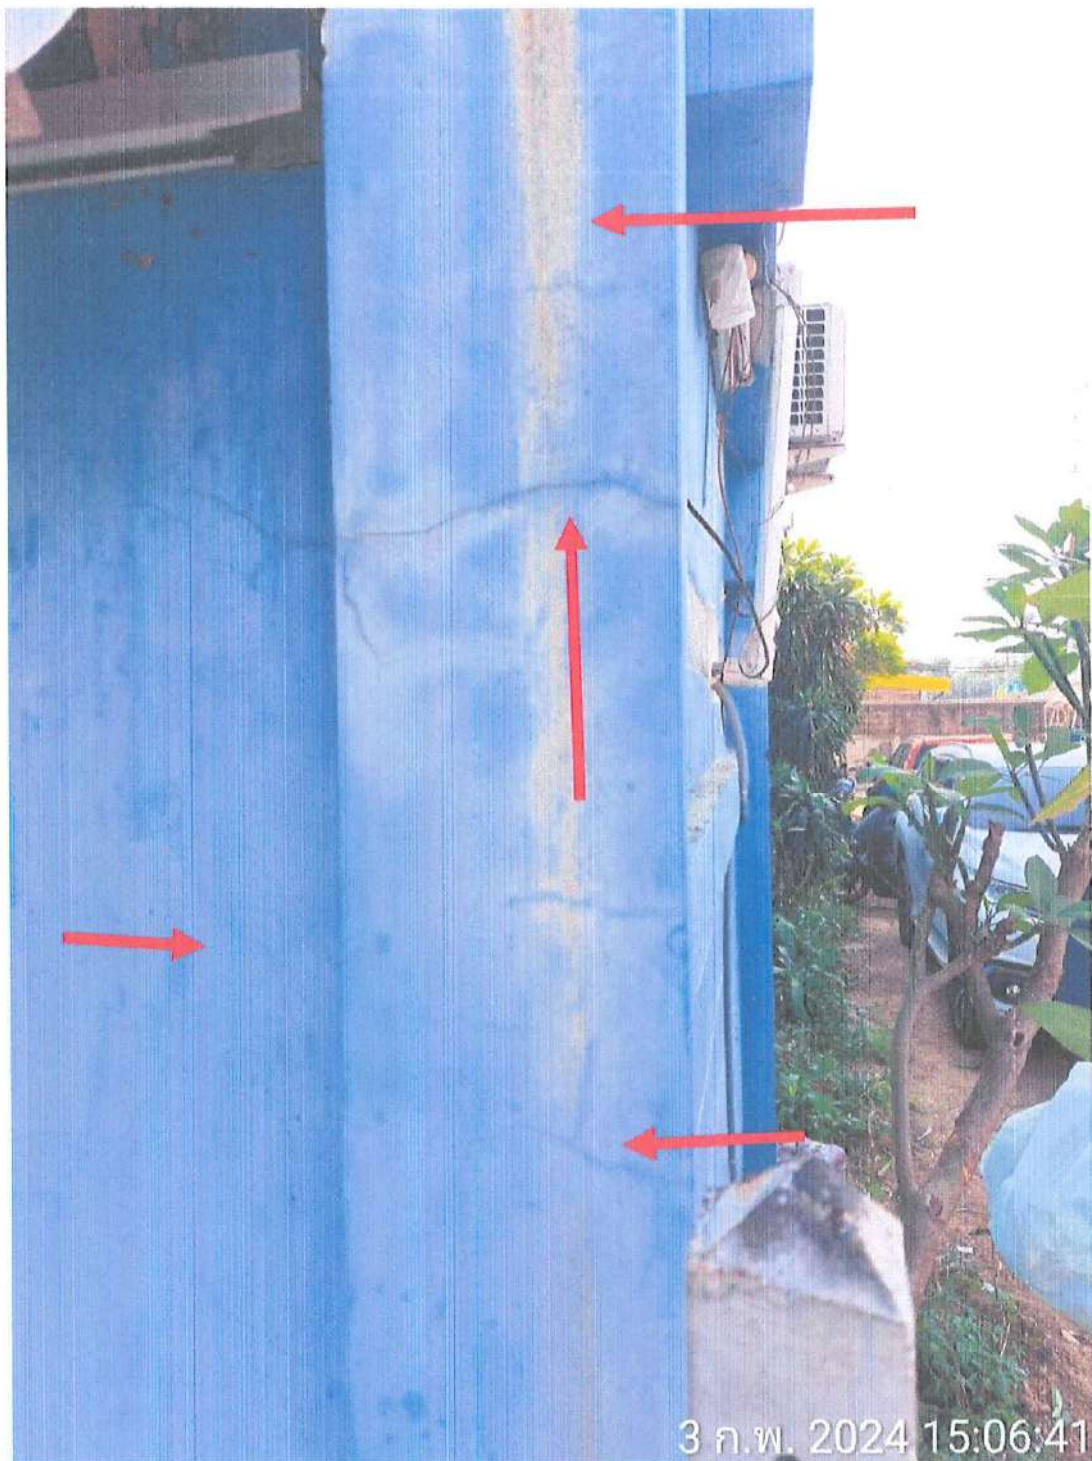
พบรอยร้าวที่เสา และ ผนังด้านหลังบ้าน

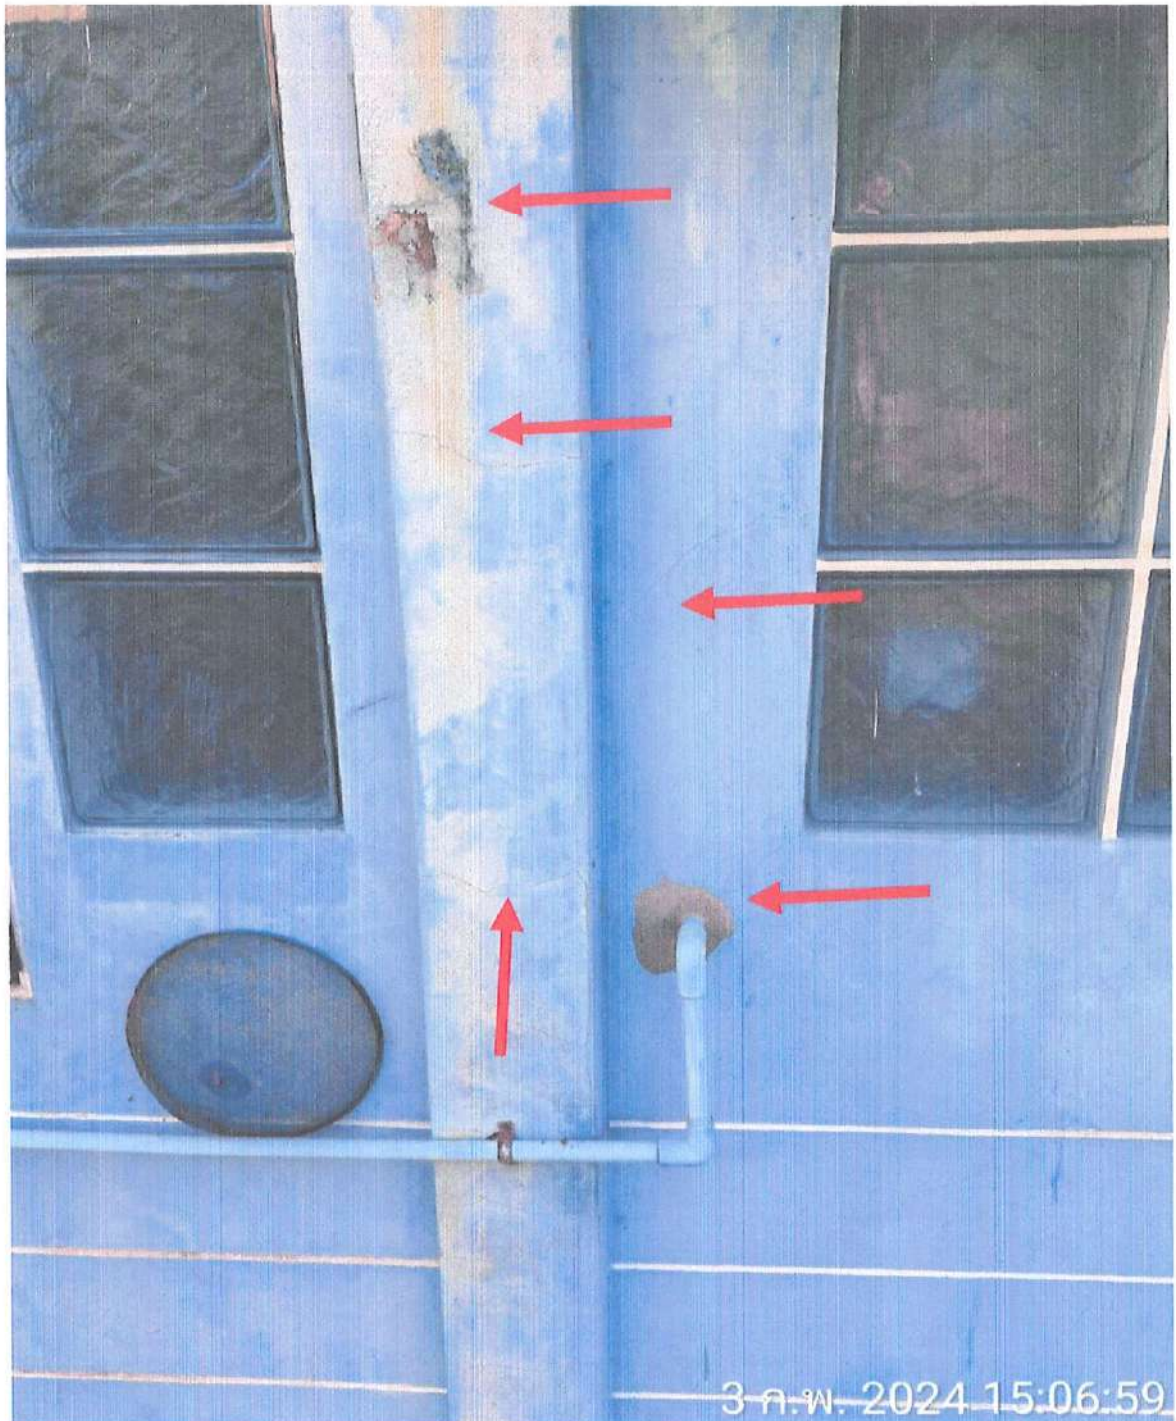
พบรอยร้าวที่เสา และ ผนังด้านหลังบ้าน

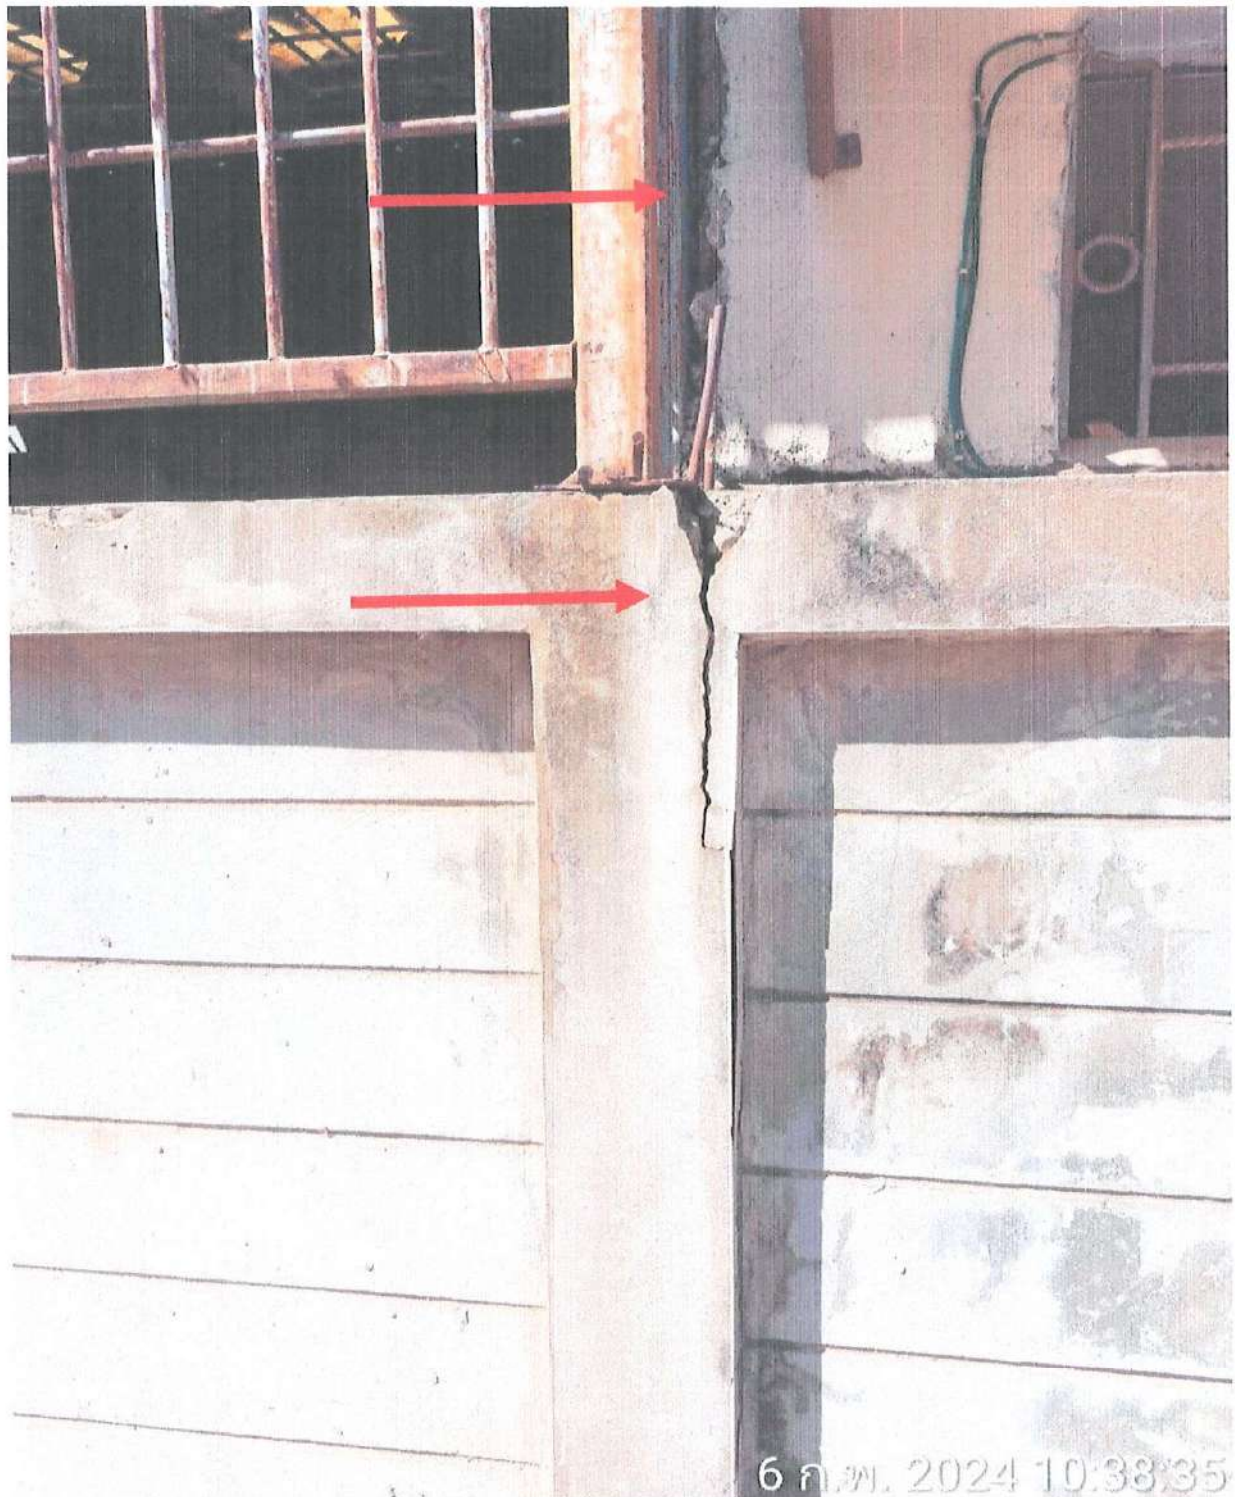
พบรอยร้าวที่เสาหลังบ้าน

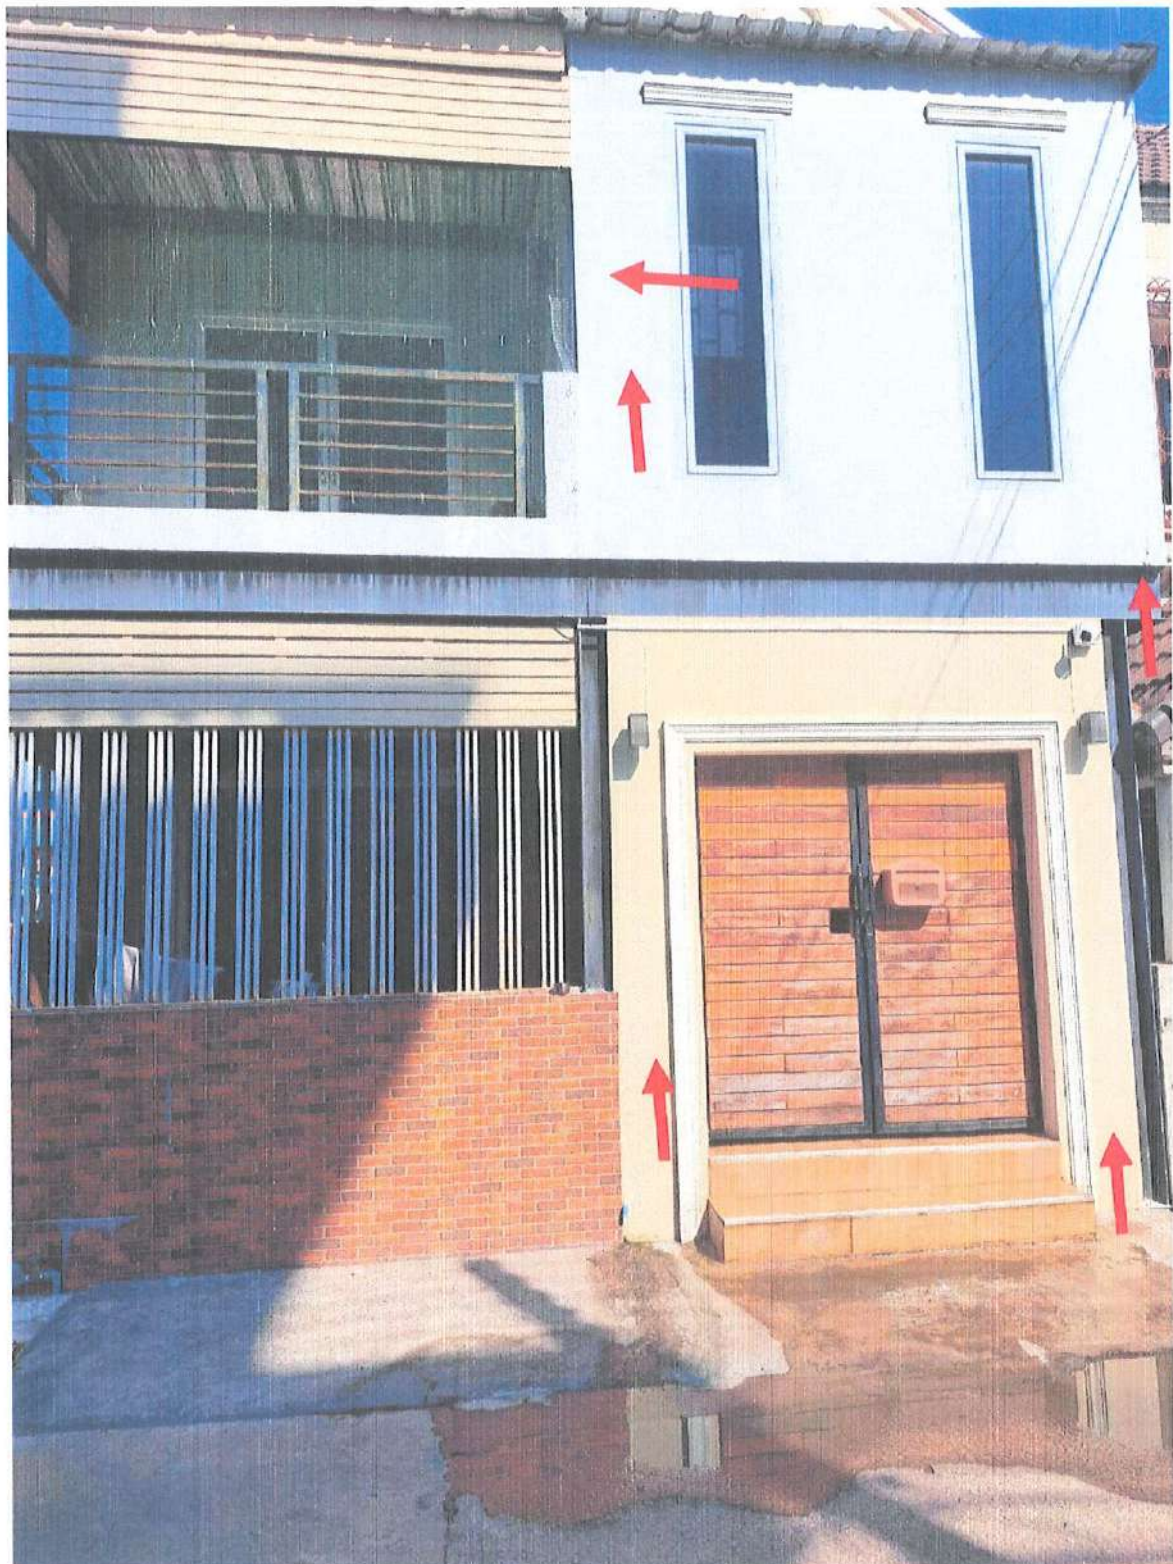
## พบรอยร้าวที่ผนังหน้าบ้าน
