รายงานสำรวจบ้านข้างเคียง

PROJECT ESCENT NAKORN SAWAN

จัดทำโดย บริษัท อิตัลไทย เทอร์วิ จำกัด

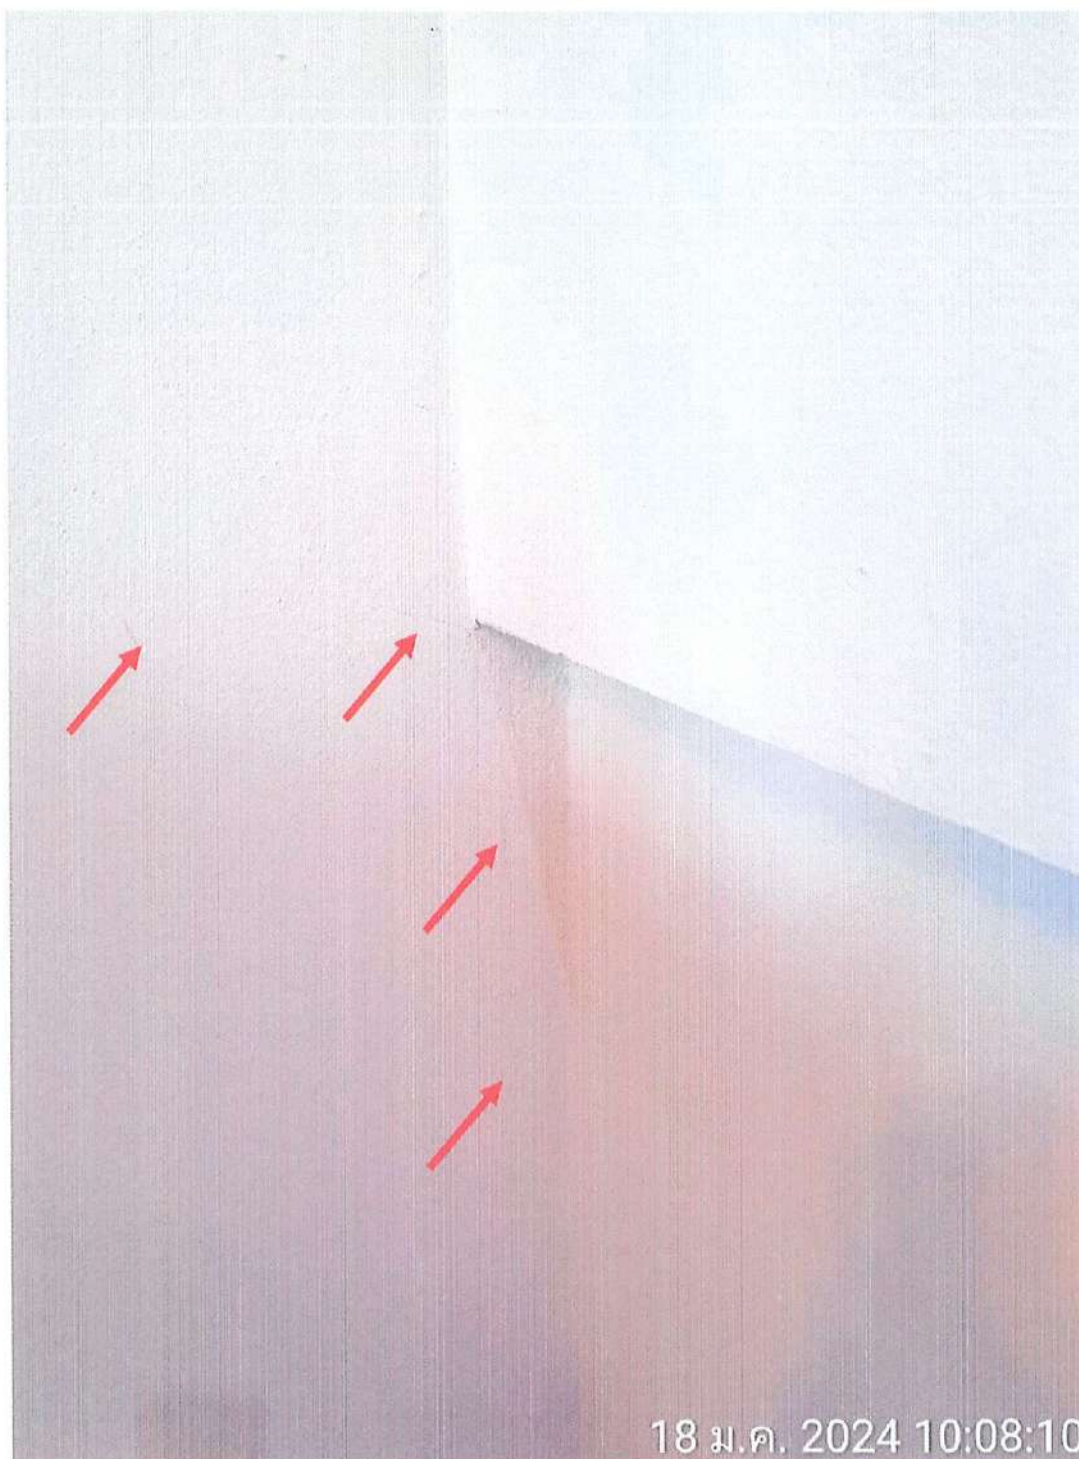
พบรอยร้าวที่ผนังบ้านชั้น 2

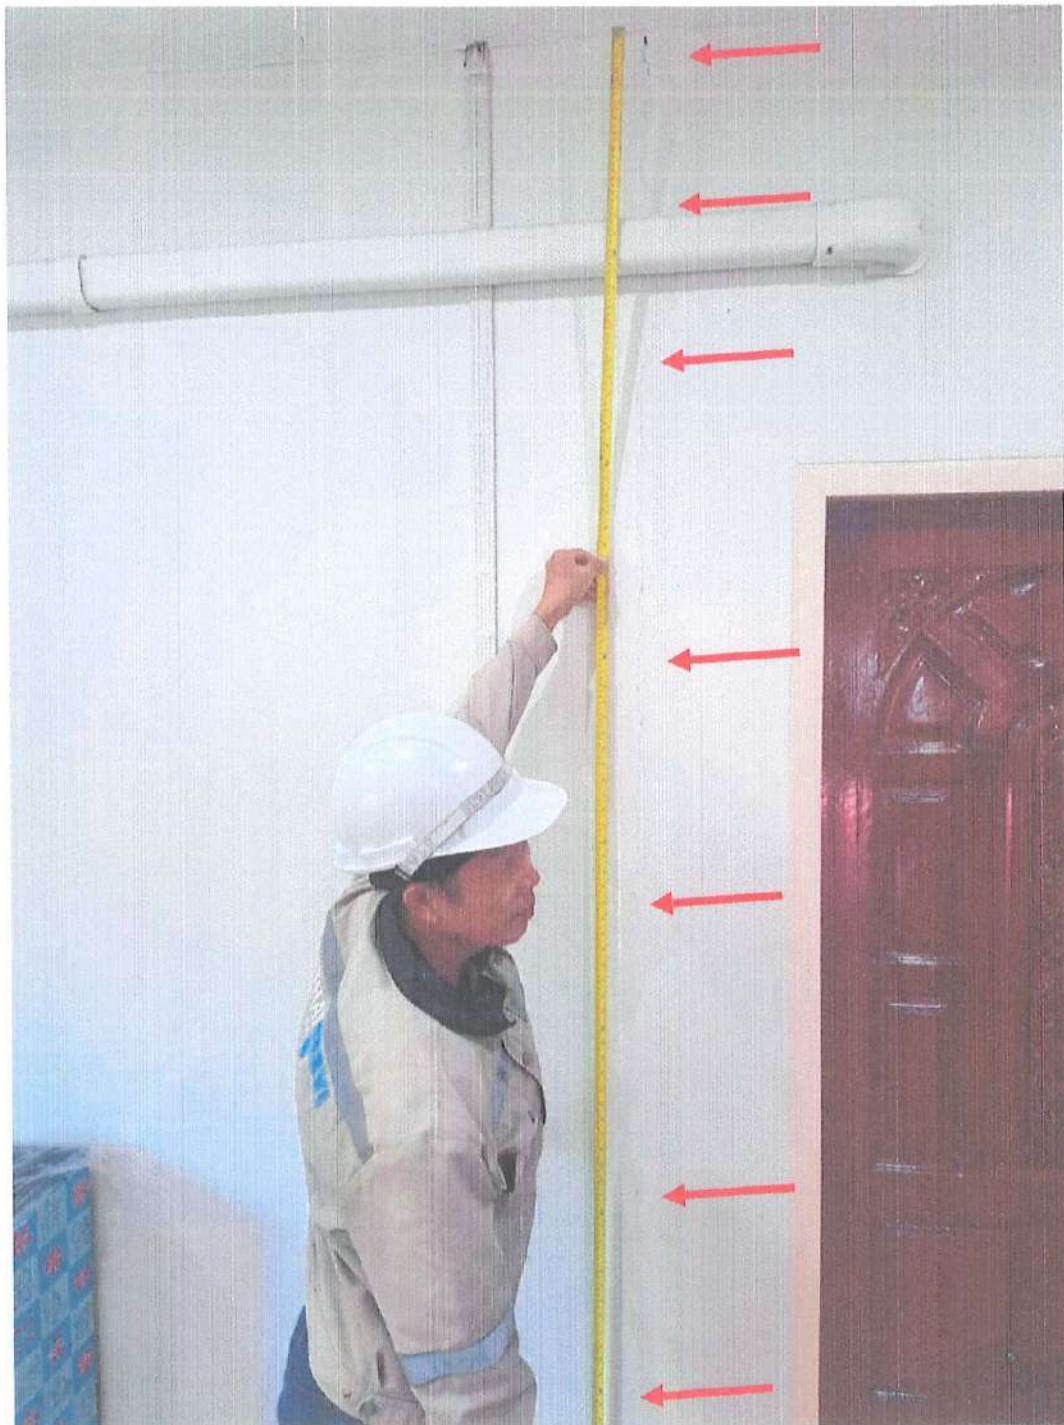
พบรอยร้าวที่ผนังใกล้ประตู ชั้น 2

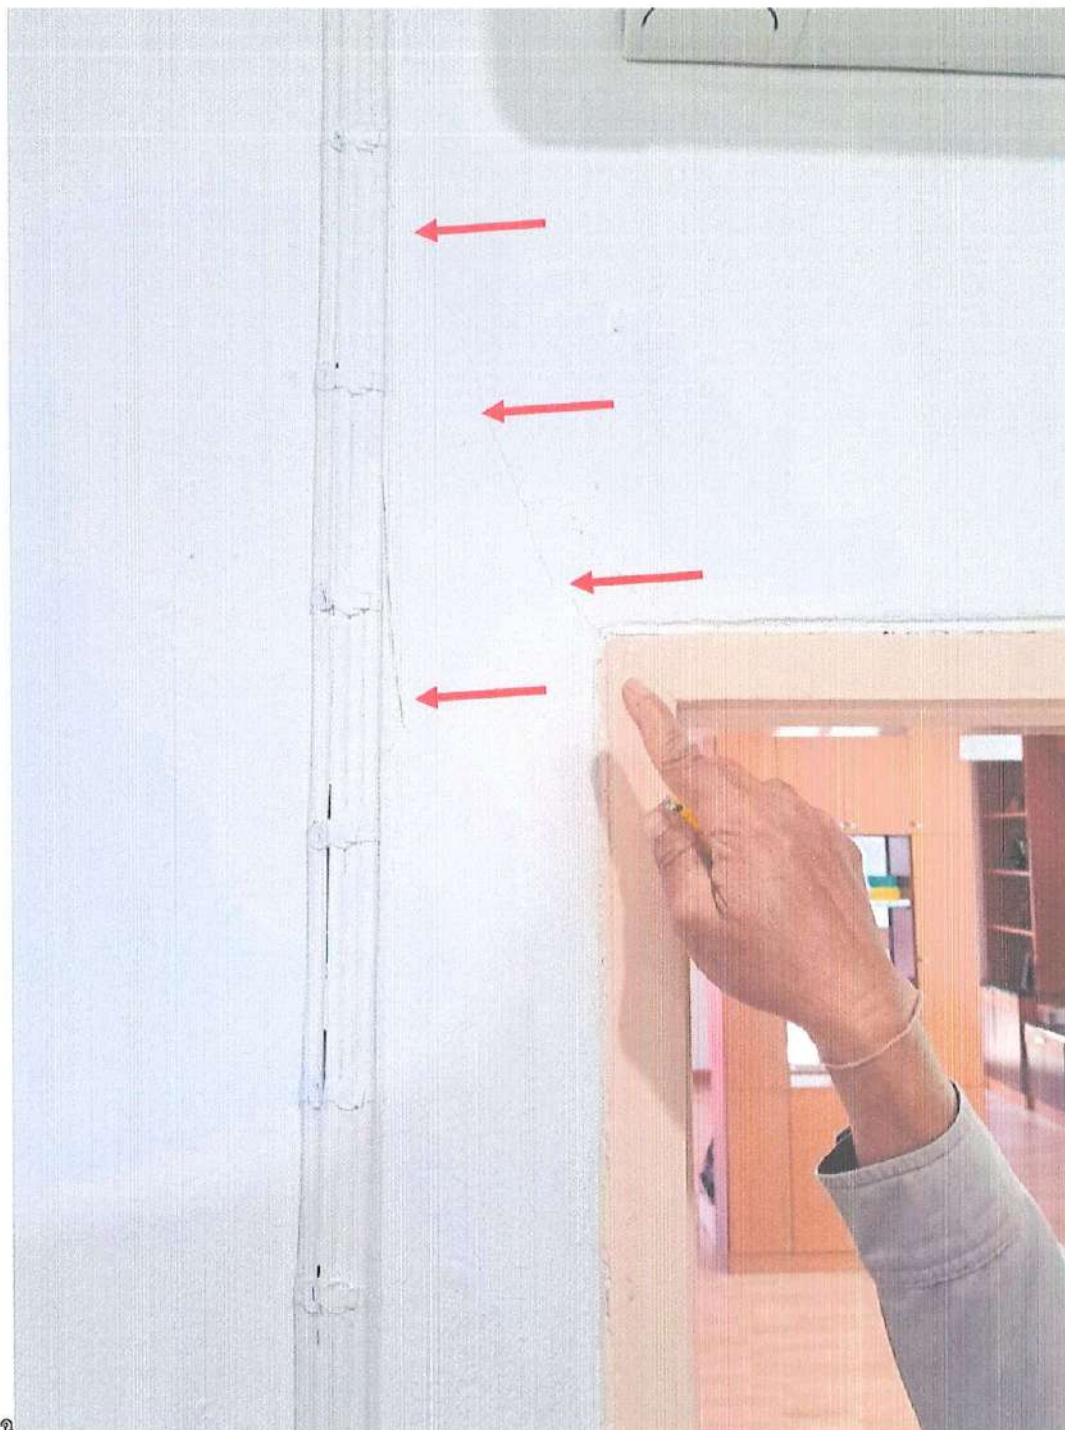
พบรอยร้าวที่ผนังใกล้ประตู ชั้น 2

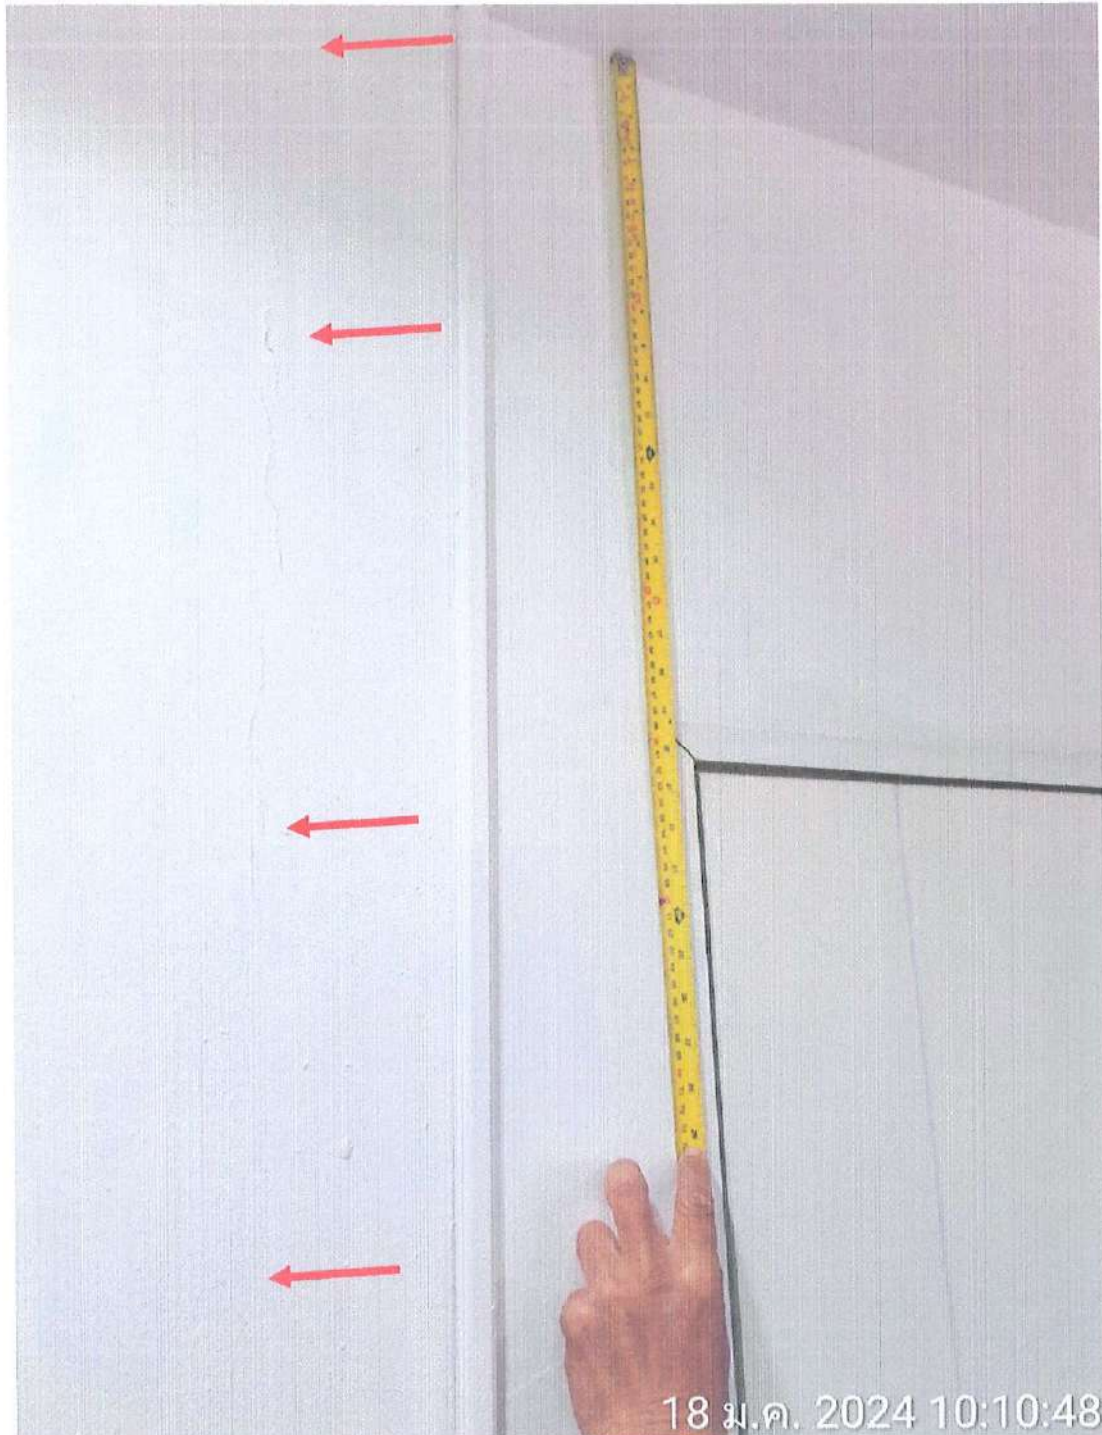
พบรอยร้าวที่ผนังใกล้ประตูห้องน้ำ ชั้น 2

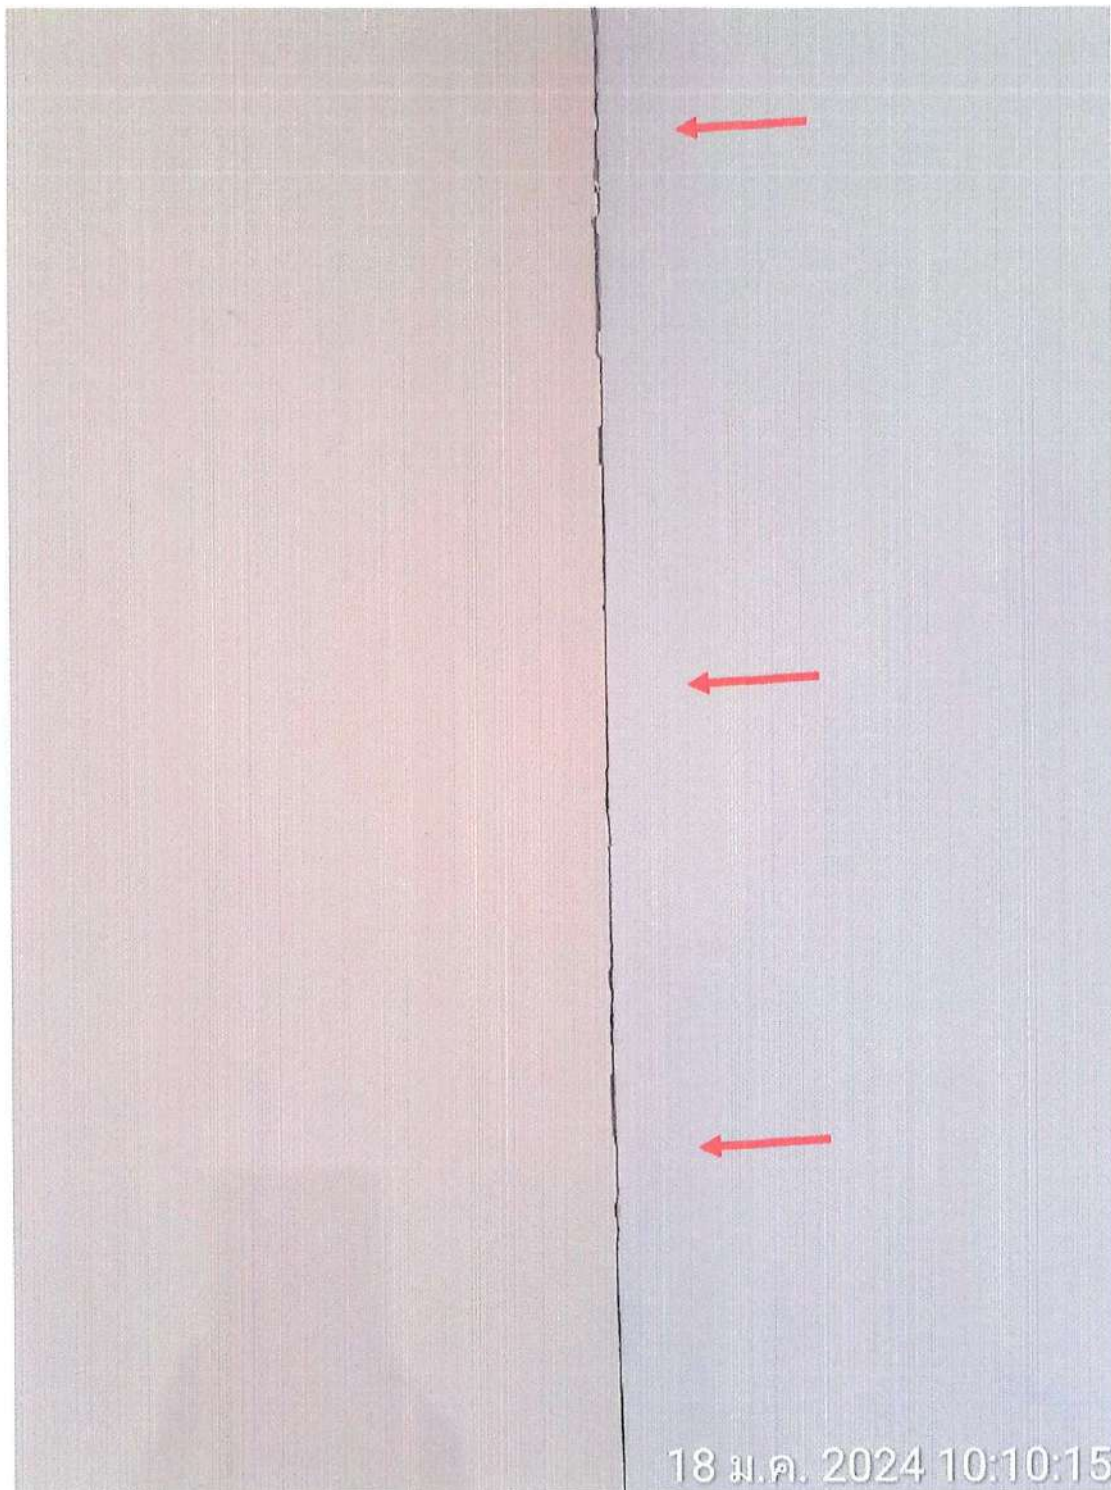
พบรอยร้าวมุมห้องน้ำ ชั้น 2

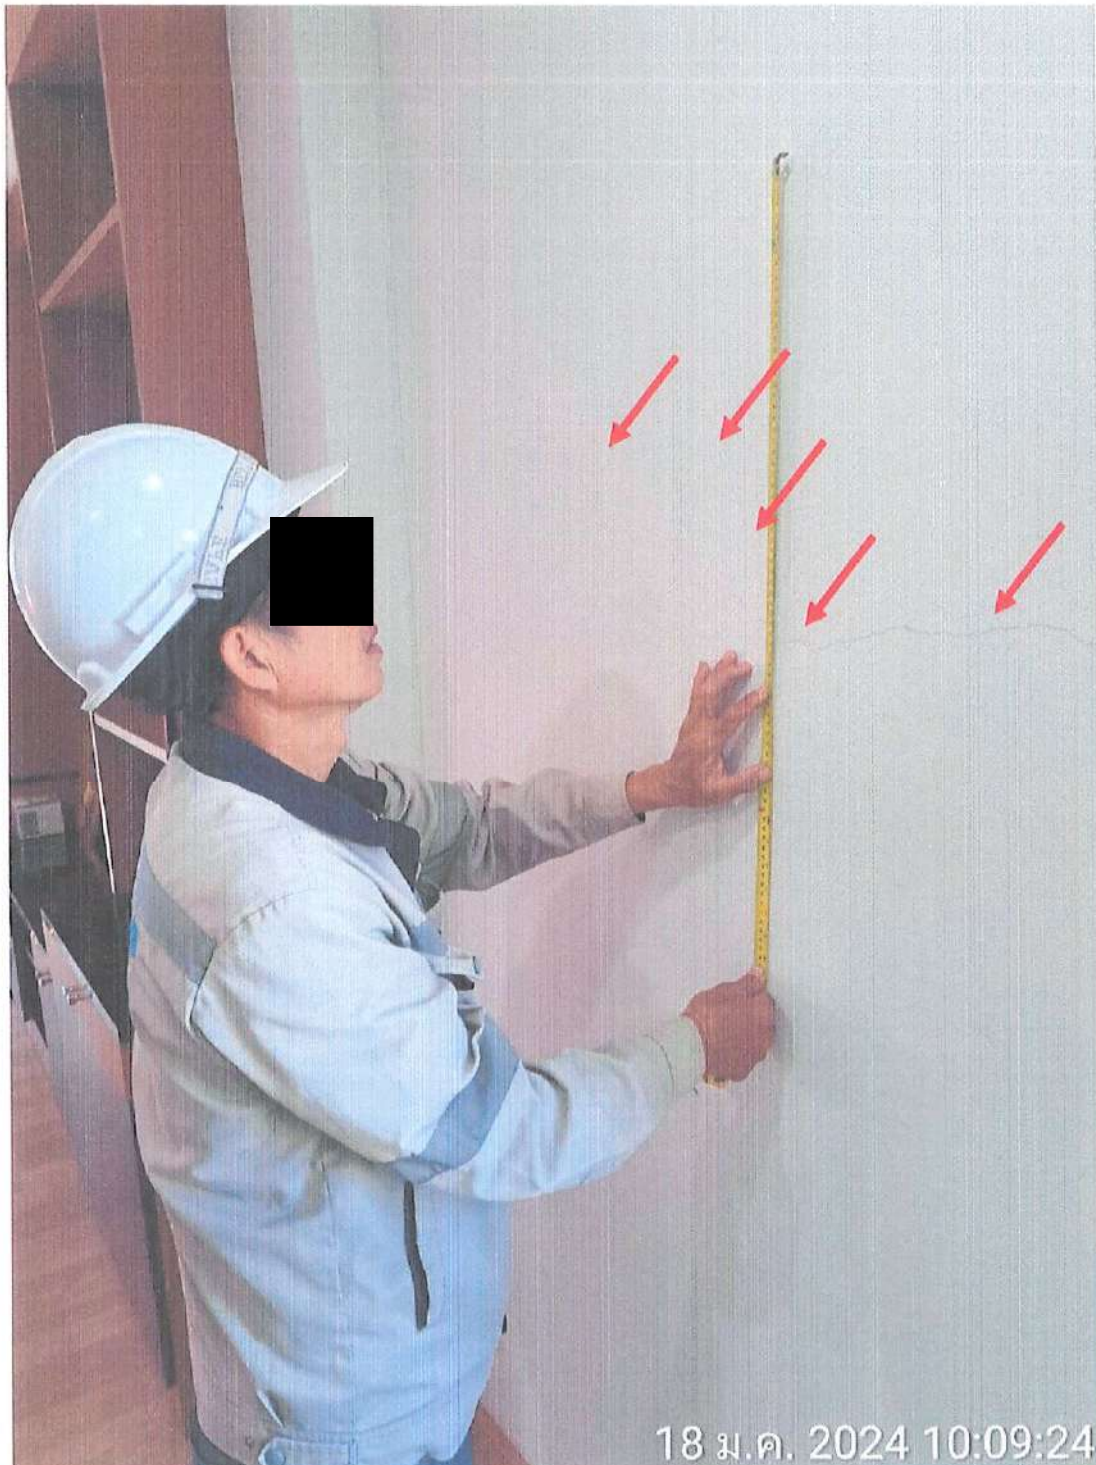
พบรอยร้าวผนังห้องโถง ชั้น 2

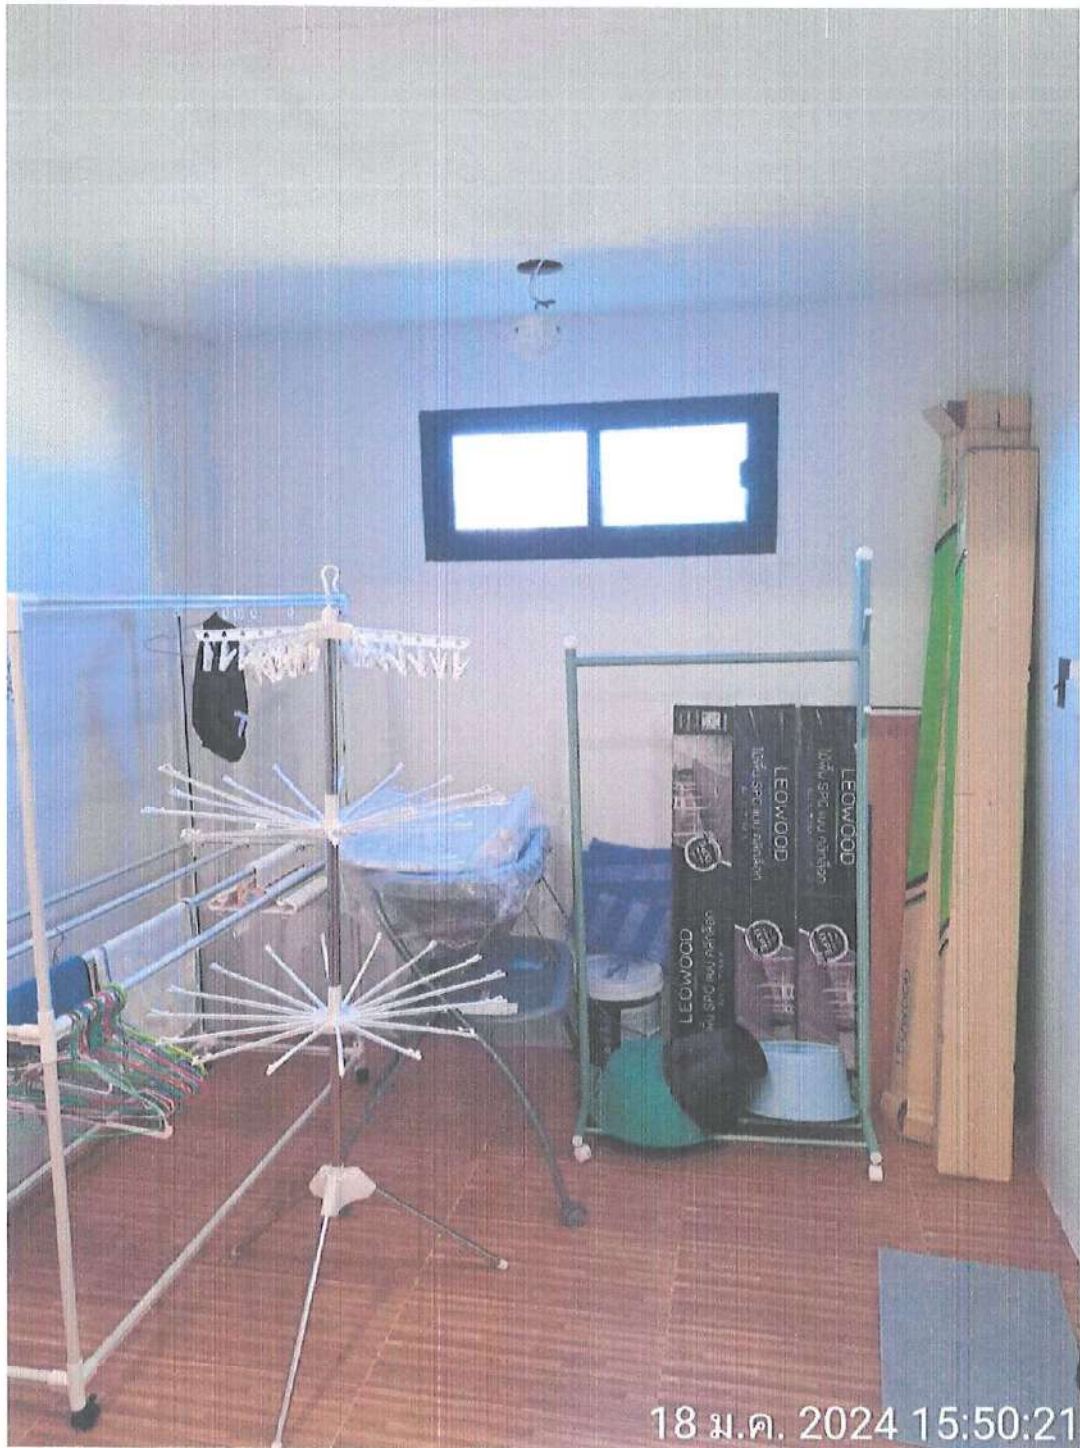
สำรวจชั้น 1 ไม่พบรอยร้าว

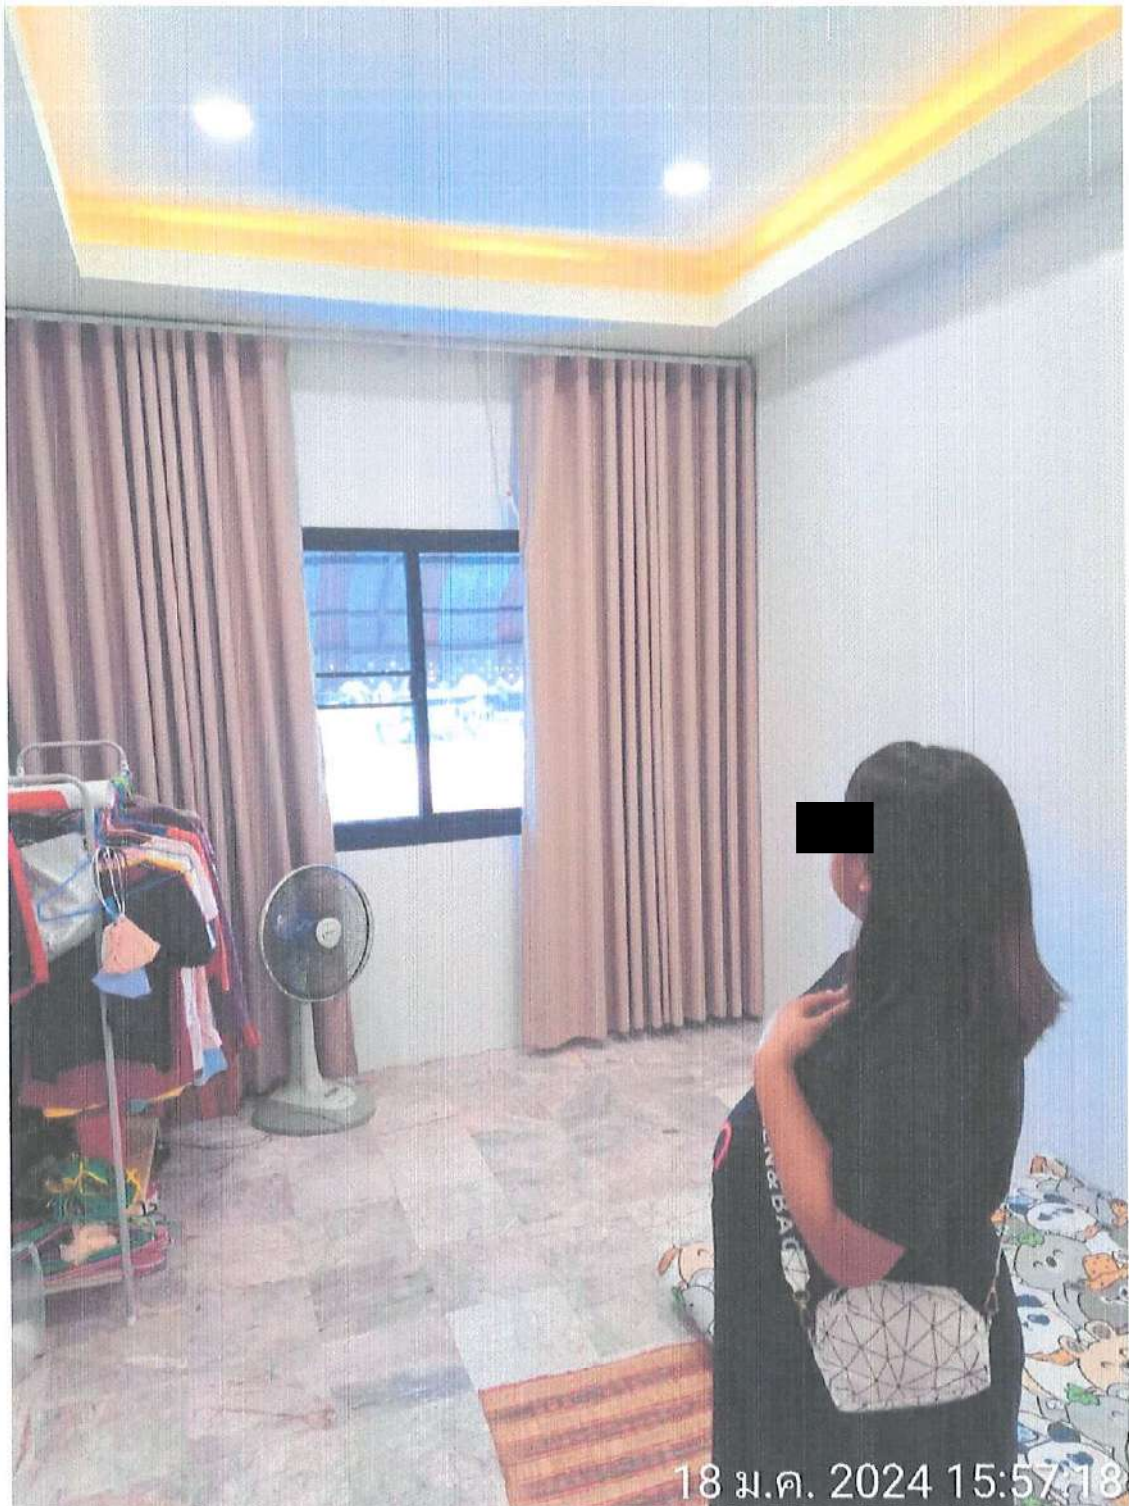
สำรวจชั้น 2 ไม่พบรอยร้าว

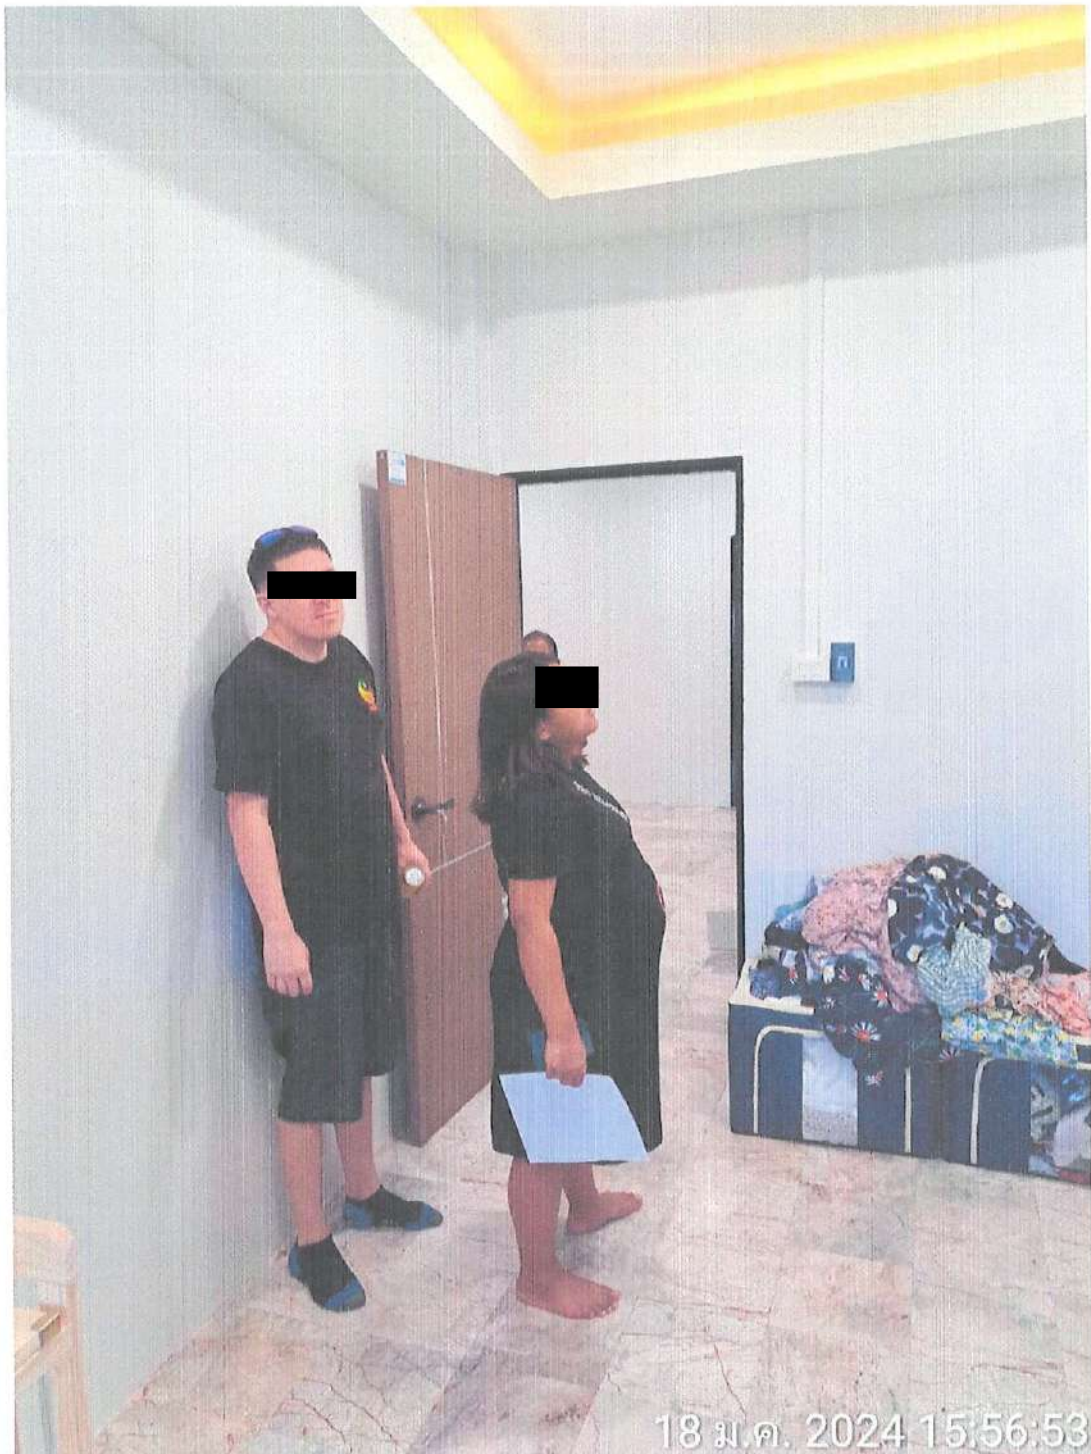
สำรวจชั้น 2 ไม่พบรอยร้าว

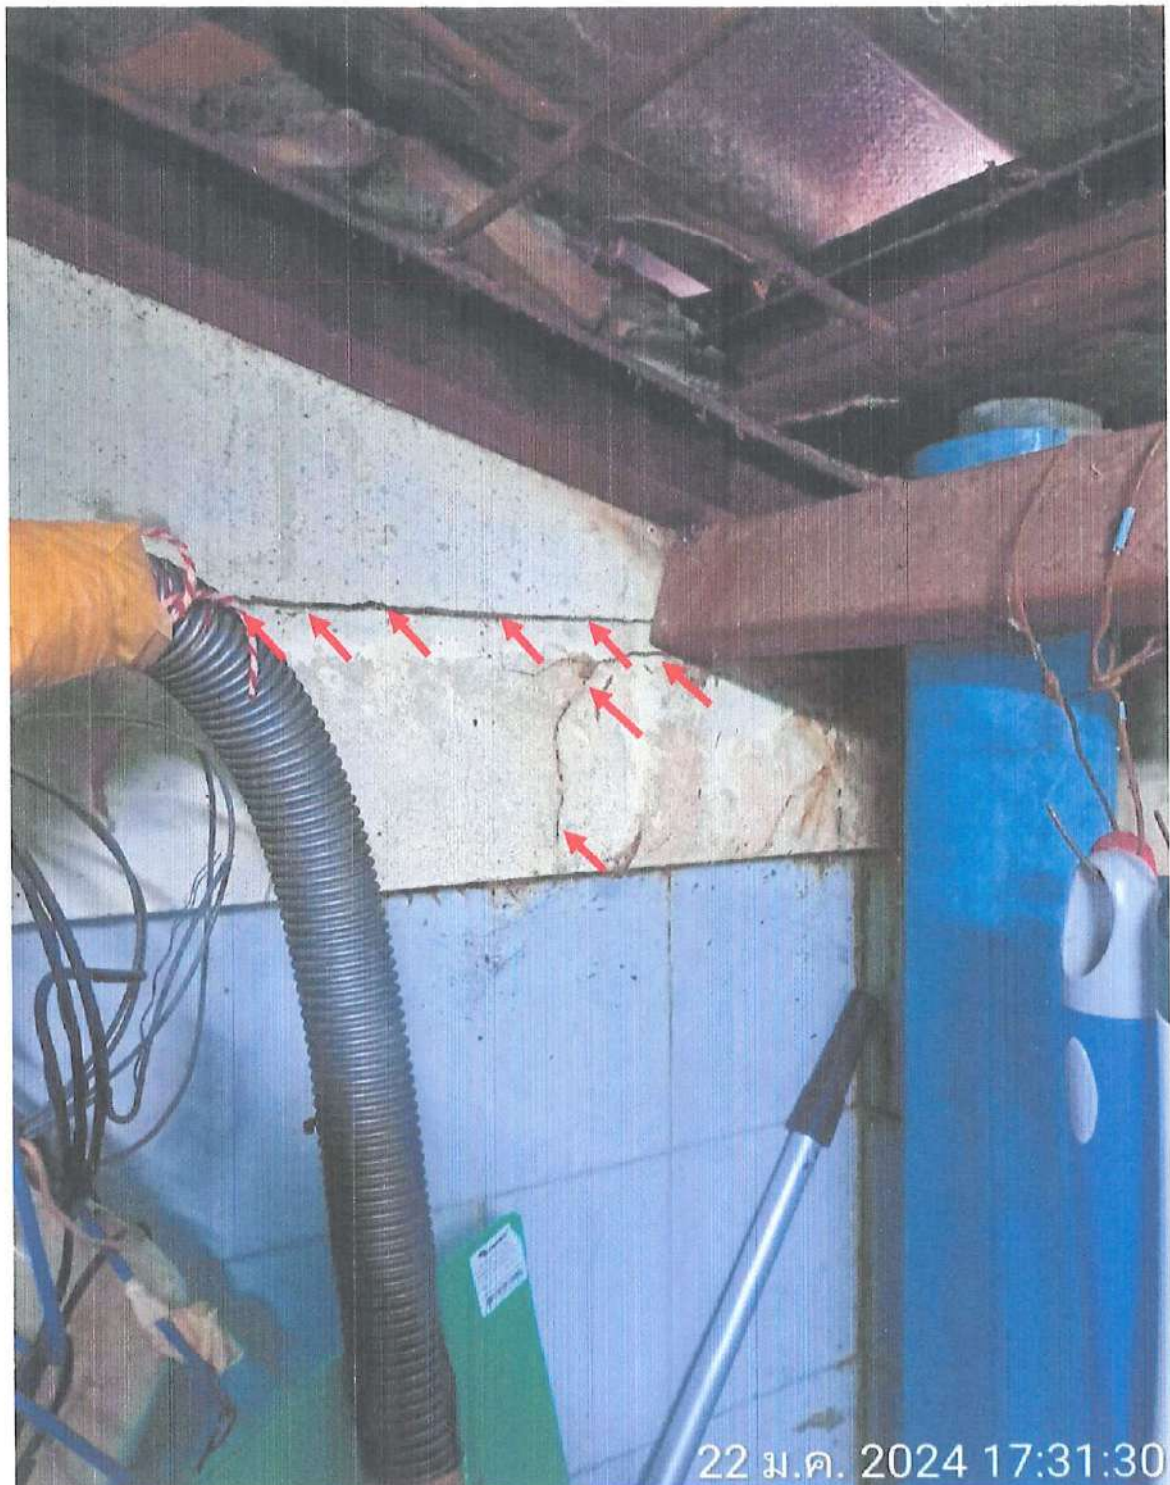
พบรอยร้าวเนื้อคอนกรีตในห้องครัวทางด้านขวา

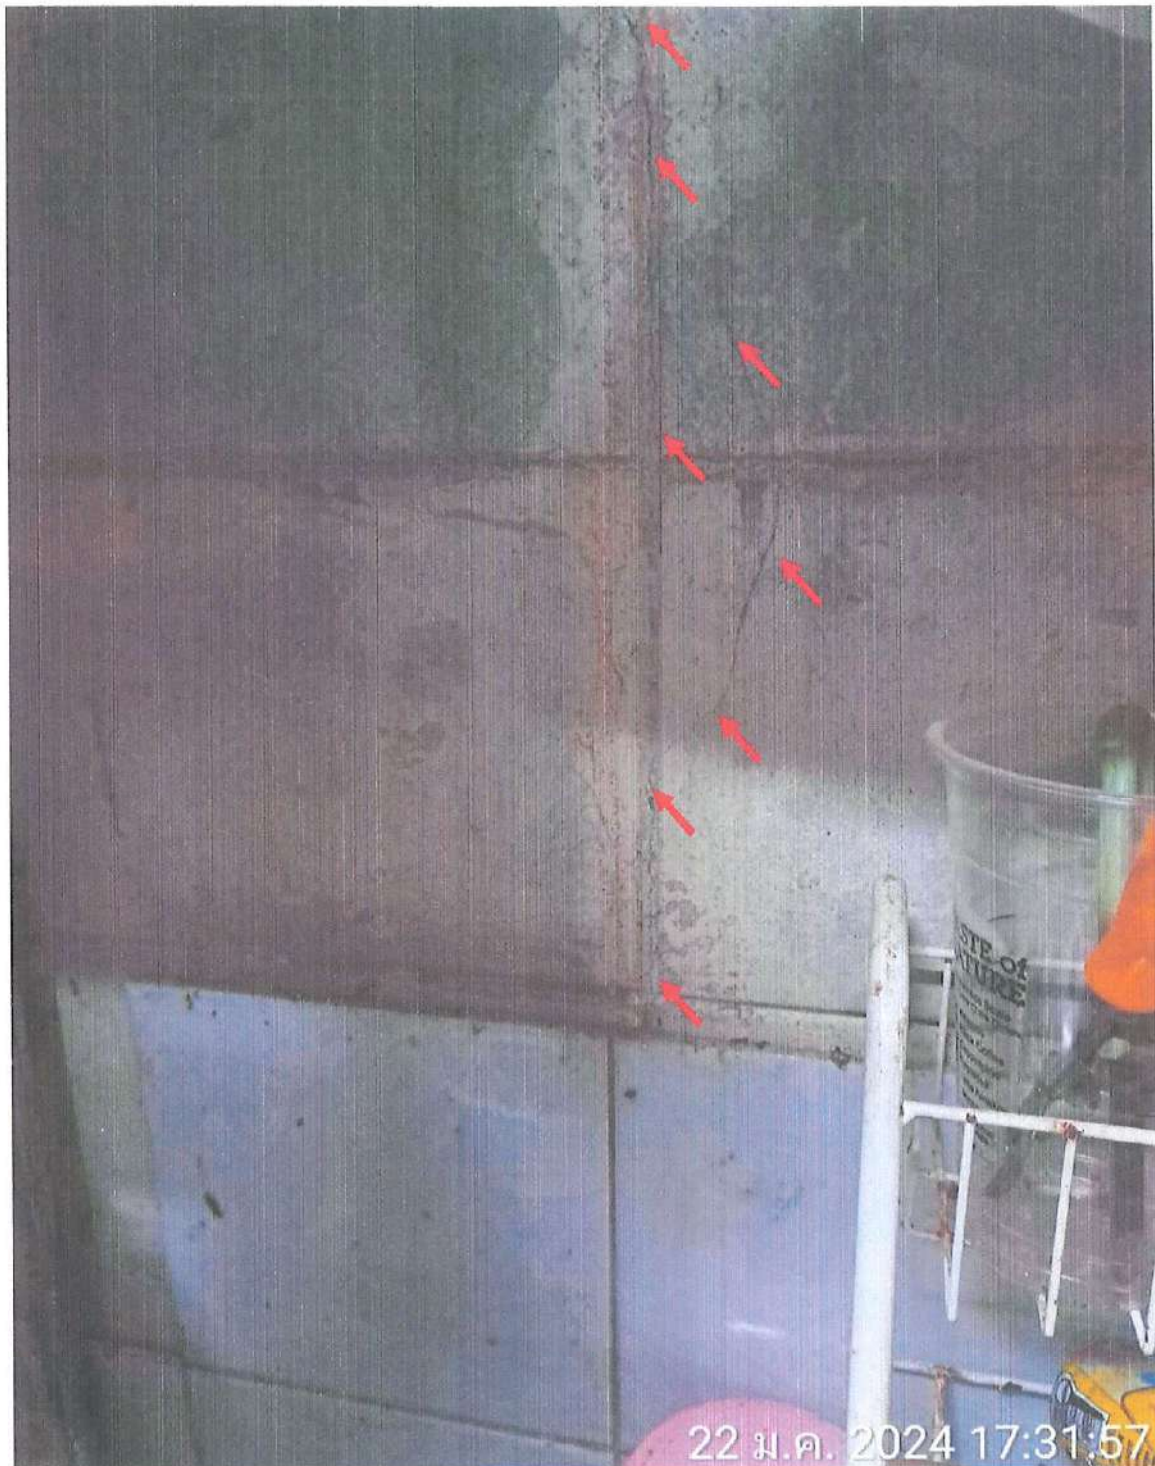
พบรอยร้าวผนังในห้องครัว

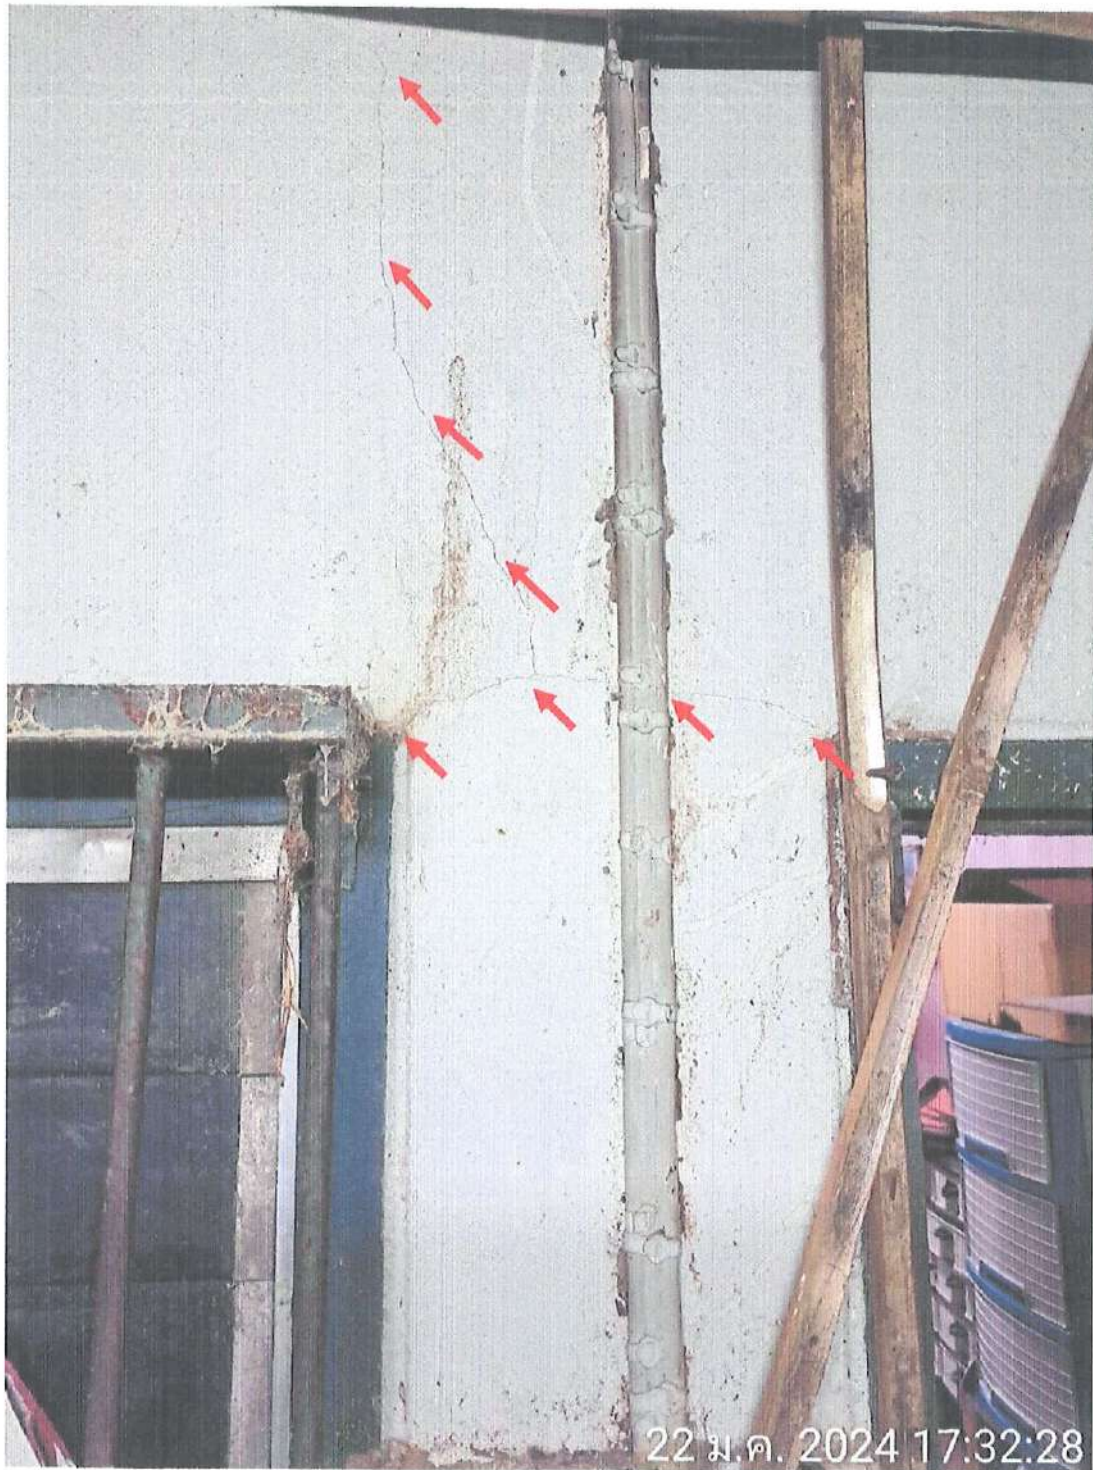
พบรอยร้าวผนังระหว่างประตู และ หน้าต่างบานเกล็ด

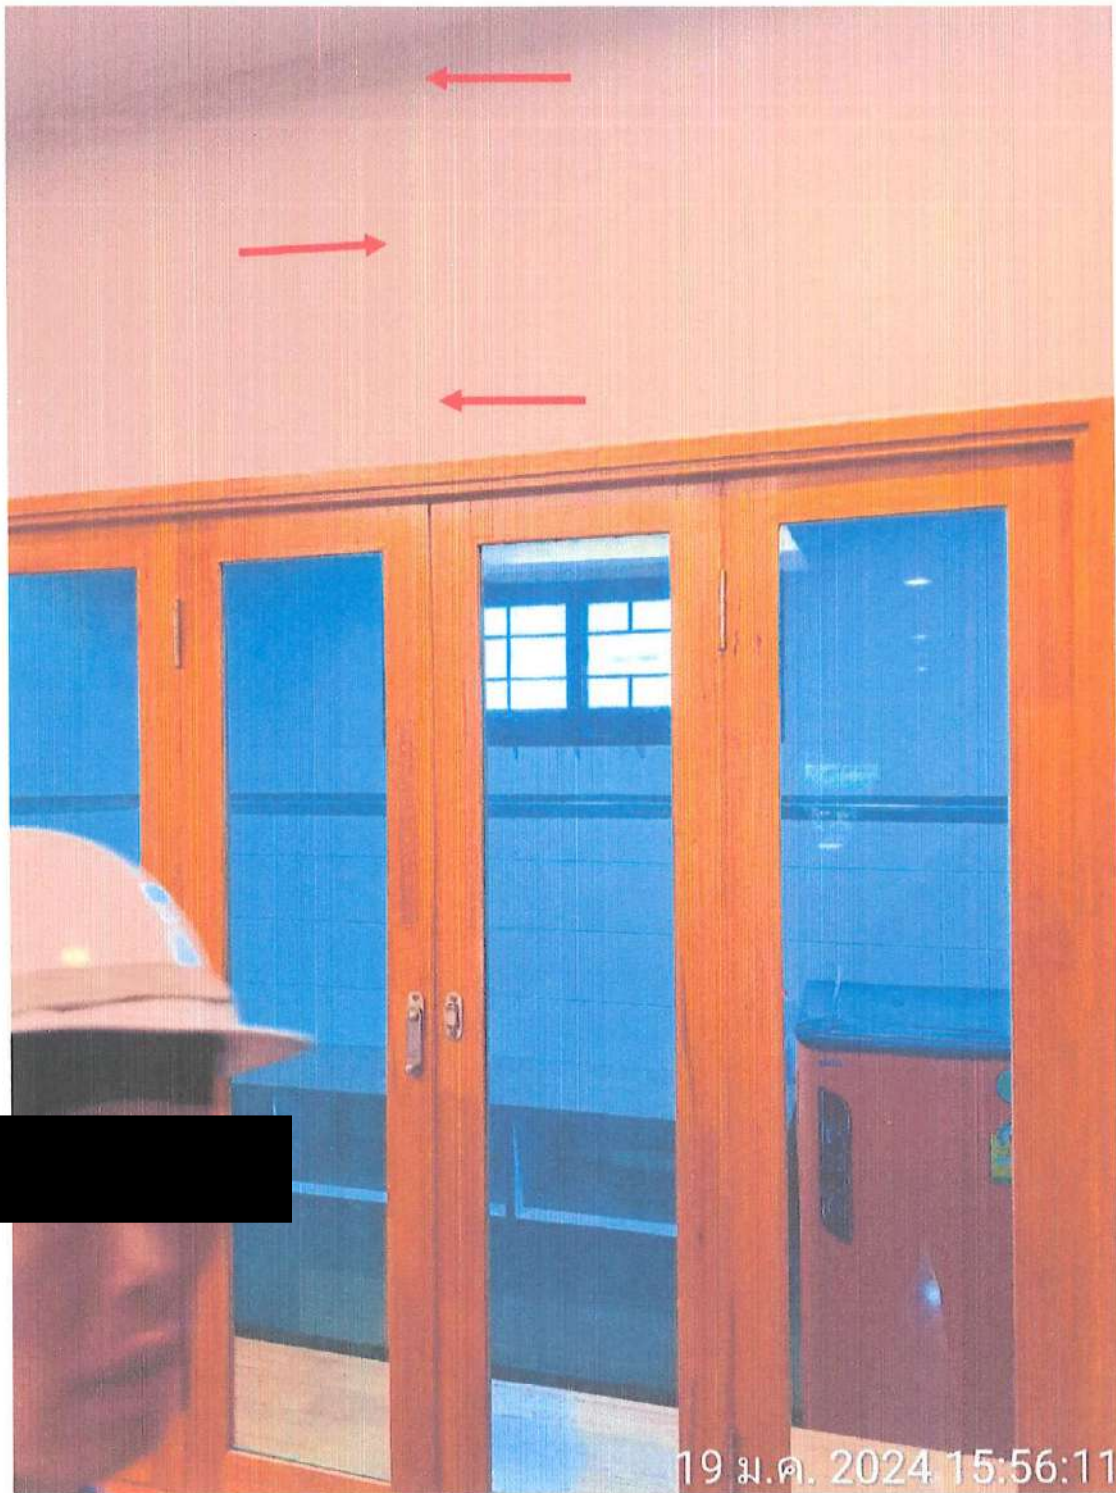
พบรอยร้าวผนังเหนือวงกบประตูห้องครัว

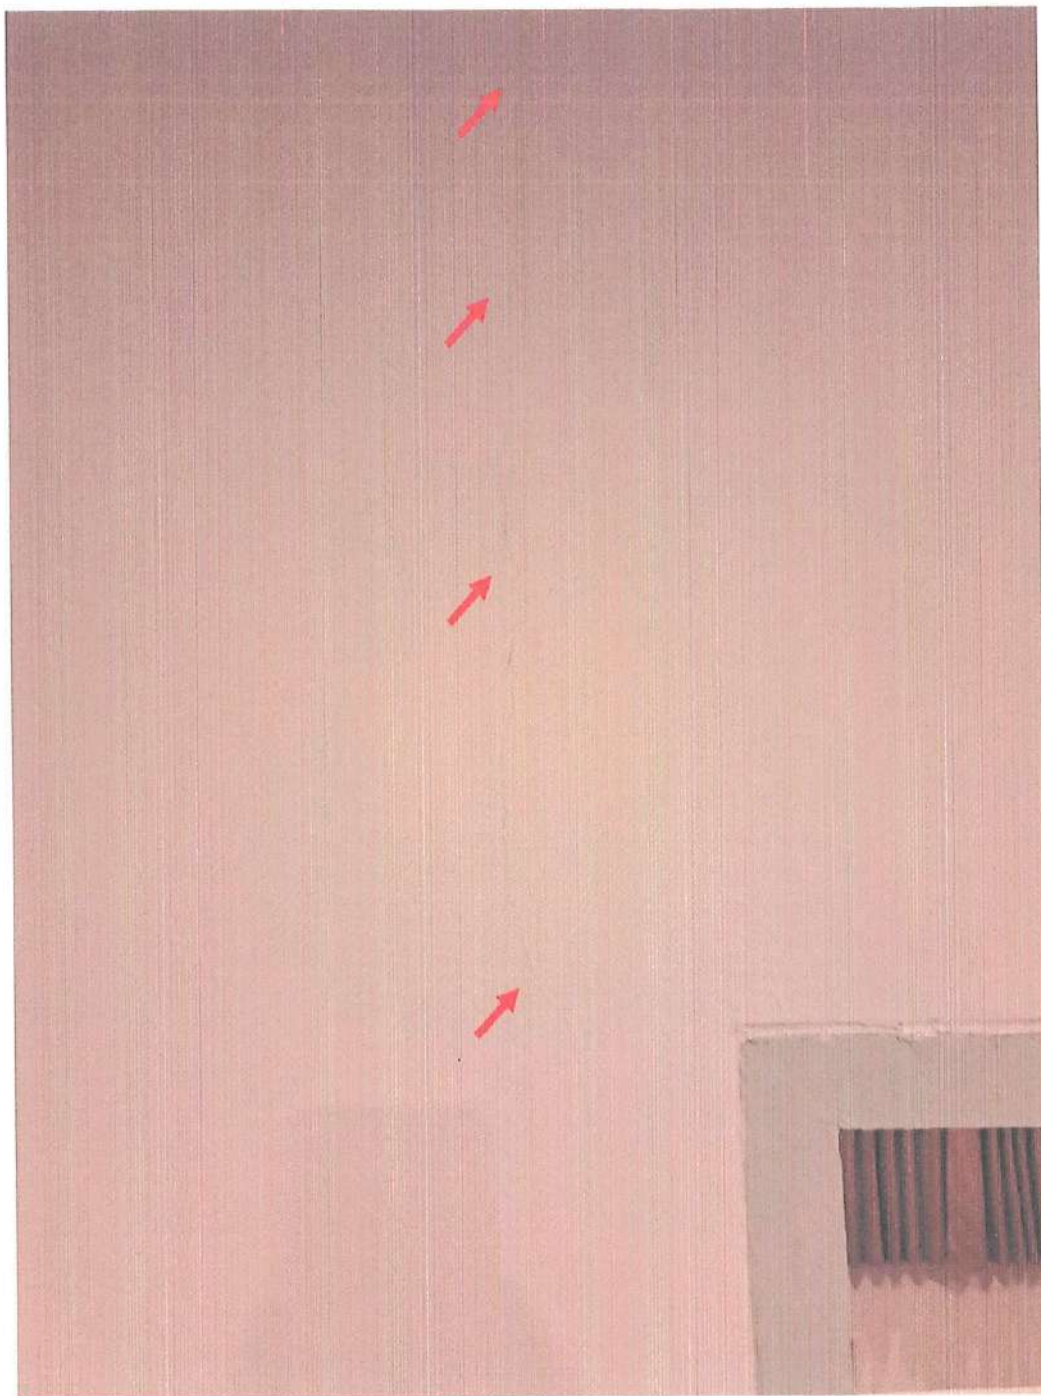
พบรอยร้าวผนังหน้าห้องนอน 2 ที่ ชั้น 2
