รายงานสำรวจบ้านข้างเคียง

PROJECT ESCENT NAKORN SAWAN

จัดทำโดย บริษัท อิตัลไทย เทอร์วิ จำกัด

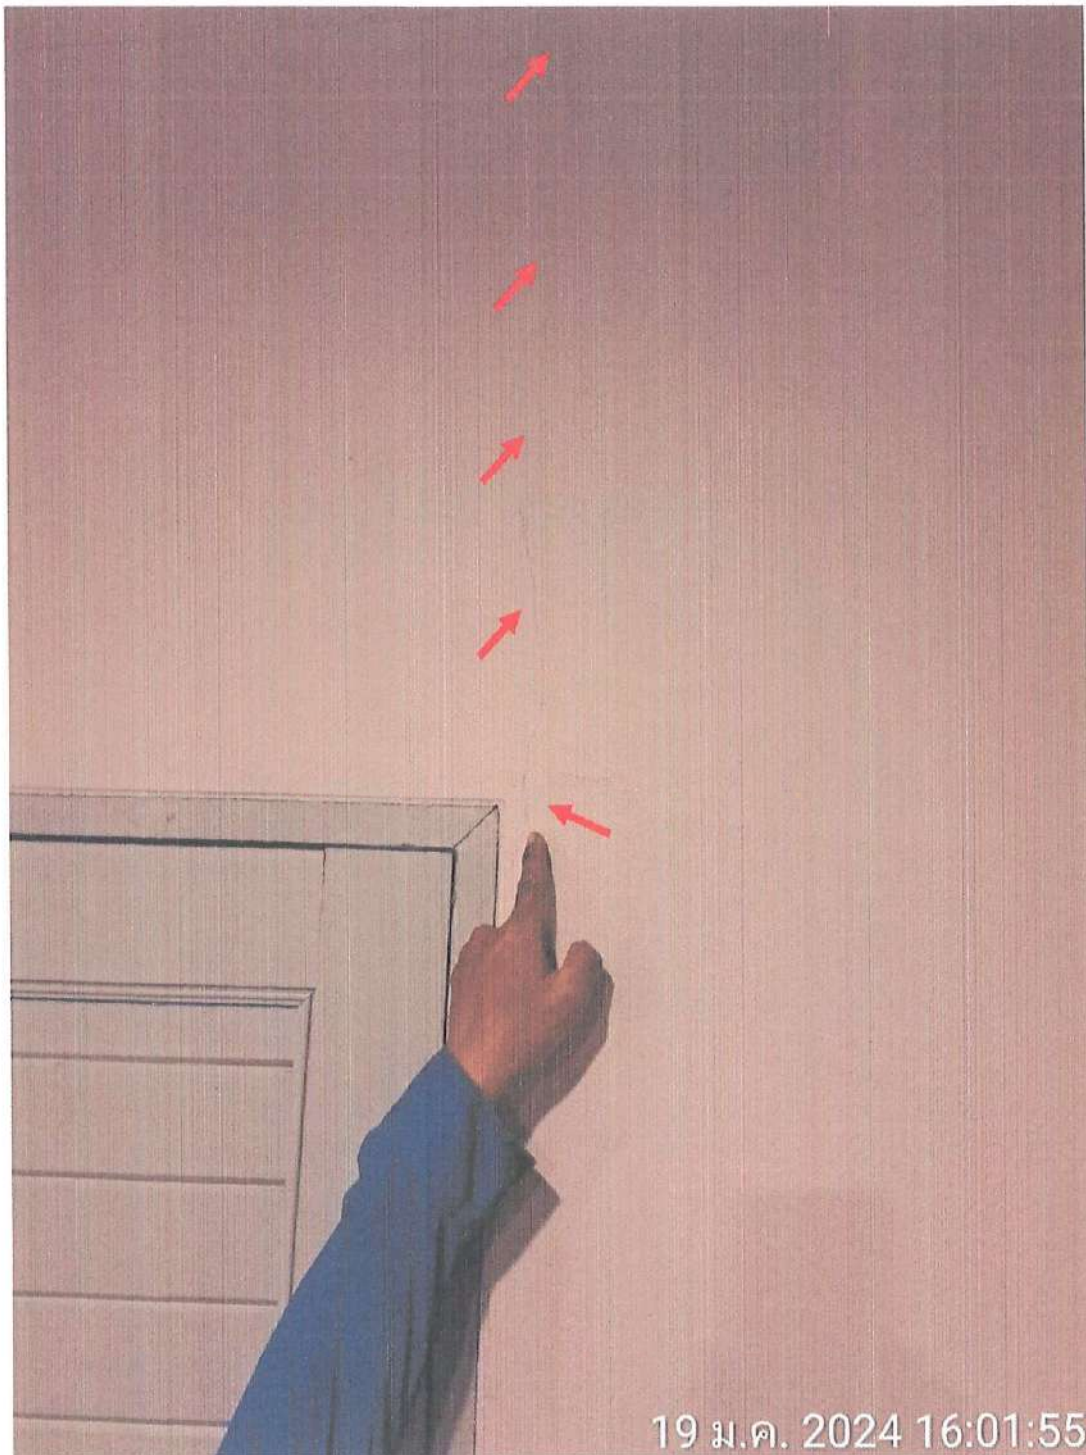
พบรอยร้าวผนังหน้าห้องนอน 1 ที่ ชั้น 2

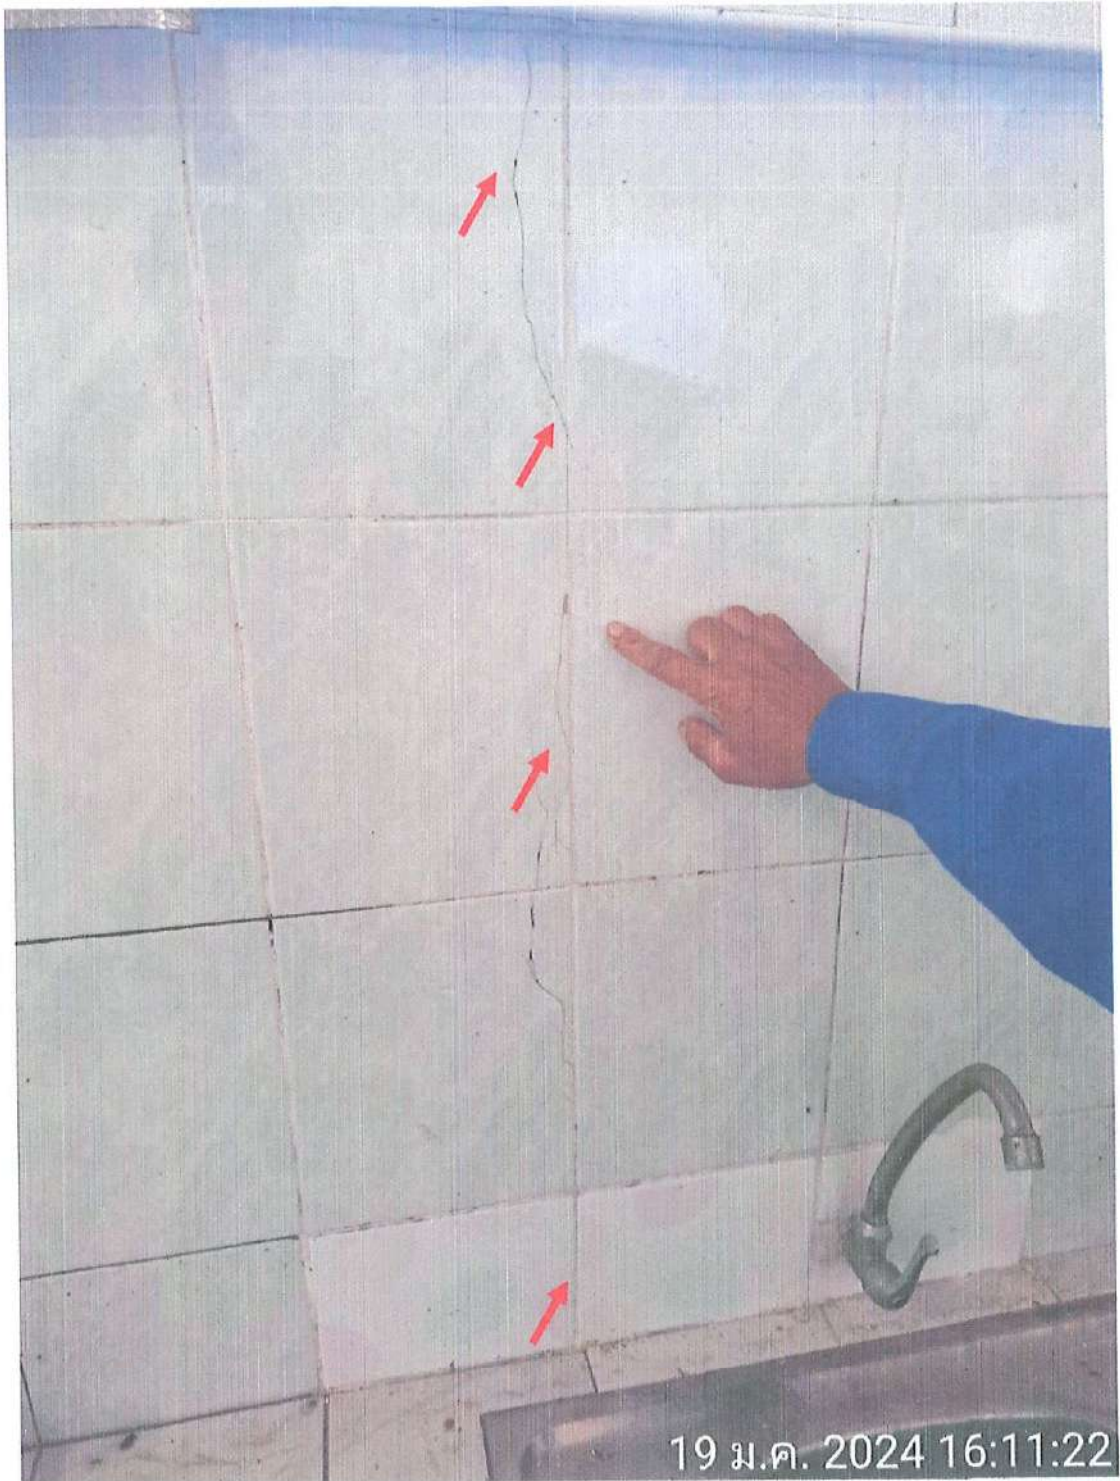
พบรอยร้าวผนังบริเวณอ่างล้างจาน

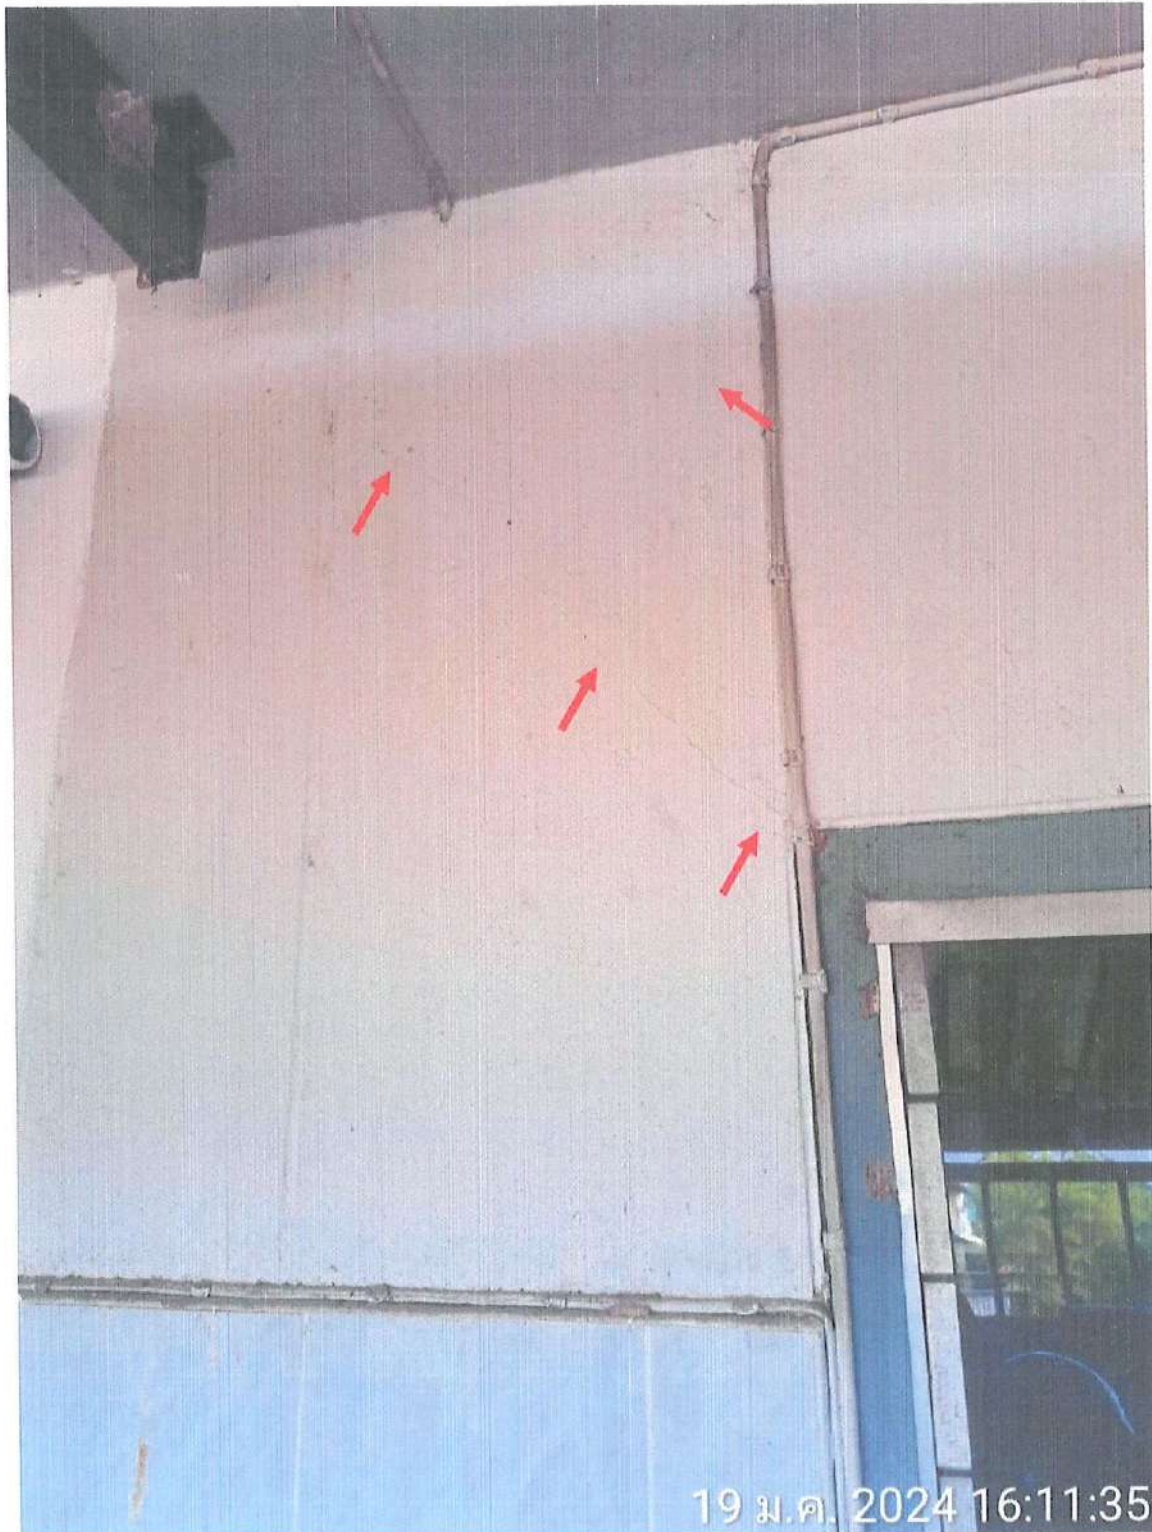
พบรอยร้าวผนังใกล้วงกบประตู

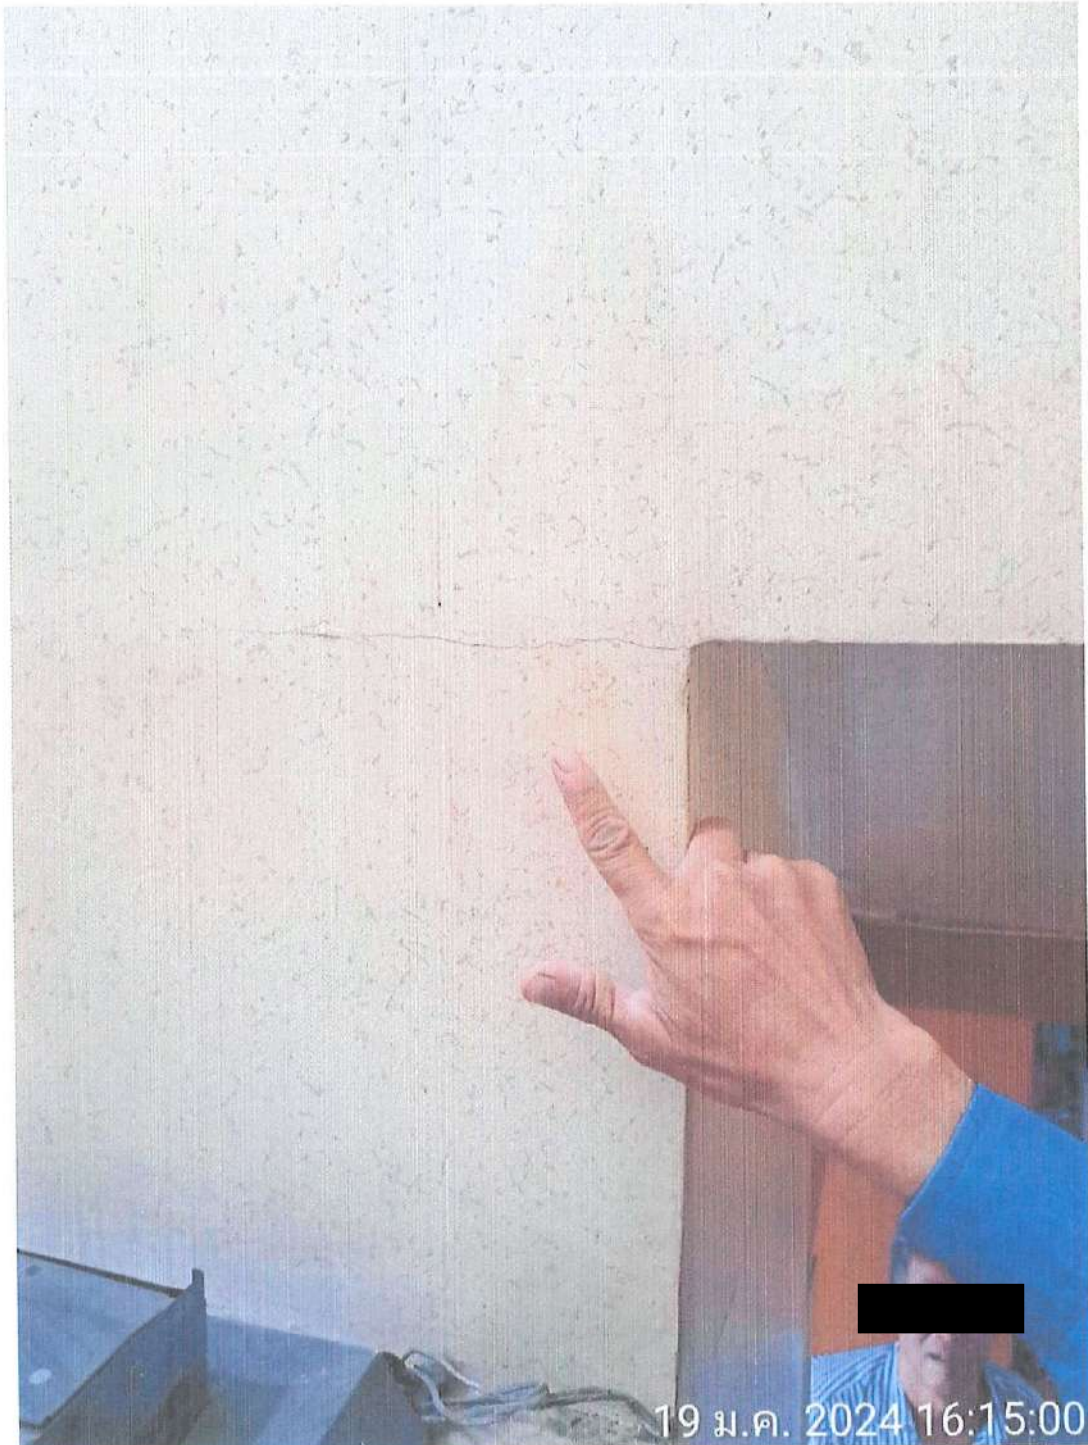
พบรอยร้าวผนังโถงบันได ชั้น 2

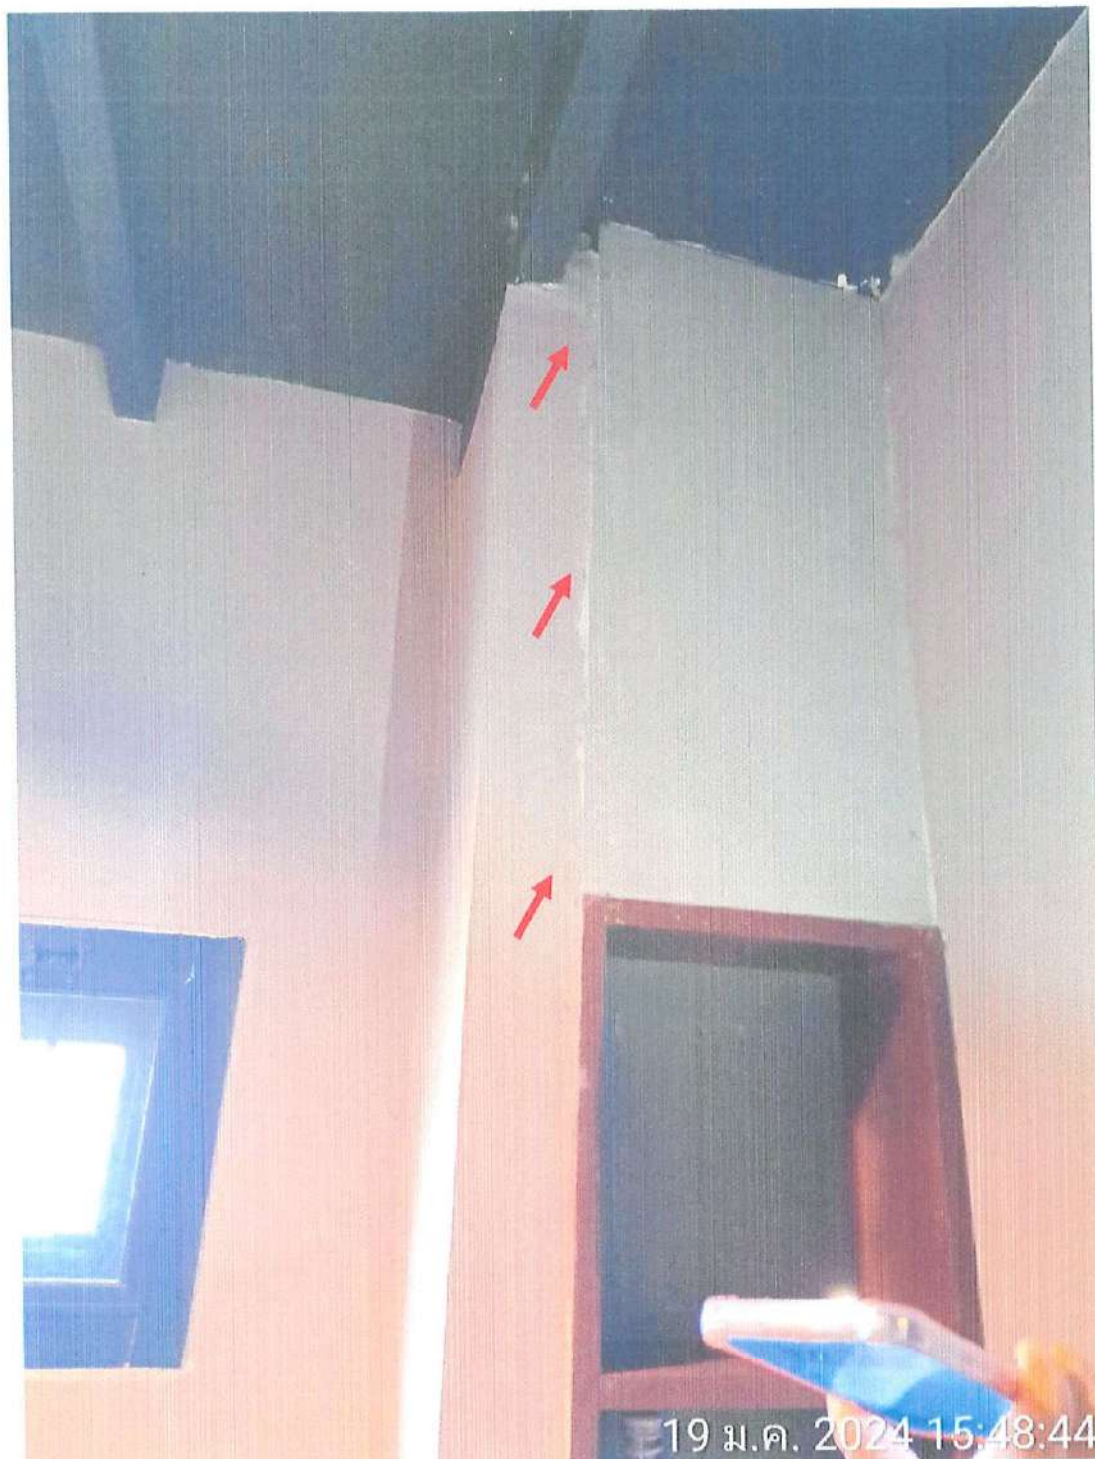
พบรอยร้าวขึ้นวางของ โถงชั้น 1

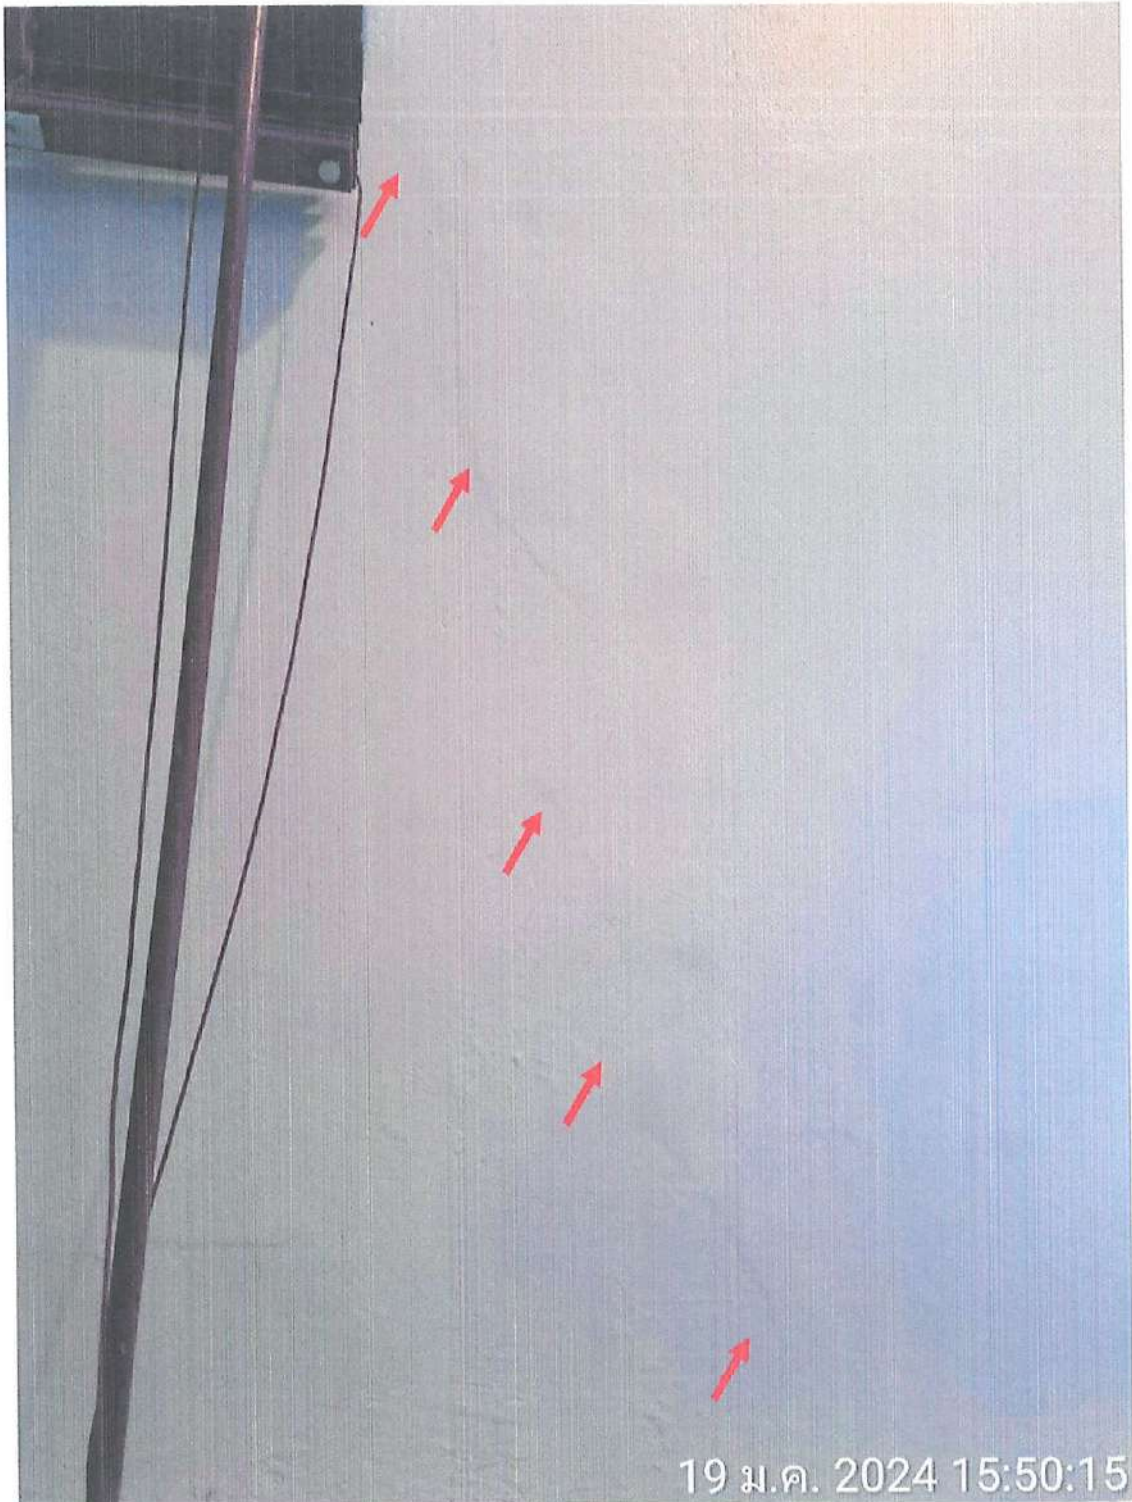
พบรอยร้าวบริเวณหน้าต่างบริเวณโถงบันได

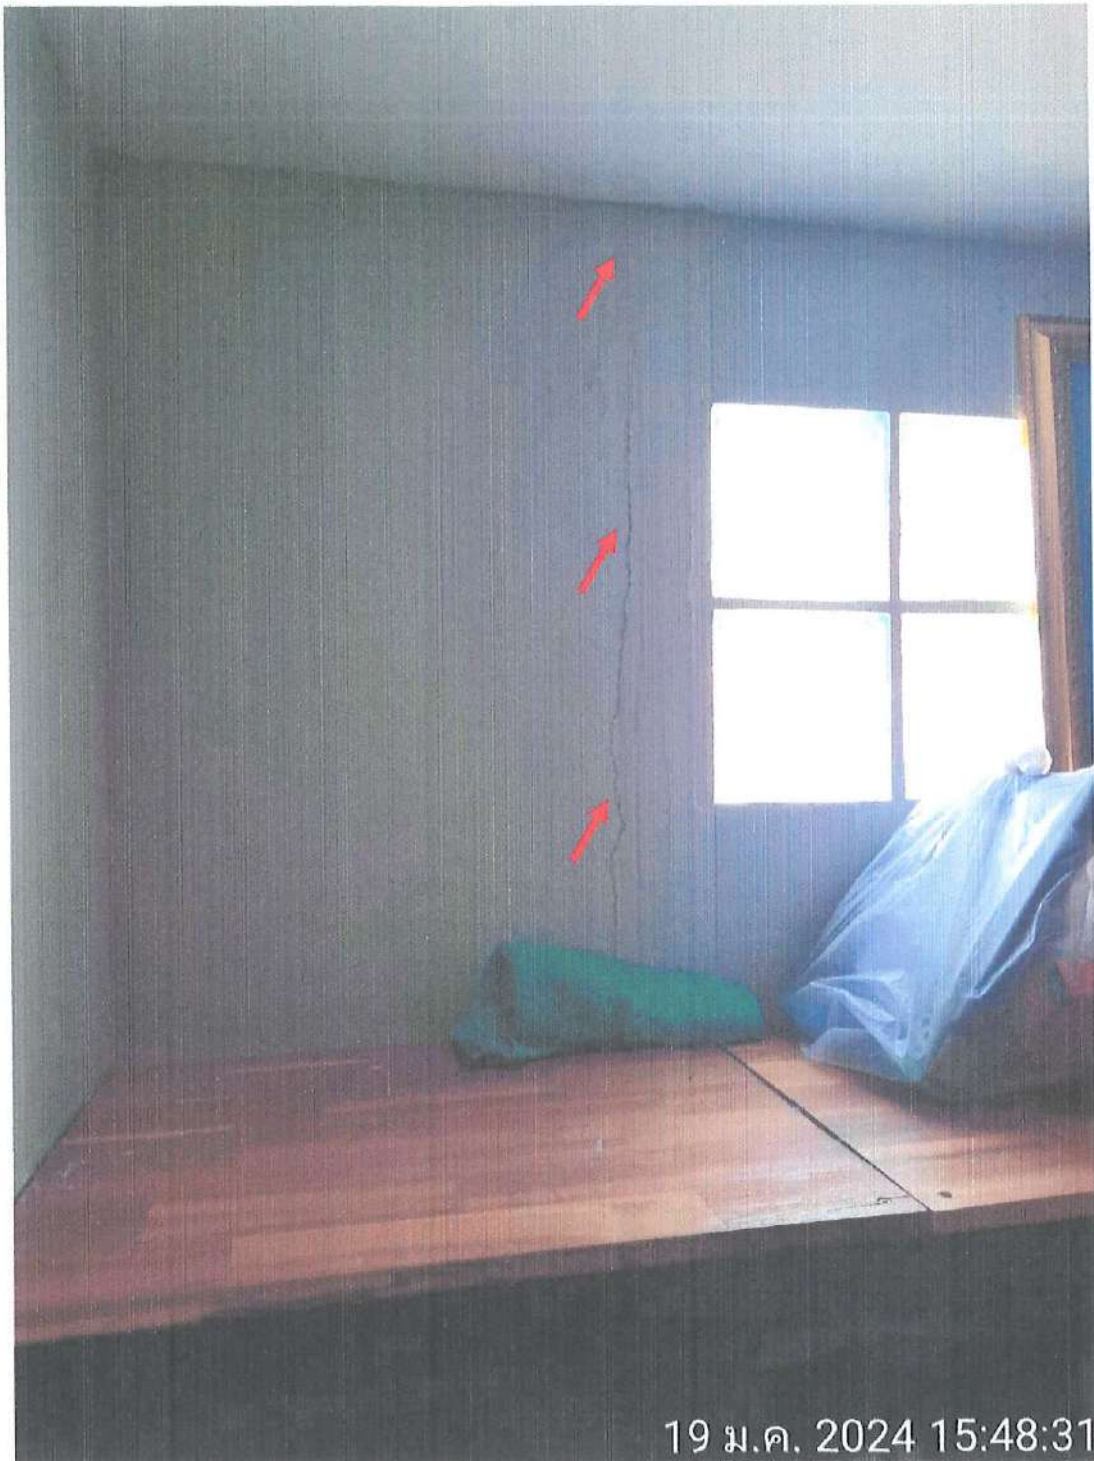
พบรอยร้าวบริเวณใกล้ผนังบล็อกแก้ว

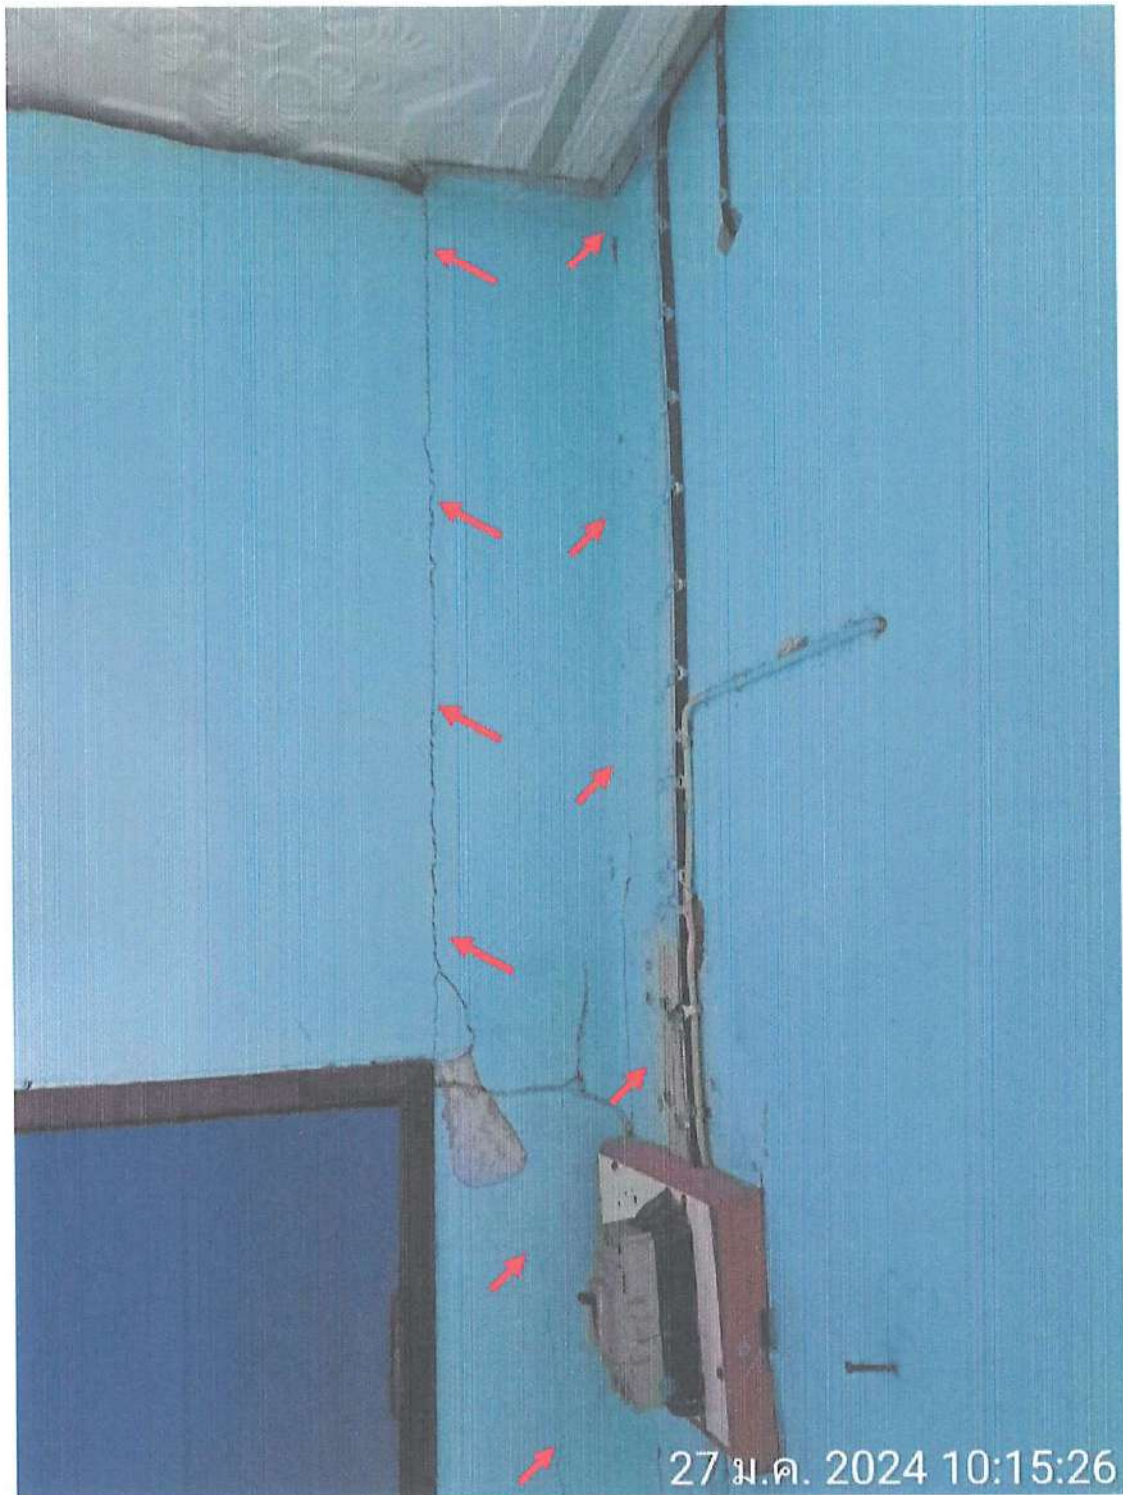
พบรอยร้าวบริเวณวงกบประตูหน้าห้องนอน

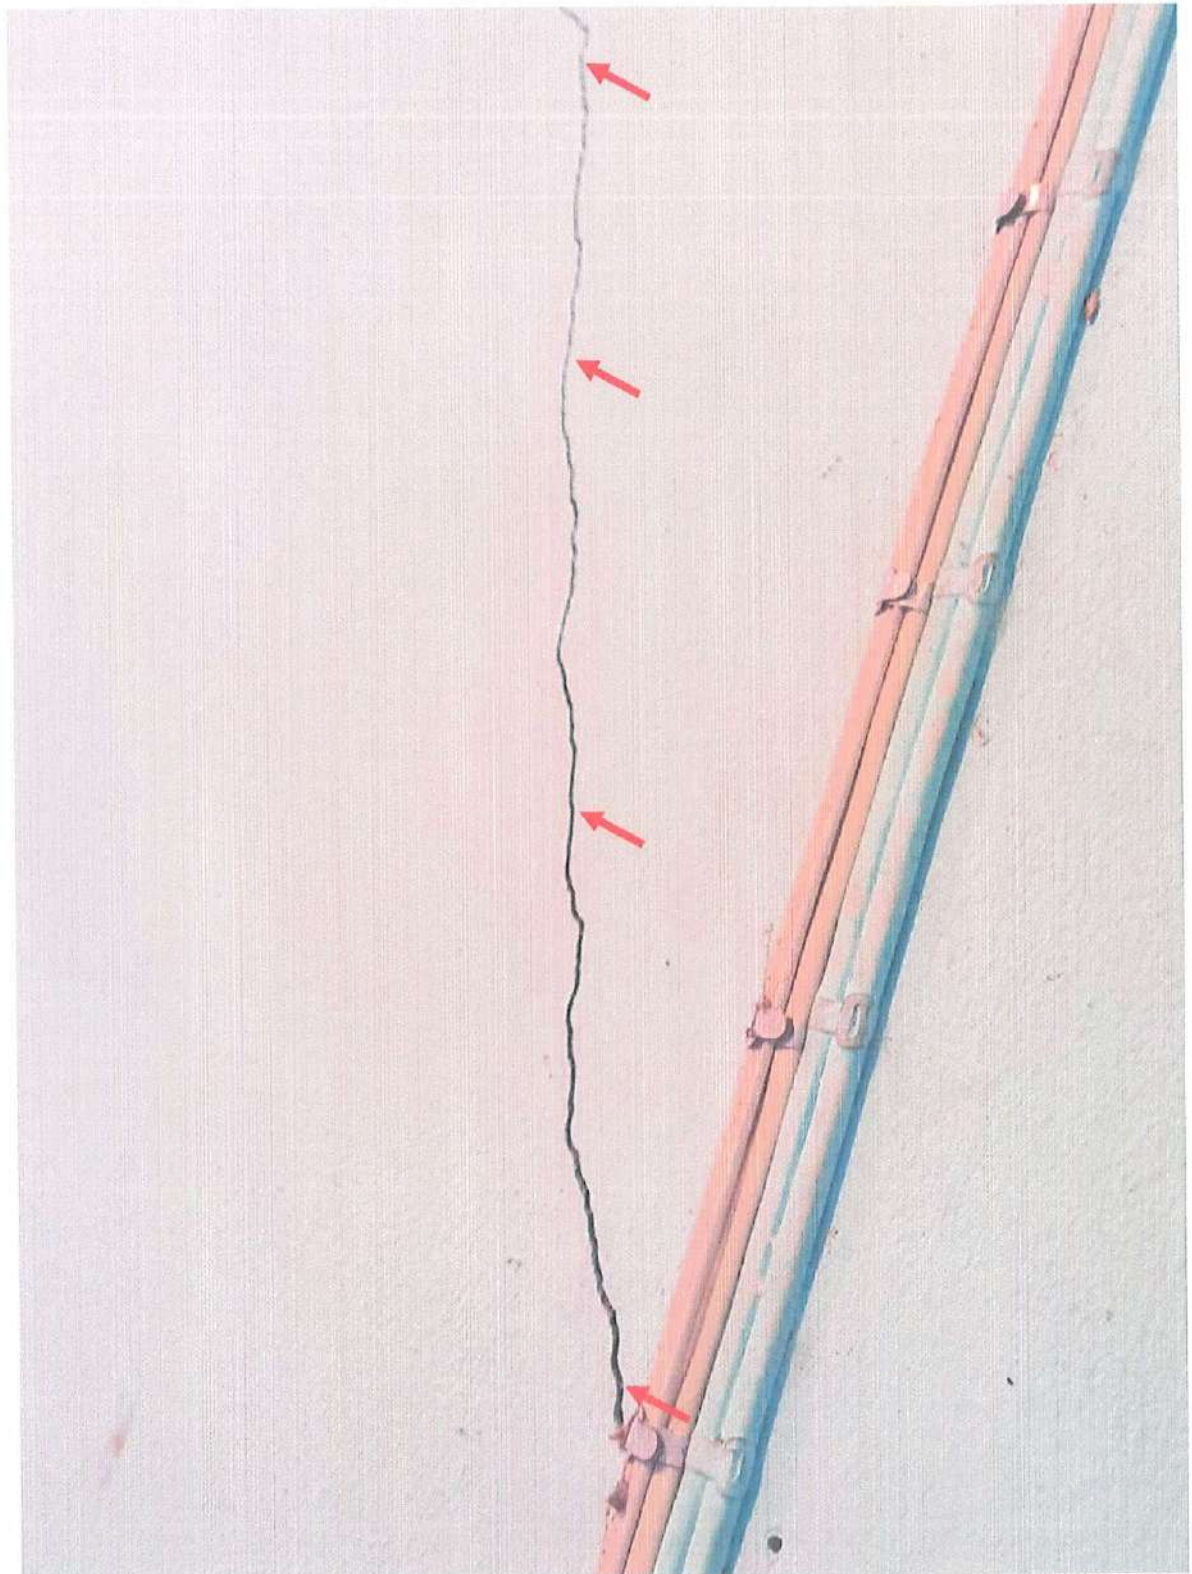
พบรอยร้าวบริเวณปลั๊กไฟในห้องรับแขก

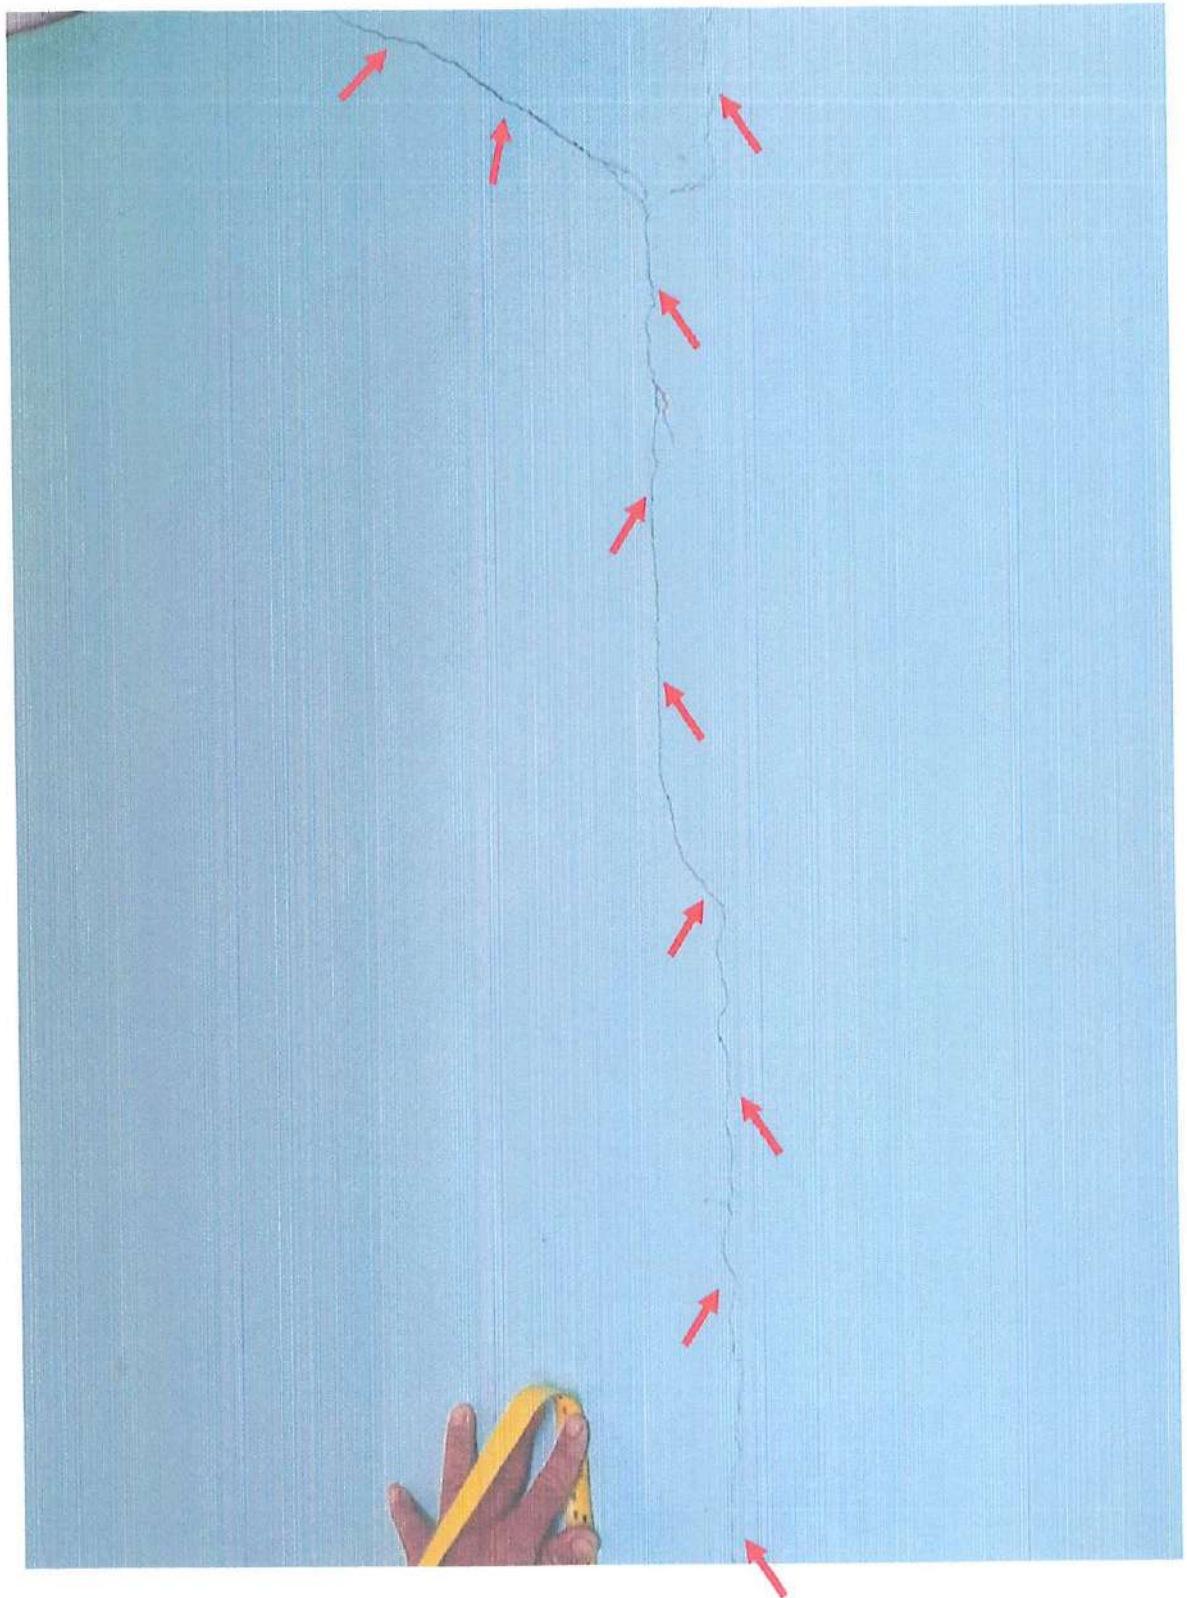
พบรอยร้าวบริเวณผนังในห้องนอน

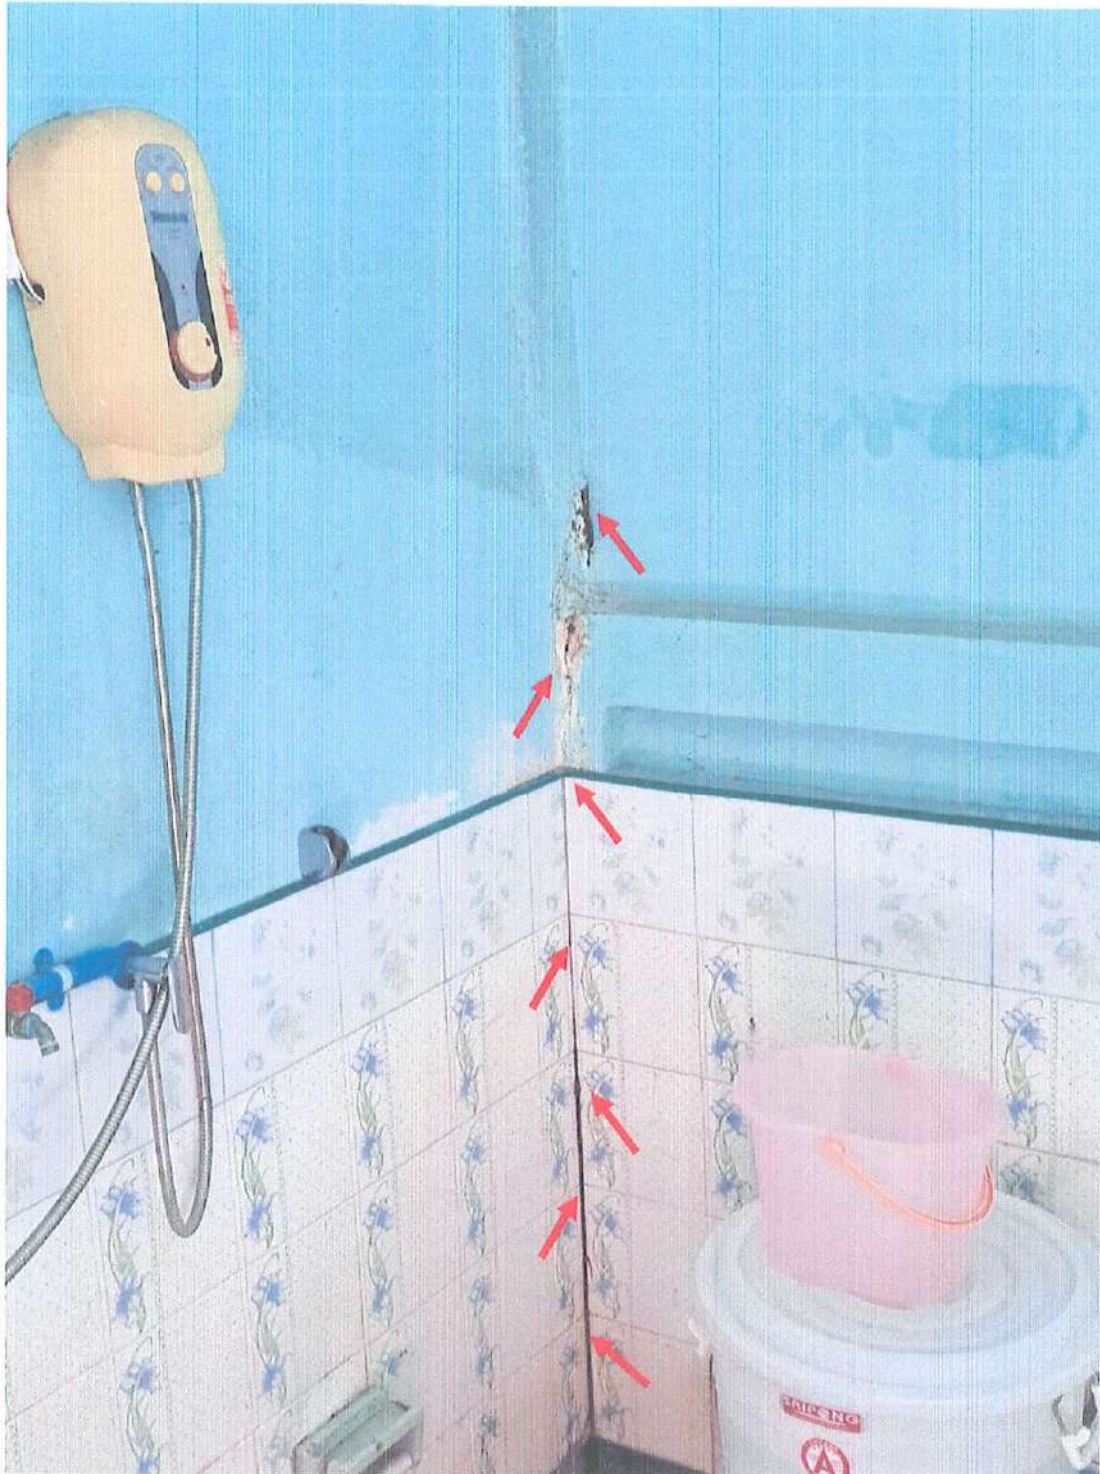
พบรอยร้าวบริเวณมุมในห้องน้ำ

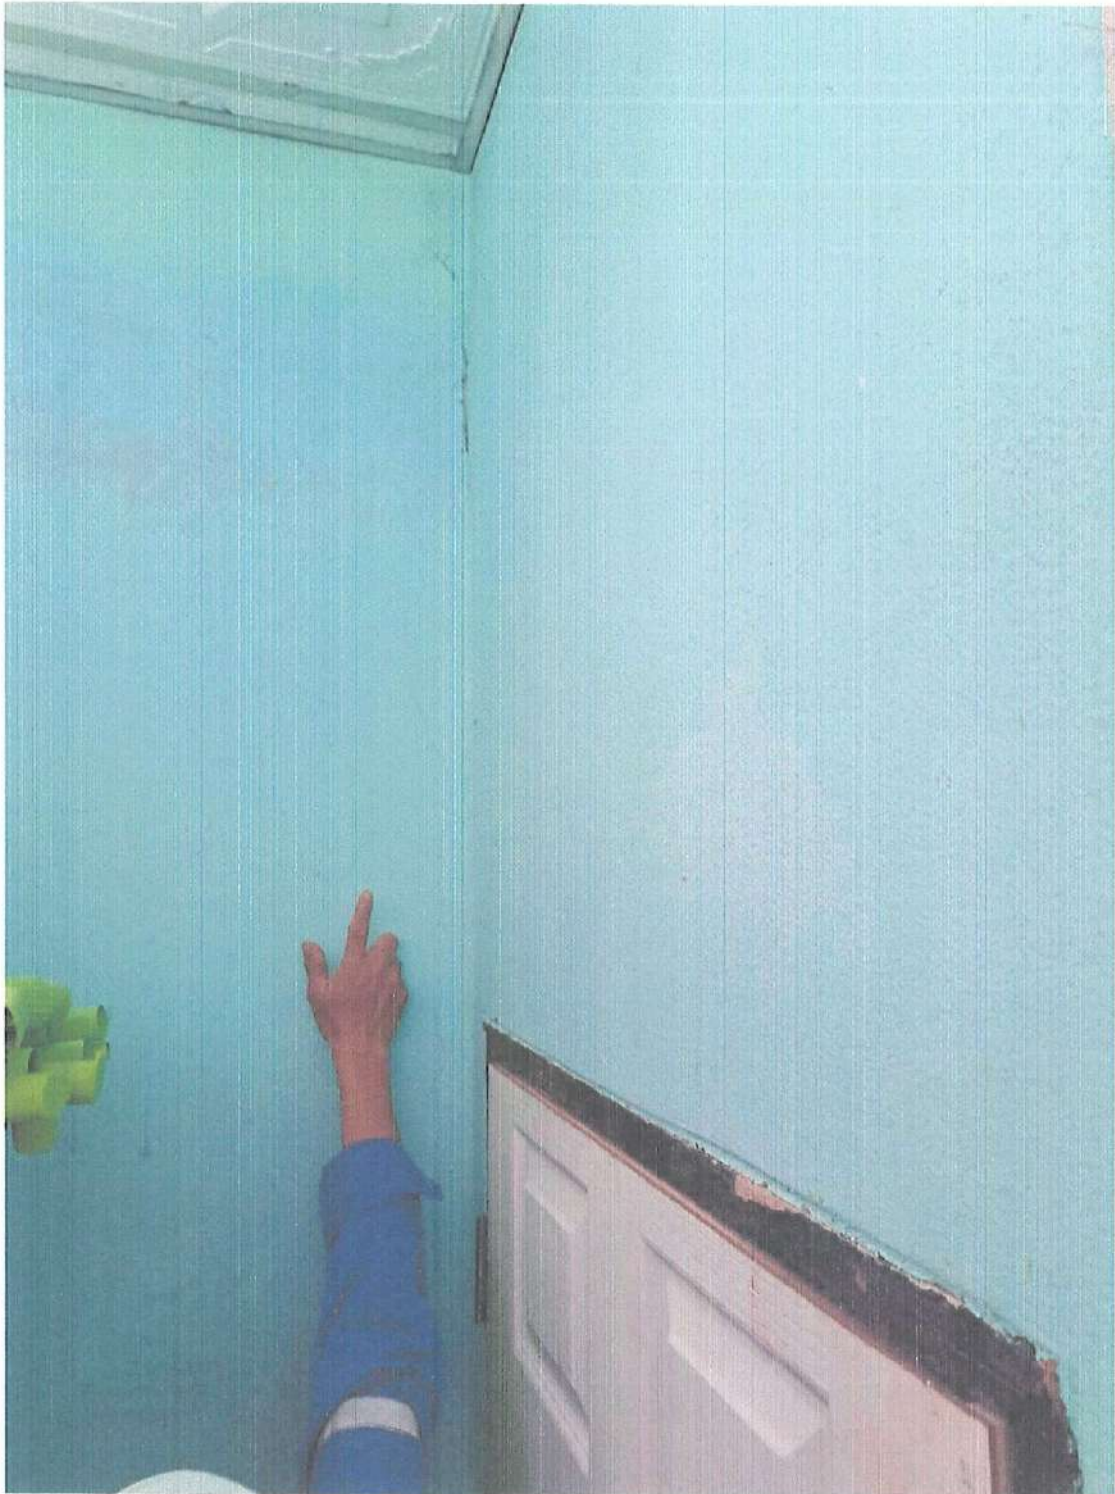
พบรอยร้าวบริเวณหน้าห้องน้ำ
