## ภาคผนวก ข

รูปประกอบการปฏิบัติตามมาตรการป้องกันและลดผลกระทบสิ่งแวดล้อม

การปฏิบัติงานตามมาตรการฯ ของโครงการ เอสเซ็นต์ นครสวรรค์ (Escent Nakhon Sawan)  
บริษัท เซ็นทรัลพัฒนา เรชชีเด็นซ์ จำกัด

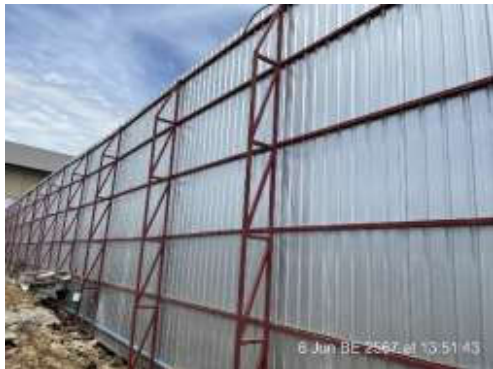
รูปที่ 1 รั้วชั่วคราวเป็นรั้ว Metal Sheet สูง 6 เมตร

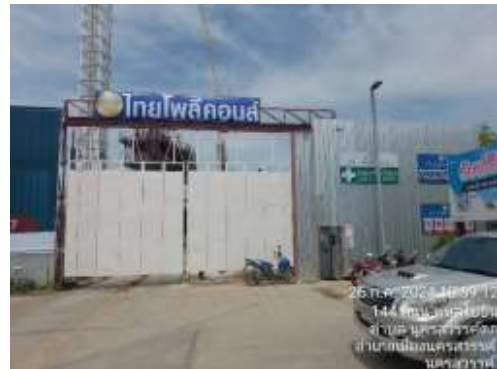
รูปที่ 2 ประตูทางเข้า-ออกโครงการ

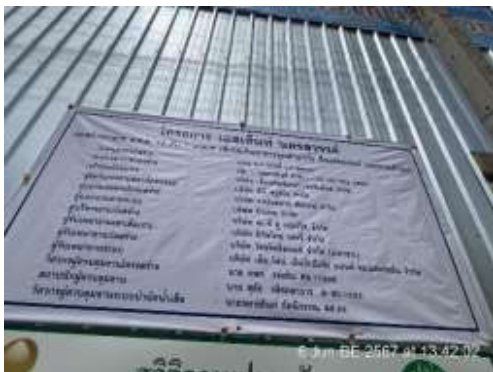
รูปที่ 3 ป้ายรายละเอียดของโครงการ

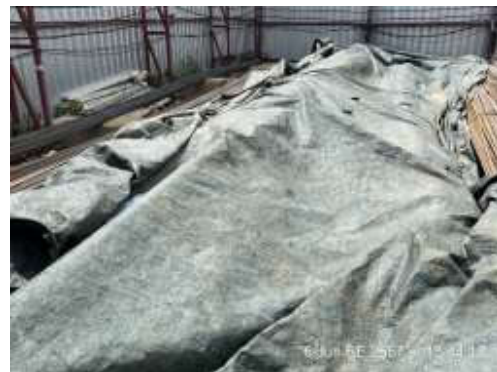
รูปที่ 4 พื้นที่กองเก็บวัสดุ/ปิดคลุมกองวัสดุ

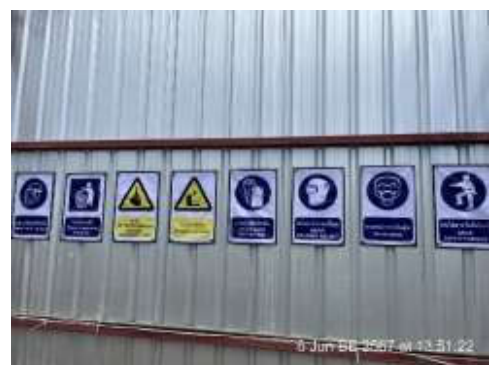
รูปที่ 5 ป้ายเตือนความปลอดภัย

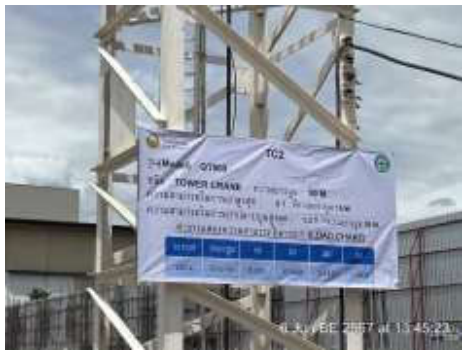
รูปที่ 6 Tower Crane

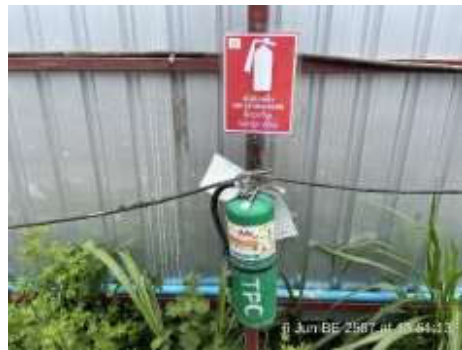
รูปที่ 7 ถังดับเพลิง

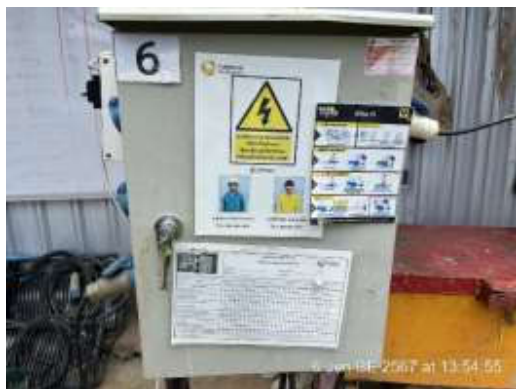
รูปที่ 8 ตู้ไฟฟ้าชั่วคราว

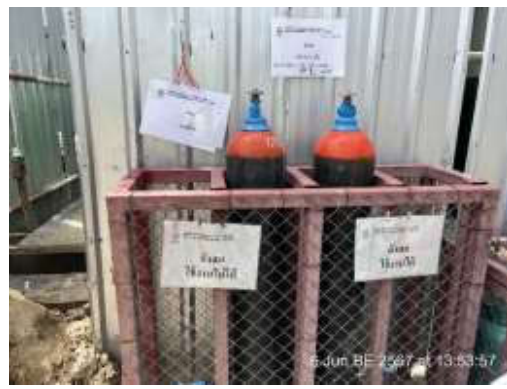
รูปที่ 9 พื้นที่สำหรับเก็บถังลม/ถังแก๊ส

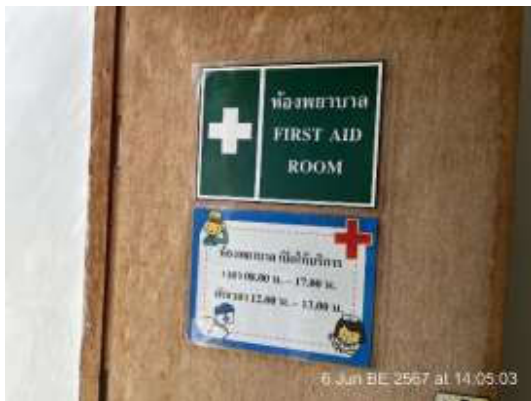
รูปที่ 10 ห้องปฐมพยาบาล/กล่องยาปฐมพยาบาลเบื้องต้น

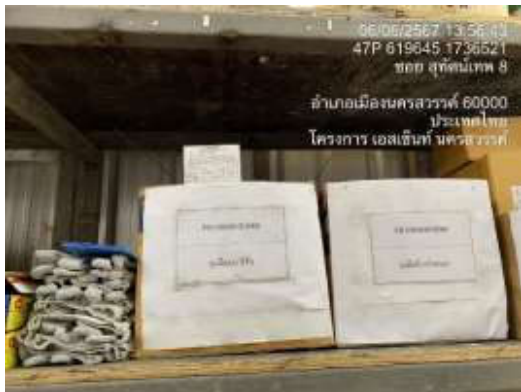
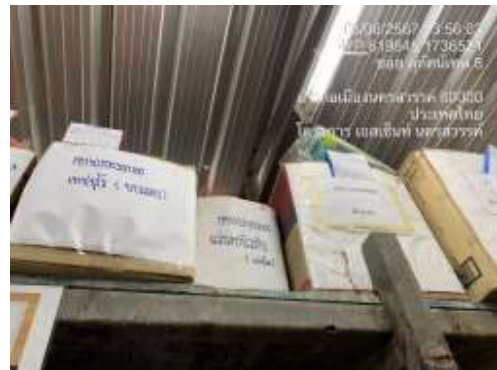
รูปที่ 17 สไตร์

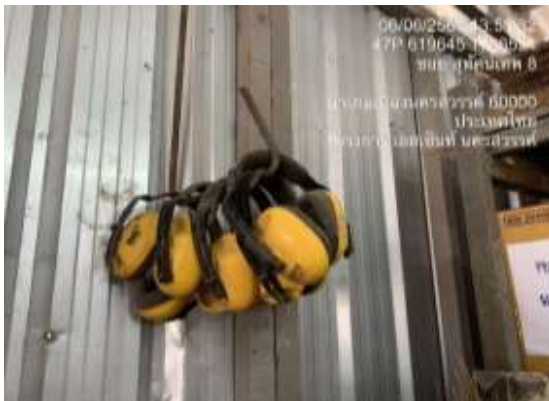
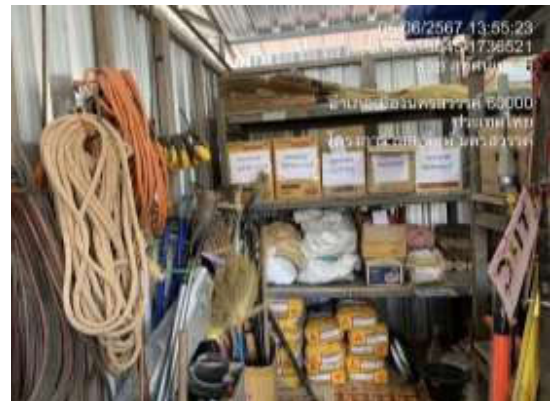
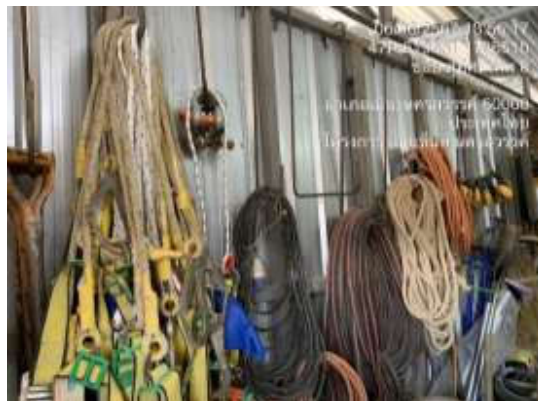
รูปที่ 18 อุปกรณ์ป้องกันอันตรายส่วนบุคคล

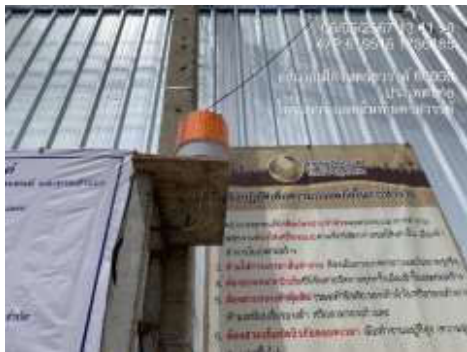
รูปที่ 18 ไฟกระพริบหน้าโครงการ

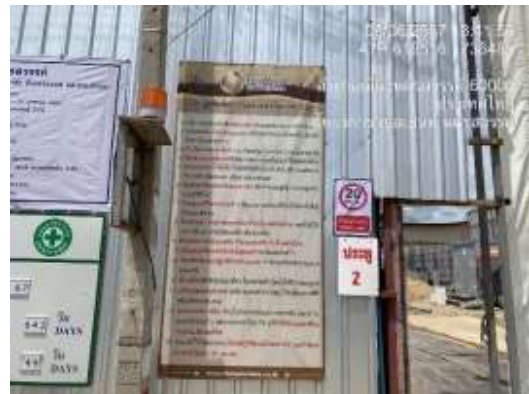
รูปที่ 19 กฎระเบียบการก่อสร้าง

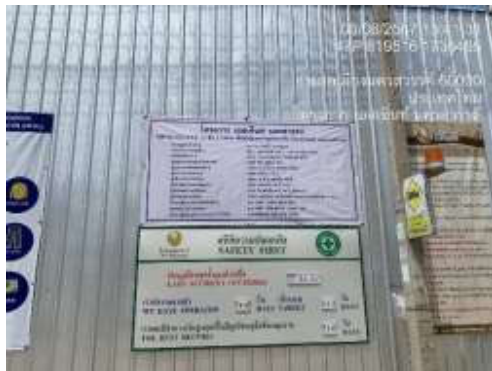
รูปที่ 20 ป้ายสถิติความปลอดภัย

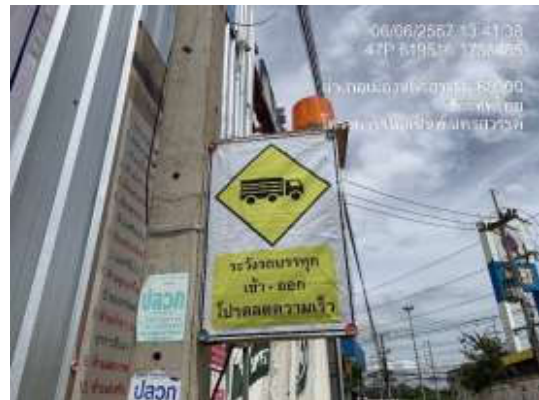
รูปที่ 21 ป้ายเตือนระวางรถบรรทุก

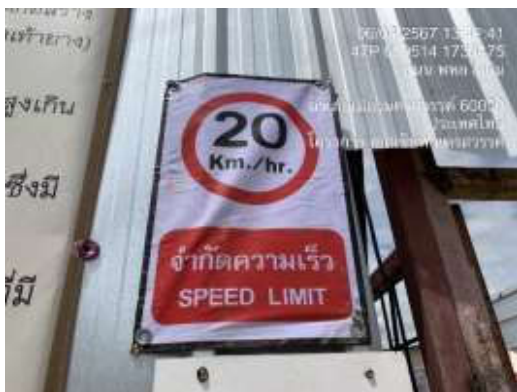
รูปที่ 22 ป้ายจำกัดความเร็ว

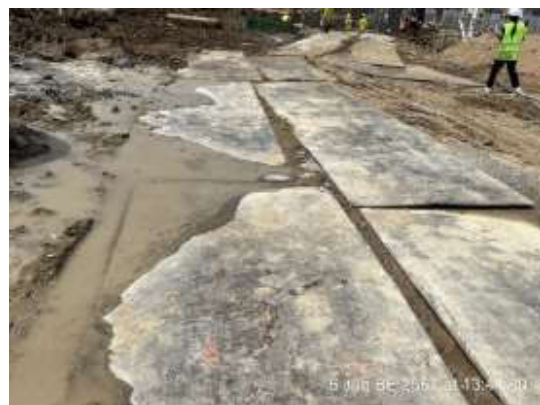
รูปที่ 23 ปูแผ่นเหล็ก

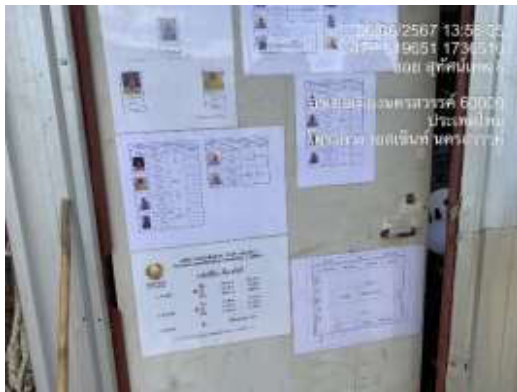
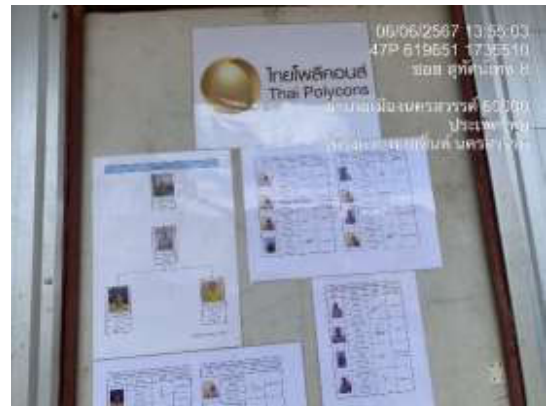
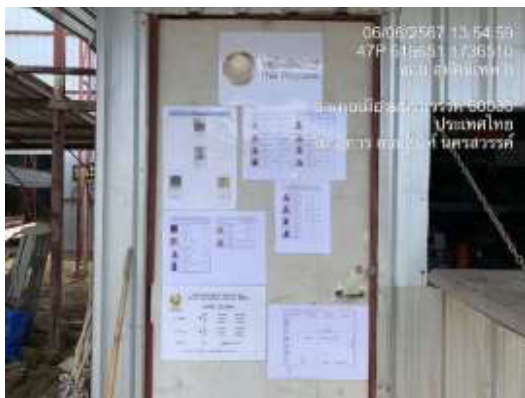
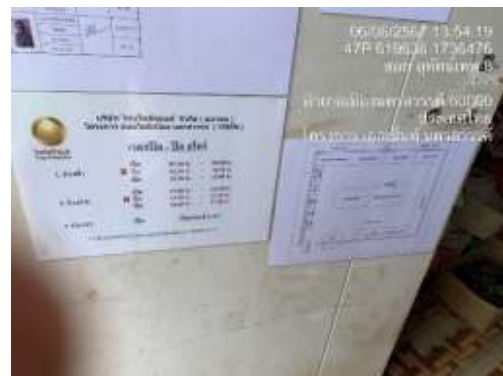
รูปที่ 24 ป้ายประชาสัมพันธ์

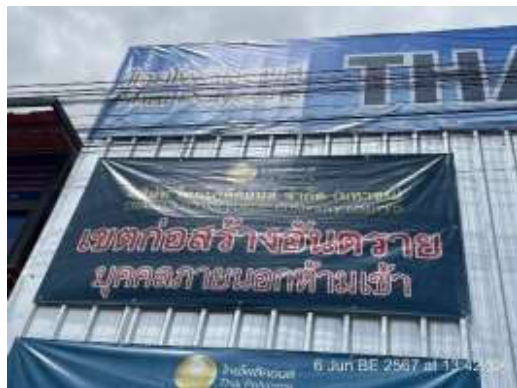
รูปที่ 25 ป้ายเตือนเขตก่อสร้าง

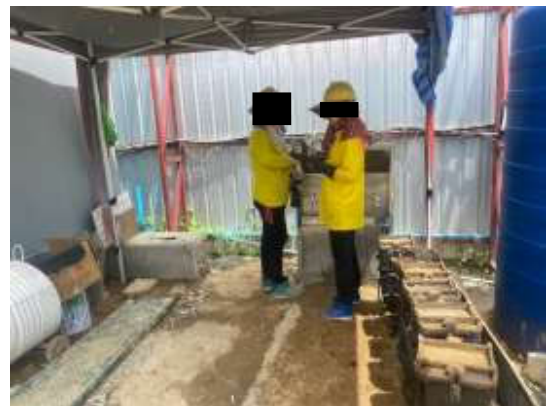
รูปที่ 26 น้ำดื่มสำหรับคนงาน

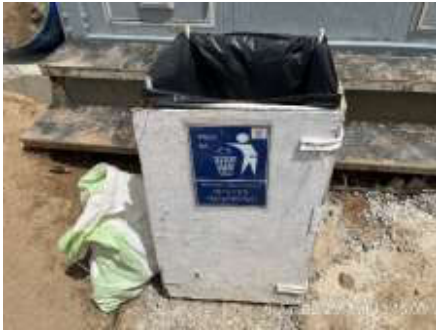
รูปที่ 27 ถังรองรับมูลฝอย

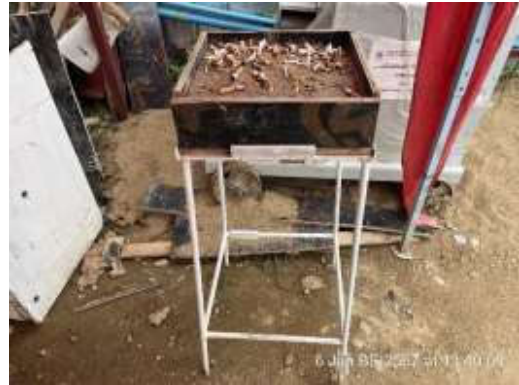
รูปที่ 28 พื้นสำหรับสูบบุหรี่

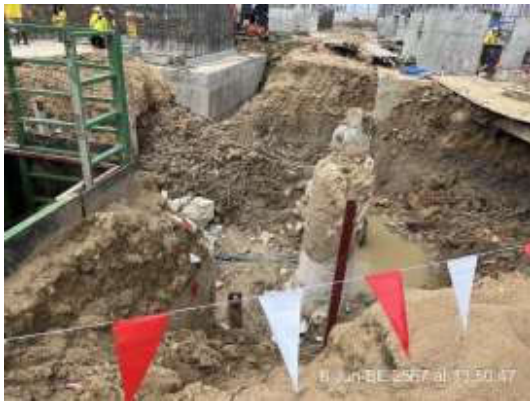
รูปที่ 29 ธงบอกขอบเขตพื้นที่การทำงาน

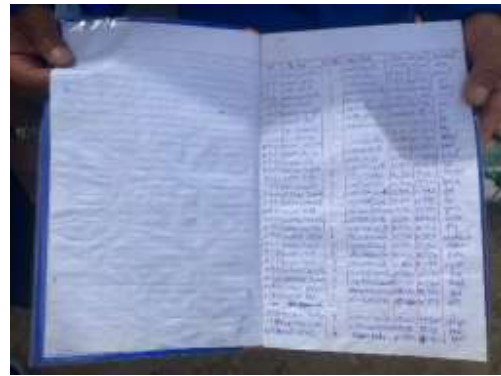
รูปที่ 30 บันทึกการเข้า-ออกของรถบรรทุก

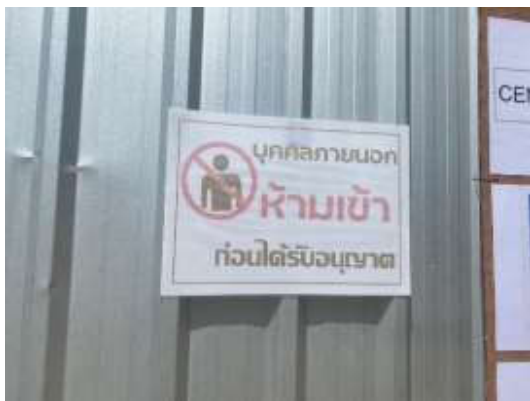
รูปที่ 31 ป้าย “บุคคลภายนอกห้าเข้าก่อนได้รับอนุญาต”

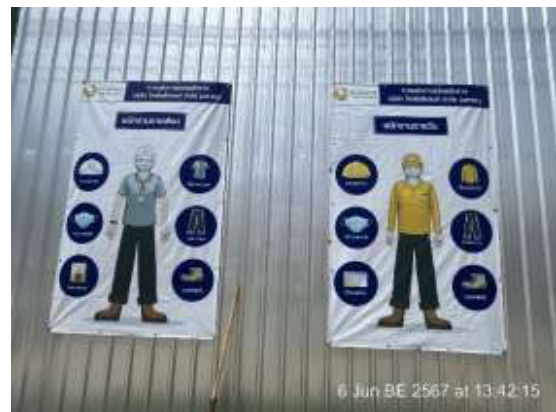
รูปที่ 32 กฎระเบียบการแต่งกาย

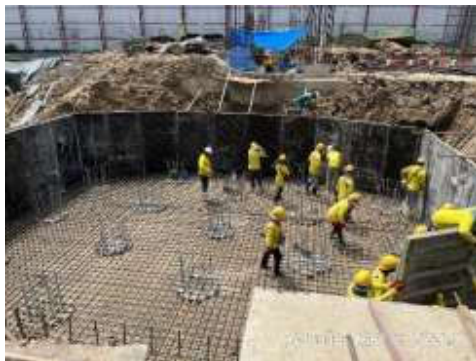
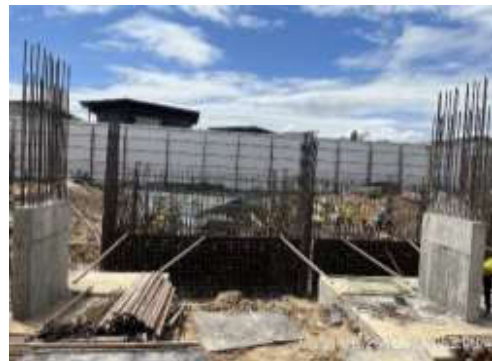
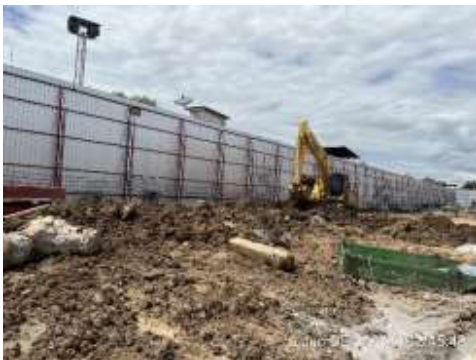
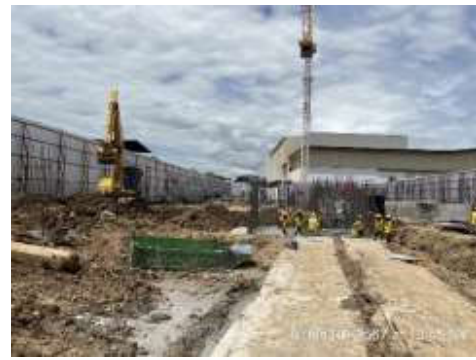
รูปที่ 33 สภาพหน้างานระหว่างเดือนมีนาคม - มิถุนายน 2567

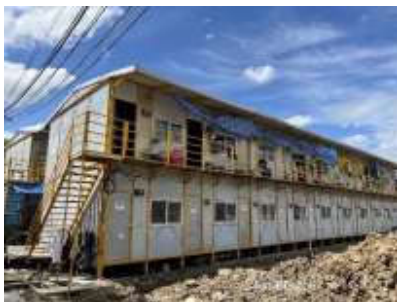
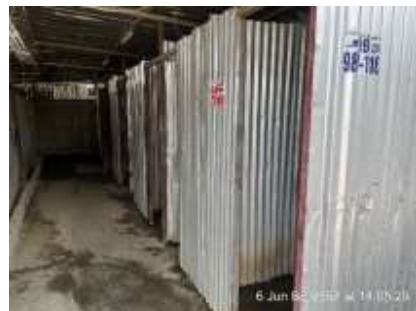
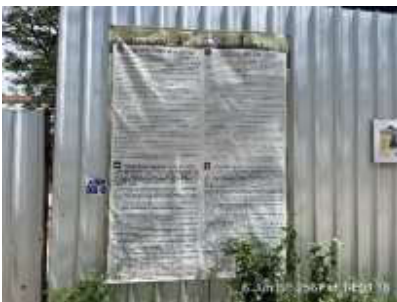
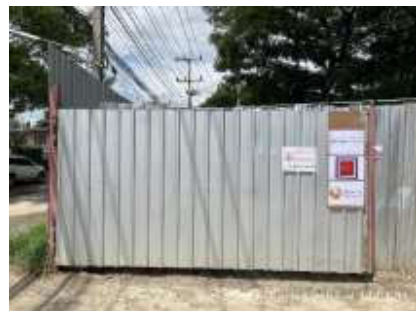
รูปที่ 34 บ้านพักคนงาน

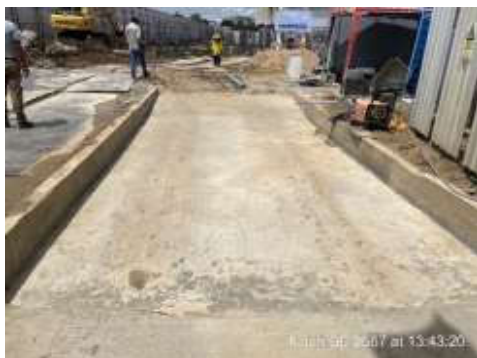
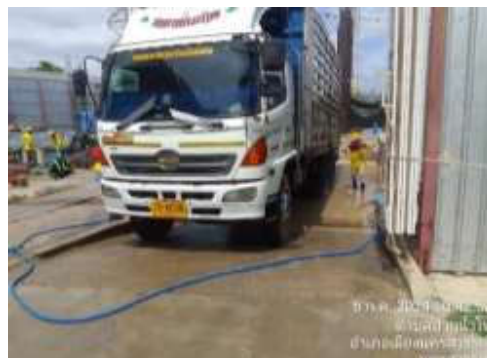
รูปที่ 35 พื้นที่ล้างล้อรถ
