รูปประกอบการปฏิบัติตามมาตรการป้องกันและลดผลกระทบสิ่งแวดล้อม

รายงานผลการปฏิบัติตามมาตรการป้องกันและแก้ไขผลกระทบต่อสิ่งแวดล้อม และมาตรการติดตามตรวจสอบคุณภาพสิ่งแวดล้อม
โครงการ วี คอนโด ไพร์ม-ลาดกระบัง เฟส 1 (V condo Prime – Ladkrabang Phase 1) (ระยะก่อสร้าง)ของบริษัท วีวีโฮมกรุ๊ป จำกัด

รูปแสดงการปฏิบัติตามมาตรการฯ ของโครงการ วี คอนโด ไพร์ม-ลาดกระบัง เฟส 1

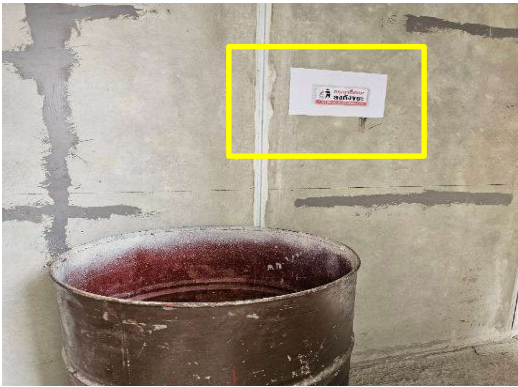
<p>รูปที่ 16 จุดล้างล้อ</p>	<p>รูปที่ 17 ถังรับมูลฝอย</p>

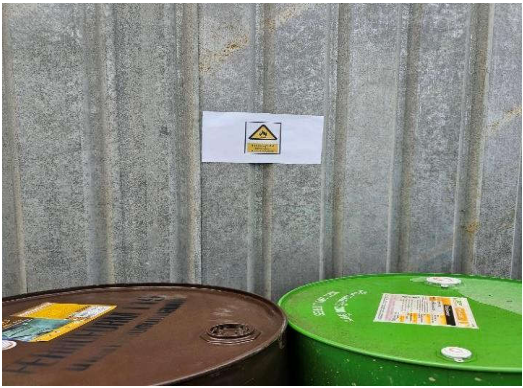
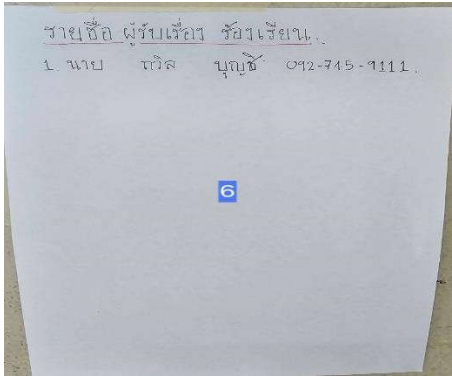
<p>รูปที่ 18 ป้ายทิ้งขยะลงถัง</p>	<p>รูปที่ 19 ไฟส่องสว่างชนิด LED</p>
